# Asbestinventarisatetest

Louis Mercierlaan 15, 3630 Maasmechelen

Attestnummer : **20251108-000071.000**

Uitgegeven op : **08.11.2025**

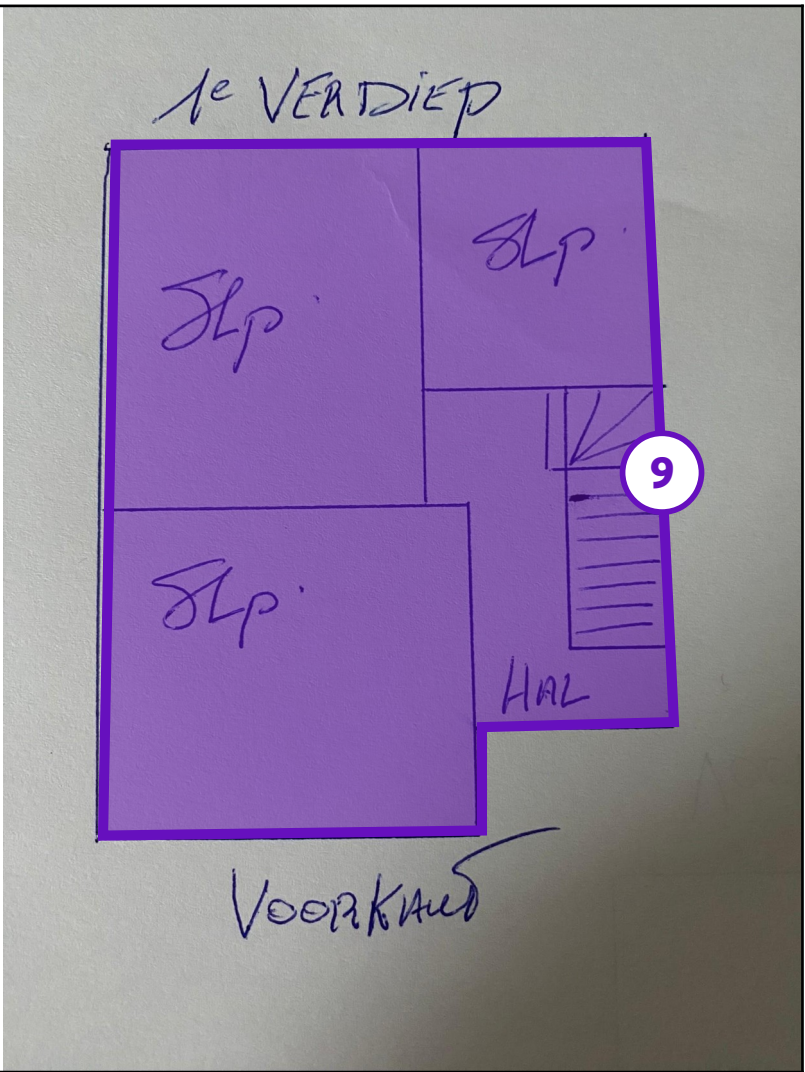
Plan 1.8: IMG\_3661 kopie

Dak in 2025 volledig vernieuwd.

| Beschrijving | Type | Actie |
|---|---|---|
| 9. De bronfiche leien dak hoofdgebouw werd verwijderd. | Overige ruimte of materiaal | - |

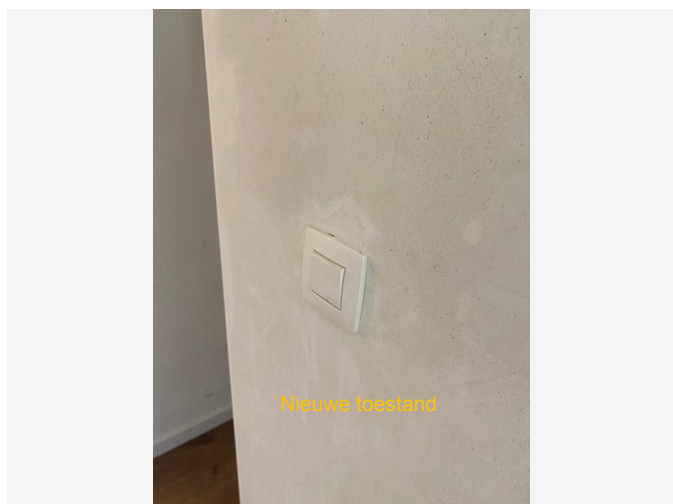
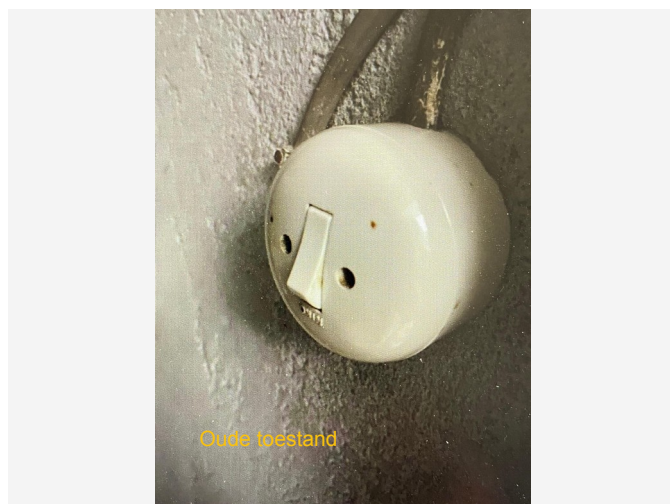
## Fiche 1: De bronfiche bakelieten schakelaars en contacten werd verwijderd.

De bakelieten schakelaars en contacten werden verwijderd, huis werd 100% gestript met nieuwe nutsvoorzieningen, dak, ramen, vloeren, badkamer, pleisterwerk.....

| Basis voor advies | De asbestdeskundige beoordeelt het materiaal als niet-asbestverdacht. |

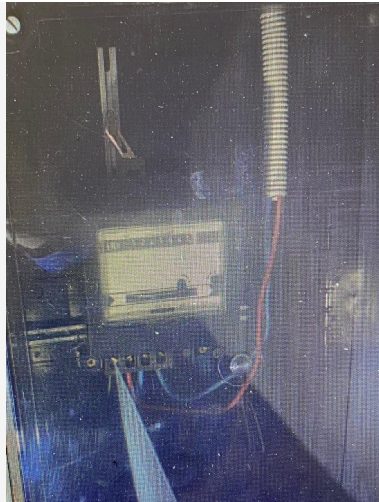
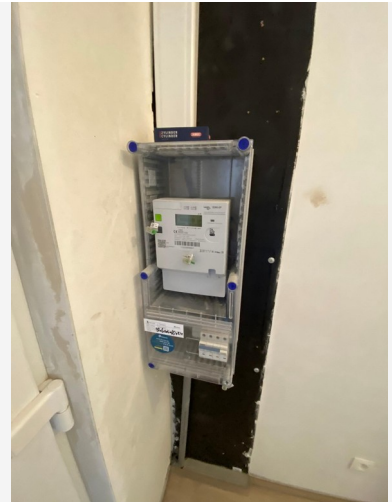
## Fiche 2: De bronfiche bakelieten meter in de gang werd verwijderd.

De oude bakelieten meter werd vervangen door een digitale meter.

| Basis voor advies | De asbestdeskundige beoordeelt het materiaal als niet-asbestverdacht. |

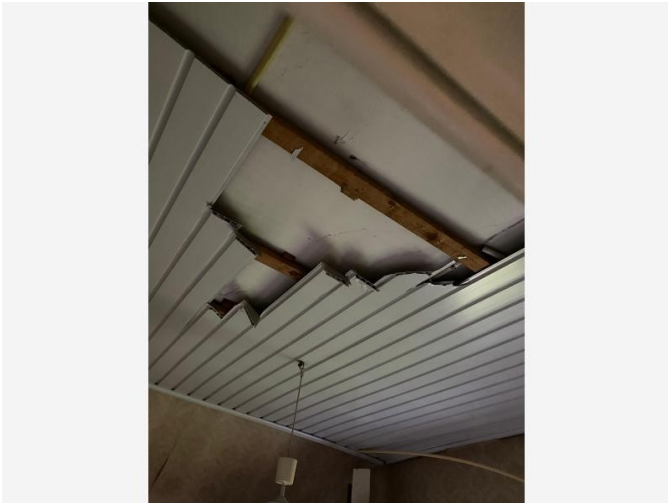
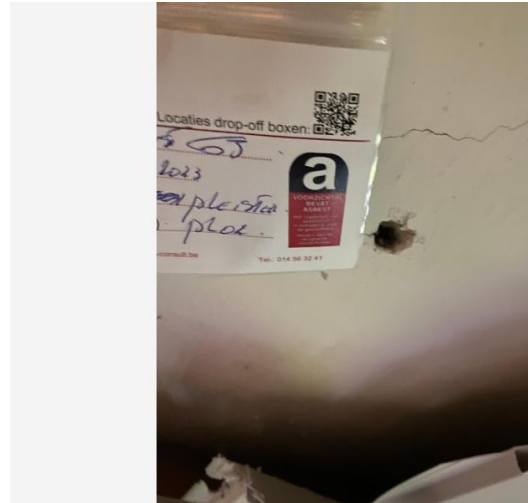
## Fiche 3: Pleister plafond

Geen asbest

| # | Type | Referentie | Resultaat |
|---|---|---|---|
| 3.1 | Mengmonster | 1912PL02 | Geen asbest |

| Opmerking | Alle plafonds op alle verdiepen waren van hout, syntetische plafondlamellen of gipsplaat. Door werken waren er twee openingen (in de gang en een slaapkamer) waardoor 2 stalen van origineel pleisterwerk kon worden genomen. |

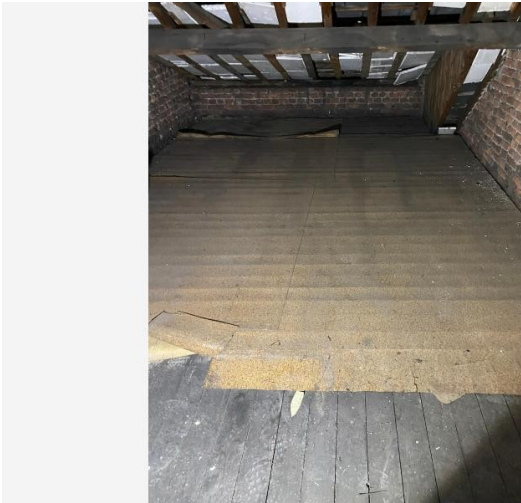
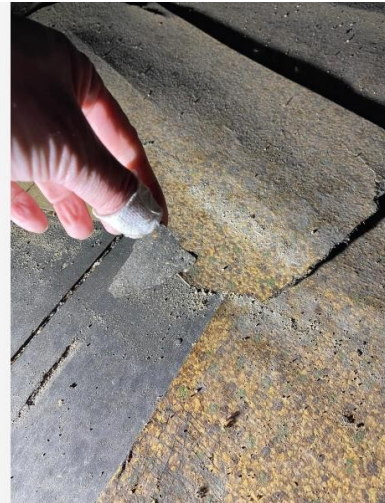
## Fiche 4: Vinylvloer zolder

Geen asbest

| # | Type | Referentie | Resultaat |
|---|---|---|---|
| 4.1 | Puntmonster | 1912VI01 | Geen asbest |

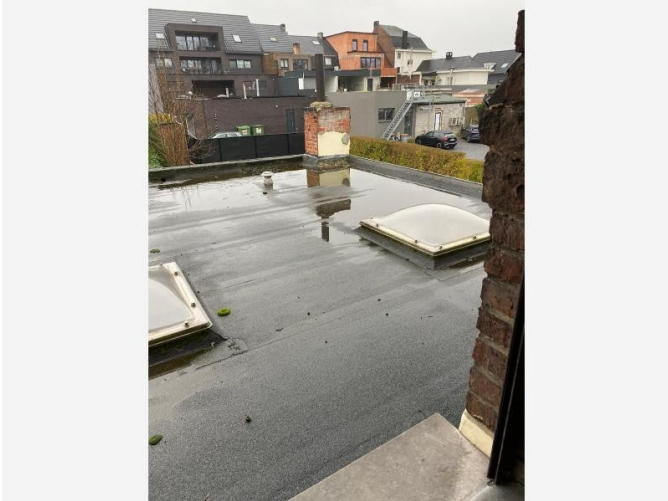
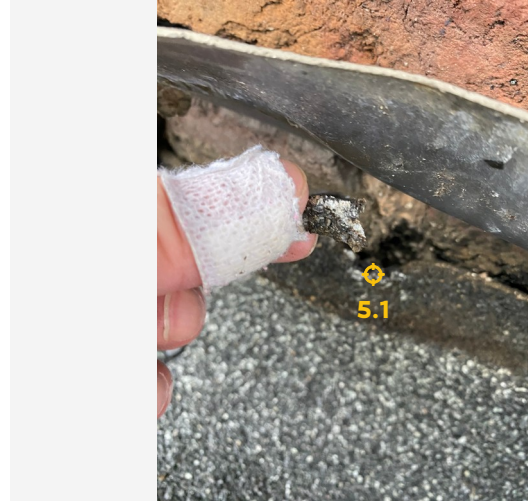
## Fiche 5: Roofing achterdak

Geen asbest

| # | Type | Referentie | Resultaat |
|---|---|---|---|
| 5.1 | Puntmonster | 1912RO01 | Geen asbest |

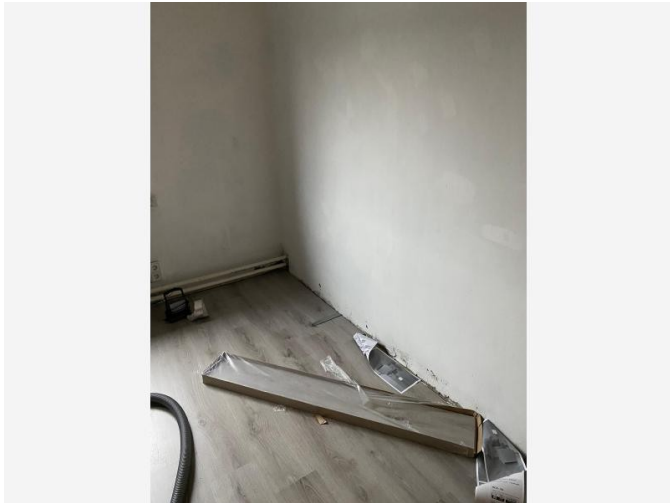
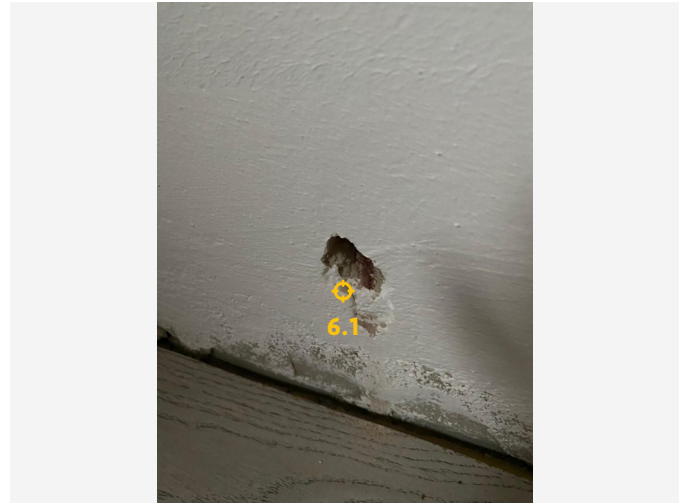
## Fiche 6: Pleister wanden

Geen asbest

| # | Type | Referentie | Resultaat |
|---|---|---|---|
| 6.1 | Mengmonster | 1912PL01 | Geen asbest |

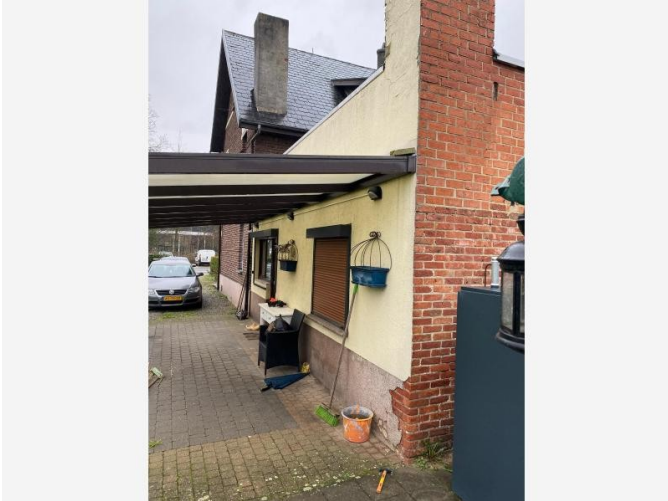
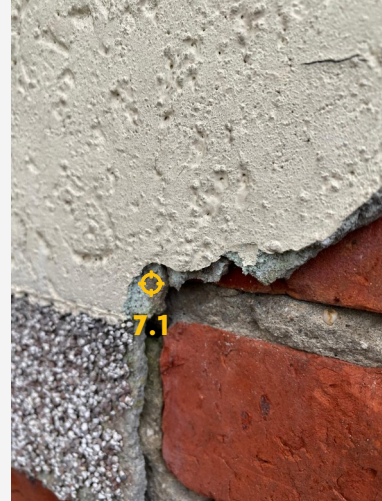
## Fiche 7: Crepi buitenkant hoofdgebouw

Geen asbest

| # | Type | Referentie | Resultaat |
|---|---|---|---|
| 7.1 | Mengmonster | 1912CR01 | Geen asbest |

| Opmerking | In totaal een 35 m <sup>2</sup> . Rondom tot op 1 meter, behalve achterkant. Achterste gedeelte plat dak zijkant volledig. |

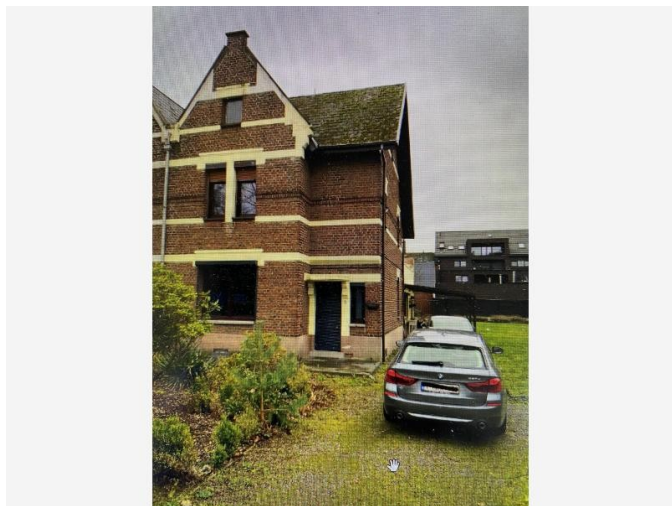
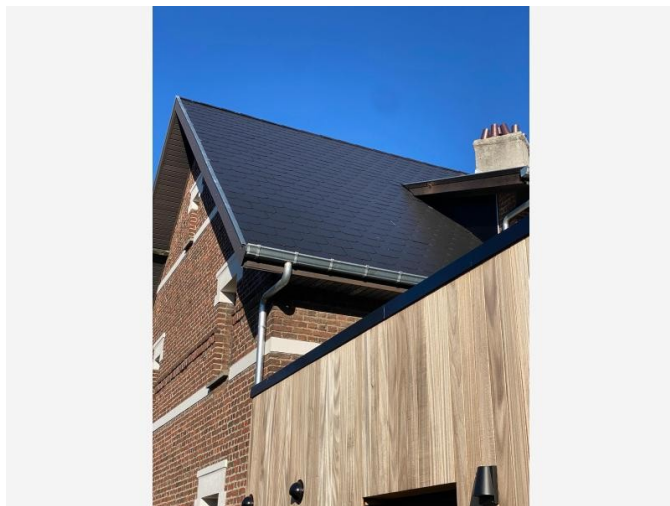
### Fiche 8: Rookgaskanalen

| Beschrijving | Notitie | Terug te vinden op plannen |
|---|---|---|
| Fiche 8: Rookgaskanalen | De schoorsteenpijpen waren keramische potten. | Plan 1.3: IMG_3662 |

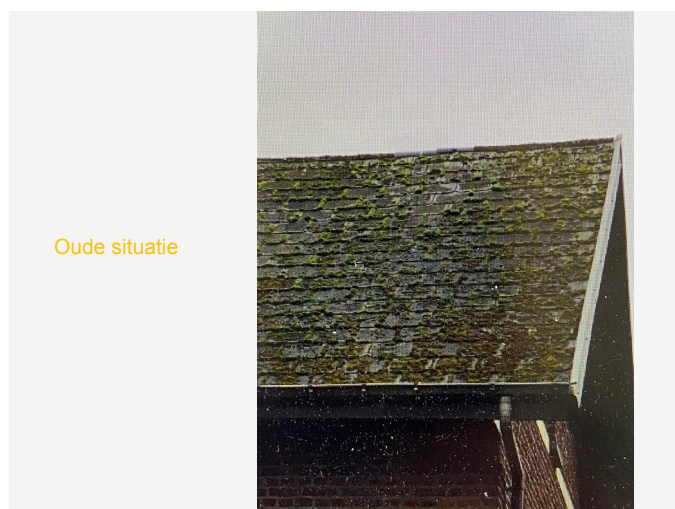
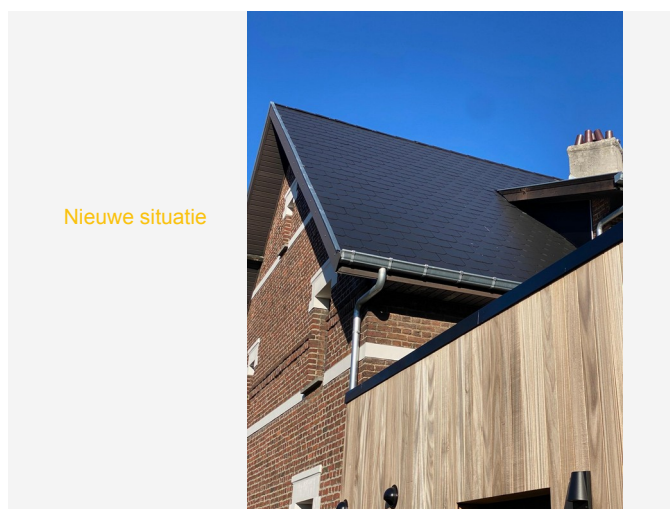
## Fiche 9: De bronfiche leien dak hoofdgebouw werd verwijderd.

| Beschrijving | Notitie | Terug te vinden op plannen |
|---|---|---|
| Fiche 9: De bronfiche leien dak hoofdgebouw werd verwijderd. | Het dak werd volledig vernieuwd waarvan factuur met verwijzing naar het afvoeren van de asbestleien als asbestafval. Zie bewijsdocumenten. | Plan 1.8: IMG_3661 kopie |

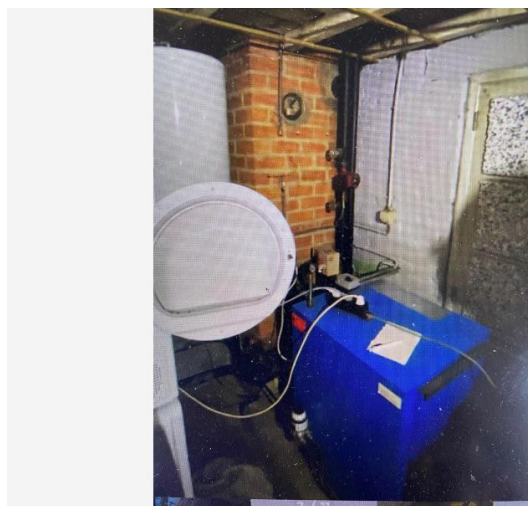
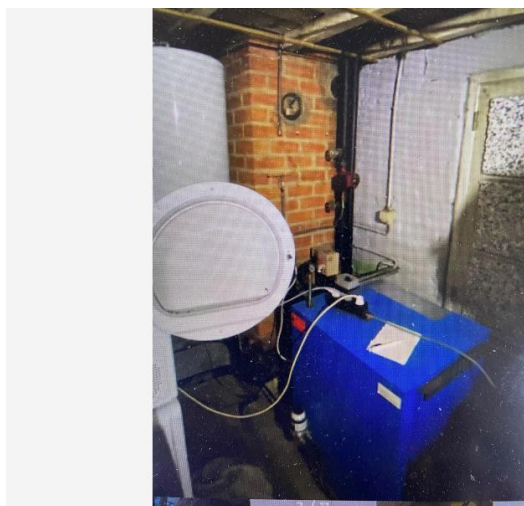
## Fiche 10: Mazoutketel van bouwjaar 2006

| Beschrijving | Notitie | Terug te vinden op plannen |
|---|---|---|
| Fiche 10: Mazoutketel van bouwjaar 2006 | De mazoutketel was van 2006 | Plan 1.1: IMG_3659 |

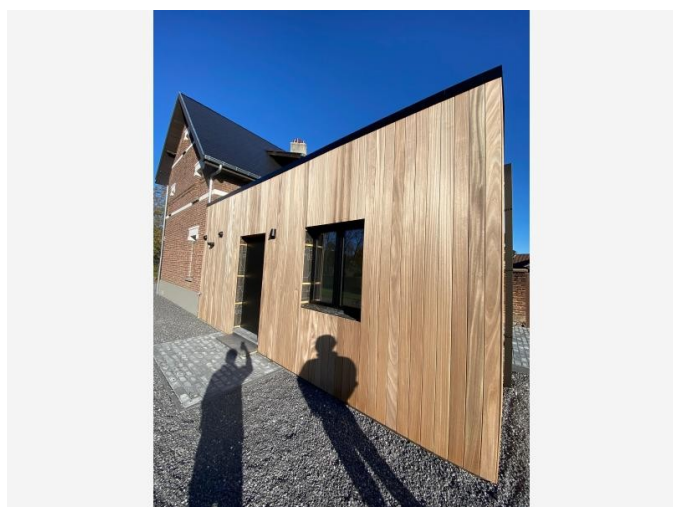
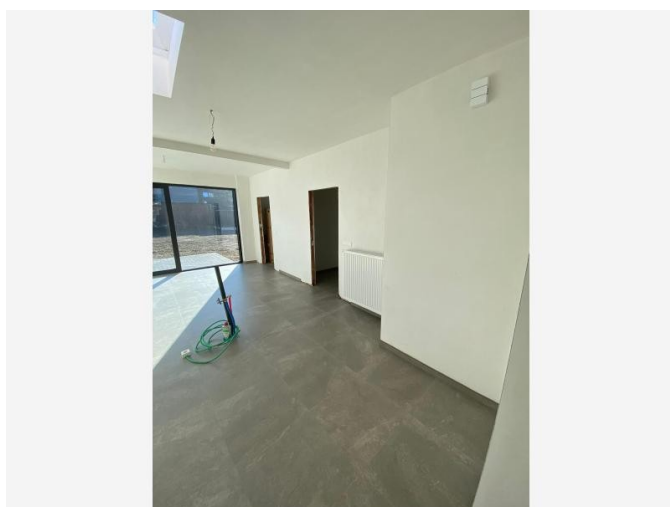
## Fiche 11: Afkitting ramen

| Beschrijving | Notitie | Terug te vinden op plannen |
|---|---|---|
| Fiche 11: Afkitting ramen | De ramen waren afgekit met een cementvoegsel. Zijn in 2025 allemaal vernieuwd inclus de buitendeuren. | Plan 1.1: IMG_3659 |

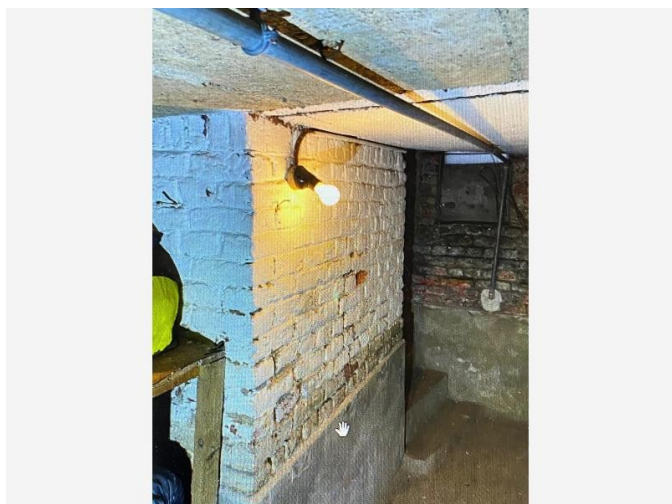
### Fiche 12: Leidingisolatie

| Beschrijving | Notitie | Terug te vinden op plannen |
|---|---|---|
| Fiche 12: Leidingisolatie | Er was geen leidingisolatie. | Plan 1.4: IMG_3660 |

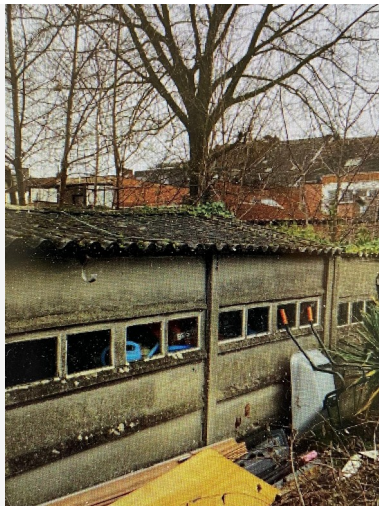
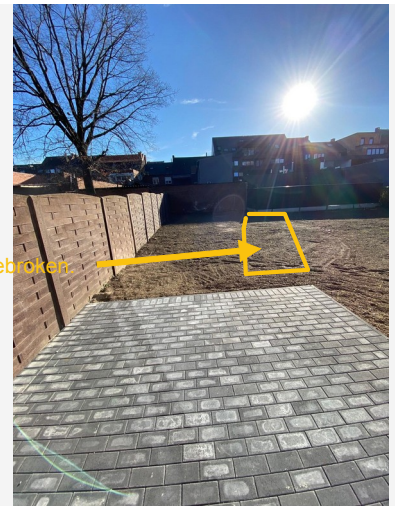
## Fiche 14: Bronfiche golfplaten dak buitenberging werd verwijderd.

| Beschrijving | Notitie | Terug te vinden op plannen |
|---|---|---|
| Fiche 14: Bronfiche golfplaten dak buitenberging werd verwijderd. | De buitenberging met golfplaten dak werd afgebroken, de grond gesaneerd en is nu gazon. | Plan 2.1: Bijgebouw plan |

Berging volledig afgebroken
