# Asbestinventarisatetest

Baron Coppéelaan 18, 3630 Maasmechelen

Attestnummer : **20251005-000124.000**

**Asbestveilig** (maar mogelijk niet asbestvrij)

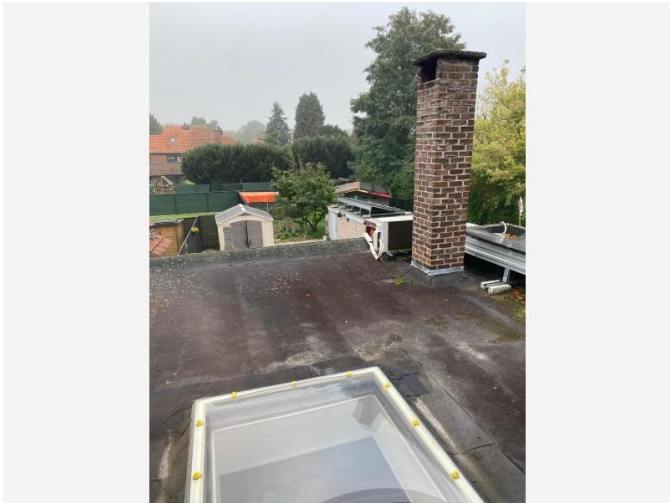
**Reden:** Er is geen volledige risicobeoordeling mogelijk

**Uitleg van de asbestdeskundige:** Door de schouwkap op deze schoorsteen kon de schacht niet worden gecontroleerd op mogelijks asbesthoudende materialen. Dit dient als nog te gebeuren bij renovatie of afbraak.

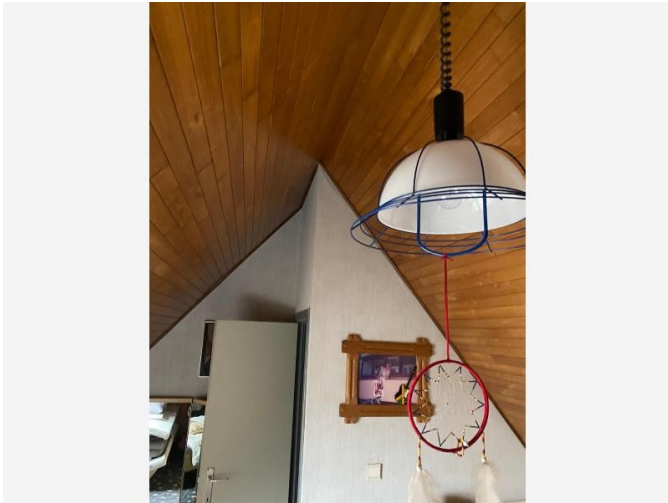
Het pannen dak dat volgens de eigenaar een vijftal jaren werd vernieuwd (geen factuur) kon niet bekeken worden omdat het zolderverdiep volledig als kamer was ingericht en er geen luiken waren met toegang naar de open zijruimtes. Bij een nieuwe renovatie af afbraak dient het pannen onderdak als nog bekeken te worden op mogelijks asbesthoudende materialen.

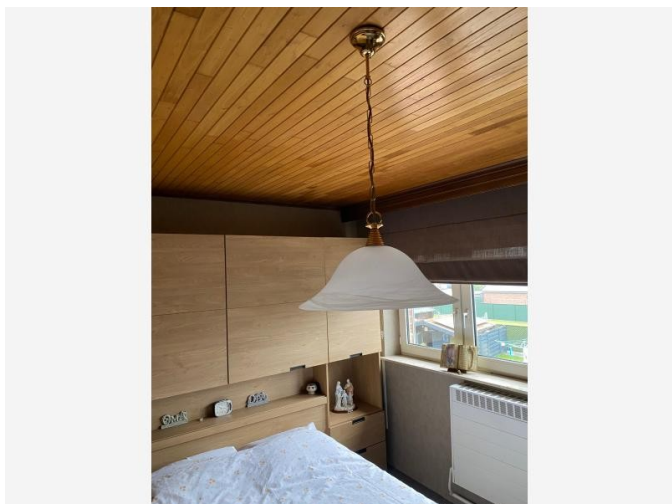
Alle plafonds van de zolder tot het gelijkvloers waren uit hout of plafondlamellen.

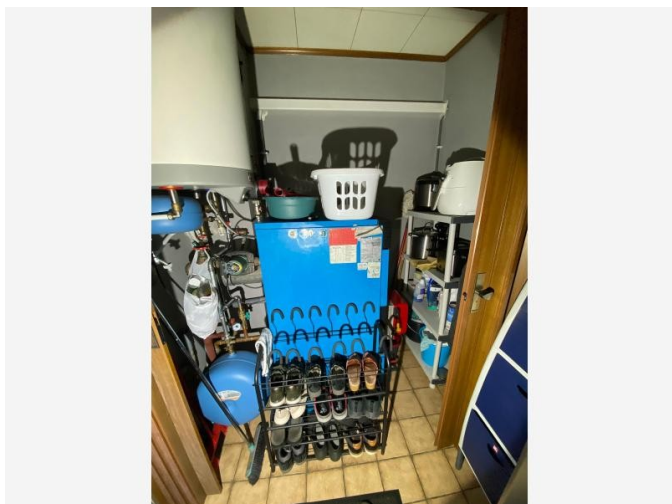
De mazoutketel van een ouder type maar waarvan geen jaartal bekend was bevat intern mogelijks niet direct zichtbare asbesthoudende pakkingen. Bij de vervanging of verwijdering van deze ketel dient hier rekening mee gehouden te worden.

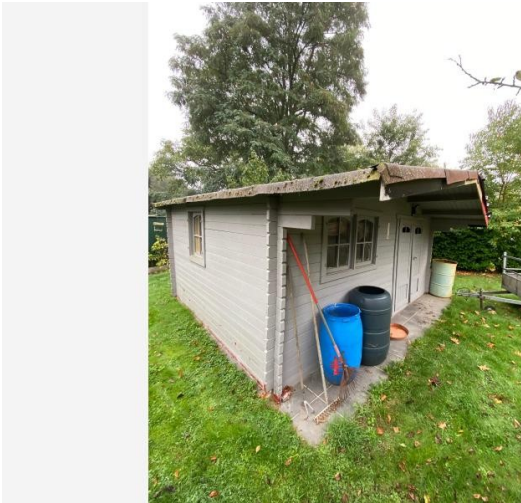
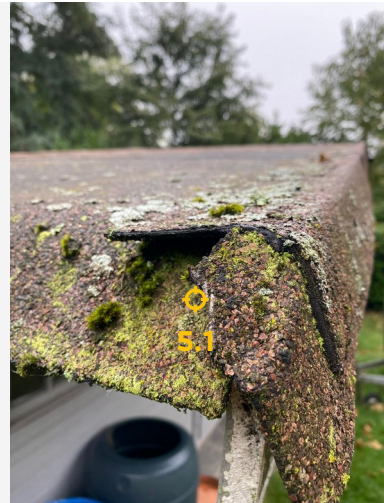
## Fiche 5: Roofing dak chalet

Geen asbest

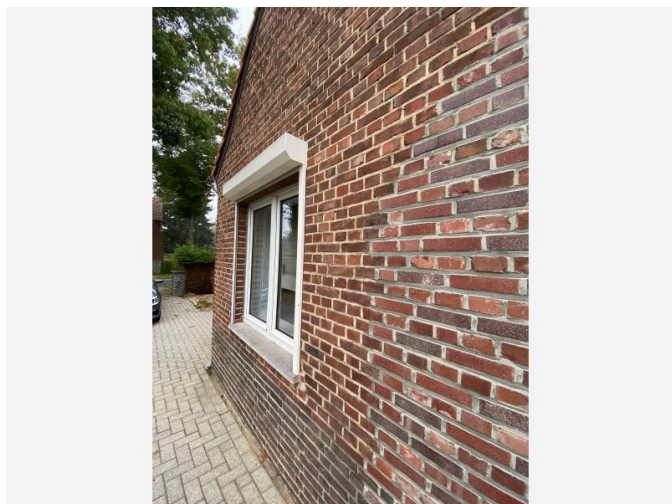
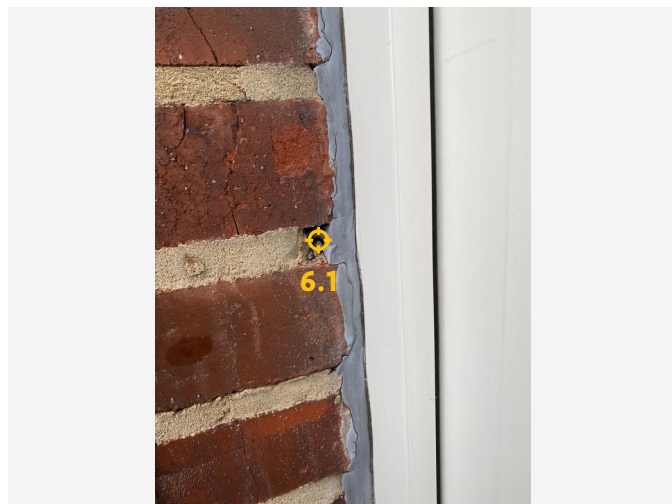
## Fiche 6: Mastiek ramen & deuren rondom

Geen asbest

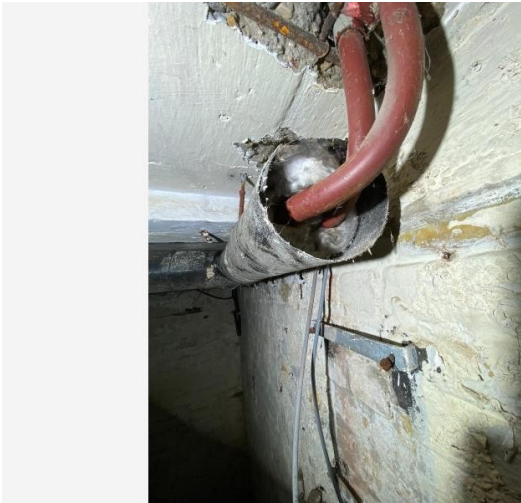
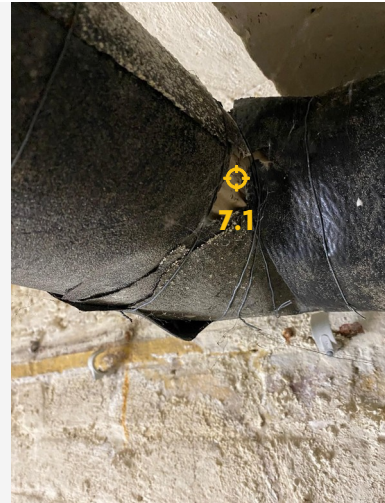
Geen asbest

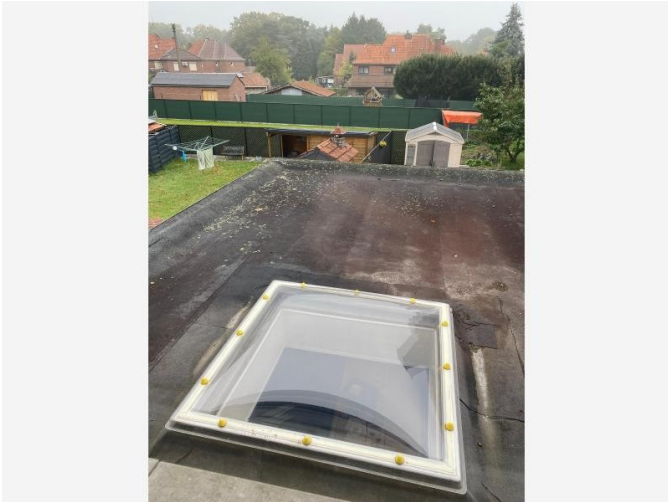
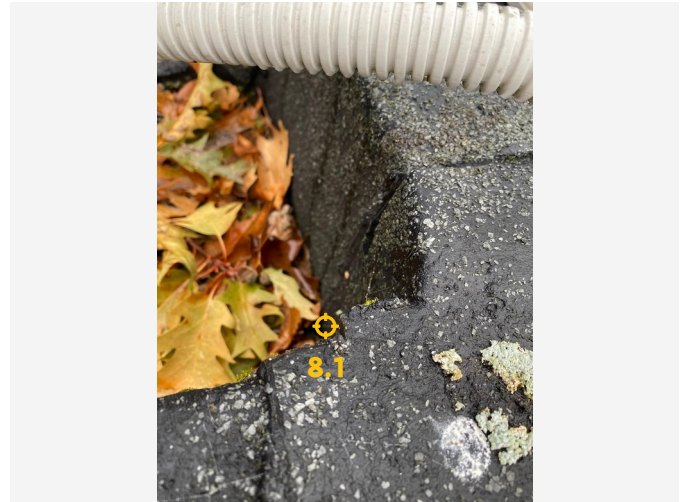
## Fiche 8: Roofing plat dak achterbouw bijgebouwd 1985

Geen asbest

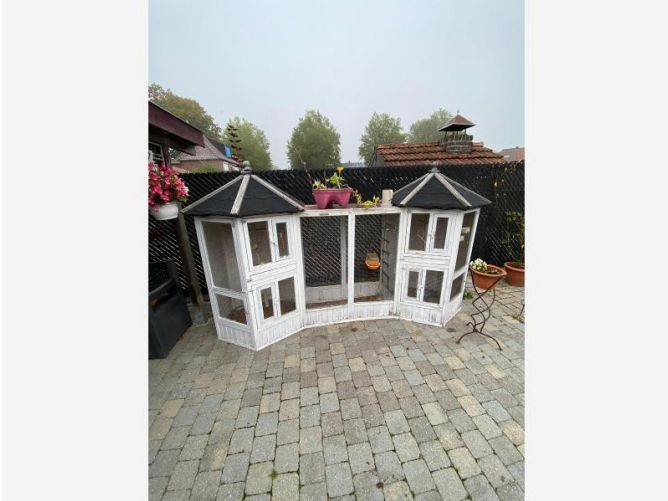
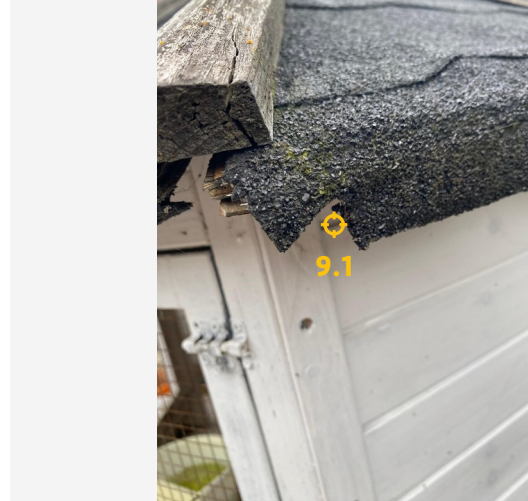
## Fiche 9: Bitumen dak vogelkooi

Geen asbest

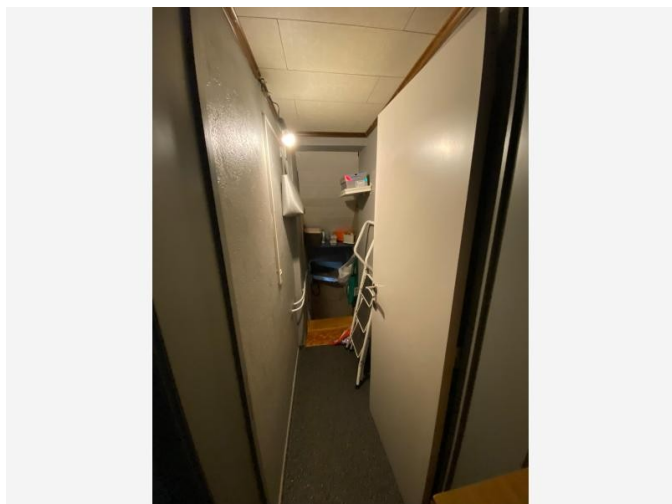
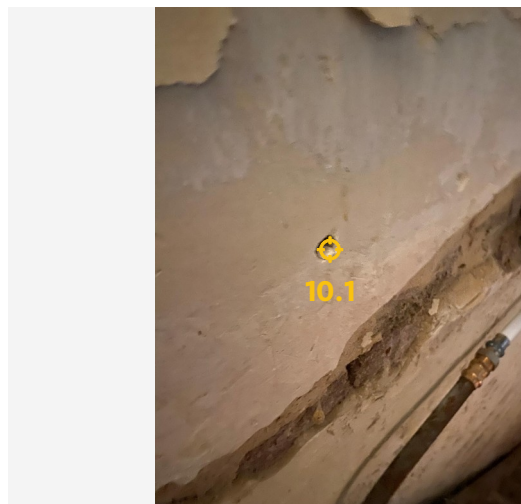
## Fiche 10: Pleister wanden

Geen asbest
