# Asbestinventarisatetest

Rijksweg 904, 3650 Dilsen-Stokkem

Attestnummer : 20230707-000092.000

Uitgegeven op : 07.07.2023

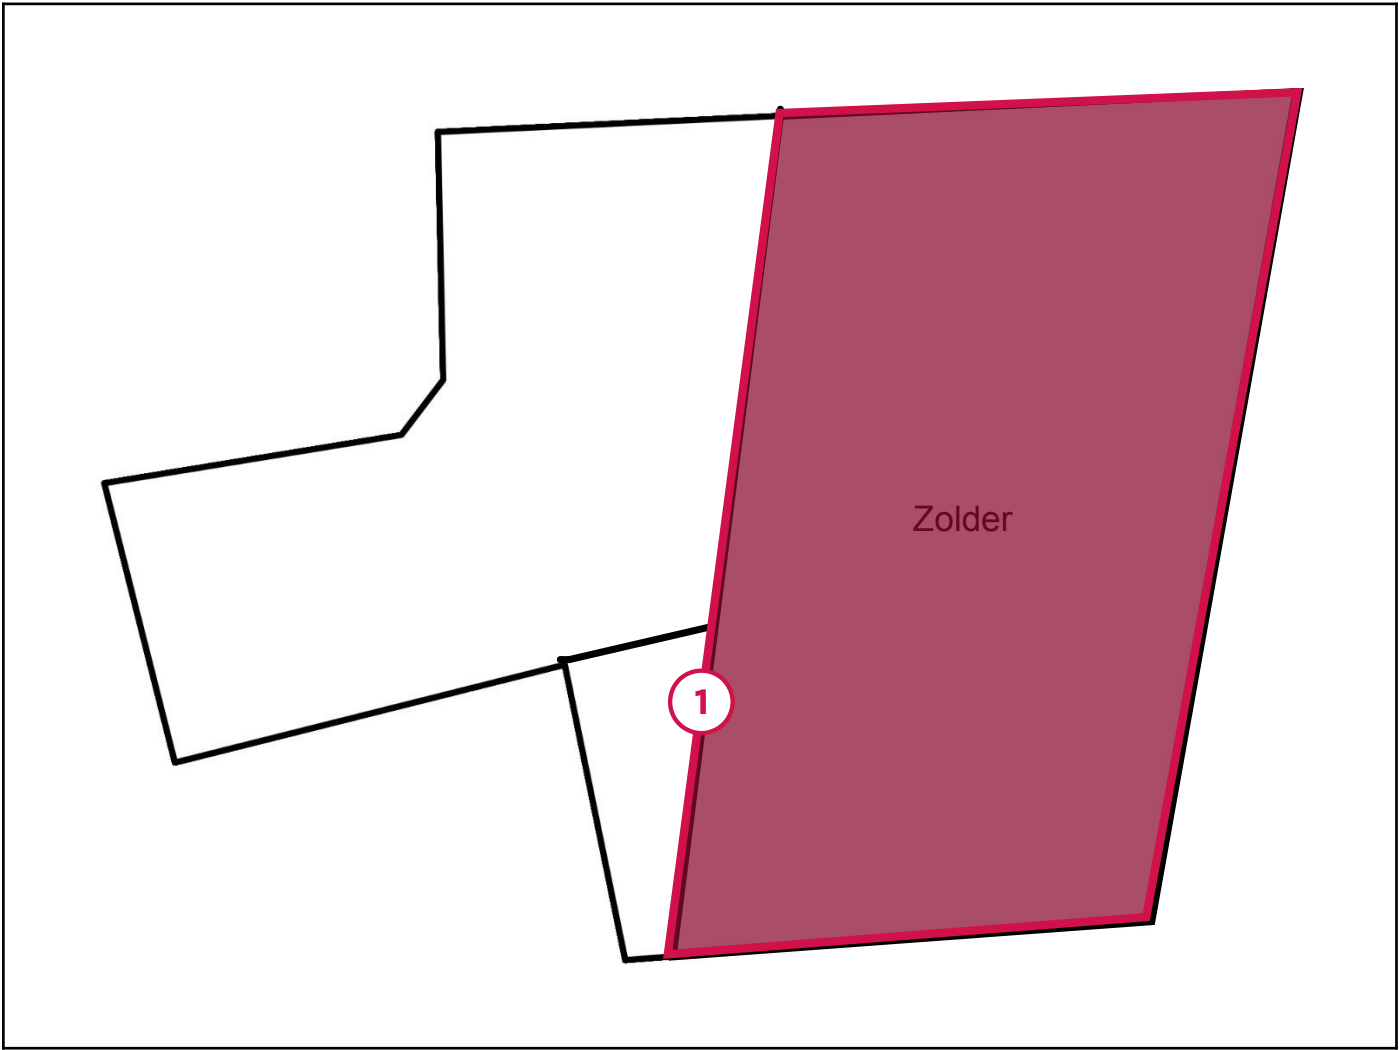
# Plan 1.11: Zolder deel 1

| Beschrijving | Type | Actie |
|---|---|---|
| 1. Stof onderdak | Asbestmateriaal | Dringend verwijderen |

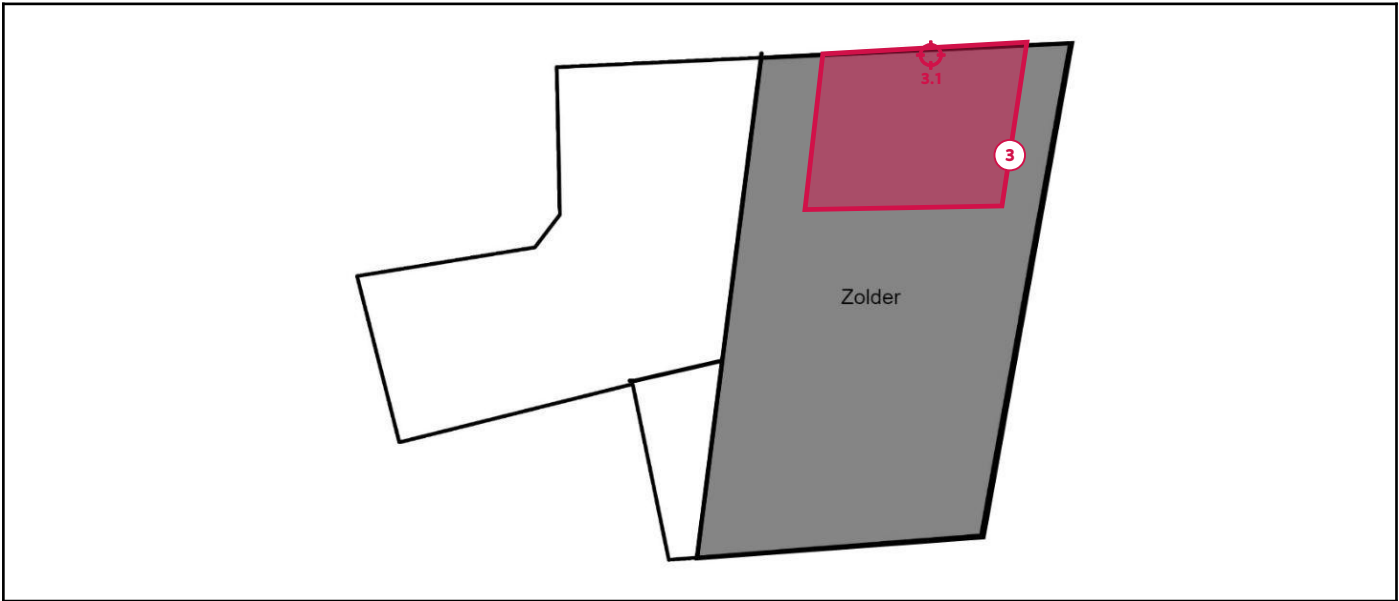
## Plan 1.12: Zolder deel 2

| Beschrijving | Type | Actie |
|---|---|---|
| 3. Plaat type pical (zolder) | Asbestmateriaal | Dringend verwijderen |

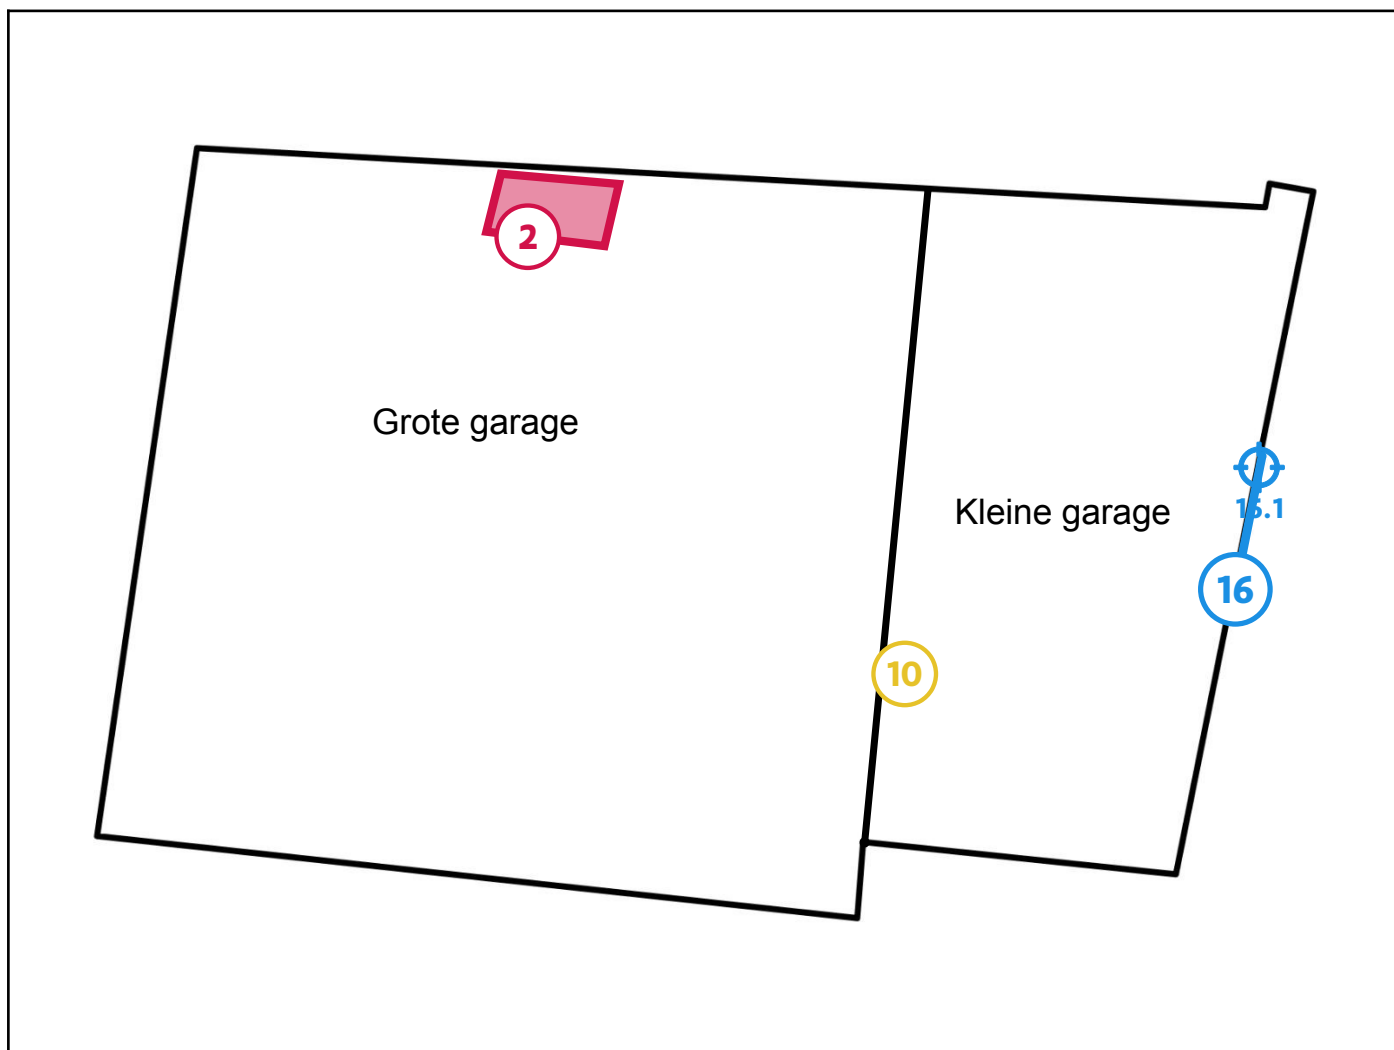
## Plan 2.1: Garage binnen

| Beschrijving | Type | Actie |
|---|---|---|
| 2. Asbest afval garage | Asbestmateriaal | Dringend verwijderen |
| 10. Bakeliet | Asbestmateriaal | Zorgvuldig beheren |

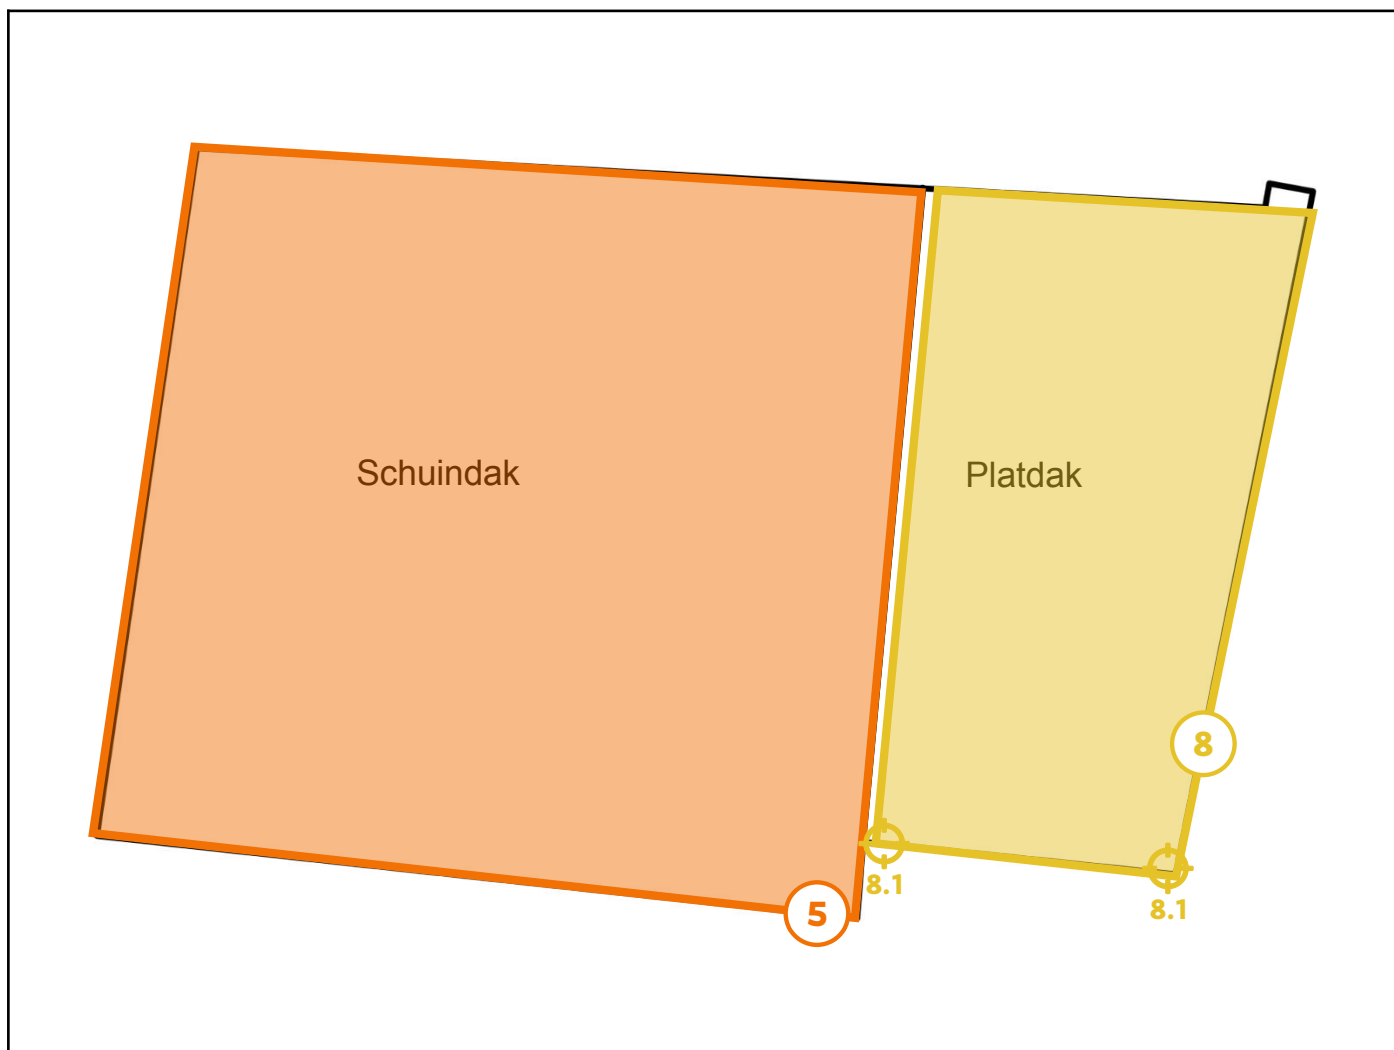
## Plan 2.2: Garage dak

| Beschrijving | Type | Actie |
|---|---|---|
| 5. Onderdak menuiserite | Asbestmateriaal | Maatregelen nemen |
| 8. Roofing garage | Asbestmateriaal | Zorgvuldig beheren |

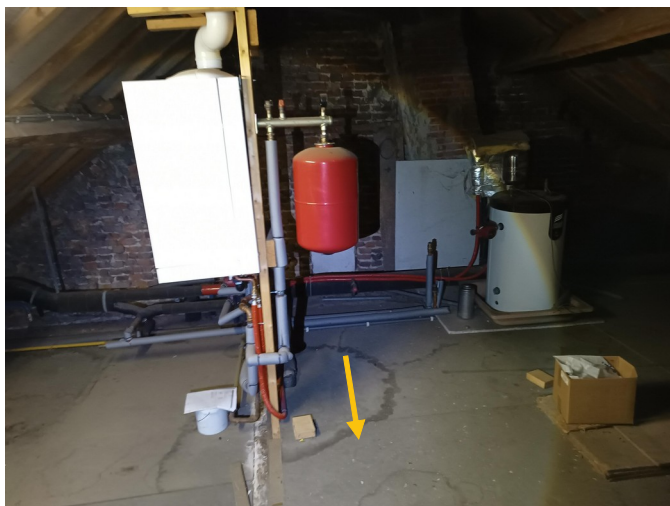
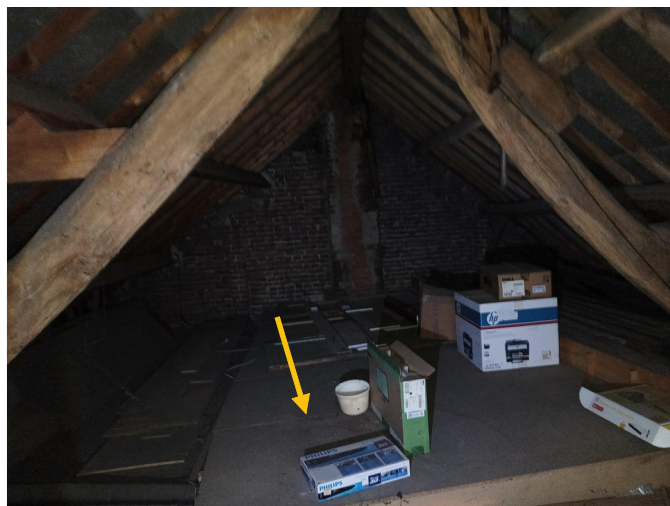
| Beschrijving | Stof onderdak |
| Type afvalstof | Betreft resten (contaminatie) van verwerking of beschadiging |
| Type resten (contaminatie) | <ul style="list-style-type: none"><li>Stof, deeltjes &lt; 4 mm, flinters, gruis (los, opliggend)</li><li>Stof, deeltjes &lt; 4 mm, flinters, gruis (vermengd in materiaal)</li></ul> |
| Bron van de resten | Onderdak van menuiserite |
| Gebondenheid resten | Niet hecht |
| Opmerking | <p>Hoeveelheid onbekend.</p> <p>Op de vloer van de zolder en de garage bevindt zich verwerking/stof van het onderdak. Laat dit zo snel mogelijk opruimen.</p> <p>Ook na het verwijderen van het onderdak laat u de volledige vloeren en ruimtes propermaken.</p> <p>Zorg er voor dat alles proper is na verwijdering</p> |

**Dringend verwijderen**

- Scherm in afwachting van verwijdering het asbestafval af van luchtstromingen en verstoring: bijvoorbeeld door het te verpakken, te fixeren, af te dekken, signalisatie - afbakening aan te brengen, ...
- Verwijder het asbestafval.
- Vermijd het bewerken of het intensief betreden (belopen, rijden, ...) van de verontreinigde zone. Is dit niet mogelijk vraag dan advies aan een erkend bodemsaneringsdeskundige voor verdere maatregelen.

- Eenvoudige handelingen: enkel door erkend asbestverwijderaar  
Laat deze werken uitvoeren door een erkend asbestverwijderaar.

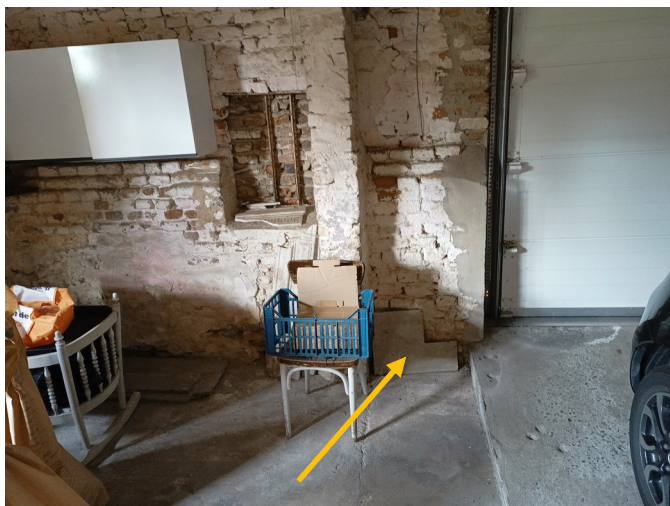
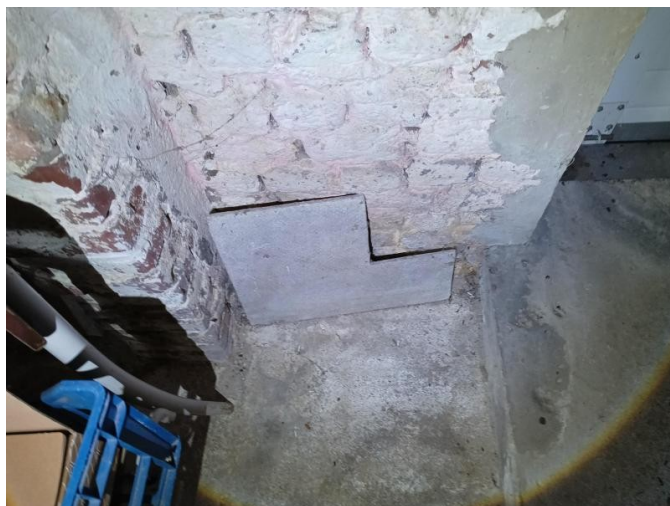
| Beschrijving | Asbest afval garage |
| Type afvalstof | Betreft stock-voorraad of gedemonteerde asbestmaterialen |
| Asbestmaterialen | <ul style="list-style-type: none"><li>• Plaat, paneel, tablet - Generiek</li></ul> |
| Bindmiddel van asbestmateriaal | Cement |
| Hoeveelheid (gewicht - aantal) | <ul style="list-style-type: none"><li>• 3,00 kg - 1 stuk</li></ul> |

**Dringend verwijderen**

- Scherm in afwachting van verwijdering het asbestafval af van luchtstromingen en verstoring: bijvoorbeeld door het te verpakken, te fixeren, af te dekken, signalisatie - afbakening aan te brengen, ...
- Verwijder het asbestafval.

- Eenvoudige handelingen: mag via doe-het-zelf of door werknemer(s) met opleidingsattest eenvoudige handelingen  
In binnenruimtes mag u alleen hechtgebonden asbest verwijderen dat niet beschadigd is. Dat betekent dat het materiaal volledig intact is en er geen vrije asbestvezels zichtbaar zijn.  
Opgelet: ook tijdens het verwijderen moet het asbest intact blijven.  
Zorg er voor dat ALLE resten mee worden verwijderd en dat de bodem/vloer/ruimte volledig proper wordt achtergelaten  
Informeer u voldoende en wees op de hoogte van de risico's bij verwijdering"

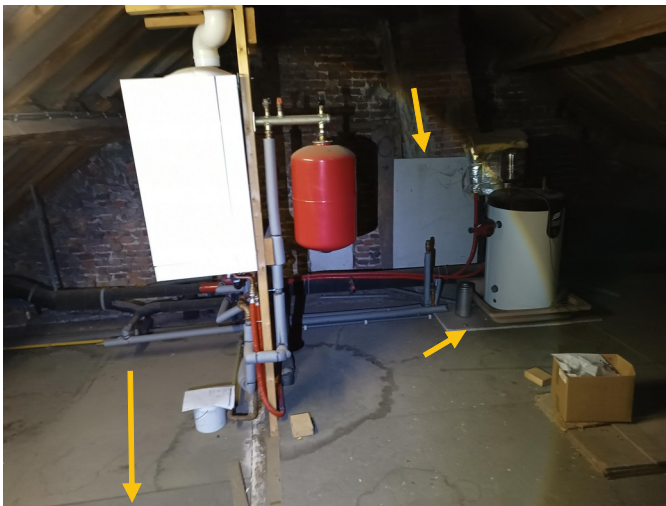
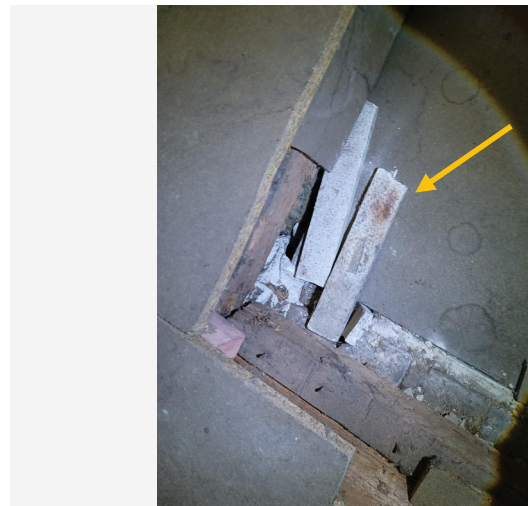
| # | Type | Referentie | Resultaat |
|---|---|---|---|
| 3.1 | Puntmonster | m3 | Chrysotiel, Amosiet |

| Beschrijving | Plaat type pical (zolder) |
| Aanwezige resten | Afvalstukjes en stof op de grond |
| Bindmiddel van asbestmateriaal | Calciumsilicaat (brandwerend - Pical) |
| Gebondenheid op basis van bindmiddel | Niet-hechtgebonden |

**Dringend verwijderen**

- Scherm in afwachting van verwijdering het asbestafval af van luchtstromingen en verstoring: bijvoorbeeld door het te verpakken, te fixeren, af te dekken, signalisatie - afbakening aan te brengen, ....
- Sluit de ruimte luchtdicht af en vermijd het betreden van de ruimte in afwachting van verwijdering.
- Verwijder het asbestafval.
- Vermijd het bewerken of het intensief betreden (belopen, rijden, ...) van de verontreinigde zone. Is dit niet mogelijk vraag dan advies aan een erkend bodemsaneringsdeskundige voor verdere maatregelen.
- Baken de gecontamineerde zone verder af met kleefmonsters.

- Eenvoudige handelingen: enkel door erkend asbestverwijderaar  
Laat deze werken uitvoeren door een erkend asbestverwijderaar.

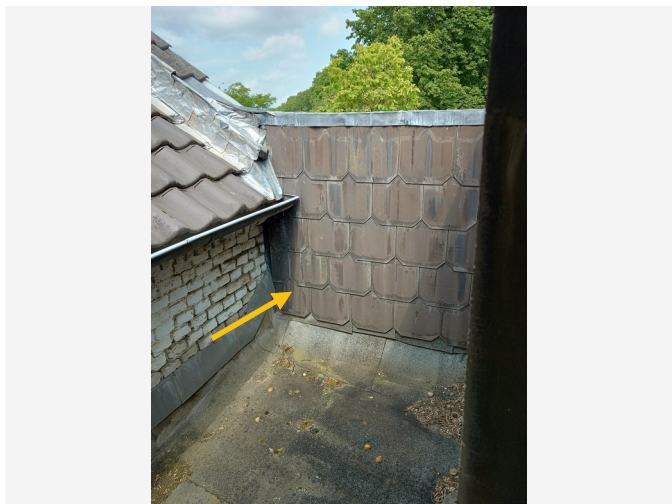
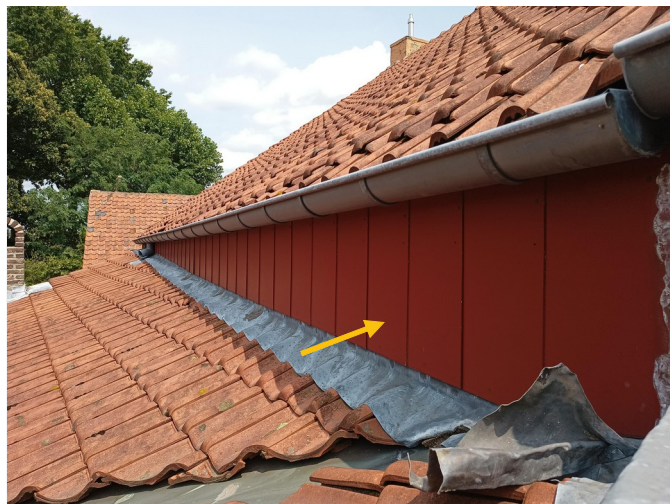
| Eindbeoordeling materiaalrisico | Laag materiaalrisico en/of verlaagde kans op vezelvrijgave |

| Toestand van het materiaal | Licht beschadigd, licht verweerd. Intact materiaal type Pical – asbestboard of categorie III 'gebondenheid' |

| Beschrijving | Gevel leien |
| Asbestmateriaal | Dak- en gevelbekleding - Lei, shingle |

Verwijderen

- Scherm in afwachting van verwijdering het asbestmateriaal af van luchtstromingen en verstoring: bijvoorbeeld door het te verpakken, te fixeren, af te dekken, signalisatie - afbakening aan te brengen, ...
- Verwijder dit asbestmateriaal zo snel mogelijk. Volg de toestand goed op.
- Hemelwater dat afspoelt van asbestcement daken of gevels kan asbestdeeltjes bevatten. Gebruik het enkel voor gesloten circuits (bv. spoelen toiletten). Reinig na het vervangen van het dak of de gevel de dakgoten en regenwaterput of -ton om asbesthoudend sediment of slib te verwijderen

- Eenvoudige handelingen: mag via doe-het-zelf of door werknemer(s) met opleidingsattest eenvoudige handelingen  
"Laat u bijstaan door een erkend asbestverwijderaar vooraleer u aan de werken begint.

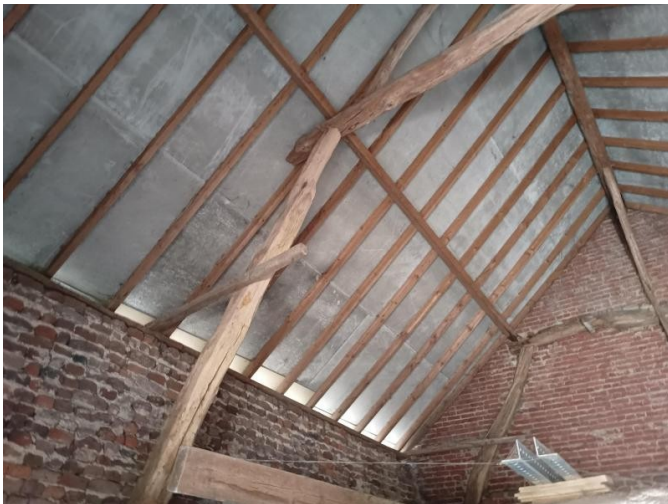
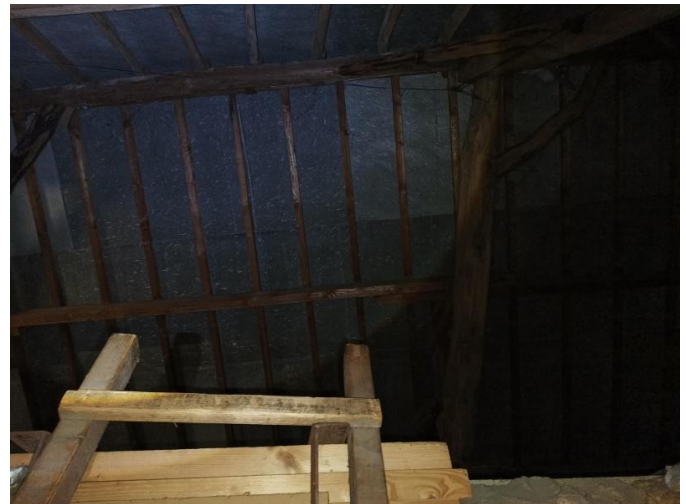
| Eindbeoordeling materiaalrisico | Verhoogd materiaalrisico en/of verhoogde kans op vezelvrijgave |

| Toestand van het materiaal | Matig beschadigd, matig verweerd |

| Beschrijving | Onderdak menuiserie |

| Opmerking | Oppervlakte is een ruwe schatting. |

Maatregelen nemen

- Scherm in afwachting van verwijdering het asbestmateriaal af van luchtstromingen en verstoring: bijvoorbeeld door het te verpakken, te fixeren, af te dekken, signalisatie - afbakening aan te brengen, ...
- Zorg voor een veilig beheer en verwijder dit asbestmateriaal wanneer het bij werken eenvoudig bereikbaar wordt. Controleer de toestand jaarlijks op wijzigingen.

- Eenvoudige handelingen: mag via doe-het-zelf of door werknemer(s) met opleidingsattest eenvoudige handelingen  
"Laat u bijstaan door een erkend asbestverwijderaar vooraleer u aan de werken begint.

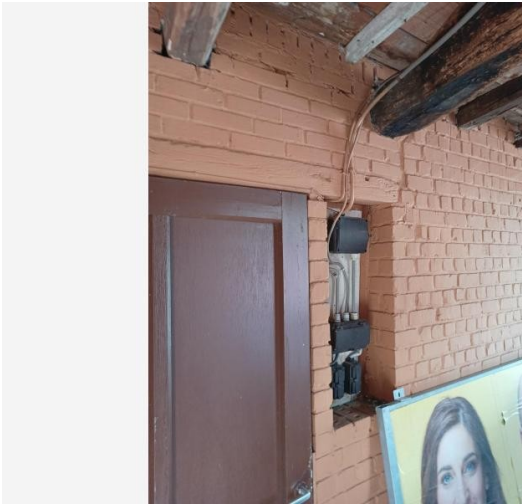
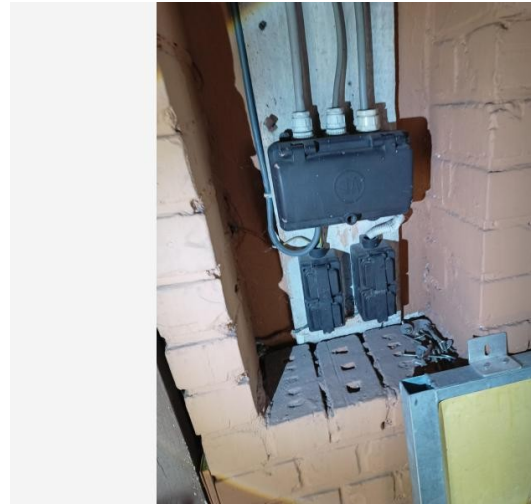
| Opmerking | <p>"Hoeveelheid onbekend: dit is een ruwe schatting.</p> <p>Bakeliet is een harde, iets brosse kunststof met een bruinzwarte kleur.</p> <p>Schakelaars of andere elektriciteit toepassingen die deze kleur hebben kunnen asbest bevatten.</p> <p>Deze toepassingen kunnen op verschillende plaatsen in de woning voorkomen."</p> |
