# Asbestinventarisatattest

M. Stansstraat 19, 3650 Dilsen-Stokkem

Attestnummer : 20251210-000129.000

## Zone 1: Hoofdgebouw

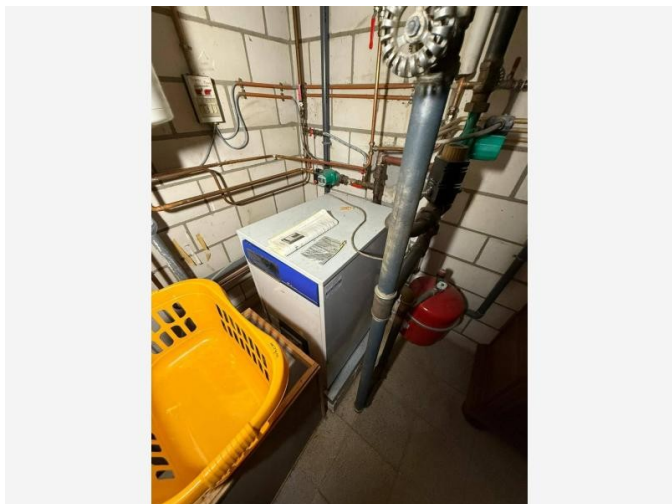
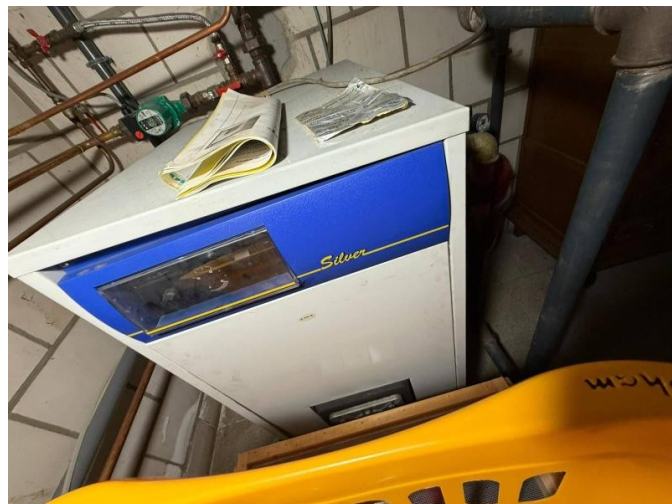
Het asbestmateriaal valt onder de mijlpaal van 2034.

| Eindbeoordeling materiaalrisico | Verhoogd materiaalrisico en/of verhoogde kans op vezelvrijgave |

| Gebondenheid | Categorie 3: niet-hechtgebonden met weinig of geen matrix |
| Asbestsoort (vezeltype) | Crocidoliet aanwezig |
| Asbestconcentratie | Hoog ( $\geq 50\%$ ) |
| Afschermingsgraad van het gehele materiaal | Geheel of deels (ook) vrij aan de binnenlucht |
| Toestand van het materiaal | Onbeschadigd, niet verweerd |

| Beschrijving | CV ketel |
| Asbestmateriaal | Pakking, dichting |
| Opmerking | Deze CV ketel kan mogelijk binnenin asbesthoudend pakkingen hebben, laat dit controleren bij het vervangen van deze ketel. |

- Verwijder dit asbestmateriaal zo snel mogelijk. Volg de toestand goed op.
- Voer bijkomende staalname(s) uit.

- Hermetische zone (erkend asbestverwijderaar)  
Contacteer een erkend asbestverwijderaar om deze toepassing destructief te laten onderzoeken en eventueel te verwijderen.

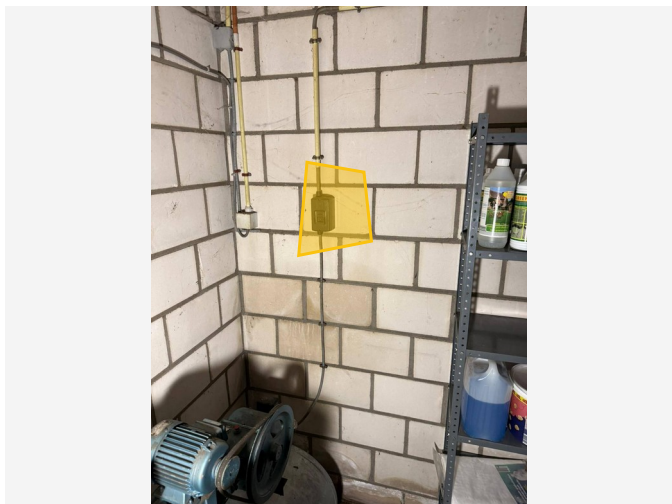
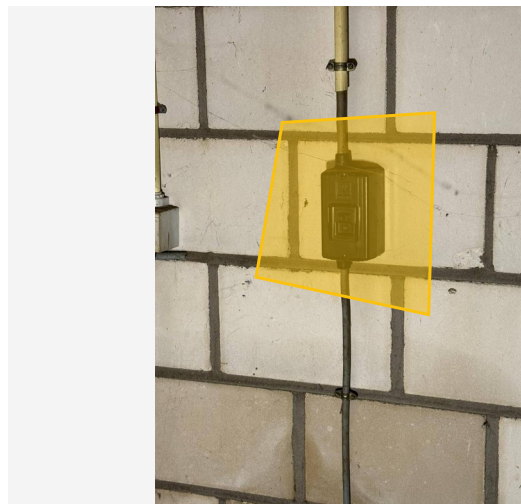
Het asbestmateriaal valt onder de mijlpaal van 2040.

| Eindbeoordeling materiaalrisico | Verhoogd materiaalrisico en/of verhoogde kans op vezelvrijgave |

| Gebondenheid | Categorie 1: hechtgebonden in oorsprong |
| Asbestsoort (vezeltype) | Crocidoliet aanwezig |
| Asbestconcentratie | Laag (< 50%) |
| Toestand van het materiaal | Licht beschadigd, licht verweerd. Intact calciumsilicaatmateriaal of categorie III 'gebondenheid' |

| Beschrijving | Zekering |
| Asbestmateriaal | Plaat, paneel, tablet - Type Bakeliet |

- Verwijder dit asbestmateriaal zo snel mogelijk. Volg de toestand goed op.
- Voer bijkomende staalname(s) uit.

- Eenvoudige handelingen: mag via doe-het-zelf of door werknemer(s) met opleidingsattest eenvoudige handelingen  
Zorg voor een goede bescherming ademhalingsbescherming FFP3 / een veiligheidsbril, stevige rubberen handschoenen (niet de dunne latex soort) en een overall om over uw kledij aan te trekken, als je deze toepassing weg haalt, bevochtig de toepassing grondig, zorg dat je niets breekt en verpak deze dubbel, contacteer uw gemeente voor het beleid omtrent asbestafvoer.

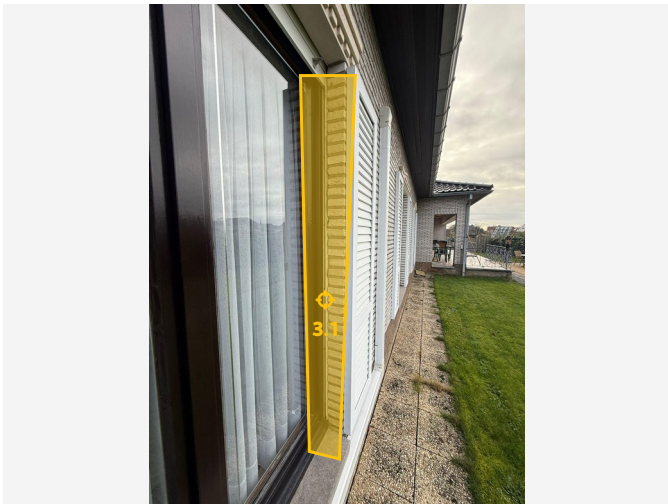
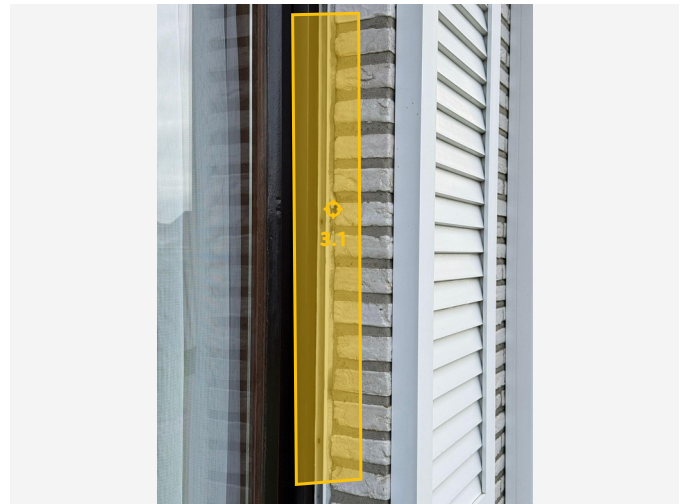
Het asbestmateriaal valt onder de mijlpaal van 2040.

| Eindbeoordeling materiaalrisico | Verhoogd materiaalrisico en/of verhoogde kans op vezelvrijgave |

| Gebondenheid | Categorie 1: hechtgebonden in oorsprong |
| Asbestsoort (vezeltype) | Alleen chrysotiel |
| Asbestconcentratie | Laag (< 50%) |
| Toestand van het materiaal | Matig beschadigd, matig verweerd |

| # | Type | Referentie | Resultaat |
|---|---|---|---|
| 3.1 | Puntmonster | PS01 | Chrysotiel |

| Beschrijving | Kit ramen |
| Asbestmateriaal | In-situ afwerkingslagen - Pasta, stopverf, voegsel, stopsel, vulsel, mastiek, kitten, ... |

- Verwijder dit asbestmateriaal zo snel mogelijk. Volg de toestand goed op.
- Voer bijkomende staalname(s) uit.

- Eenvoudige handelingen: mag via doe-het-zelf of door werknemer(s) met opleidingsattest eenvoudige handelingen  
Zorg voor een goede bescherming ademhalingsbescherming FFP3 / een veiligheidsbril, stevige rubberen handschoenen (niet de dunne latex soort) en een overall om over uw kledij aan te trekken, als je deze toepassing weg haalt, bevochtigt de toepassing grondig, zorg dat je niets breekt en verpak deze dubbel, contacteer uw gemeente voor het beleid omtrent asbestafvoer.

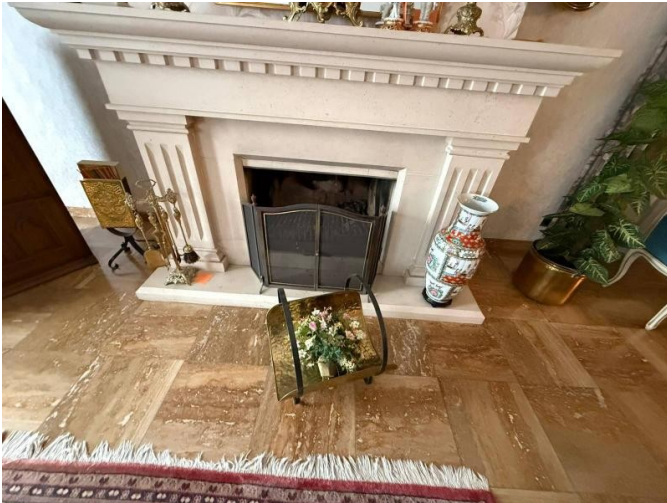
**Reden:** Er is geen volledige risicobeoordeling mogelijk

**Uitleg van de asbestdeskundige:** Er is geen volledige risicobeoordeling mogelijk

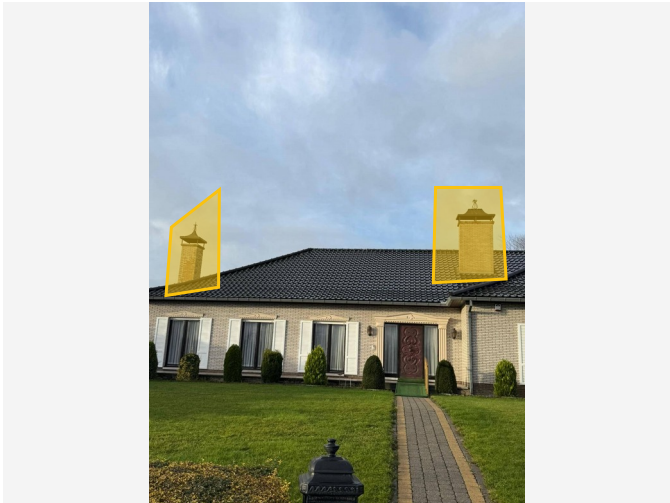
**Reden:** Het te onderzoeken materiaal situeert zich hoger dan 3,50 m te rekenen vanaf een veilige ondergrond

**Uitleg van de asbestdeskundige:** Er is geen volledige risicobeoordeling mogelijk

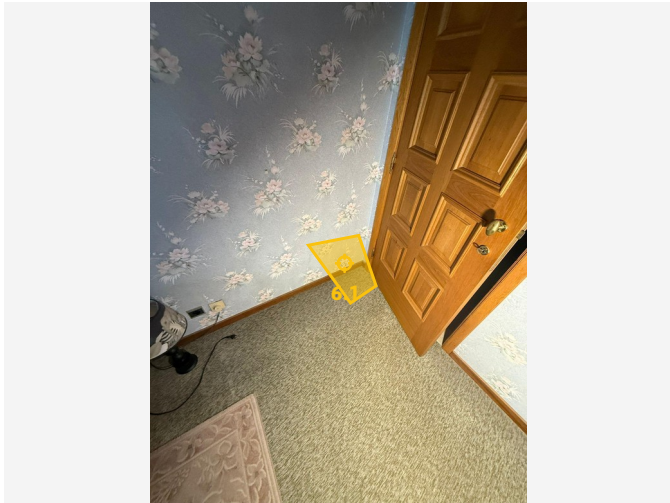
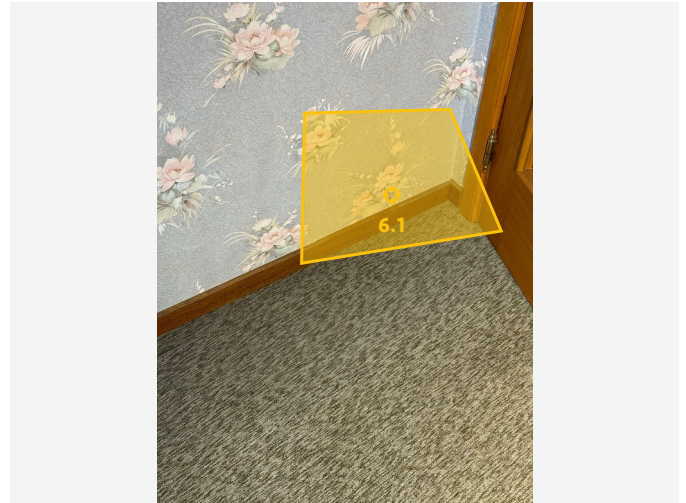
## Fiche 6: Pleisterwerk binnenmuren

Geen asbest

| # | Type | Referentie | Resultaat |
|---|---|---|---|
| 6.1 | Mengmonster | MM01 | Geen asbest |

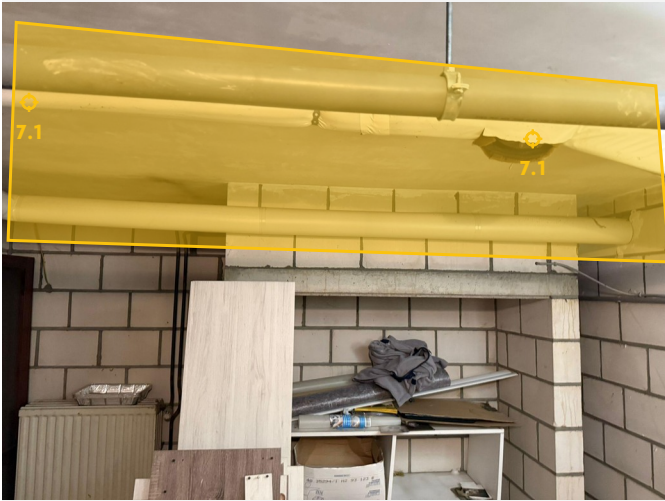
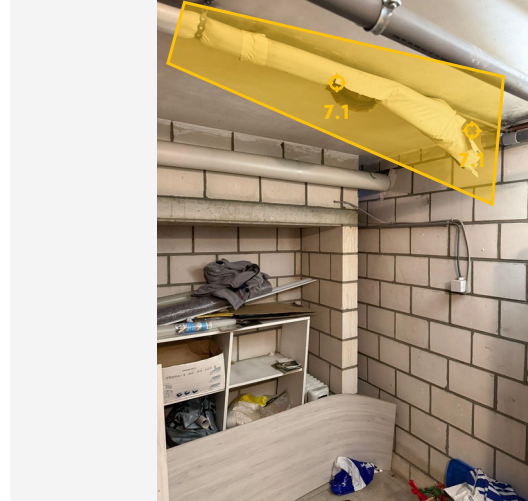
## Fiche 7: Leidingisolatie

Geen asbest

| # | Type | Referentie | Resultaat |
|---|---|---|---|
| 7.1 | Mengmonster | MM03 | Geen asbest |

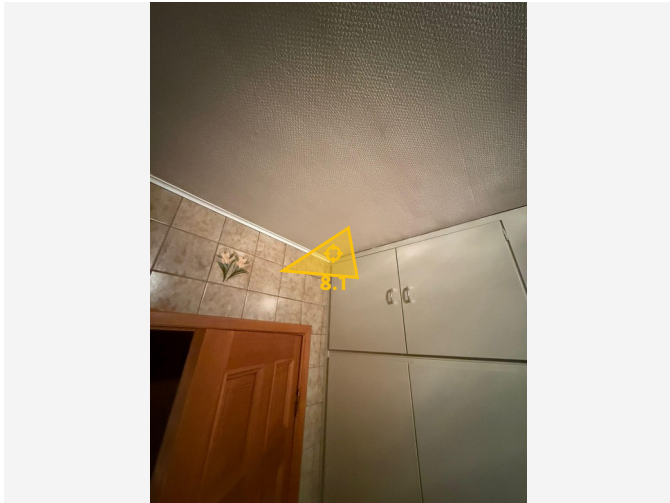
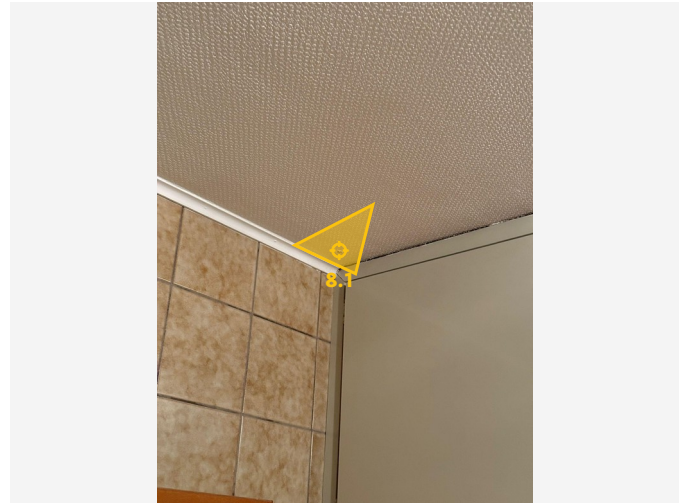
## Fiche 8: Pleisterwerk plafond

Geen asbest

| # | Type | Referentie | Resultaat |
|---|---|---|---|
| 8.1 | Mengmonster | MM02 | Geen asbest |
