# Asbestinventarisatetest

Kleine Hostartstraat 12, 3600 Genk

Attestnummer : 20250124-000254.000

Uitgegeven op : 24.01.2025

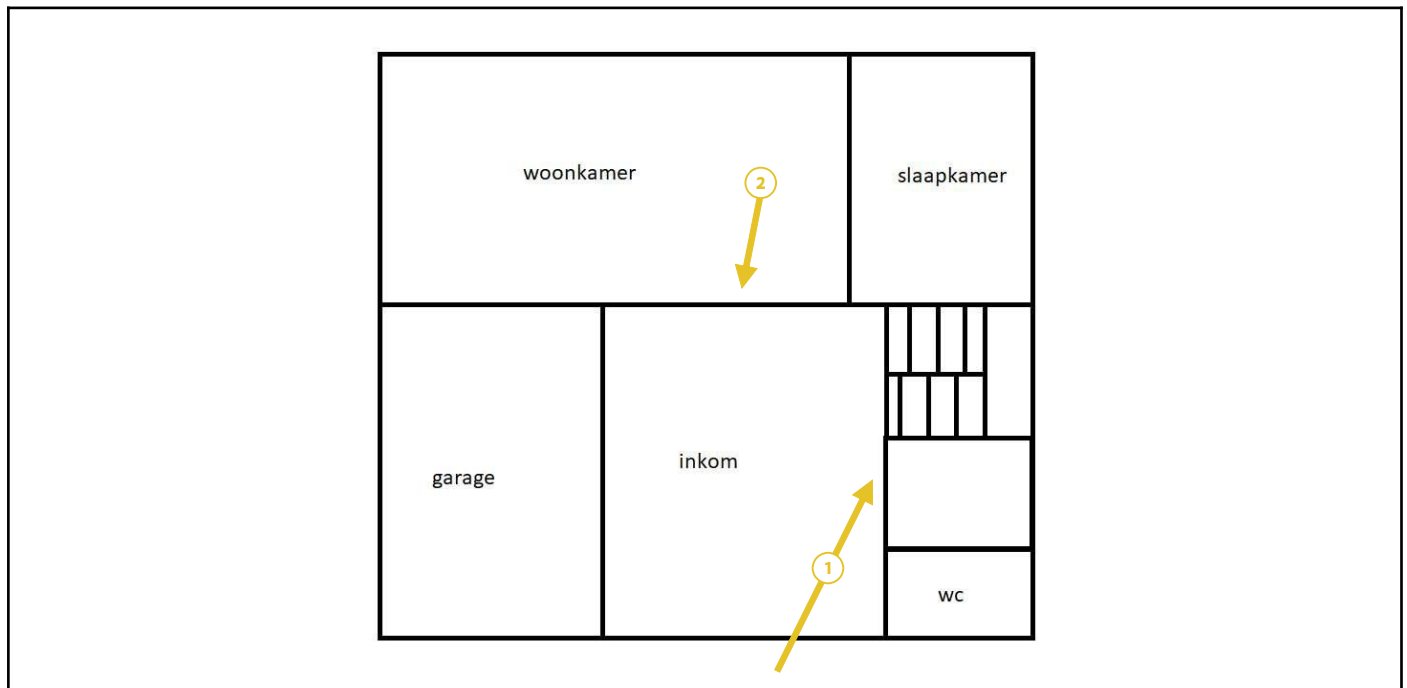
## Plan 1.1: Gelijkvloers

| Beschrijving | Type | Actie |
|---|---|---|
| 1. Bakeliet energiemeter | Asbestmateriaal | Zorgvuldig beheren |
| 2. Bakeliete elektrische infrastructuur | Asbestmateriaal | Zorgvuldig beheren |

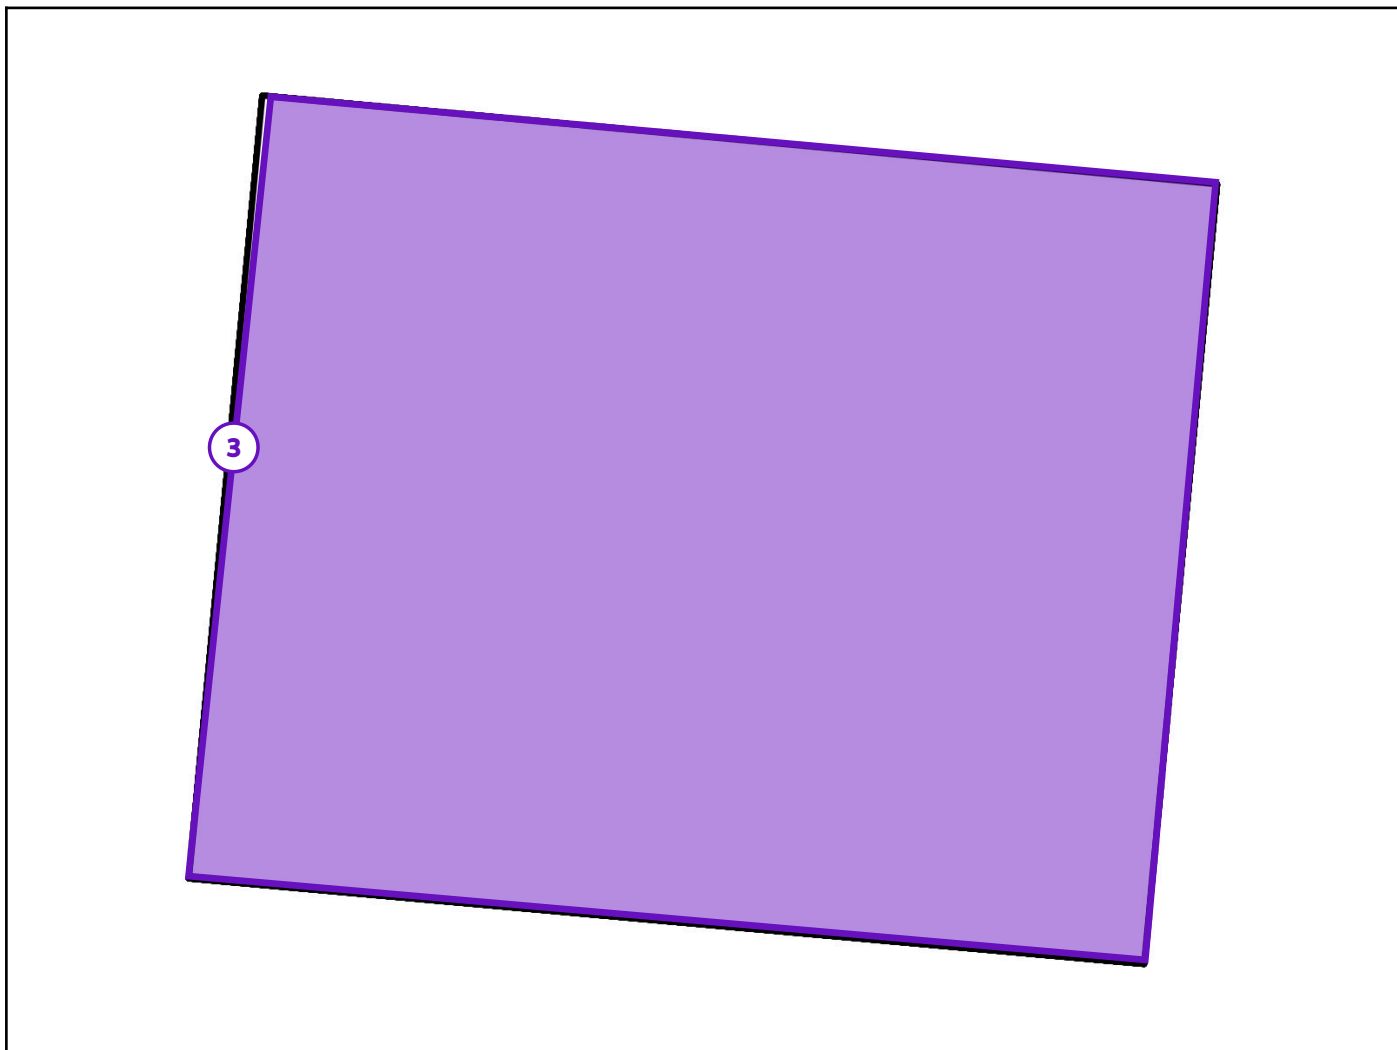
## Plan 1.10: Dak

| Beschrijving | Type | Actie |
|---|---|---|
| 3. Onderdak | Advies | - |

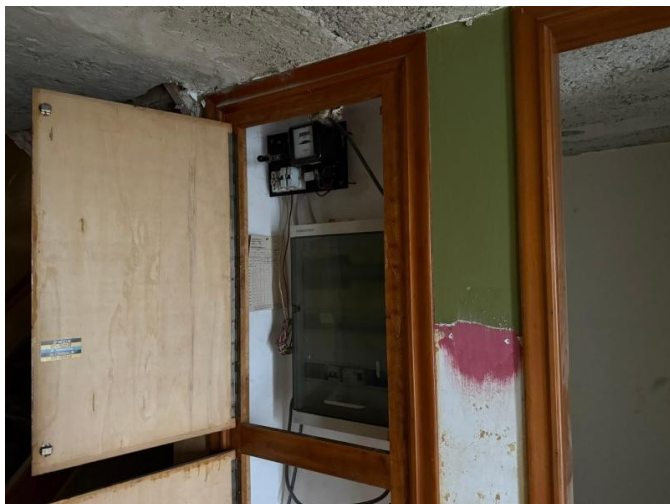
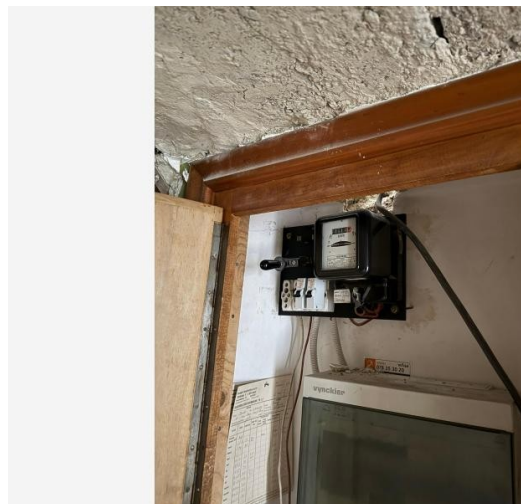
Het asbestmateriaal valt onder de mijlpaal van 2040.

| Eindbeoordeling materiaalrisico | Laag materiaalrisico en/of verlaagde kans op vezelvrijgave |

| Asbestsoort (vezeltype) | Crocidoliet aanwezig |
| Asbestconcentratie | Laag (< 50%) |
| Toestand van het materiaal | Onbeschadigd, niet verweerd |

| Beschrijving | Bakeliet energiemeter |
| Opmerking | Deze oppervlakte werd niet gemeten, maar geschat op basis van een benadering van de aanwezige tellerkast. Deze schatting mag niet worden gebruikt als maatstaf voor heffingen. Als deskundigen hebben wij vastgesteld dat het materiaal daadwerkelijk bakeliet betreft en geen harde pvc. Bakeliet wordt door ons beschouwd als een asbestverdachte toepassing, aangezien het in veel gevallen asbesthoudend is. We hebben geen staalname uitgevoerd om de functionaliteit van de tellerkast niet in gevaar te brengen en het is eigendom van de nutsvoorzieningsmaatschappij. |

- Zorg voor een veilig beheer. Vermijd het beschadigen van het asbestmateriaal. Controleer de toestand jaarlijks op wijzigingen.

- Eenvoudige handelingen: mag via doe-het-zelf of door werknemer(s) met opleidingsattest eenvoudige handelingen  
Deze toepassing mag volgens de huidige wetgeving worden verwijderd via eenvoudige handelingen. Aangezien deze toepassing echter eigendom is van de nutsvoorzieningsmaatschappij, mag deze uitsluitend worden verwijderd door hen of door een door hen aangestelde onderaannemer die beschikt over de nodige attesten en opleidingen. Daarom wordt hier verwezen naar de methode van een erkende verwijderaar, maar in feite dient dit via de nutsvoorzieningsmaatschappij te verlopen.

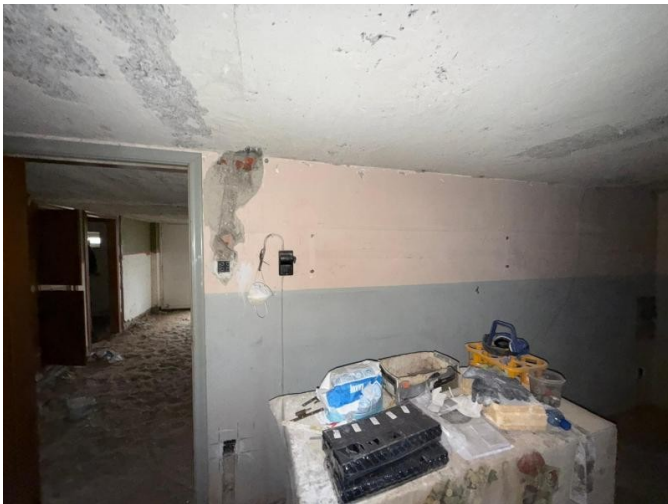
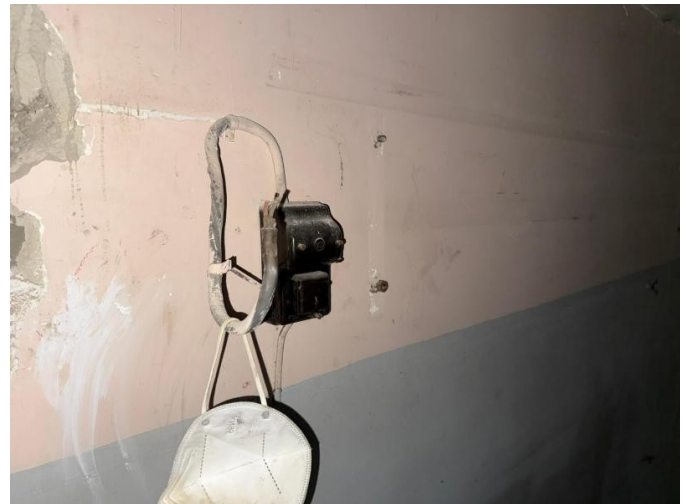
Het asbestmateriaal valt onder de mijlpaal van 2040.

| Eindbeoordeling materiaalisico | Laag materiaalisico en/of verlaagde kans op vezelvrijgave |

| Asbestsoort (vezeltype) | Crocidoliet aanwezig |
| Asbestconcentratie | Laag (< 50%) |
| Toestand van het materiaal | Onbeschadigd, niet verweerd |

| Beschrijving | Bakeliëte elektrische infrastructuur |

- Zorg voor een veilig beheer. Vermijd het beschadigen van het asbestmateriaal. Controleer de toestand jaarlijks op wijzigingen.

- Eenvoudige handelingen: mag via doe-het-zelf of door werknemer(s) met opleidingsattest eenvoudige handelingen  
Raadpleeg de actuele wetgeving op de website van OVAM. Onder strikte voorwaarden kan het eventueel toegestaan zijn om deze toepassing zelf te verwijderen. Bij twijfel wordt echter sterk aangeraden om een erkende asbestverwijderaar te raadplegen. Zorg er bovendien voor dat u zich goed informeert via de websites van OVAM en andere officiële bronnen over de vereiste persoonlijke beschermingsmaatregelen en de richtlijnen voor het veilig verwijderen van asbest.

Houd er rekening mee dat deze toepassingen vaak onder spanning staan. Het is daarom aan te raden om ook een elektricien te raadplegen, aangezien het werken aan of verwijderen van deze toepassingen specifieke technische kennis vereist.

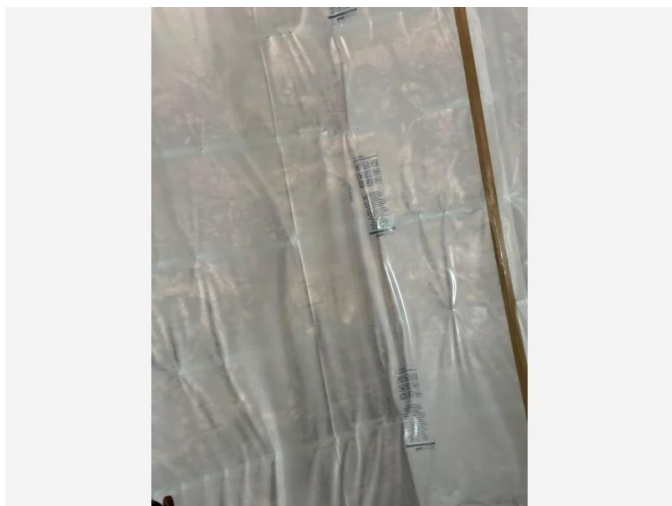
Vrije foto

Niet asbest verdacht.

Het dak is ook recent vernieuwd, dit werd door de eigenaar verteld en heb dit ook visueel kunnen vaststellen.

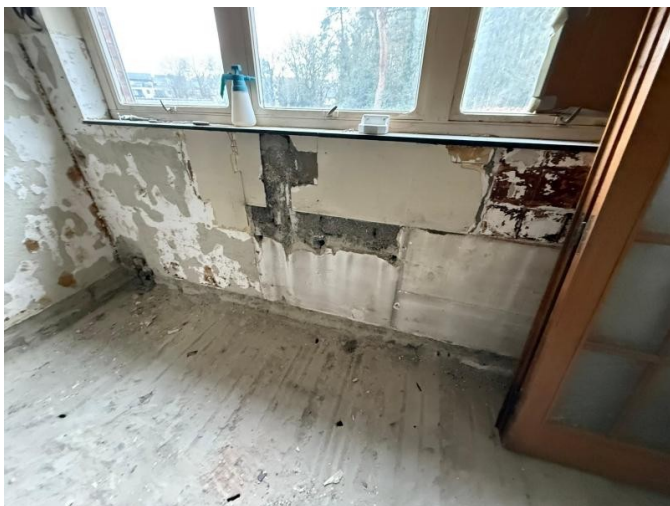
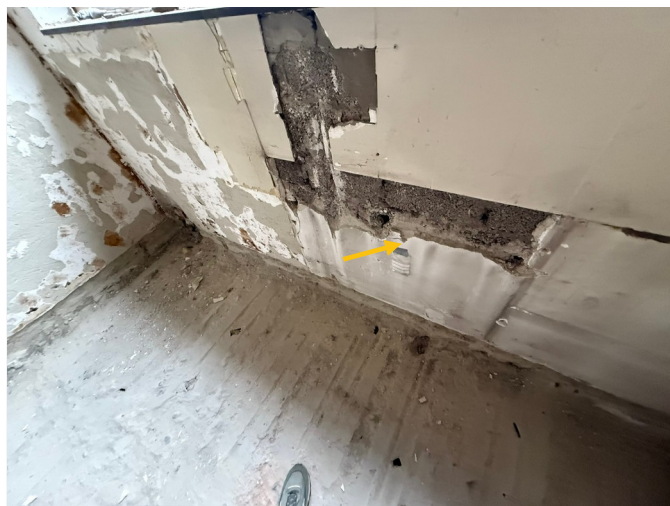
## Fiche 4: Pleisterwerk muren

Geen asbest

| # | Type | Referentie | Resultaat |
|---|---|---|---|
| 4.1 | Mengmonster | ST 1 | Geen asbest |

| Beschrijving | Pleisterwerk muren |

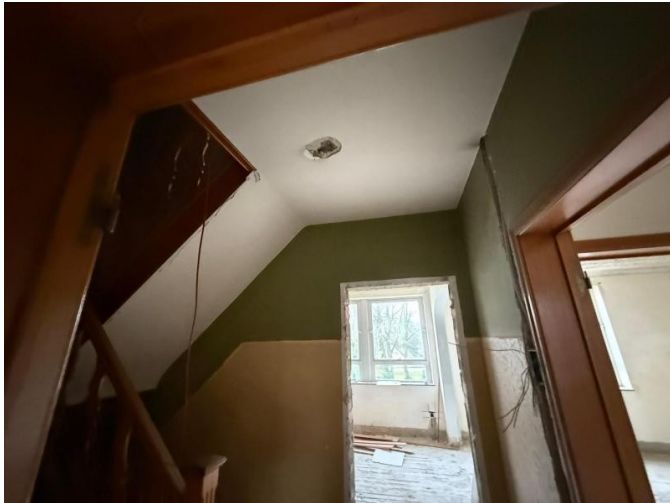
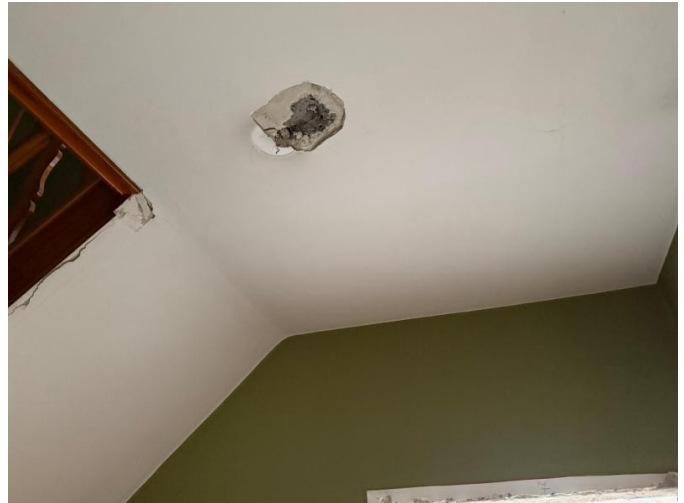
## Fiche 5: Pleisterwerk plafond

Geen asbest

| # | Type | Referentie | Resultaat |
|---|---|---|---|
| 5.1 | Mengmonster | ST 2 | Geen asbest |

| Beschrijving | Pleisterwerk plafond |
| Opmerking | Een deel van de plafonds zijn pleistervrij. |
