# Asbestinventarisat attest

Koeweerd 82, 3650 Dilsen-Stokkem

Attestnummer : 20260126-000362.000

**Asbestveilig** (maar niet asbestvrij)

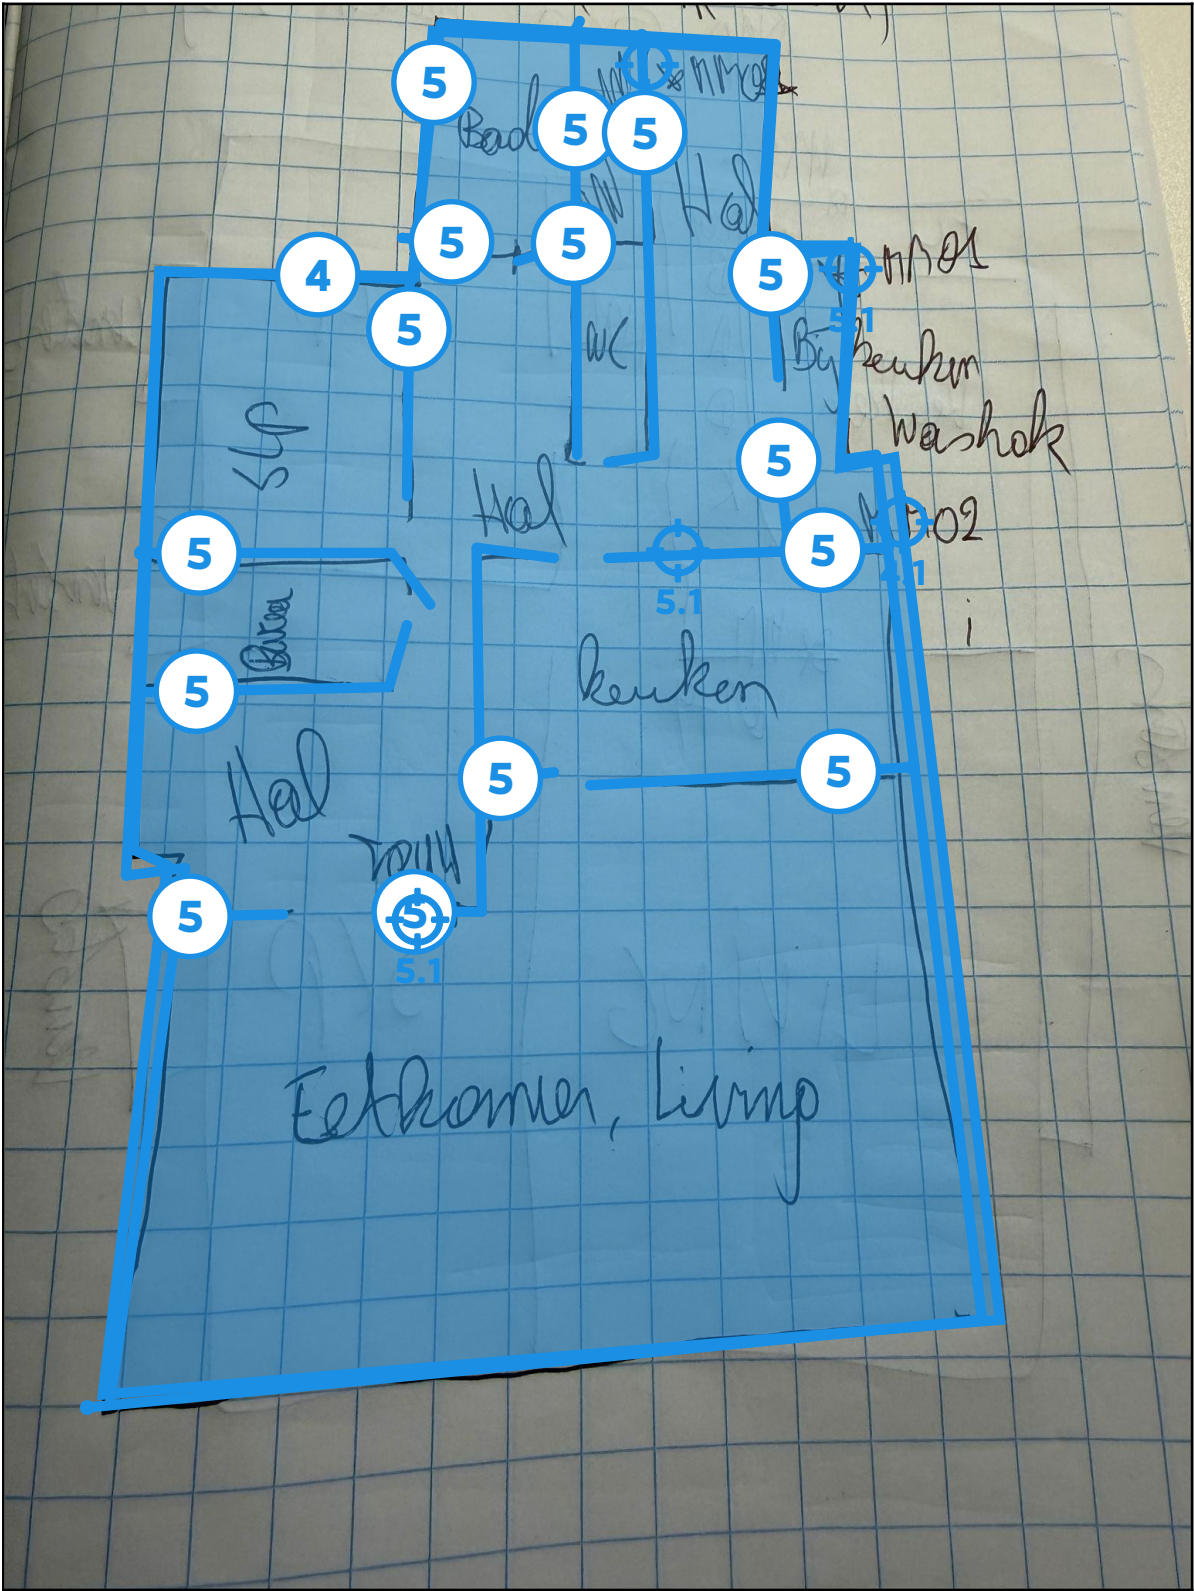
Plan 1.2: Gelijkvloers

| 4. Pleisterwerk plafond | Geen asbest | - |
| 5. Pleisterwerk binnenmuren | Geen asbest | - |

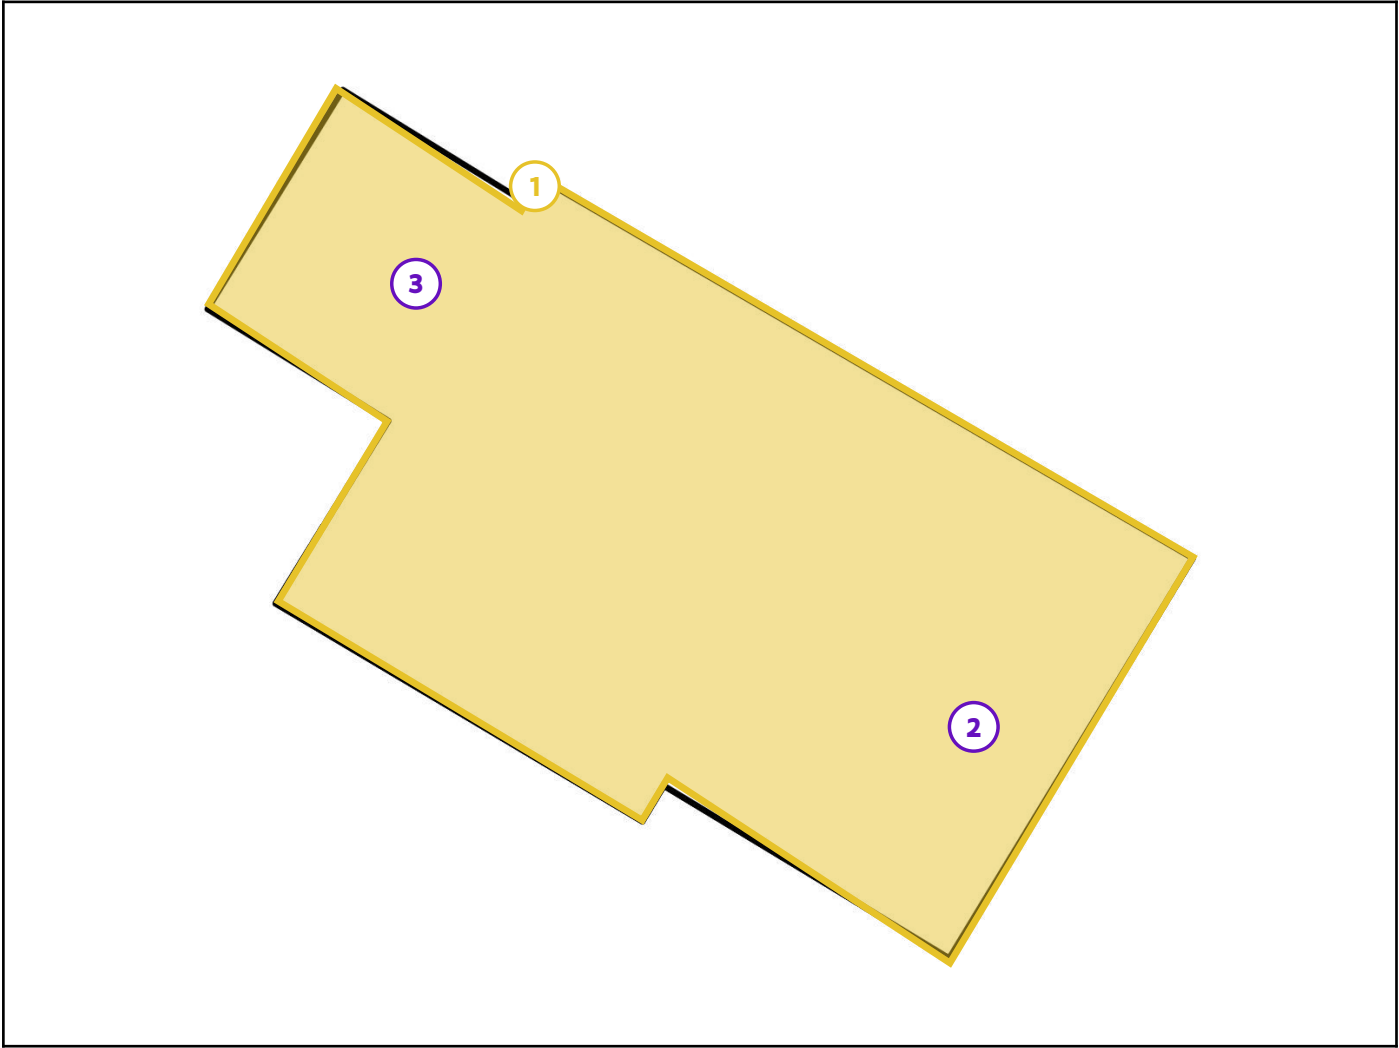
# Plan 1.3: Zolder

| Beschrijving | Type | Actie |
|---|---|---|
| 1. Onderdakbedekking | Asbestmateriaal | Zorgvuldig beheren |
| 2. Schouw voorkant | Beperking | - |
| 3. Schouw achterkant | Beperking | - |

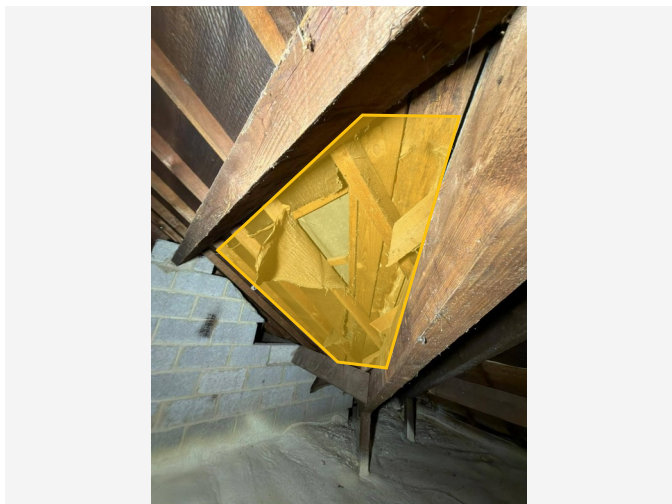
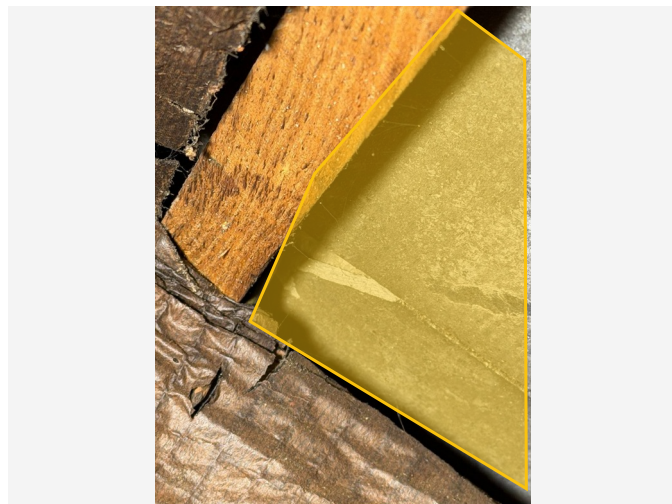
Het asbestmateriaal valt onder de mijlpaal van 2040.

### Risicobeoordeling

| Eindbeoordeling materiaalisico | Laag materiaalisico en/of verlaagde kans op vezelvrijgave |

| Gebondenheid | Categorie 1: hechtgebonden in oorsprong |
| Asbestsoort (vezeltype) | Crocidoliet aanwezig |
| Asbestconcentratie | Laag (< 50%) |
| Afschermingsgraad van het gehele materiaal | Geheel of deels (ook) vrij aan de binnenlucht |
| Toestand van het materiaal | Onbeschadigd, niet verweerd |

| Beschrijving | Onderdakbedekking |
| Asbestmateriaal | Dak- en gevelbekleding - Lei, shingle |
| Hoeveelheid (oppervlakte - aantal) | • 200,00 m <sup>2</sup> - 1 stuk |

- Scherm in afwachting van verwijdering het asbestmateriaal af van luchtstromingen en verstoring: bijvoorbeeld door het te verpakken, te fixeren, af te dekken, signalisatie - afbakening aan te brengen, ...
- Verwijder dit asbestmateriaal zo snel mogelijk. Volg de toestand goed op.
- Voer bijkomende staalname(s) uit.

- Eenvoudige handelingen: mag via doe-het-zelf of door werknemer(s) met opleidingsattest eenvoudige handelingen  
Zorg voor een goede bescherming ademhalingsbescherming FFP3 / een veiligheidsbril, stevige rubberen handschoenen (niet de dunne latex soort) en een overall om over uw kledij aan te trekken, als je deze toepassing weg haalt, bevochtig de toepassing grondig, zorg dat je niets breekt en verpak deze dubbel, contacteer uw gemeente voor het beleid omtrent asbestafvoer.

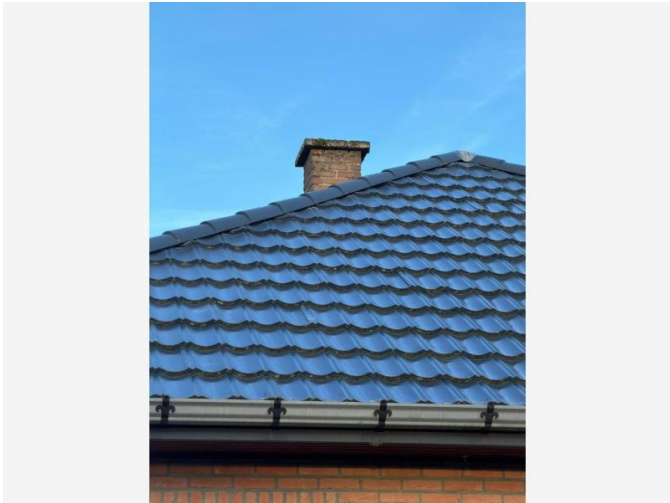
*Situeringsfoto*

**Reden:** Het te onderzoeken materiaal situeert zich hoger dan 3,50 m te rekenen vanaf een veilige ondergrond

**Uitleg van de asbestdeskundige:** Hoger dan 3.5m

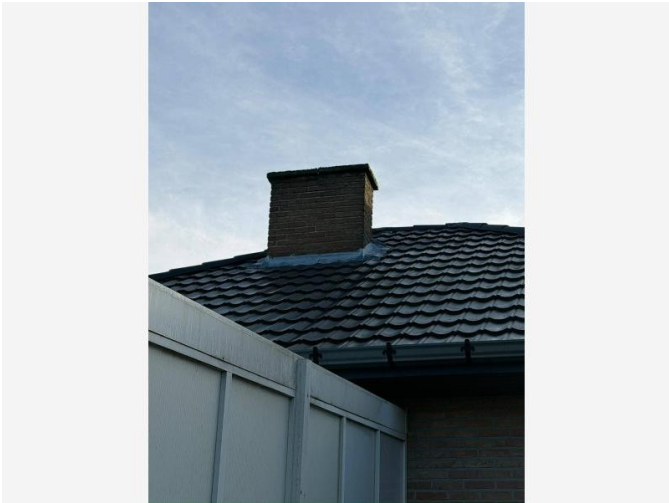
*Situeringsfoto*

**Reden:** Het te onderzoeken materiaal situeert zich hoger dan 3,50 m te rekenen vanaf een veilige ondergrond

**Uitleg van de asbestdeskundige:** Hoger dan 3.5m

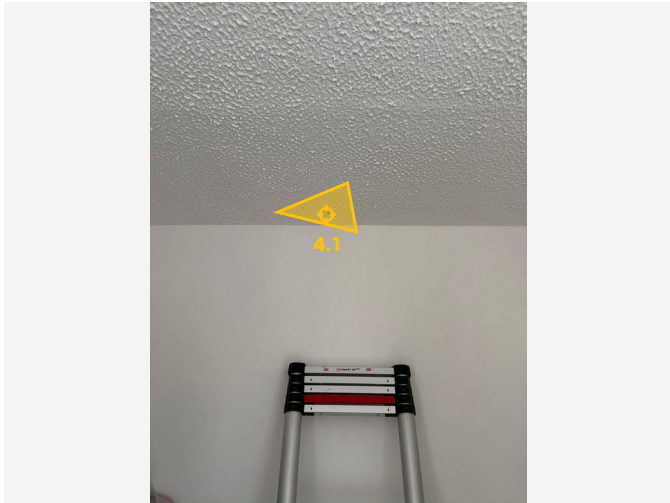
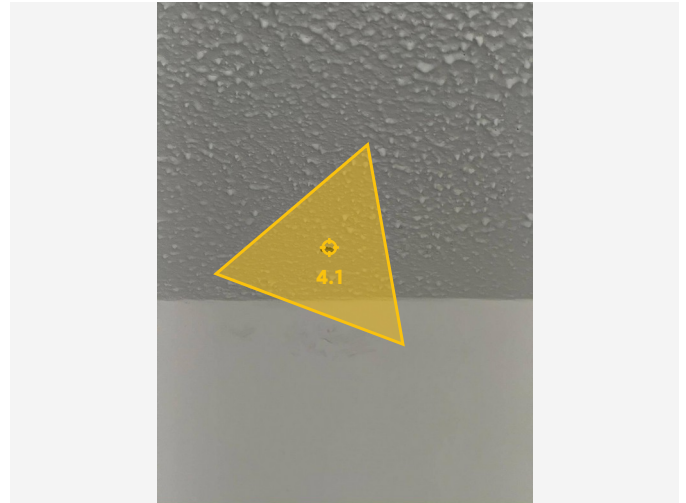
## Fiche 4: Pleisterwerk plafond

Geen asbest

| # | Type | Referentie | Resultaat |
|---|---|---|---|
| 4.1 | Mengmonster | MM02 | Geen asbest |

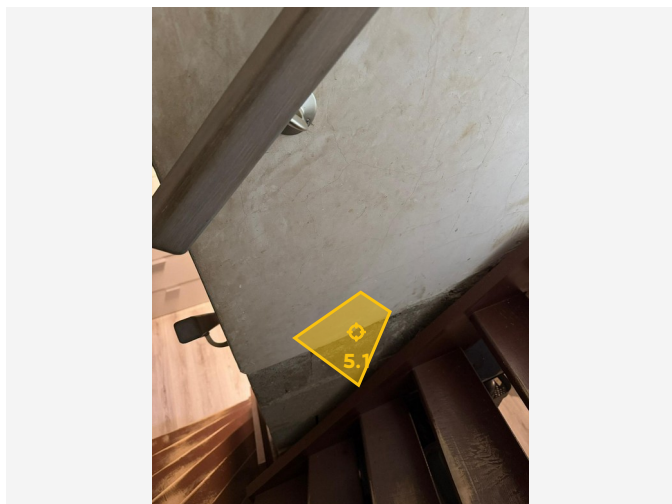
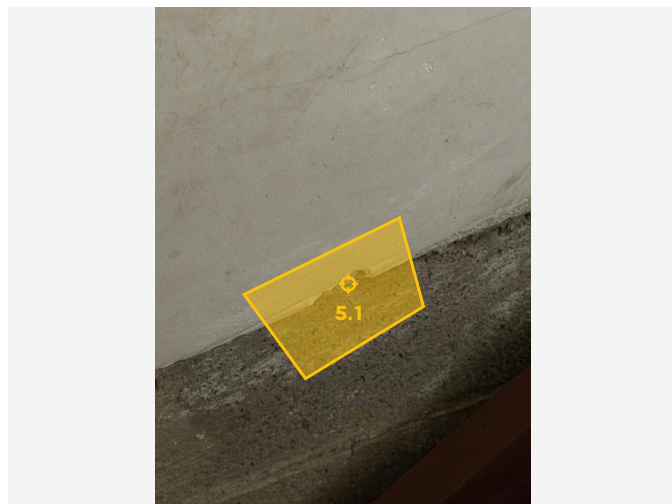
## Fiche 5: Pleisterwerk binnenmuren

Geen asbest

| # | Type | Referentie | Resultaat |
|---|---|---|---|
| 5.1 | Mengmonster | MM01 | Geen asbest |

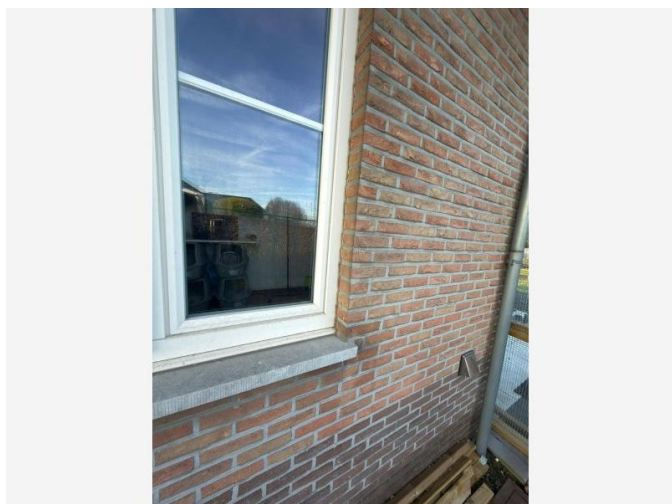
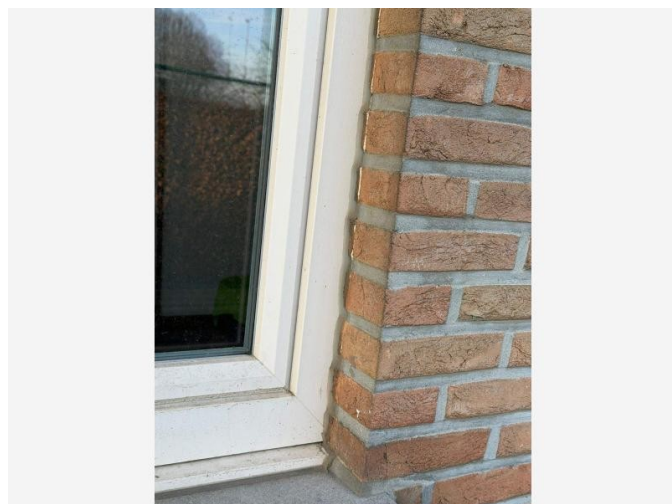
### Fiche 6: Kit schrijnwerk

| Beschrijving | Notitie | Terug te vinden op plannen |
|---|---|---|
| Fiche 6: Kit schrijnwerk | De kit is flexibel en elastisch, niet asbesthoudend | - |
