# Asbestinventarisatetest

Heirstraat 252, 3630 Maasmechelen

Attestnummer : 20251230-000070.000

Uitgegeven op : 30.12.2025

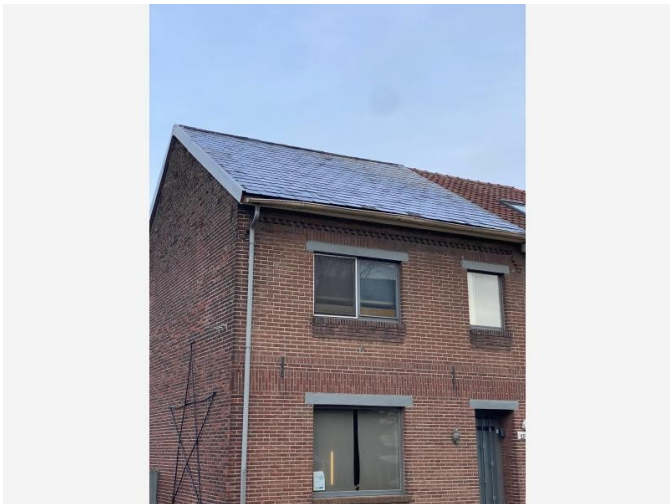
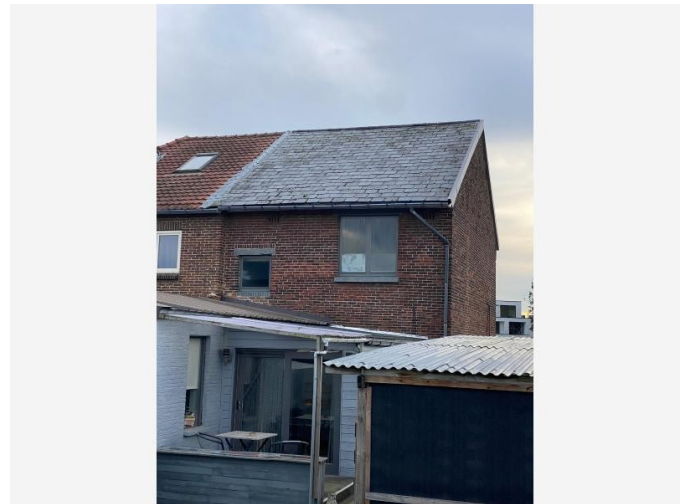
Het asbestmateriaal valt onder de mijlpaal van 2034.

| Eindbeoordeling materiaalrisico | Laag materiaalrisico en/of verlaagde kans op vezelvrijgave |

| Asbestsoort (vezeltype) | Crocidoliet aanwezig |
| Toestand van het materiaal | Licht beschadigd, licht verweerd. Intact calciumsilicaatmateriaal of categorie III 'gebondenheid' |

| Beschrijving | Dak bestaande uit leien |
| Asbestmateriaal | Dak- en gevelbekleding - Lei, shingle |
| Hoeveelheid (oppervlakte - aantal) | <ul style="list-style-type: none"><li>• 60,00 m<sup>2</sup> - 1 stuk</li></ul> |

- Verwijder dit asbestmateriaal zo snel mogelijk. Volg de toestand goed op.
- Hemelwater dat afspoelt van asbestcement daken of gevels kan asbestdeeltjes bevatten. Gebruik het enkel voor gesloten circuits (bv. spoelen toiletten). Reinig na het vervangen van het dak of de gevel de dakgoten en regenwaterput of -ton om asbesthoudend sediment of slib te verwijderen

- Eenvoudige handelingen: mag via doe-het-zelf of door werknemer(s) met opleidingsattest eenvoudige handelingen  
Deze toepassing kan door een aannemer die over een opleidingsattest eenvoudige handelingen beschikt of door een particulier (doe-het-zelf), verwijderd worden indien er geen verhoogd risico op vrijgave van asbestvezels (max. concentratie 0,01 vezels/cm<sup>3</sup> - CODEX Art. VI.3-54) ontstaat en de toepassing voorafgaand wordt gefixeerd/bevochtigd; de individuele elementen zonder machinale werktuigen (boormachine, slijpschijf, hogedrukreiniger,...) en zonder breken of gooien een voor een losgemaakt worden; en ten slotte dubbel en luchtdicht verpakt weggevoerd worden naar een erkend afvalpunt (recyclagepark).

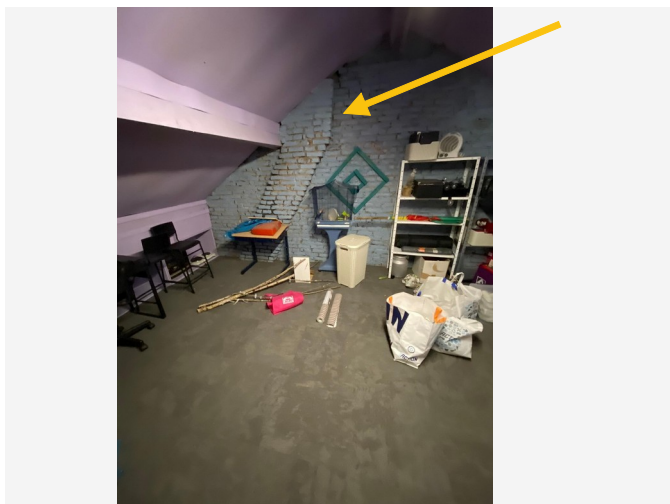
Situeringsfoto

**Reden:** Het te onderzoeken materiaal situeert zich hoger dan 3,50 m te rekenen vanaf een veilige ondergrond

**Uitleg van de asbestdeskundige:** De schouw, die op het dak werd afgebroken maar nog duidelijk zichtbaar is op zolder, bevat binnenin mogelijk een asbestcement rookgaskanaal. Laat dit onderzoeken bij eventuele werken.

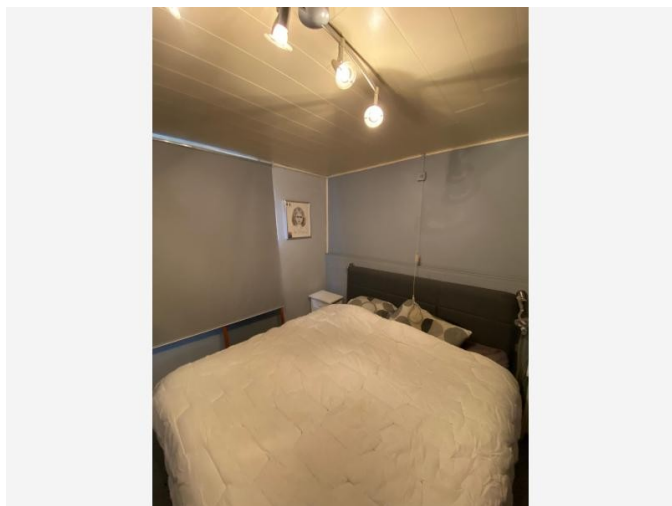
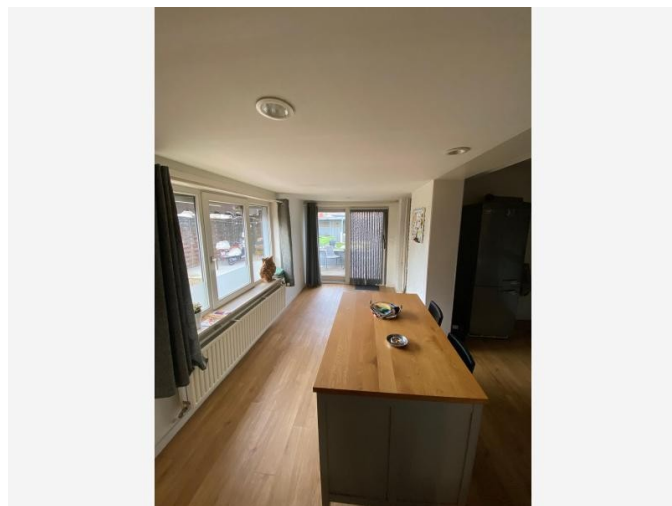
De plafonds werden afgewerkt met niet-asbestverdachte voorzetpanelen die inspectie mogelijks van de bedekte structuur (opbouw, pleisterwerk) verhinderen.

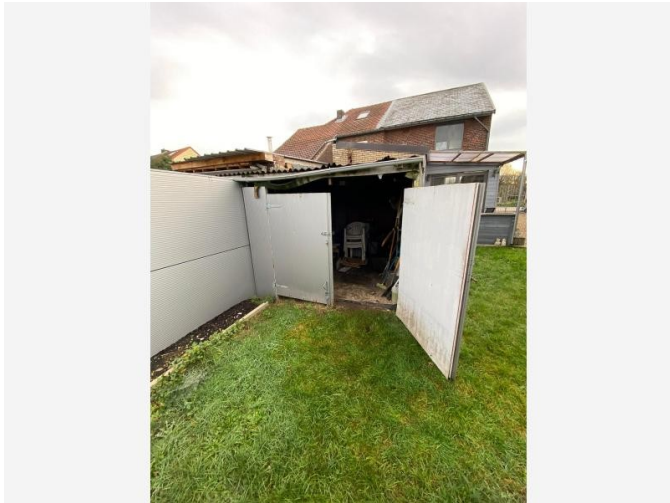
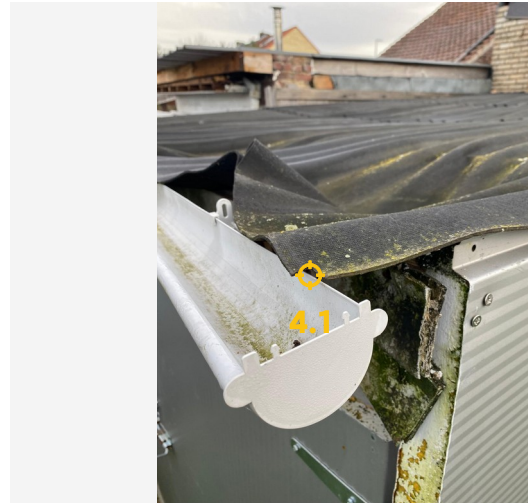
## Fiche 4: Bitumen dak buitenberging.

Geen asbest

| # | Type | Referentie | Resultaat |
|---|---|---|---|
| 4.1 | Puntmonster | 2212BI02 | Geen asbest |

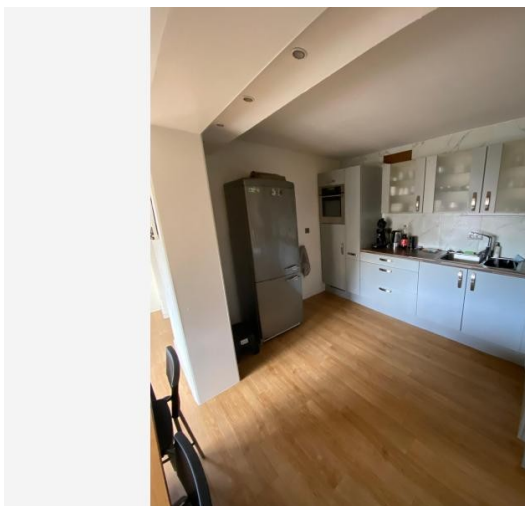
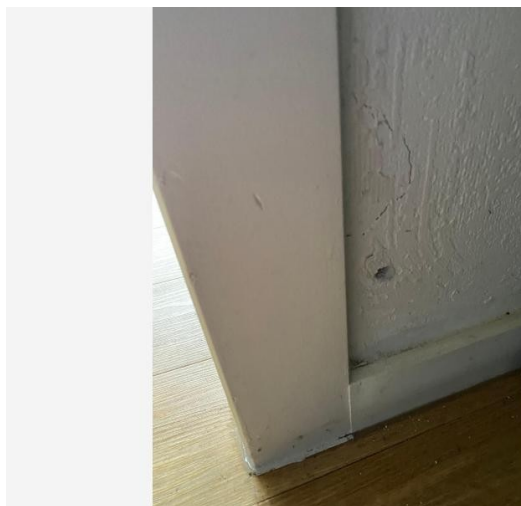
## Fiche 5: Pleisterwerk wanden

Geen asbest

| # | Type | Referentie | Resultaat |
|---|---|---|---|
| 5.1 | Mengmonster | 2212PL01 | Geen asbest |

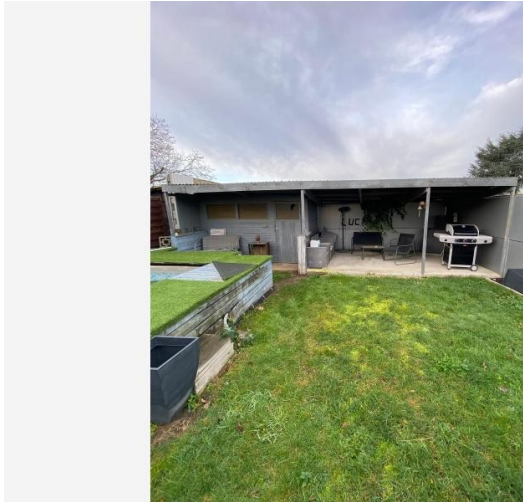
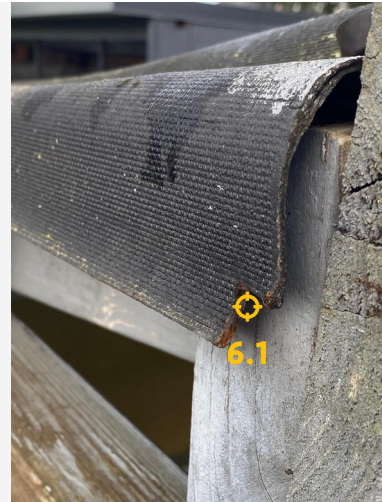
## Fiche 6: Bitumen dak achterliggende werkplaats met afdak.

Geen asbest

| # | Type | Referentie | Resultaat |
|---|---|---|---|
| 6.1 | Puntmonster | 2212BI01 | Geen asbest |

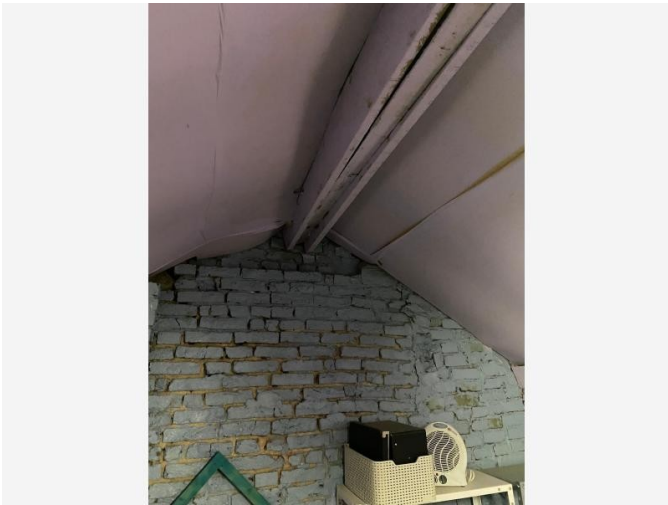
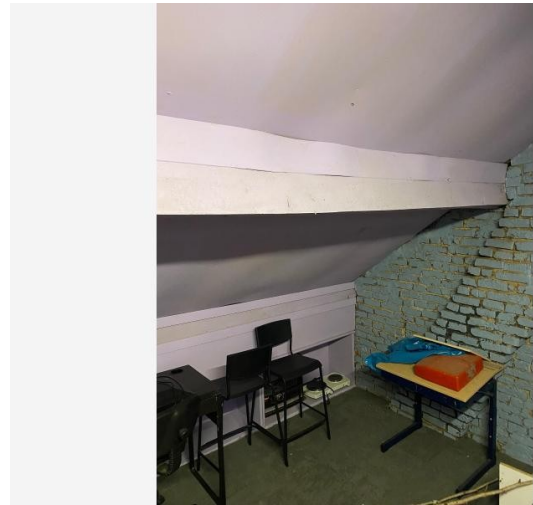
## Fiche 8: Onderdak hoofddak onder de leien niet waarneembaar (stormhaken)

| Beschrijving | Notitie | Terug te vinden op plannen |
|---|---|---|
| Fiche 8: Onderdak hoofddak onder de leien niet waarneembaar (stormhaken) | Er is geen asbestverdacht onderdak waarneembaar van binnenuit (zoldering afgewerkt) noch van buitenaf. De leien liggen vast op meer dan 5 meter hoogte. Bij werken, onderzoek of een eventueel aanwezig onderdak asbest bevat. | - |

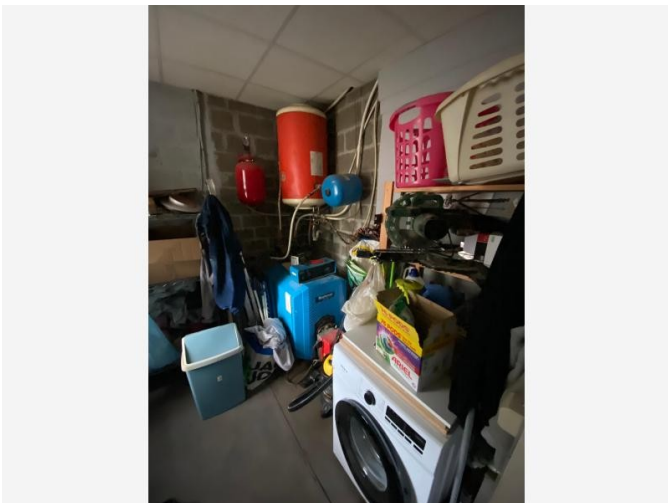
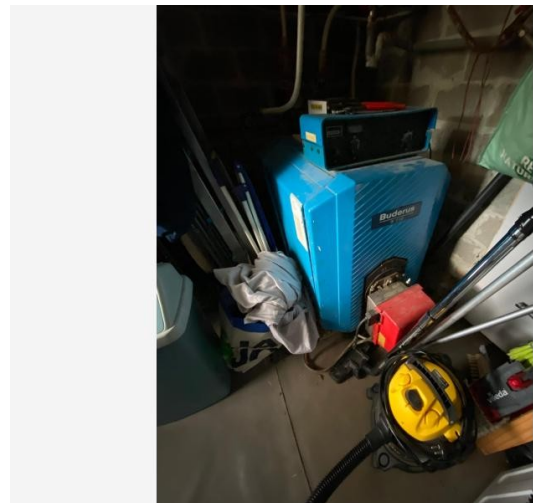
## Fiche 9: CV-ketel (niet waarneembare materialen)

| Beschrijving | Notitie | Terug te vinden op plannen |
|---|---|---|
| Fiche 9: CV-ketel (niet waarneembare materialen) | De CV-ketel bevat mogelijk niet-waarneembare asbesthoudende pakkingen en/of elementen. Laat ze onderzoeken bij onderhoud of vervanging. | Plan 1.1: Gelijkvloers verdiep |

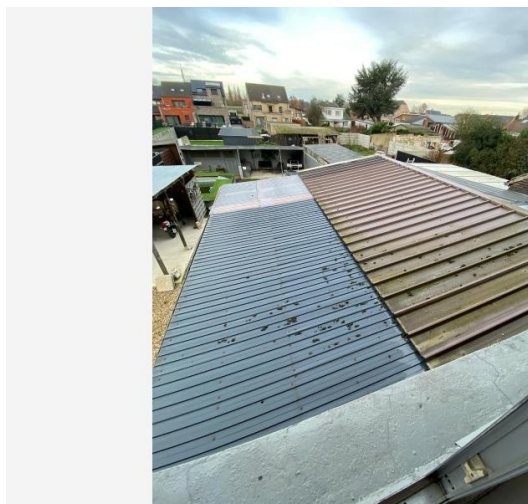
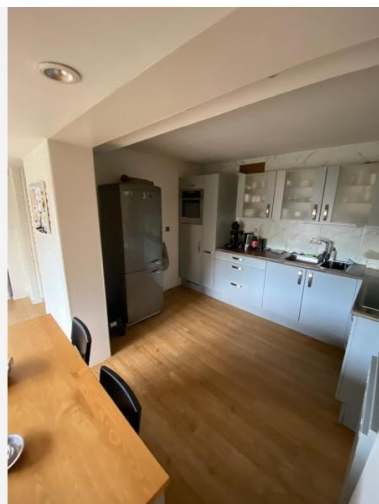
## Fiche 10: Onderdak aflopend metalen achterdak niet waarneembaar.

| Beschrijving | Notitie | Terug te vinden op plannen |
|---|---|---|
| Fiche 10: Onderdak aflopend metalen achterdak niet waarneembaar. | Er is geen asbestverdacht onderdak waarneembaar van binnenuit, noch van buitenaf. Het metalen dak kan niet worden gelicht, plafonds binnenruimtes zijn afgewerkt. Bij werken, onderzoek of een eventueel aanwezig onderdak asbest bevat. | Plan 1.5: Dakenplan |

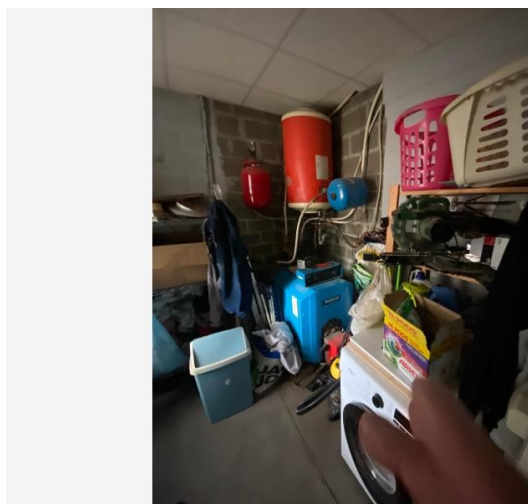
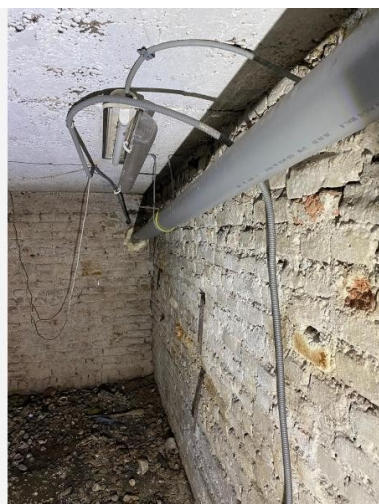
## Fiche 11: Leidingisolatie (niet aanwezig)

| Beschrijving | Notitie | Terug te vinden op plannen |
|---|---|---|
| Fiche 11: Leidingisolatie (niet aanwezig) | Er is geen asbestverdachte leidingisolatie aanwezig. | Plan 1.1: Gelijkvloers verdiep |

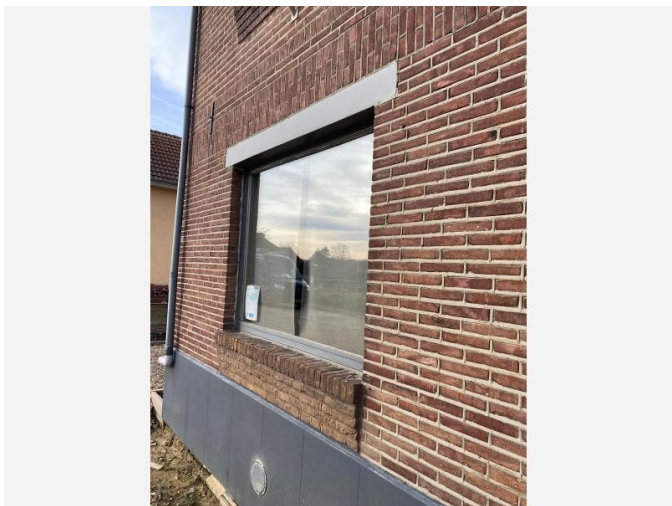
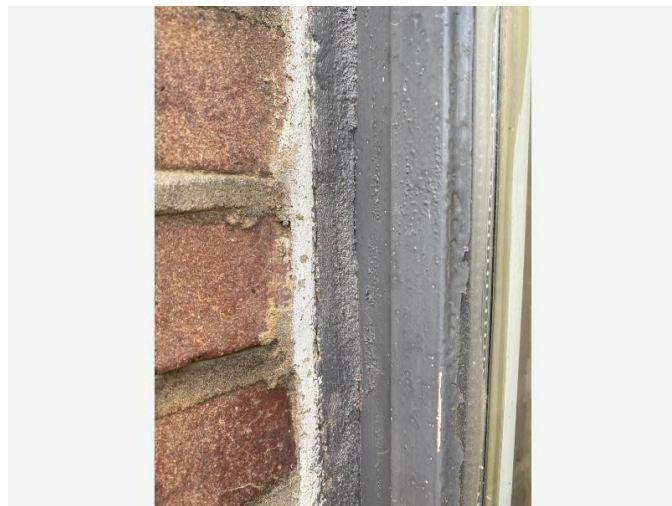
## Fiche 12: Mastiek (niet aanwezig)

| Beschrijving | Notitie | Terug te vinden op plannen |
|---|---|---|
| Fiche 12: Mastiek (niet aanwezig) | Er is geen asbestverdachte mastiek aanwezig. De ramen en deuren werden afgecementeerd. | - |
