# Asbestinventarisatetest

Kortestraat 8, 3630 Maasmechelen

Attestnummer : 20240929-000148.000

Uitgegeven op : 29.09.2024

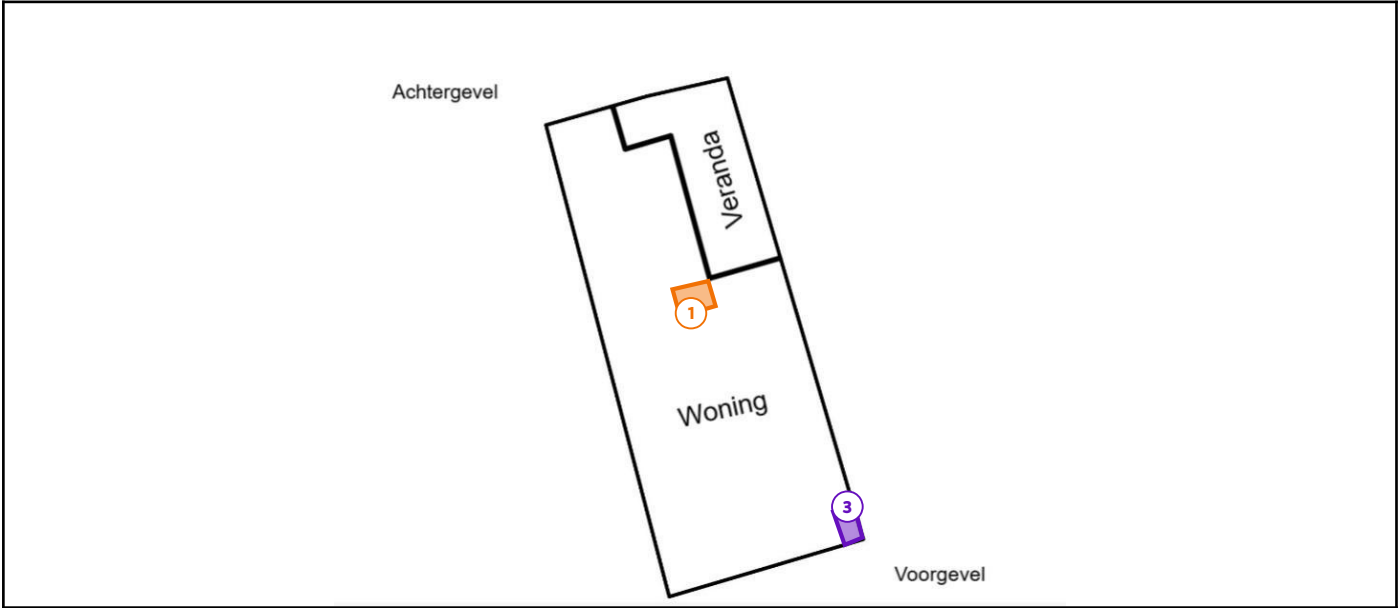
# Plan 1.2: Woning + Veranda

| Beschrijving | Type | Actie |
|---|---|---|
| 1. Schouwbuis | Asbestmateriaal | Verwijderen |
| 3. Schouw | Beperking | - |

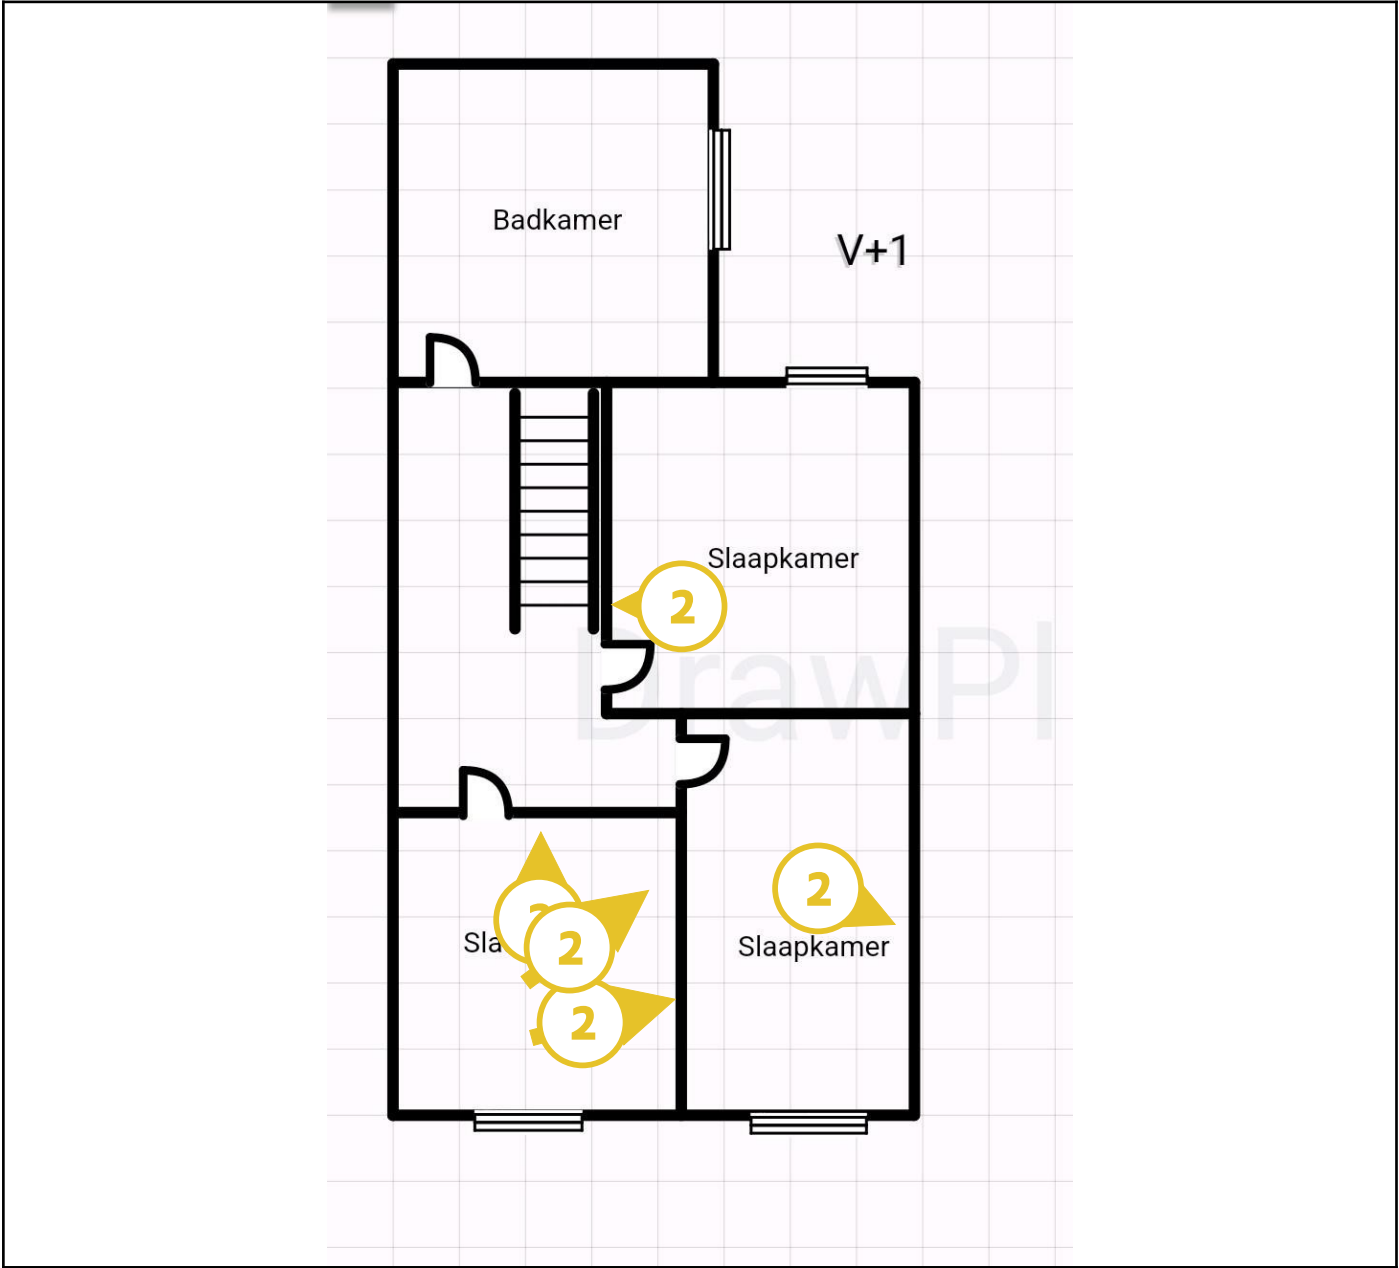
Plan 1.4: V+1 : DIV

| Beschrijving | Type | Actie |
|---|---|---|
| 2. Bakeliet | Asbestmateriaal | Zorgvuldig beheren |

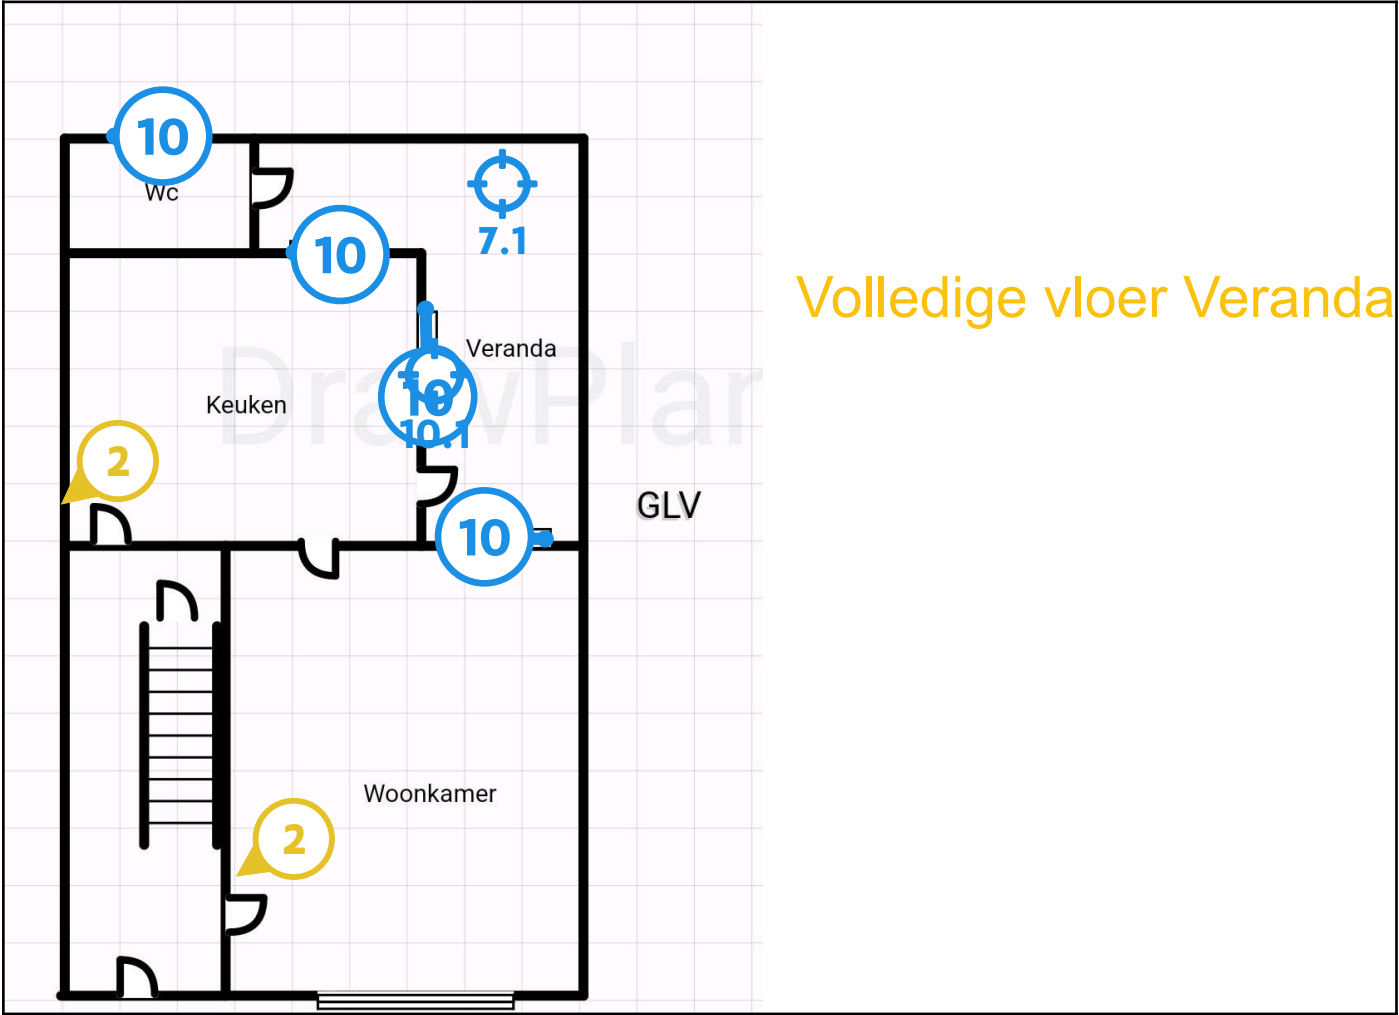
Plan 1.7: GLV : DIV

| Beschrijving | Type | Actie |
|---|---|---|
| 2. Bakeliet | Asbestmateriaal | Zorgvuldig beheren |
| 7. Vinylvloer - Veranda | Geen asbest | - |
| 10. Stopverf - Woning | Geen asbest | - |

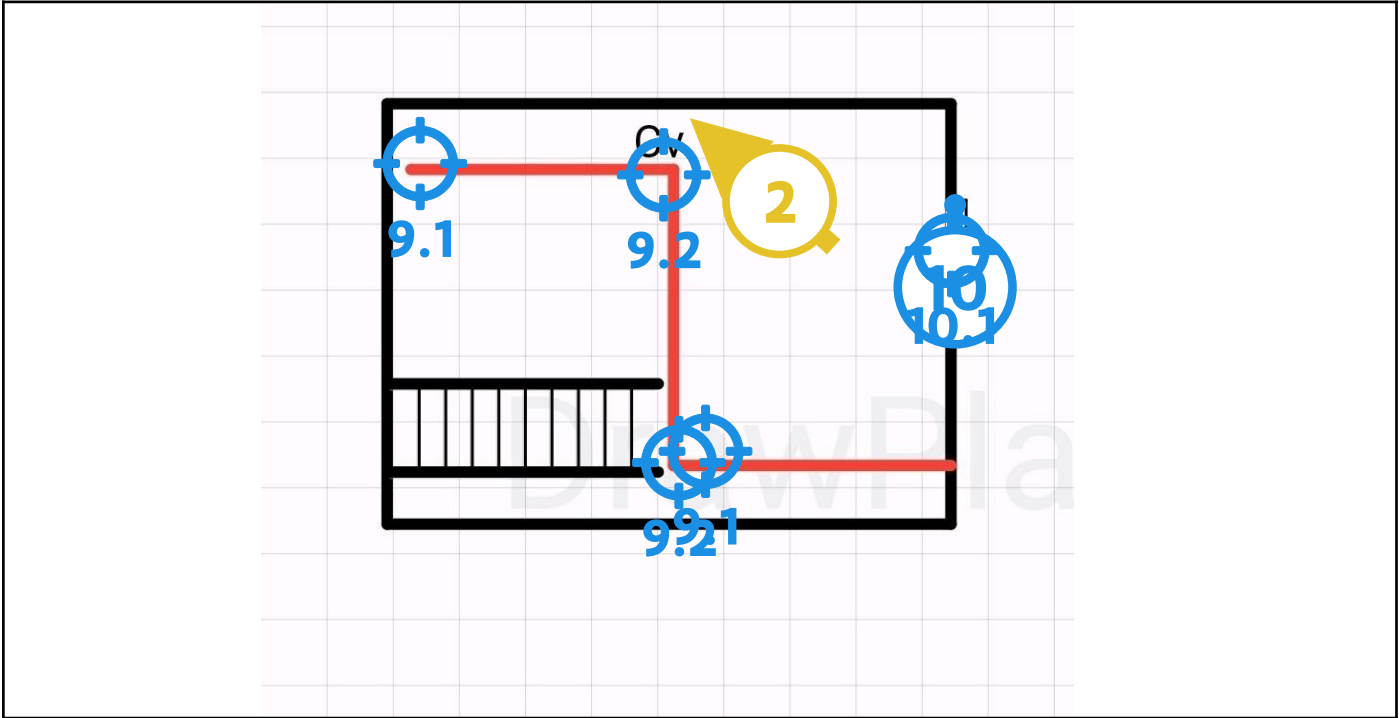
Plan 1.10: Kelder : DIV

| Beschrijving | Type | Actie |
|---|---|---|
| 2. Bakeliet | Asbestmateriaal | Zorgvuldig beheren |
| 9. Leidingisolatie | Geen asbest | - |
| 10. Stopverf - Woning | Geen asbest | - |

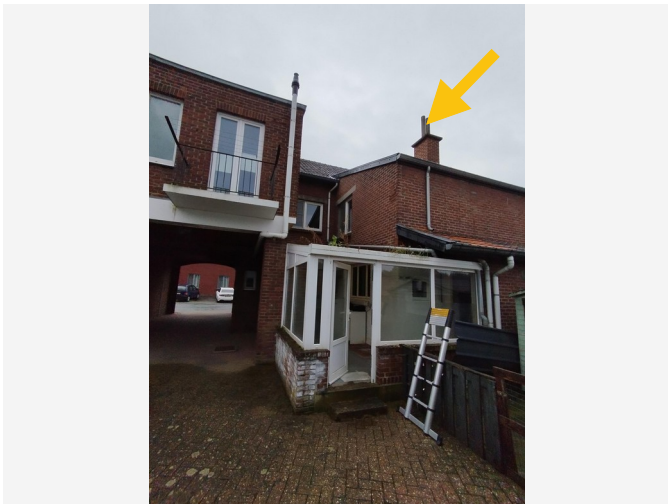
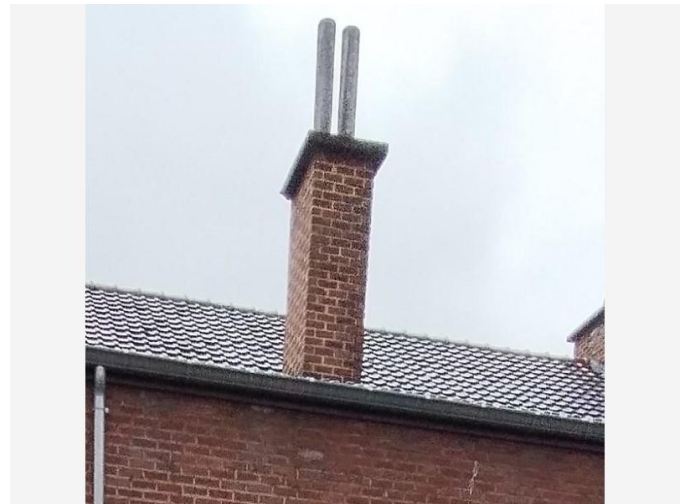
Het asbestmateriaal valt onder de mijlpaal van 2034.

| Eindbeoordeling materiaalrisico | Verhoogd materiaalrisico en/of verhoogde kans op vezelvrijgave |

| Asbestsoort (vezeltype) | Crocidoliet aanwezig |
| Afschermingsgraad van het gehele materiaal | Geheel of deels (ook) vrij aan binnenluchtstromen |
| Toestand van het materiaal | Licht beschadigd, licht verweerd. Intact calciumsilicaatmateriaal of categorie III 'gebondenheid' |

| Beschrijving | Schouwbus |
| Asbestmateriaal | Rookgaskanaal |
| Opmerking | <p>Omwille van de hoogte (&gt;3,50m) is de schouwbus niet bereikbaar en kon er bijgevolg geen staal genomen worden.</p> <p>Het is aangewezen om extra controle uit te voeren bij eventuele renovatiewerken.</p> <p>De vermelde oppervlaktes, diktes, gewichten en volumes betreffen een beredeneerde schatting. Er worden geen rechten verleend aan deze oppervlaktes/diktes/volumes.</p> |

- Verwijder dit asbestmateriaal zo snel mogelijk. Volg de toestand goed op.

- Eenvoudige handelingen: mag via doe-het-zelf of door werknemer(s) met opleidingsattest eenvoudige handelingen  
EH via doe-het zelf

De buis kan voorzichtig losgebeiteld worden , extra bevochtigen om stof te voorkomen + dragen van de nodige beschermingsmiddelen (mondmasker ffp3, handschoenen,tyvec ) Bij de gemeente/containerpark afsluitzakken halen om dubbel in te pakken en af te voeren naar het containerpark als hechtgebonden asbestafval.

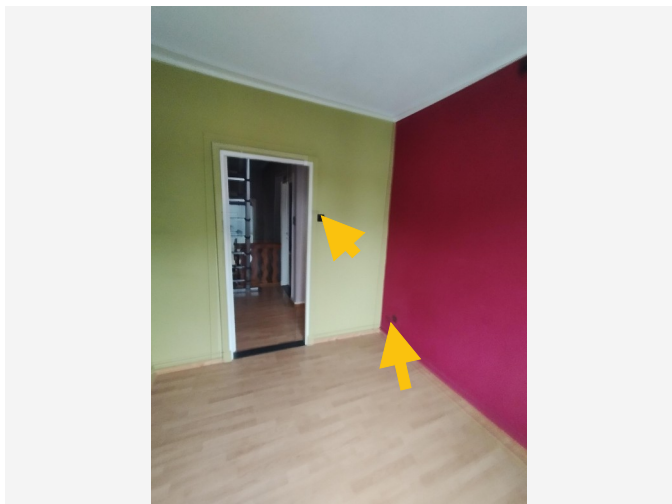
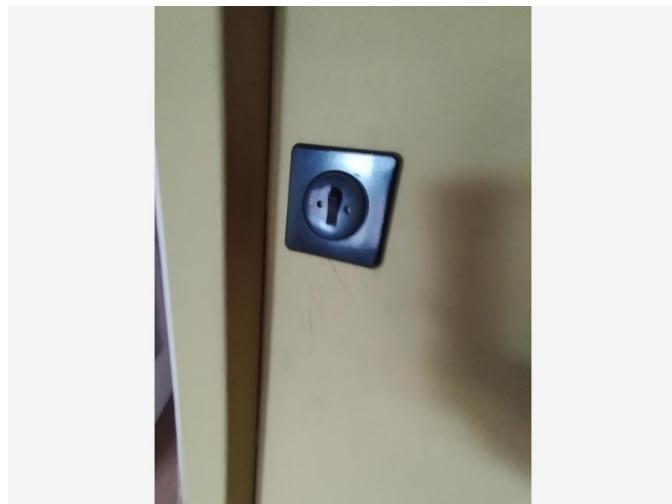
Het asbestmateriaal valt onder de mijlpaal van 2040.

| Eindbeoordeling materiaalrisico | Laag materiaalrisico en/of verlaagde kans op vezelvrijgave |

| Asbestsoort (vezeltype) | Crocidoliet aanwezig |
| Toestand van het materiaal | Onbeschadigd, niet verweerd |

| Beschrijving | Bakeliet |
| Asbestmateriaal | Plaat, paneel, tablet - Type Bakeliet |
| Opmerking | <p>Het is moeilijk te bepalen of de bakeliettoepassingen in de woning ook effectief asbesthoudend zijn (het kan ook gaan om de asbestvrije variant).</p> <p>-Er werd geen monster genomen o.w.v. beschadiging aan een elektrisch gerelateerde toepassing, extra controle bij verwijdering van het verdacht materiaal. Vermoedelijk zullen de toepassingen verwijderd worden bij aanpassing van het elektriciteitsnetwerk.</p> <p>. Er worden geen rechten verleend aan deze oppervlaktes/diktes/volumes.</p> |

- Zorg voor een veilig beheer. Vermijd het beschadigen van het asbestmateriaal. Controleer de toestand jaarlijks op wijzigingen.

- Eenvoudige handelingen: mag via doe-het-zelf of door werknemer(s) met opleidingsattest eenvoudige handelingen  
Schakelaars, stopcontacten en andere gelijkaardige toepassingen kunnen eenvoudig losgeschroefd worden --> EH doe-het-zelf. Afgesloten of verzegelde kast --> EH opgeleid techniker personeel 8u basisopleiding asbest.

Tellerkast : De toepassing dient verwijderd te worden door de netbeheerder, vermoedelijk word dit uitgevoerd wanneer de oude meterkast vervangen word door een digitale meter.

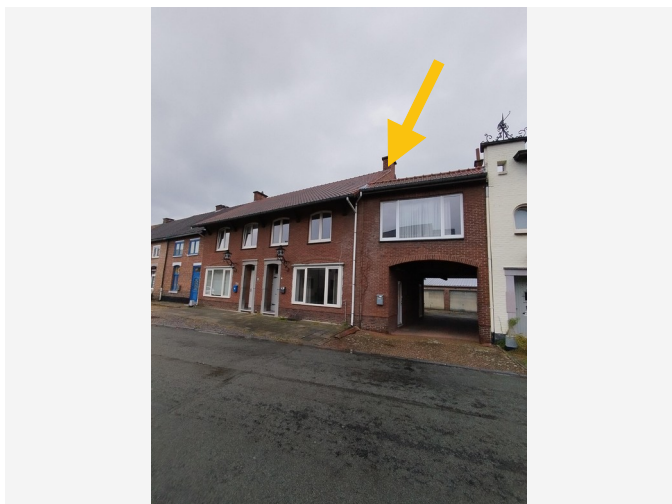
**Reden:** Het te onderzoeken materiaal situeert zich hoger dan 3,50 m te rekenen vanaf een veilige ondergrond

**Uitleg van de asbestdeskundige:** Bij werken (dak of reiniging schouw) kan een stelling geplaatst worden, het is niet duidelijk of er asbestverdachte materialen aanwezig zijn in de schouw.

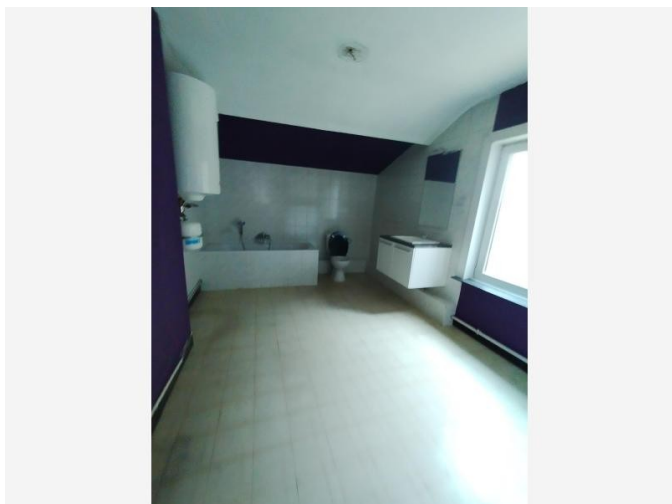
. Enkele plafonds zijn afgewerkt met valse plafonds in plaatmateriaal. Het is niet duidelijk of er pleisterwerk aanwezig is achter deze valse plafonds, het is aangewezen om bijkomend onderzoek uit te voeren bij werken.

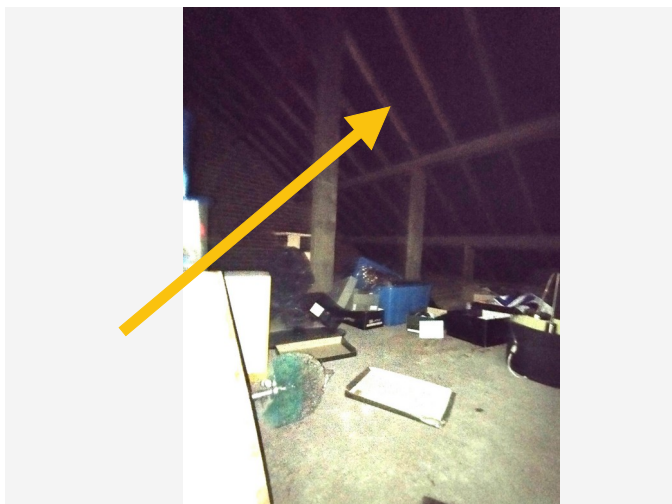
Het dak werd gecontroleerd (via de zolder ,optillen van een dakpan) . Er is geen verdacht onderdak vastgesteld .

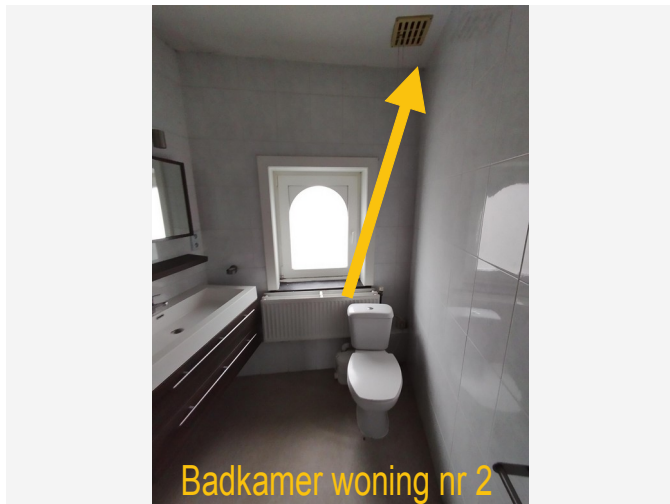
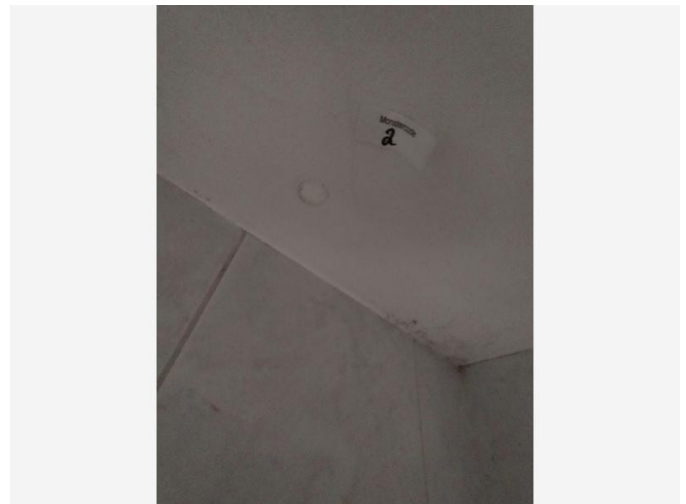
## Fiche 6: Pleisterwerk Plafonds

Badkamer woning nr 2

Geen asbest

| Opmerking | <p>Het pleisterwerk werd bemonsterd op elke verdieping. ( stalen genomen in woning nr 2 en nr 6 ) Er werd minimaal 25% van de identieke wooneenheden bemonsterd (extrapolatie) . Het laboresultaten zijn toegevoegd .</p> <p>Elke wooneenheid was toegankelijk en werd volledig gecontroleerd.</p> <p>Enkele plafonds zijn afgewerkt met valse plafonds in plaatmateriaal. Het is niet duidelijk of er pleisterwerk aanwezig is achter deze valse plafonds, het is aangewezen om bijkomend onderzoek uit te voeren bij werken.</p> |

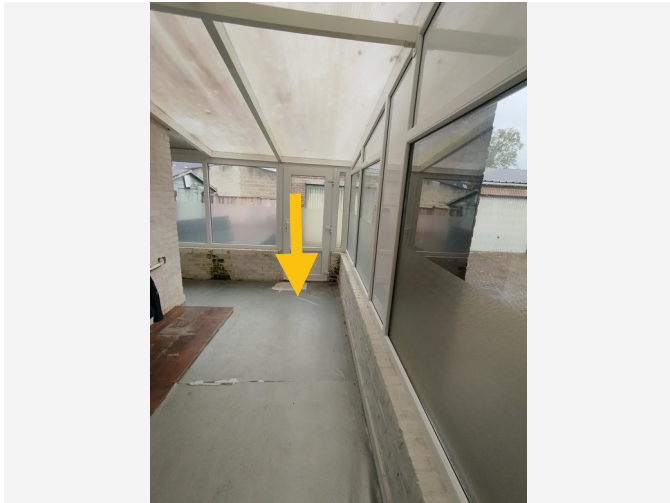
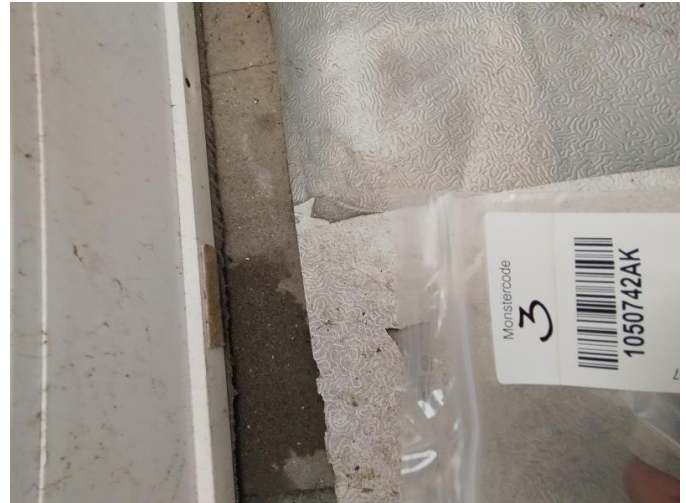
## Fiche 7: Vinylvloer - Veranda

Geen asbest

| # | Type | Referentie | Resultaat |
|---|---|---|---|
| 7.1 | Puntmonster | 3 | Geen asbest |

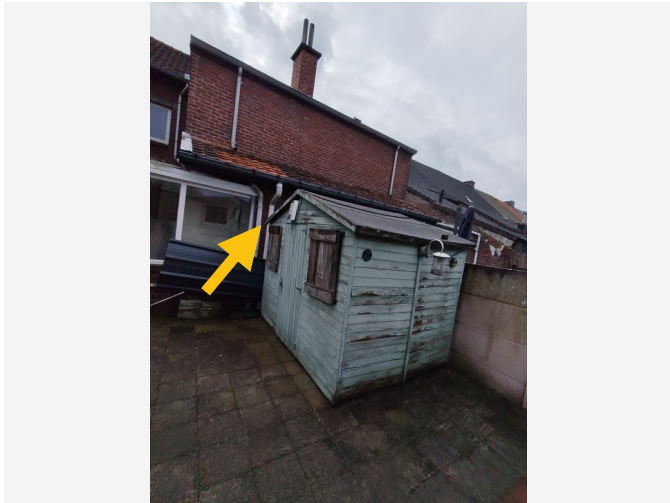
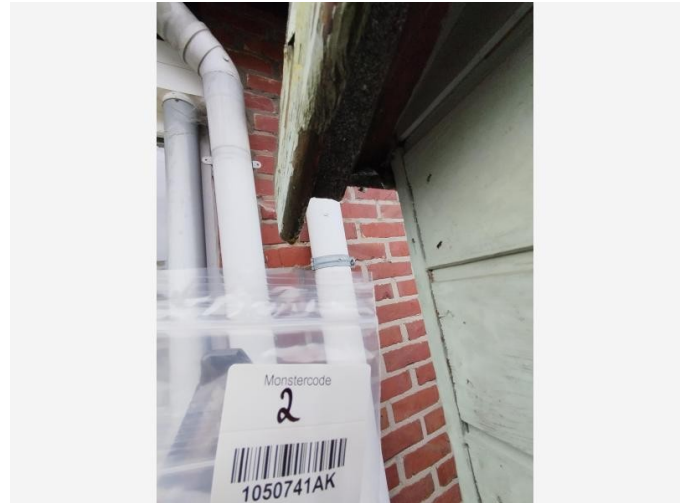
## Fiche 8: Roofing - Tuinhuis

Geen asbest

| # | Type | Referentie | Resultaat |
|---|---|---|---|
| 8.1 | Puntmonster | 2 | Geen asbest |

| Opmerking | Er werd een staal genomen aan een overlappend stuk roofing waardoor de waterdichtheid van de dakbedekking niet in het gedrang komt. Het is niet duidelijk of er asbestverdachte onderlagen aanwezig zijn. Extra controle/staalname aangewezen bij renovatiewerken. De vermelde oppervlaktes, diktes en volumes betreffen een beredeneerde schatting. Er worden geen rechten verleend aan deze oppervlaktes/diktes/volumes. |

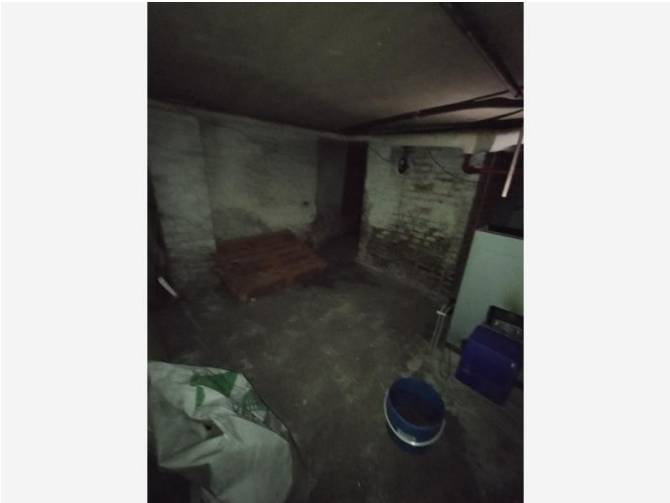
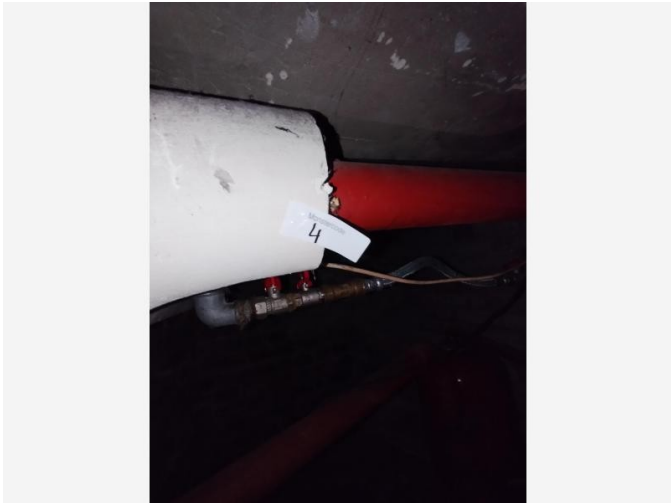
Geen asbest

| # | Type | Referentie | Resultaat |
|---|---|---|---|
| 9.1 | Mengmonster | 4 | Geen asbest |
| 9.2 | Mengmonster | 5 | Geen asbest |

| Opmerking | <p>Er werden mengmonsters genomen volgens de richtlijnen van het inspectieprotocol.</p> <p>Er kunnen bijkomende stalen genomen worden om bepaalde zones uit te sluiten.</p> <p>De vermelde lengtes, omtrekken en diktes betreffen een beredeneerde schatting. Er worden geen rechten verleend aan deze lengtes, omtrekken en diktes. De dikte is een schatting die voortvloeit uit de monsterplaatsen en is daarom niet altijd representatief.</p> |

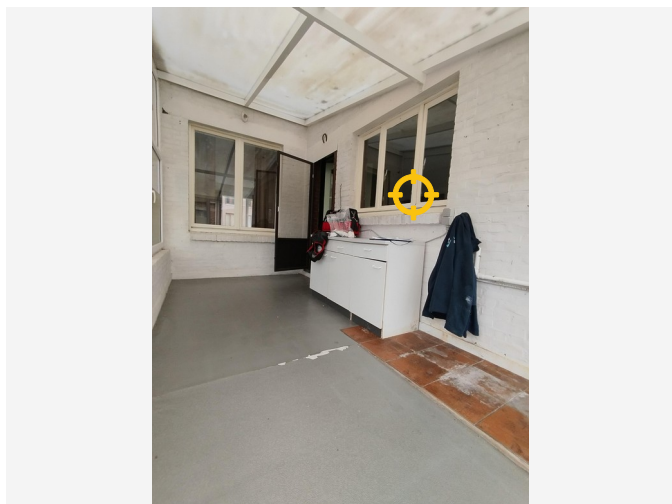
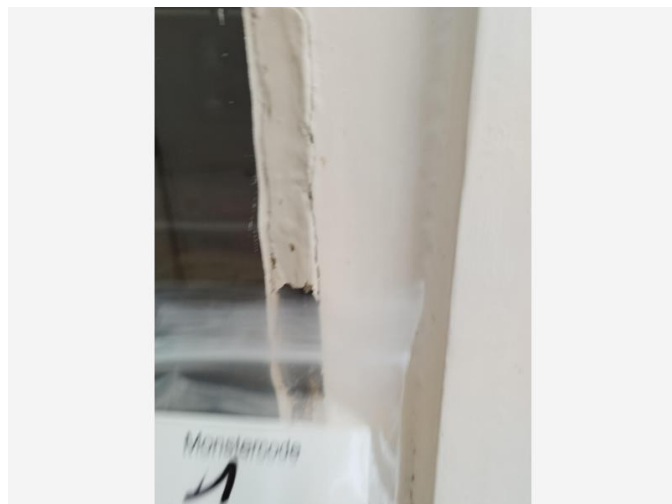
Geen asbest

| # | Type | Referentie | Resultaat |
|---|---|---|---|
| 10.1 | Puntmonster | 1 | Geen asbest |

| Opmerking | <p>betreft +/- 12Lm, 5X raam</p> <p>Het gewicht en lm is een beredeneerde schatting. Er worden geen rechten verleend aan deze oppervlaktes. De dikte is een schatting die voorkomt uit de monsterplaatsen en is daarom niet altijd representatief</p> |

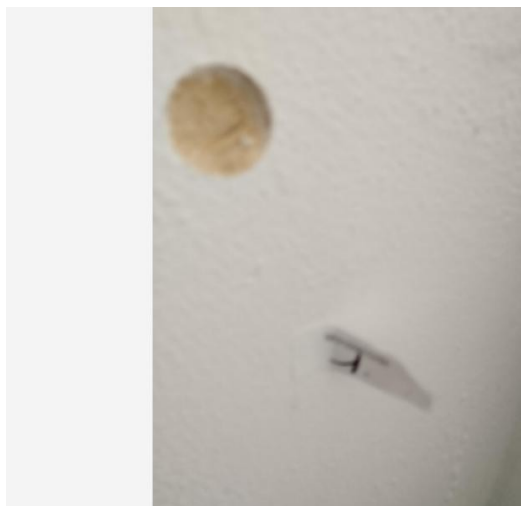
## Fiche 11: Pleisterwerk Muren

plaats monsternamen woning nr 2

Geen asbest

| Opmerking | <p>Het pleisterwerk werd bemonsterd op elke verdieping. (, stalen genomen in woning nr 2 en nr 6 ) Er werd minimaal 25% van de identieke wooneenheden bemonsterd (extrapolatie) . Het laboresultaten zijn toegevoegd .</p> <p>Elke wooneenheid was toegankelijk en werd volledig gecontroleerd.</p> <p>. Er bevinden zich enkele valse wanden. Het is niet duidelijk of er pleisterwerk aanwezig is achter deze valse wanden, het is aangewezen om bijkomend onderzoek uit te voeren bij werken.</p> |
