# Asbestinventarisatetest

Kortestraat 2, 3630 Maasmechelen

Attestnummer : 20240928-000086.000

**Niet-asbestveilig**

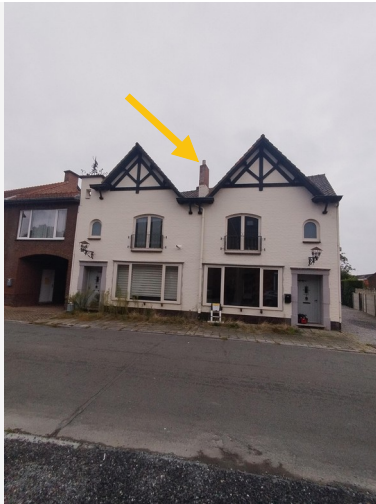
Overzichtsfoto

Het asbestmateriaal valt onder de mijlpaal van 2034.

| Eindbeoordeling materiaalrisico | Verhoogd materiaalrisico en/of verhoogde kans op vezelvrijgave |

| Asbestsoort (vezeltype) | Crocidoliet aanwezig |
| Toestand van het materiaal | Licht beschadigd, licht verweerd. Intact calciumsilicaatmateriaal of categorie III 'gebondenheid' |

| Beschrijving | Schouwbuïs |
| Asbestmateriaal | Rookgaskanaal |
| Opmerking | <p>Omwille van de hoogte (&gt;3,50m) is de schouwbuïs niet bereikbaar en kon er bijgevolg geen staal genomen worden.</p> <p>Het is aangewezen om extra controle uit te voeren bij eventuele renovatiewerken.</p> <p>De vermelde oppervlaktes, diktes, gewichten en volumes betreffen een beredeneerde schatting. Er worden geen rechten verleend aan deze oppervlaktes/diktes/volumes.</p> |

- Verwijder dit asbestmateriaal zo snel mogelijk. Volg de toestand goed op.

- Eenvoudige handelingen: mag via doe-het-zelf of door werknemer(s) met opleidingsattest eenvoudige handelingen  
De buis kan voorzichtig losgebeiteld worden , extra bevochtigen om stof te voorkomen + dragen van de nodige beschermingsmiddelen (mondmasker ffp3, handschoenen,tyvec ) Bij de gemeente/containerpark afsluitzakken halen om dubbel in te pakken en af te voeren naar het containerpark als hechtgebonden asbestafval.

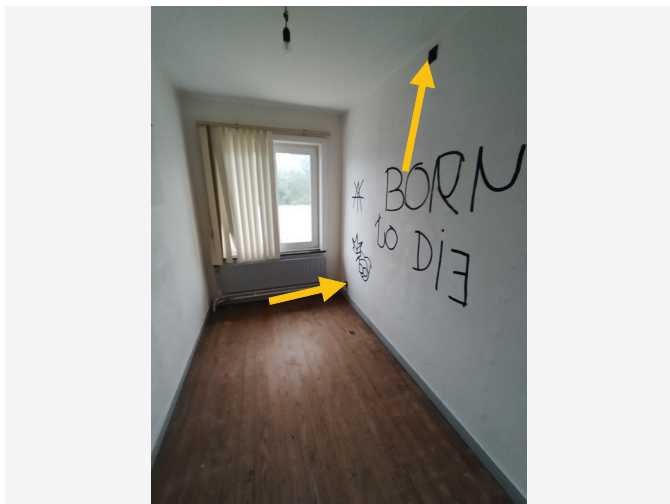
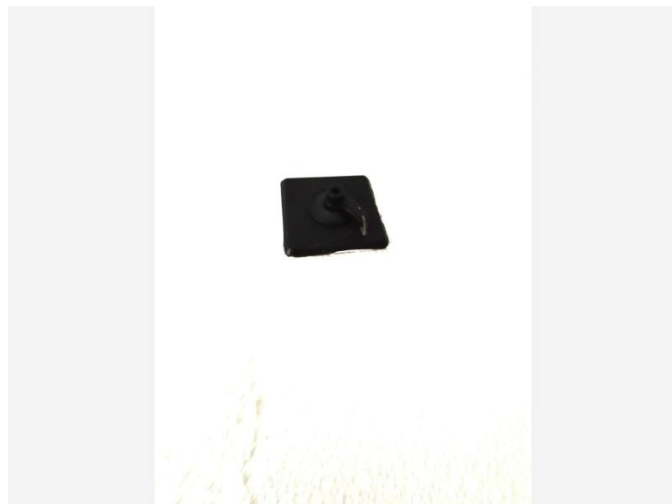
Het asbestmateriaal valt onder de mijlpaal van 2040.

| Eindbeoordeling materiaalrisico | Laag materiaalrisico en/of verlaagde kans op vezelvrijgave |

| Asbestsoort (vezeltype) | Crocidoliet aanwezig |
| Toestand van het materiaal | Onbeschadigd, niet verweerd |

| Beschrijving | Bakeliet - sch/stop - Woning |
| Asbestmateriaal | Plaat, paneel, tablet - Type Bakeliet |
| Opmerking | <p>Het is moeilijk te bepalen of de bakeliettoepassingen in de woning ook effectief asbesthoudend zijn (het kan ook gaan om de asbestvrije variant).</p> <p>-Er werd geen monster genomen o.w.v. beschadiging aan een elektrisch gerelateerde toepassing, extra controle bij verwijdering van het verdacht materiaal. Vermoedelijk zullen de toepassingen verwijderd worden bij aanpassing van het elektriciteitsnetwerk.</p> <p>. Er worden geen rechten verleend aan deze oppervlaktes/diktes/volumes.</p> |

- Zorg voor een veilig beheer. Vermijd het beschadigen van het asbestmateriaal. Controleer de toestand jaarlijks op wijzigingen.

- Eenvoudige handelingen: mag via doe-het-zelf of door werknemer(s) met opleidingsattest eenvoudige handelingen  
Schakelaars, stopcontacten en andere gelijkaardige toepassingen kunnen eenvoudig losgeschroefd worden --> EH doe-het-zelf. Afgesloten of verzegelde kast --> EH opgeleid techniker personeel 8u basisopleiding asbest.

Tellerkast : De toepassing dient verwijderd te worden door de netbeheerder, vermoedelijk word dit uitgevoerd wanneer de oude meterkast vervangen word door een digitale meter.

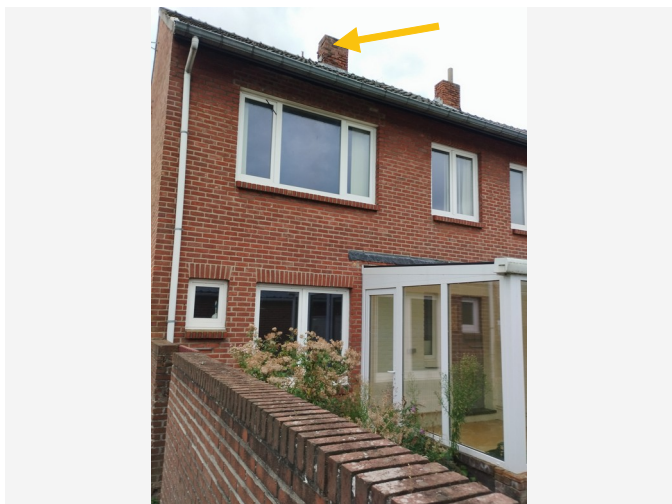
Situeringsfoto

**Reden:** Het te onderzoeken materiaal situeert zich hoger dan 3,50 m te rekenen vanaf een veilige ondergrond

**Uitleg van de asbestdeskundige:** Bij werken (dak of reiniging schouw) kan een stelling geplaatst worden, het is niet duidelijk of er asbestverdachte materialen aanwezig zijn in de schouw.

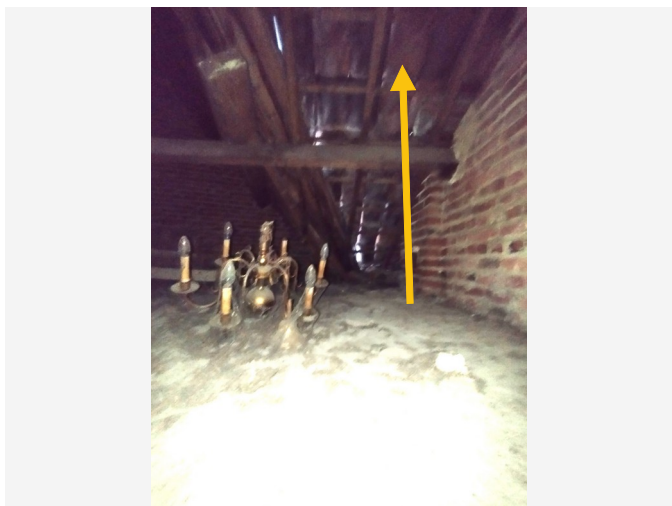
Vrije foto

Het dak werd gecontroleerd (via de zolder) . Er is geen verdacht onderdak vastgesteld .

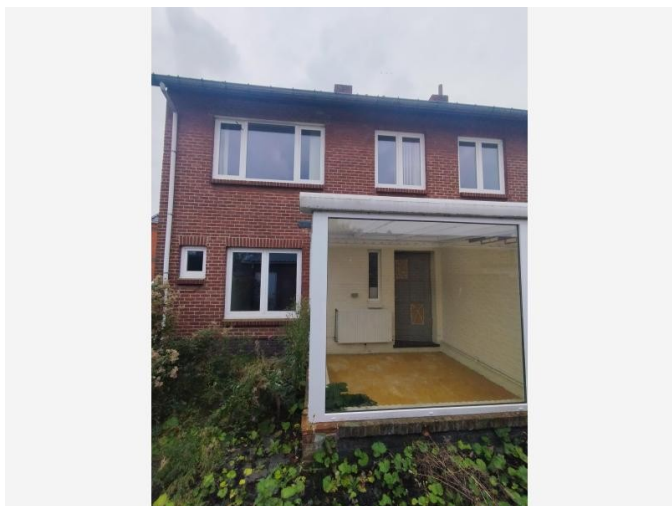
Vrije foto

Er werden geen asbest-verdachte materialen aangetroffen.

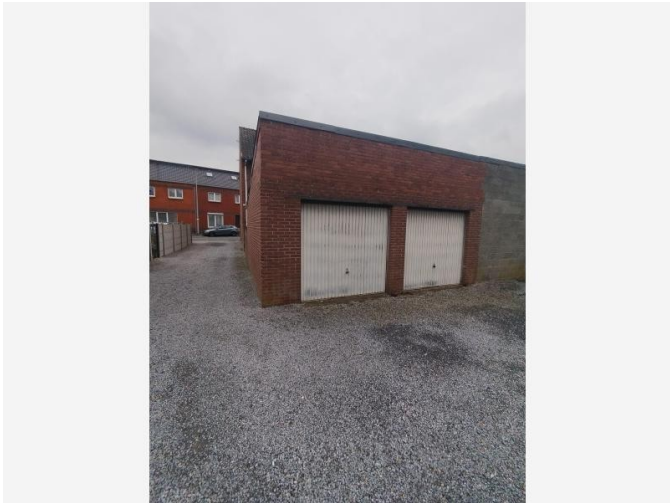
Vrije foto

Er werden geen asbest-verdachte materialen aangetroffen.

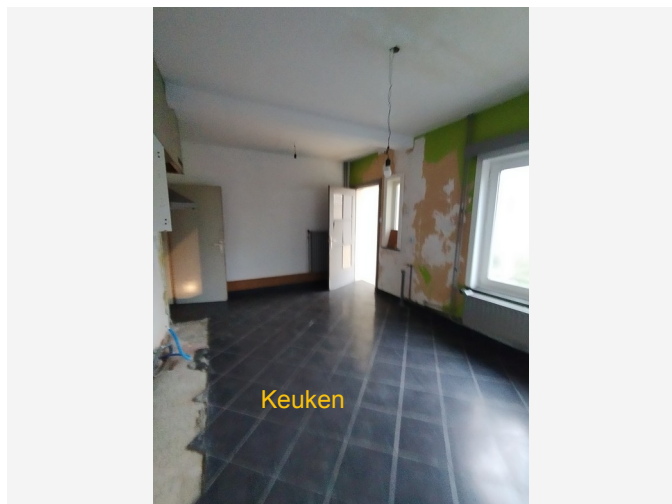
Vrije foto

Enkele plafonds zijn afgewerkt met valse plafonds in plaatmateriaal. Het is niet duidelijk of er pleisterwerk aanwezig is achter deze plafonds, het is aangewezen om bijkomend onderzoek uit te voeren bij werken.

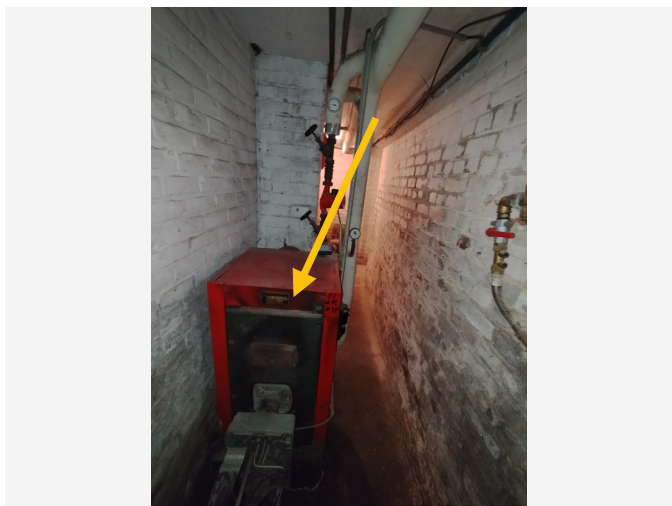
Vrije foto

De ketel van het merk Strebelwerk Mannheim bj 1973 werd opgezocht in het IAD Online bronnenboek, er zijn geen resultaten gevonden . Laat de ketel controleren door een opgeleid techniker (basis 8u asbest)

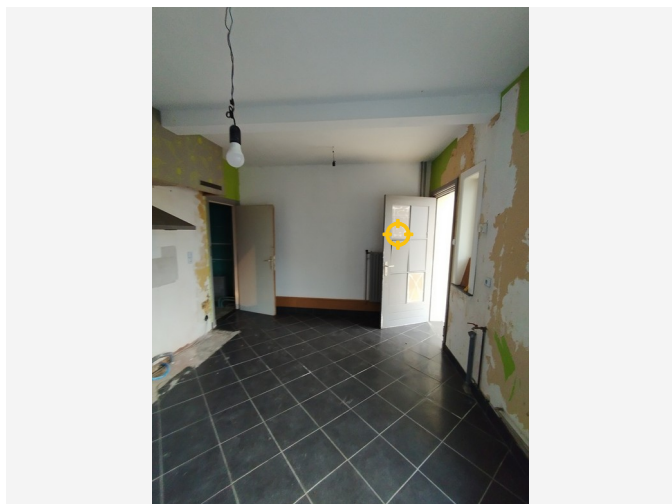
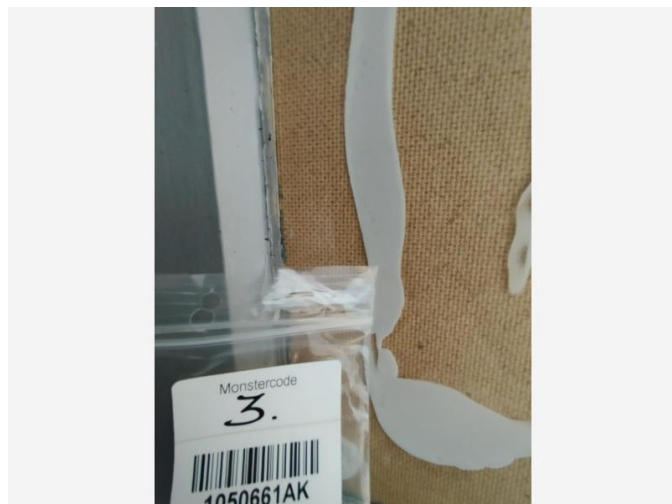
## Fiche 9: Stopverf - Woning

Geen asbest

| # | Type | Referentie | Resultaat |
|---|---|---|---|
| 9.1 | Puntmonster | 3 | Geen asbest |

| Opmerking | <p>betreft +/- 6 lm, 1x deur, 1x raam</p> <p>Het gewicht en lm is een berekeneerde schatting. Er worden geen rechten verleend aan deze oppervlaktes. De dikte is een schatting die voorkomt uit de monsterplaatsen en is daarom niet altijd representatief</p> |

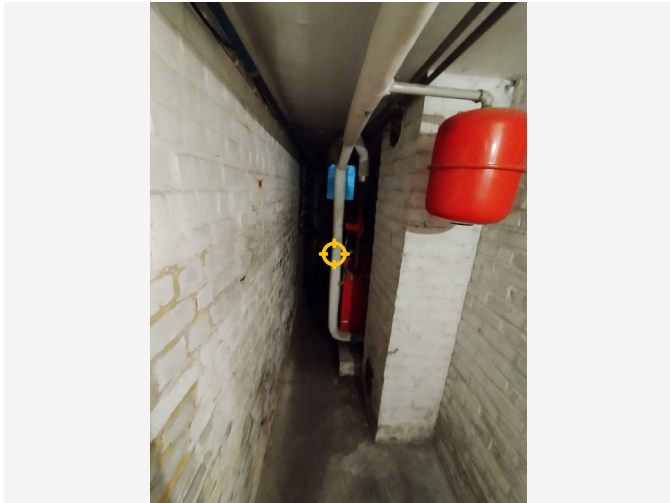
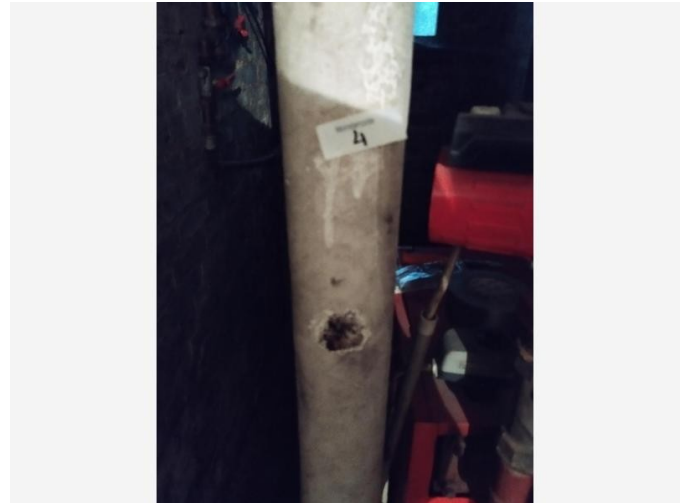
## Fiche 10: Leidingisolatie

Geen asbest

| # | Type | Referentie | Resultaat |
|---|---|---|---|
| 10.1 | Mengmonster | 4 | Geen asbest |
| 10.2 | Mengmonster | 5 | Geen asbest |

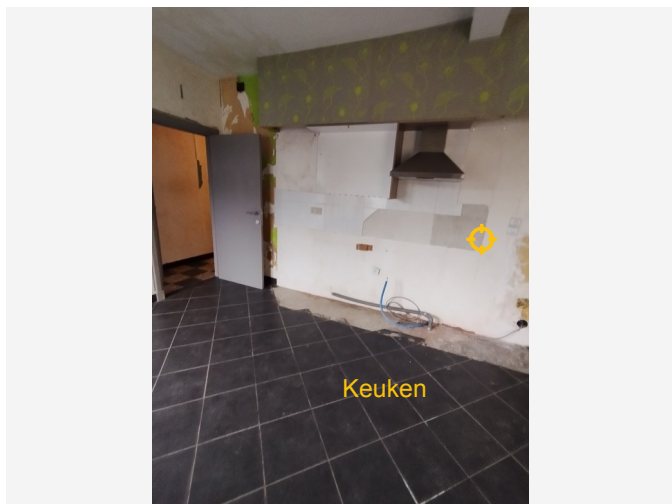
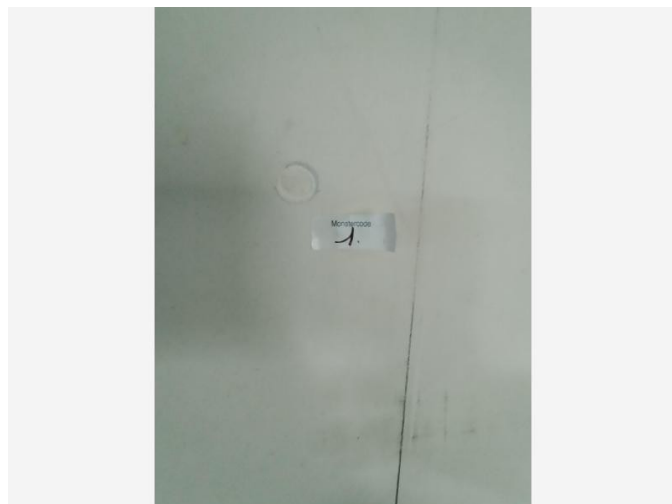
## Fiche 11: Pleisterwerk Muren

Geen asbest

| # | Type | Referentie | Resultaat |
|---|---|---|---|
| 11.1 | Mengmonster | 1 | Geen asbest |

| Opmerking | <p>Volgens het inspectieprotocol is een monstername van het pleisterwerk verplicht om dit te identificeren als niet-asbesthoudend.</p> <p>Locatie staalnames: individuele ruimte: Slaapkamer, Woonkamer/<br/>natte ruimte: Keuken / stookplaats: niet mogelijk = bakstenen/ traphal:<br/>v+1</p> <p>De vermelde oppervlaktes en volumes betreffen een beredeneerde schatting. Er worden geen rechten verleend aan deze oppervlaktes/volumes. De dikte is een schatting die voorkomt uit de monsterplaatsen en is daarom niet altijd representatief. Er bevinden zich enkele valse wanden. Het is niet duidelijk of er pleisterwerk aanwezig is achter deze valse wanden, het is aangewezen om bijkomend onderzoek uit te voeren bij werken.</p> |

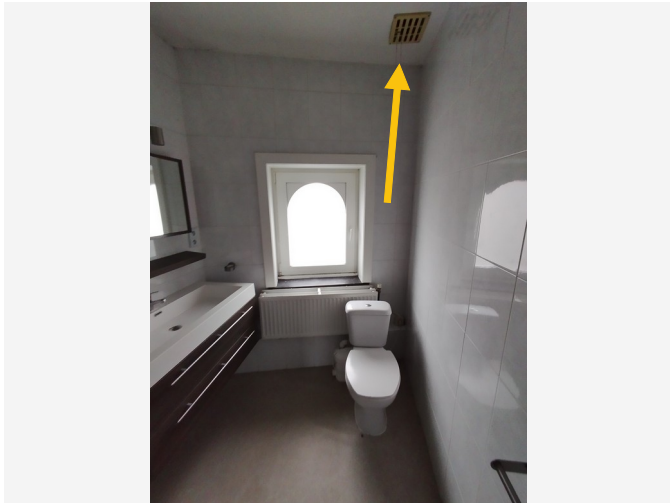
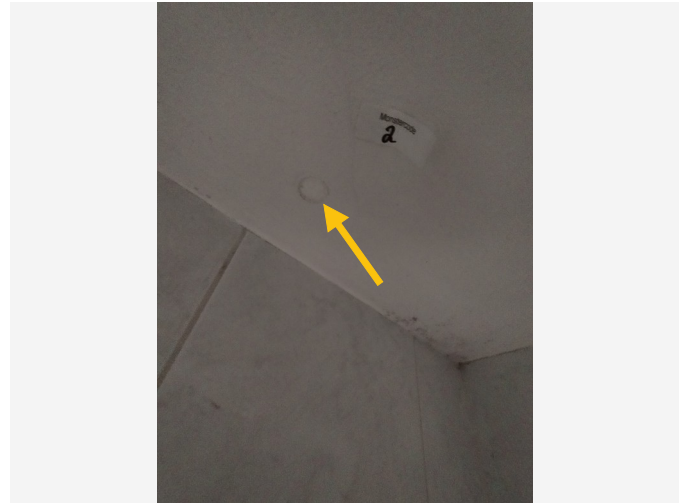
## Fiche 12: Pleisterwerk Plafonds

Geen asbest

| # | Type | Referentie | Resultaat |
|---|---|---|---|
| 12.1 | Mengmonster | 2 | Geen asbest |

| Opmerking | <p>Volgens het inspectieprotocol is een monstername van het pleisterwerk verplicht om dit te identificeren als niet-asbesthoudend.</p> <p>Locatie staalnames: individuele ruimte: Slaapkamer / natte ruimte: Badkamer / stookplaats: Kelder / traphal: V+1</p> <p>De vermelde oppervlaktes en volumes betreffen een beredeneerde schatting. Er worden geen rechten verleend aan deze oppervlaktes/volumes. De dikte is een schatting die voorkomt uit de monsterplaatsen en is daarom niet altijd representatief. Enkele plafonds zijn afgewerkt met valse plafonds in plaatmateriaal. Het is niet duidelijk of er pleisterwerk aanwezig is achter deze valse plafonds, het is aangewezen om bijkomend onderzoek uit te voeren bij werken.</p> |
