Asbestinventarisatetest

Schoorstraat 69, 3631 Maasmechelen

Attestnummer : 20260304-000181.000

Niet-asbestveilig

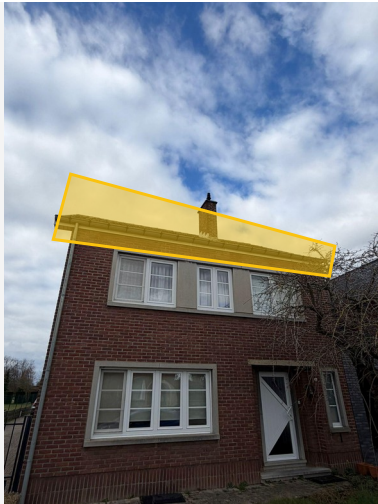
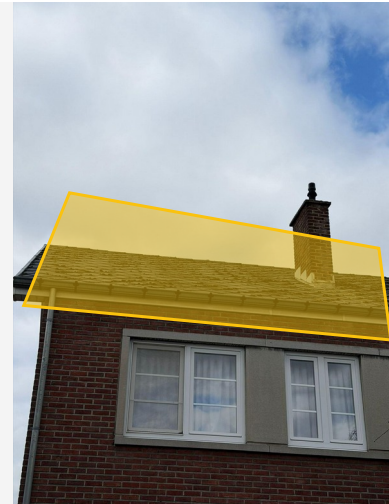
Eindbeoordeling materiaalrisico	Verhoogd materiaalrisico en/of verhoogde kans op vezelvrijgave
---------------------------------	--

Gebondenheid	Categorie 1: hechtgebonden in oorsprong
Asbestsoort (vezeltype)	Crocidoliet aanwezig
Asbestconcentratie	Laag (< 50%)
Afschermingsgraad van het gehele materiaal	Geheel of deels (ook) vrij aan de binnenlucht
Toestand van het materiaal	Licht beschadigd, licht verweerd. Intact calciumsilicaatmateriaal of categorie III 'gebondenheid'

Beschrijving	Leien
Omgeving	Buiten
Primaire drager	Schuin dak
Asbestmateriaal	Dak- en gevelbekleding - Lei, shingle
Bindmiddel van asbestmateriaal	Cement
Gebondenheid op basis van bindmiddel	Hecht
Hoeveelheid (oppervlakte - aantal)	<ul style="list-style-type: none">• 200,00 m² - 1 stuk
Totale oppervlakte	200,00 m ²
Eenvoudig bereikbaar	Ja
Bevestigingswijze	<ul style="list-style-type: none">• Genageld, geniet
Identificatiemethode	De asbestdeskundige beoordeelt het materiaal als asbesthoudend, en dit zonder monsternamen.
Destructieve handeling voor identificatie	Nee

Het asbestmateriaal valt onder de mijlpaal van 2034.

[Verwijderen](#)

- Verwijder dit asbestmateriaal zo snel mogelijk. Volg de toestand goed op.
- Voer bijkomende staalname(s) uit.

- Eenvoudige handelingen: mag via doe-het-zelf of door werknemer(s) met opleidingsattest eenvoudige handelingen
Zorg voor een goede bescherming ademhalingsbescherming FFP3 / een veiligheidsbril, stevige rubberen handschoenen (niet de dunne latex soort) en een overall om over uw kledij aan te trekken, als je deze toepassing weg haalt, bevochtig de toepassing grondig, zorg dat je niets breekt en verpak deze dubbel, contacteer uw gemeente voor het beleid omtrent asbestafvoer.

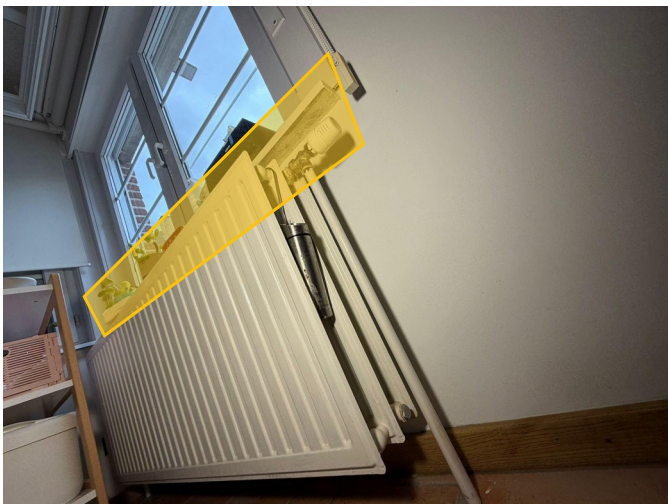
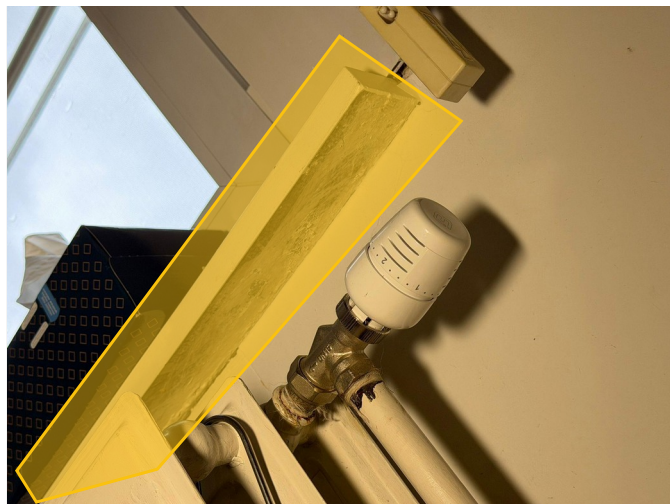
Eindbeoordeling materiaalrisico	Laag materiaalrisico en/of verlaagde kans op vezelvrijgave
---------------------------------	--

Gebondenheid	Categorie 1: hechtgebonden in oorsprong
Asbestsoort (vezeltype)	Crocidoliet aanwezig
Asbestconcentratie	Laag (< 50%)
Afschermingsgraad van het gehele materiaal	Geheel of deels (ook) vrij aan de binnenlucht
Toestand van het materiaal	Onbeschadigd, niet verweerd

Beschrijving	Vensterbank
Omgeving	Binnen
Primaire drager	Wandopening verticaal (raam, deur, ...)
Asbestmateriaal	Plaat, paneel, tablet - Type Massal
Bindmiddel van asbestmateriaal	Cement
Gebondenheid op basis van bindmiddel	Hecht
Hoeveelheid (oppervlakte - dikte - aantal)	<ul style="list-style-type: none">• 10,00 m² - 2,00 cm - 4 stuks
Totaal volume	0,80 m ³
Eenvoudig bereikbaar	Ja
Bevestigingswijze	<ul style="list-style-type: none">• Verlijmd, ingegoten, versmeerd
Identificatiemethode	De asbestdeskundige beoordeelt het materiaal als asbesthoudend, en dit zonder monsternamen.
Destructieve handeling voor identificatie	Nee

Het asbestmateriaal valt onder de mijlpaal van 2040.

Zorgvuldig beheren

- Verwijder dit asbestmateriaal zo snel mogelijk. Volg de toestand goed op.
- Voer bijkomende staalname(s) uit.

- Eenvoudige handelingen: mag via doe-het-zelf of door werknemer(s) met opleidingsattest eenvoudige handelingen
Zorg voor een goede bescherming ademhalingsbescherming FFP3 / een veiligheidsbril, stevige rubberen handschoenen (niet de dunne latex soort) en een overall om over uw kledij aan te trekken, als je deze toepassing weg haalt, bevochtig de toepassing grondig, zorg dat je niets breekt en verpak deze dubbel, contacteer uw gemeente voor het beleid omtrent asbestafvoer.

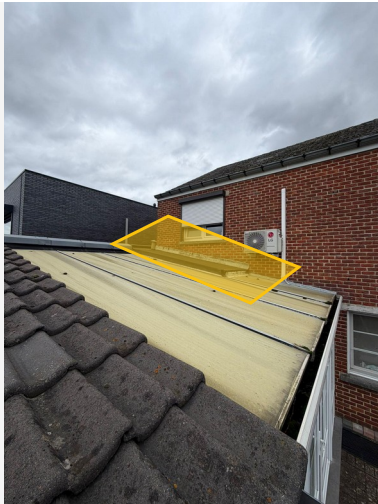
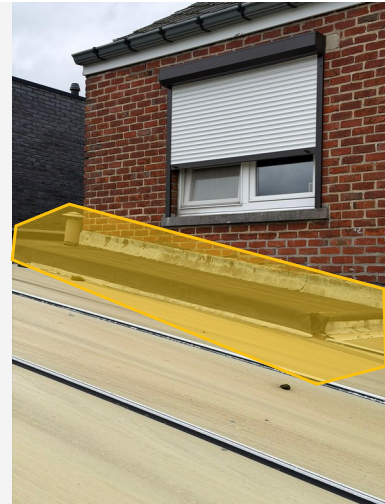
Eindbeoordeling materiaalrisico	Laag materiaalrisico en/of verlaagde kans op vezelvrijgave
---------------------------------	--

Gebondenheid	Categorie 1: hechtgebonden in oorsprong
Asbestsoort (vezeltype)	Crocidoliet aanwezig
Asbestconcentratie	Laag (< 50%)
Afschermingsgraad van het gehele materiaal	Geheel of deels vrij aan de buitenlucht
Toestand van het materiaal	Onbeschadigd, niet verweerd

Beschrijving	Roofing
Omgeving	Buiten
Primaire drager	Schuin dak
Asbestmateriaal	Dak- en gevelbekleding - Roofing
Bindmiddel van asbestmateriaal	Bitumen (roofing, teer, asfalt)
Gebondenheid op basis van bindmiddel	Hecht
Hoeveelheid (oppervlakte - aantal)	<ul style="list-style-type: none">• 10,00 m² - 1 stuk
Totale oppervlakte	10,00 m ²
Eenvoudig bereikbaar	Ja
Bevestigingswijze	<ul style="list-style-type: none">• Verlijmd, ingegoten, versmeerd
Identificatiemethode	<p>De asbestdeskundige beoordeelt het materiaal als asbestverdacht en dus asbesthoudend, en dit zonder monstername.</p> <p>Motivatie: De monstername brengt andere schade aan dan schade die inherent is aan de monstername.</p>
Destructieve handeling voor identificatie	Nee

Het asbestmateriaal valt onder de mijlpaal van 2040.

Zorgvuldig beheren

- Verwijder dit asbestmateriaal zo snel mogelijk. Volg de toestand goed op.
- Voer bijkomende staalname(s) uit.

- Eenvoudige handelingen: mag via doe-het-zelf of door werknemer(s) met opleidingsattest eenvoudige handelingen
Zorg voor een goede bescherming ademhalingsbescherming FFP3 / een veiligheidsbril, stevige rubberen handschoenen (niet de dunne latex soort) en een overall om over uw kledij aan te trekken, als je deze toepassing weg haalt, bevochtig de toepassing grondig, zorg dat je niets breekt en verpak deze dubbel, contacteer uw gemeente voor het beleid omtrent asbestafvoer.

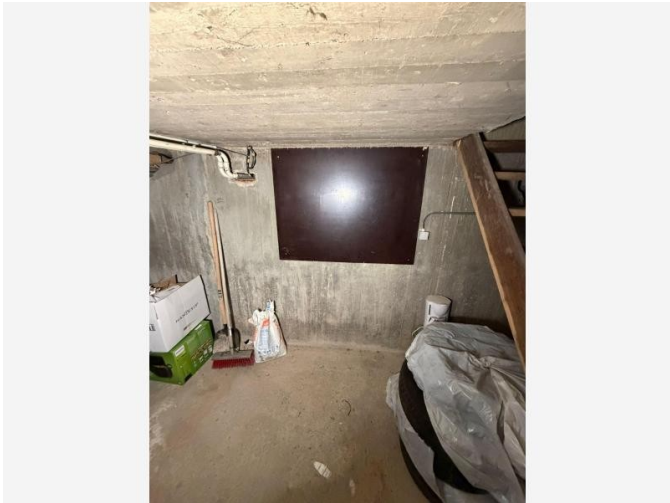
Tijdelijke beperking

Reden: Er is geen volledige risicobeoordeling mogelijk

Uitleg van de asbestdeskundige: Lager dan 1.50m hoogte

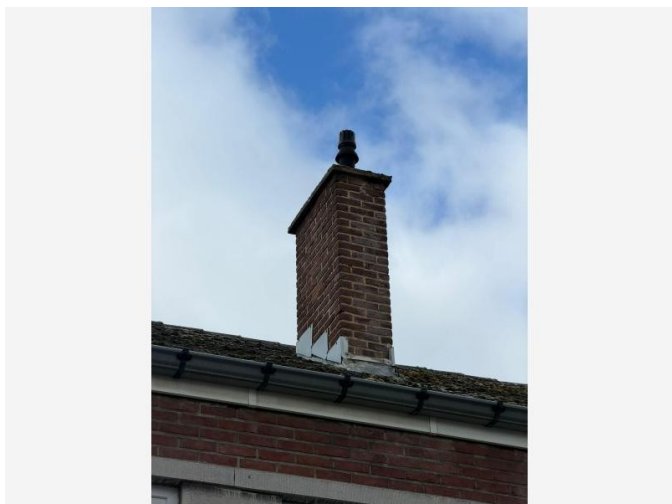
Tijdelijke beperking

Reden: Het te onderzoeken materiaal situeert zich hoger dan 3,50 m te rekenen vanaf een veilige ondergrond

Uitleg van de asbestdeskundige: Hoger dan 3.50m

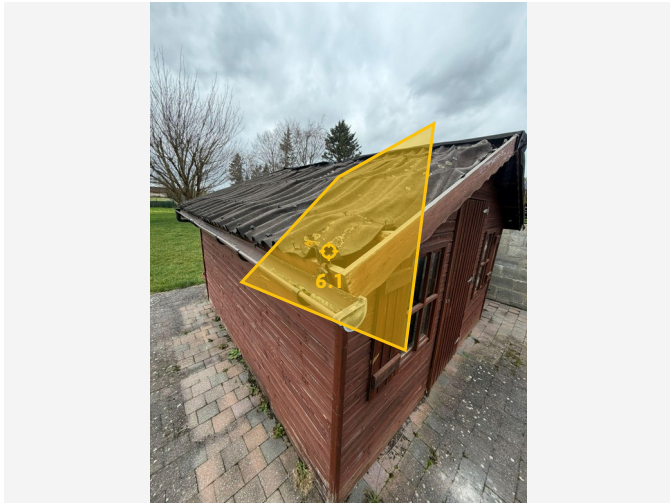
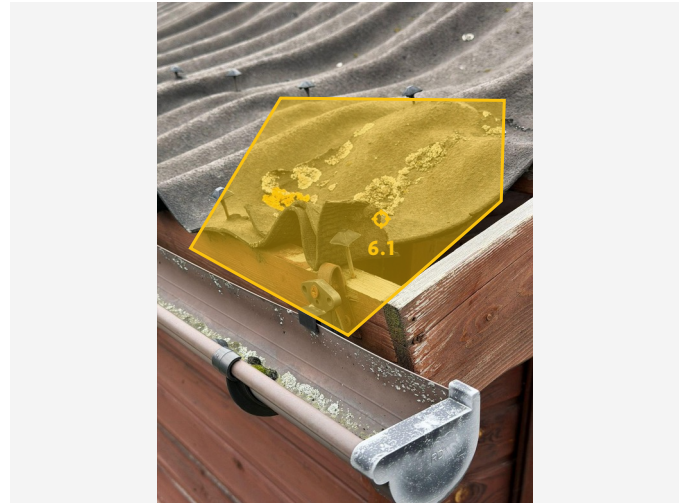
Fiche 6: Roofing tuinhuis

Geen asbest

#	Type	Referentie	Resultaat
6.1	Puntmonster	PS01	Geen asbest

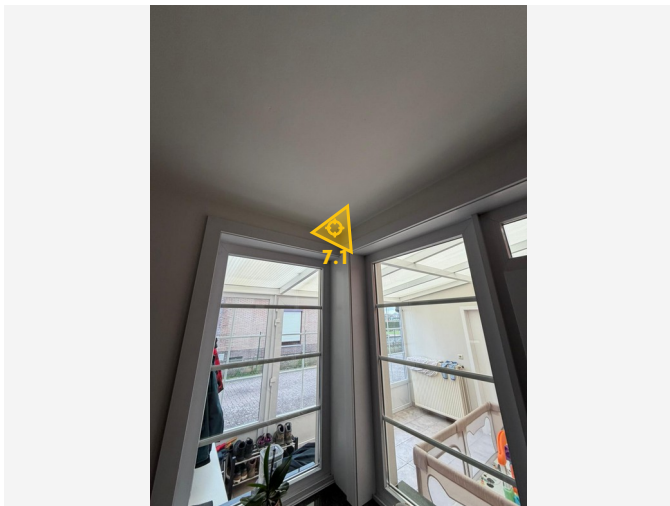
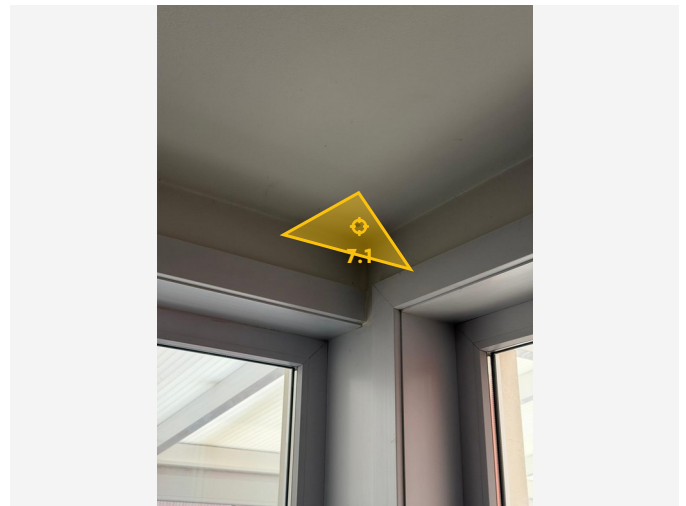
Fiche 7: Pleisterwerk plafond

Geen asbest

#	Type	Referentie	Resultaat
7.1	Mengmonster	MM02	Geen asbest

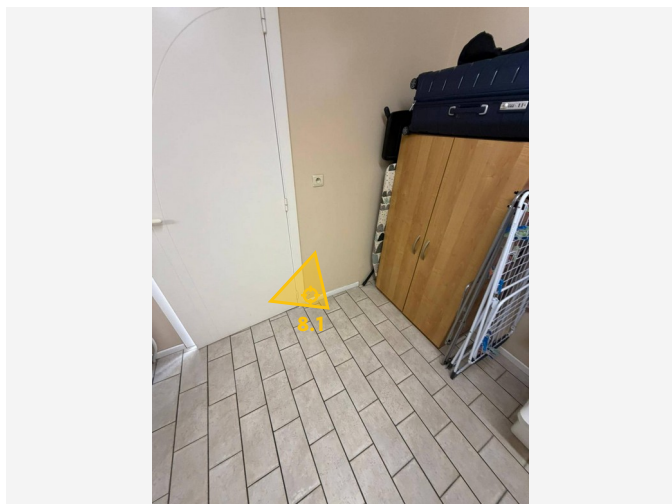
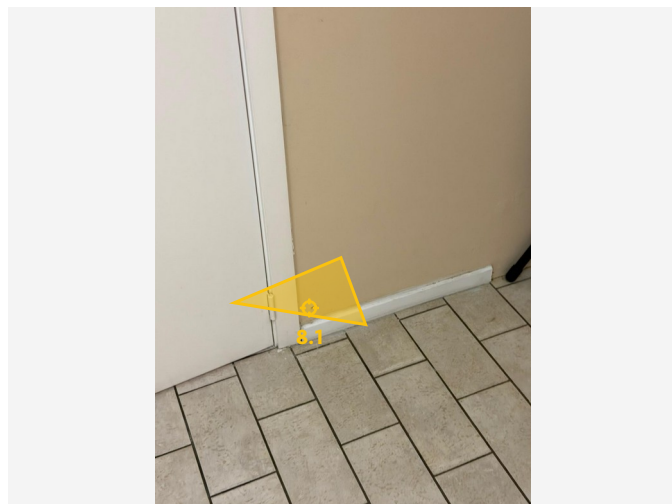
Fiche 8: Pleisterwerk binnenmuren

Geen asbest

#	Type	Referentie	Resultaat
8.1	Mengmonster	MM01	Geen asbest

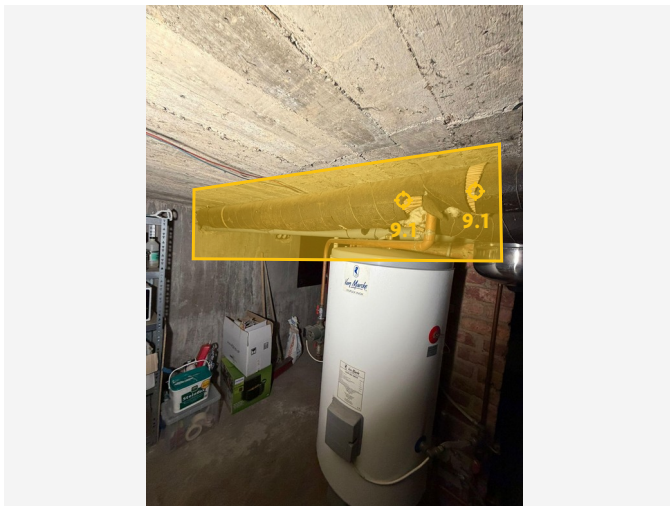
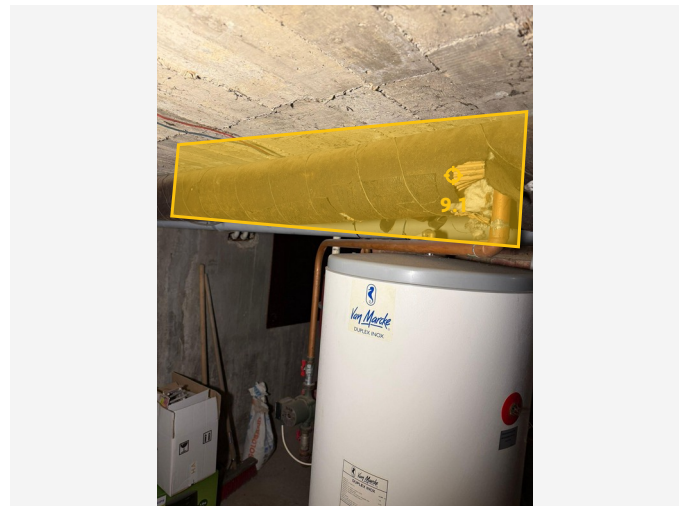
Geen asbest

#	Type	Referentie	Resultaat
9.1	Mengmonster	MM03	Geen asbest

Beschrijving	Leidingisolatie
Omgeving	Binnen
Primaire drager	HVAC infrastructuur en uitrusting
Bindmiddel van materiaal	Bitumen (roofing, teer, asfalt)
Gebondenheid op basis van bindmiddel	Hecht
Hoeveelheid (lengte - omtrek - dikte - aantal)	<ul style="list-style-type: none">• 10,00 m - 60,00 cm - 4,00 cm - 1 stuk
Totaal volume	0,24 m ³
Identificatiemethode	Een monstername door de asbestdeskundige met laboanalyse door een asbestlabo.
Destructieve handeling voor identificatie	Nee

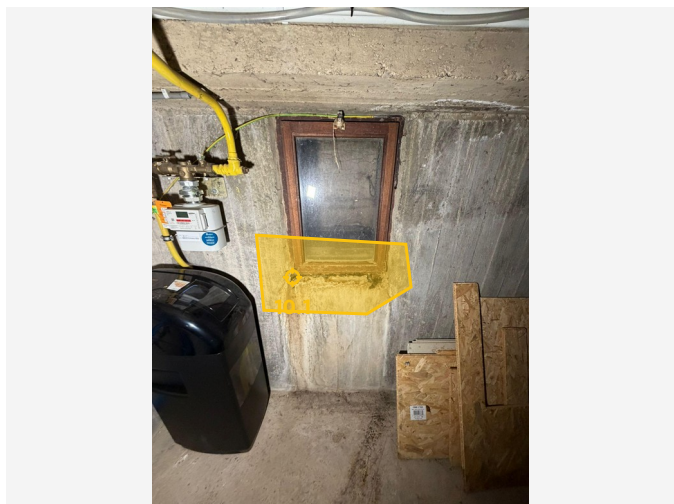
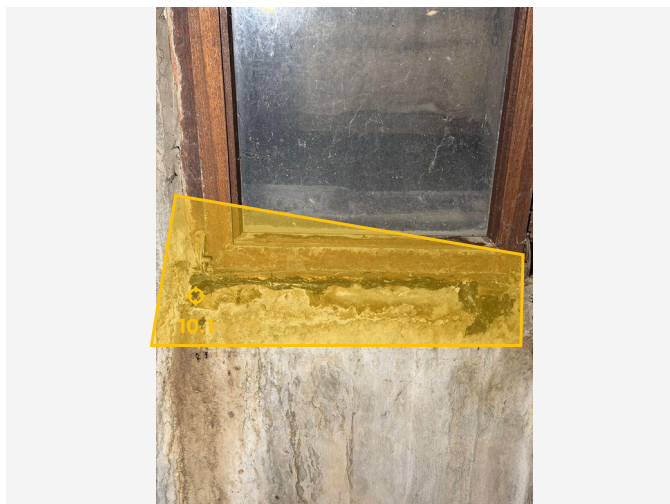
Fiche 10: Kit kelder

Geen asbest

#	Type	Referentie	Resultaat
10.1	Puntmonster	PS02	Geen asbest
