# Asbestinventarisatetest

Zegestraat 23, 3630 Maasmechelen

Attestnummer : 20260505-000374.000

## Niet-asbestveilig

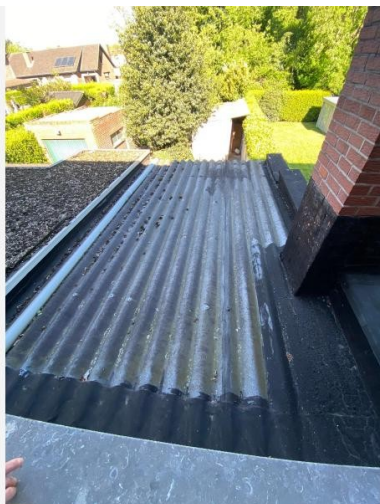
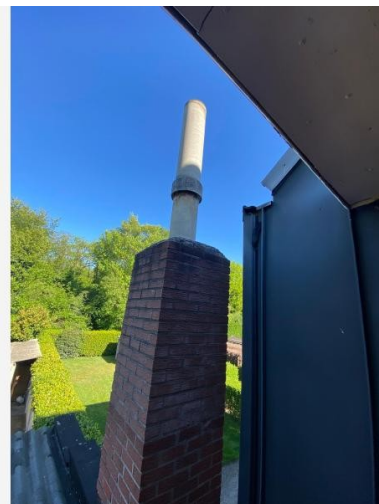
Eindbeoordeling materiaalrisico	Verhoogd materiaalrisico en/of verhoogde kans op vezelvrijgave
---------------------------------	--

Gebondenheid	Categorie 1: hechtgebonden in oorsprong
Asbestsoort (vezeltype)	Crocidoliet aanwezig
Asbestconcentratie	Laag (< 50%)
Afschermingsgraad van het gehele materiaal	Geheel of deels vrij aan de buitenlucht, maar geen contact met binnenlucht
Toestand van het materiaal	Matig beschadigd, matig verweerd

Beschrijving	Schouwsteenpijp boven schouw achterbouw
Omgeving	Buiten
Primaire drager	Plat dak
Asbestmateriaal	Rookgaskanaal
Bindmiddel van asbestmateriaal	Cement
Gebondenheid op basis van bindmiddel	Hecht
Hoeveelheid (lengte - omtrek - dikte - aantal)	<ul style="list-style-type: none"><li>• 1,50 m - 50,00 cm - 0,50 cm - 1 stuk</li></ul>
Totaal volume	0,004 m <sup>3</sup>
Eenvoudig bereikbaar	Ja
Bevestigingswijze	<ul style="list-style-type: none"><li>• Geklemd</li><li>• Geschroefd</li></ul>
Identificatiemethode	<p>De asbestdeskundige beoordeelt het materiaal als asbestverdacht en dus asbesthoudend, en dit zonder monstername.</p> <p>Motivatie: Er is een onderzoeksbeperking die monstername verhindert; De ruimte of het materiaal bevindt zich hoger dan 3,5 meter vanaf een vaste ondergrond.</p>
Destructieve handeling voor identificatie	Nee
Opmerking	De hoeveelheid is een zo nauwkeurig mogelijke opmeting. Hieraan kunnen evenwel geen rechten worden ontleend.

- Zorg voor een veilig beheer. Vermijd het beschadigen van het asbestmateriaal. Controleer de toestand jaarlijks op wijzigingen.
- Voer bijkomende staalname(s) uit.

- Eenvoudige handelingen: mag via doe-het-zelf of door werknemer(s) met opleidingsattest eenvoudige handelingen  
Deze toepassing kan door een aannemer die over een opleidingsattest eenvoudige handelingen beschikt of door een particulier (doe-het-zelf), verwijderd worden indien er geen verhoogd risico op vrijgave van asbestvezels (max. concentratie 0,01 vezels/cm<sup>3</sup> - CODEX Art. VI.3-54) ontstaat en de toepassing voorafgaand wordt gefixeerd/bevochtigd; de individuele elementen zonder machinale werktuigen (boormachine, slijpschijf, hogedrukreiniger,...) en zonder breken of gooien een voor een losgemaakt worden; en ten slotte dubbel en luchtdicht verpakt weggevoerd worden naar een erkend afvalpunt (recyclagepark).

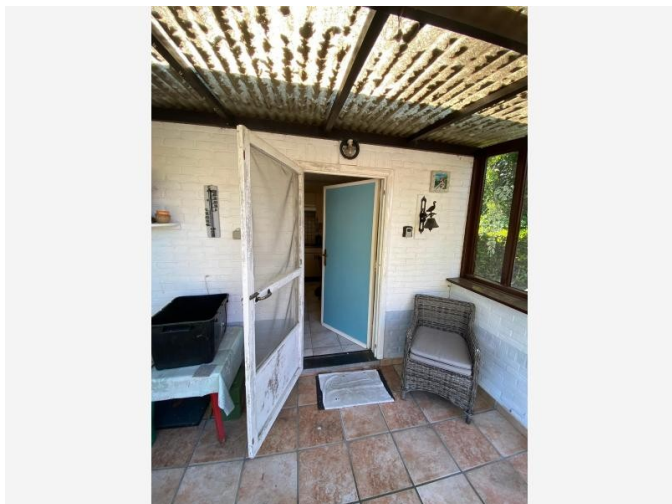
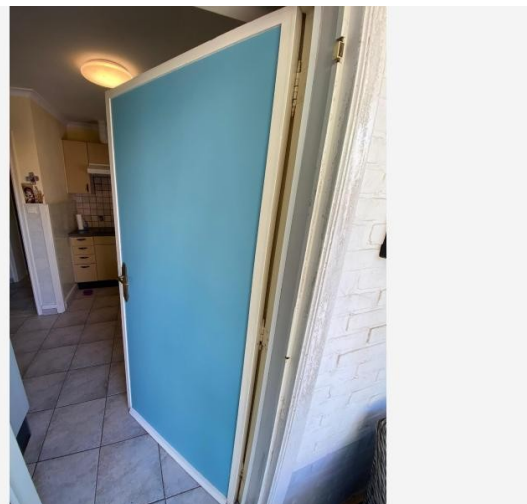
Eindbeoordeling materiaalrisico	Verhoogd materiaalrisico en/of verhoogde kans op vezelvrijgave
---------------------------------	--

Gebondenheid	Categorie 1: hechtgebonden in oorsprong
Asbestsoort (vezeltype)	Crocidoliet aanwezig
Asbestconcentratie	Laag (< 50%)
Afschermingsgraad van het gehele materiaal	Geheel of deels vrij aan de binnenlucht, maar geen contact met binnenluchtstromen
Toestand van het materiaal	Licht beschadigd, licht verweerd. Intacte calciumsilicaatplaat of materiaal met categorie 3-gebondenheid

Beschrijving	Glasal deurpaneel achterdeur.
Omgeving	Buiten
Primaire drager	Wandopening verticaal (raam, deur, ...)
Asbestmateriaal	Plaat, paneel, tablet - Geëmailleerd, type Glasal
Bindmiddel van asbestmateriaal	Cement
Gebondenheid op basis van bindmiddel	Hecht
Hoeveelheid (oppervlakte - dikte - aantal)	<ul style="list-style-type: none"><li>• 2,00 m<sup>2</sup> - 1,00 cm - 1 stuk</li></ul>
Totaal volume	0,02 m <sup>3</sup>
Eenvoudig bereikbaar	Ja
Bevestigingswijze	<ul style="list-style-type: none"><li>• Geklemd</li><li>• Verlijmd, ingegoten, versmeerd</li></ul>
Identificatiemethode	<p>De asbestdeskundige beoordeelt het materiaal als asbestverdacht en dus asbesthoudend, en dit zonder monstername.</p> <p>Motivatie: De monstername brengt andere schade aan dan schade die inherent is aan de monstername.</p>
Destructieve handeling voor identificatie	Nee
Opmerking	De hoeveelheid is een zo nauwkeurig mogelijke opmeting. Hieraan kunnen evenwel geen rechten worden ontleend.

- Zorg voor een veilig beheer. Vermijd het beschadigen van het asbestmateriaal. Controleer de toestand jaarlijks op wijzigingen.
- Voer bijkomende staalname(s) uit.

- Eenvoudige handelingen: mag via doe-het-zelf of door werknemer(s) met opleidingsattest eenvoudige handelingen  
Deze toepassing kan door een aannemer die over een opleidingsattest eenvoudige handelingen beschikt of door een particulier (doe-het-zelf), verwijderd worden indien er geen verhoogd risico op vrijgave van asbestvezels (max. concentratie 0,01 vezels/cm<sup>3</sup> - CODEX Art. VI.3-54) ontstaat en de toepassing voorafgaand wordt gefixeerd/bevochtigd; de individuele elementen zonder machinale werktuigen (boormachine, slijpschijf, hogedrukreiniger,...) en zonder breken of gooien een voor een losgemaakt worden; en ten slotte dubbel en luchtdicht verpakt weggevoerd worden naar een erkend afvalpunt (recyclagepark).

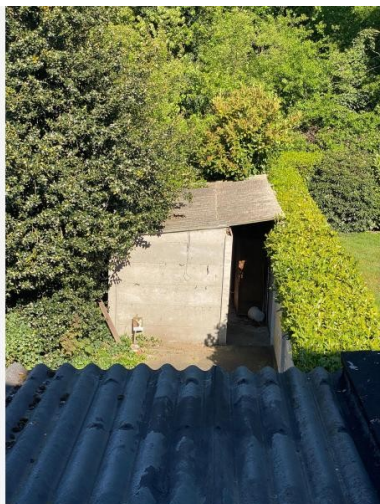
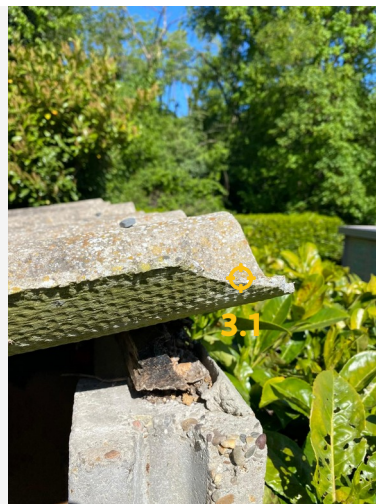
Beschrijving	Dak buitenberging bestaande uit golfplaten
Omgeving	Buiten
Primaire drager	Schuin dak
Asbestmateriaal	Dak- en gevelbekleding - Golfplaat
Bindmiddel van asbestmateriaal	Cement
Gebondenheid op basis van bindmiddel	Hecht
Hoeveelheid (oppervlakte - aantal)	<ul style="list-style-type: none"><li>• 15,00 m<sup>2</sup> - 1 stuk</li></ul>
Totale oppervlakte	15,00 m <sup>2</sup>
Eenvoudig bereikbaar	Ja
Bevestigingswijze	<ul style="list-style-type: none"><li>• Geklemd</li><li>• Geschroefd</li></ul>
Identificatiemethode	Een monstername door de asbestdeskundige met laboanalyse door een asbestlabo.
Destructieve handeling voor identificatie	Nee
Opmerking	De hoeveelheid is een zo nauwkeurig mogelijke opmeting. Hieraan kunnen evenwel geen rechten worden ontleend.

- Verwijder dit asbestmateriaal zo snel mogelijk. Volg de toestand goed op.
- Hemelwater dat afspoelt van asbestcement daken of gevels kan asbestdeeltjes bevatten. Gebruik het enkel voor gesloten circuits (bv. spoelen toiletten). Reinig na het vervangen van het dak of de gevel de dakgoten en regenwaterput of -ton om asbesthoudend sediment of slib te verwijderen

- Eenvoudige handelingen: mag via doe-het-zelf of door werknemer(s) met opleidingsattest eenvoudige handelingen  
Deze toepassing kan door een aannemer die over een opleidingsattest eenvoudige handelingen beschikt of door een particulier (doe-het-zelf), verwijderd worden indien er geen verhoogd risico op vrijgave van asbestvezels (max. concentratie 0,01 vezels/cm<sup>3</sup> - CODEX Art. VI.3-54) ontstaat en de toepassing voorafgaand wordt gefixeerd/bevochtigd; de individuele elementen zonder machinale werktuigen (boormachine, slijpschijf, hogedrukreiniger,...) en zonder breken of gooien een voor een losgemaakt worden; en ten slotte dubbel en luchtdicht verpakt weggevoerd worden naar een erkend afvalpunt (recyclagepark).

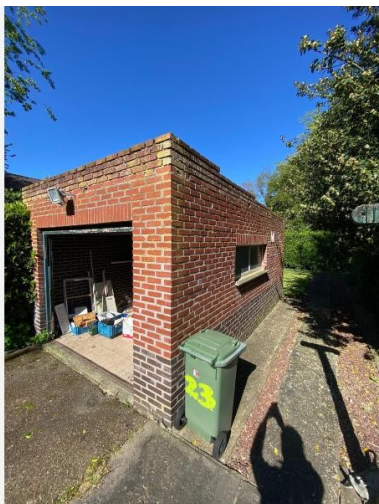
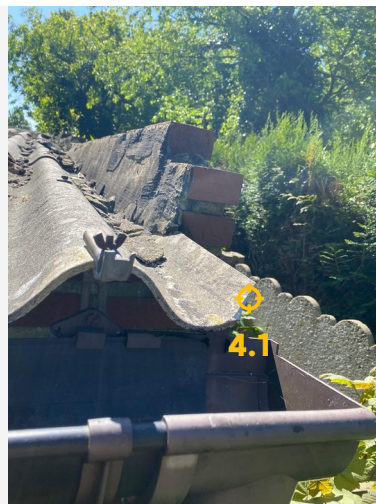
<b>Beschrijving</b>	Dak garage bestaande uit golfplaten
<b>Omgeving</b>	Buiten
<b>Primaire drager</b>	Schuin dak
<b>Asbestmateriaal</b>	Dak- en gevelbekleding - Golfplaat
<b>Bindmiddel van asbestmateriaal</b>	Cement
<b>Gebondenheid op basis van bindmiddel</b>	Hecht
<b>Hoeveelheid (oppervlakte - aantal)</b>	<ul style="list-style-type: none"><li>• 18,00 m<sup>2</sup> - 1 stuk</li></ul>
<b>Totale oppervlakte</b>	18,00 m <sup>2</sup>
<b>Eenvoudig bereikbaar</b>	Ja
<b>Bevestigingswijze</b>	<ul style="list-style-type: none"><li>• Geklemd</li><li>• Geschroefd</li></ul>
<b>Identificatiemethode</b>	Een monstername door de asbestdeskundige met laboanalyse door een asbestlabo.
<b>Destructieve handeling voor identificatie</b>	Nee
<b>Opmerking</b>	De hoeveelheid is een zo nauwkeurig mogelijke opmeting. Hieraan kunnen evenwel geen rechten worden ontleend.

- Eenvoudige handelingen: mag via doe-het-zelf of door werknemer(s) met opleidingsattest eenvoudige handelingen  
Deze toepassing kan door een aannemer die over een opleidingsattest eenvoudige handelingen beschikt of door een particulier (doe-het-zelf), verwijderd worden indien er geen verhoogd risico op vrijgave van asbestvezels (max. concentratie 0,01 vezels/cm<sup>3</sup> - CODEX Art. VI.3-54) ontstaat en de toepassing voorafgaand wordt gefixeerd/bevochtigd; de individuele elementen zonder machinale werktuigen (boormachine, slijpschijf, hogedrukreiniger,...) en zonder breken of gooien een voor een losgemaakt worden; en ten slotte dubbel en luchtdicht verpakt weggevoerd worden naar een erkend afvalpunt (recyclagepark).

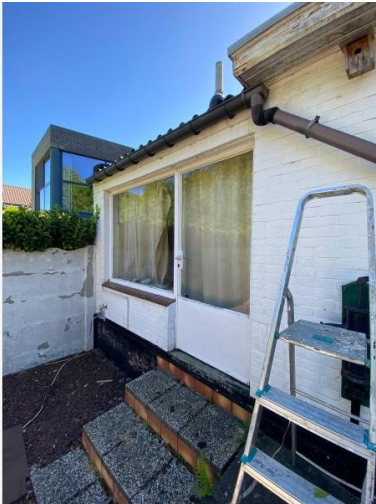
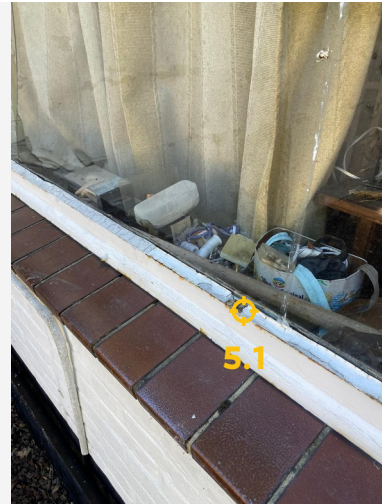
Beschrijving	Mastiek buitenramen woning
Omgeving	Buiten
Primaire drager	Wandopening verticaal (raam, deur, ...)
Asbestmateriaal	In-situ afwerkingslagen - Pasta, stopverf, voegsel, stopsel, vulsel, mastiek, katten, ...
Bindmiddel van asbestmateriaal	Kitten, mastiek, pasta
Gebondenheid op basis van bindmiddel	Hecht
Hoeveelheid (lengte - aantal)	<ul style="list-style-type: none"><li>• 1,00 m - 10 stuks</li></ul>
Totale lengte	10,00 m
Eenvoudig bereikbaar	Ja
Bevestigingswijze	<ul style="list-style-type: none"><li>• Verlijmd, ingegoten, versmeerd</li></ul>
Identificatiemethode	Een monstername door de asbestdeskundige met laboanalyse door een asbestlabo.
Destructieve handeling voor identificatie	Nee
Opmerking	De hoeveelheid is een zo nauwkeurig mogelijke opmeting. Hieraan kunnen evenwel geen rechten worden ontleend.

- Eenvoudige handelingen: mag via doe-het-zelf of door werknemer(s) met opleidingsattest eenvoudige handelingen  
Deze toepassing kan door een aannemer die over een opleidingsattest eenvoudige handelingen beschikt of door een particulier (doe-het-zelf), verwijderd worden indien er geen verhoogd risico op vrijgave van asbestvezels (max. concentratie 0,01 vezels/cm<sup>3</sup> - CODEX Art. VI.3-54) ontstaat en de toepassing voorafgaand wordt gefixeerd/bevochtigd; de individuele elementen zonder machinale werktuigen (boormachine, slijpschijf, hogedrukreiniger,...) en zonder breken of gooien een voor een losgemaakt worden; en ten slotte dubbel en luchtdicht verpakt weggevoerd worden naar een erkend afvalpunt (recyclagepark).

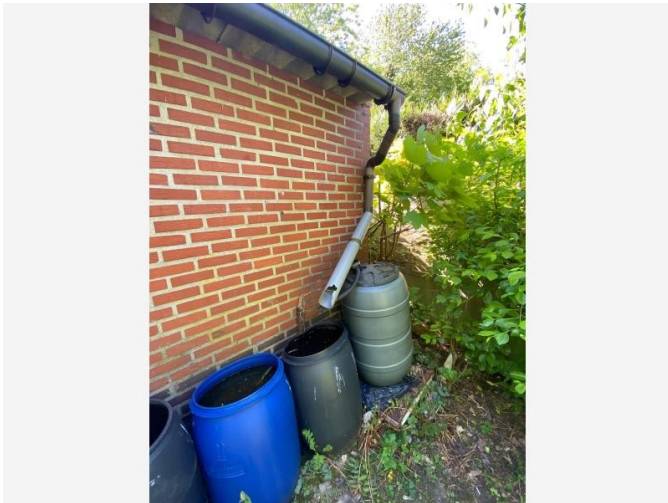
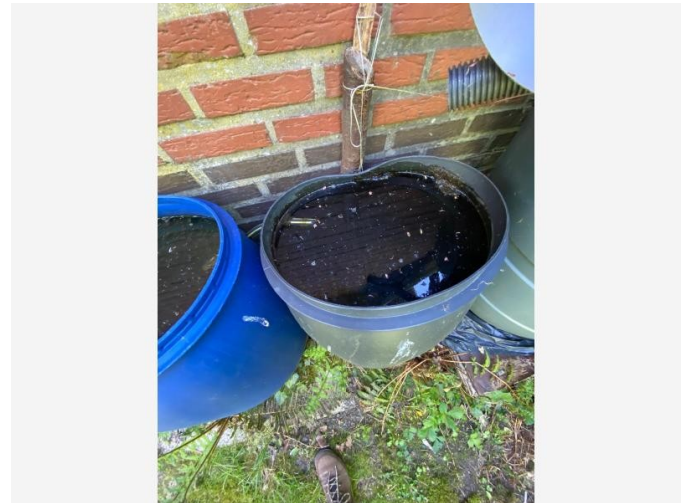
<b>Beschrijving</b>	Slib regenton
<b>Type afvalstof</b>	Betreft resten (contaminatie) van verwerking of beschadiging
<b>Type resten (contaminatie)</b>	<ul style="list-style-type: none"><li>• Stof, deeltjes &lt; 4 mm, flinters, gruis (vermengd in materiaal)</li><li>• Stukken, fragmenten (vermengd in materiaal)</li></ul>
<b>Besmette materialen</b>	<ul style="list-style-type: none"><li>• Waterbodem</li></ul>
<b>Bron van de resten</b>	Golfplaten dak garage
<b>Omgeving</b>	Buiten
<b>Primaire drager</b>	Waterbodem
<b>Gebondenheid resten</b>	Niet hecht
<b>Hoeveelheid (gewicht - aantal)</b>	<ul style="list-style-type: none"><li>• 2,00 kg - 1 stuk</li></ul>
<b>Totaal gewicht</b>	2,00 kg
<b>Eenvoudig bereikbaar</b>	Ja
<b>Identificatiemethode</b>	De asbestdeskundige beoordeelt het materiaal als asbestverdacht en dus asbesthoudend, en dit zonder monstername.
<b>Opmerking</b>	De hoeveelheid is een zo nauwkeurig mogelijke opmeting. Hieraan kunnen evenwel geen rechten worden ontleend.

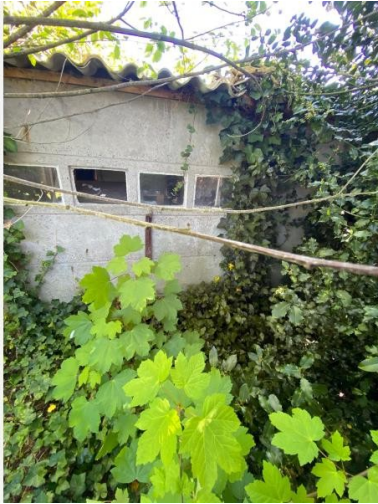
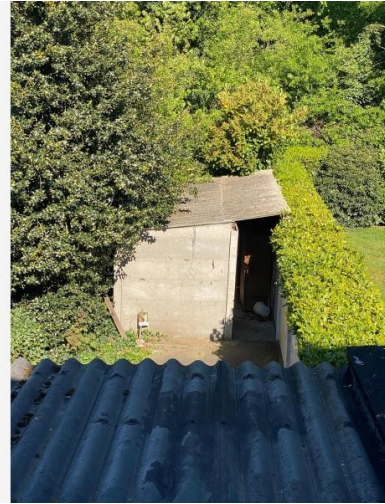
Afdruipzone/afvloeizone

Bron

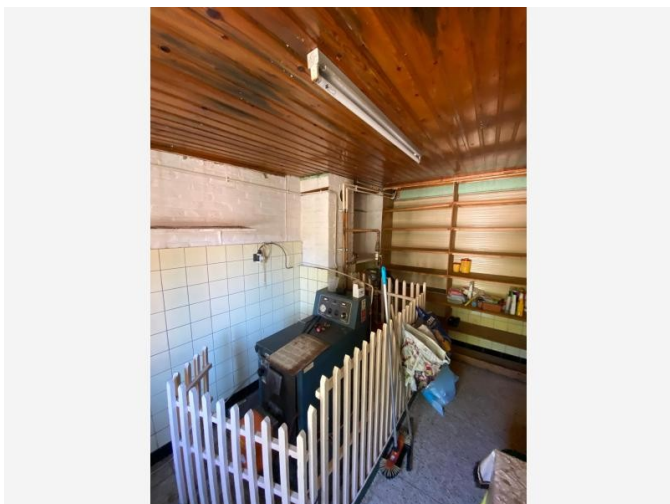
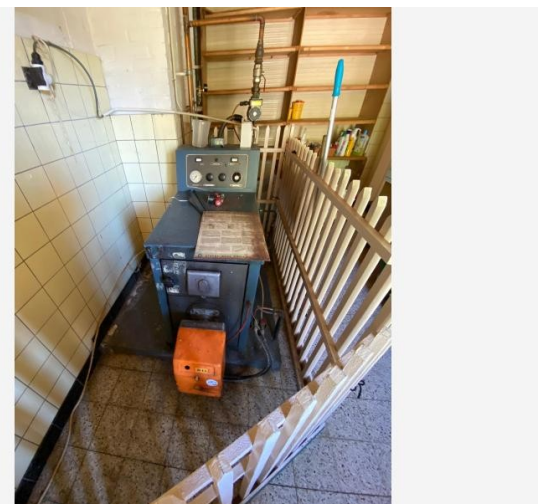
## Fiche 17: CV-ketel (niet waarneembare materialen) van minstens 50 jaar oud.

Beschrijving	Notitie	Terug te vinden op plannen
Fiche 17: CV-ketel (niet waarneembare materialen) van minstens 50 jaar oud.	De CV-ketel bevat mogelijk niet-waarneembare asbesthoudende pakkingen en/of elementen. Laat ze onderzoeken bij onderhoud of vervanging.	Plan 1.1: Gelijkvloers verdiep
Fiche 18: Onderdak roofing bovendak niet waarneembaar.	Er is geen asbestverdacht onderdak waarneembaar van binnenuit, noch van buitenaf. Bij werken, onderzoek of een eventueel aanwezig onderdak asbest bevat.	-
Fiche 19: Onderdak pvc dak boven berging woonhuis niet waarneembaar.	Er is geen asbestverdacht onderdak waarneembaar van binnenuit, noch van buitenaf. Bij werken, onderzoek of een eventueel aanwezig onderdak asbest bevat.	-
Fiche 20: Onderdak EPDM achterdak niet waarneembaar.	Er is geen asbestverdacht onderdak waarneembaar van binnenuit, noch van buitenaf. Bij werken, onderzoek of een eventueel aanwezig onderdak asbest bevat.	-
