Asbestinventarisatetest

Overes 37, 3990 Peer

Attestnummer : 20260528-000136.000

Niet-asbestveilig

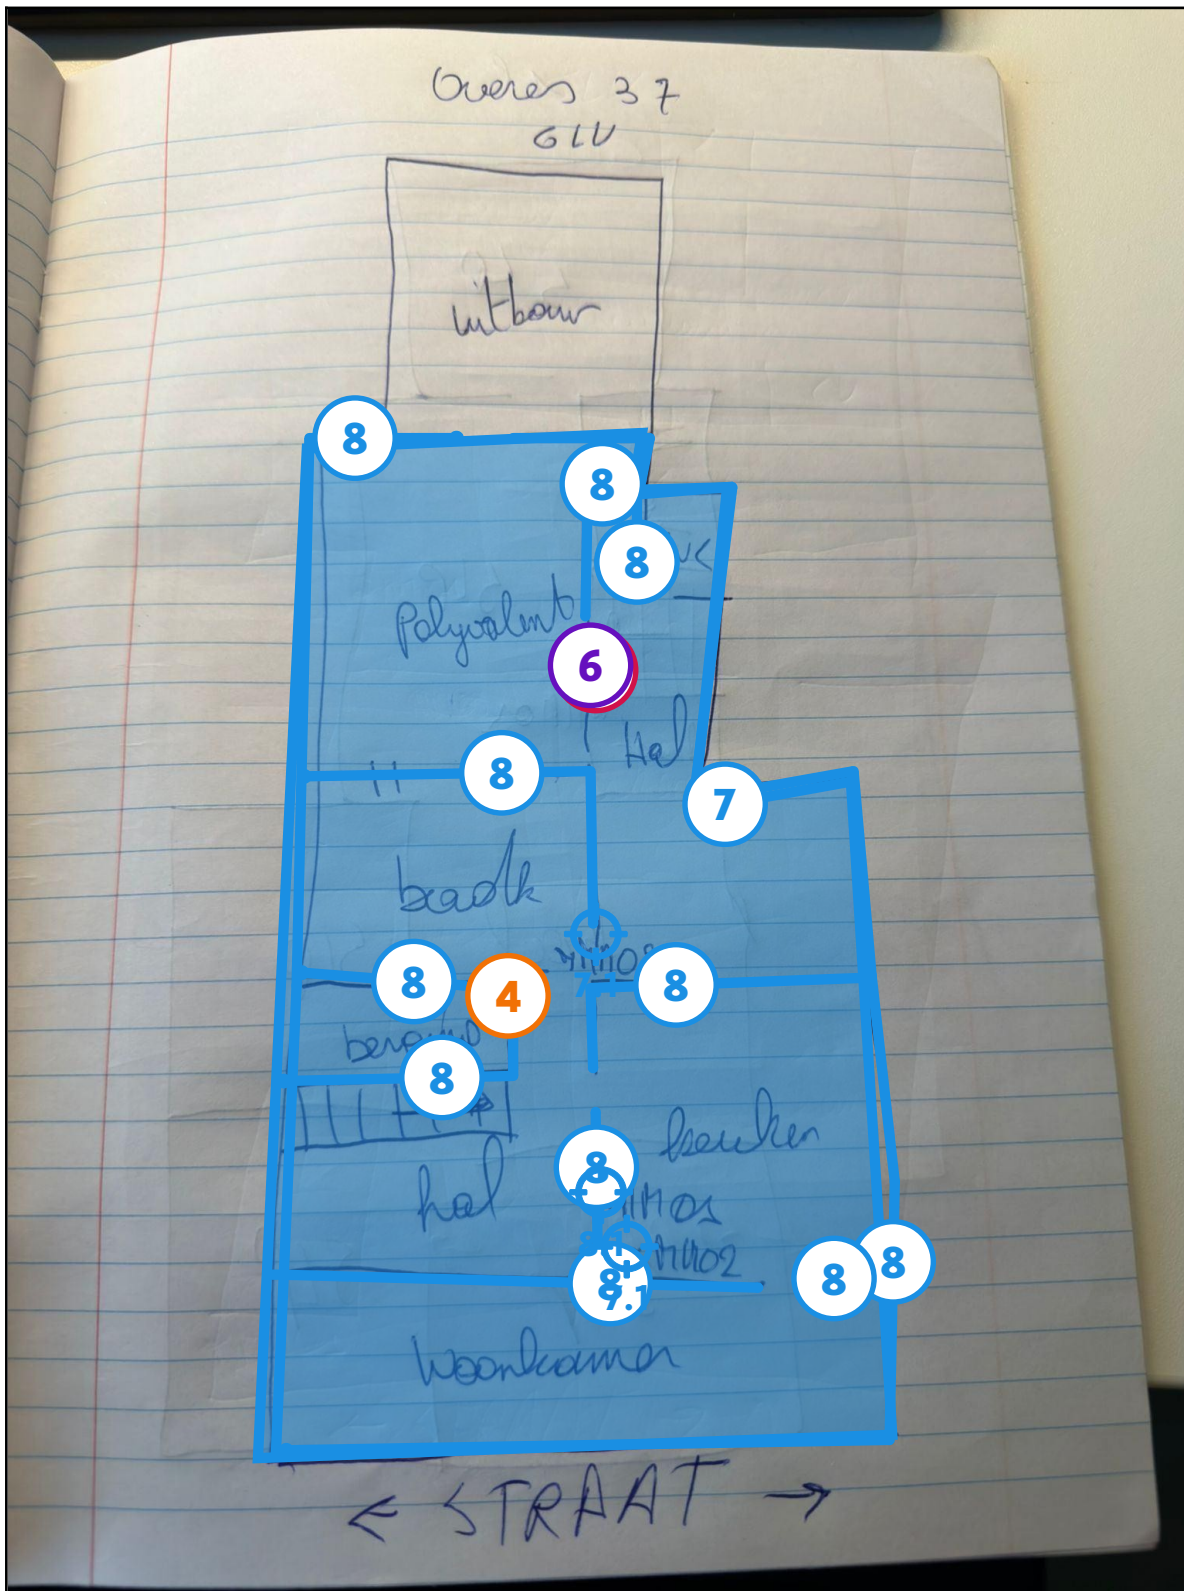
Plan 1.1: GELIJKVLOERS

1. Cv ketel	Asbestmateriaal	Dringend verwijderen
4. Schakelaar	Asbestmateriaal	Verwijderen
6. Rookgaskanaal	Beperking	-
7. Pleisterwerk plafond	Geen asbest	-
7.1 Code: MM02	Mengmonster	-
8. Pleisterwerk binnenmuren	Geen asbest	-
8.1 Code: MM01	Mengmonster	-

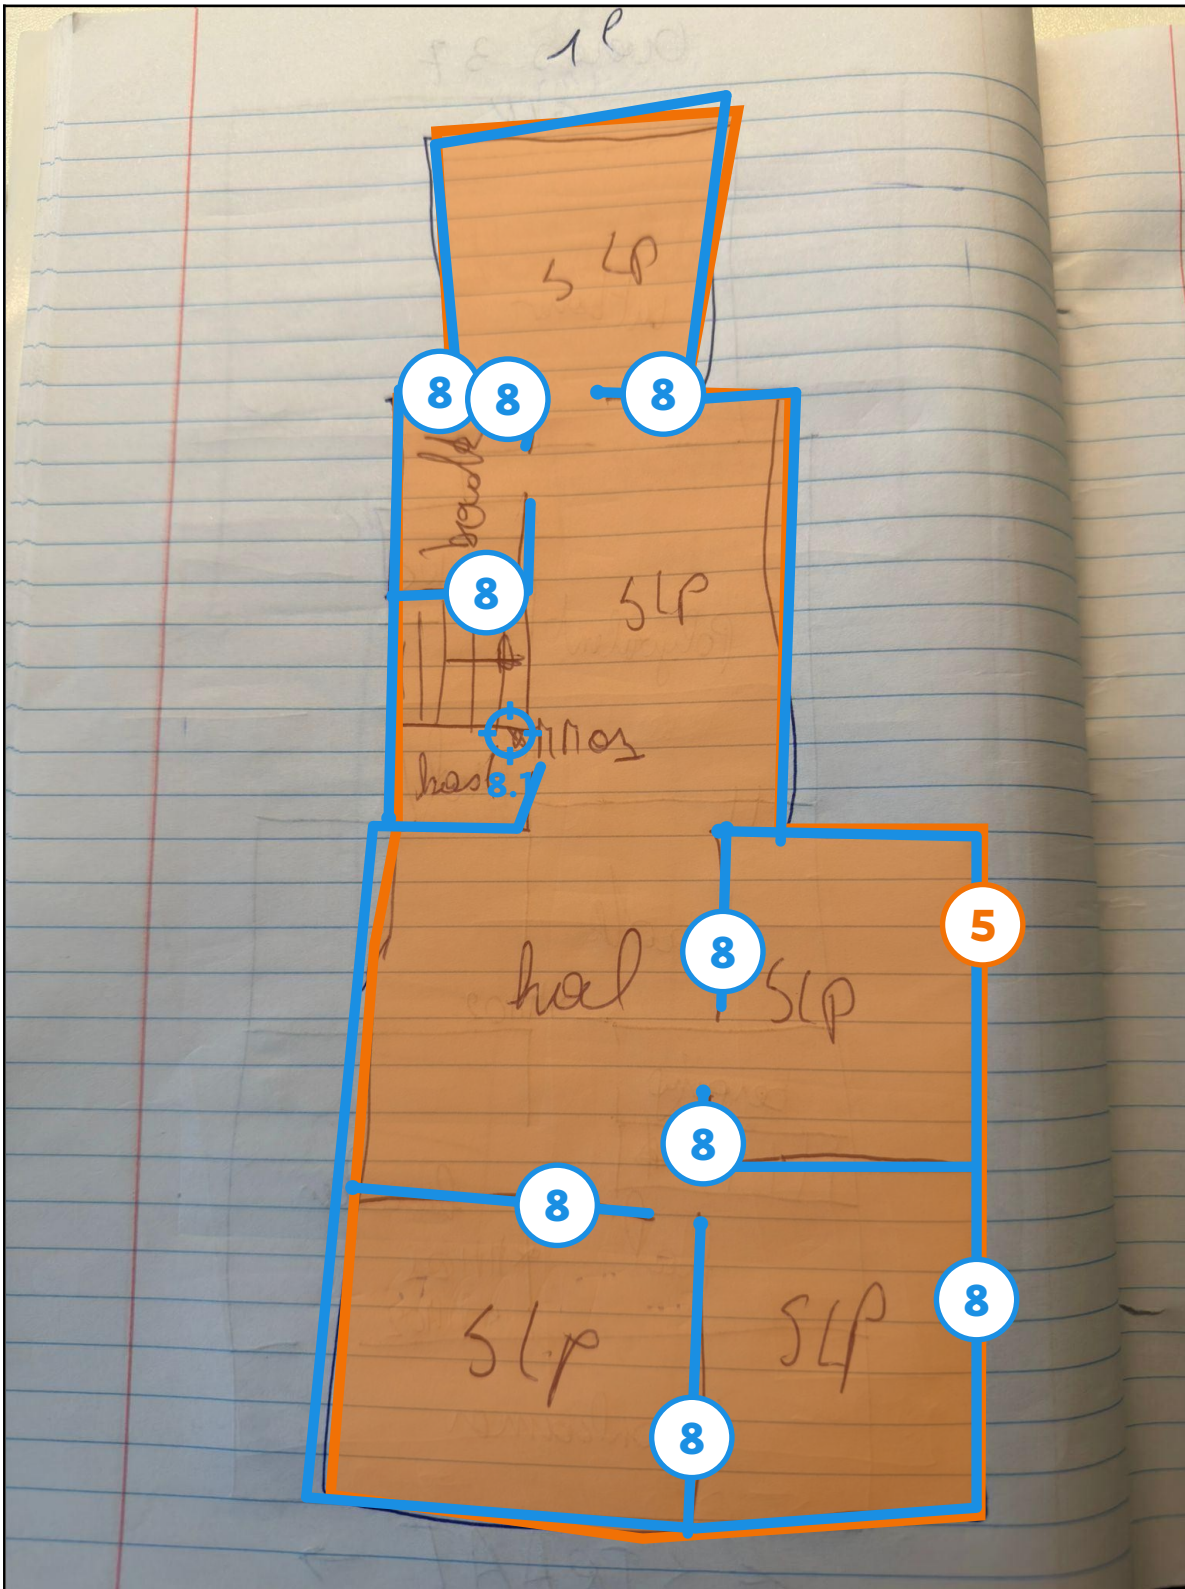
Plan 1.2: VERDIEPING

5. Dak	Asbestmateriaal	Verwijderen
8. Pleisterwerk binnenmuren	Geen asbest	-
8.1 Code: MM01	Mengmonster	-

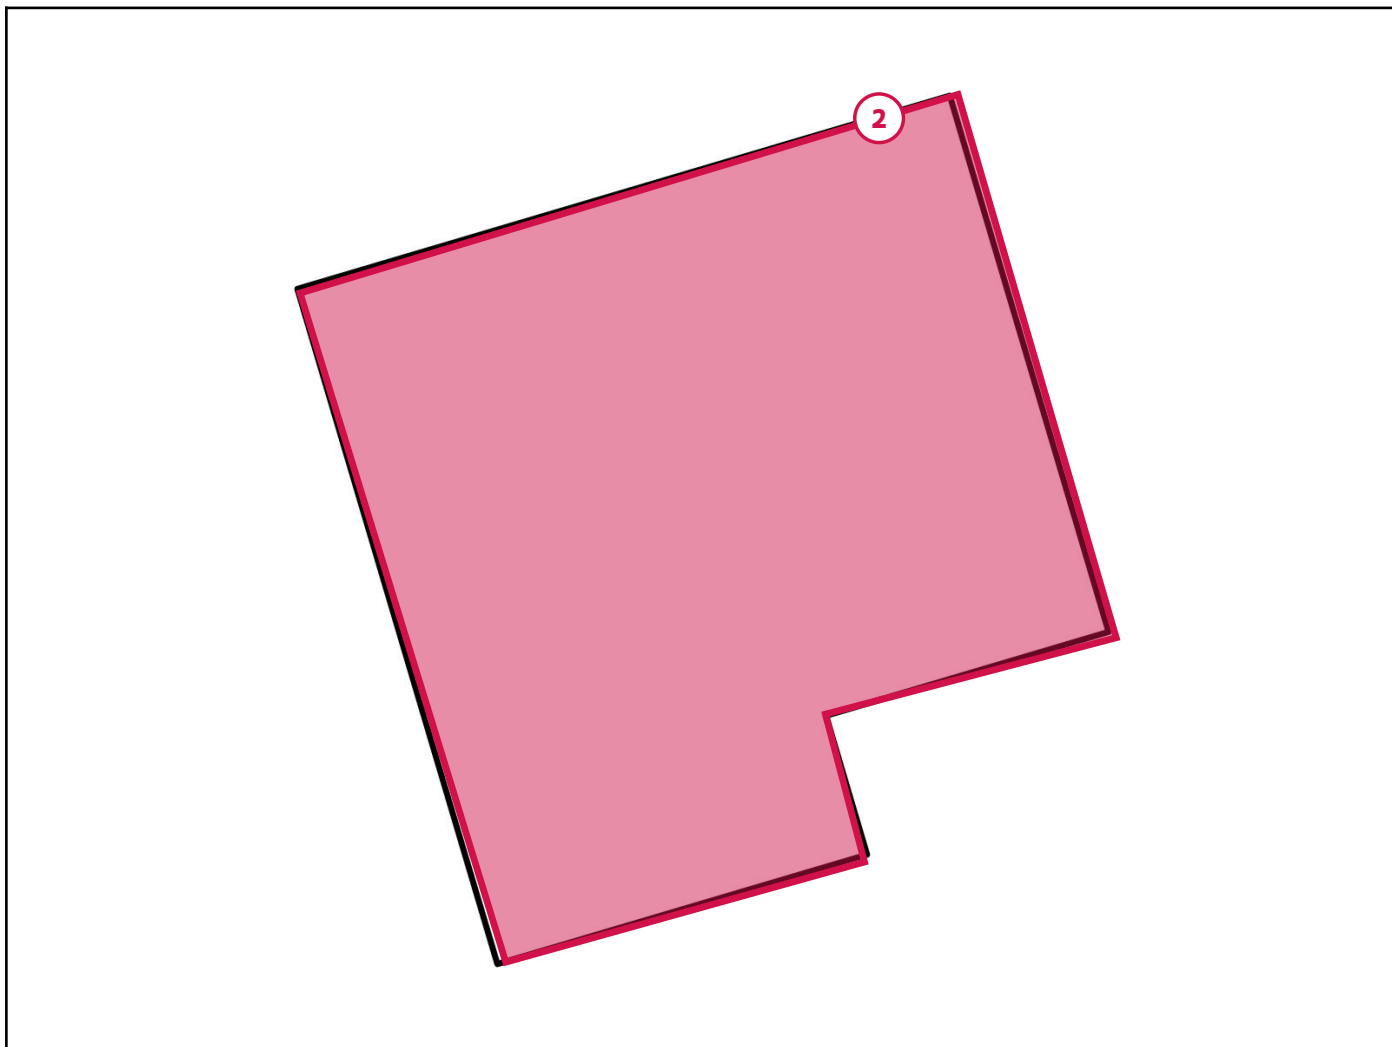
Plan 3.1: Bijgebouw plan

Beschrijving	Type	Actie
2. Golfplaten	Asbestmateriaal	Dringend verwijderen

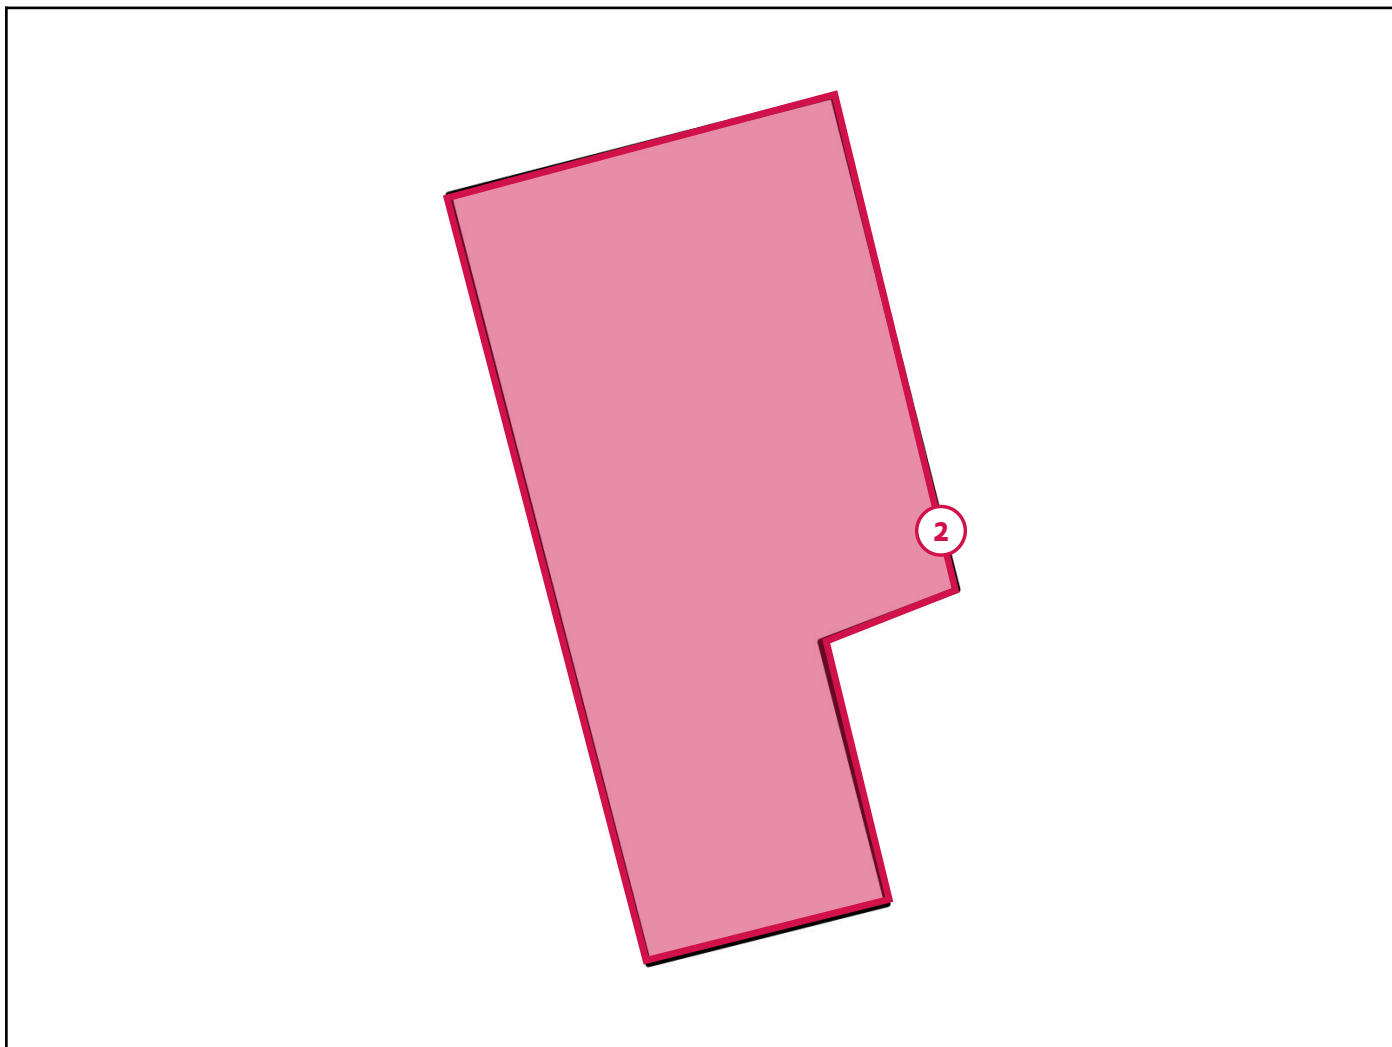
Plan 4.1: Bijgebouw plan

Beschrijving	Type	Actie
2. Golfplaten	Asbestmateriaal	Dringend verwijderen

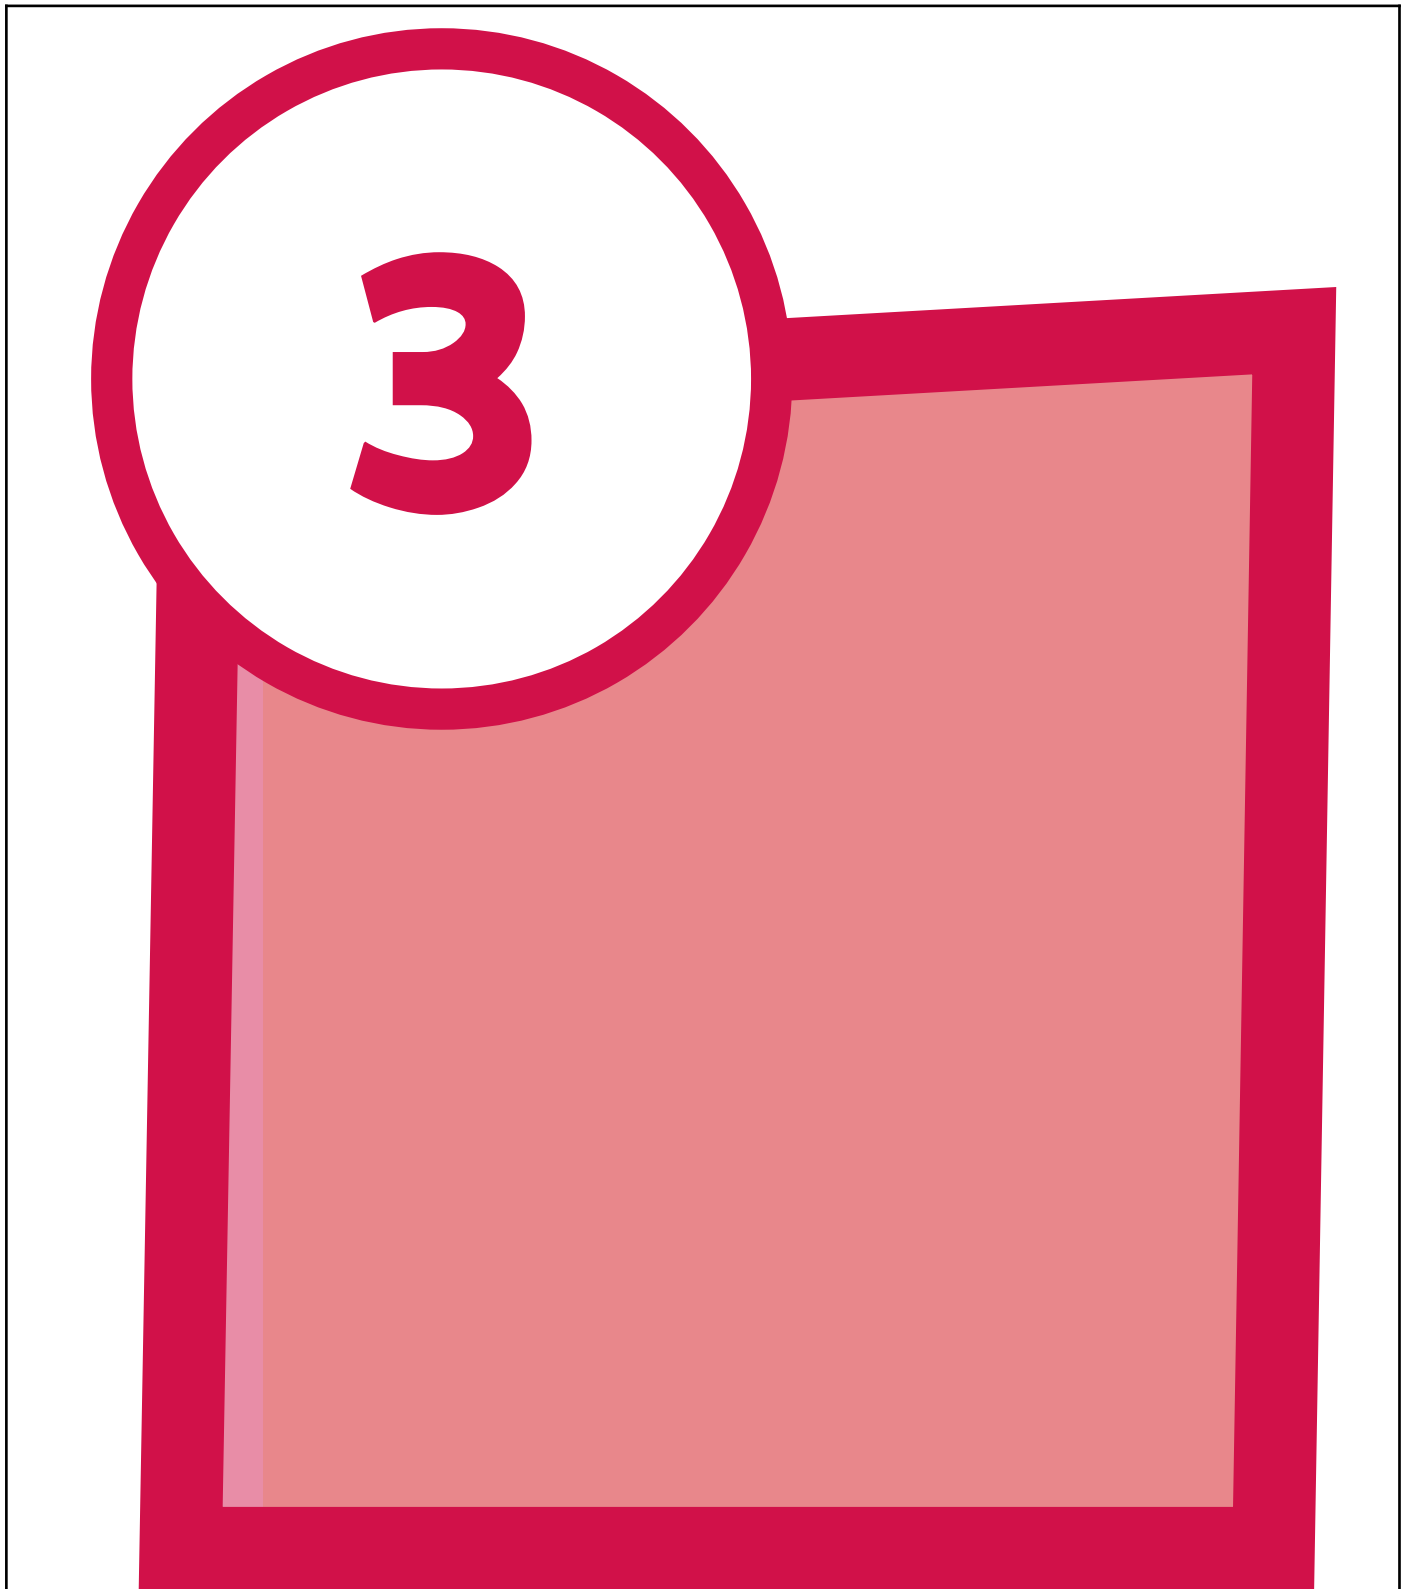
Plan 5.1: Vaststellingen buiten de constructies

3. Golfplaten

Asbestmateriaal

Dringend verwijderen

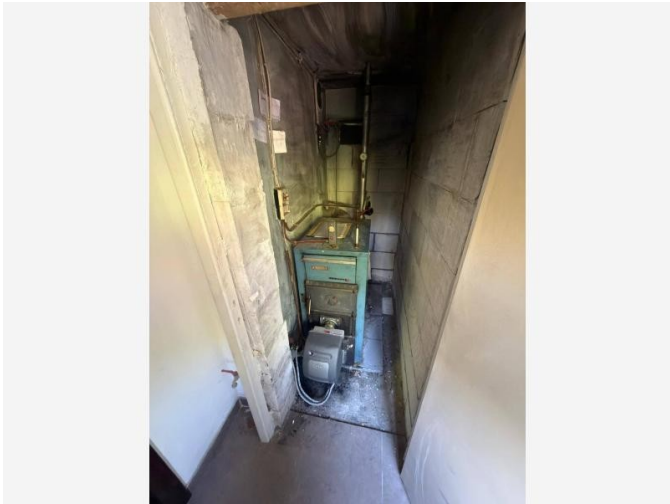
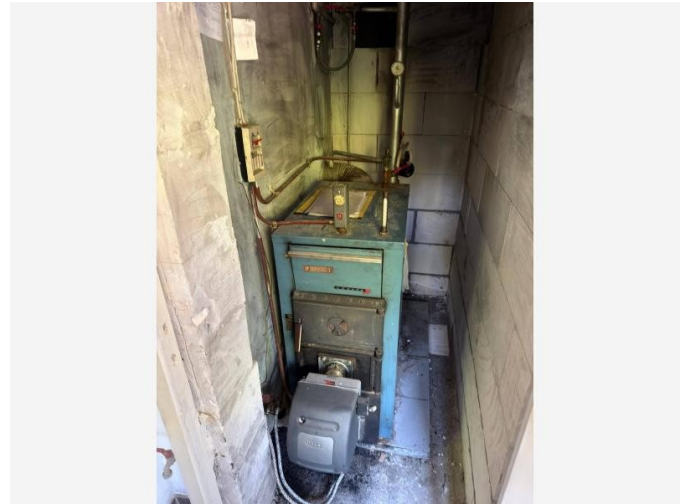
Eindbeoordeling materiaalrisico	Hoog materiaalrisico en/of hoge kans op vezelvrijgave
---------------------------------	---

Gebondenheid	Categorie 3: niet-hechtgebonden met weinig of geen matrix
Asbestsoort (vezeltype)	Crocidoliet aanwezig
Asbestconcentratie	Hoog ($\geq 50\%$)
Afschermingsgraad van het gehele materiaal	Geheel of deels vrij aan de binnenlucht, maar geen contact met binnenluchtstromen
Toestand van het materiaal	Licht beschadigd, licht verweerd. Intacte calciumsilicaatplaat of materiaal met categorie 3-gebondenheid

Beschrijving	Cv ketel
Omgeving	Binnen
Primaire drager	HVAC infrastructuur en uitrusting
Asbestmateriaal	Pakking, dichting
Bindmiddel van asbestmateriaal	Weinig of geen bindmiddel (textiel, bevolking, ...)
Gebondenheid op basis van bindmiddel	Niet-hechtgebonden
Hoeveelheid (gewicht - aantal)	<ul style="list-style-type: none">• 20,00 kg - 1 stuk
Totaal gewicht	20,00 kg
Eenvoudig bereikbaar	Ja
Bevestigingswijze	<ul style="list-style-type: none">• Geklemd• Geschroefd
Identificatiemethode	De asbestdeskundige beoordeelt het materiaal als asbesthoudend, en dit zonder monsternamen.
Destructieve handeling voor identificatie	Nee

Dringend verwijderen

- Verwijder dit asbestmateriaal zo snel mogelijk. Volg de toestand goed op.
- Voer bijkomende staalname(s) uit.

- Hermetische zone (erkend asbestverwijderaer)
Contacteer een erkend asbestverwijderaer omwille van het niet hechtgebonden karakter.

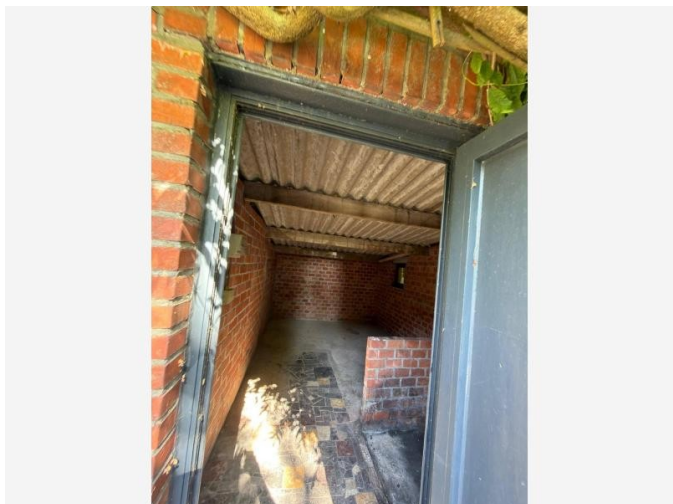
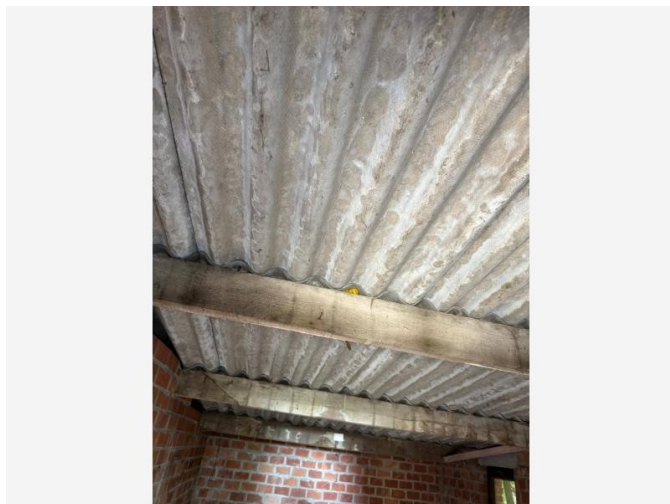
Eindbeoordeling materiaalrisico	Hoog materiaalrisico en/of hoge kans op vezelvrijgave
---------------------------------	---

Gebondenheid	Categorie 1: hechtgebonden in oorsprong
Asbestsoort (vezeltype)	Crocidoliet aanwezig
Asbestconcentratie	Laag (< 50%)
Afschermingsgraad van het gehele materiaal	Geheel of deels vrij aan de binnenlucht, maar geen contact met binnenluchtstromen
Toestand van het materiaal	Matig beschadigd, matig verweerd

Beschrijving	Golfplaten
Omgeving	Buiten
Primaire drager	Schuin dak
Asbestmateriaal	Dak- en gevelbekleding - Golfplaat
Bindmiddel van asbestmateriaal	Cement
Gebondenheid op basis van bindmiddel	Hecht
Hoeveelheid (oppervlakte - aantal)	<ul style="list-style-type: none">• 100,00 m² - 1 stuk
Totale oppervlakte	100,00 m ²
Eenvoudig bereikbaar	Ja
Bevestigingswijze	<ul style="list-style-type: none">• Geschroefd
Identificatiemethode	De asbestdeskundige beoordeelt het materiaal als asbesthoudend, en dit zonder monsternamen.
Destructieve handeling voor identificatie	Nee

Dringend verwijderen

- Verwijder dit asbestmateriaal zo snel mogelijk. Volg de toestand goed op.
- Voer bijkomende staalname(s) uit.

- Eenvoudige handelingen: mag via doe-het-zelf of door werknemer(s) met opleidingsattest eenvoudige handelingen
Zorg voor een goede bescherming ademhalingsbescherming FFP3 / een veiligheidsbril, stevige rubberen handschoenen (niet de dunne latex soort) en een overall om over uw kledij aan te trekken, als je deze toepassing weg haalt, bevochtig de toepassing grondig, zorg dat je niets breekt en verpak deze dubbel, contacteer uw gemeente voor het beleid omtrent asbestafvoer.

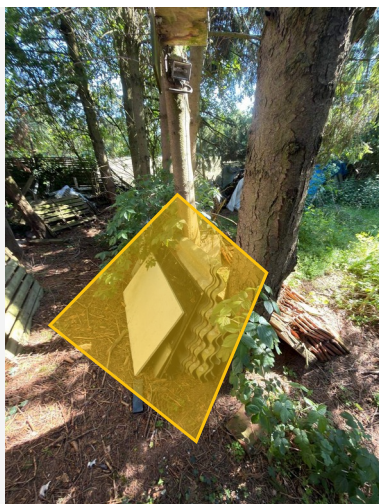
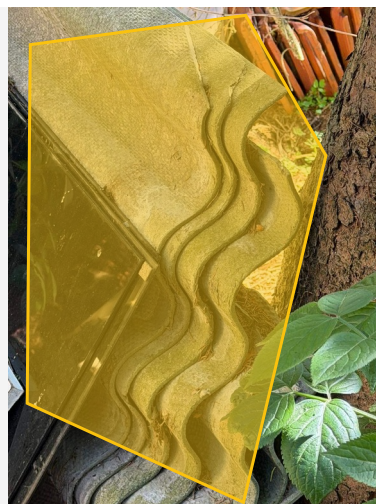
Beschrijving	Golfplaten
Type afvalstof	Betreft stock-voorraad of gedemonteerde asbestmaterialen
Aanwezige resten	Geen resten aanwezig
Omgeving	Buiten
Primaire drager	Vloer
Asbestmaterialen	<ul style="list-style-type: none"> Dak- en gevelbekleding - Golfplaat
Bindmiddel van asbestmateriaal	Cement
Gebondenheid op basis van bindmiddel	Hecht
Hoeveelheid (gewicht - aantal)	<ul style="list-style-type: none"> 20,00 kg - 1 stuk
Totaal gewicht	20,00 kg
Eenvoudig bereikbaar	Ja
Identificatiemethode	De asbestdeskundige beoordeelt het materiaal als asbesthoudend, en dit zonder monstername.

Dringend verwijderen

- Verwijder het asbestafval.
- Voer bijkomende staalname(s) uit.

- Eenvoudige handelingen: mag via doe-het-zelf of door werknemer(s) met opleidingsattest eenvoudige handelingen
Zorg voor een goede bescherming ademhalingsbescherming FFP3 / een veiligheidsbril, stevige rubberen handschoenen (niet de dunne latex soort) en een overall om over uw kledij aan te trekken, als je deze toepassing weg haalt, bevochtig de toepassing grondig, zorg dat je niets breekt en verpak deze dubbel, contacteer uw gemeente voor het beleid omtrent asbestafvoer.

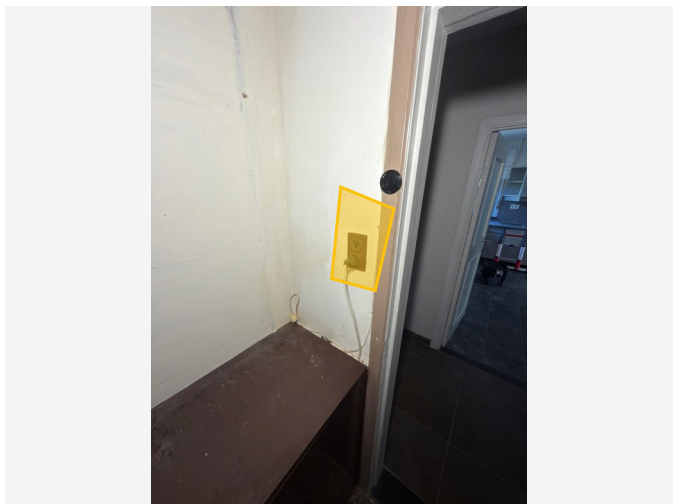
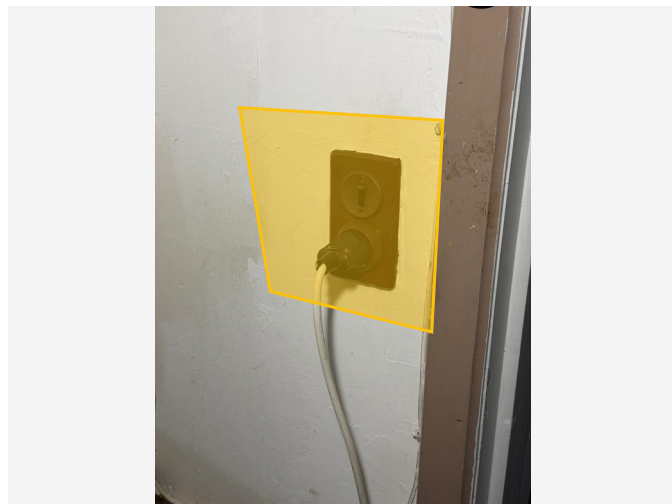
Eindbeoordeling materiaalrisico	Verhoogd materiaalrisico en/of verhoogde kans op vezelvrijgave
---------------------------------	--

Gebondenheid	Categorie 1: hechtgebonden in oorsprong
Asbestsoort (vezeltype)	Crocidoliet aanwezig
Asbestconcentratie	Laag (< 50%)
Afschermingsgraad van het gehele materiaal	Geheel of deels vrij aan de binnenlucht, maar geen contact met binnenluchtstromen
Toestand van het materiaal	Licht beschadigd, licht verweerd. Intacte calciumsilicaatplaat of materiaal met categorie 3-gebondenheid

Beschrijving	Schakelaar
Omgeving	Binnen
Primaire drager	Communicatie en elektrische infrastructuur en uitrusting
Asbestmateriaal	Plaat, paneel, tablet - Type Bakeliet
Bindmiddel van asbestmateriaal	Kunststof of -hars
Gebondenheid op basis van bindmiddel	Hecht
Hoeveelheid (oppervlakte - dikte - aantal)	<ul style="list-style-type: none">• 0,50 m² - 2,00 cm - 1 stuk
Totaal volume	0,01 m ³
Eenvoudig bereikbaar	Ja
Bevestigingswijze	<ul style="list-style-type: none">• Geschroefd
Identificatiemethode	De asbestdeskundige beoordeelt het materiaal als asbesthoudend, en dit zonder monsternamen.
Destructieve handeling voor identificatie	Nee

Verwijderen

- Verwijder dit asbestmateriaal zo snel mogelijk. Volg de toestand goed op.
- Voer bijkomende staalname(s) uit.

- Eenvoudige handelingen: mag via doe-het-zelf of door werknemer(s) met opleidingsattest eenvoudige handelingen
Zorg voor een goede bescherming ademhalingsbescherming FFP3 / een veiligheidsbril, stevige rubberen handschoenen (niet de dunne latex soort) en een overall om over uw kledij aan te trekken, als je deze toepassing weg haalt, bevochtig de toepassing grondig, zorg dat je niets breekt en verpak deze dubbel, contacteer uw gemeente voor het beleid omtrent asbestafvoer.

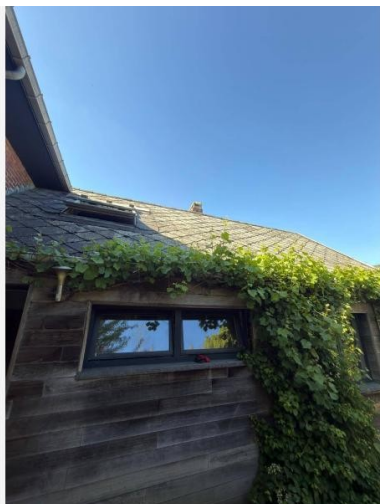
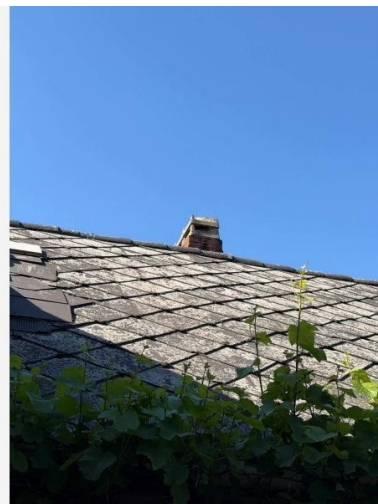
Eindbeoordeling materiaalrisico	Laag materiaalrisico en/of verlaagde kans op vezelvrijgave
---------------------------------	--

Gebondenheid	Categorie 1: hechtgebonden in oorsprong
Asbestsoort (vezeltype)	Crocidoliet aanwezig
Asbestconcentratie	Laag (< 50%)
Afschermingsgraad van het gehele materiaal	Geheel of deels vrij aan de buitenlucht, maar geen contact met binnenlucht
Toestand van het materiaal	Licht beschadigd, licht verweerd. Intacte calciumsilicaatplaat of materiaal met categorie 3-gebondenheid

Beschrijving	Dak
Omgeving	Buiten
Primaire drager	Schuin dak
Asbestmateriaal	Dak- en gevelbekleding - Lei, shingle
Bindmiddel van asbestmateriaal	Cement
Gebondenheid op basis van bindmiddel	Hecht
Hoeveelheid (oppervlakte - aantal)	<ul style="list-style-type: none">• 250,00 m² - 1 stuk
Totale oppervlakte	250,00 m ²
Eenvoudig bereikbaar	Ja
Bevestigingswijze	<ul style="list-style-type: none">• Genageld, geniet
Identificatiemethode	De asbestdeskundige beoordeelt het materiaal als asbesthoudend, en dit zonder monsternamen.
Destructieve handeling voor identificatie	Nee

Verwijderen

- Verwijder dit asbestmateriaal zo snel mogelijk. Volg de toestand goed op.
- Voer bijkomende staalname(s) uit.

- Eenvoudige handelingen: mag via doe-het-zelf of door werknemer(s) met opleidingsattest eenvoudige handelingen
Zorg voor een goede bescherming ademhalingsbescherming FFP3 / een veiligheidsbril, stevige rubberen handschoenen (niet de dunne latex soort) en een overall om over uw kledij aan te trekken, als je deze toepassing weg haalt, bevochtig de toepassing grondig, zorg dat je niets breekt en verpak deze dubbel, contacteer uw gemeente voor het beleid omtrent asbestafvoer.

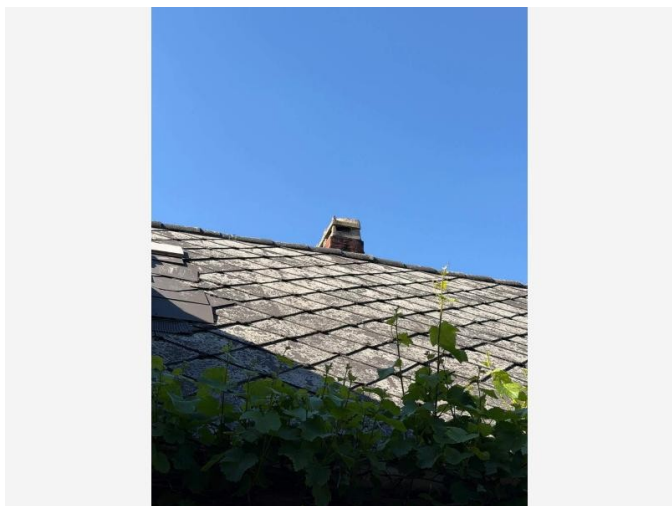
Situeringfoto

Tijdelijke beperking

Reden: Er is geen volledige risicobeoordeling mogelijk

Uitleg van de asbestdeskundige: Er is geen volledige risicobeoordeling mogelijk

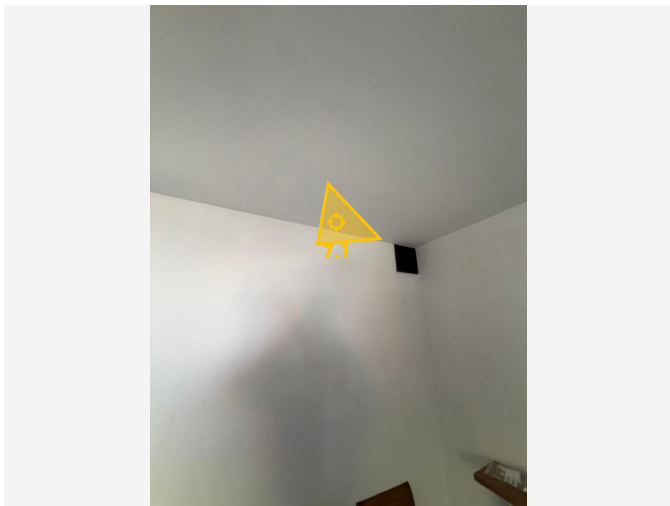
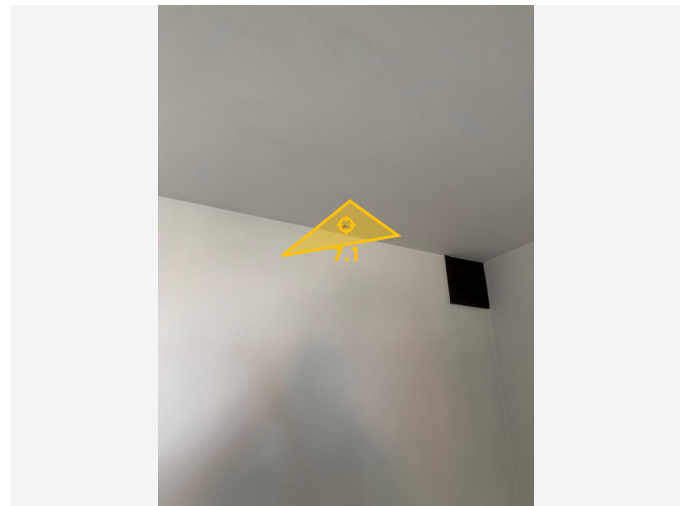
Fiche 7: Pleisterwerk plafond

Geen asbest

#	Type	Referentie	Resultaat
7.1	Mengmonster	MM02	Geen asbest

Beschrijving	Pleisterwerk plafond
Omgeving	Binnen
Primaire drager	Plafond
Bindmiddel van materiaal	Gips - kalk
Gebondenheid op basis van bindmiddel	Niet-hechtgebonden
Hoeveelheid (oppervlakte - dikte - aantal)	• 200,00 m ² - 2,00 cm - 1 stuk
Totaal volume	4,00 m ³
Identificatiemethode	Een monstername door de asbestdeskundige met laboanalyse door een asbestlabo.
Destructieve handeling voor identificatie	Nee

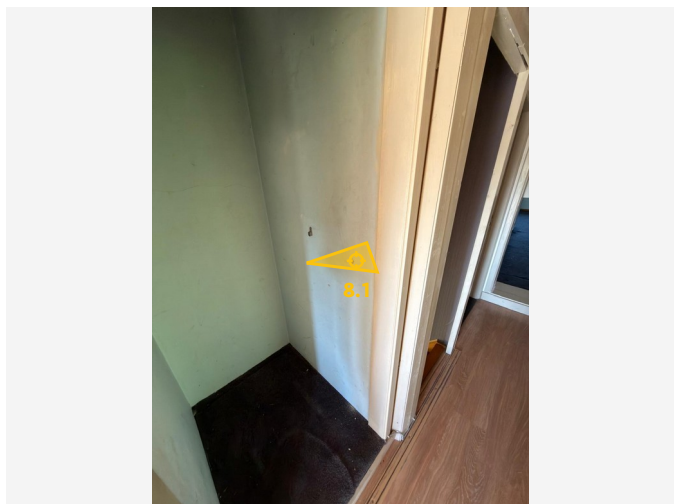
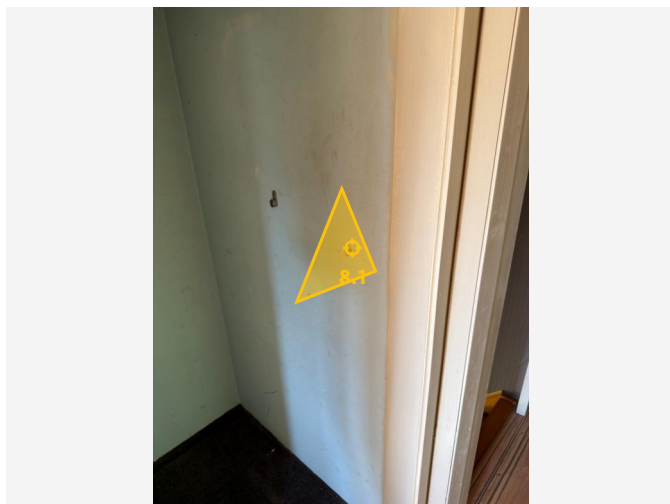
Geen asbest

#	Type	Referentie	Resultaat
8.1	Mengmonster	MM01	Geen asbest

Beschrijving	Pleisterwerk binnenmuren
Omgeving	Binnen
Primaire drager	Binnenwand
Bindmiddel van materiaal	Gips - kalk
Gebondenheid op basis van bindmiddel	Niet-hechtgebonden
Hoeveelheid (oppervlakte - dikte - aantal)	• 400,00 m ² - 2,00 cm - 1 stuk
Totaal volume	8,00 m ³
Identificatiemethode	Een monstername door de asbestdeskundige met laboanalyse door een asbestlabo.
Destructieve handeling voor identificatie	Nee
