Asbestinventarisatetest

Rachels 9, 3650 Dilsen-Stokkem

Attestnummer : **20260612-000085.000**

Uitgegeven op : **12.06.2026**

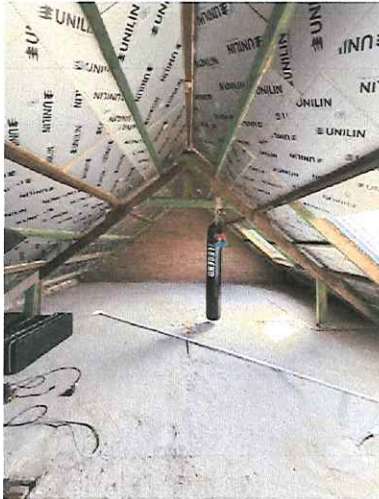
Situeringfoto

Tijdelijke beperking

Reden: Het te onderzoeken materiaal situeert zich hoger dan 3,50 m te rekenen vanaf een veilige ondergrond

Uitleg van de asbestdeskundige: Er is geen volledige risicobeoordeling mogelijk

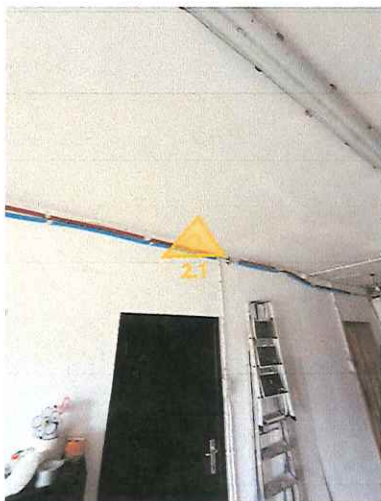
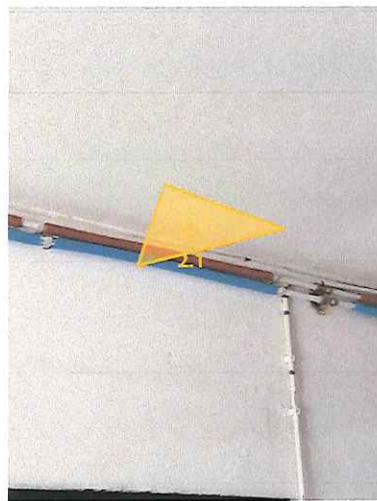
Fiche 2: Pleisterwerk plafond

Geen asbest

#	Type	Referentie	Resultaat
2.1	Mengmonster	MM02	Geen asbest

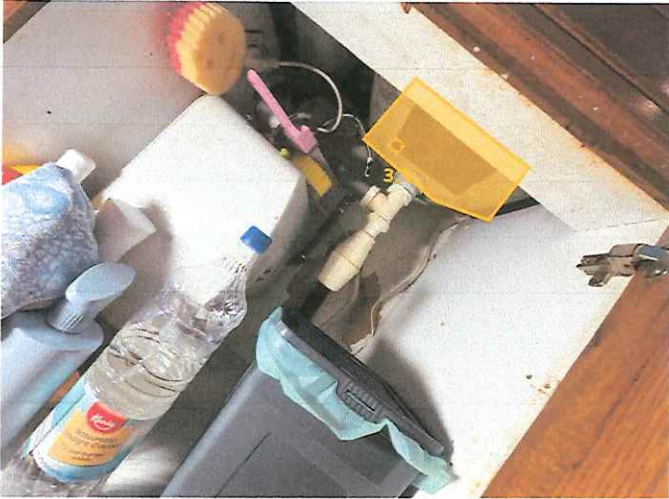
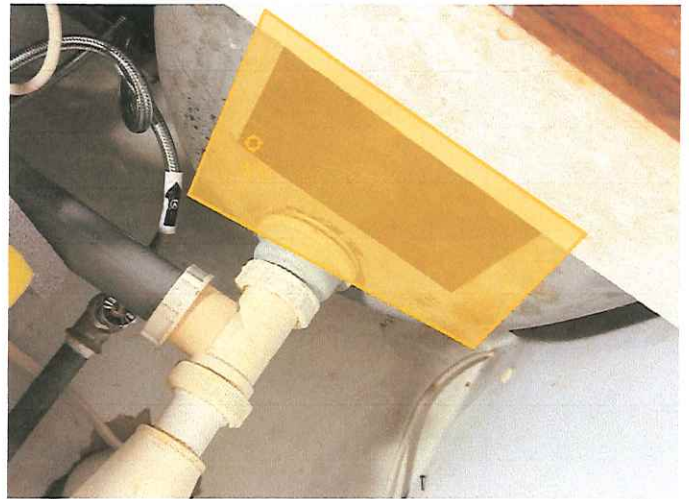
Fiche 3: Roofing wasbak

Geen asbest

#	Type	Referentie	Resultaat
3.1	Puntmonster	PS01	Geen asbest

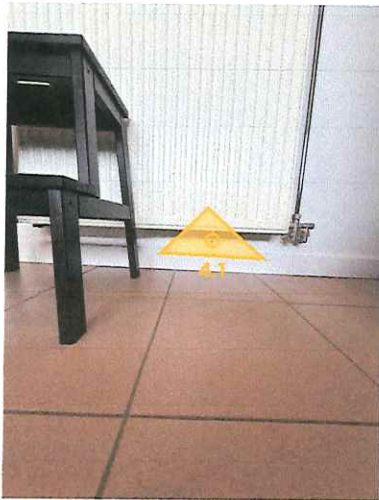
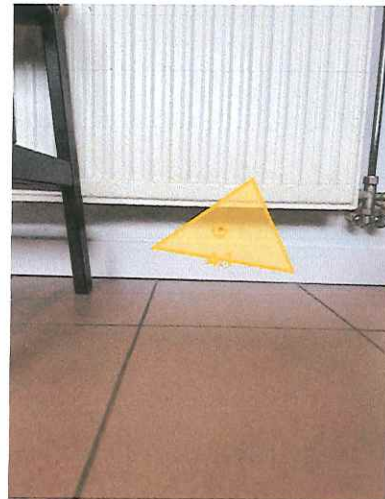
Fiche 4: Pleisterwerk binnenmuren

Geen asbest

#	Type	Referentie	Resultaat
4.1	Mengmonster	MM01	Geen asbest

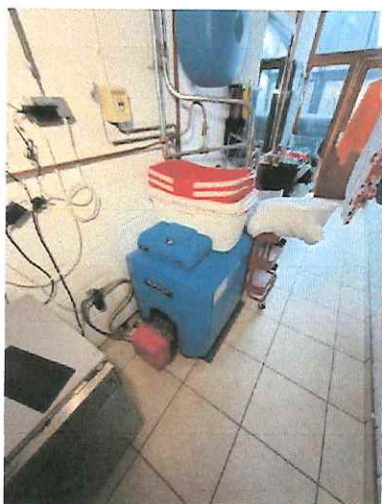
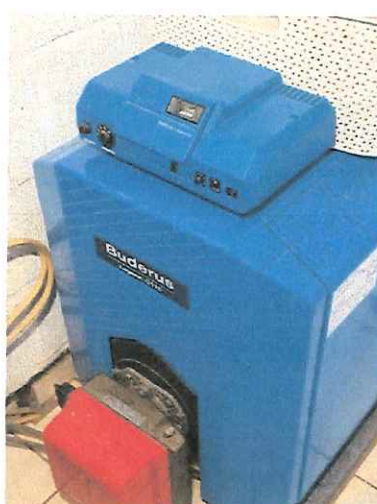
Beschrijving	Notitie	Terug te vinden op plannen
Fiche 7: CV ketel	Interne pakkingen en afdichtingen van ketel/brander: niet waarneembaar zonder destructieve handelingen → potentieel asbestverdacht	-
