# Asbestinventarisatetest

Engelenweg 22, 3660 Oudsbergen

Attestnummer : 20260617-000241.001

Uitgegeven op : 17.06.2026

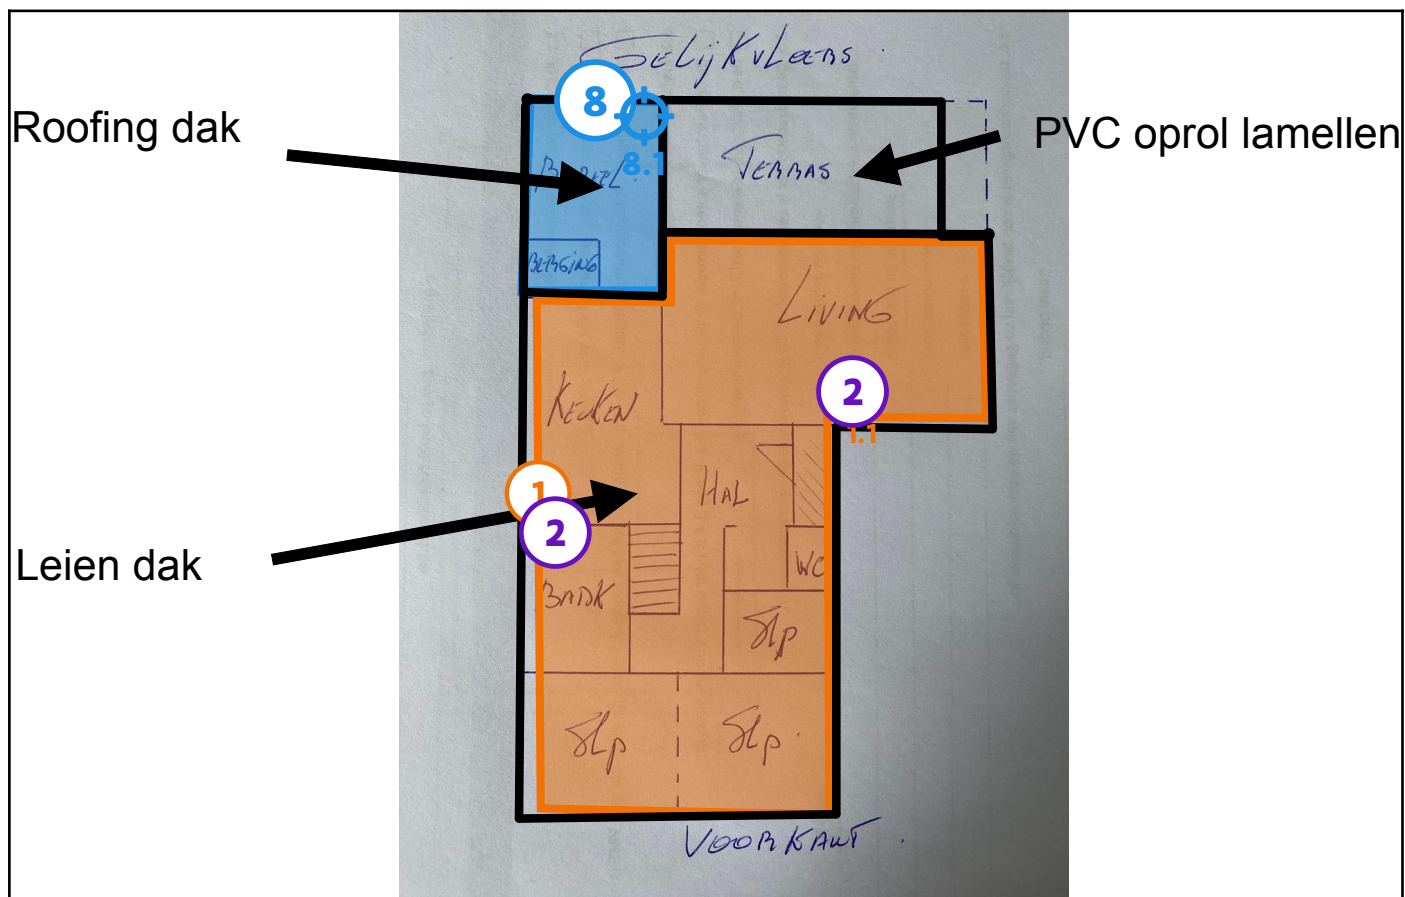
## Plan 1.3: Dakenplan

Beschrijving	Type	Actie
1. Dak bestaande uit leien	Asbestmateriaal	<a href="#">Verwijderen</a>
1.1 Code: 1506LE01	Puntmonster	-
2. Schouw	Beperking	-
8. Roofing achterdak boven bureel	Geen asbest	-
8.1 Code: 1506RO01	Puntmonster	-

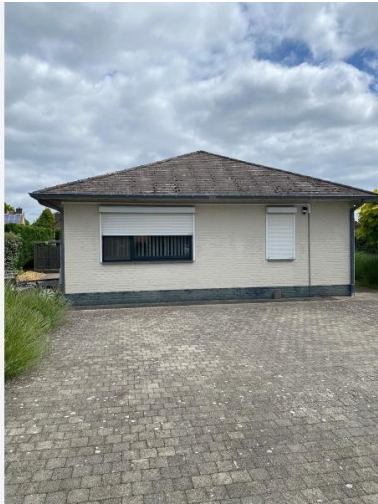
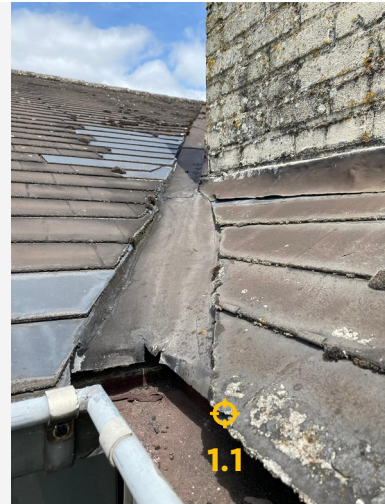
Overzichtsfoto

Detailfoto

Het asbestmateriaal valt onder de mijlpaal van 2034.

Verhoogd materiaalrisico en/of verhoogde kans op vezelvrijgave

Gebondenheid	Categorie 1: hechtgebonden in oorsprong
Asbestsoort (vezeltype)	Alleen chrysotiel aanwezig
Asbestconcentratie	Laag (< 50%)
Afschermingsgraad van het gehele materiaal	Geheel of deels vrij aan de binnenlucht, maar geen contact met binnenluchtstromen
Toestand van het materiaal	Matig beschadigd, matig verweerd

#	Type	Referentie	Resultaat
1.1	Puntmonster	1506LE01	Chrysotiel

<b>Beschrijving</b>	Dak bestaande uit leien
<b>Omgeving</b>	Buiten
<b>Primaire drager</b>	Schuin dak
<b>Asbestmateriaal</b>	Dak- en gevelbekleding - Lei, shingle
<b>Bindmiddel van asbestmateriaal</b>	Cement
<b>Gebondenheid op basis van bindmiddel</b>	Hecht
<b>Hoeveelheid (oppervlakte - aantal)</b>	<ul style="list-style-type: none"><li>• 175,00 m<sup>2</sup> - 1 stuk</li></ul>
<b>Totale oppervlakte</b>	175,00 m <sup>2</sup>
<b>Eenvoudig bereikbaar</b>	Ja
<b>Bevestigingswijze</b>	<ul style="list-style-type: none"><li>• Geklemd</li><li>• Genageld, geniet</li></ul>
<b>Identificatiemethode</b>	Een monstername door de asbestdeskundige met laboanalyse door een asbestlabo.
<b>Destructieve handeling voor identificatie</b>	Nee
<b>Opmerking</b>	De hoeveelheid is een zo nauwkeurig mogelijke opmeting. Hieraan kunnen evenwel geen rechten worden ontleend.

- Verwijder dit asbestmateriaal zo snel mogelijk. Volg de toestand goed op.
- Hemelwater dat afspoelt van asbestcement daken of gevels kan asbestdeeltjes bevatten. Gebruik het enkel voor gesloten circuits (bv. spoelen toiletten). Reinig na het vervangen van het dak of de gevel de dakgoten en regenwaterput of -ton om asbesthoudend sediment of slib te verwijderen

- Eenvoudige handelingen: mag via doe-het-zelf of door werknemer(s) met opleidingsattest eenvoudige handelingen  
Deze toepassing kan door een aannemer die over een opleidingsattest eenvoudige handelingen beschikt of door een particulier (doe-het-zelf), verwijderd worden indien er geen verhoogd risico op vrijgave van asbestvezels (max. concentratie 0,01 vezels/cm<sup>3</sup> - CODEX Art. VI.3-54) ontstaat en de toepassing voorafgaand wordt gefixeerd/bevochtigd; de individuele elementen zonder machinale werktuigen (boormachine, slijpschijf, hogedrukreiniger,...) en zonder breken of gooien een voor een losgemaakt worden; en ten slotte dubbel en luchtdicht verpakt weggevoerd worden naar een erkend afvalpunt (recyclagepark).

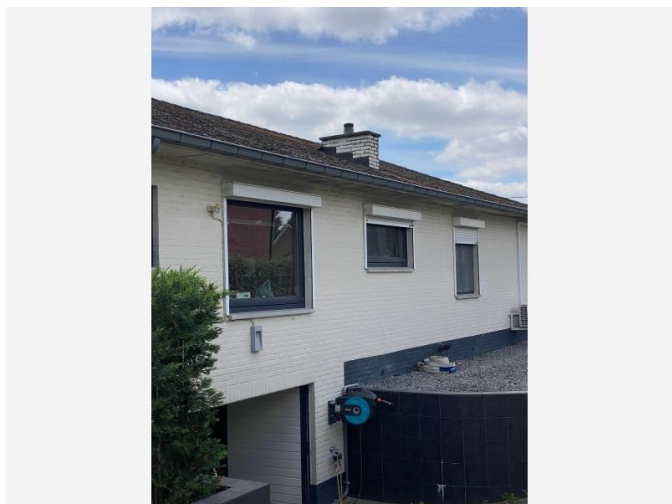
*Situeringfoto*

**Reden:** Het te onderzoeken materiaal situeert zich hoger dan 3,50 m te rekenen vanaf een veilige ondergrond

**Uitleg van de asbestdeskundige:** De schouw bevat binnenin mogelijk een asbestcement rookgaskanaal. Laat dit onderzoeken bij eventuele werken.

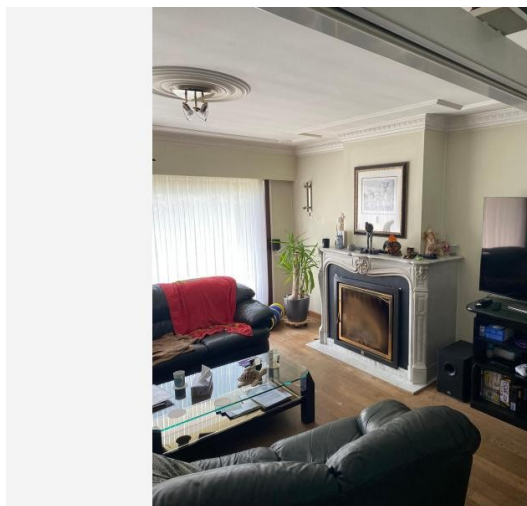
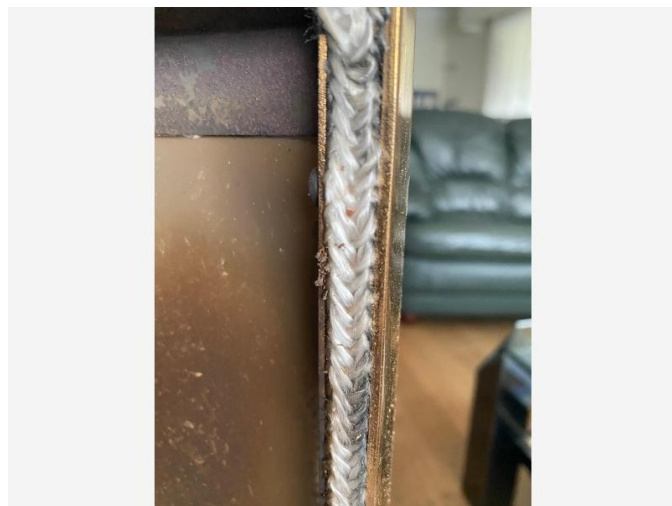
### Informatie over een niet-asbestverdacht materiaal

De asbestdeskundige beoordeelt het materiaal als niet-asbestverdacht.

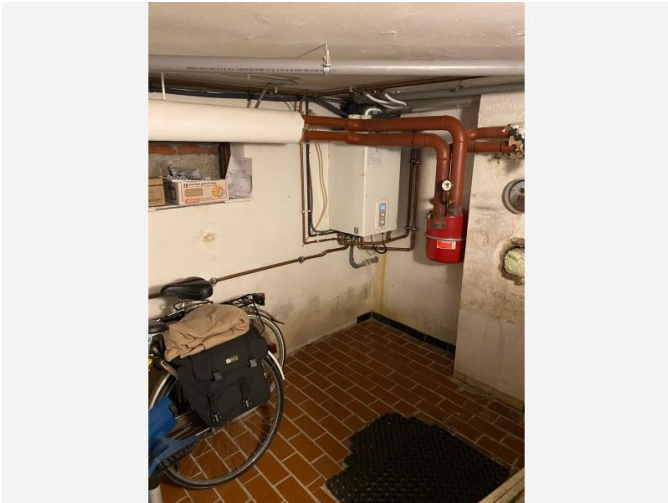
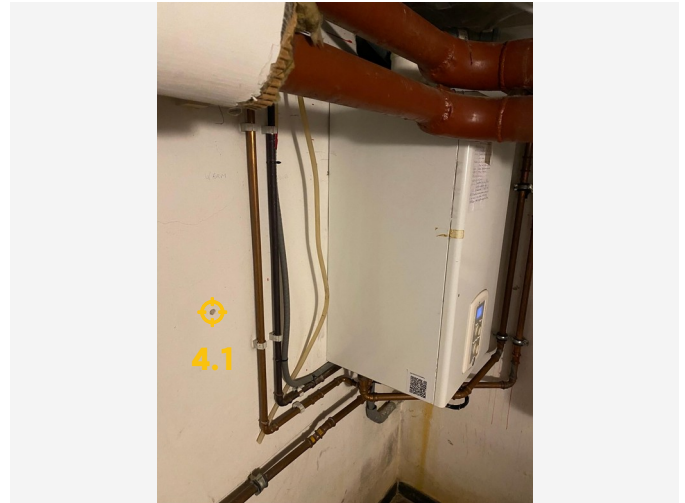
Geen asbest

#	Type	Referentie	Resultaat
4.1	Mengmonster	1506PL02	Geen asbest

<b>Beschrijving</b>	Pleisterwerk wanden
<b>Omgeving</b>	Binnen
<b>Primaire drager</b>	Binnenwand
<b>Bindmiddel van materiaal</b>	Gips - kalk
<b>Gebondenheid op basis van bindmiddel</b>	Niet-hechtgebonden
<b>Hoeveelheid (oppervlakte - dikte - aantal)</b>	• 325,00 m <sup>2</sup> - 1,00 cm - 1 stuk
<b>Totaal volume</b>	3,25 m <sup>3</sup>
<b>Identificatiemethode</b>	Een monstername door de asbestdeskundige met laboanalyse door een asbestlabo.
<b>Destructieve handeling voor identificatie</b>	Nee
<b>Opmerking</b>	De hoeveelheid is een zo nauwkeurig mogelijke opmeting. Hieraan kunnen evenwel geen rechten worden ontleend. Waar mogelijk, wordt staalname uitgevoerd conform het inspectieprotocol: in een droge ruimte zoals een slaapkamer, in een natte ruimte zoals een keuken of badkamer, in een traphal en in een stookruimte.

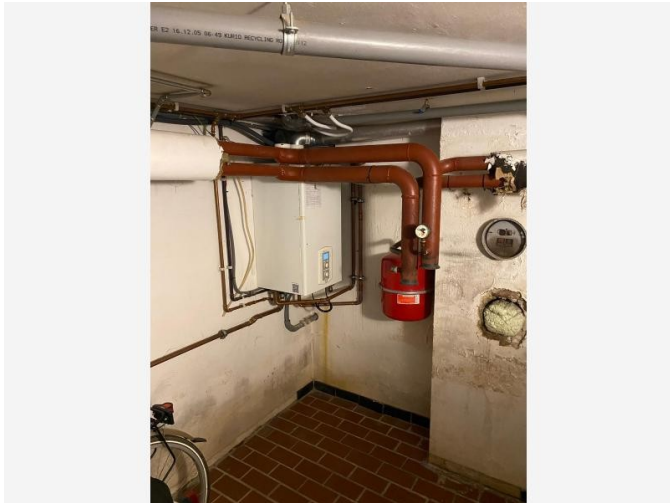
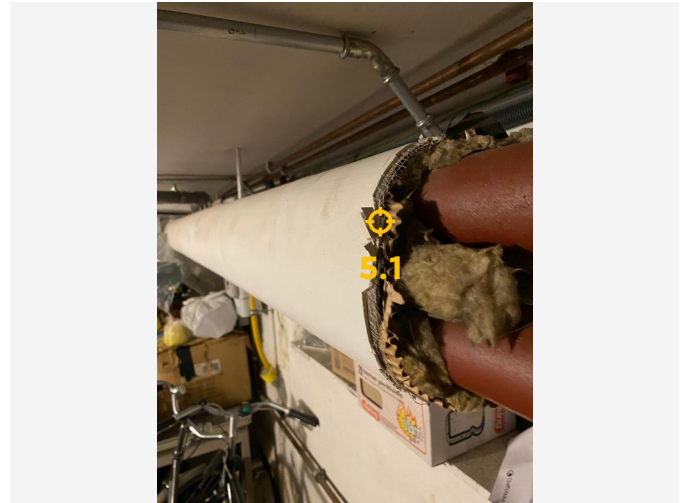
Geen asbest

#	Type	Referentie	Resultaat
5.1	Mengmonster	1506TH02	Geen asbest

<b>Beschrijving</b>	Leidingisolatie (gips) kelderverdiep recht 2
<b>Omgeving</b>	Binnen
<b>Primaire drager</b>	HVAC infrastructuur en uitrusting
<b>Bindmiddel van materiaal</b>	Gips - kalk
<b>Gebondenheid op basis van bindmiddel</b>	Niet-hechtgebonden
<b>Hoeveelheid (lengte - omtrek - dikte - aantal)</b>	<ul style="list-style-type: none"><li>• 28,00 m - 35,00 cm - 0,50 cm - 1 stuk</li></ul>
<b>Totaal volume</b>	0,049 m <sup>3</sup>
<b>Identificatiemethode</b>	Een monstername door de asbestdeskundige met laboanalyse door een asbestlabo.
<b>Destructieve handeling voor identificatie</b>	Nee
<b>Opmerking</b>	De hoeveelheid is een zo nauwkeurig mogelijke opmeting. Hieraan kunnen evenwel geen rechten worden ontleend. Rechte stukken en bochten worden waar mogelijk apart bemonsterd.

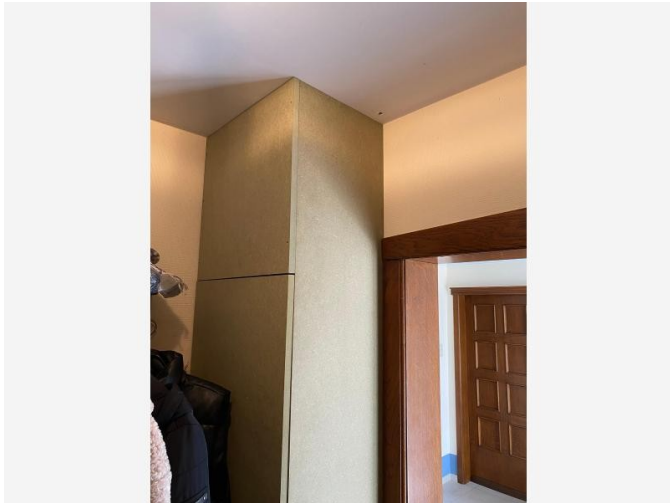
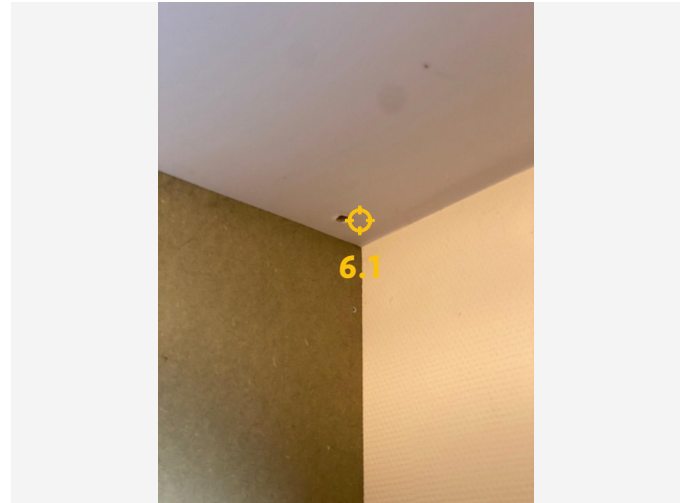
## Fiche 6: Pleisterwerk plafonds

Geen asbest

#	Type	Referentie	Resultaat
6.1	Mengmonster	1506PL01	Geen asbest

<b>Beschrijving</b>	Pleisterwerk plafonds
<b>Omgeving</b>	Binnen
<b>Primaire drager</b>	Plafond
<b>Bindmiddel van materiaal</b>	Gips - kalk
<b>Gebondenheid op basis van bindmiddel</b>	Niet-hechtgebonden
<b>Hoeveelheid (oppervlakte - dikte - aantal)</b>	• 95,00 m <sup>2</sup> - 1,00 cm - 1 stuk
<b>Totaal volume</b>	0,95 m <sup>3</sup>
<b>Identificatiemethode</b>	Een monstername door de asbestdeskundige met laboanalyse door een asbestlabo.
<b>Destructieve handeling voor identificatie</b>	Nee
<b>Opmerking</b>	De hoeveelheid is een zo nauwkeurig mogelijke opmeting. Hieraan kunnen evenwel geen rechten worden ontleend. Waar mogelijk, wordt staalname uitgevoerd conform het inspectieprotocol: in een droge ruimte zoals een slaapkamer, in een natte ruimte zoals een keuken of badkamer, in een traphal en in een stookruimte.

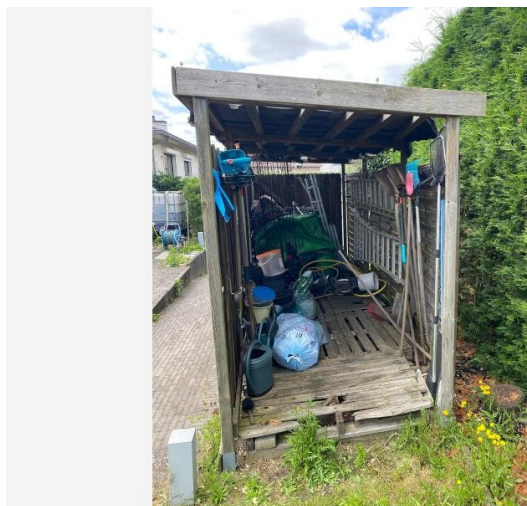
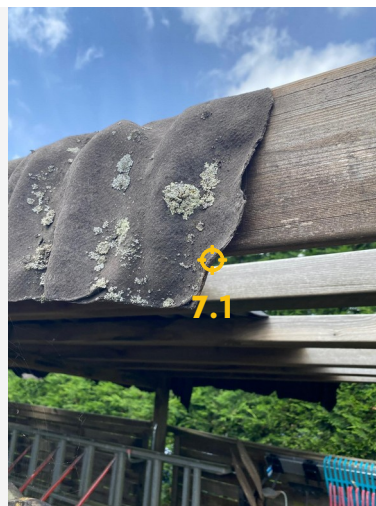
## Fiche 7: Bitumen golfplaten dak tuinhuis.

Geen asbest

#	Type	Referentie	Resultaat
7.1	Puntmonster	1506BI01	Geen asbest

<b>Beschrijving</b>	Bitumen golfplaten dak tuinhuis.
<b>Omgeving</b>	Buiten
<b>Primaire drager</b>	Plat dak
<b>Bindmiddel van materiaal</b>	Bitumen (roofing, teer, asfalt)
<b>Gebondenheid op basis van bindmiddel</b>	Hecht
<b>Hoeveelheid (oppervlakte - aantal)</b>	• 6,00 m <sup>2</sup> - 1 stuk
<b>Totale oppervlakte</b>	6,00 m <sup>2</sup>
<b>Identificatiemethode</b>	Een monstername door de asbestdeskundige met laboanalyse door een asbestlabo.
<b>Destructieve handeling voor identificatie</b>	Nee

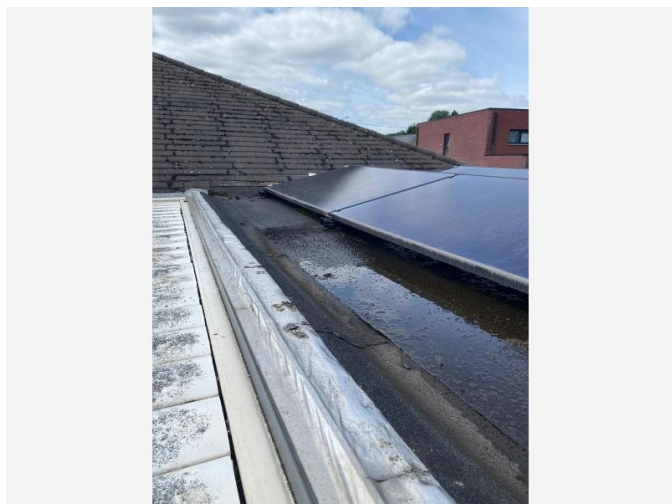
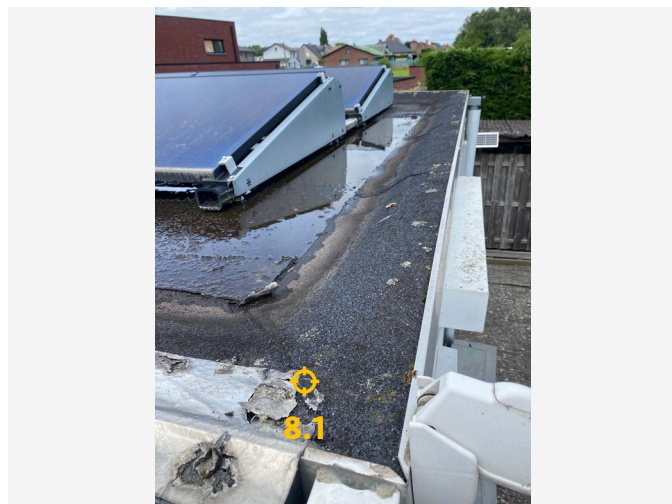
## Fiche 8: Roofing achterdak boven bureel

Geen asbest

#	Type	Referentie	Resultaat
8.1	Puntmonster	1506RO01	Geen asbest

<b>Beschrijving</b>	Roofing achterdak boven bureel
<b>Omgeving</b>	Buiten
<b>Primaire drager</b>	Plat dak
<b>Bindmiddel van materiaal</b>	Bitumen (roofing, teer, asfalt)
<b>Gebondenheid op basis van bindmiddel</b>	Hecht
<b>Hoeveelheid (oppervlakte - aantal)</b>	<ul style="list-style-type: none"><li>• 24,00 m<sup>2</sup> - 1 stuk</li></ul>
<b>Totale oppervlakte</b>	24,00 m <sup>2</sup>
<b>Identificatiemethode</b>	Een monstername door de asbestdeskundige met laboanalyse door een asbestlabo.
<b>Destructieve handeling voor identificatie</b>	Nee
<b>Opmerking</b>	Staalname tot op de eventuele onderliggende lagen is niet mogelijk zonder uitbreiding naar een destructief onderzoek.

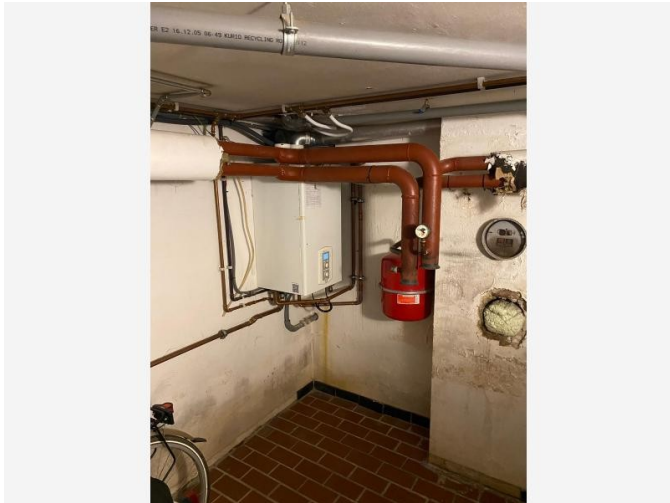
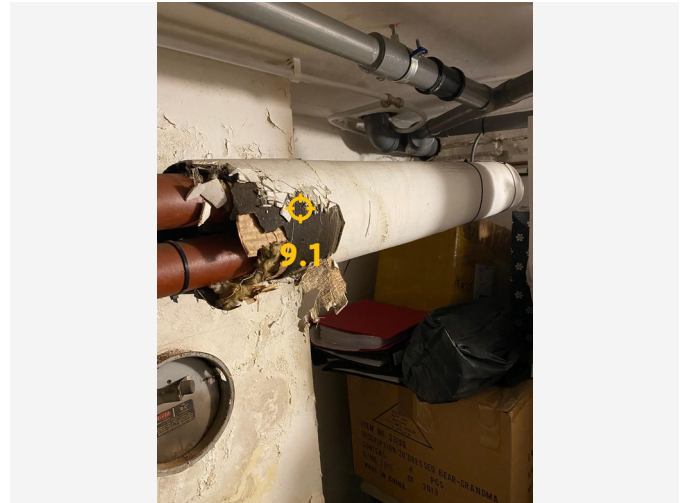
Geen asbest

#	Type	Referentie	Resultaat
9.1	Mengmonster	1506TH03	Geen asbest

<b>Beschrijving</b>	Leidingisolatie (gips) kelder recht 1
<b>Omgeving</b>	Binnen
<b>Primaire drager</b>	HVAC infrastructuur en uitrusting
<b>Bindmiddel van materiaal</b>	Gips - kalk
<b>Gebondenheid op basis van bindmiddel</b>	Niet-hechtgebonden
<b>Hoeveelheid (lengte - omtrek - dikte - aantal)</b>	<ul style="list-style-type: none"><li>• 28,00 m - 35,00 cm - 0,50 cm - 1 stuk</li></ul>
<b>Totaal volume</b>	0,049 m <sup>3</sup>
<b>Identificatiemethode</b>	Een monstername door de asbestdeskundige met laboanalyse door een asbestlabo.
<b>Destructieve handeling voor identificatie</b>	Nee
<b>Opmerking</b>	De hoeveelheid is een zo nauwkeurig mogelijke opmeting. Hieraan kunnen evenwel geen rechten worden ontleend. Rechte stukken en bochten worden waar mogelijk apart bemonsterd.

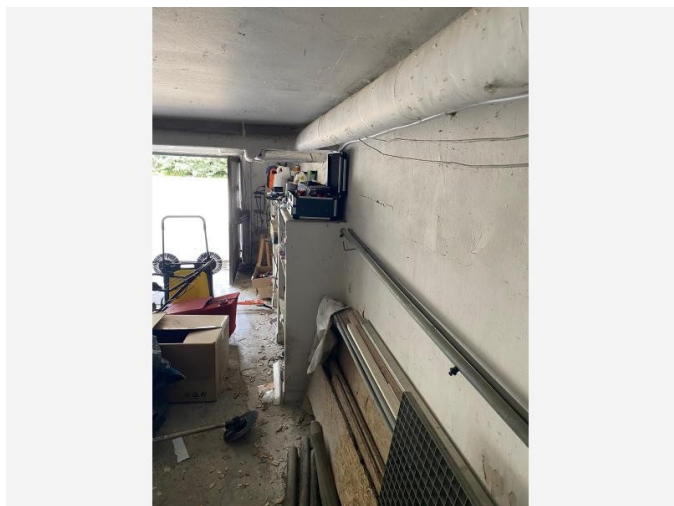
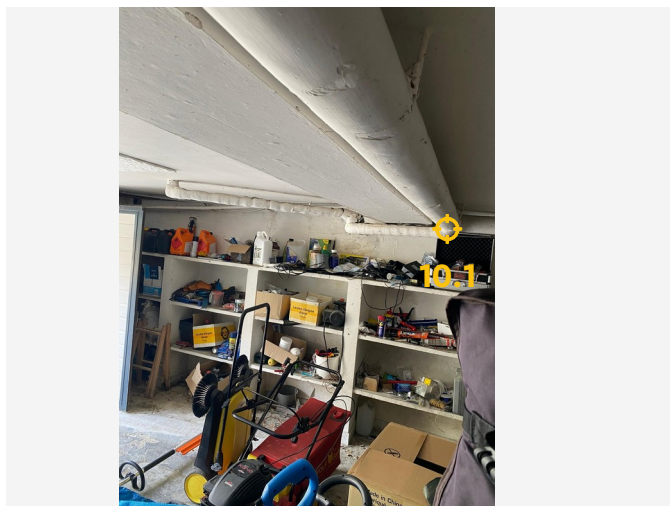
Geen asbest

#	Type	Referentie	Resultaat
10.1	Mengmonster	1506TH01	Geen asbest

<b>Beschrijving</b>	Leidingisolatie (gips) in kelder bochten
<b>Omgeving</b>	Binnen
<b>Primaire drager</b>	HVAC infrastructuur en uitrusting
<b>Bindmiddel van materiaal</b>	Gips - kalk
<b>Gebondenheid op basis van bindmiddel</b>	Niet-hechtgebonden
<b>Hoeveelheid (lengte - omtrek - dikte - aantal)</b>	<ul style="list-style-type: none"><li>• 28,00 m - 35,00 cm - 0,50 cm - 1 stuk</li></ul>
<b>Totaal volume</b>	0,049 m <sup>3</sup>
<b>Identificatiemethode</b>	Een monstername door de asbestdeskundige met laboanalyse door een asbestlabo.
<b>Destructieve handeling voor identificatie</b>	Nee
<b>Opmerking</b>	De hoeveelheid is een zo nauwkeurig mogelijke opmeting. Hieraan kunnen evenwel geen rechten worden ontleend. Rechte stukken en bochten worden waar mogelijk apart bemonsterd.

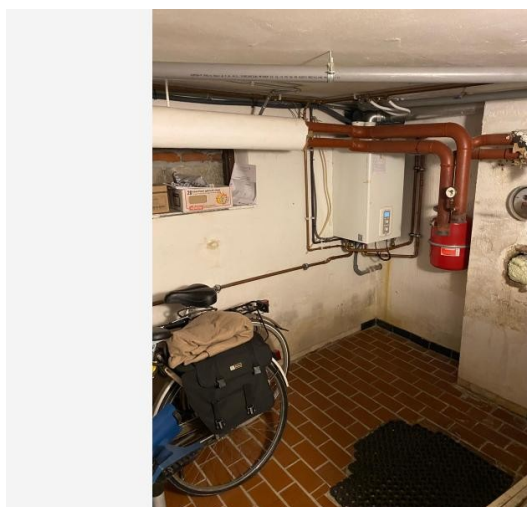
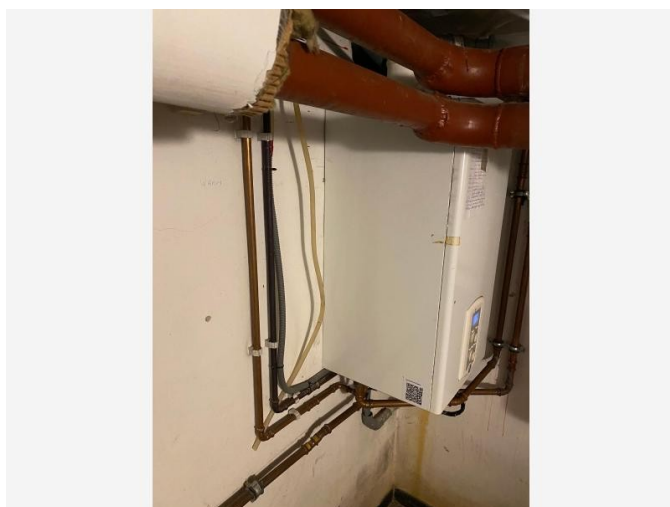
### Fiche 11: CV-ketel (niet verdacht) gaswandketel

Beschrijving	Notitie	Terug te vinden op plannen
Fiche 11: CV-ketel (niet verdacht) gaswandketel	De CV-ketel (dichtingen, isolerend materiaal) is niet asbestverdacht.	-

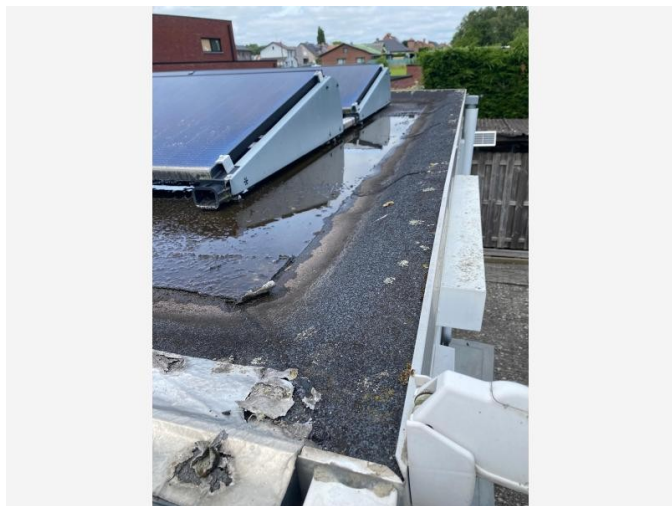
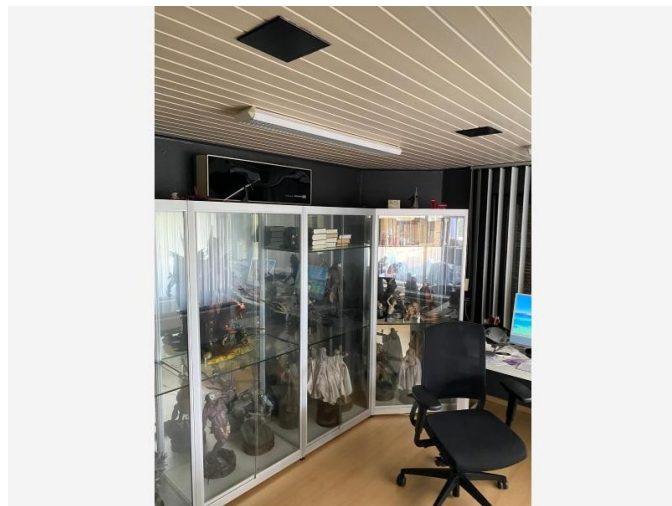
### Fiche 12: Onderdak onder roofing achterdak niet waarneembaar.

Beschrijving	Notitie	Terug te vinden op plannen
Fiche 12: Onderdak onder roofing achterdak niet waarneembaar.	Er is geen asbestverdacht onderdak waarneembaar van binnenuit, noch van buitenaf. Bij werken, onderzoek of een eventueel aanwezig onderdak asbest bevat.	-
