Asbestinventarisatetest

Verbindingsweg 57, 3770 Riemst

Attestnummer : 20260617-000121.000

Uitgegeven op : 17.06.2026

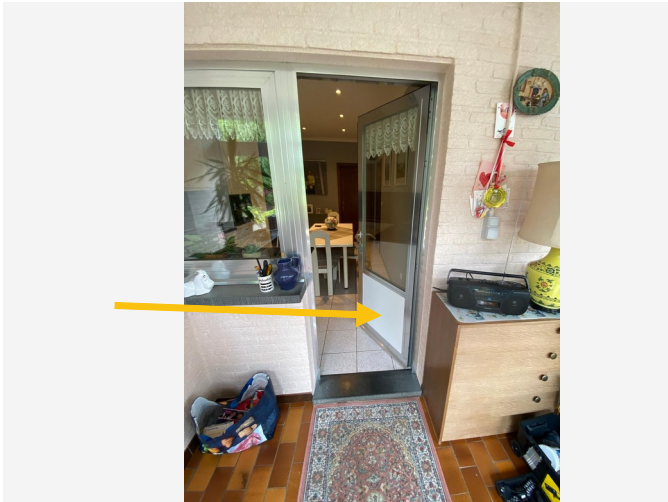
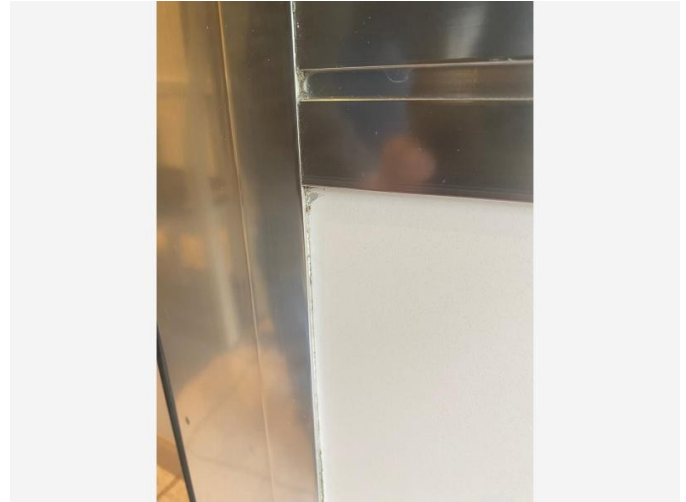
Fiche 1: Glasal deurpaneel achterdeur keuken naar veranda.

Het asbestmateriaal valt onder de mijlpaal van 2040.

Eindbeoordeling materiaalrisico	Laag materiaalrisico en/of verlaagde kans op vezelvrijgave
---------------------------------	--

Gebondenheid	Categorie 1: hechtgebonden in oorsprong
Asbestsoort (vezeltype)	Crocidoliet aanwezig
Asbestconcentratie	Laag (< 50%)
Afschermingsgraad van het gehele materiaal	Geheel of deels vrij aan de binnenlucht, maar geen contact met binnenluchtstromen
Toestand van het materiaal	Onbeschadigd, niet verweerd

Beschrijving	Glasal deurpaneel achterdeur keuken naar veranda.
Omgeving	Buiten
Primaire drager	Wandopening verticaal (raam, deur, ...)
Asbestmateriaal	Plaat, paneel, tablet - Geëmailleerd, type Glasal
Bindmiddel van asbestmateriaal	Cement
Gebondenheid op basis van bindmiddel	Hecht
Hoeveelheid (oppervlakte - dikte - aantal)	<ul style="list-style-type: none">• 0,50 m² - 0,50 cm - 1 stuk
Totaal volume	0,003 m ³
Eenvoudig bereikbaar	Ja
Bevestigingswijze	<ul style="list-style-type: none">• Geklemd• Verlijmd, ingegoten, versmeerd
Identificatiemethode	<p>De asbestdeskundige beoordeelt het materiaal als asbestverdacht en dus asbesthoudend, en dit zonder monstername.</p> <p>Motivatie: De monstername brengt andere schade aan dan schade die inherent is aan de monstername.</p>
Destructieve handeling voor identificatie	Nee
Opmerking	De hoeveelheid is een zo nauwkeurig mogelijke opmeting. Hieraan kunnen evenwel geen rechten worden ontleend.

- Zorg voor een veilig beheer. Vermijd het beschadigen van het asbestmateriaal. Controleer de toestand jaarlijks op wijzigingen.
- Voer bijkomende staalname(s) uit.

- Eenvoudige handelingen: mag via doe-het-zelf of door werknemer(s) met opleidingsattest eenvoudige handelingen
Deze toepassing kan door een aannemer die over een opleidingsattest eenvoudige handelingen beschikt of door een particulier (doe-het-zelf), verwijderd worden indien er geen verhoogd risico op vrijgave van asbestvezels (max. concentratie 0,01 vezels/cm³ - CODEX Art. VI.3-54) ontstaat en de toepassing voorafgaand wordt gefixeerd/bevochtigd; de individuele elementen zonder machinale werktuigen (boormachine, slijpschijf, hogedrukreiniger,...) en zonder breken of gooien een voor een losgemaakt worden; en ten slotte dubbel en luchtdicht verpakt weggevoerd worden naar een erkend afvalpunt (recyclagepark).

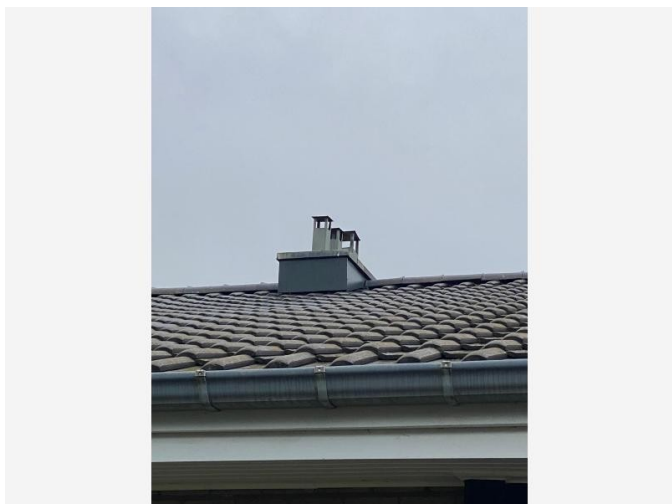
Situeringfoto

Tijdelijke beperking

Reden: Het te onderzoeken materiaal situeert zich hoger dan 3,50 m te rekenen vanaf een veilige ondergrond

Uitleg van de asbestdeskundige: De schouw bevat binnenin mogelijk een asbestcement rookgaskanaal. Laat dit onderzoeken bij eventuele werken.

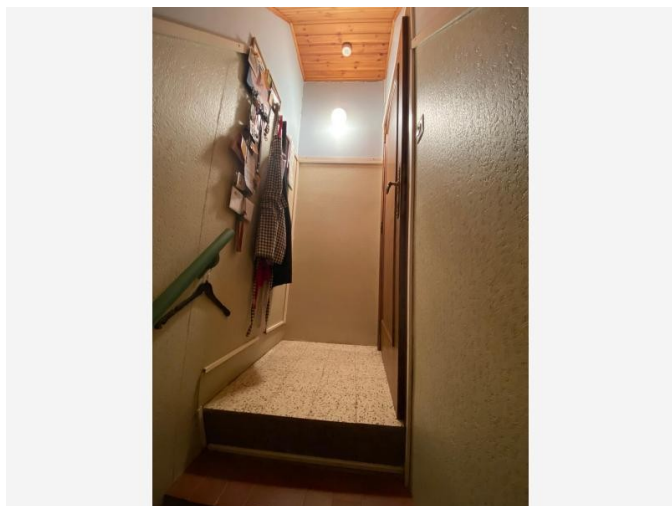
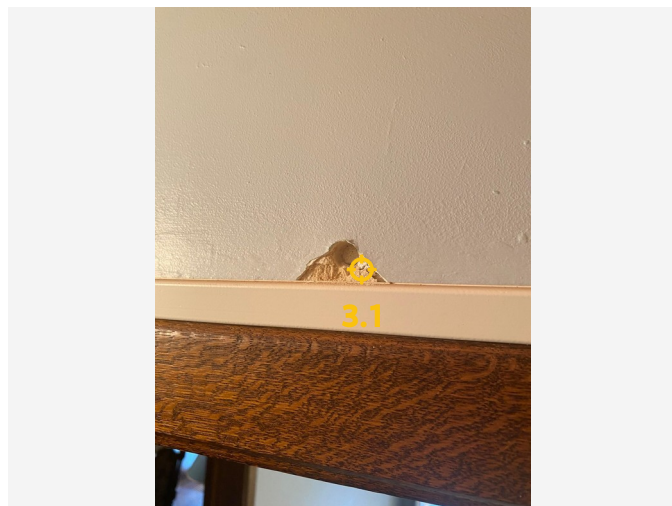
Geen asbest

#	Type	Referentie	Resultaat
3.1	Mengmonster	1206PL01	Geen asbest

Beschrijving	Pleisterwerk wanden
Omgeving	Binnen
Primaire drager	Binnenwand
Bindmiddel van materiaal	Gips - kalk
Gebondenheid op basis van bindmiddel	Niet-hechtgebonden
Hoeveelheid (oppervlakte - dikte - aantal)	• 285,00 m ² - 1,00 cm - 1 stuk
Totaal volume	2,85 m ³
Identificatiemethode	Een monstername door de asbestdeskundige met laboanalyse door een asbestlabo.
Destructieve handeling voor identificatie	Nee
Opmerking	De hoeveelheid is een zo nauwkeurig mogelijke opmeting. Hieraan kunnen evenwel geen rechten worden ontleend. Waar mogelijk, wordt staalname uitgevoerd conform het inspectieprotocol: in een droge ruimte zoals een slaapkamer, in een natte ruimte zoals een keuken of badkamer, in een traphal en in een stookruimte.

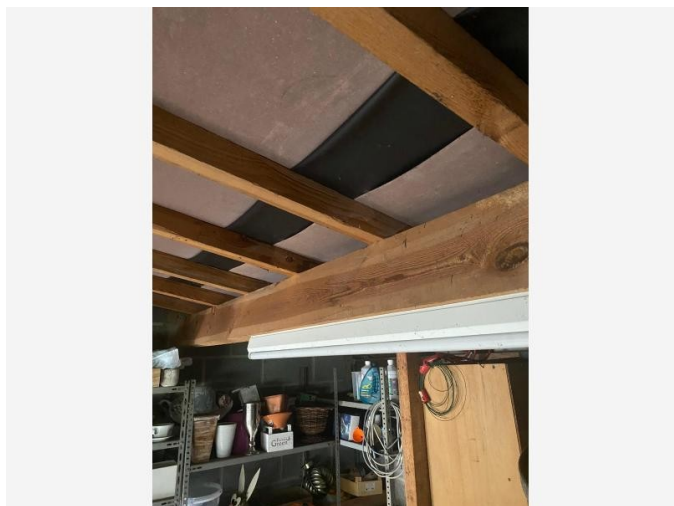
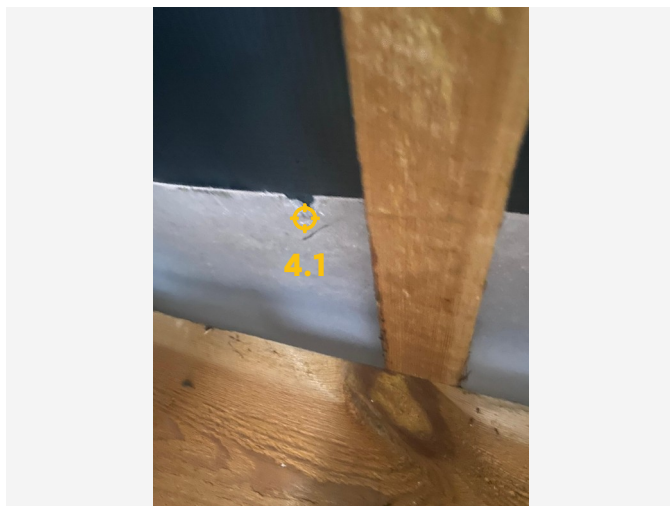
Geen asbest

#	Type	Referentie	Resultaat
4.1	Puntmonster	1206PI01	Geen asbest

Beschrijving	Onderdak garage type Pical
Omgeving	Binnen
Primaire drager	Schuin dak
Bindmiddel van materiaal	Calciumsilicaat
Gebondenheid op basis van bindmiddel	Niet-hechtgebonden
Hoeveelheid (oppervlakte - dikte - aantal)	• 30,00 m ² - 0,30 cm - 1 stuk
Totaal volume	0,09 m ³
Identificatiemethode	Een monstername door de asbestdeskundige met laboanalyse door een asbestlabo.
Destructieve handeling voor identificatie	Nee
Opmerking	De hoeveelheid is een zo nauwkeurig mogelijke opmeting. Hieraan kunnen evenwel geen rechten worden ontleend.

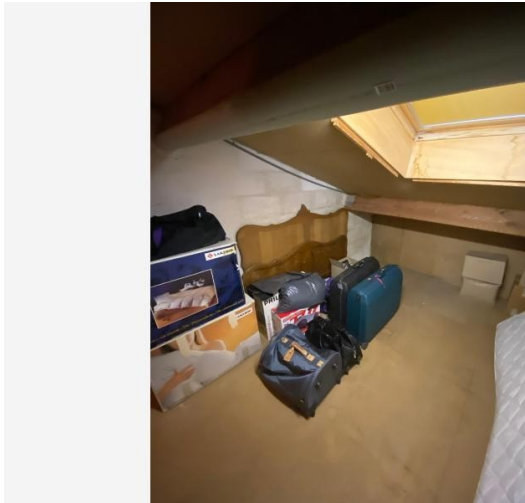
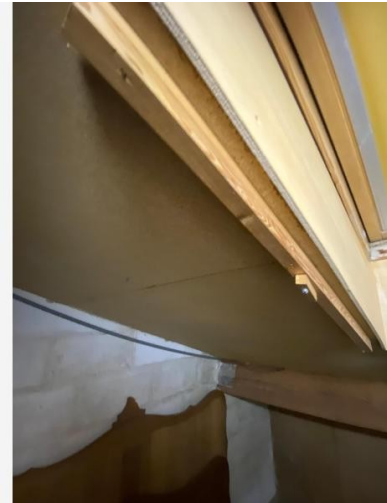
Beschrijving	Notitie	Terug te vinden op plannen
Fiche 9: Onderdak woning niet volledig waarneembaar.	Er is geen asbestverdacht onderdak waarneembaar van binnenuit, noch van buitenaf. Bij werken, onderzoek of een eventueel aanwezig onderdak asbest bevat. Het pannendak werd vernieuwd in 2014 met Unilin isolatieplaten (zie bewijsstukken). Maar of het onderdak onder de Unilin platen volledig werd vervangen kon niet worden uitgemaakt door dat de schuine wand van de toegankelijke zoldering was afgewerkt maar het overige gedeelte van de zoldering niet toegankelijk was.	-
