Asbestinventarisatetest

Zonnelaan 23, 3621 Lanaken

Attestnummer : 20260528-000198.000

Uitgegeven op : 28.05.2026

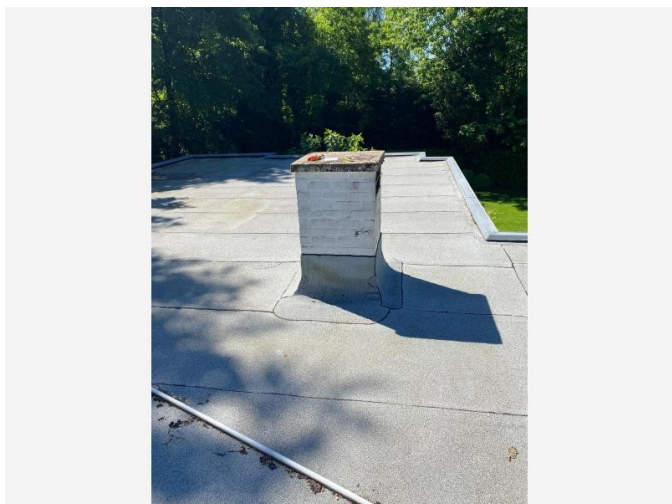
Situeringfoto

Tijdelijke beperking

Reden: Er is geen volledige risicobeoordeling mogelijk

Uitleg van de asbestdeskundige: De schouw bevat binnenin mogelijk een asbestcement rookgaskanaal. Laat dit onderzoeken bij eventuele werken.

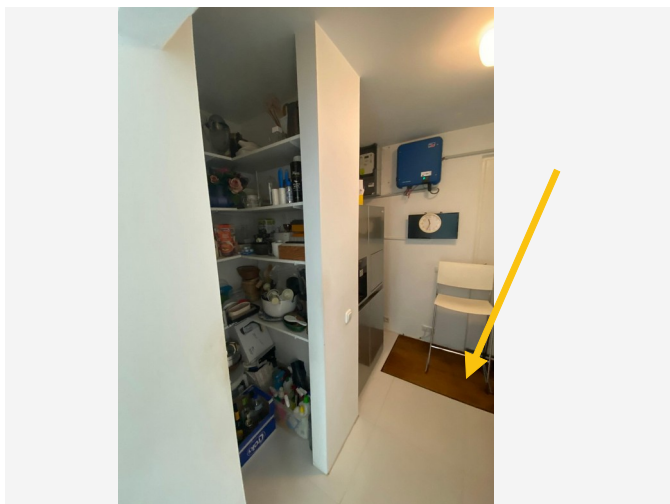
Situeringfoto

Permanente beperking

Reden: Hoogte minder dan 1,5 meter

Uitleg van de asbestdeskundige: Ruimtes met een hoogte lager dan 1,5 meter hoeven in het kader van een asbestattest voor verkoop of schenking niet onderzocht te worden.

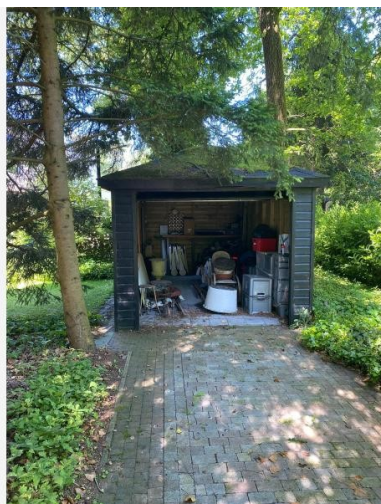
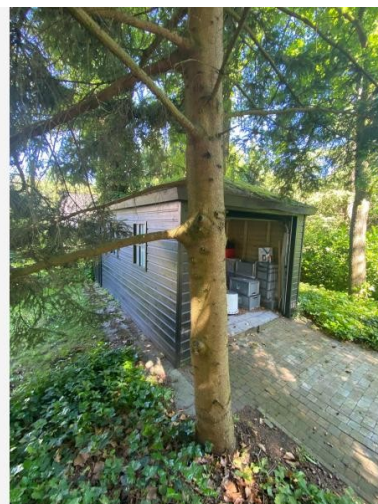
Informatie over een niet-asbestverdacht materiaal

Factuur in bijlage.

Basis voor advies	Beoordeling op basis van een bewijsdocument.
-------------------	--

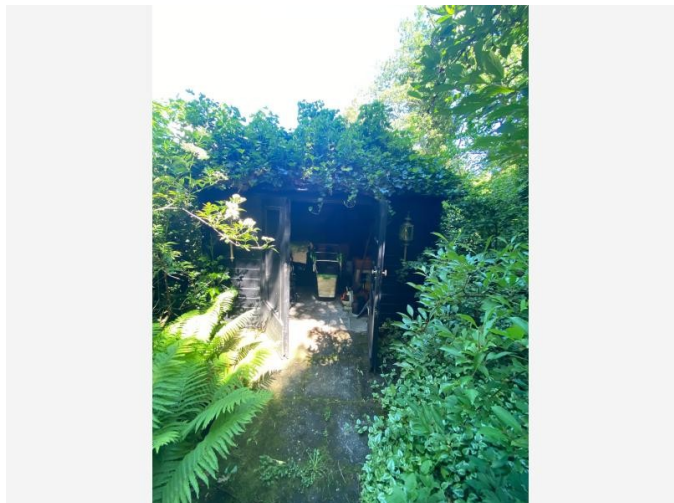
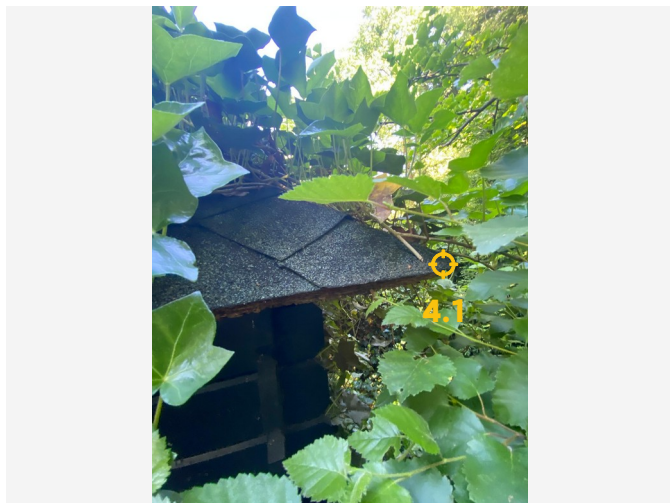
Fiche 4: Dak tuinhuis bestaande uit bitumineuze lappen.

Geen asbest

#	Type	Referentie	Resultaat
4.1	Puntmonster	2605RO02	Geen asbest

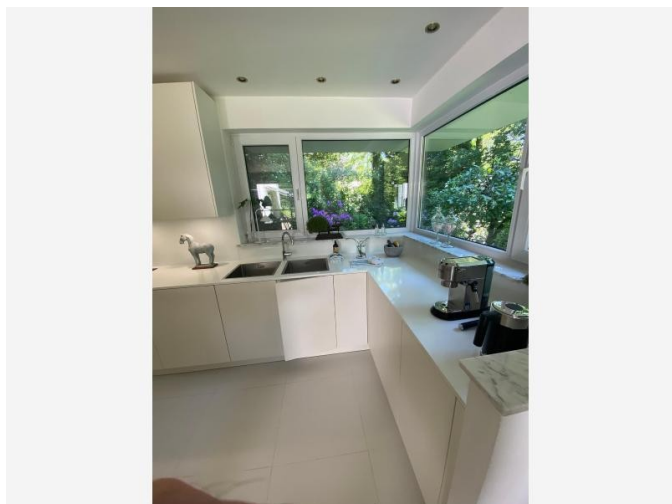
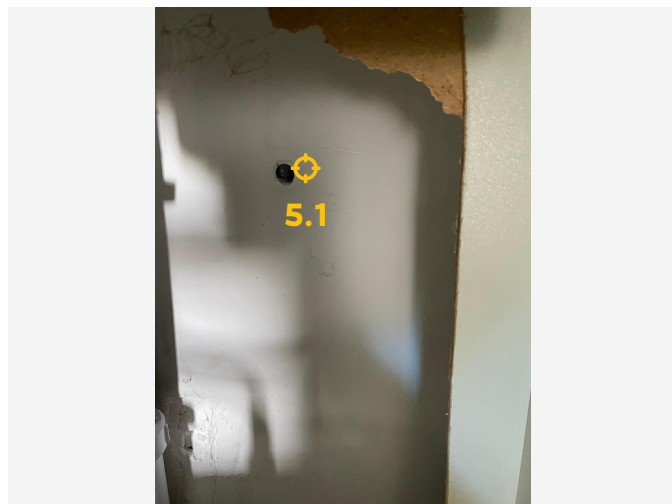
Geen asbest

#	Type	Referentie	Resultaat
5.1	Mengmonster	2605PL01	Geen asbest

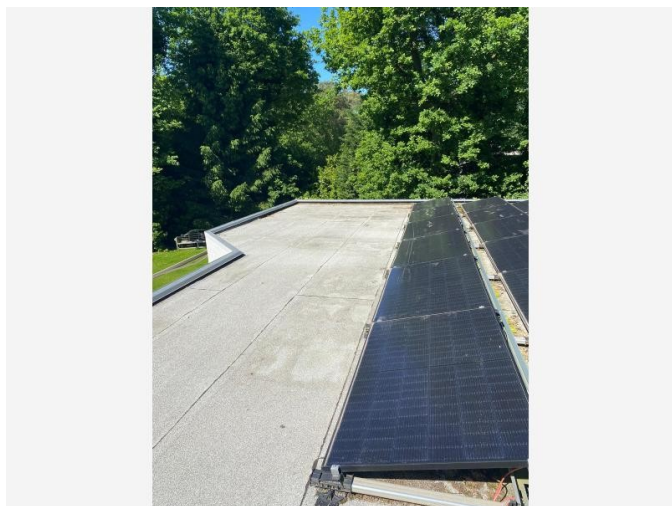
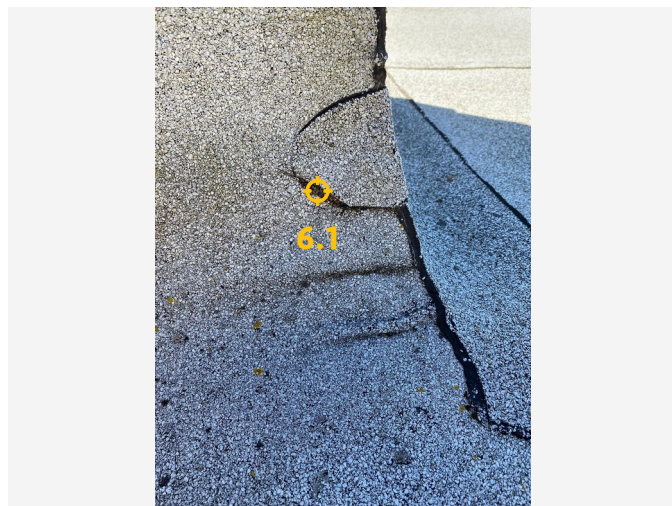
Fiche 6: Roofing dak woonhuis gedeeltelijk.

Geen asbest

#	Type	Referentie	Resultaat
6.1	Puntmonster	2605RO01	Geen asbest
