Asbestinventarisatetest

Sprinkelestraat 105, 3690 Zutendaal

Attestnummer : 20260611-000058.000

Niet-asbestveilig

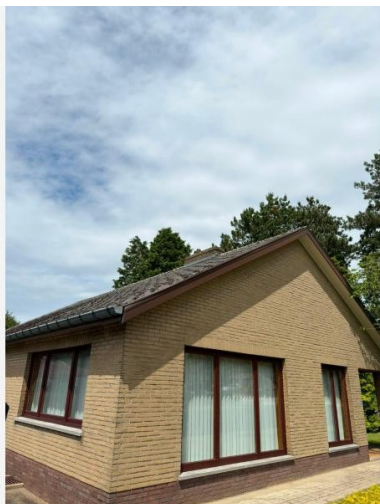
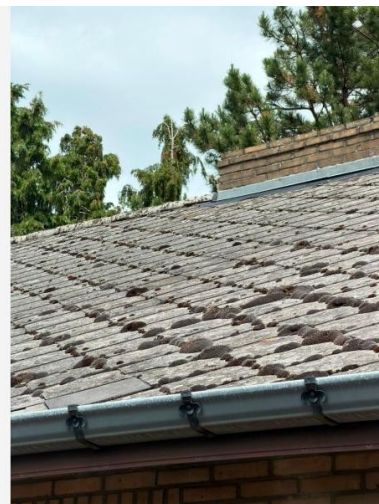
Dringend verwijderen

Eindbeoordeling materiaalrisico	Hoog materiaalrisico en/of hoge kans op vezelvrijgave
---------------------------------	---

Gebondenheid	Categorie 1: hechtgebonden in oorsprong
Asbestsoort (vezeltype)	Crocidoliet aanwezig
Asbestconcentratie	Laag (< 50%)
Afschermingsgraad van het gehele materiaal	Geheel of deels vrij aan de binnenlucht, maar geen contact met binnenluchtstromen
Toestand van het materiaal	Matig beschadigd, matig verweerd

Beschrijving	Dakbedekking
Omgeving	Buiten
Primaire drager	Schuin dak
Asbestmateriaal	Dak- en gevelbekleding - Lei, shingle
Bindmiddel van asbestmateriaal	Cement
Gebondenheid op basis van bindmiddel	Hecht
Hoeveelheid (oppervlakte - aantal)	<ul style="list-style-type: none">• 200,00 m² - 1 stuk
Totale oppervlakte	200,00 m ²
Eenvoudig bereikbaar	Ja
Bevestigingswijze	<ul style="list-style-type: none">• Genageld, geniet
Identificatiemethode	De asbestdeskundige beoordeelt het materiaal als asbesthoudend, en dit zonder monsternamen.
Destructieve handeling voor identificatie	Nee

- Scherm in afwachting van verwijdering het asbestmateriaal af van luchtstromingen en verstoring: bijvoorbeeld door het te verpakken, te fixeren, af te dekken, signalisatie - afbakening aan te brengen, ...
- Verwijder dit asbestmateriaal zo snel mogelijk. Volg de toestand goed op.
- Voer bijkomende staalname(s) uit.

- Eenvoudige handelingen: mag via doe-het-zelf of door werknemer(s) met opleidingsattest eenvoudige handelingen
Zorg voor een goede bescherming ademhalingsbescherming FFP3 / een veiligheidsbril, stevige rubberen handschoenen (niet de dunne latex soort) en een overall om over uw kledij aan te trekken, als je deze toepassing weg haalt, bevochtig de toepassing grondig, zorg dat je niets breekt en verpak deze dubbel, contacteer uw gemeente voor het beleid omtrent asbestafvoer.

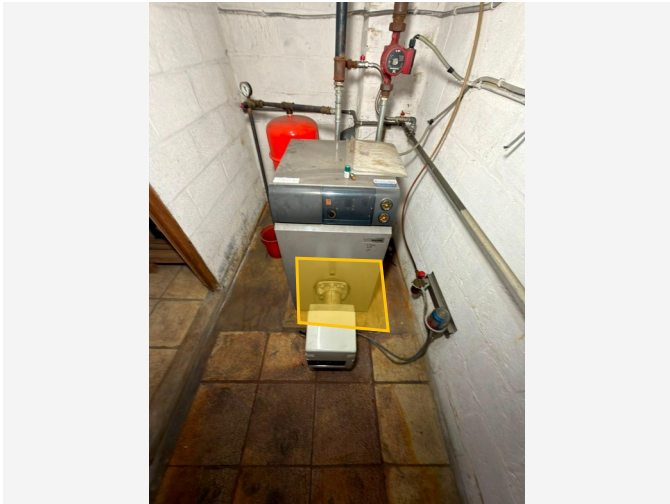
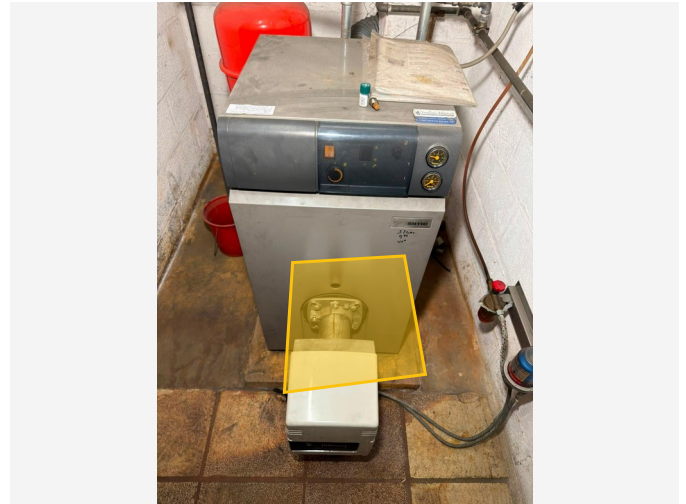
Dringend verwijderen

Eindbeoordeling materiaalrisico	Hoog materiaalrisico en/of hoge kans op vezelvrijgave
---------------------------------	---

Gebondenheid	Categorie 2: niet-hechtgebonden met matrix
Asbestsoort (vezeltype)	Crocidoliet aanwezig
Asbestconcentratie	Hoog ($\geq 50\%$)
Afschermingsgraad van het gehele materiaal	Geheel of deels vrij aan de binnenlucht, maar geen contact met binnenluchtstromen
Toestand van het materiaal	Matig beschadigd, matig verweerd

Beschrijving	CV ketel
Omgeving	Binnen
Primaire drager	HVAC infrastructuur en uitrusting
Asbestmateriaal	Pakking, dichting
Bindmiddel van asbestmateriaal	Karton - papier - viltachtig
Gebondenheid op basis van bindmiddel	Niet-hechtgebonden
Hoeveelheid (gewicht - aantal)	<ul style="list-style-type: none">• 100,00 kg - 1 stuk
Totaal gewicht	100,00 kg
Eenvoudig bereikbaar	Ja
Bevestigingswijze	<ul style="list-style-type: none">• Onbekend
Identificatiemethode	De asbestdeskundige beoordeelt het materiaal als asbesthoudend, en dit zonder monstername.
Destructieve handeling voor identificatie	Nee

- Verwijder dit asbestmateriaal zo snel mogelijk. Volg de toestand goed op.
- Voer bijkomende staalname(s) uit.

- Hermetische zone (erkend asbestverwijderaar)
Omwille van het verweerde en niet hechtgebonden materiaal.

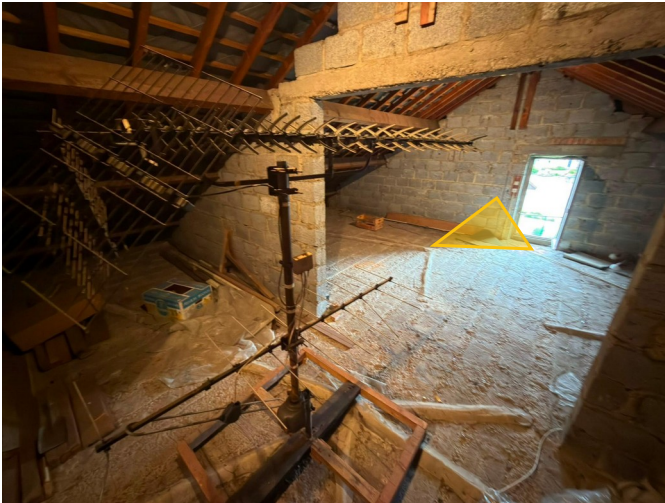
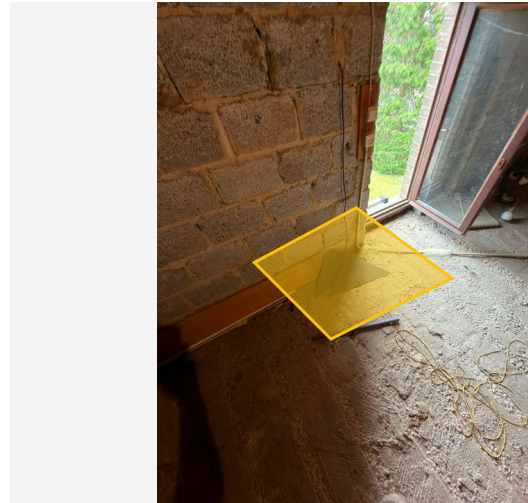
Dringend verwijderen

Beschrijving	Leien
Type afvalstof	Betreft stock-voorraad of gedemonteerde asbestmaterialen
Aanwezige resten	Losse leien gestappeld
Omgeving	Binnen
Primaire drager	Vloer
Asbestmaterialen	<ul style="list-style-type: none">Dak- en gevelbekleding - Lei, shingle
Bindmiddel van asbestmateriaal	Cement
Gebondenheid op basis van bindmiddel	Hecht
Hoeveelheid (gewicht - aantal)	<ul style="list-style-type: none">100,00 kg - 1 stuk
Totaal gewicht	100,00 kg
Eenvoudig bereikbaar	Ja
Identificatiemethode	De asbestdeskundige beoordeelt het materiaal als asbesthoudend, en dit zonder monstername.

- Verwijder het asbestafval.
- Voer bijkomende staalname(s) uit.

- Eenvoudige handelingen: mag via doe-het-zelf of door werknemer(s) met opleidingsattest eenvoudige handelingen
Zorg voor een goede bescherming ademhalingsbescherming FFP3 / een veiligheidsbril, stevige rubberen handschoenen (niet de dunne latex soort) en een overall om over uw kledij aan te trekken, als je deze toepassing weg haalt, bevochtig de toepassing grondig, zorg dat je niets breekt en verpak deze dubbel, contacteer uw gemeente voor het beleid omtrent asbestafvoer.

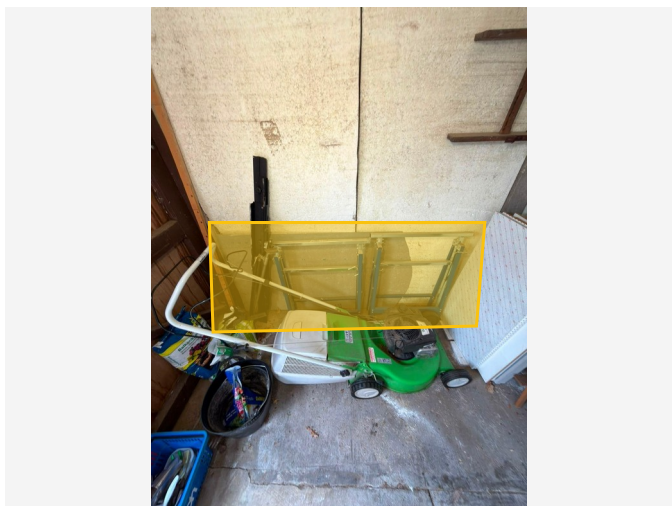
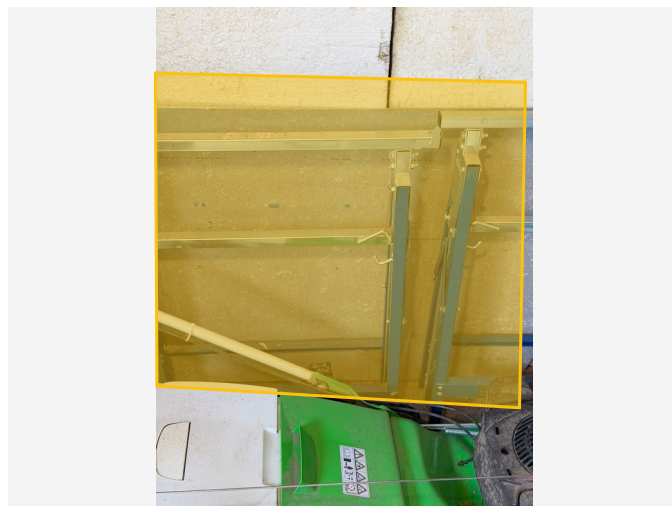
Dringend verwijderen

Beschrijving	Plaatmateriaal garage
Type afvalstof	Betreft stock-voorraad of gedemonteerde asbestmaterialen
Aanwezige resten	Geen resten aanwezig
Omgeving	Binnen
Primaire drager	Vloer
Asbestmaterialen	<ul style="list-style-type: none">• Plaat, paneel, tablet - Type Menuiserite
Bindmiddel van asbestmateriaal	Cement
Gebondenheid op basis van bindmiddel	Hecht
Hoeveelheid (gewicht - aantal)	<ul style="list-style-type: none">• 5,00 kg - 1 stuk
Totaal gewicht	5,00 kg
Eenvoudig bereikbaar	Ja
Identificatiemethode	De asbestdeskundige beoordeelt het materiaal als asbesthoudend, en dit zonder monstername.

- Verwijder het asbestafval.
- Voer bijkomende staalname(s) uit.

- Eenvoudige handelingen: mag via doe-het-zelf of door werknemer(s) met opleidingsattest eenvoudige handelingen
Zorg voor een goede bescherming ademhalingsbescherming FFP3 / een veiligheidsbril, stevige rubberen handschoenen (niet de dunne latex soort) en een overall om over uw kledij aan te trekken, als je deze toepassing weg haalt, bevochtig de toepassing grondig, zorg dat je niets breekt en verpak deze dubbel, contacteer uw gemeente voor het beleid omtrent asbestafvoer.

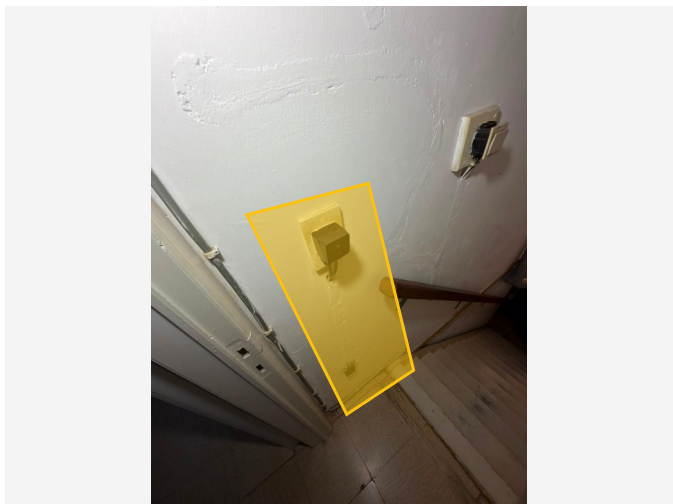
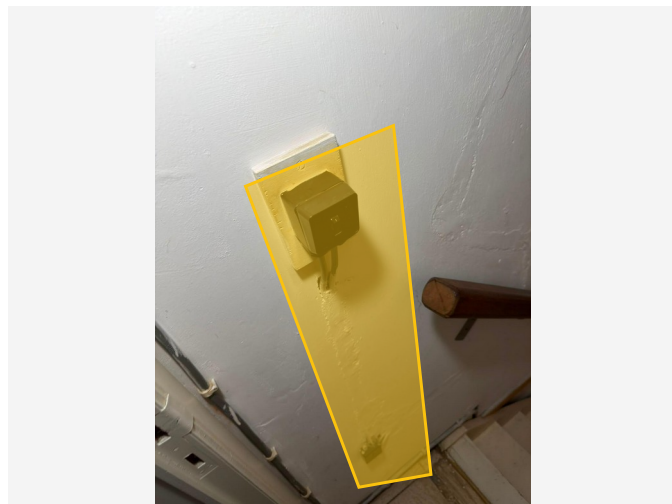
Verwijderen

Eindbeoordeling materiaalrisico	Verhoogd materiaalrisico en/of verhoogde kans op vezelvrijgave
---------------------------------	--

Gebondenheid	Categorie 1: hechtgebonden in oorsprong
Asbestsoort (vezeltype)	Crocidoliet aanwezig
Asbestconcentratie	Laag (< 50%)
Afschermingsgraad van het gehele materiaal	Geheel of deels vrij aan de binnenlucht, maar geen contact met binnenluchtstromen
Toestand van het materiaal	Licht beschadigd, licht verweerd. Intacte calciumsilicaatplaat of materiaal met categorie 3-gebondenheid

Beschrijving	Schakelaar
Omgeving	Binnen
Primaire drager	Communicatie en elektrische infrastructuur en uitrusting
Asbestmateriaal	Plaat, paneel, tablet - Type Bakeliet
Bindmiddel van asbestmateriaal	Kunststof of -hars
Gebondenheid op basis van bindmiddel	Hecht
Hoeveelheid (oppervlakte - dikte - aantal)	• 0,50 m ² - 2,00 cm - 17 stuks
Totaal volume	0,17 m ³
Eenvoudig bereikbaar	Ja
Bevestigingswijze	• Geschroefd
Identificatiemethode	De asbestdeskundige beoordeelt het materiaal als asbesthoudend, en dit zonder monsternamen.
Destructieve handeling voor identificatie	Nee

- Verwijder dit asbestmateriaal zo snel mogelijk. Volg de toestand goed op.
- Voer bijkomende staalname(s) uit.

- Eenvoudige handelingen: mag via doe-het-zelf of door werknemer(s) met opleidingsattest eenvoudige handelingen
Zorg voor een goede bescherming ademhalingsbescherming FFP3 / een veiligheidsbril, stevige rubberen handschoenen (niet de dunne latex soort) en een overall om over uw kledij aan te trekken, als je deze toepassing weg haalt, bevochtig de toepassing grondig, zorg dat je niets breekt en verpak deze dubbel, contacteer uw gemeente voor het beleid omtrent asbestafvoer.

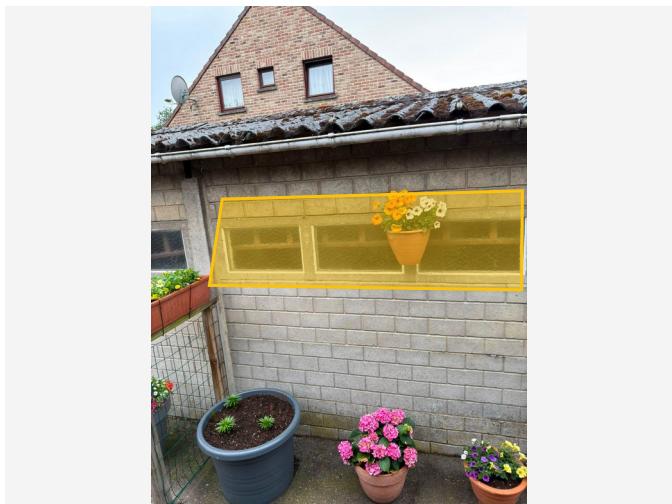
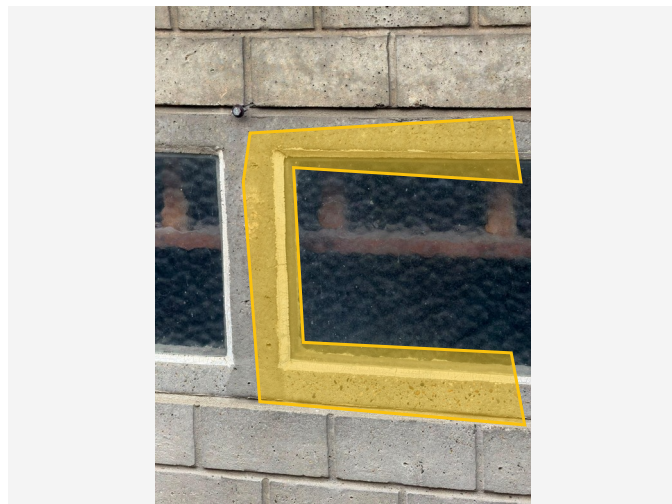
Verwijderen

Eindbeoordeling materiaalrisico	Verhoogd materiaalrisico en/of verhoogde kans op vezelvrijgave
---------------------------------	--

Gebondenheid	Categorie 1: hechtgebonden in oorsprong
Asbestsoort (vezeltype)	Crocidoliet aanwezig
Asbestconcentratie	Laag (< 50%)
Afschermingsgraad van het gehele materiaal	Geheel of deels vrij aan de buitenlucht, maar geen contact met binnenlucht
Toestand van het materiaal	Matig beschadigd, matig verweerd

Beschrijving	Stopverf
Omgeving	Buiten
Primaire drager	Wandopening verticaal (raam, deur, ...)
Asbestmateriaal	In-situ afwerkingslagen - Pasta, stopverf, voegsel, stopsel, vulsel, mastiek, kitten, ...
Bindmiddel van asbestmateriaal	Kitten, mastiek, pasta
Gebondenheid op basis van bindmiddel	Hecht
Hoeveelheid (lengte - aantal)	<ul style="list-style-type: none">• 20,00 m - 1 stuk
Totale lengte	20,00 m
Eenvoudig bereikbaar	Ja
Bevestigingswijze	<ul style="list-style-type: none">• Verlijmd, ingegoten, versmeerd
Identificatiemethode	De asbestdeskundige beoordeelt het materiaal als asbesthoudend, en dit zonder monsternamen.
Destructieve handeling voor identificatie	Nee

- Verwijder dit asbestmateriaal zo snel mogelijk. Volg de toestand goed op.
- Voer bijkomende staalname(s) uit.

- Eenvoudige handelingen: mag via doe-het-zelf of door werknemer(s) met opleidingsattest eenvoudige handelingen
Zorg voor een goede bescherming ademhalingsbescherming FFP3 / een veiligheidsbril, stevige rubberen handschoenen (niet de dunne latex soort) en een overall om over uw kledij aan te trekken, als je deze toepassing weg haalt, bevochtig de toepassing grondig, zorg dat je niets breekt en verpak deze dubbel, contacteer uw gemeente voor het beleid omtrent asbestafvoer.

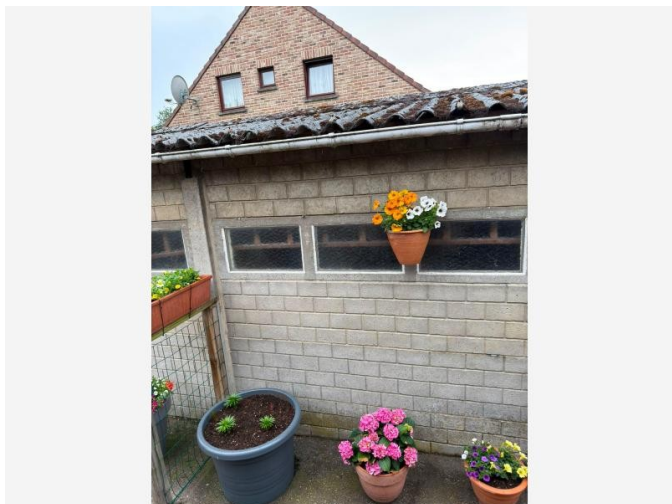
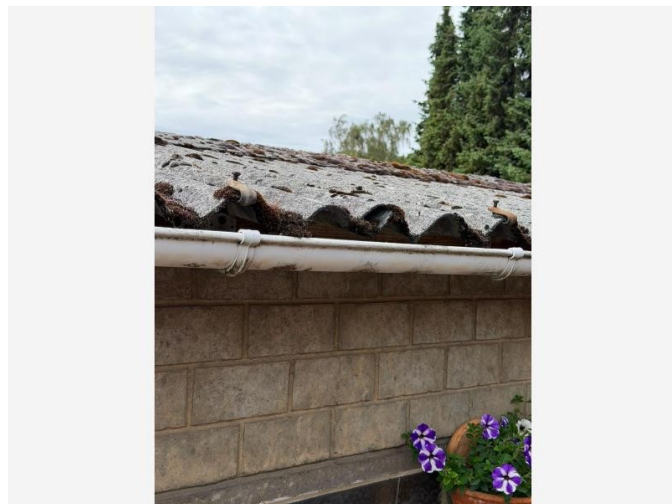
[Verwijderen](#)

Eindbeoordeling materiaalrisico	Verhoogd materiaalrisico en/of verhoogde kans op vezelvrijgave
---------------------------------	--

Gebondenheid	Categorie 1: hechtgebonden in oorsprong
Asbestsoort (vezeltype)	Crocidoliet aanwezig
Asbestconcentratie	Laag (< 50%)
Afschermingsgraad van het gehele materiaal	Geheel of deels vrij aan de binnenlucht, maar geen contact met binnenluchtstromen
Toestand van het materiaal	Licht beschadigd, licht verweerd. Intacte calciumsilicaatplaat of materiaal met categorie 3-gebondenheid

Beschrijving	Golfplaten garage
Omgeving	Buiten
Primaire drager	Schuin dak
Asbestmateriaal	Dak- en gevelbekleding - Golfplaat
Bindmiddel van asbestmateriaal	Cement
Gebondenheid op basis van bindmiddel	Hecht
Hoeveelheid (oppervlakte - aantal)	<ul style="list-style-type: none">• 40,00 m² - 1 stuk
Totale oppervlakte	40,00 m ²
Eenvoudig bereikbaar	Ja
Bevestigingswijze	<ul style="list-style-type: none">• Onbekend
Identificatiemethode	De asbestdeskundige beoordeelt het materiaal als asbesthoudend, en dit zonder monsternamen.
Destructieve handeling voor identificatie	Nee

- Verwijder dit asbestmateriaal zo snel mogelijk. Volg de toestand goed op.
- Voer bijkomende staalname(s) uit.

- Eenvoudige handelingen: mag via doe-het-zelf of door werknemer(s) met opleidingsattest eenvoudige handelingen
Zorg voor een goede bescherming ademhalingsbescherming FFP3 / een veiligheidsbril, stevige rubberen handschoenen (niet de dunne latex soort) en een overall om over uw kledij aan te trekken, als je deze toepassing weg haalt, bevochtig de toepassing grondig, zorg dat je niets breekt en verpak deze dubbel, contacteer uw gemeente voor het beleid omtrent asbestafvoer.

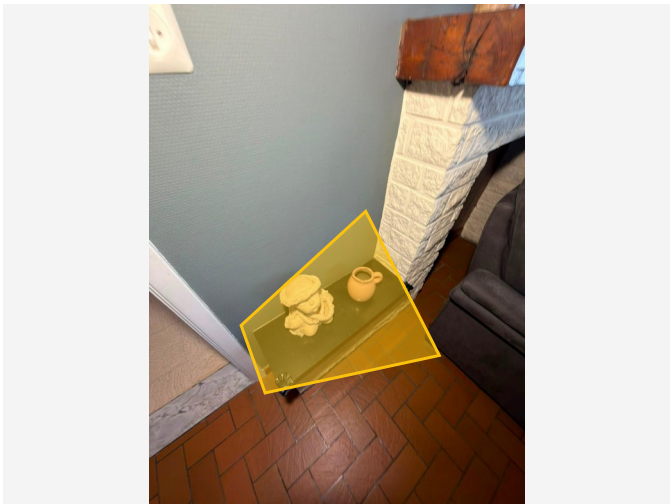
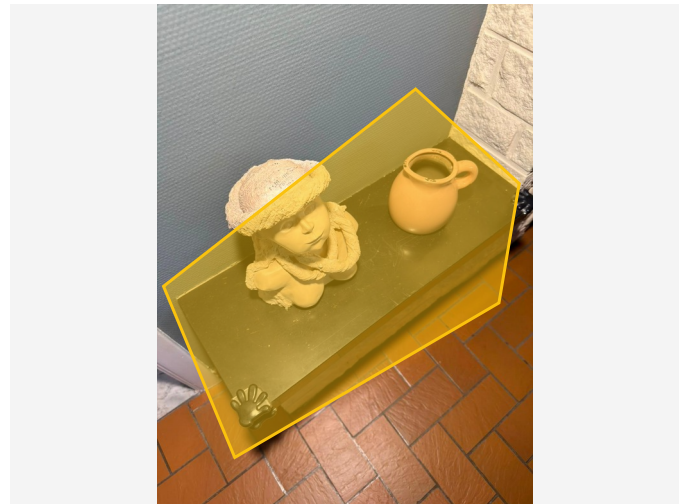
Zorgvuldig beheren

Eindbeoordeling materiaalrisico	Laag materiaalrisico en/of verlaagde kans op vezelvrijgave
---------------------------------	--

Gebondenheid	Categorie 1: hechtgebonden in oorsprong
Asbestsoort (vezeltype)	Crocidoliet aanwezig
Asbestconcentratie	Laag (< 50%)
Afschermingsgraad van het gehele materiaal	Geheel of deels vrij aan de binnenlucht, maar geen contact met binnenluchtstromen
Toestand van het materiaal	Onbeschadigd, niet verweerd

Beschrijving	Tablet
Omgeving	Binnen
Primaire drager	Afboording, omheining...
Asbestmateriaal	Plaat, paneel, tablet - Type Massal
Bindmiddel van asbestmateriaal	Cement
Gebondenheid op basis van bindmiddel	Hecht
Hoeveelheid (oppervlakte - dikte - aantal)	<ul style="list-style-type: none">• 0,50 m² - 4,00 cm - 1 stuk
Totaal volume	0,02 m ³
Eenvoudig bereikbaar	Ja
Bevestigingswijze	<ul style="list-style-type: none">• Verlijmd, ingegoten, versmeerd
Identificatiemethode	De asbestdeskundige beoordeelt het materiaal als asbesthoudend, en dit zonder monsternamen.
Destructieve handeling voor identificatie	Nee

- Verwijder dit asbestmateriaal zo snel mogelijk. Volg de toestand goed op.
- Voer bijkomende staalname(s) uit.

- Eenvoudige handelingen: mag via doe-het-zelf of door werknemer(s) met opleidingsattest eenvoudige handelingen
Zorg voor een goede bescherming ademhalingsbescherming FFP3 / een veiligheidsbril, stevige rubberen handschoenen (niet de dunne latex soort) en een overall om over uw kledij aan te trekken, als je deze toepassing weg haalt, bevochtig de toepassing grondig, zorg dat je niets breekt en verpak deze dubbel, contacteer uw gemeente voor het beleid omtrent asbestafvoer.

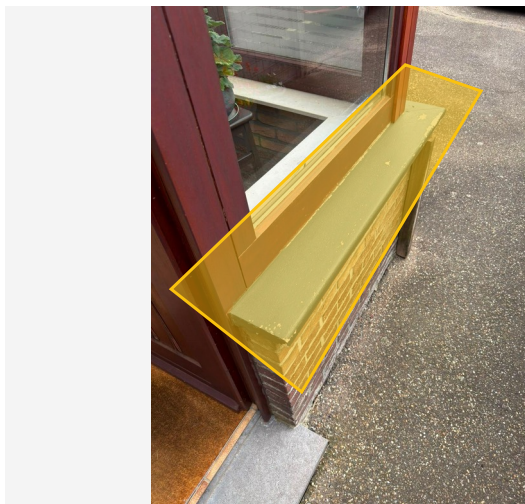
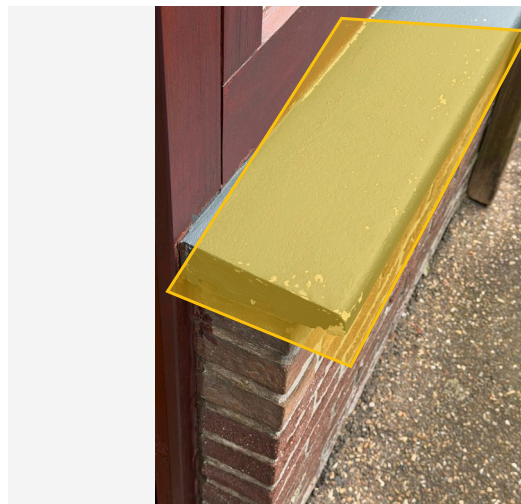
Zorgvuldig beheren

Eindbeoordeling materiaalrisico	Laag materiaalrisico en/of verlaagde kans op vezelvrijgave
---------------------------------	--

Gebondenheid	Categorie 1: hechtgebonden in oorsprong
Asbestsoort (vezeltype)	Crocidoliet aanwezig
Asbestconcentratie	Laag (< 50%)
Afschermingsgraad van het gehele materiaal	Geheel of deels vrij aan de buitenlucht, maar geen contact met binnenlucht
Toestand van het materiaal	Licht beschadigd, licht verweerd. Intacte calciumsilicaatplaat of materiaal met categorie 3-gebondenheid

Beschrijving	Vensterbank veranda buiten
Omgeving	Buiten
Primaire drager	Wandopening verticaal (raam, deur, ...)
Asbestmateriaal	Plaat, paneel, tablet - Type Massal
Bindmiddel van asbestmateriaal	Cement
Gebondenheid op basis van bindmiddel	Hecht
Hoeveelheid (oppervlakte - dikte - aantal)	<ul style="list-style-type: none">• 10,00 m² - 2,00 cm - 1 stuk
Totaal volume	0,20 m ³
Eenvoudig bereikbaar	Ja
Bevestigingswijze	<ul style="list-style-type: none">• Verlijmd, ingegoten, versmeerd
Identificatiemethode	De asbestdeskundige beoordeelt het materiaal als asbesthoudend, en dit zonder monsternamen.
Destructieve handeling voor identificatie	Nee

- Verwijder dit asbestmateriaal zo snel mogelijk. Volg de toestand goed op.
- Voer bijkomende staalname(s) uit.

- Eenvoudige handelingen: mag via doe-het-zelf of door werknemer(s) met opleidingsattest eenvoudige handelingen
Zorg voor een goede bescherming ademhalingsbescherming FFP3 / een veiligheidsbril, stevige rubberen handschoenen (niet de dunne latex soort) en een overall om over uw kledij aan te trekken, als je deze toepassing weg haalt, bevochtig de toepassing grondig, zorg dat je niets breekt en verpak deze dubbel, contacteer uw gemeente voor het beleid omtrent asbestafvoer.

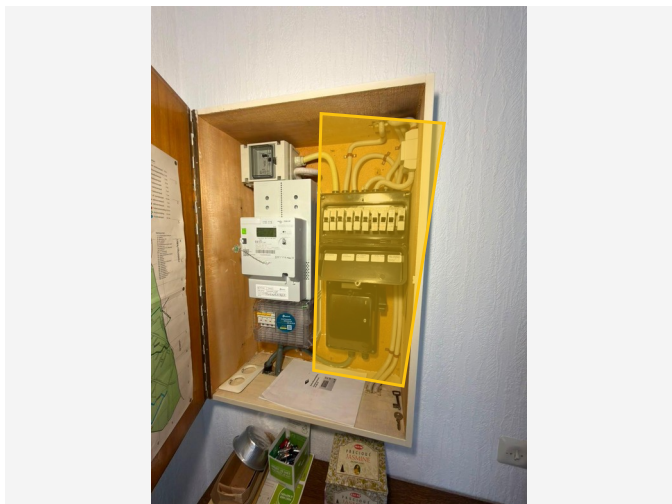
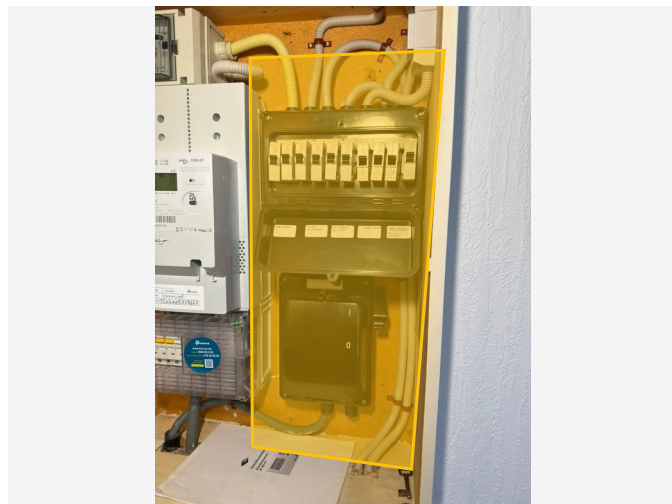
Zorgvuldig beheren

Eindbeoordeling materiaalrisico	Laag materiaalrisico en/of verlaagde kans op vezelvrijgave
---------------------------------	--

Gebondenheid	Categorie 1: hechtgebonden in oorsprong
Asbestsoort (vezeltype)	Crocidoliet aanwezig
Asbestconcentratie	Laag (< 50%)
Afschermingsgraad van het gehele materiaal	Geheel of deels vrij aan de binnenlucht, maar geen contact met binnenluchtstromen
Toestand van het materiaal	Onbeschadigd, niet verweerd

Beschrijving	Zekeringskast
Omgeving	Binnen
Primaire drager	Communicatie en elektrische infrastructuur en uitrusting
Asbestmateriaal	Plaat, paneel, tablet - Type Bakeliet
Bindmiddel van asbestmateriaal	Kunststof of -hars
Gebondenheid op basis van bindmiddel	Hecht
Hoeveelheid (oppervlakte - dikte - aantal)	• 0,50 m ² - 2,00 cm - 1 stuk
Totaal volume	0,01 m ³
Eenvoudig bereikbaar	Ja
Bevestigingswijze	• Geschroefd
Identificatiemethode	De asbestdeskundige beoordeelt het materiaal als asbesthoudend, en dit zonder monsternamen.
Destructieve handeling voor identificatie	Nee

- Verwijder dit asbestmateriaal zo snel mogelijk. Volg de toestand goed op.
- Voer bijkomende staalname(s) uit.

- Eenvoudige handelingen: mag via doe-het-zelf of door werknemer(s) met opleidingsattest eenvoudige handelingen
Zorg voor een goede bescherming ademhalingsbescherming FFP3 / een veiligheidsbril, stevige rubberen handschoenen (niet de dunne latex soort) en een overall om over uw kledij aan te trekken, als je deze toepassing weg haalt, bevochtig de toepassing grondig, zorg dat je niets breekt en verpak deze dubbel, contacteer uw gemeente voor het beleid omtrent asbestafvoer.

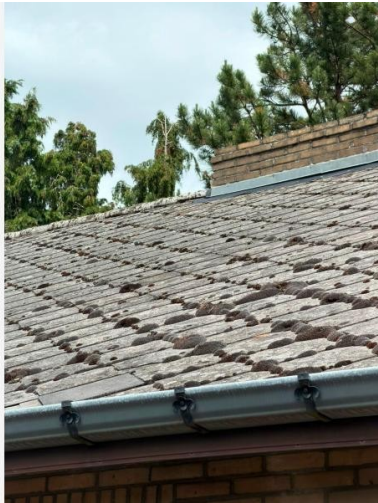
Tijdelijke beperking

Reden: Het te onderzoeken materiaal situeert zich hoger dan 3,50 m te rekenen vanaf een veilige ondergrond

Uitleg van de asbestdeskundige: Hoger dan 3.50m

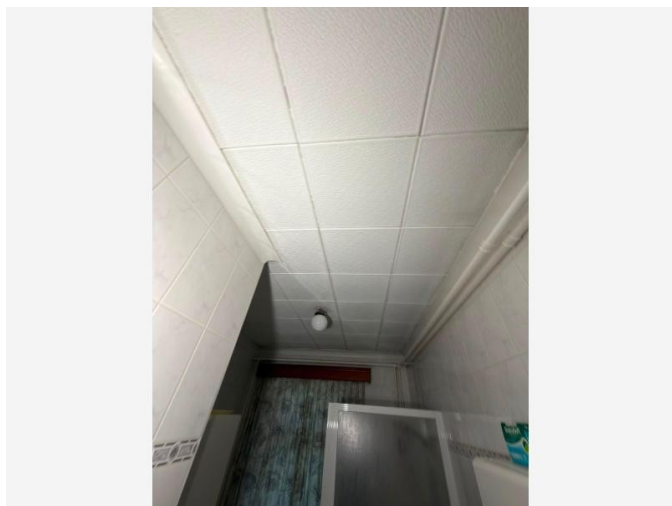
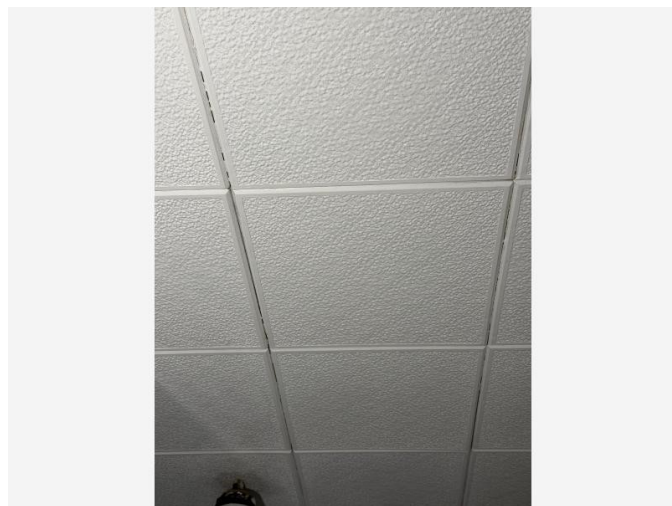
De plafonds zijn bekleed met isomo of hout, deze zijn beide niet asbestverdacht.

Basis voor advies	De asbestdeskundige beoordeelt het materiaal als niet-asbestverdacht.
-------------------	---

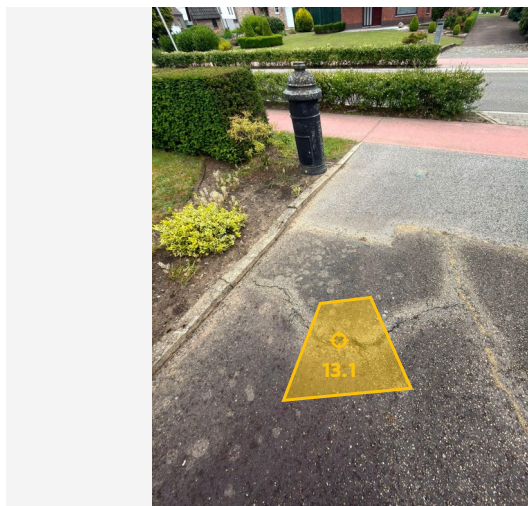
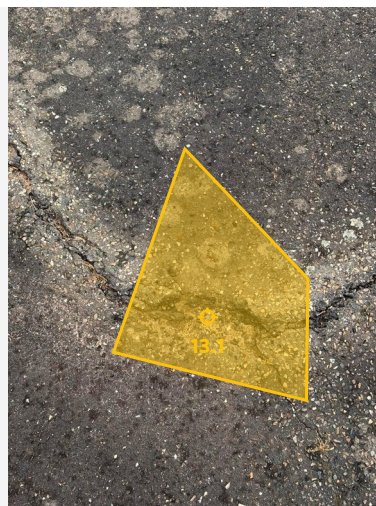
Fiche 13: Asfalt oprit

Geen asbest

#	Type	Referentie	Resultaat
13.1	Puntmonster	PS01	Geen asbest

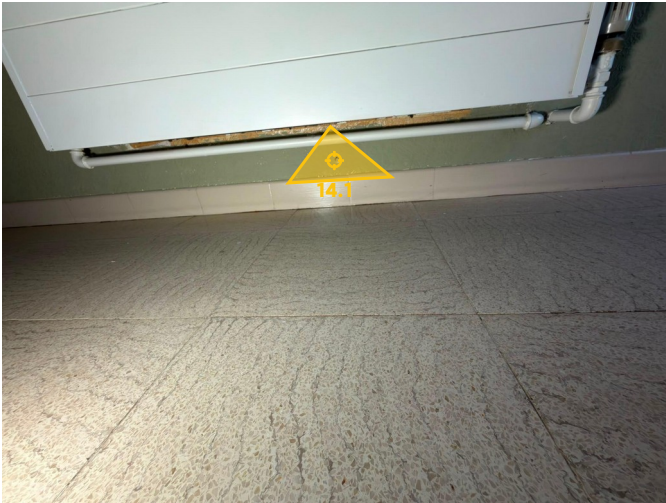
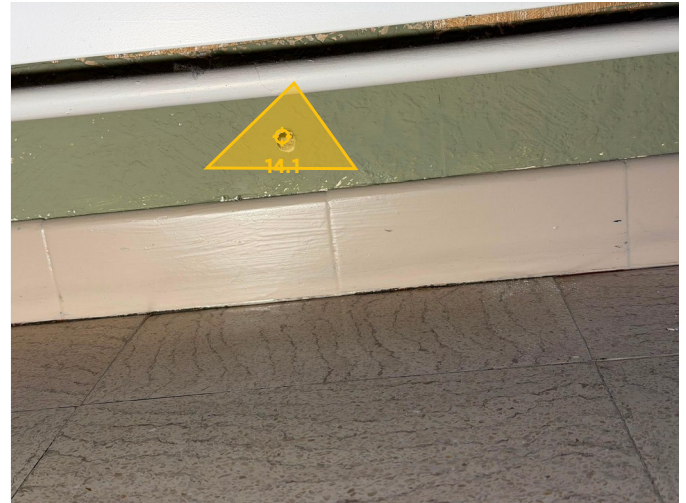
Fiche 14: Pleisterwerk binnenmuren

Geen asbest

#	Type	Referentie	Resultaat
14.1	Mengmonster	MM01	Geen asbest
