# Asbestinventarisatetest

Europalaan 108/BU01, 3600 Genk

Attestnummer : **20250610-000422.000**

Uitgegeven op : **10.06.2025**

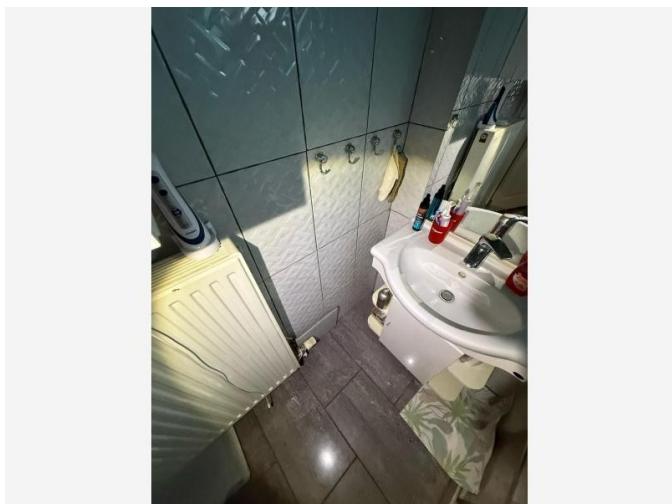
| Fiche 1: Vloertegels..... | 10 |

Let op, de tegellijm onder tegels kan asbesthoudend zijn, let op bij verwijdering.

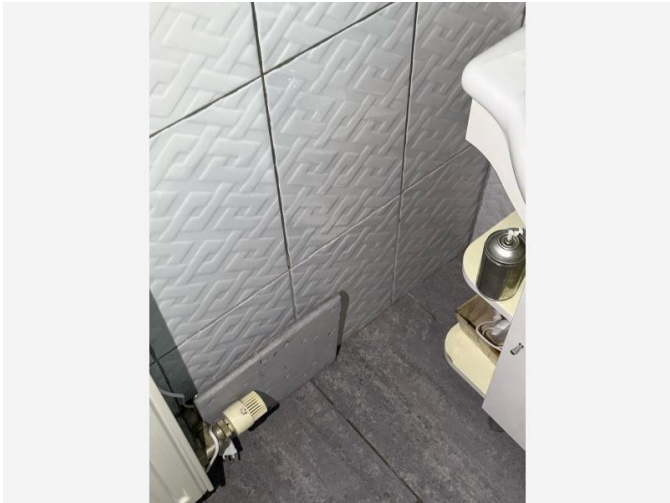
| Fiche 2: Wandtegels..... | 11 |

Let op, de tegellijm onder tegels kan asbesthoudend zijn, let op bij verwijdering.

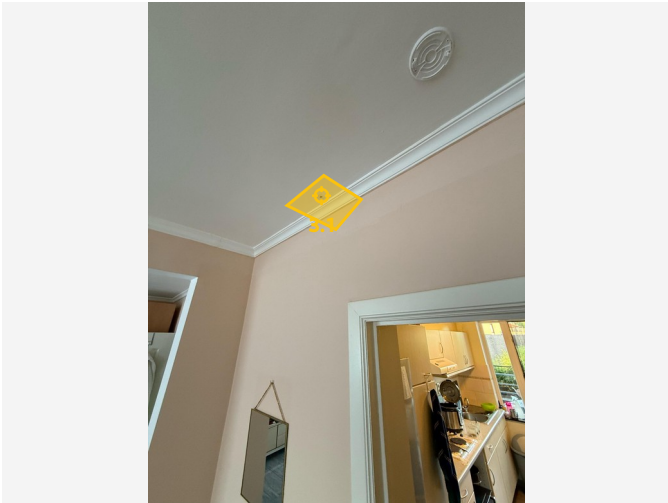
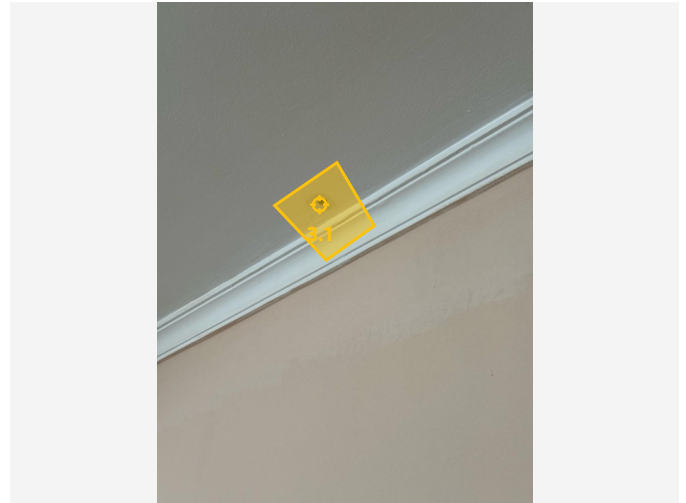
## Fiche 3: Pleisterwerk plafond

Geen asbest

| # | Type | Referentie | Resultaat |
|---|---|---|---|
| 3.1 | Mengmonster | MM02 | Geen asbest |

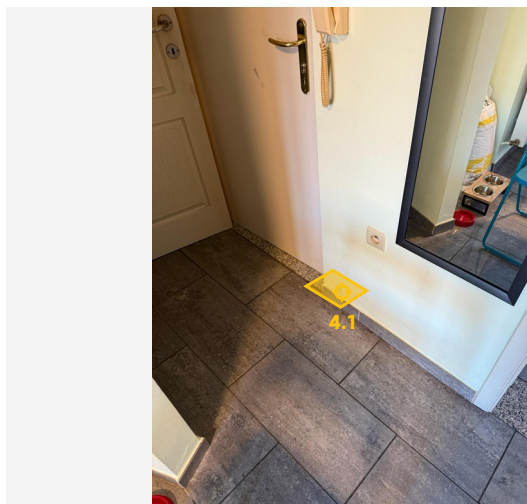
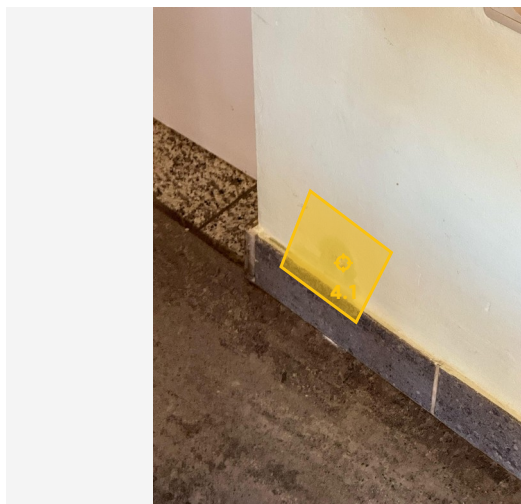
## Fiche 4: Pleisterwerk binnenmuren

Geen asbest

| # | Type | Referentie | Resultaat |
|---|---|---|---|
| 4.1 | Mengmonster | MM01 | Geen asbest |

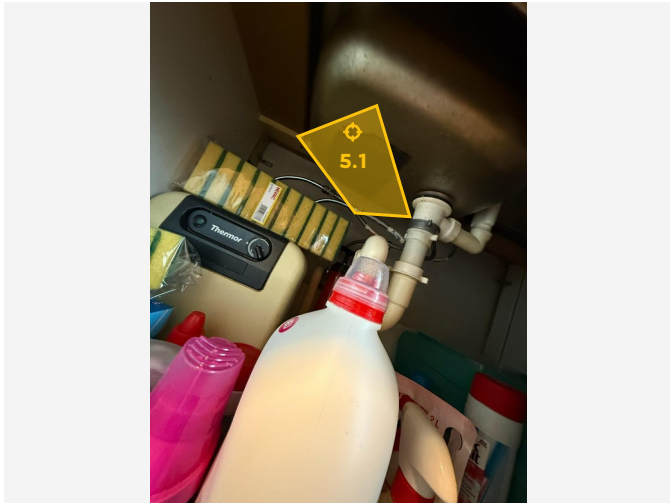
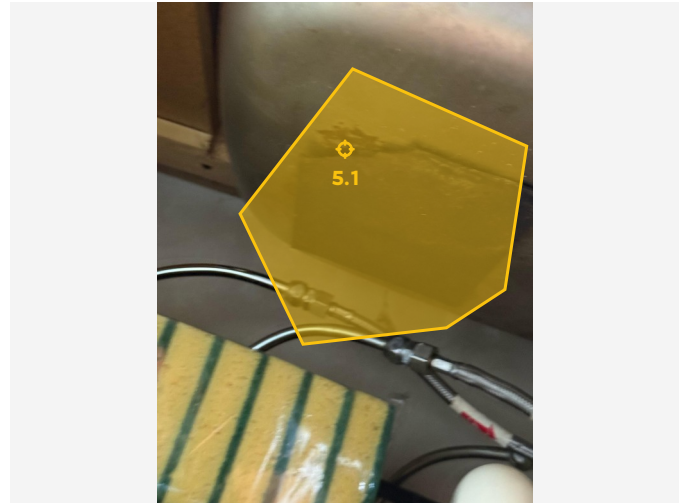
## Fiche 5: Roofing wasbak

Geen asbest

| # | Type | Referentie | Resultaat |
|---|---|---|---|
| 5.1 | Puntmonster | PS01 | Geen asbest |
