# Asbestinventarisatetest

Rijksweg 59, 3650 Dilsen-Stokkem

Attestnummer : **20251014-000259.000**

**Asbestveilig** (maar mogelijk niet asbestvrij)

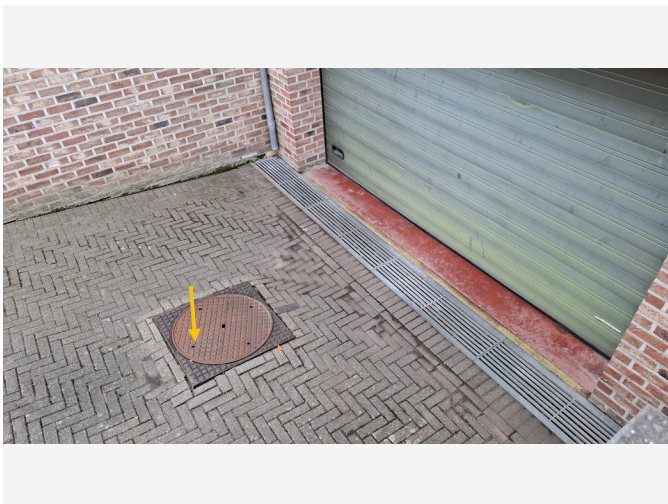
Situeringsfoto

**Reden:** Het onderzoek kan niet uitgevoerd worden binnen de bepalingen van de Welzijnswet

**Uitleg van de asbestdeskundige:** Sommige putdeksels zijn niet eenvoudig op te heffen of te openen (zeer zwaar), zitten compleet vast. (Roest, beton, afval, vastgeschroefd). Of er zit aarde, afval, water in de putjes waardoor niet alles zichtbaar is.

Hierdoor kunnen niet alle putjes worden gecontroleerd en kunnen er nog asbest toepassingen aanwezig zijn die niet geïnterpreteerd zijn in dit attest.

Ook kan het zijn dat niet alle putdeksels zichtbaar zijn (beplanting, inrichting, .....)

Deze beperking is van middellange termijn en kan niet op korte termijn worden opgelost. Laat dit verder onderzoeken.

Ondergrondse infrastructuur dat niet eenvoudig bereikbaar/zichtbaar is, behoren niet tot dit onderzoek. (bv: afvoerleidingen, putten, die zich volledig ondergronds bevinden.)

Laat dus voor de start van werken/sloop ook deze zaken controleren op asbest.

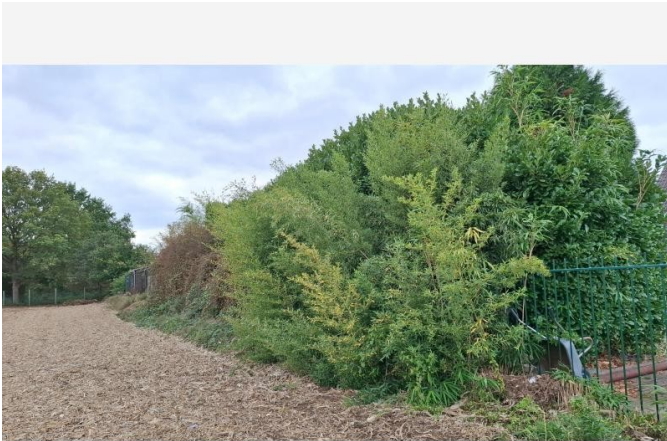
*Situeringsfoto*

**Reden:** Overwoekerende vegetatie

**Uitleg van de asbestdeskundige:** De tuin, beplanting, overwoekerden vegetatie, tuin afval en overige.

In de tuin zijn veel planten, struiken en bomen aanwezig. Er kon geen volledig onderzoek plaatsvinden door deze beperking.

Let op er kunnen dus asbesttoepassingen aanwezig zijn die niet zichtbaar/bereikbaar waren tijdens het plaatsbezoek. Ook putdeksels of ondergrondse infrastructuur is soms niet zichtbaar door deze beperking.

Middellange termijn: Attest voor verkoop/ overdracht, eigenaar is niet in staat dit op korte termijn op te ruimen.

Laat de tuin/perceel opruimen en vrijmaken van vegetatie, zodat verder onderzoek kan plaatsvinden.

Let op dat tijdens het opruimen de mogelijks aanwezige asbesttoepassingen correct worden verwijderd.

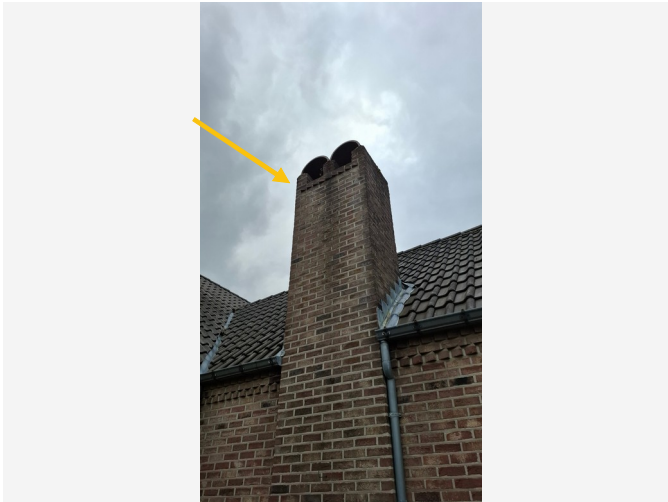
## Fiche 3: Schouw: mogelijke asbesttoepassing niet inspecteerbaar

**Reden:** Het onderzoek kan niet uitgevoerd worden binnen de bepalingen van de Welzijnswet

**Uitleg van de asbestdeskundige:** De schouw(en) kon niet worden onderzocht.

In de schouw(en) kan mogelijk een asbesttoepassing zijn verwerkt: zoals een asbestcement buis (rookgasafvoer) of ander.

De buitenkant van de schouwen zijn waarneembaar maar de binnenkant is niet inspecteerbaar.

Het gaat hier over alle schouwen in het gebouw (binnen en buiten)

Laat de schouwen verder controleren in een destructief onderzoek en verwijder de mogelijke asbesttoepassingen.

Maak duidelijke foto's van de schouwen tijdens verder onderzoek.

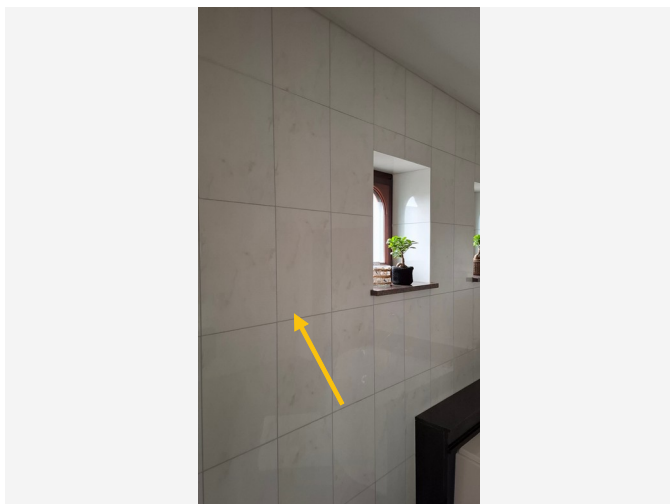
Vrije foto

Lijmlagen bij wandtegels:

Wand, vloertegels en vloerzeilen, vinyltegels kunnen mogelijks met asbest tegellijm zijn bevestigd.

Er zijn veel verschillende types van smeerlagen en lijmen. Een veel voorkomende asbest lijm is de zwarte lijm laag. De asbestverdachte smeerlaag bij wandtegels kan ook samengesteld zijn uit cement, zavel, gips en andere materialen.

Deze lijm en smeerlagen zijn niet onderzocht (tenzij een specifieke lijm/smeerlaag toepassing is opgenomen in een bronfiche). Dit komt omdat deze niet zichtbaar- eenvoudig bereikbaar zijn. Laat een destructief onderzoek uitvoeren om alle verschillende lijmlagen en smeerlagen in dit inspectiegebied te laten controleren.

Laat u bij vragen bijstaan door een asbestdeskundige.

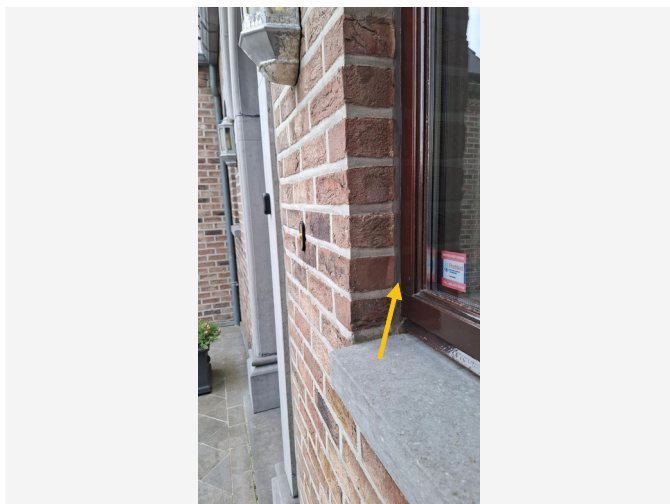
Vrije foto

Deze kit bevindt zich tussen de muur en het profiel van het venster/deur.

Deze kit is niet asbestverdacht.

Let op: het kan zijn dat er achter de zichtbare kit een andere type kit aanwezig is of oude kitresten aanwezig zijn. Deze kit kan asbesthoudend zijn. Laat dit verder onderzoeken in een destructief onderzoek.

Soms is de kit niet overal zichtbaar omdat er rolluikgeleiders of andere objecten aanwezig zijn. Ook kan het zijn dat asbesthoudende kit is overschilderd en niet zichtbaar was tijdens het plaatsbezoek, let hier dus zeker mee op. Laat de kit verder onderzoeken als deze zichtbaar wordt.

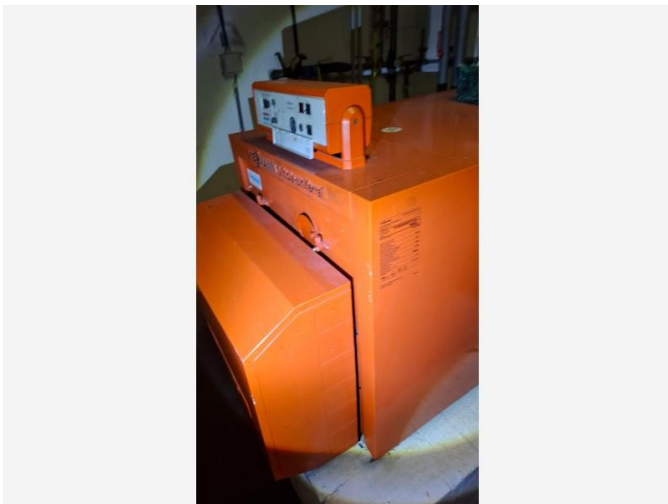
Vrije foto

De stookolieketel heeft een bouwjaar van voor 2001 (of is onbekend).

De ketel is asbestverdacht: Let op, er kunnen dus asbesttoepassingen in deze ketel zijn aangebracht zoals, afdichtings-korden, plaat tussen ketel en brander, dichtingen, pakkingen, nog veel meer). Laat dit verder onderzoeken en verwijderen de aanwezig asbesttoepassingen.

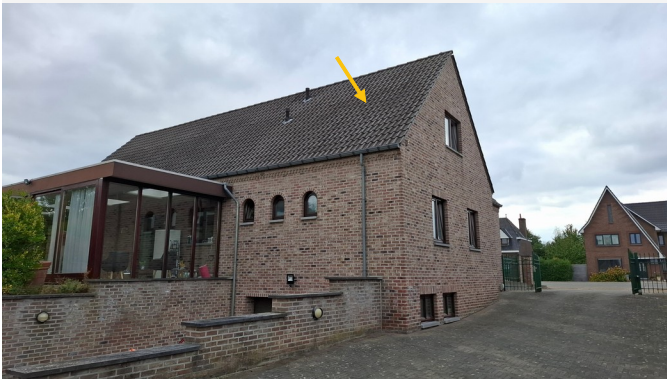
Vrije foto

Op het schuine dak liggen dakpannen: niet verdacht

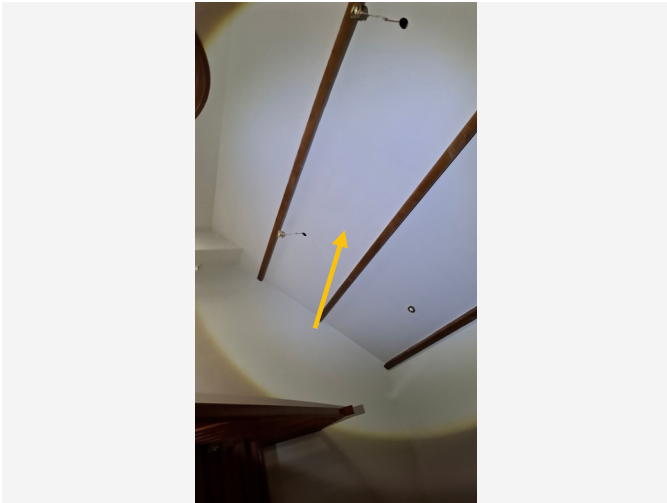
Vrije foto

Gipskartonplaten (zoals gyproc) is een niet verdacht materiaal = bevat geen asbest.

Sommige muren en /of plafonds met deze platen zijn afgewerkt.

Het kan zijn dat er achter het gipskartonplaten plafond of muren asbesttoepassingen aanwezig zijn maar deze zijn niet zichtbaar of inspecteerbaar. Laat dit verder onderzoeken in een destructief onderzoek.

LET OP: Andere vormen van gipsplaten kunnen mogelijks wel verdacht zijn.

De afsmeerlagen (bijvoorbeeld aan de voegen tussen gipskartonplaten) met als bindmiddel gips zijn asbestverdacht. De afsmeerlagen zijn niet waarneembaar en werden dus niet onderzocht. (Tenzij dat de afsmeerlagen toch in een aparte bronfiche zijn opgenomen) Laat dit verder onderzoeken en neem bijkomende stalen.

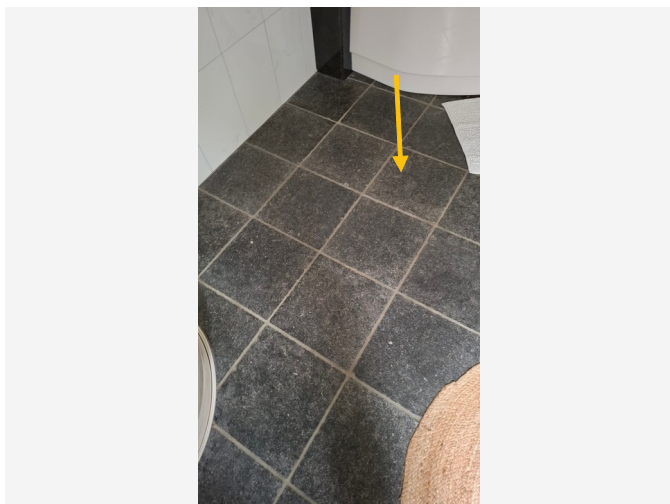
Vrije foto

Lijmlagen bij vloertegels/vloeren:

Wand, vloertegels en vloerzeilen, vinyltegels kunnen mogelijks met asbest tegellijm zijn bevestigd.

Er zijn veel verschillende types van smeerlagen en lijmen. Een veel voorkomende asbest lijm is de zwarte lijm laag. De asbestverdachte smeerlaag bij vloeren kan ook samengesteld zijn uit cement, zavel, gips en andere materialen.

Deze lijm en smeerlagen zijn niet onderzocht (tenzij een specifieke lijm/smeerlaag toepassing is opgenomen in een bronfiche). Dit komt omdat deze niet zichtbaar- eenvoudig bereikbaar zijn. Laat een destructief onderzoek uitvoeren om alle verschillende lijmlagen en smeerlagen in dit inspectiegebied te laten controleren.

Laat u bij vragen bijstaan door een asbestdeskundige.

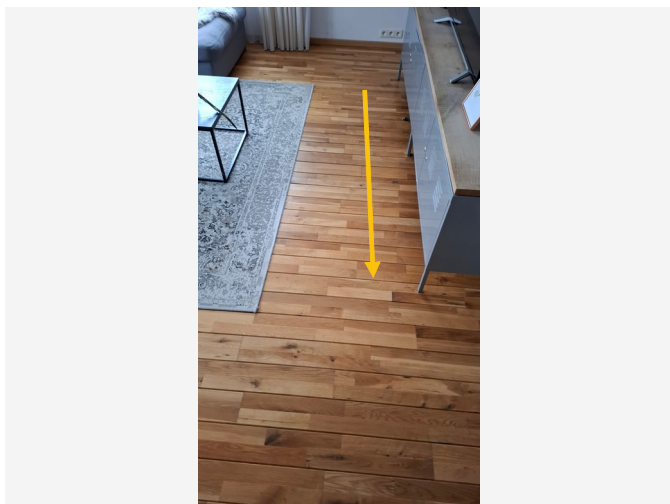
Vrije foto

Laminaat/parket zelf is niet asbestverdacht maar onder het laminaat/parket kunnen mogelijks nog asbesthoudende vloerzeilen, lijmlagen, vinyltegels of andere asbesttoepassingen zijn aangebracht.

Deze toepassingen werden niet onderzocht: niet zichtbaar- eenvoudig bereikbaar.

Laat een destructief onderzoek uitvoeren om alle verschillende toepassingen onder de laminaten/parket vloeren van dit inspectiegebied verder te onderzoeken.

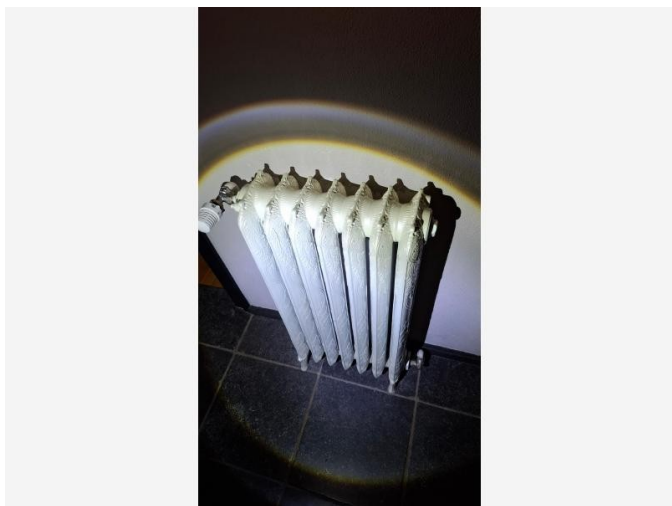
Vrije foto

In en rondom radiatoren/convectoren werd vroeger regelmatig asbest gebruikt.

Dit gaat over dichtingen, koord, een plaat achter de verwarming, en nog veel meer toepassingen.

Vaak kan bij een niet-destructief onderzoek niet worden nagegaan of deze zaken aanwezig zijn omdat de toepassingen niet zichtbaar of inspecteerbaar zijn.

Radiatoren die zijn omkast kunnen ook niet grondig worden geïnspecteerd, laat ook deze verder onderzoeken.

Laat dit verder onderzoeken voor er werken aan de verwarmingsinstallatie beginnen.

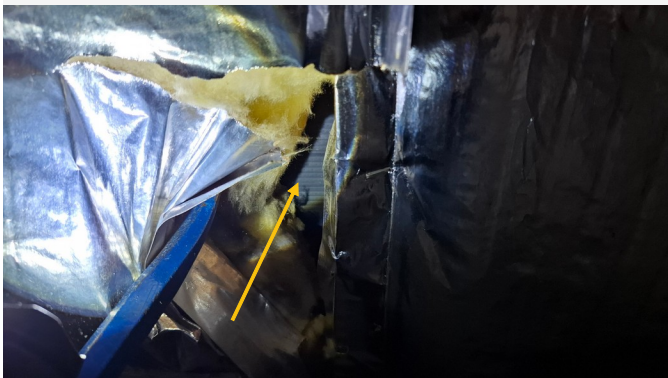
Vrije foto

Er werd een niet asbestveracht onderdak aangetroffen zoals: Biplex

Langs binnen werd het onderdak gecontroleerd.

Dit is een plaatselijk controle (op 1 plaats), mogelijks kan het type onderdak verschillen op een andere plaatsen. Laat die verder onderzoeken.

-Het kan zijn dat er op ander plaatsen onder het schuine dak wel asbestverdachte platen of toepassingen werden aangebracht. Er zijn bij sommige daken meerdere typen onderdaken aangebracht. (bijvoorbeeld verschillend dak aan de voor en achterkant)

-Het kan zijn dat er onder het niet verdachte onderdak nog een oud asbestverdachte onderdak aanwezig is. (niet zichtbaar) Soms komt het voor dat langs buiten en langs binnen het dak is afgewerkt met nieuwe materialen waardoor een oud onderdak dat hiertussen in zit niet meer zichtbaar is.

-Het kan zijn dat er nog resten aanwezig zijn van afbraak werken van een oud asbestverdacht (onder)dak.

Laat een destructief onderzoek doen om 100% zeker te zijn dat alle asbesttoepassingen in en rondom het dak worden/zijn gevonden.

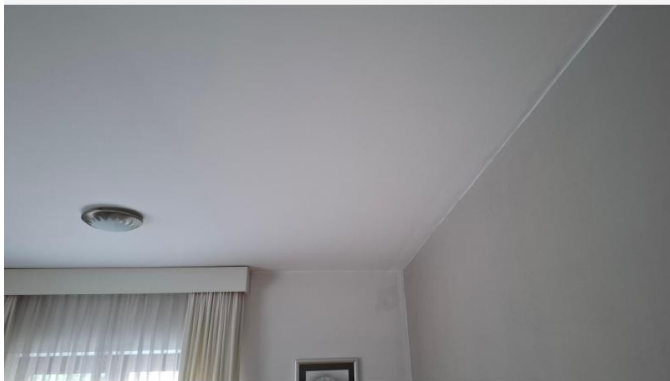
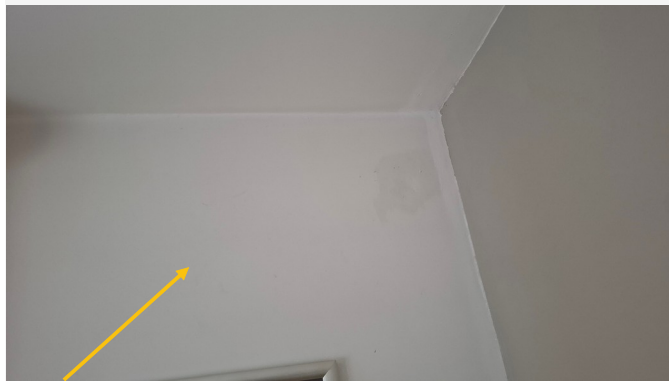
## Fiche 15: Pleisterwerk muur

Geen asbest

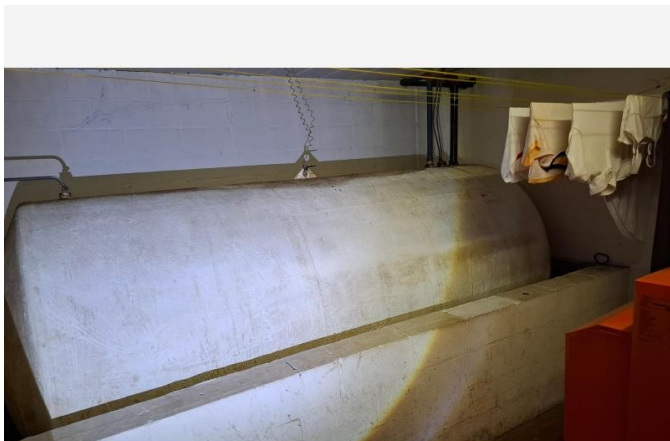
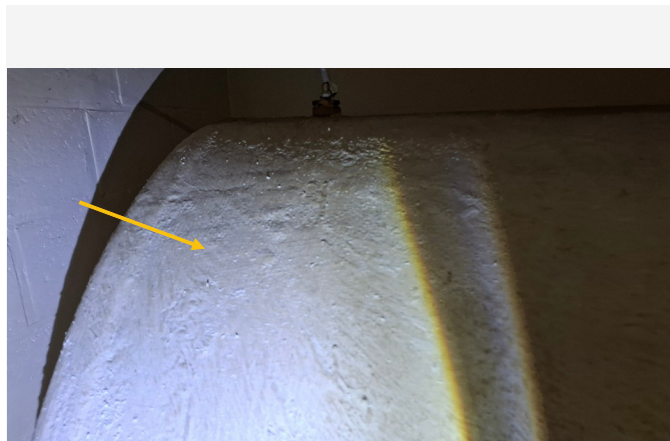
## Fiche 16: Teer stookolietank kelder

Geen asbest

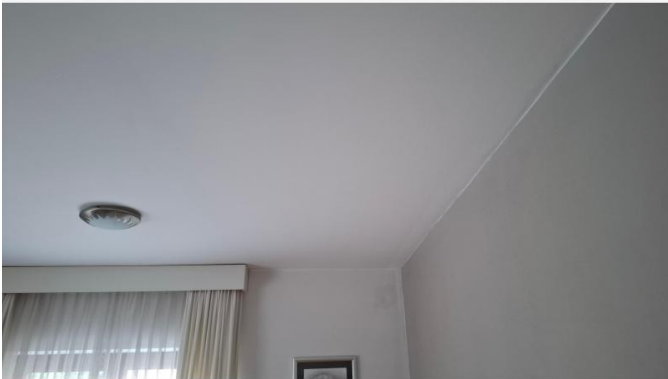
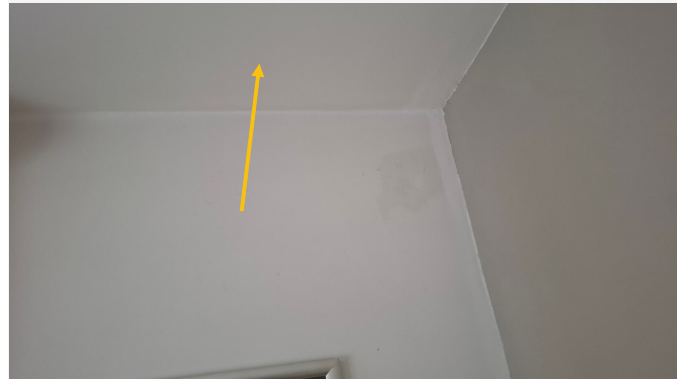
## Fiche 17: Pleisterwerk plafond

Geen asbest

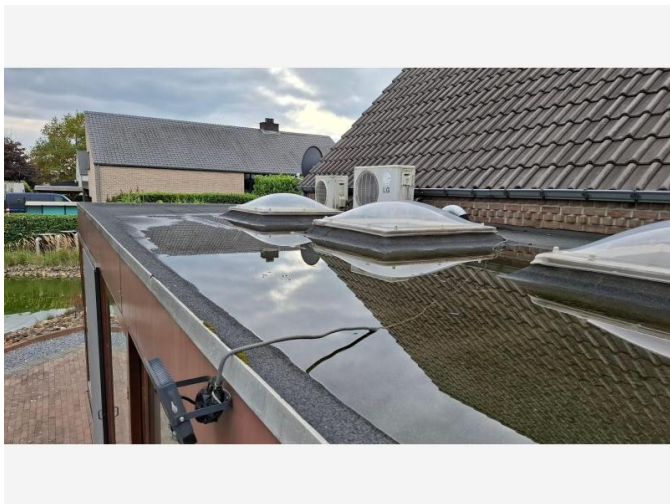
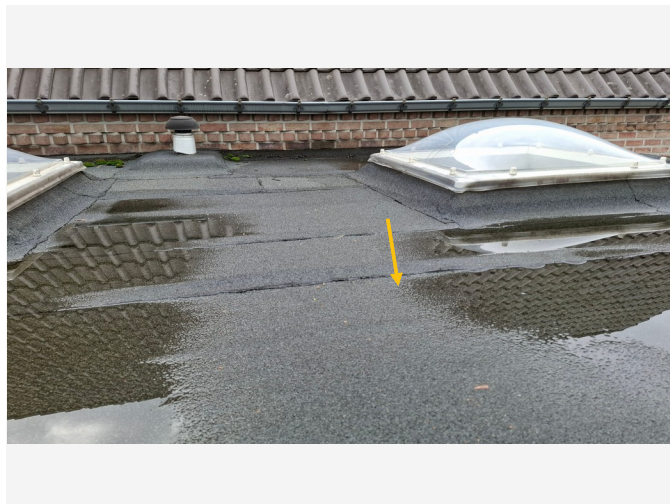
## Fiche 18: Roofing platdak veranda

Geen asbest

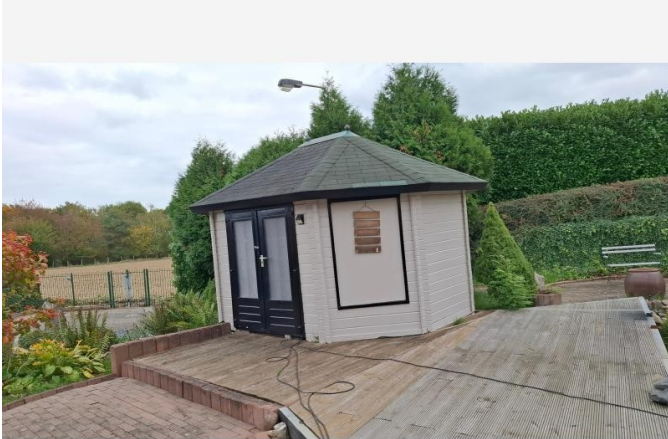
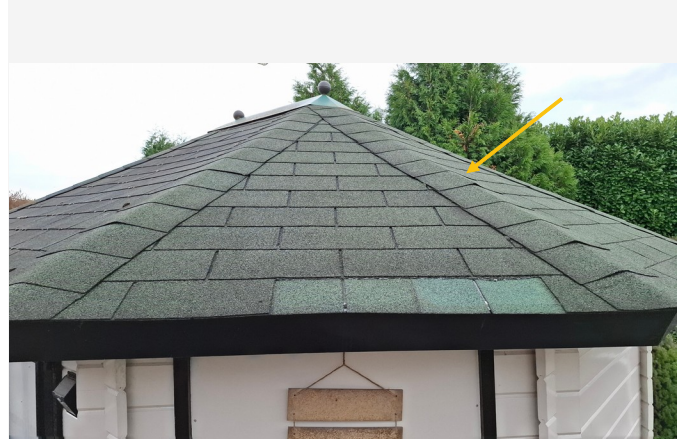
## Fiche 19: Roofing singels tuinhuis

Geen asbest
