# Asbestinventarisatetest

Diestersteenweg 124, 3680 Maaseik

Attestnummer : **20260812-000163.000**

Uitgegeven op : **12.08.2026**

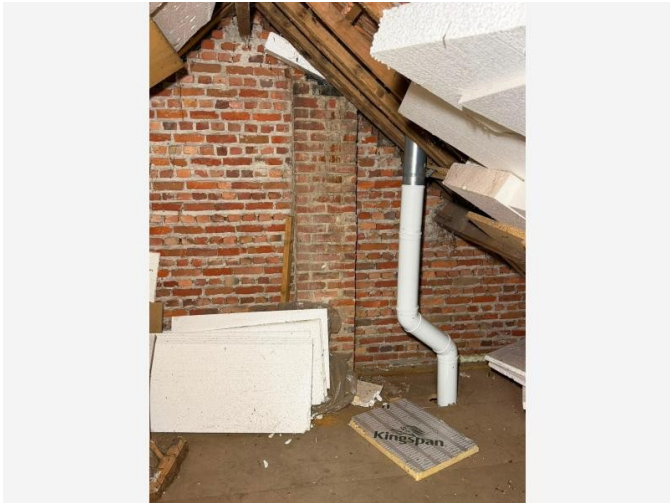
*Situeringsfoto*

**Reden:** Het te onderzoeken materiaal situeert zich hoger dan 3,50 m te rekenen vanaf een veilige ondergrond

**Uitleg van de asbestdeskundige:** Hoger dan 3.50m

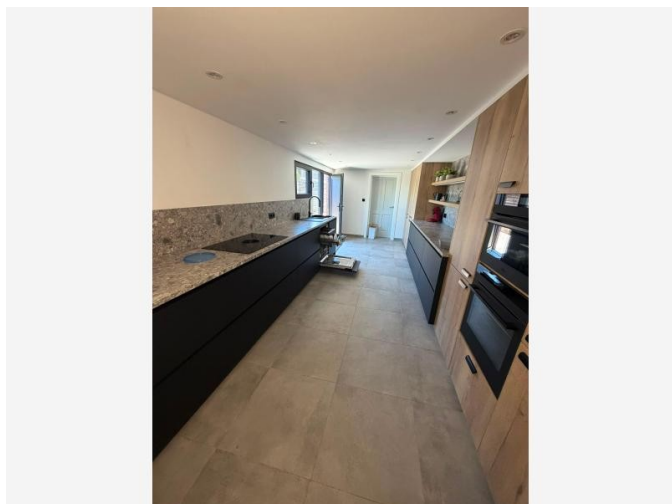
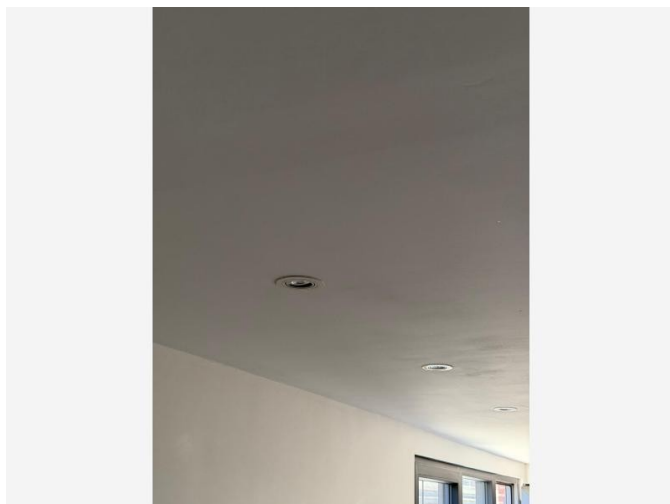
| Basis voor advies | De asbestdeskundige beoordeelt het materiaal als niet-asbestverdacht. |

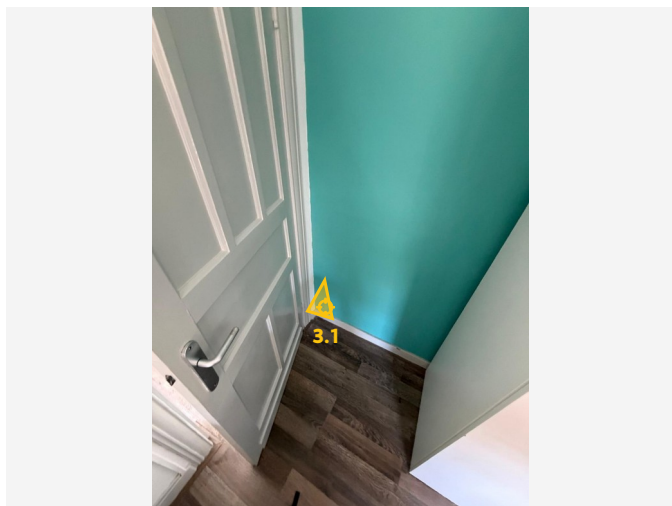
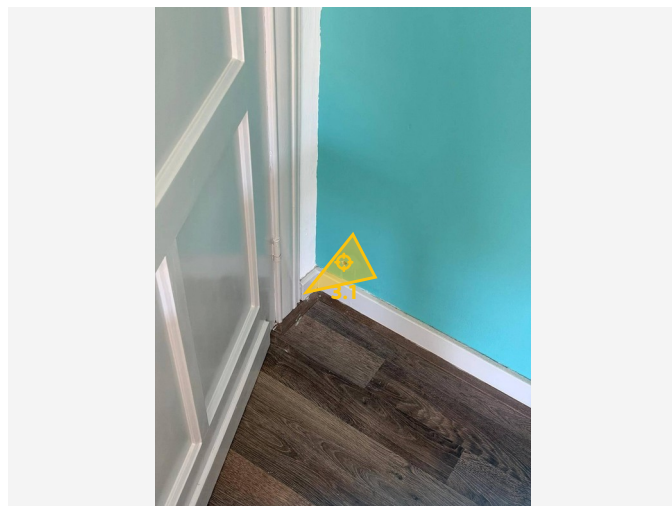
## Fiche 3: Pleisterwerk binnenmuren

Geen asbest

| # | Type | Referentie | Resultaat |
|---|---|---|---|
| 3.1 | Mengmonster | MM01 | Geen asbest |

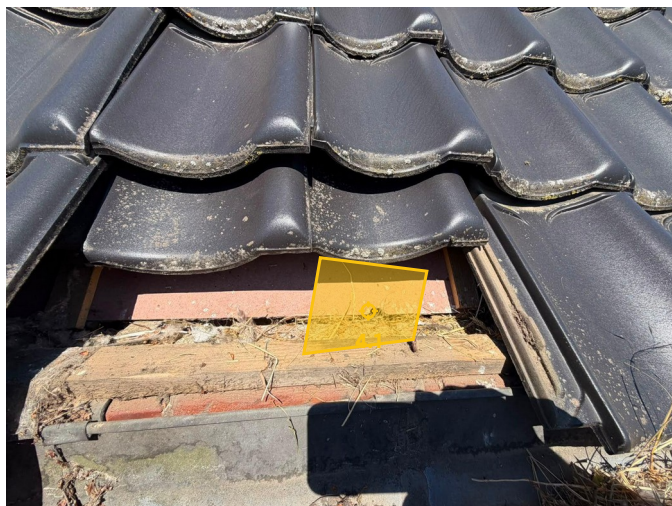
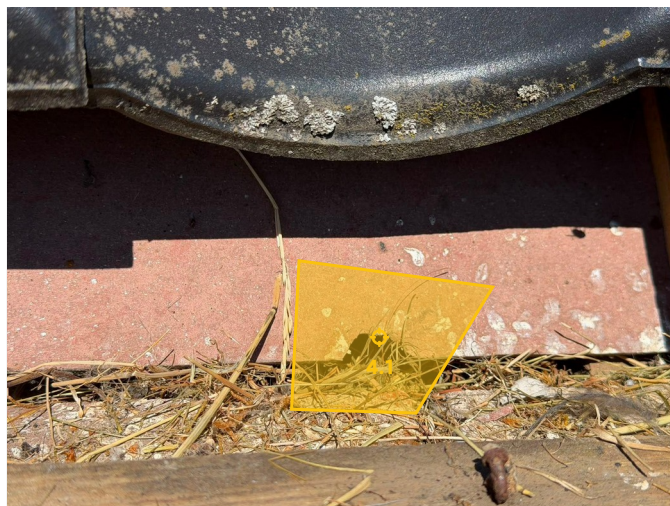
## Fiche 4: Onderdak

Geen asbest

| # | Type | Referentie | Resultaat |
|---|---|---|---|
| 4.1 | Puntmonster | PS02 | Geen asbest |

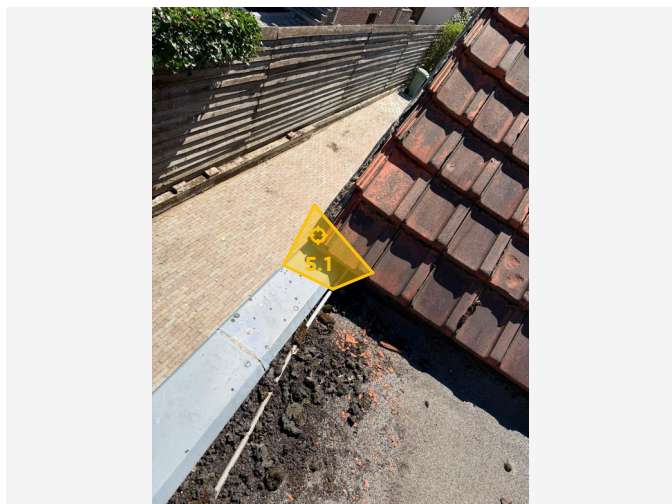
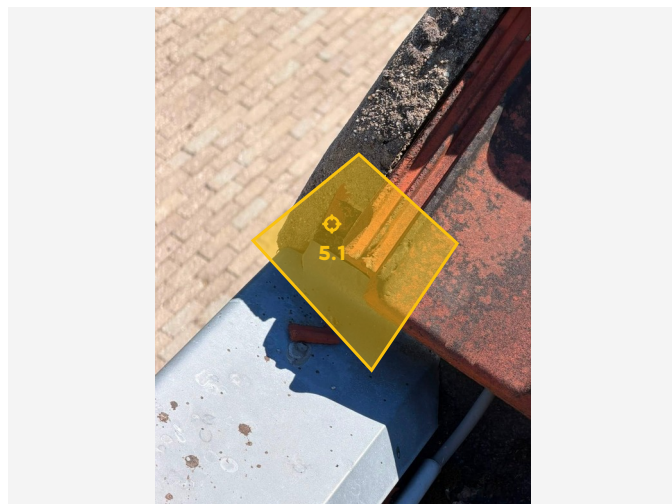
## Fiche 5: Plat dak

Geen asbest

| # | Type | Referentie | Resultaat |
|---|---|---|---|
| 5.1 | Puntmonster | PS01 | Geen asbest |
