# Asbestinventarisat attest

Heirstraat 310, 3630 Maasmechelen

Attestnummer : 20260628-000052.000

Uitgegeven op : 28.06.2026

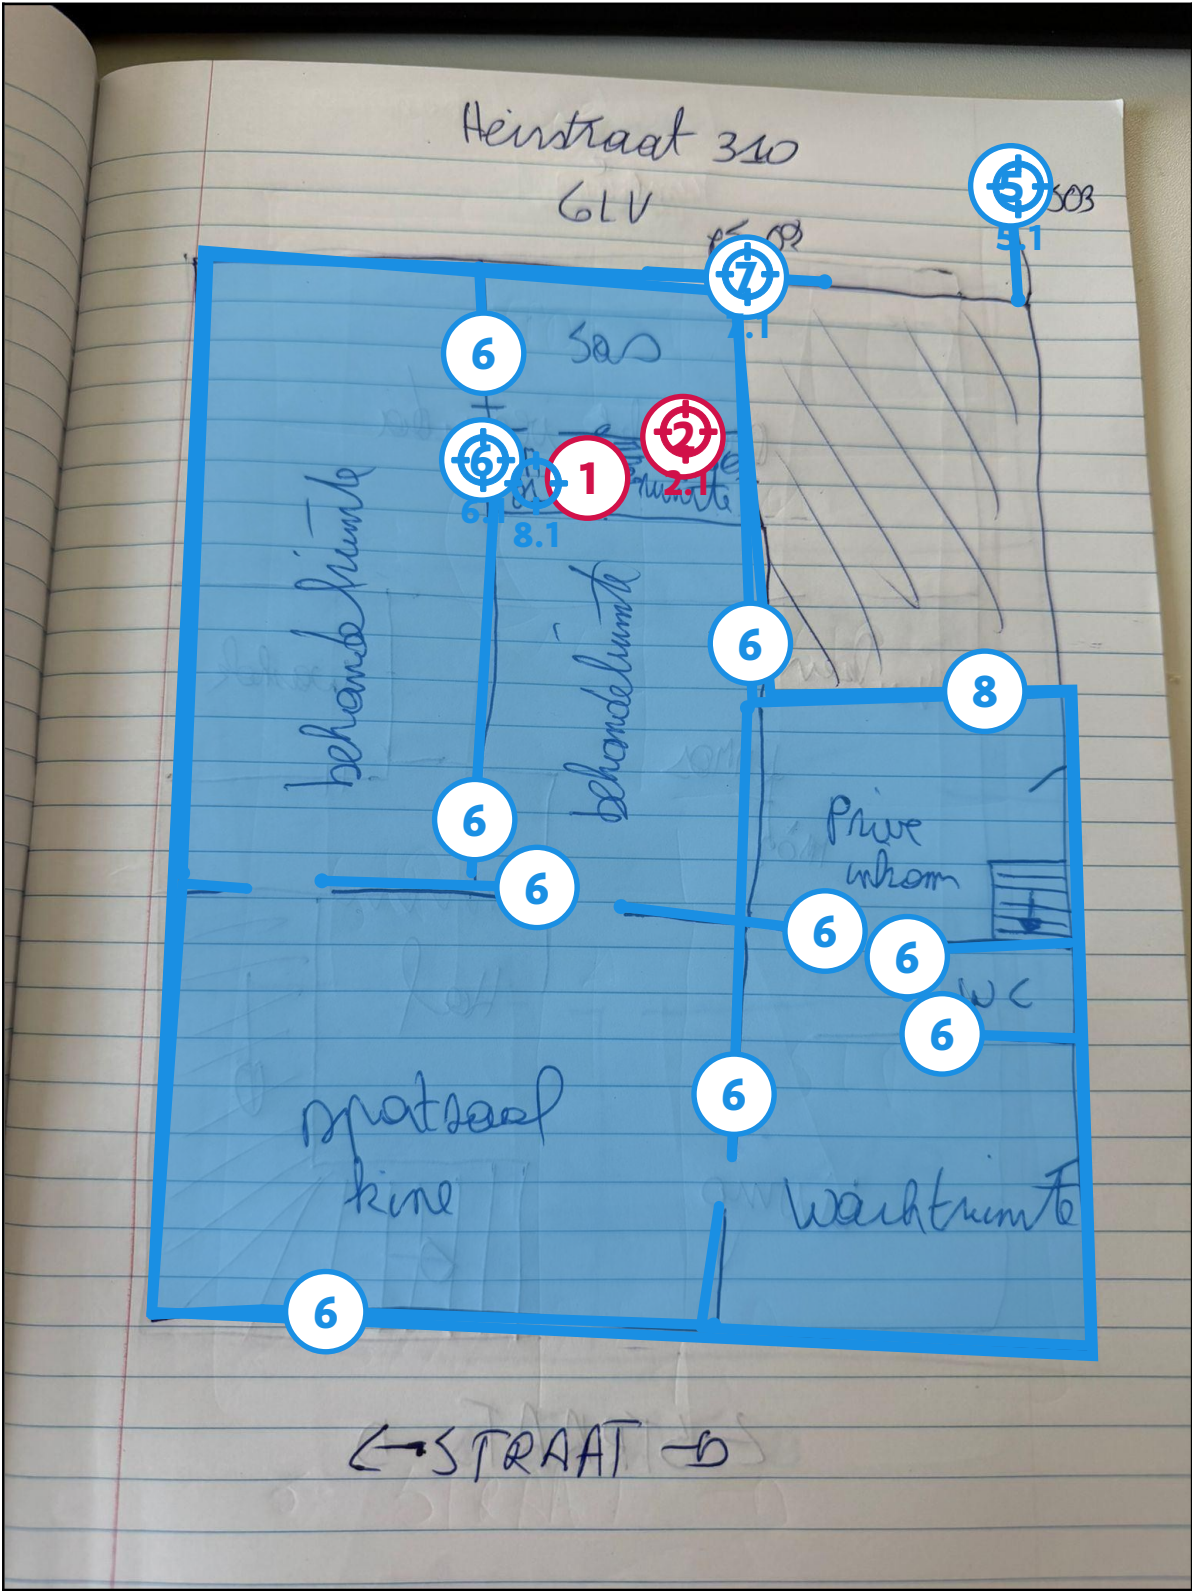
Plan 1.1: Gelijkvloers

| 1. CV ketel | Asbestmateriaal | Dringend verwijderen |
| 2. Koker CV ruimte | Asbestmateriaal | Dringend verwijderen |

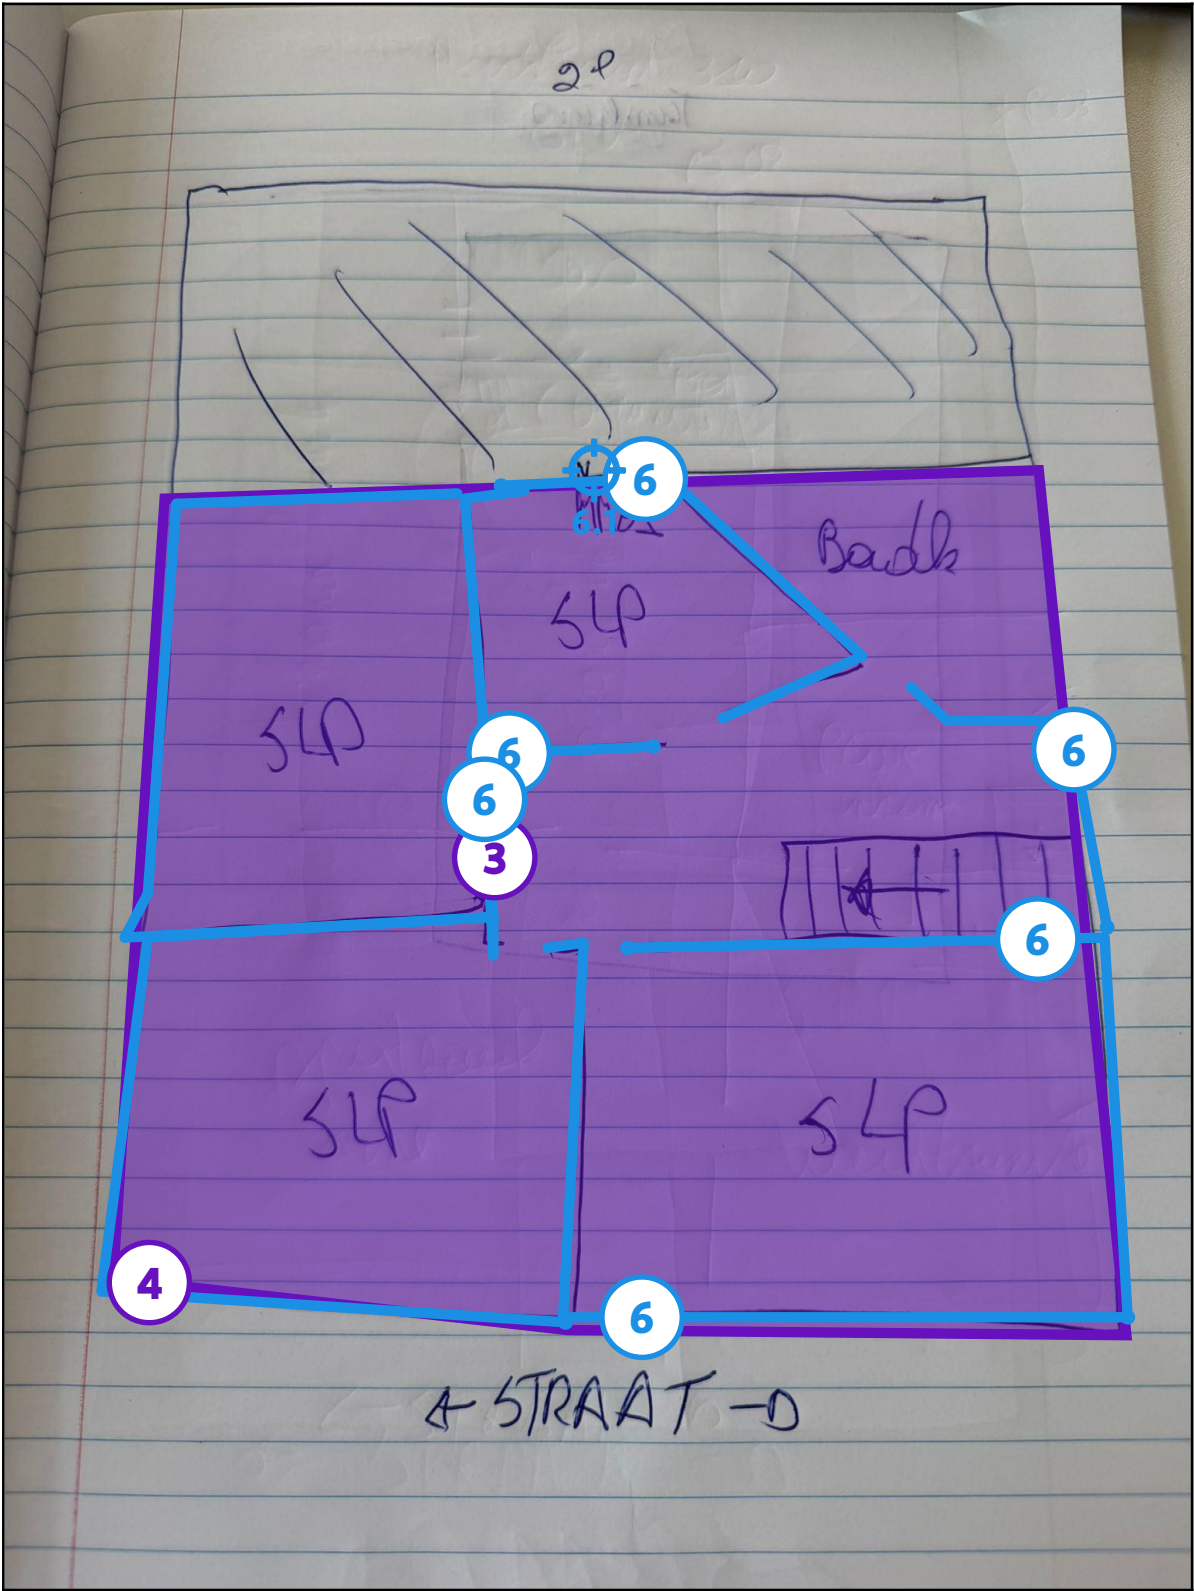
Plan 1.3: 2de verdieping

| 3. Rookgaskanaal | Beperking | - |
| 4. Onderdak | Beperking | - |

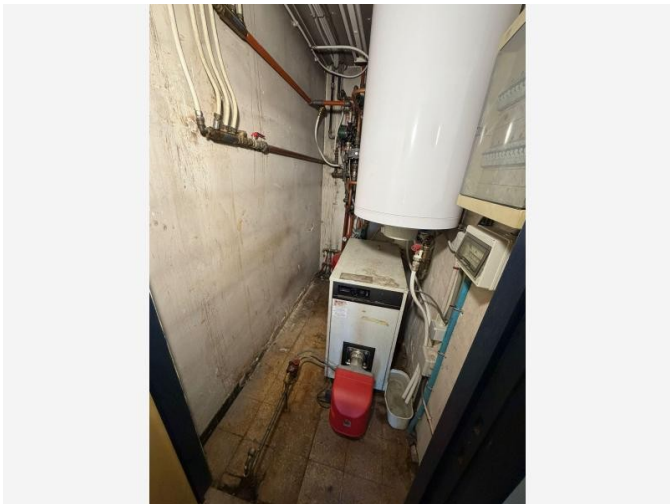
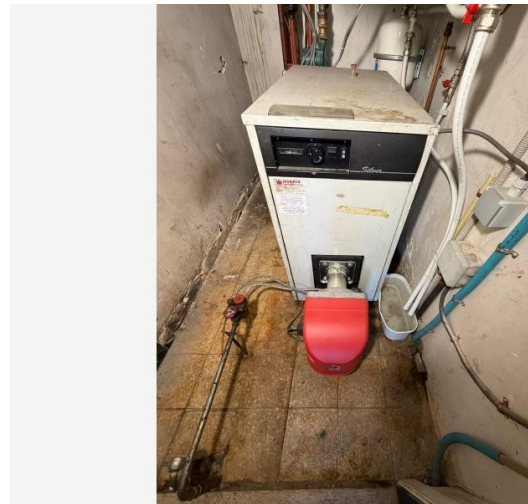
Het asbestmateriaal valt onder de mijlpaal van 2034.

**Dringend verwijderen**

| Eindbeoordeling materiaalrisico | Hoog materiaalrisico en/of hoge kans op vezelvrijgave |

| Gebondenheid | Categorie 3: niet-hechtgebonden met weinig of geen matrix |
| Asbestsoort (vezeltype) | Crocidoliet aanwezig |
| Asbestconcentratie | Hoog ( $\geq 50\%$ ) |
| Toestand van het materiaal | Licht beschadigd, licht verweerd. Intacte calciumsilicaatplaat of materiaal met categorie 3-gebondenheid |

| Beschrijving | CV ketel |
| Asbestmateriaal | Pakking, dichting |

- Verwijder dit asbestmateriaal zo snel mogelijk. Volg de toestand goed op.
- Voer bijkomende staalname(s) uit.

- Hermetische zone (erkend asbestverwijderaar)  
Contacteer een erkend asbestverwijderaar om deze toepassing te laten verwijderen.

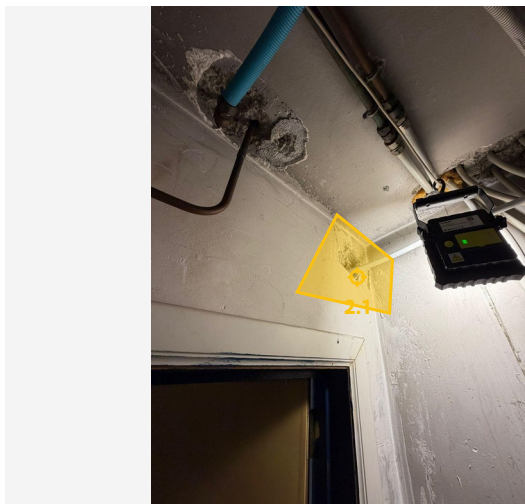
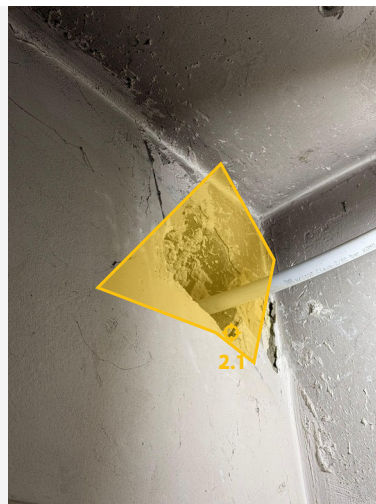
Het asbestmateriaal valt onder de mijlpaal van 2040.

**Dringend verwijderen**

| Eindbeoordeling materiaalrisico | Hoog materiaalrisico en/of hoge kans op vezelvrijgave |

| Gebondenheid | Categorie 1: hechtgebonden in oorsprong |
| Asbestsoort (vezeltype) | Crocidoliet aanwezig |
| Toestand van het materiaal | Matig beschadigd, matig verweerd |

| # | Type | Referentie | Resultaat |
|---|---|---|---|
| 2.1 | Puntmonster | PS01 | Chrysotiel, Crocidoliet |

| Beschrijving | Koker CV ruimte |
| Asbestmateriaal | Buis, koker, leiding, pijp, doorvoer |

- Scherm in afwachting van verwijdering het asbestmateriaal af van luchtstromingen en verstoring: bijvoorbeeld door het te verpakken, te fixeren, af te dekken, signalisatie - afbakening aan te brengen, ...
- Verwijder dit asbestmateriaal zo snel mogelijk. Volg de toestand goed op.

- Eenvoudige handelingen: mag via doe-het-zelf of door werknemer(s) met opleidingsattest eenvoudige handelingen  
Zorg voor een goede bescherming ademhalingsbescherming FFP3 / een veiligheidsbril, stevige rubberen handschoenen (niet de dunne latex soort) en een overall om over uw kledij aan te trekken, als je deze toepassing weg haalt, bevochtigt de toepassing grondig, zorg dat je niets breekt en verpak deze dubbel, contacteer uw gemeente voor het beleid omtrent asbestafvoer.

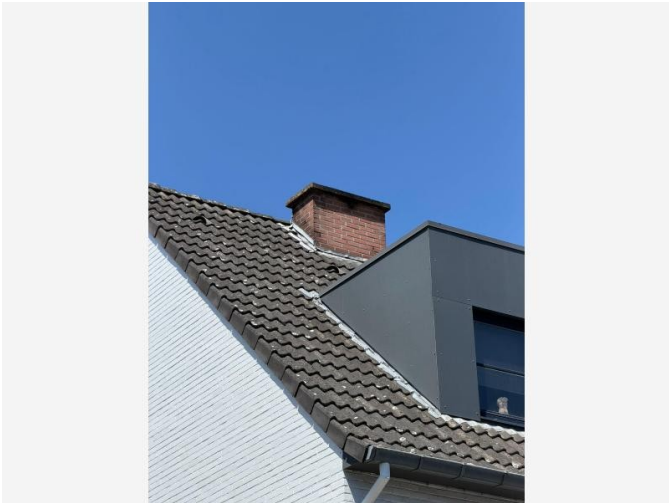
#### Tijdelijke beperking

**Reden:** Het te onderzoeken materiaal situeert zich hoger dan 3,50 m te rekenen vanaf een veilige ondergrond

**Uitleg van de asbestdeskundige:** Hoger dan 3.50m

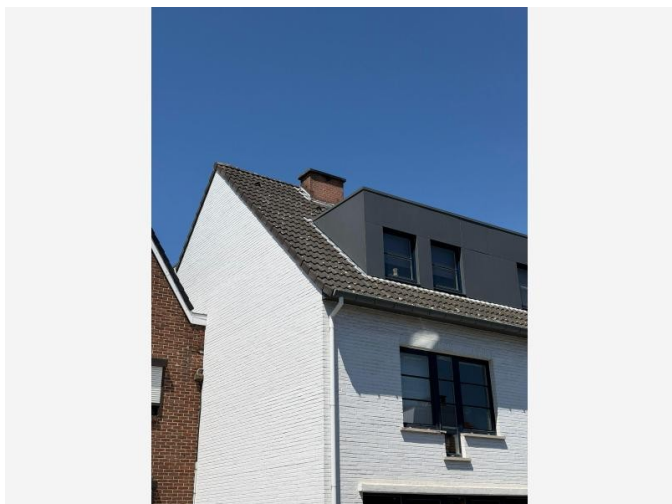
### Tijdelijke beperking

**Reden:** Het te onderzoeken materiaal situeert zich hoger dan 3,50 m te rekenen vanaf een veilige ondergrond

**Uitleg van de asbestdeskundige:** Hoger dan 3.50m

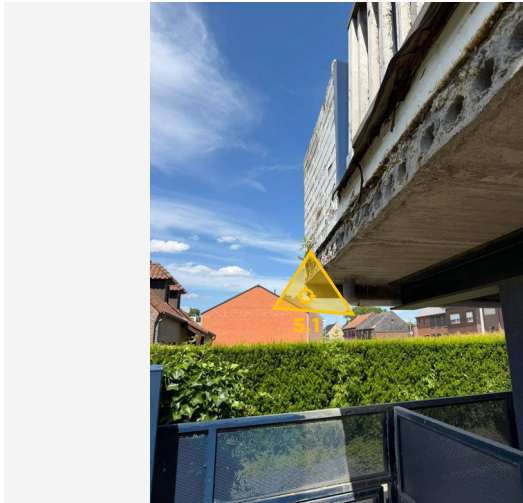
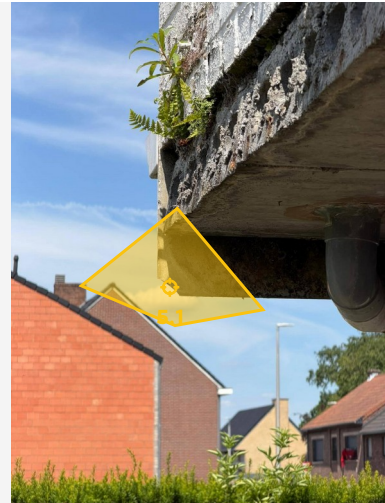
## Fiche 5: Gevelbekleding

Geen asbest

| # | Type | Referentie | Resultaat |
|---|---|---|---|
| 5.1 | Puntmonster | PS03 | Geen asbest |

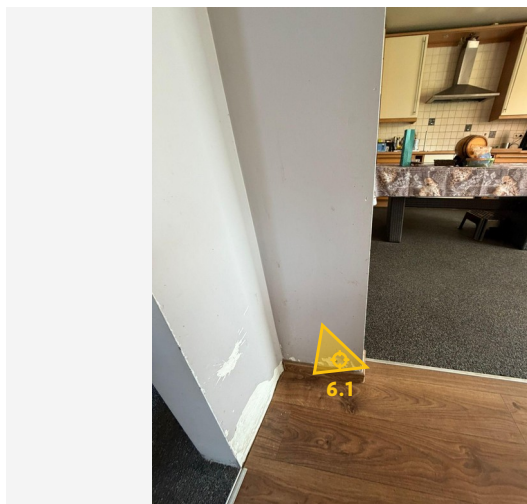
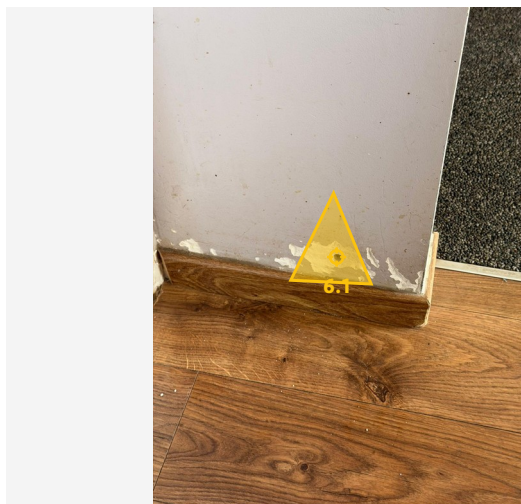
## Fiche 6: Pleisterwerk binnenmuren

Geen asbest

| # | Type | Referentie | Resultaat |
|---|---|---|---|
| 6.1 | Mengmonster | MM01 | Geen asbest |

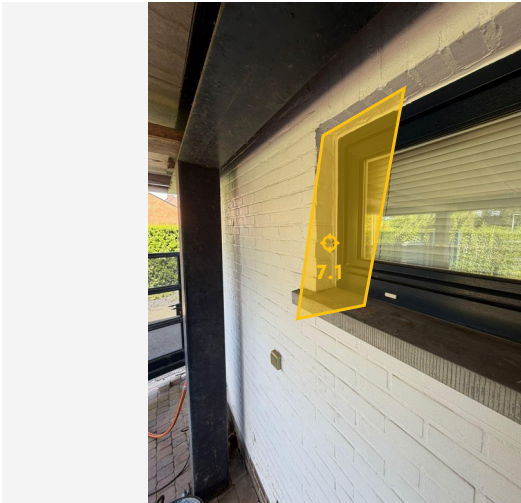
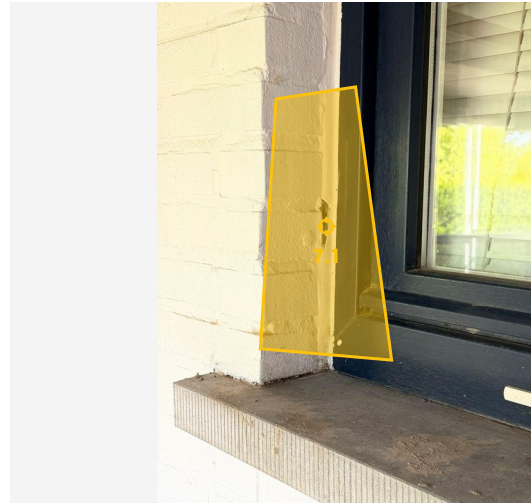
Geen asbest

| # | Type | Referentie | Resultaat |
|---|---|---|---|
| 7.1 | Puntmonster | PS02 | Geen asbest |

| Beschrijving | Kit schrijnwerk |

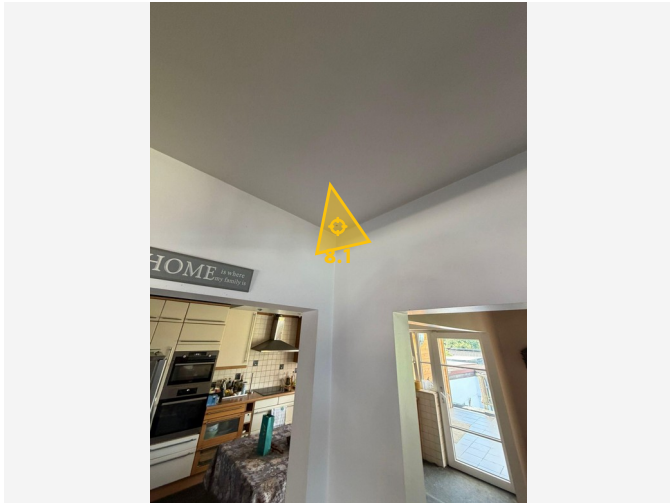
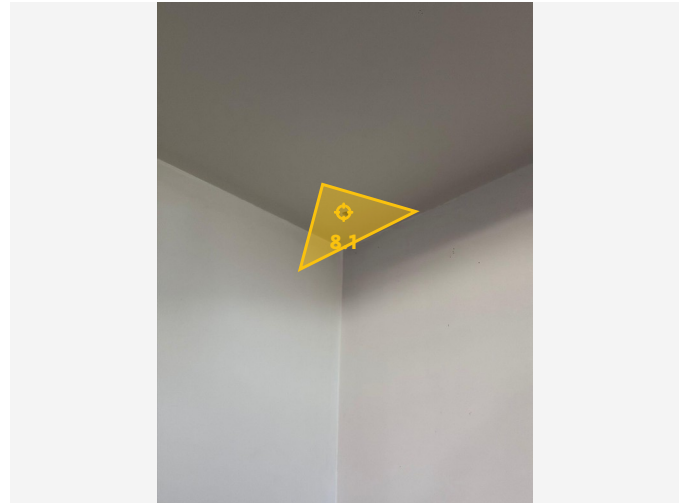
## Fiche 8: Pleisterwerk plafond

Geen asbest

| # | Type | Referentie | Resultaat |
|---|---|---|---|
| 8.1 | Mengmonster | MM02 | Geen asbest |
