# Asbestinventarisatetest

Stokkemerbaan 129, 3650 Dilsen-Stokkem

Attestnummer : **20260820-000152.000**

Uitgegeven op : **20.08.2026**

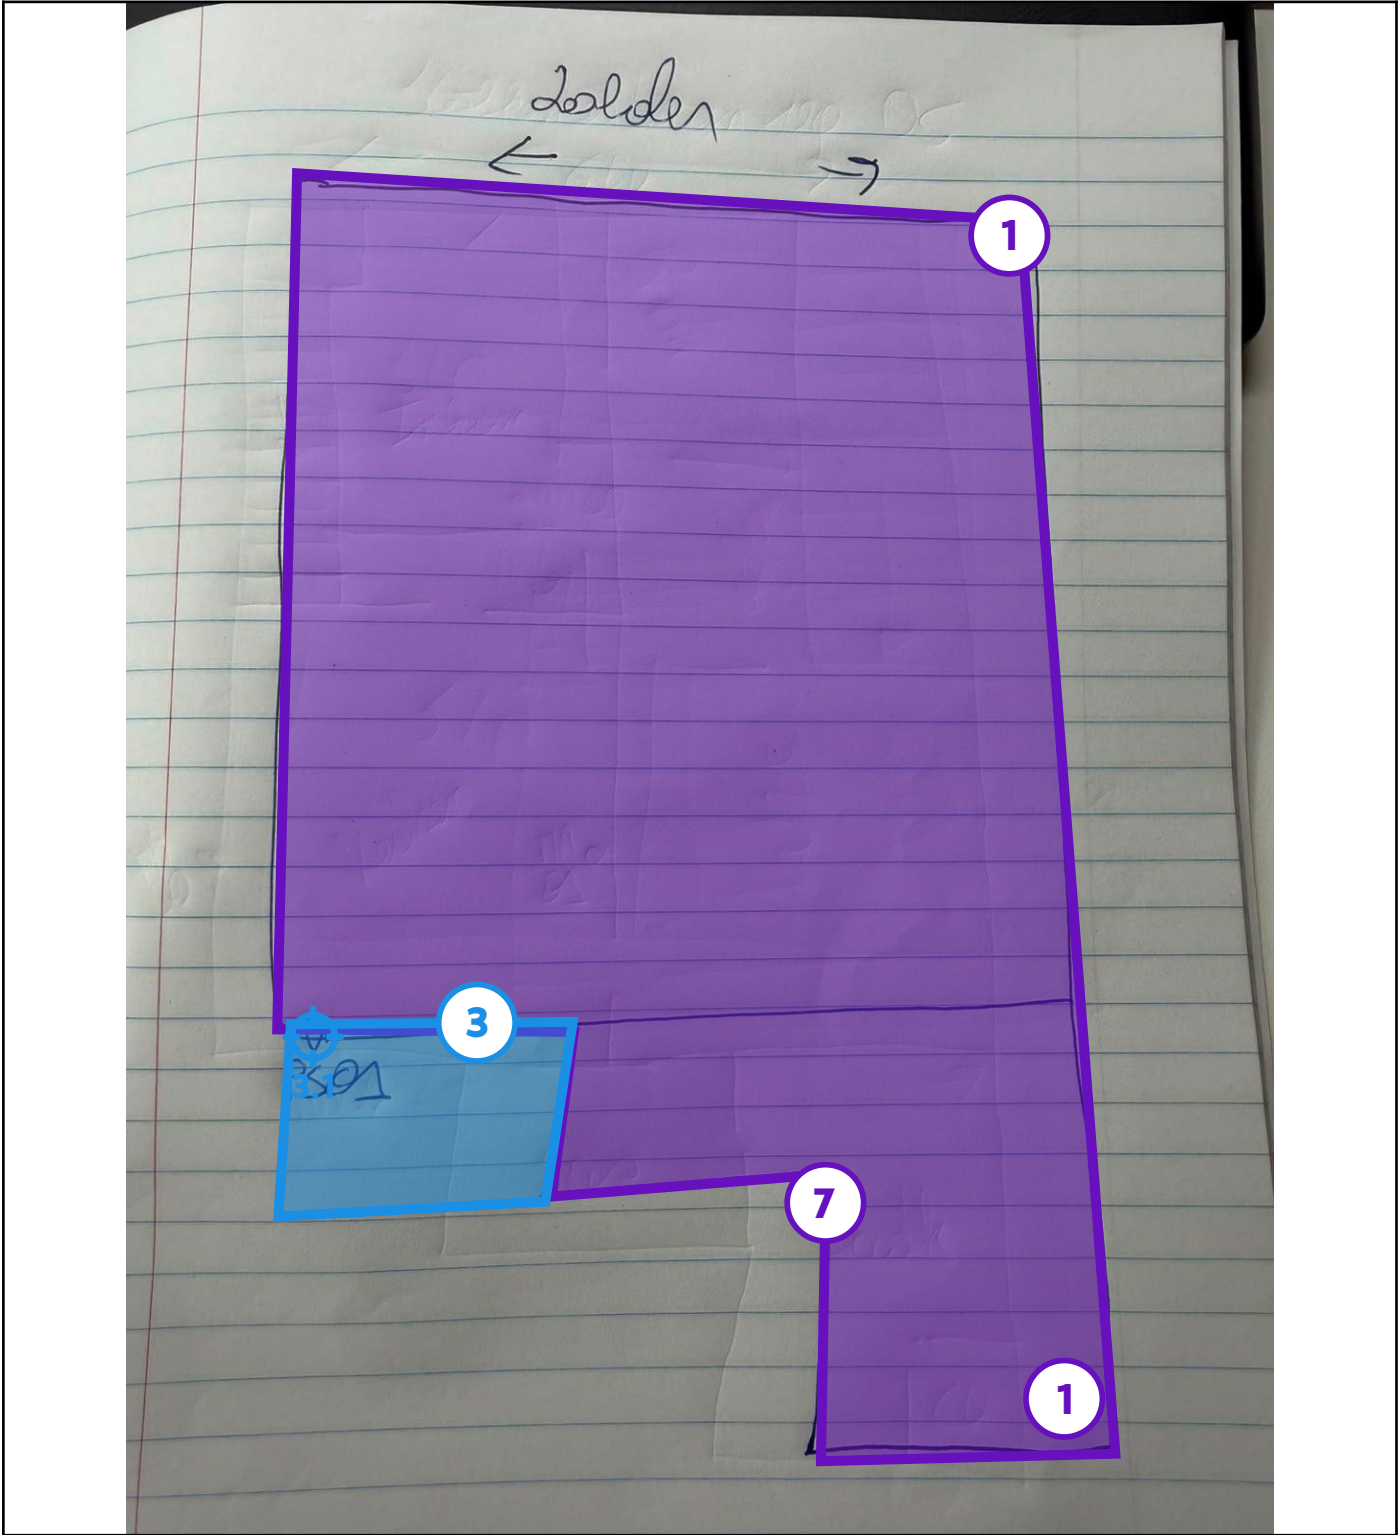
Plan 1.3: Zolder

| Beschrijving | Type | Actie |
|---|---|---|
| 1. Rookgaskanaal | Beperking | - |

| 3. Roofing klein dak | Geen asbest | - |

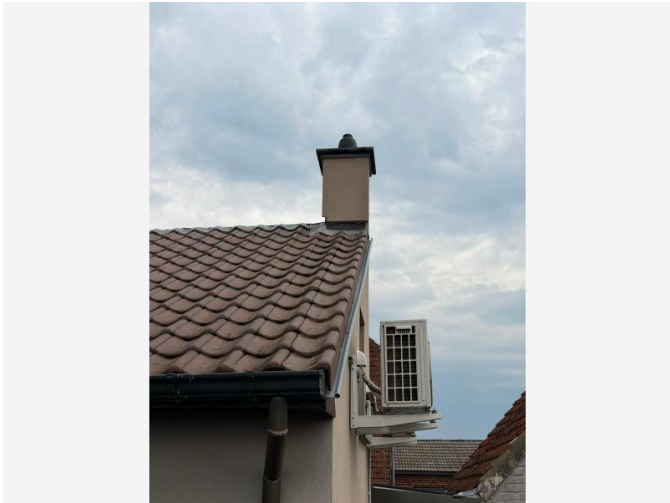
*Situeringsfoto*

### Tijdelijke beperking

**Reden:** Het te onderzoeken materiaal situeert zich hoger dan 3,50 m te rekenen vanaf een veilige ondergrond

**Uitleg van de asbestdeskundige:** Hoger dan 3.50m

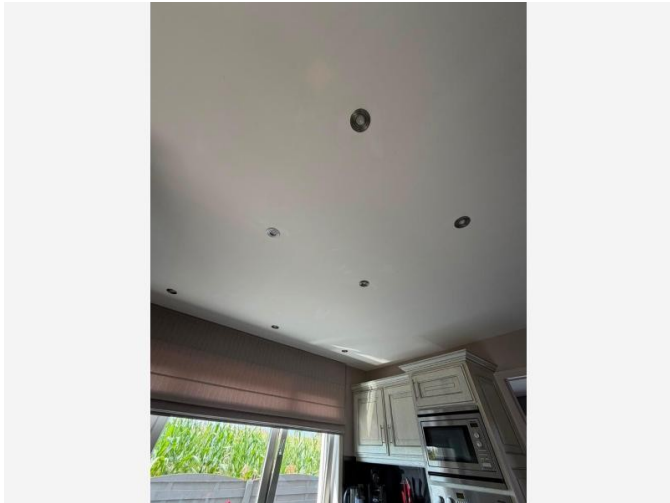
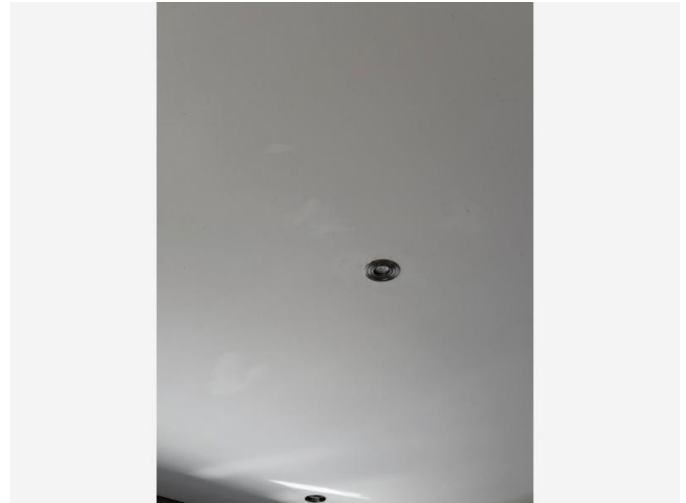
De plafonds bestaan uit gyproc of hout

| Basis voor advies | De asbestdeskundige beoordeelt het materiaal als niet-asbestverdacht. |

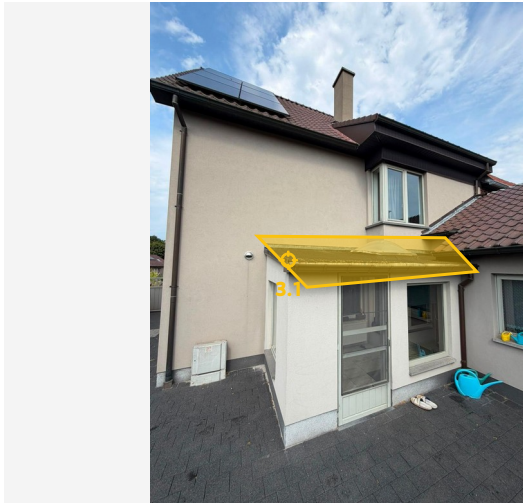
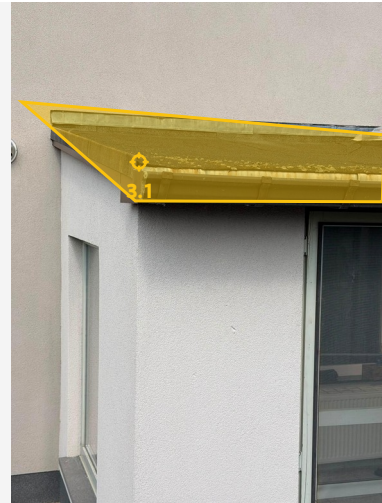
## Fiche 3: Roofing klein dak

Geen asbest

| # | Type | Referentie | Resultaat |
|---|---|---|---|
| 3.1 | Puntmonster | PS01 | Geen asbest |

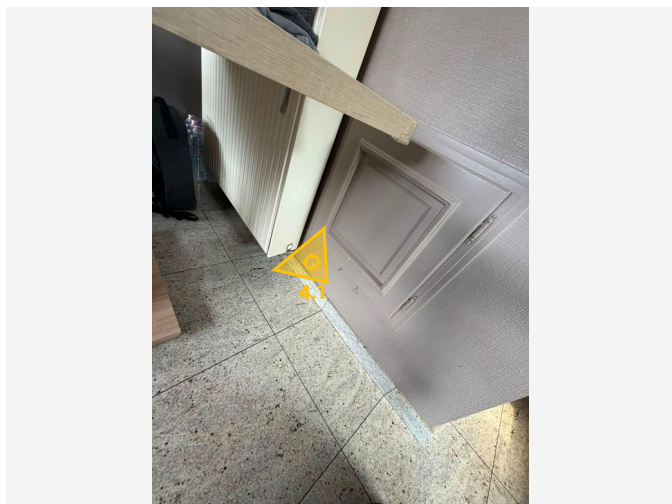
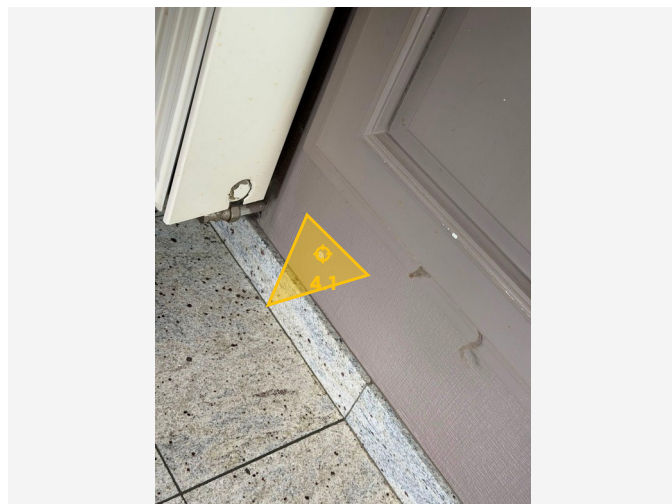
## Fiche 4: Pleisterwerk binnenmuren

Geen asbest

| # | Type | Referentie | Resultaat |
|---|---|---|---|
| 4.1 | Mengmonster | MM01 | Geen asbest |

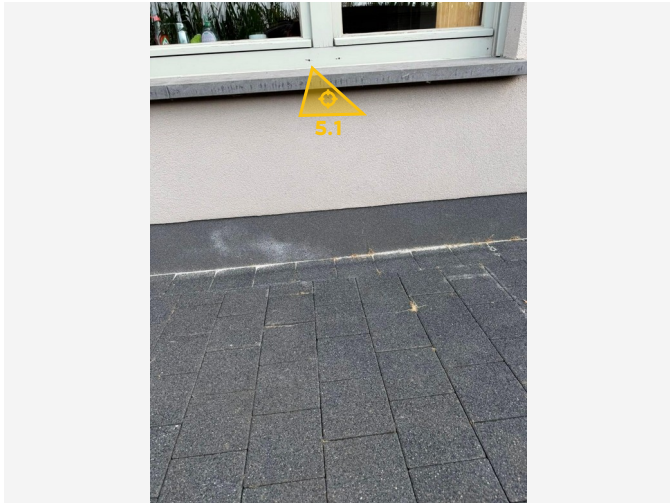
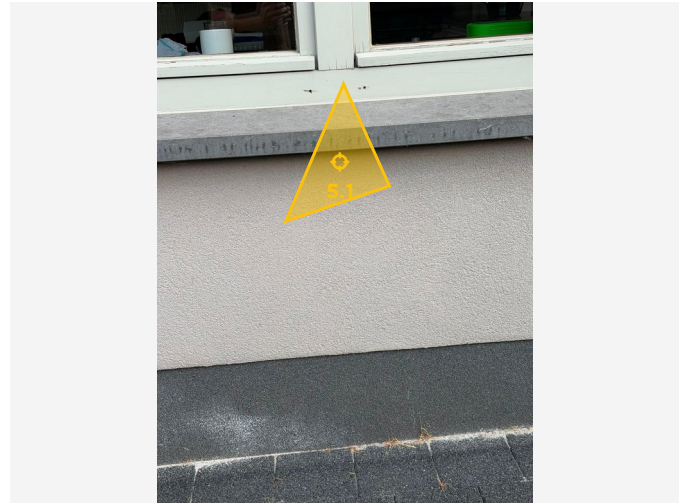
## Fiche 5: Gevelbepleistering

Geen asbest

| # | Type | Referentie | Resultaat |
|---|---|---|---|
| 5.1 | Mengmonster | MM02 | Geen asbest |
