# Asbestinventarisatetest

Modelstad 9A, 3650 Dilsen-Stokkem

Attestnummer : **20260811-000328.000**

Uitgegeven op : **11.08.2026**

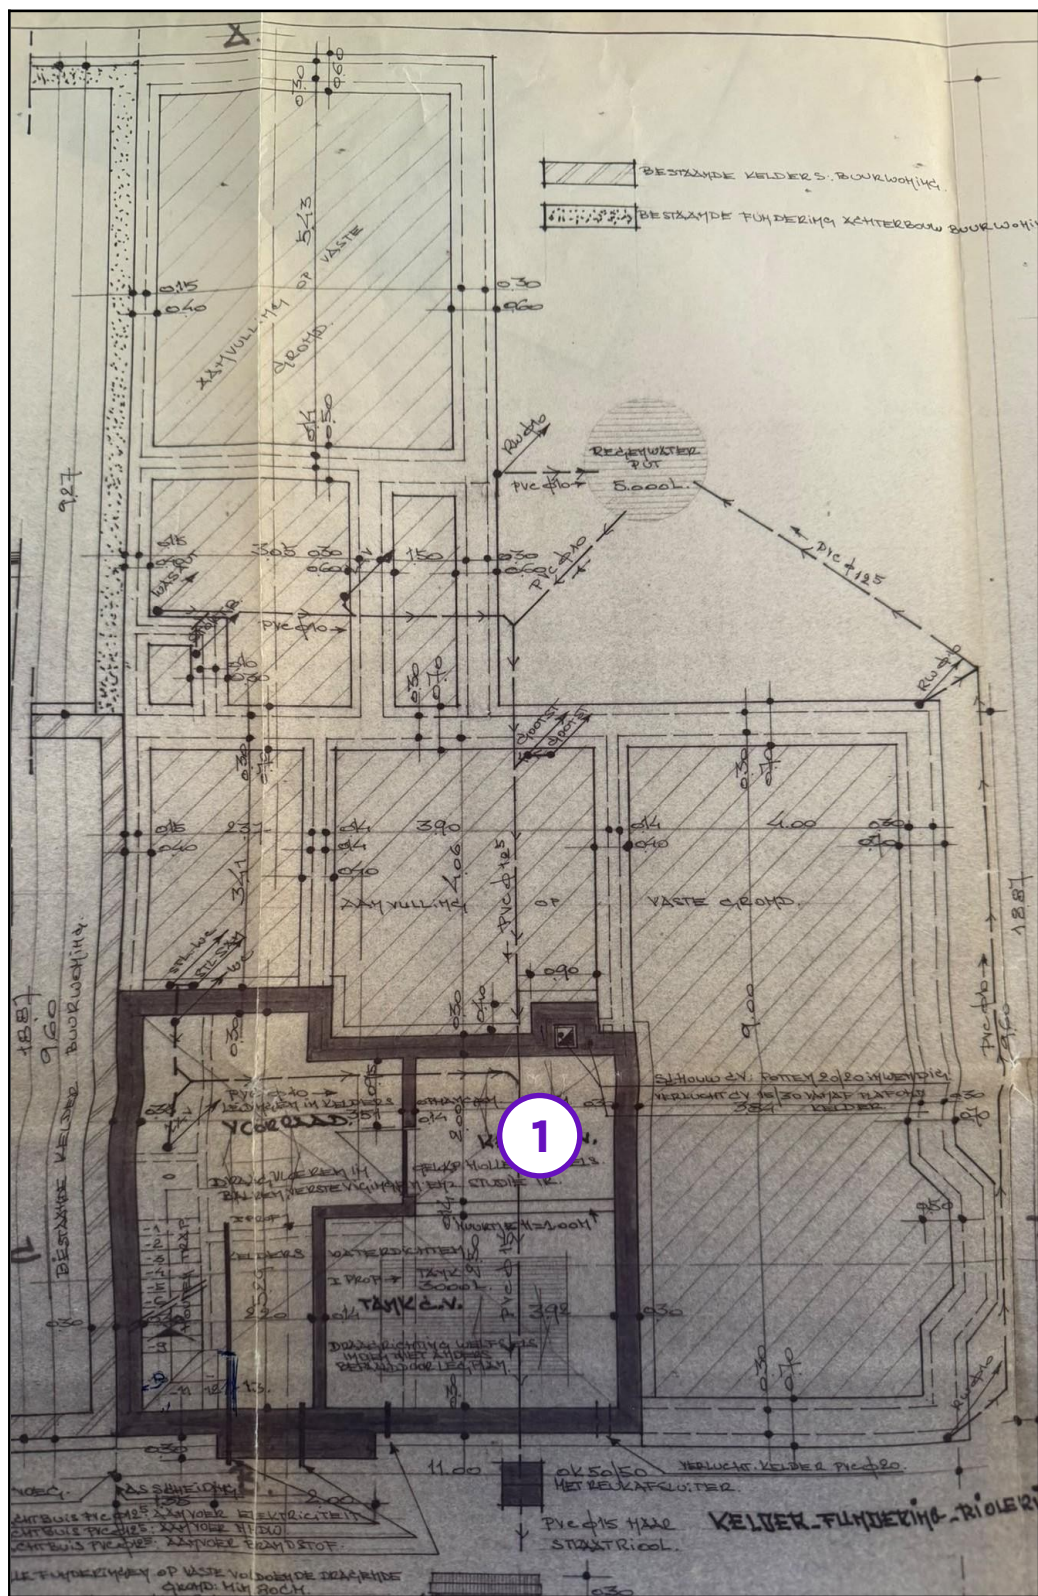
## Plan 1.1: KELDER

| 1. Rookgaskanaal | Beperking | - |

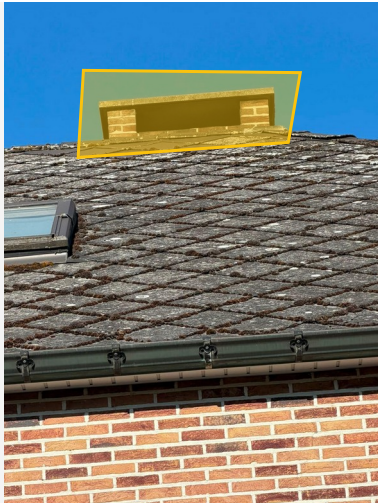
*Situeringsfoto*

### Tijdelijke beperking

**Reden:** Het te onderzoeken materiaal situeert zich hoger dan 3,50 m te rekenen vanaf een veilige ondergrond

**Uitleg van de asbestdeskundige:** Hoger dan 3.50m

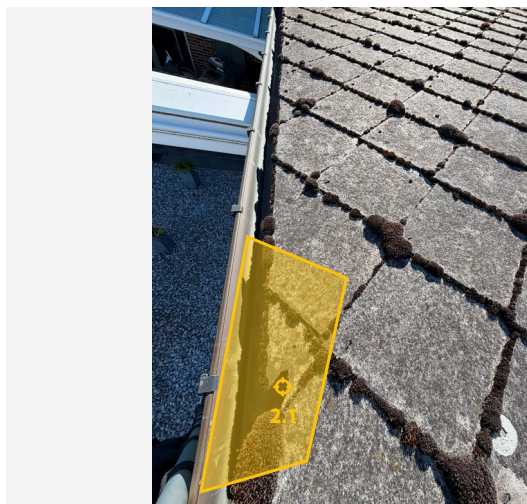
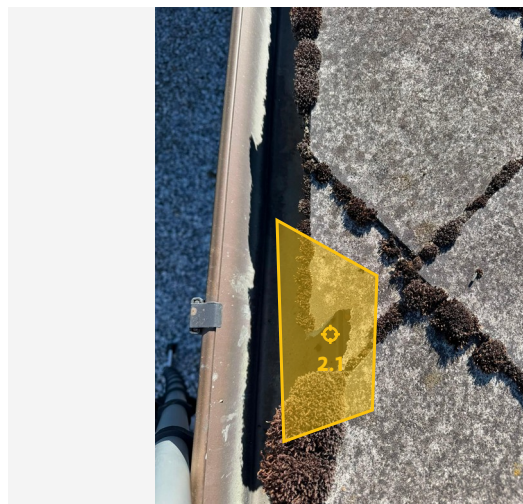
## Fiche 2: Dak

Geen asbest

| # | Type | Referentie | Resultaat |
|---|---|---|---|
| 2.1 | Puntmonster | PS01 | Geen asbest |

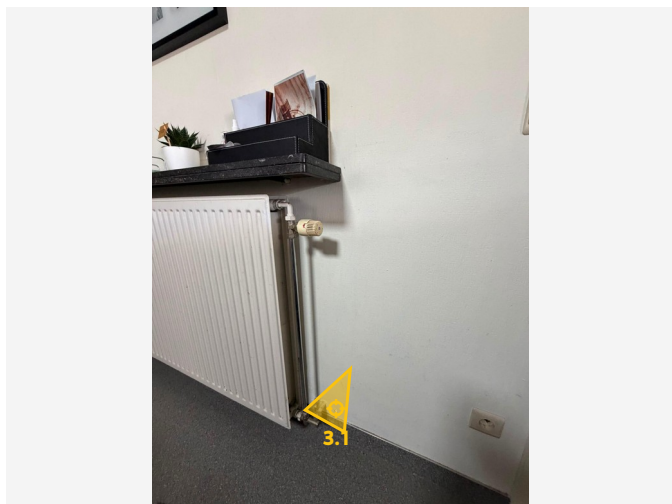
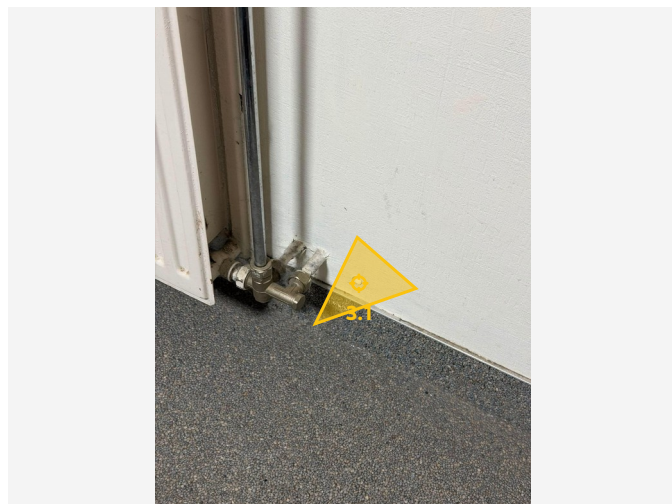
## Fiche 3: Pleisterwerk binnenmuren

Geen asbest

| # | Type | Referentie | Resultaat |
|---|---|---|---|
| 3.1 | Mengmonster | MM01 | Geen asbest |

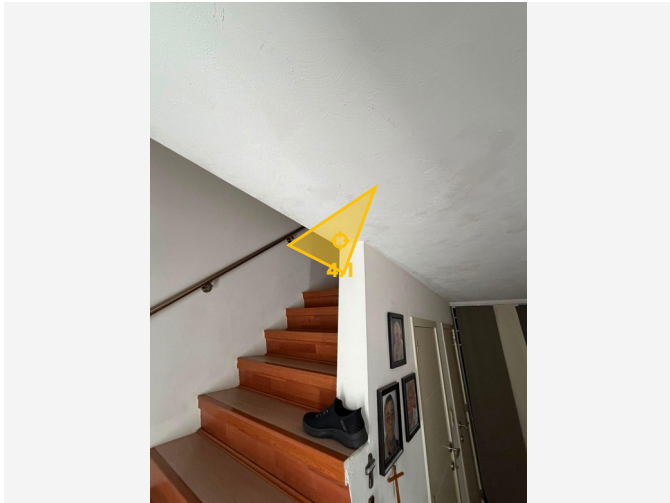
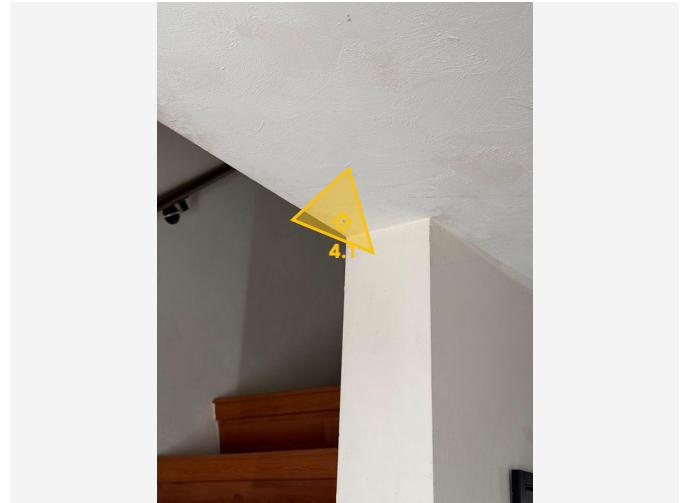
## Fiche 4: Pleisterwerk plafond

Geen asbest

| # | Type | Referentie | Resultaat |
|---|---|---|---|
| 4.1 | Mengmonster | MM02 | Geen asbest |

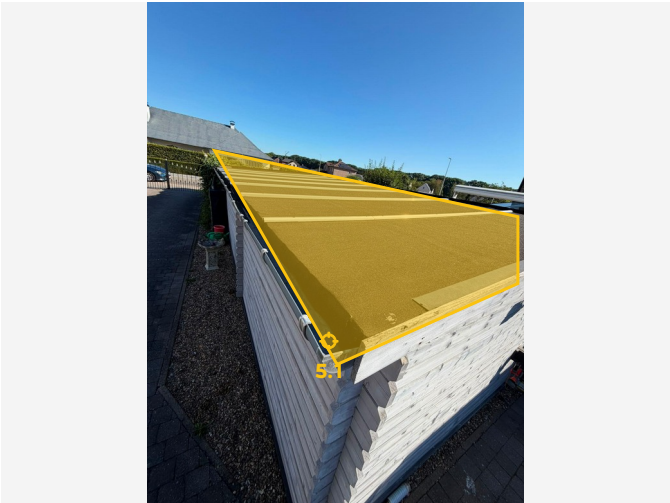
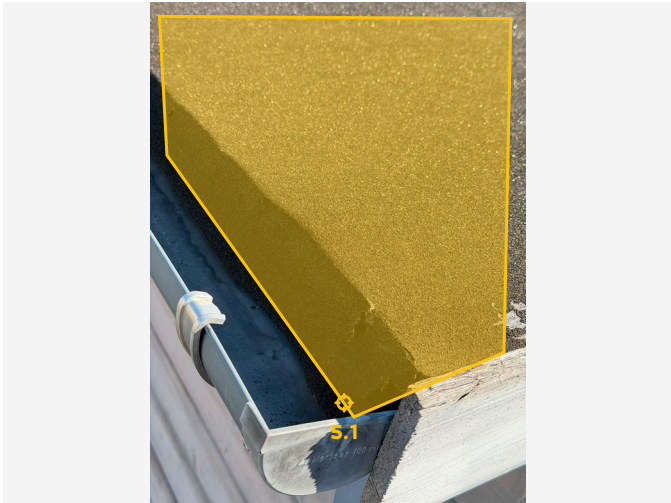
Geen asbest

| # | Type | Referentie | Resultaat |
|---|---|---|---|
| 5.1 | Puntmonster | PS02 | Geen asbest |

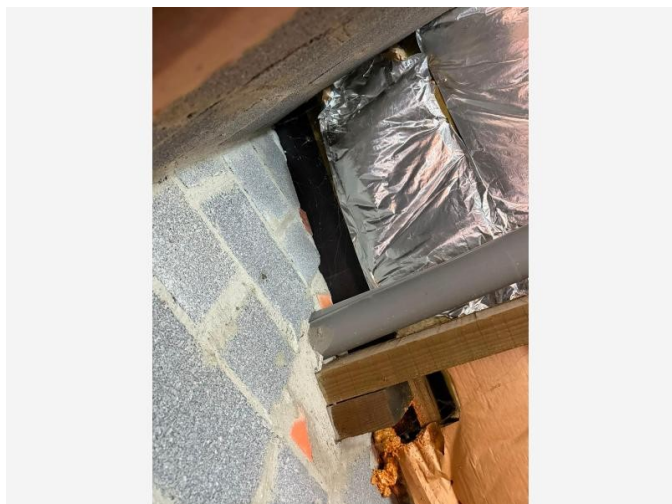
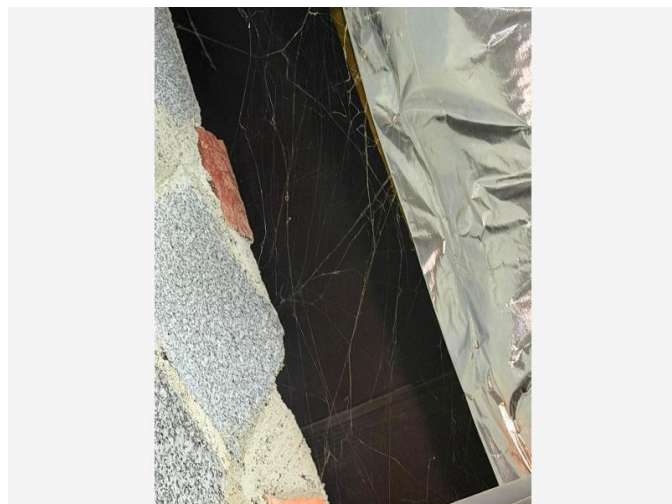
### Fiche 6: Onderdak

| Beschrijving | Notitie | Terug te vinden op plannen |
|---|---|---|
| Fiche 6: Onderdak | Het onderdak we kunnen zien betreft een zwart plastieke soort, deze is niet asbesthoudend. | - |

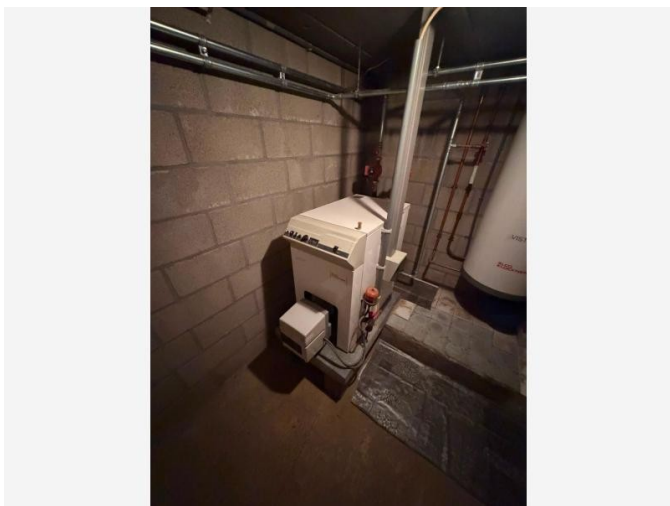
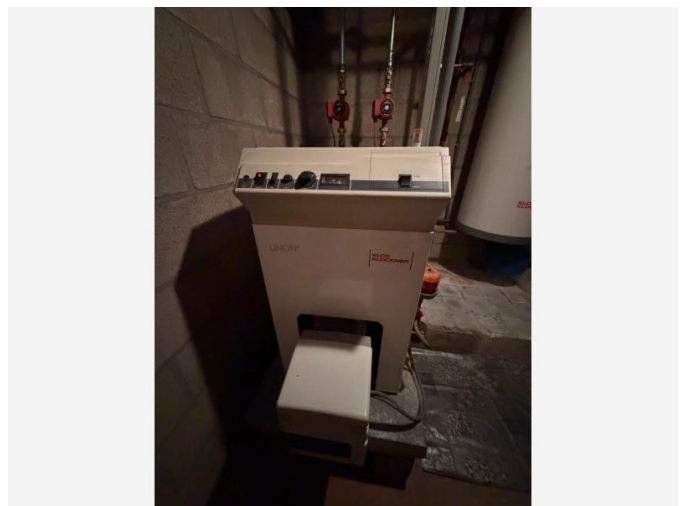
### Fiche 8: CV ketel

| Beschrijving | Notitie | Terug te vinden op plannen |
|---|---|---|
| Fiche 8: CV ketel | Mogelijks zitten er binnenin asbesthoudende pakkingen, dit kan enkel bij destructief onderzoek bekeken worden. | - |
