# Asbestinventarisatetest

Dorpsstraat 15, 3790 Voeren

Attestnummer : **20260617-000096.000**

Uitgegeven op : **17.06.2026**

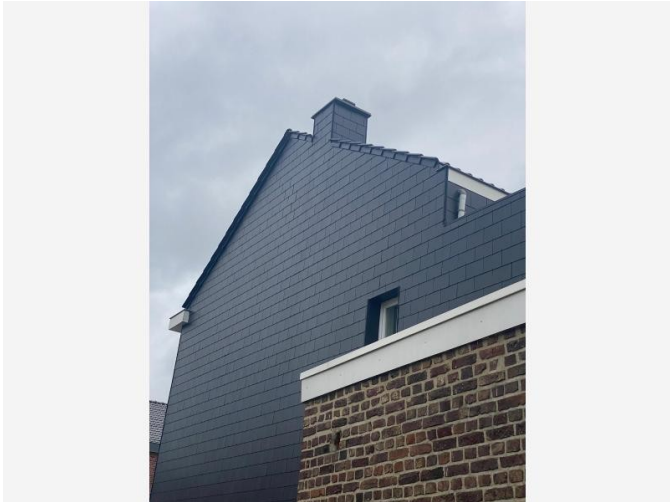
## Fiche 1: 3 rookgaskanalen waarvan 2 zichtbaar op daken.

**Reden:** Het te onderzoeken materiaal situeert zich hoger dan 3,50 m te rekenen vanaf een veilige ondergrond

**Uitleg van de asbestdeskundige:** De schouwen bevatten binnenin mogelijk een asbestcement rookgaskanaal. Laat dit onderzoeken bij eventuele werken.

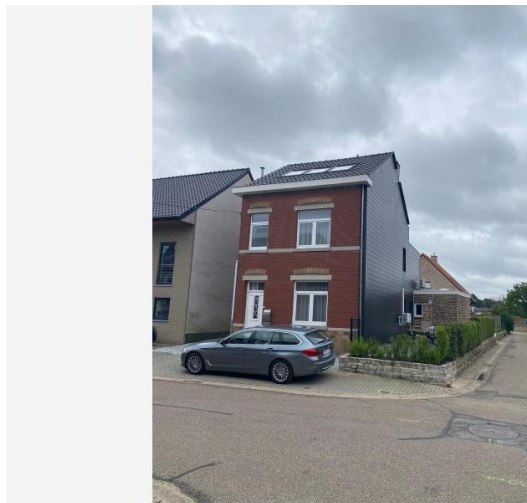
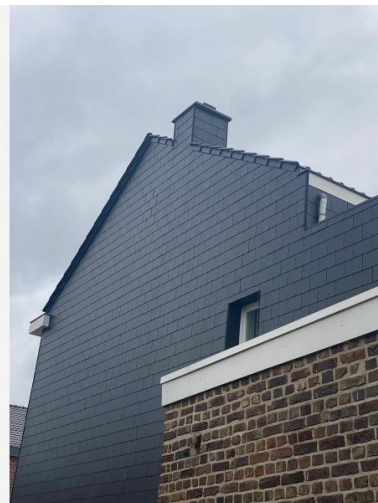
## Fiche 2: Gevelbekleding enkel rechts bestaande uit leien niet verdacht van 2021

De rechter leien wandbedekking is niet-asbestverdacht. Deze leien werden in 2021 geplaatst samen met de vernieuwing van het volledige dak waarvan factuur als bewijsstuk.

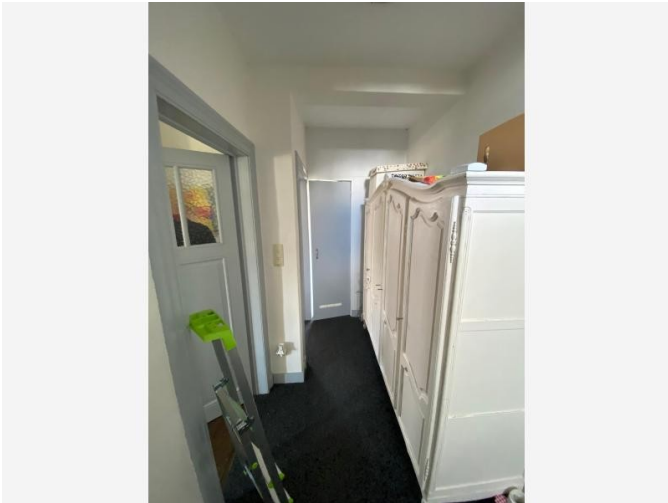
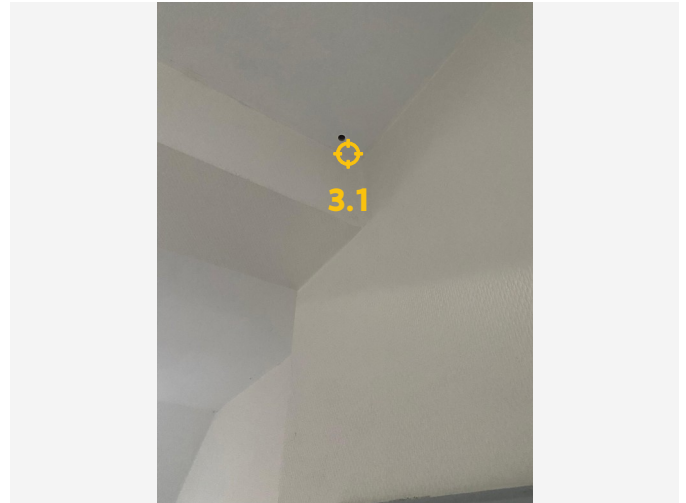
## Fiche 3: Pleisterwerk plafonds

### Conclusie

Geen asbest

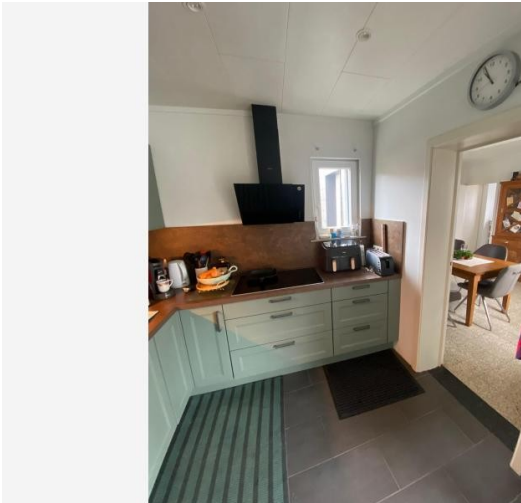
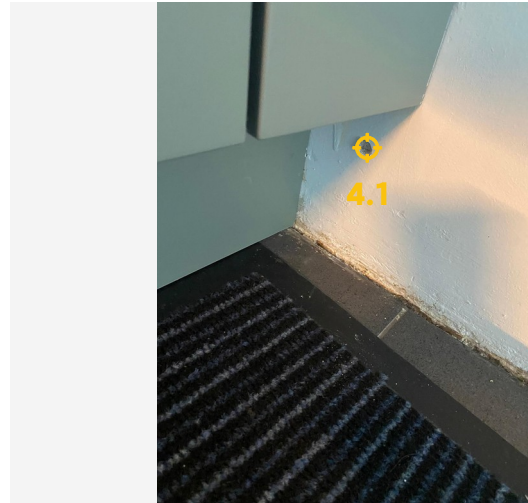
## Fiche 4: Pleisterwerk wanden

Geen asbest

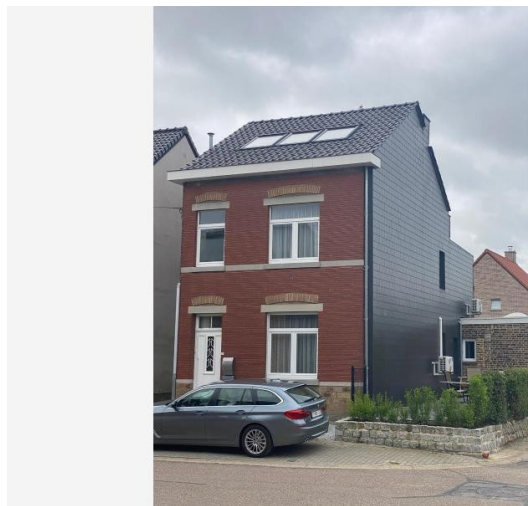
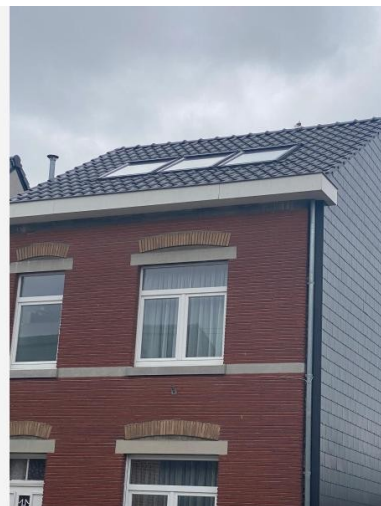
### Fiche 5: Dakbedekking bestaande uit pannen (niet verdacht)

| Beschrijving | Notitie | Terug te vinden op plannen |
|---|---|---|
| Fiche 5: Dakbedekking bestaande uit pannen (niet verdacht) | De dakbedekking is niet-asbestverdacht. Het dak, onderdak & afwerking en de wandleien (enkel rechts van de woning) werden volledig vernieuwd in 2021 waarvan factuur in bijlage. | - |

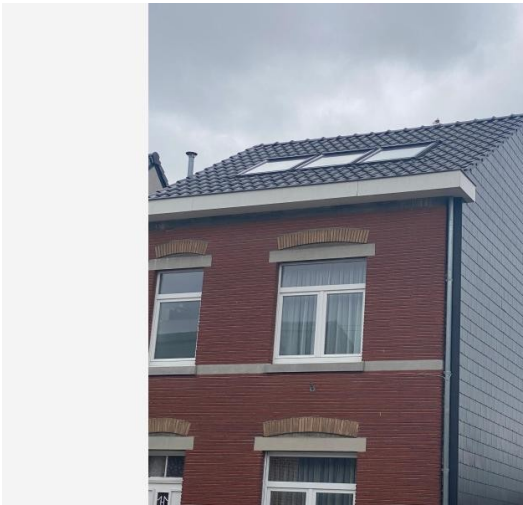
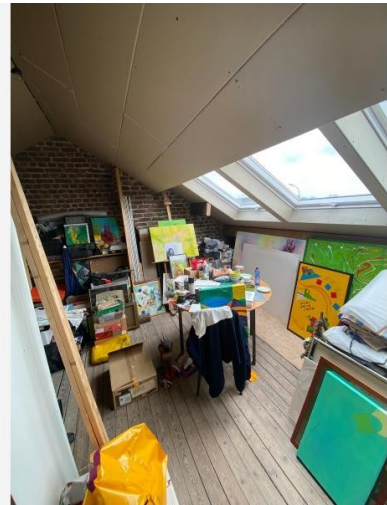
## Fiche 6: Geen asbestverdacht onderdak onder pannen dak aangetroffen

| Beschrijving | Notitie | Terug te vinden op plannen |
|---|---|---|
| Fiche 6: Geen asbestverdacht onderdak onder pannen dak aangetroffen | Het dak en onderdak werd in 2021 volledig vernieuwd waarvan factuur als bewijsstuk. De schuine zolderwanden werden volledig met gyproc afgewerkt. | - |

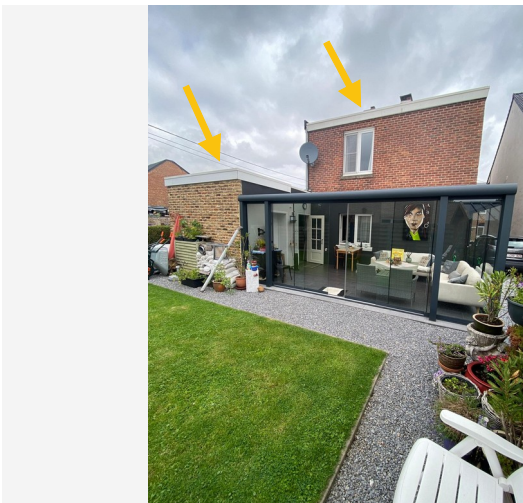
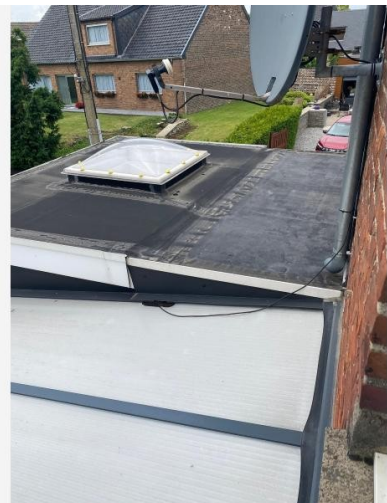
## Fiche 7: Dakbedekking 2 platte daken (niet verdacht) van EPDM

| Beschrijving | Notitie | Terug te vinden op plannen |
|---|---|---|
| Fiche 7: Dakbedekking 2 platte daken (niet verdacht) van EPDM | De dakbedekking (EPDM) is niet asbestverdacht. Het is niet uitgesloten dat de EPDM werd gelegd op bestaande, mogelijk asbestverdachte roofing. Bij werken, laat dit controleren. | Plan 1.5: Dakenplan |

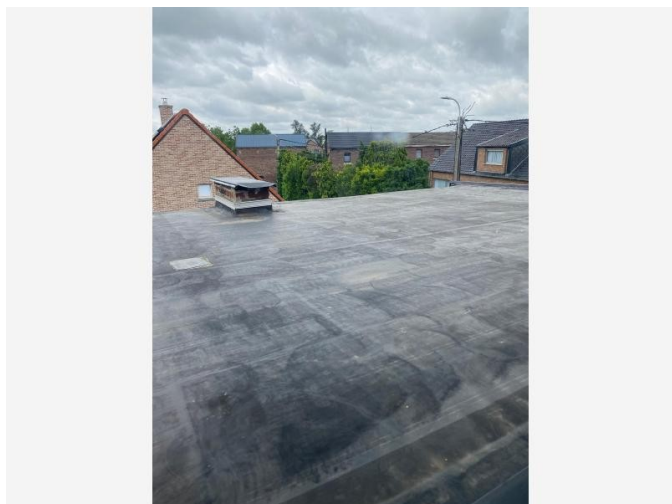
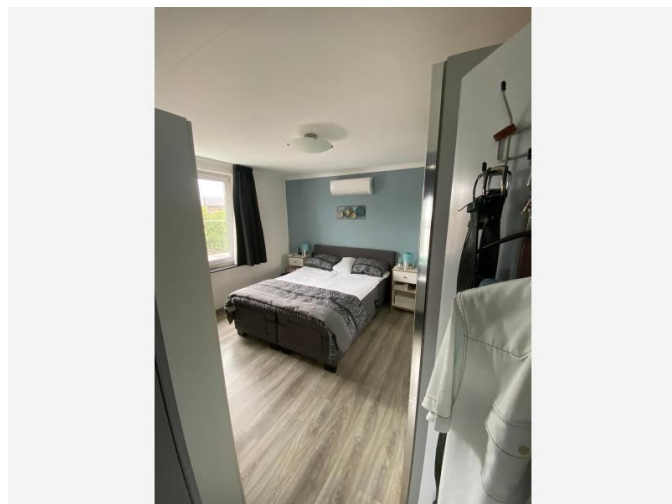
### Fiche 8: Onderdak onder EPDM daken zijn niet waarneembaar.

| Beschrijving | Notitie | Terug te vinden op plannen |
|---|---|---|
| Fiche 8: Onderdak onder EPDM daken zijn niet waarneembaar. | Er is geen asbestverdacht onderdak onder de EPDM platte daken waarneembaar van binnenuit, noch van buitenaf. Bij werken, onderzoek of een eventueel aanwezig onderdak asbest bevat. | - |

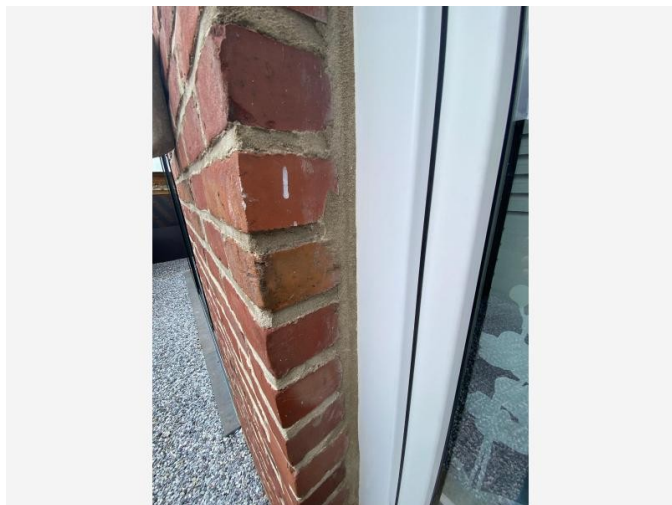
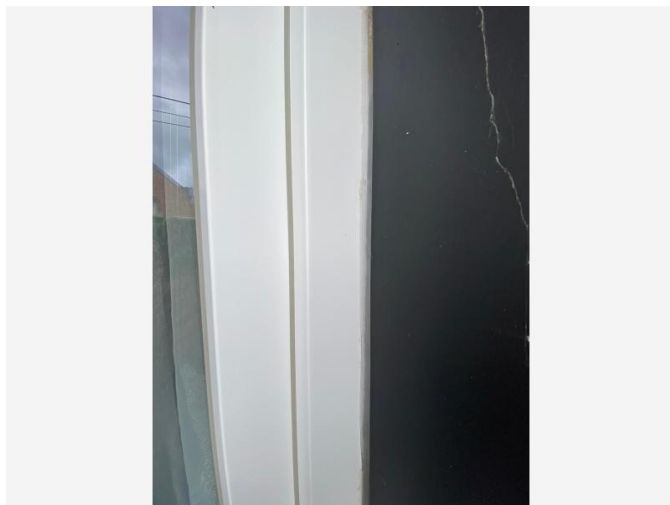
### Fiche 9: Mastiek (niet aanwezig) of afgevoegd of zachte silicone

| Beschrijving | Notitie | Terug te vinden op plannen |
|---|---|---|
| Fiche 9: Mastiek (niet aanwezig) of afgevoegd of zachte silicone | Er is geen asbestverdachte mastiek aanwezig. | - |

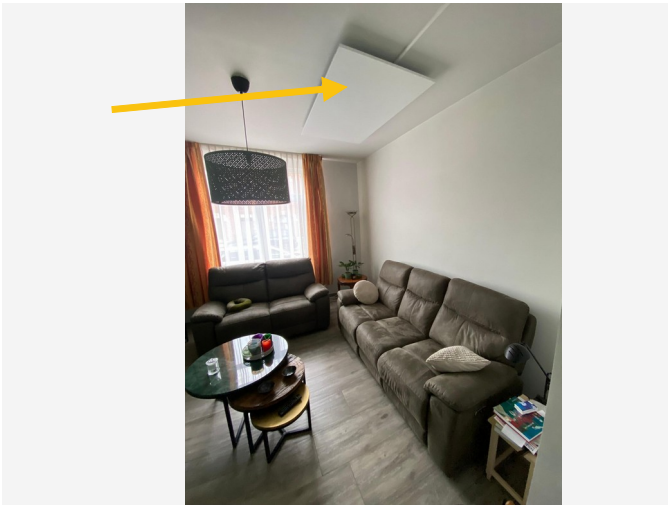
## Fiche 12: CV-ketel niet aanwezig, infrarood stralingswarmtebron & 1 palletkachel

| Beschrijving | Notitie | Terug te vinden op plannen |
|---|---|---|
| Fiche 12: CV-ketel niet aanwezig, infrarood stralingswarmtebron & 1 palletkachel | Er is geen aparte CV-ketel aanwezig op de inspectielocatie. | - |
