# Asbestinventarisatetest

Burg. Henrylaan 108, 3650 Dilsen-Stokkem

Attestnummer : **20260827-000430.000**

**Asbestveilig** (maar mogelijk niet asbestvrij)

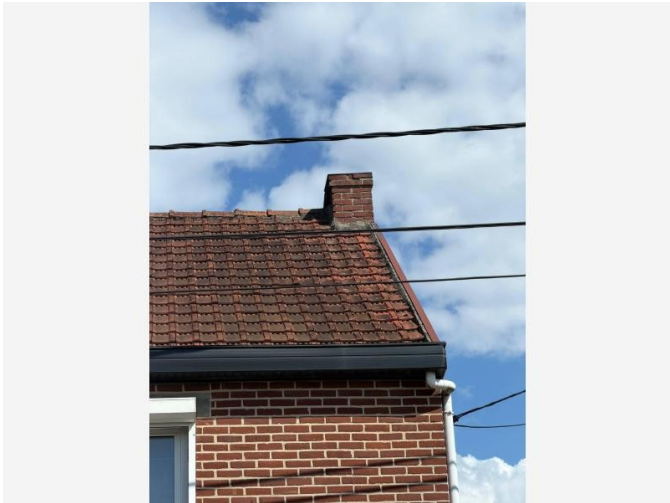
*Situeringsfoto*

### Tijdelijke beperking

**Reden:** Het te onderzoeken materiaal situeert zich hoger dan 3,50 m te rekenen vanaf een veilige ondergrond

**Uitleg van de asbestdeskundige:** Hoger dan 3.50m

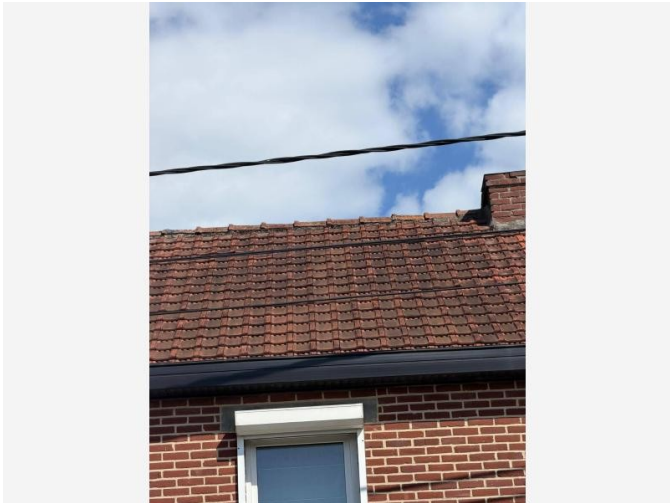
*Situeringsfoto*

#### Tijdelijke beperking

**Reden:** Het te onderzoeken materiaal situeert zich hoger dan 3,50 m te rekenen vanaf een veilige ondergrond

**Uitleg van de asbestdeskundige:** Hoger dan 3.50m

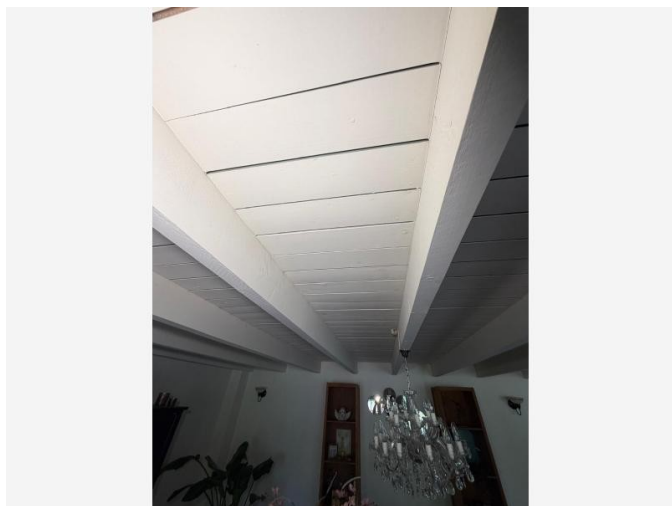
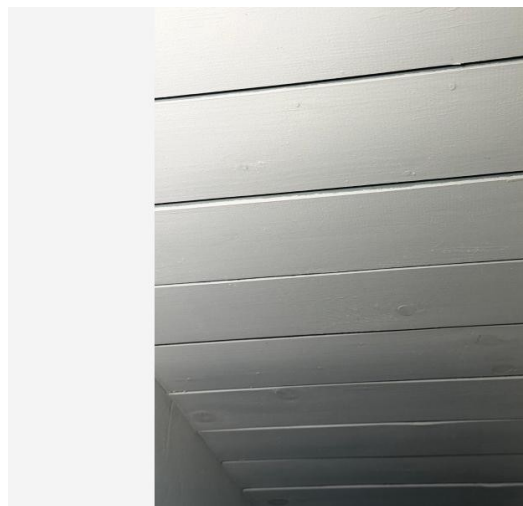
### Informatie over een niet-asbestverdacht materiaal

De plafonds zijn van gyproc of hout, niet asbesthoudend

| Basis voor advies | De asbestdeskundige beoordeelt het materiaal als niet-asbestverdacht. |

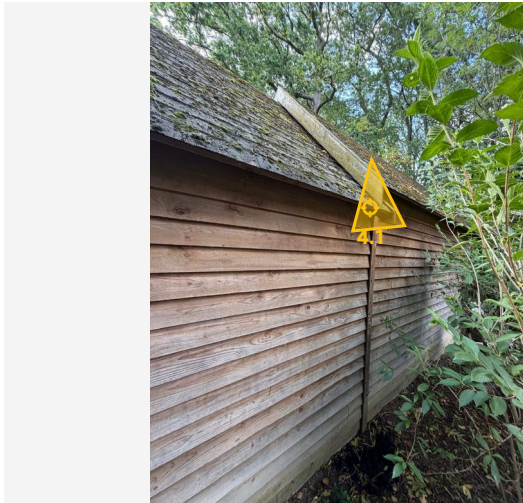
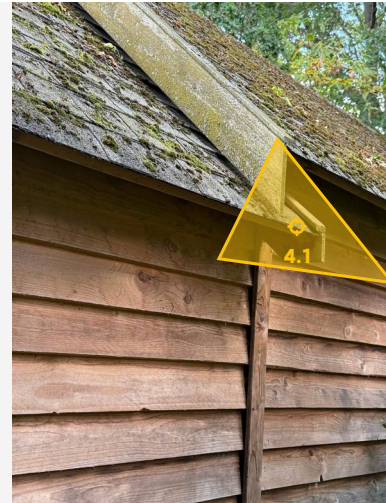
## Fiche 4: Roofing tuinhuis

Geen asbest

| # | Type | Referentie | Resultaat |
|---|---|---|---|
| 4.1 | Puntmonster | PS01 | Geen asbest |

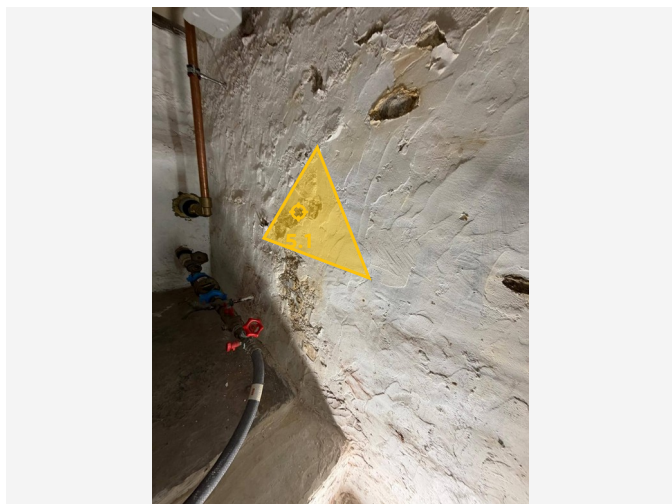
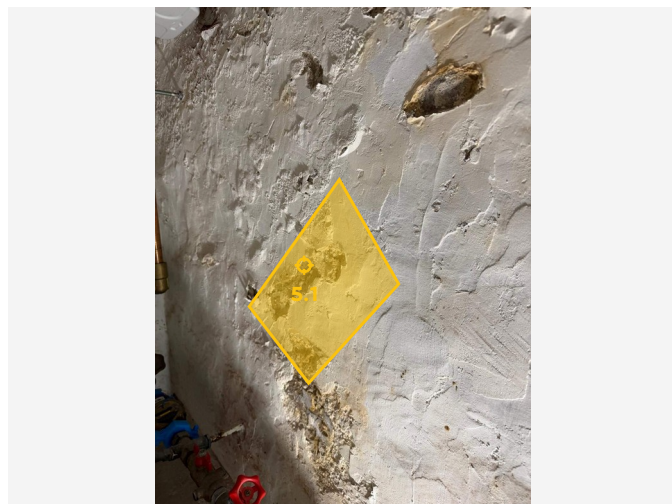
Geen asbest

| # | Type | Referentie | Resultaat |
|---|---|---|---|
| 5.1 | Mengmonster | MM01 | Geen asbest |
