# Asbestinventarisatetest

Heidebloemstraat 8, 3660 Oudsbergen

Attestnummer : 20260930-000232.000

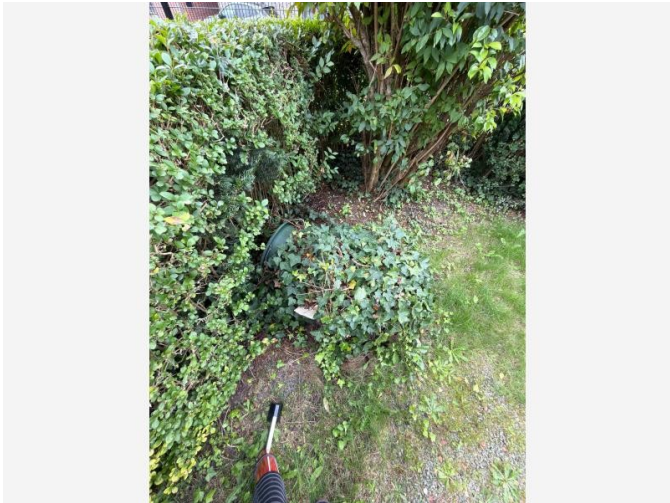
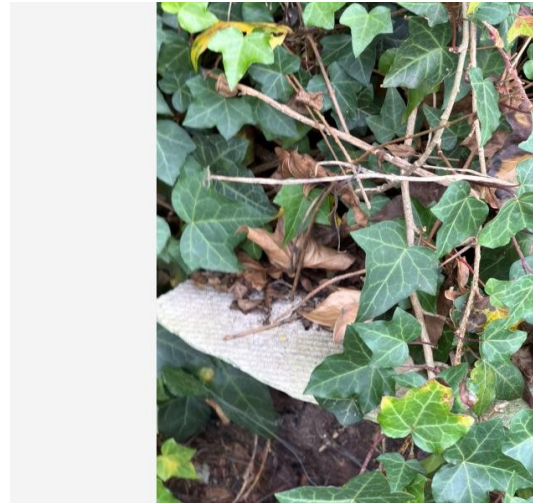
Het asbestmateriaal valt onder de mijlpaal van 2040.

**Dringend verwijderen**

| Beschrijving | Brokstuk |
| Type afvalstof | Betreft resten (contaminatie) van verwerking of beschadiging |
| Type resten (contaminatie) | <ul style="list-style-type: none"> <li>Stukken, fragmenten (los, opliggend)</li> </ul> |
| Bron van de resten | Bron van de resten is niet meer aanwezig |
| Hoeveelheid (gewicht - aantal) | <ul style="list-style-type: none"> <li>5,00 kg - 1 stuk</li> </ul> |

- Verwijder het asbestafval.
- Voer bijkomende staalname(s) uit.

- Eenvoudige handelingen: mag via doe-het-zelf of door werknemer(s) met opleidingsattest eenvoudige handelingen  
Zorg voor een goede bescherming ademhalingsbescherming FFP3 / een veiligheidsbril, stevige rubberen handschoenen (niet de dunne latex soort) en een overall om over uw kledij aan te trekken, als je deze toepassing weg haalt, bevochtig de toepassing grondig, zorg dat je niets breekt en verpak deze dubbel, contacteer uw gemeente voor het beleid omtrent asbestafvoer.

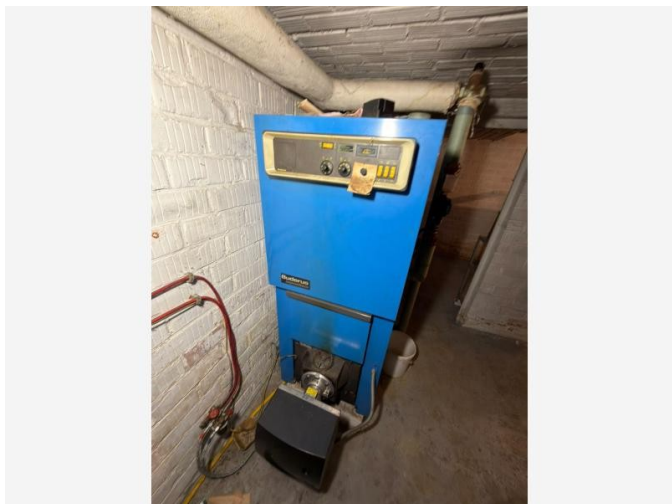
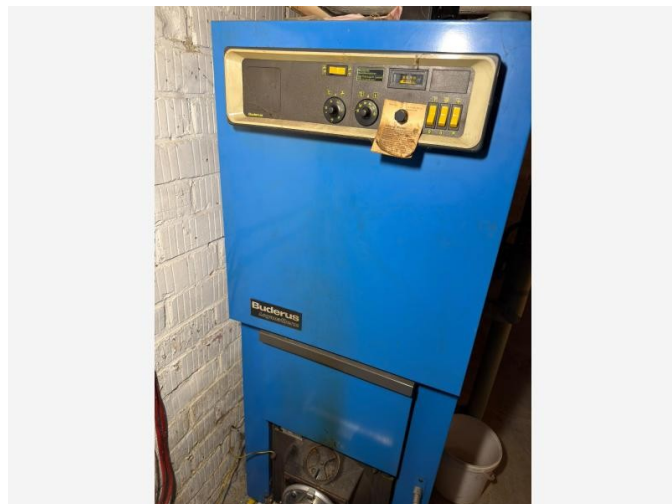
Het asbestmateriaal valt onder de mijlpaal van 2034.

**Dringend verwijderen**

| Eindbeoordeling materiaalarisico | Hoog materiaalarisico en/of hoge kans op vezelvrijgave |

| Gebondenheid | Categorie 3: niet-hechtgebonden met weinig of geen matrix |
| Asbestsoort (vezeltype) | Crocidoliet aanwezig |
| Asbestconcentratie | Hoog ( $\geq 50\%$ ) |
| Toestand van het materiaal | Matig beschadigd, matig verweerd |

| Beschrijving | Cv ketel |
| Asbestmateriaal | Pakking, dichting |

- Verwijder dit asbestmateriaal zo snel mogelijk. Volg de toestand goed op.
- Voer bijkomende staalname(s) uit.

- Hermetische zone (erkend asbestverwijderaar)  
Contacteer een erkend asbestverwijderaar omwille van het niet hechtgebonden karakter.

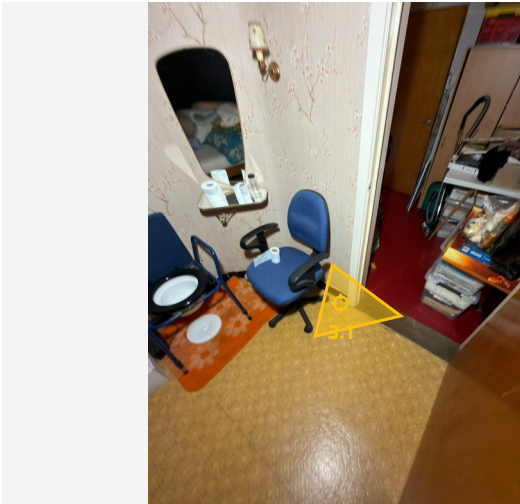
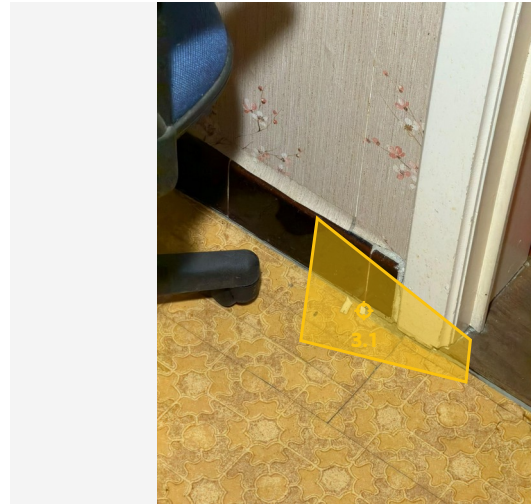
Het asbestmateriaal valt onder de mijlpaal van 2034.

**Dringend verwijderen**

| Eindbeoordeling materiaalarisico | Hoog materiaalarisico en/of hoge kans op vezelvrijgave |

| Gebondenheid | Categorie 2: niet-hechtgebonden met matrix |
| Asbestsoort (vezeltype) | Alleen chrysotiel aanwezig |
| Asbestconcentratie | Hoog ( $\geq 50\%$ ) |
| Toestand van het materiaal | Matig beschadigd, matig verweerd |

| # | Type | Referentie | Resultaat |
|---|---|---|---|
| 3.1 | Puntmonster | PS01 | Chrysotiel |

| Beschrijving | Vloerzeil |

- Scherm in afwachting van verwijdering het asbestmateriaal af van luchtstromingen en verstoring: bijvoorbeeld door het te verpakken, te fixeren, af te dekken, signalisatie - afbakening aan te brengen, ...
- Verwijder dit asbestmateriaal zo snel mogelijk. Volg de toestand goed op.

- Hermetische zone (erkend asbestverwijderaar)  
Contacteer een erkend asbestverwijderaar omwille van het niet hechtgebonden karakter.

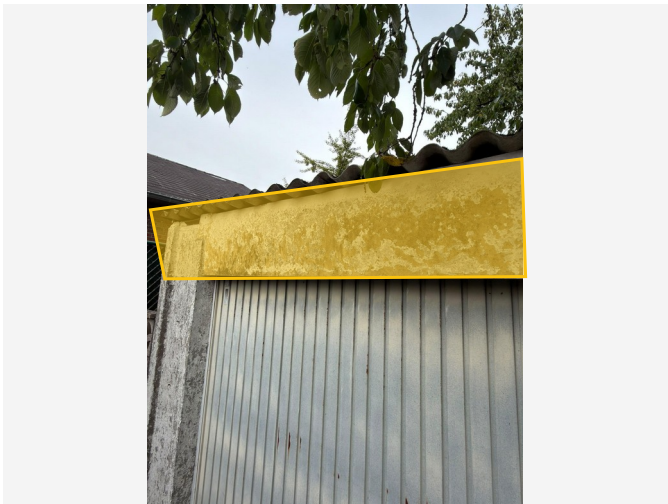
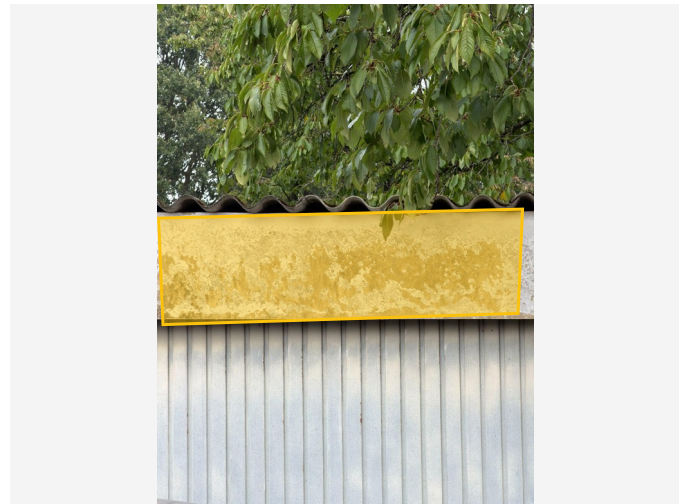
Het asbestmateriaal valt onder de mijlpaal van 2040.

Verwijderen

| Eindbeoordeling materiaalrisico | Verhoogd materiaalrisico en/of verhoogde kans op vezelvrijgave |

| Gebondenheid | Categorie 1: hechtgebonden in oorsprong |
| Asbestsoort (vezeltype) | Crocidoliet aanwezig |
| Asbestconcentratie | Laag (< 50%) |
| Toestand van het materiaal | Licht beschadigd, licht verweerd. Intacte calciumsilicaatplaat of materiaal met categorie 3-gebondenheid |

| Beschrijving | Garage boeibord |

- Verwijder dit asbestmateriaal zo snel mogelijk. Volg de toestand goed op.
- Voer bijkomende staalname(s) uit.

- Eenvoudige handelingen: mag via doe-het-zelf of door werknemer(s) met opleidingsattest eenvoudige handelingen  
Zorg voor een goede bescherming ademhalingsbescherming FFP3 / een veiligheidsbril, stevige rubberen handschoenen (niet de dunne latex soort) en een overall om over uw kledij aan te trekken, als je deze toepassing weg haalt, bevochtig de toepassing grondig, zorg dat je niets breekt en verpak deze dubbel, contacteer uw gemeente voor het beleid omtrent asbestafvoer.

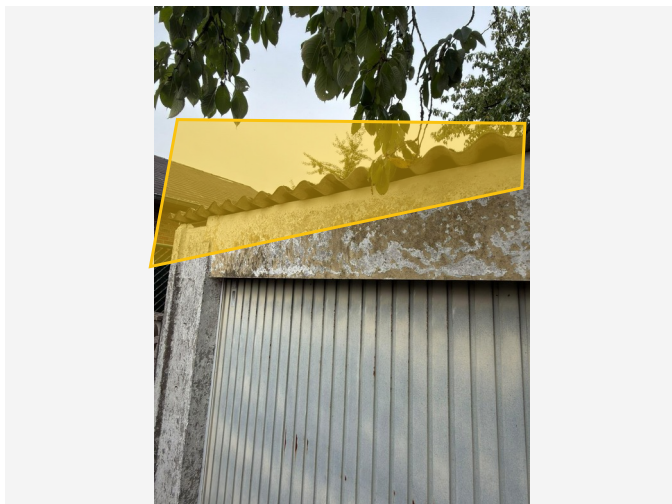
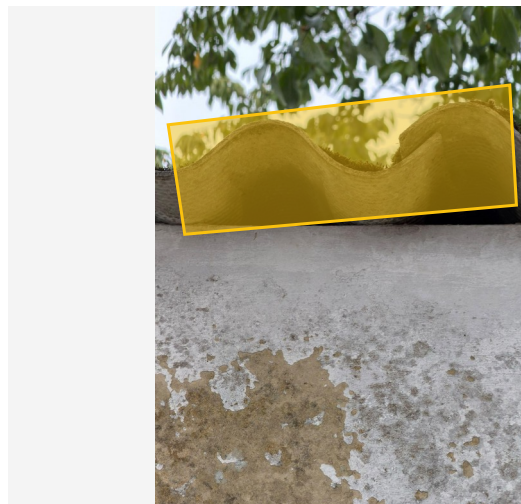
Het asbestmateriaal valt onder de mijlpaal van 2034.

Verwijderen

| Eindbeoordeling materiaalrisico | Verhoogd materiaalrisico en/of verhoogde kans op vezelvrijgave |

| Gebondenheid | Categorie 1: hechtgebonden in oorsprong |
| Asbestsoort (vezeltype) | Crocidoliet aanwezig |
| Asbestconcentratie | Laag (< 50%) |
| Toestand van het materiaal | Licht beschadigd, licht verweerd. Intacte calciumsilicaatplaat of materiaal met categorie 3-gebondenheid |

| Beschrijving | Golfplaten garage |

- Verwijder dit asbestmateriaal zo snel mogelijk. Volg de toestand goed op.
- Voer bijkomende staalname(s) uit.

- Eenvoudige handelingen: mag via doe-het-zelf of door werknemer(s) met opleidingsattest eenvoudige handelingen  
Zorg voor een goede bescherming ademhalingsbescherming FFP3 / een veiligheidsbril, stevige rubberen handschoenen (niet de dunne latex soort) en een overall om over uw kledij aan te trekken, als je deze toepassing weg haalt, bevochtig de toepassing grondig, zorg dat je niets breekt en verpak deze dubbel, contacteer uw gemeente voor het beleid omtrent asbestafvoer.

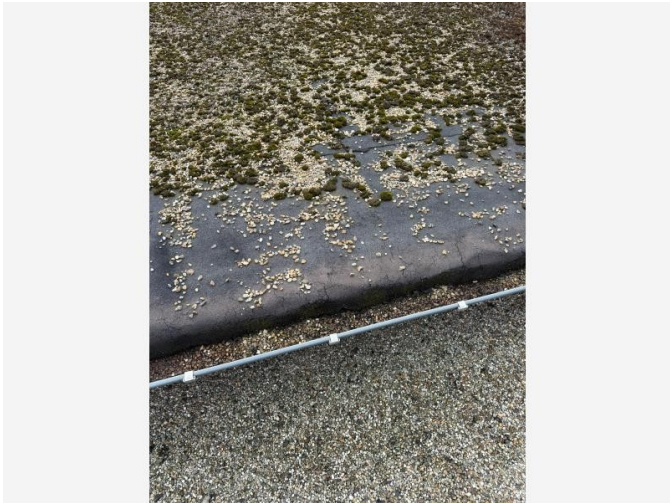
**Reden:** Er is geen volledige risicobeoordeling mogelijk

**Uitleg van de asbestdeskundige:** Er is geen volledige risicobeoordeling mogelijk

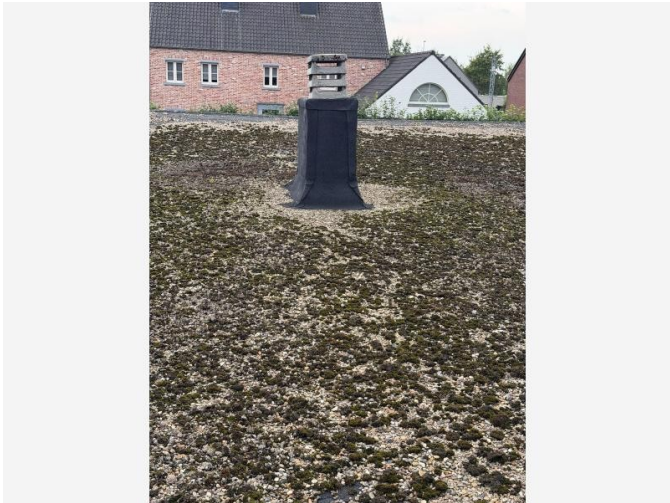
**Reden:** Het te onderzoeken materiaal situeert zich hoger dan 3,50 m te rekenen vanaf een veilige ondergrond

**Uitleg van de asbestdeskundige:** Hoger dan 3.50m

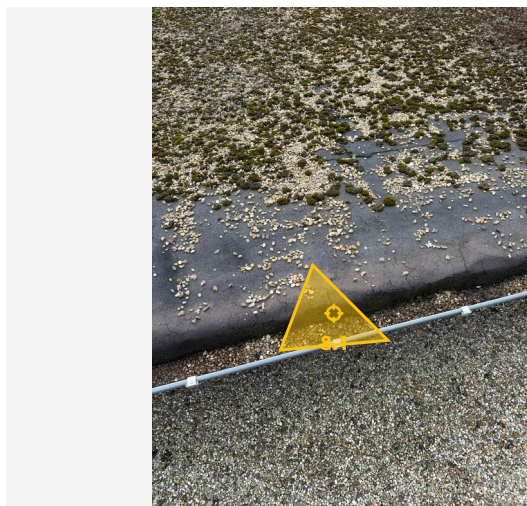
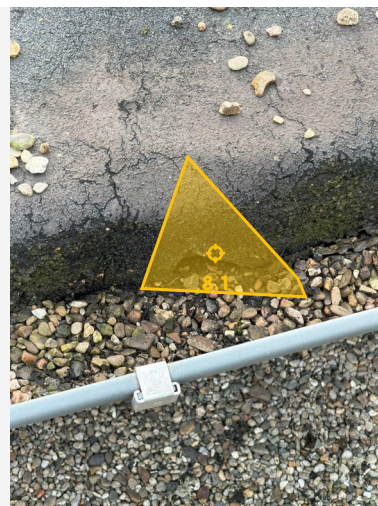
## Fiche 8: Dak

Geen asbest

| # | Type | Referentie | Resultaat |
|---|---|---|---|
| 8.1 | Puntmonster | PS03 | Geen asbest |

| Opmerking | LET OP: we konden niet bemonsteren tot de primaire laag! Onder deze laag kan er mogelijks nog asbest zitten. |

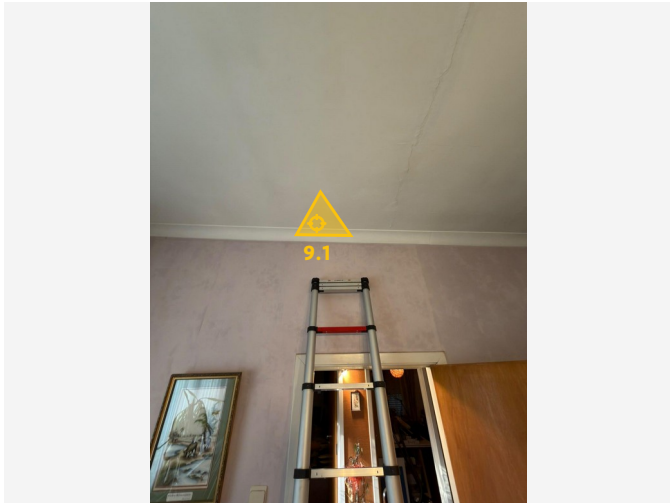
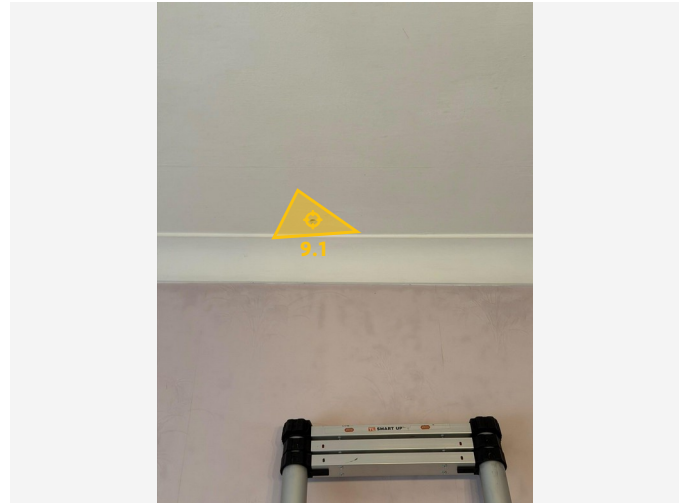
## Fiche 9: Pleisterwerk plafond

Geen asbest

| # | Type | Referentie | Resultaat |
|---|---|---|---|
| 9.1 | Mengmonster | MM02 | Geen asbest |

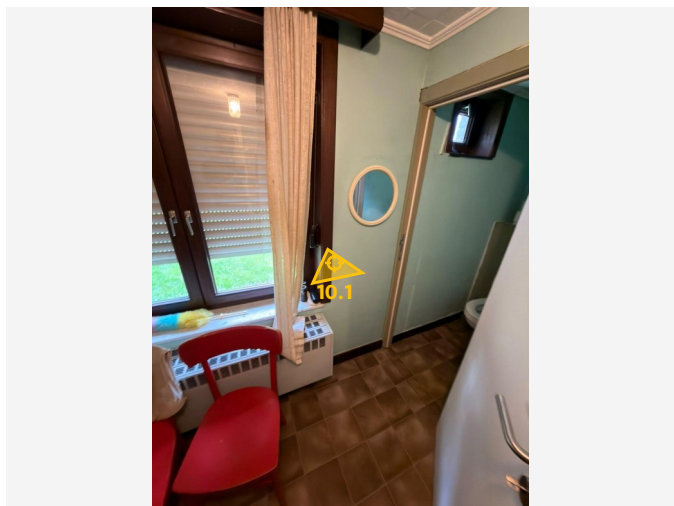
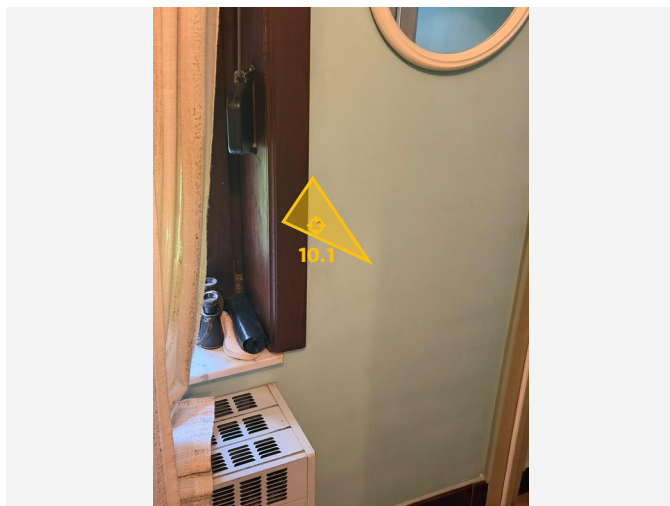
## Fiche 10: Pleisterwerk binnenmuren

Geen asbest

| # | Type | Referentie | Resultaat |
|---|---|---|---|
| 10.1 | Mengmonster | MM01 | Geen asbest |

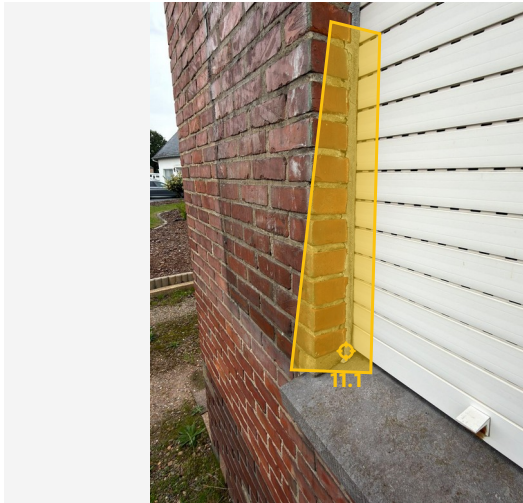
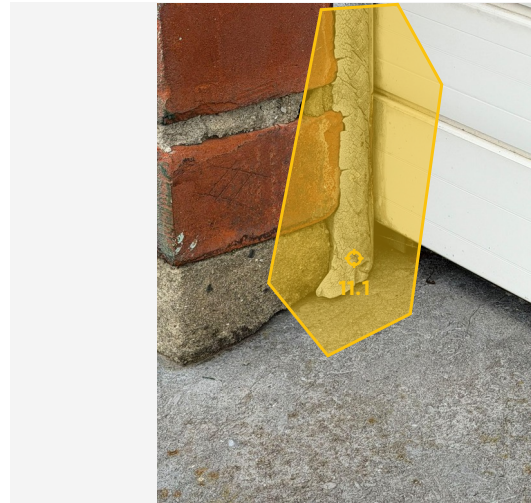
## Fiche 11: Kit schrijnwerk

Geen asbest

| # | Type | Referentie | Resultaat |
|---|---|---|---|
| 11.1 | Puntmonster | PS02 | Geen asbest |

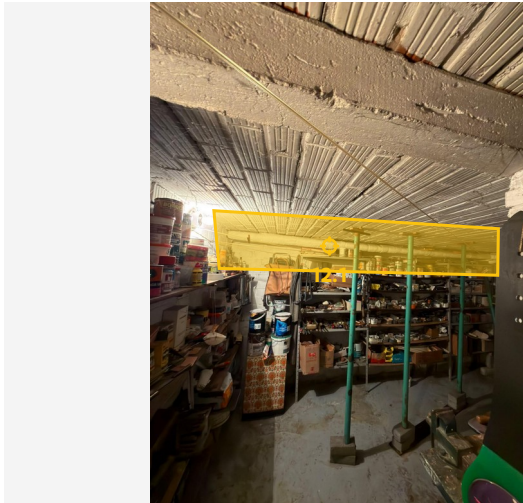
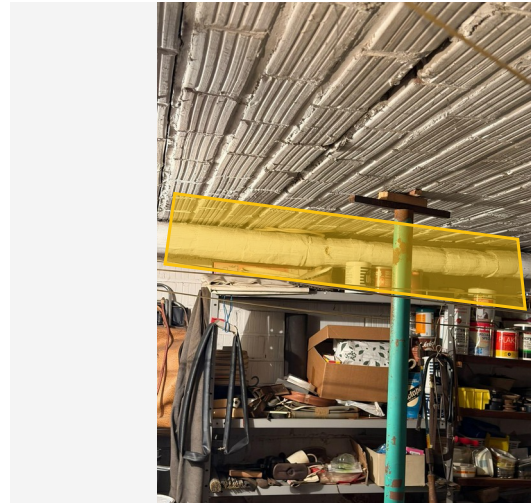
Geen asbest

| # | Type | Referentie | Resultaat |
|---|---|---|---|
| 12.1 | Mengmonster | MM03 | Geen asbest |
