# Asbestinventarisatetest

Hombeeksesteenweg 360, 2800 Mechelen

Attestnummer : 20241204-000407.000

Uitgegeven op : 04.12.2024

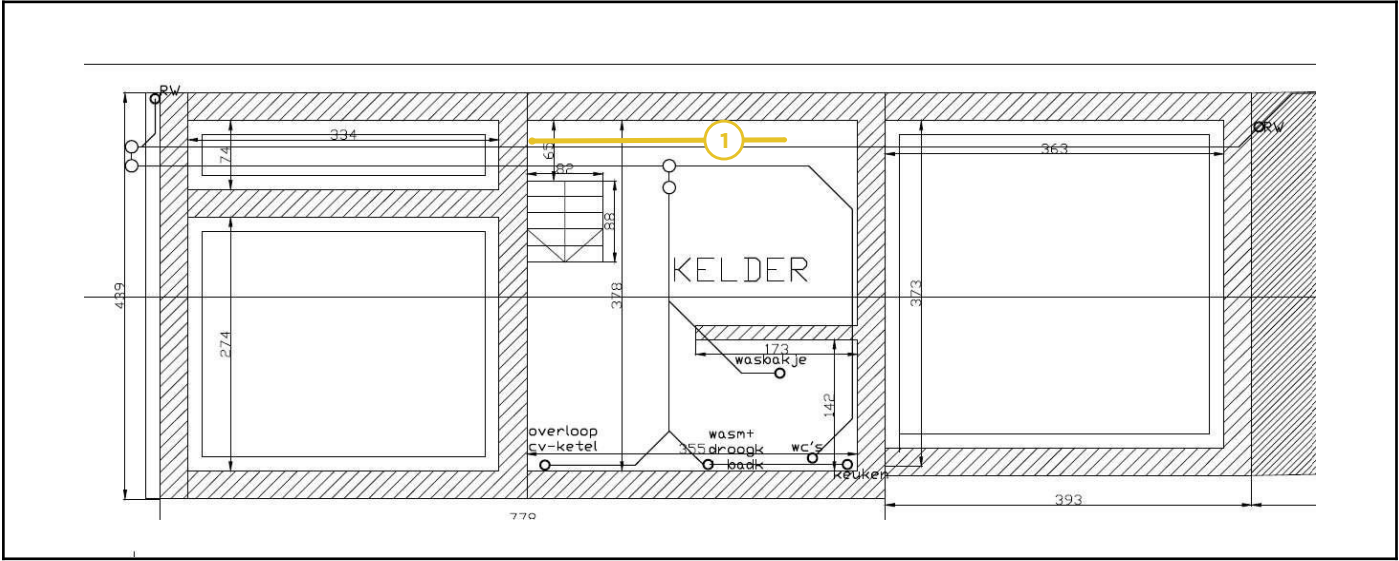
# Plan 1.1: Kelder

| Beschrijving | Type | Actie |
|---|---|---|
| 1. Cementen buis in kelder | Asbestmateriaal | Zorgvuldig beheren |

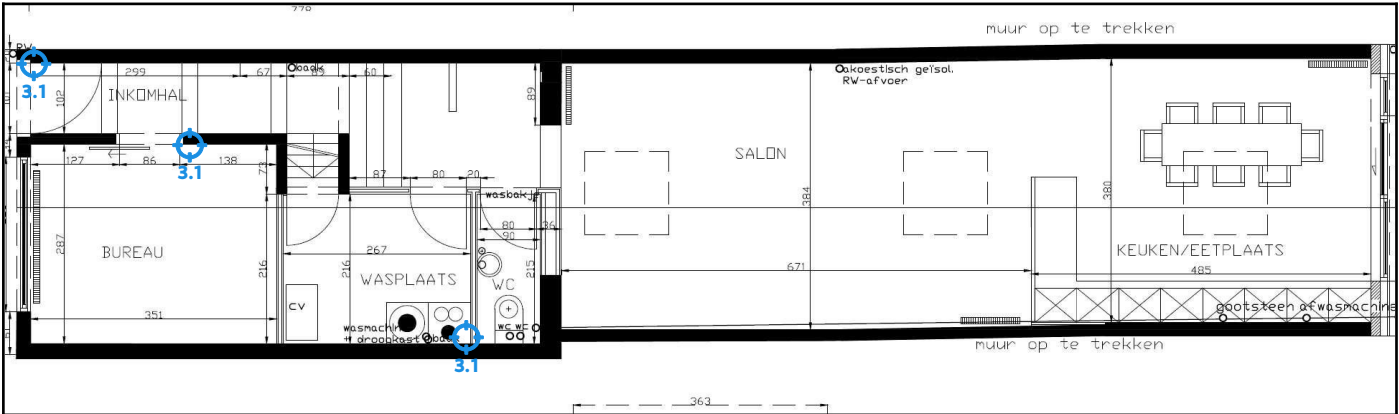
# Plan 1.2: Gelijkvloers

| Beschrijving | Type | Actie |
|---|---|---|
| 3. Pleisterwerk muren | Geen asbest | - |

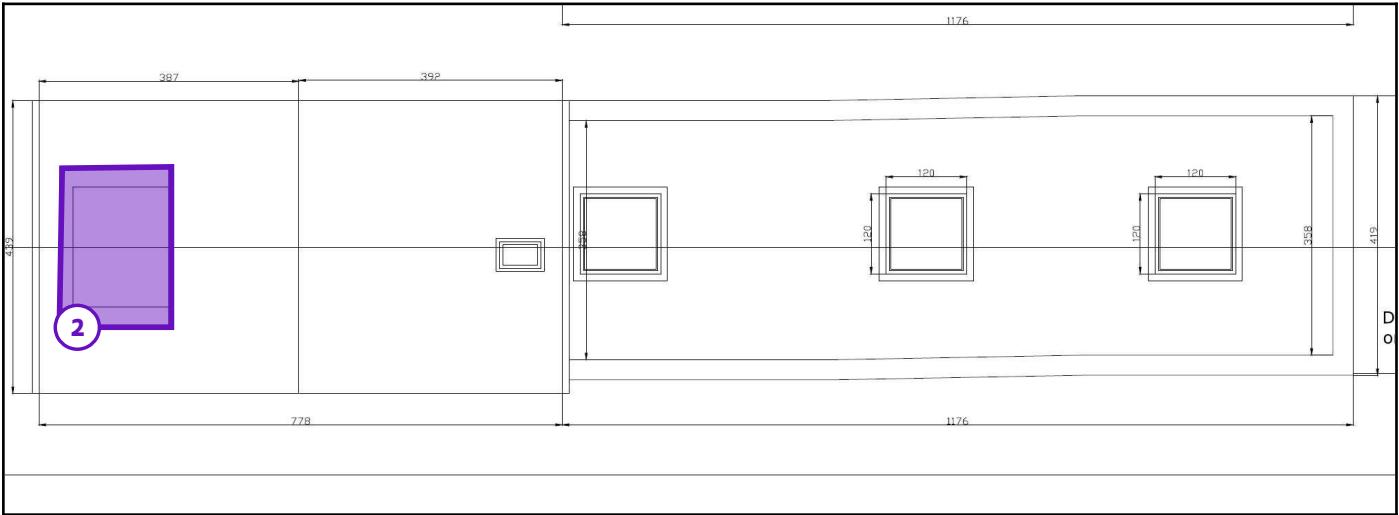
# Plan 1.5: Dak

| Beschrijving | Type | Actie |
|---|---|---|
| 2. Plat dak dakkapel | Beperking | - |

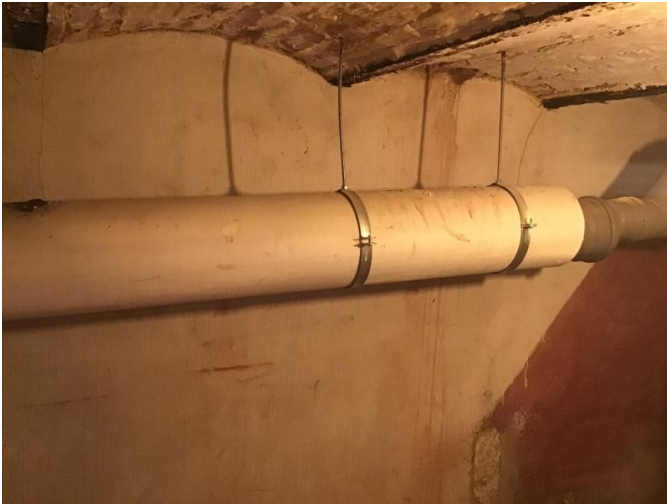
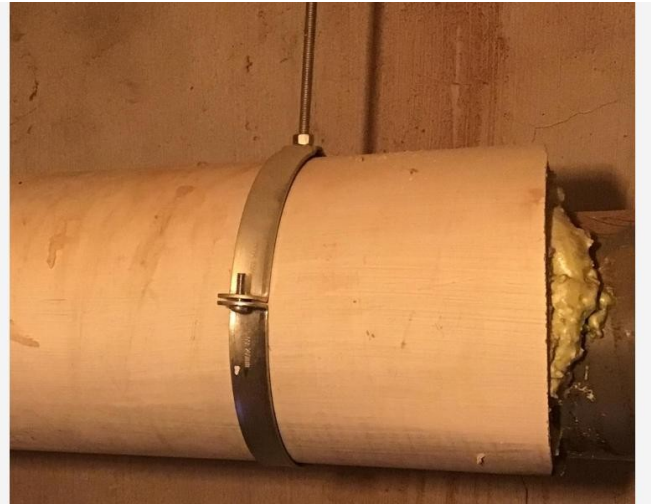
| Fiche 1: Cementen buis in kelder..... | 13 |

Het asbestmateriaal valt onder de mijlpaal van 2040.

| Eindbeoordeling materiaalisico | Laag materiaalisico en/of verlaagde kans op vezelvrijgave |

| Gebondenheid | Categorie 1: hechtgebonden in oorsprong |
| Asbestsoort (vezeltype) | Crocidoliet aanwezig |
| Asbestconcentratie | Laag (< 50%) |
| Afschermingsgraad van het gehele materiaal | Geheel of deels (ook) vrij aan de binnenlucht |
| Toestand van het materiaal | Onbeschadigd, niet verweerd |

| Beschrijving | Cementen buis in kelder |

- Zorg voor een veilig beheer. Vermijd het beschadigen van het asbestmateriaal. Controleer de toestand jaarlijks op wijzigingen.

- Eenvoudige handelingen: enkel door erkend asbestverwijderaar  
Het materiaal kan niet verwijderd worden zonder te breken, daarom is het aangewezen om deze asbesttoepassing te laten verwijderen door een erkend asbestverwijderaar.

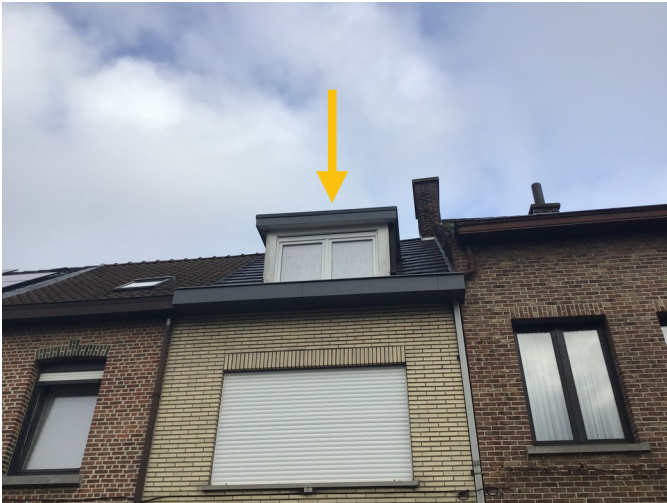
Situeringsfoto

| Fiche 2: Plat dak dakkapel..... | 17 |

**Reden:** Het te onderzoeken materiaal situeert zich hoger dan 3,50 m te rekenen vanaf een veilige ondergrond

**Uitleg van de asbestdeskundige:** Omwille van de hoogte is het inspectiegebied niet toegankelijk.

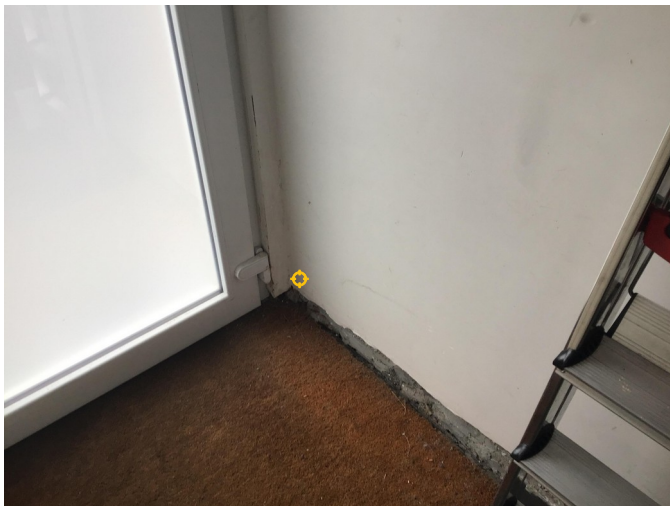
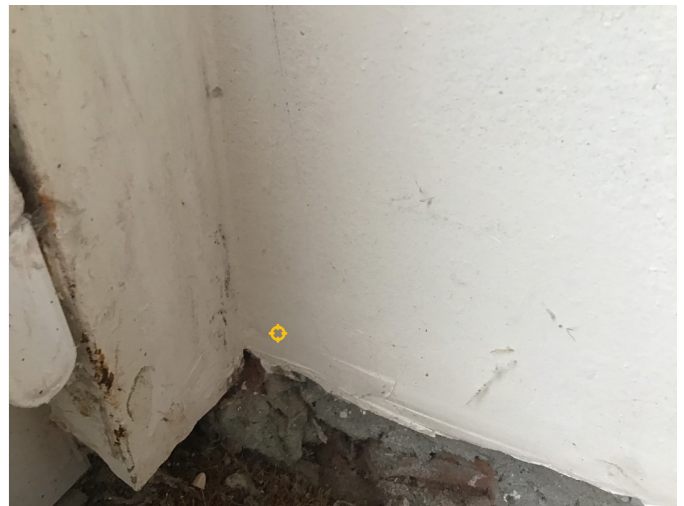
## Fiche 3: Pleisterwerk muren

Geen asbest

| # | Type | Referentie | Resultaat |
|---|---|---|---|
| 3.1 | Mengmonster | M01 | Geen asbest |
