Asbestinventarisatattest

Koningin Astridlaan 138, 2800 Mechelen
Gemeenschappelijke delen

Attestnummer : 20250224-000090.000

Uitgegeven op : 24.02.2025

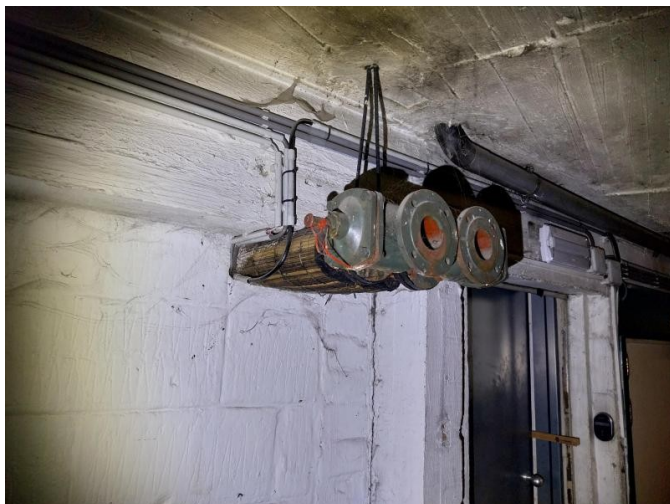
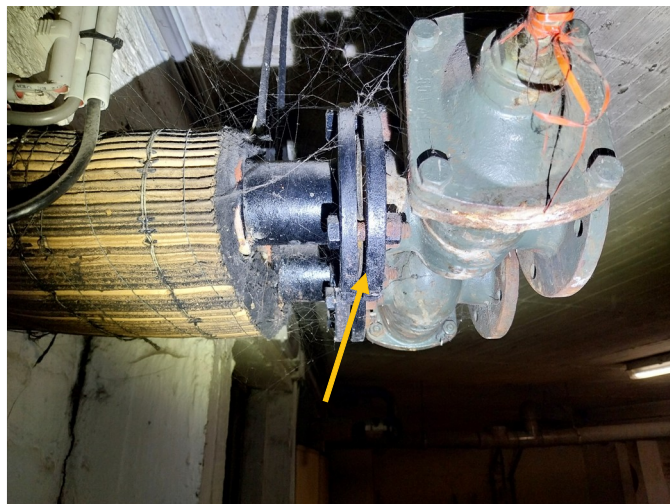
Het asbestmateriaal valt onder de mijlpaal van 2034.

Eindbeoordeling materiaalisico	Laag materiaalisico en/of verlaagde kans op vezelvrijgave
Opmerking	<p>Algemene opmerking : pakkingen waarvan de samenstelling niet is gekend worden als ASBESTVERDACHT beschouwd.</p> <p>Asbesthoudende pakkingen worden gefixeerd/geïmpregneerd en zonder te scheuren weggenomen.</p> <p>Behandeling door erkend saneerder en volgens de richtlijnen uit de Codex Welzijn op het werk, boek 6, titel 3 Asbest</p>

Gebondenheid	Categorie 2: niet-hechtgebonden met matrix
Asbestsoort (vezeltype)	Crocidoliet aanwezig
Asbestconcentratie	Hoog ($\geq 50\%$)
Afschermingsgraad van het gehele materiaal	Enkel randen niet afgeschermd maar geen contact met binnenluchtstromen
Toestand van het materiaal	Onbeschadigd, niet verweerd

Beschrijving	Oude pakkingen CV-installatie
Omgeving	Binnen
Primaire drager	HVAC infrastructuur en uitrusting
Asbestmateriaal	Pakking, dichting
Bindmiddel van asbestmateriaal	Karton - papier - viltachtig
Gebondenheid op basis van bindmiddel	Niet-hechtgebonden
Hoeveelheid (gewicht - aantal)	<ul style="list-style-type: none">• 1,00 kg - 1 stuk
Totaal gewicht	1,00 kg
Eenvoudig bereikbaar	Ja
Bevestigingswijze	<ul style="list-style-type: none">• Geklemd
Identificatiemethode	Vaststelling zonder monstername
Destructieve handeling voor identificatie	Nee
Opmerking	Indicatieve hoeveelheid

Verwijderen

- Scherm in afwachting van verwijdering het asbestmateriaal af van luchtstromingen en verstoring: bijvoorbeeld door het te verpakken, te fixeren, af te dekken, signalisatie - afbakening aan te brengen, ...
- Zorg voor een veilig beheer en verwijder dit asbestmateriaal wanneer het bij werken eenvoudig bereikbaar wordt. Controleer de toestand jaarlijks op wijzigingen.
- Voer bijkomende staalname(s) uit.

- Eenvoudige handelingen: enkel door erkend asbestverwijderaar
Er bestaat een reëel risico dat de pakking scheurt bij het losmaken. Bron fixeren en zo min mogelijk beschadigen bij het wegnemen.

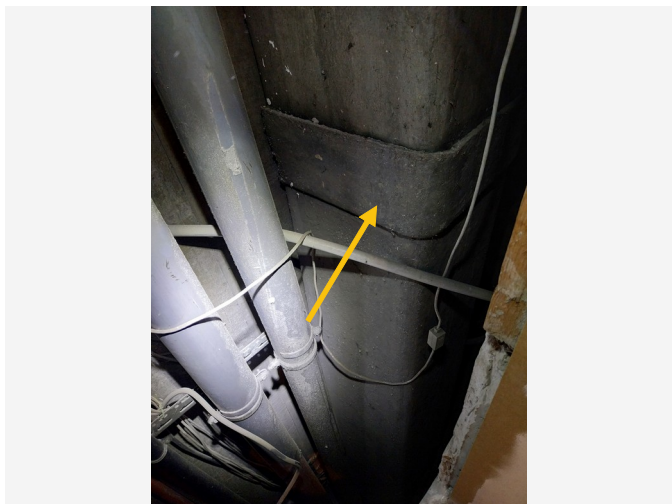
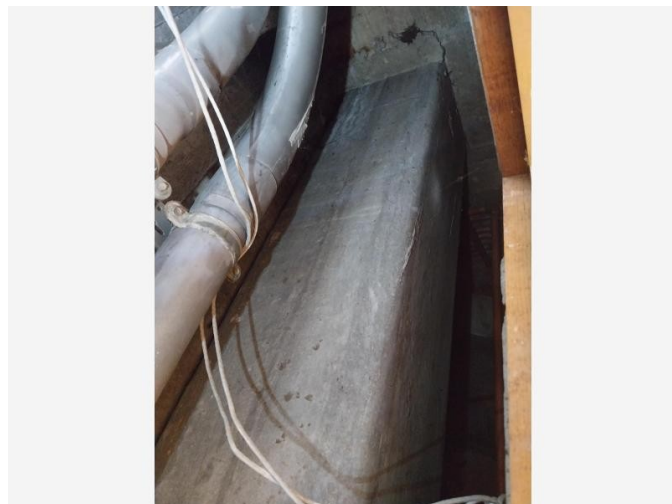
Het asbestmateriaal valt onder de mijlpaal van 2040.

Eindbeoordeling materiaalrisico	Laag materiaalrisico en/of verlaagde kans op vezelvrijgave
---------------------------------	--

Gebondenheid	Categorie 1: hechtgebonden in oorsprong
Asbestsoort (vezeltype)	Crocidoliet aanwezig
Asbestconcentratie	Laag (< 50%)
Afschermingsgraad van het gehele materiaal	Geheel of deels (ook) vrij aan de binnenlucht
Toestand van het materiaal	Onbeschadigd, niet verweerd

Beschrijving	Stortkokers asbestcement.
Omgeving	Binnen
Primaire drager	Schacht-koker (technisch)
Asbestmateriaal	Buis, koker, leiding, pijp, doorvoer
Bindmiddel van asbestmateriaal	Cement
Gebondenheid op basis van bindmiddel	Hecht
Hoeveelheid (lengte - omtrek - dikte - aantal)	<ul style="list-style-type: none">• 25,00 m - 160,00 cm - 1,00 cm - 2 stuks
Totaal volume	0,80 m ³
Eenvoudig bereikbaar	Ja
Bevestigingswijze	<ul style="list-style-type: none">• Verlijmd, ingegoten, versmeerd
Identificatiemethode	Vaststelling zonder monstername
Destructieve handeling voor identificatie	Nee
Opmerking	1 aangetroffen achterluik aan inkomhal. Volgens plan zijn er 2 kokers aanwezig. Hoeveelheid is indicatief.

Zorgvuldig beheren

- Scherm in afwachting van verwijdering het asbestmateriaal af van luchtstromingen en verstoring: bijvoorbeeld door het te verpakken, te fixeren, af te dekken, signalisatie - afbakening aan te brengen, ...
- Zorg voor een veilig beheer en verwijder dit asbestmateriaal wanneer het bij werken eenvoudig bereikbaar wordt. Controleer de toestand jaarlijks op wijzigingen.
- Voer bijkomende staalname(s) uit.

- Hermetische zone (erkend asbestverwijderaars)
Deze toepassing is niet te verwijderen zonder deze te breken, vastgegoten in de vloerplaten.

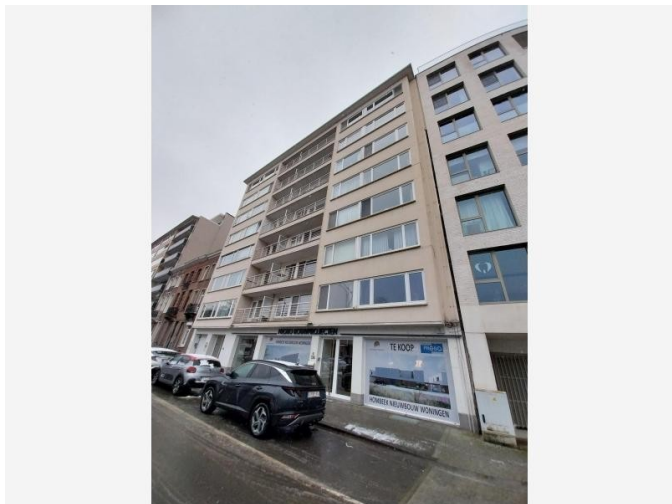
Situeringfoto

Tijdelijke beperking

Reden: Het te onderzoeken materiaal situeert zich hoger dan 3,50 m te rekenen vanaf een veilige ondergrond

Uitleg van de asbestdeskundige: geen veilige toegang tot het dak.

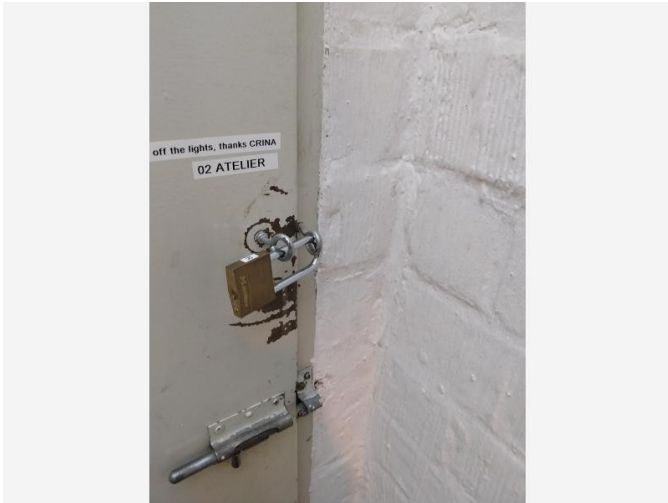
Situeringfoto

Tijdelijke beperking

Reden: Slotvaste toegangspoort, -deur of -luik

Uitleg van de asbestdeskundige: Bij navraag ter plaatse geen toegang verkregen.

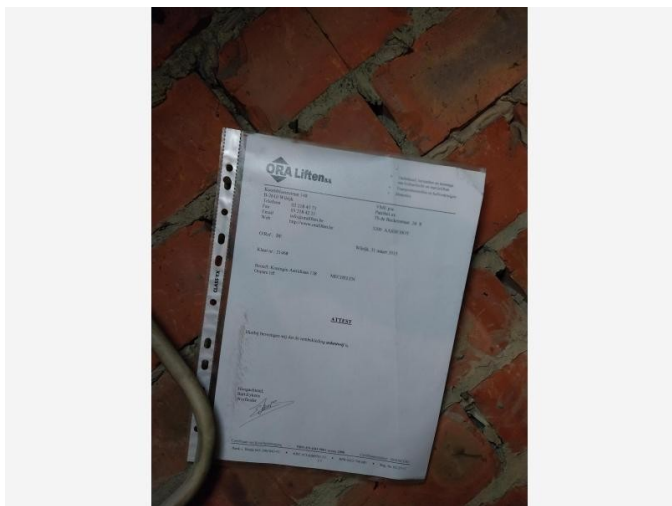
Vrije foto

Certificaat aanwezig in machinekamer.

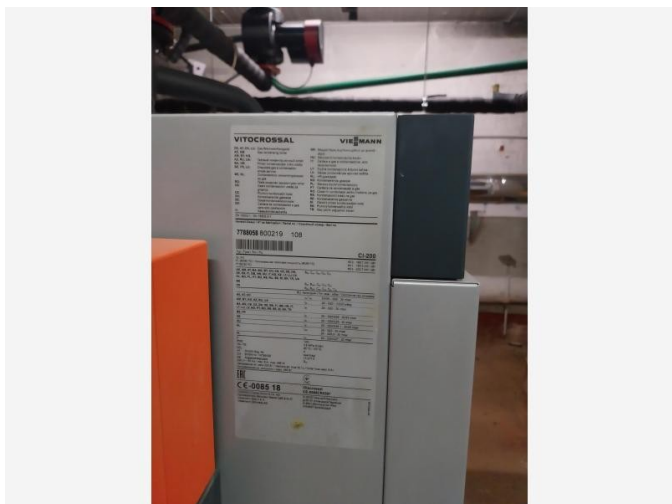
Vrije foto

recente installatie.

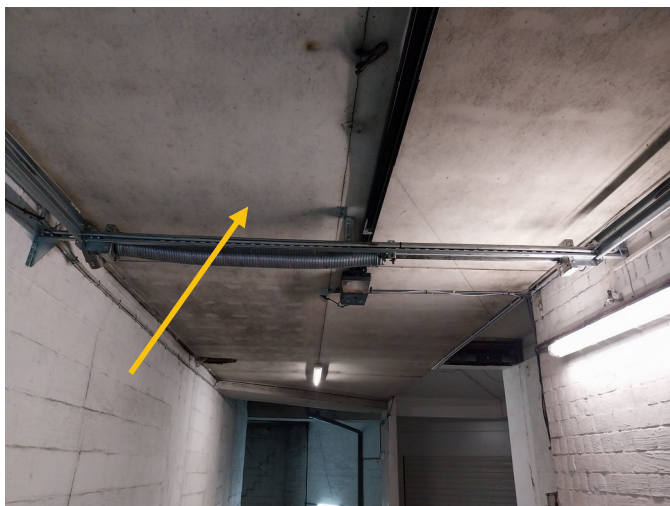
Vrije foto

Beplating boven inrit garage, hout.

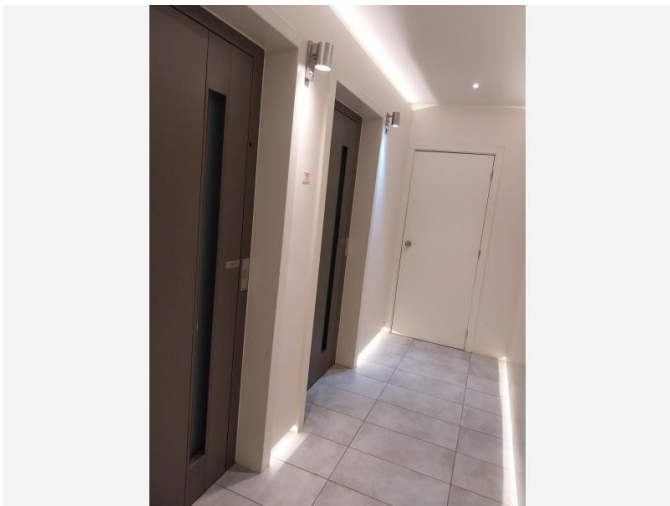
Vrije foto

recente renovatie

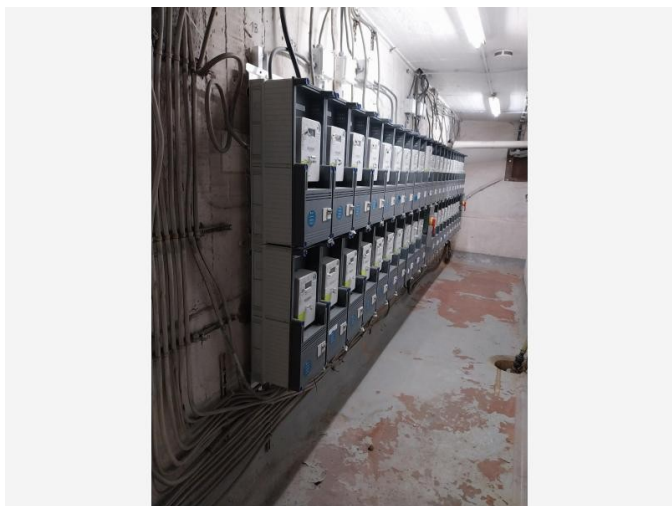
Vrije foto

recente installatie.

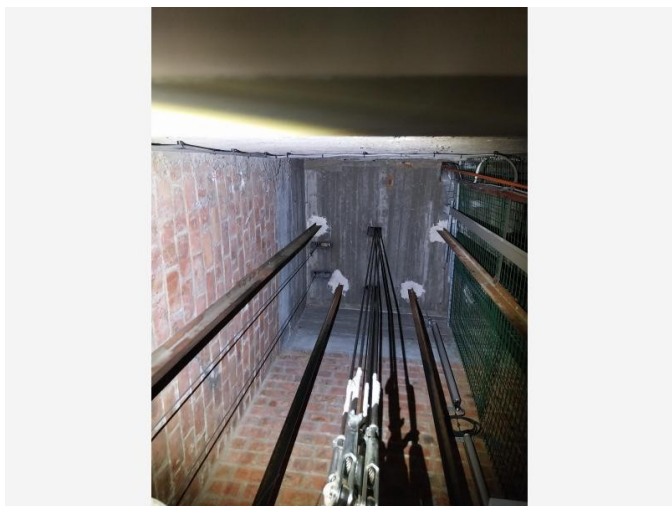
Vrije foto

Visueel geen asbestverdachte toepassingen aangetroffen.

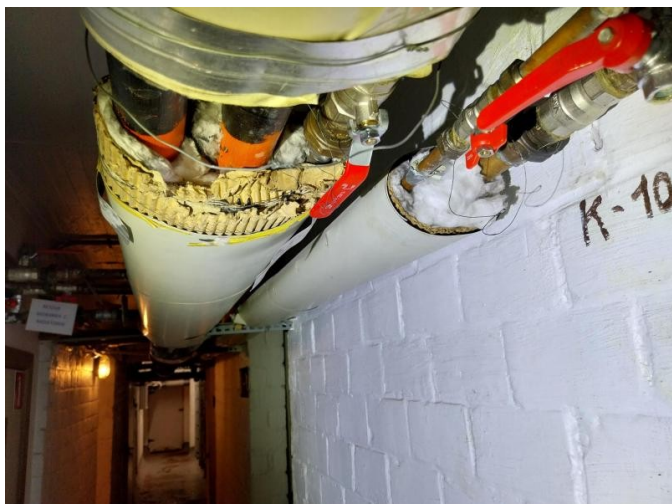
Vrije foto

isolatie uit minerale wol, karton en kunststof.

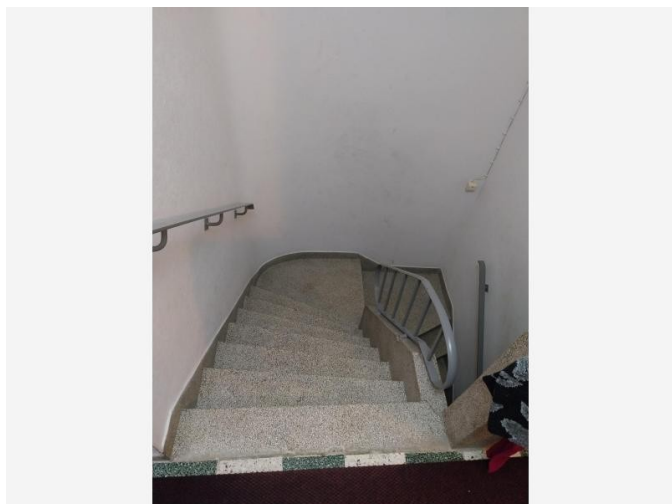
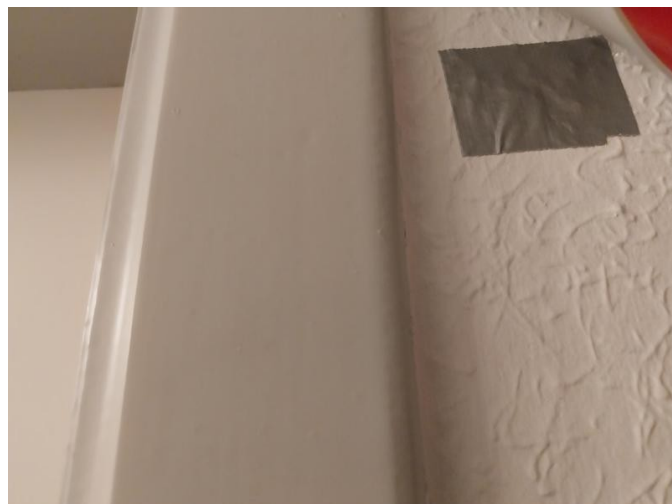
Fiche 12: Pleisterwerk traphal

Geen asbest

#	Type	Referentie	Resultaat
12.1	Mengmonster	2500055-001	Geen asbest

Beschrijving	Pleisterwerk traphal
Omgeving	Binnen
Primaire drager	Binnenwand
Bindmiddel van materiaal	Gips - kalk
Gebondenheid op basis van bindmiddel	Niet-hechtgebonden
Hoeveelheid (oppervlakte - dikte - aantal)	• 150,00 m ² - 1,00 cm - 1 stuk
Totaal volume	1,50 m ³
Identificatiemethode	Vaststelling met monstername
Destructieve handeling voor identificatie	Nee
Opmerking	indicatieve hoeveelheid
