# Asbestinventarisatattest

Tramweg 11, 2820 Bonheiden

Attestnummer : 20260706-000266.000

Uitgegeven op : 06.07.2026

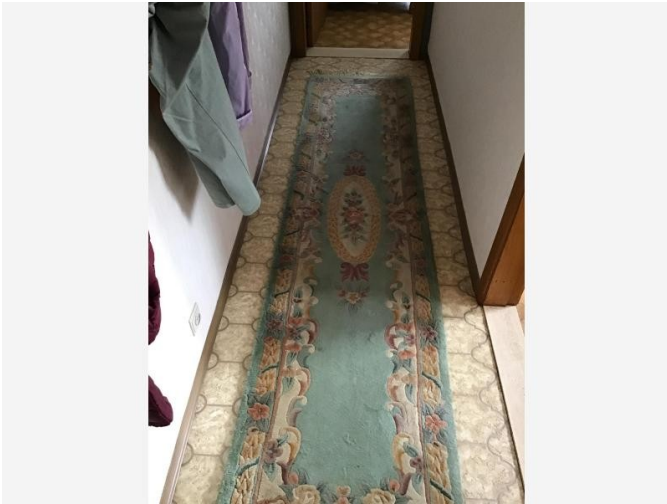
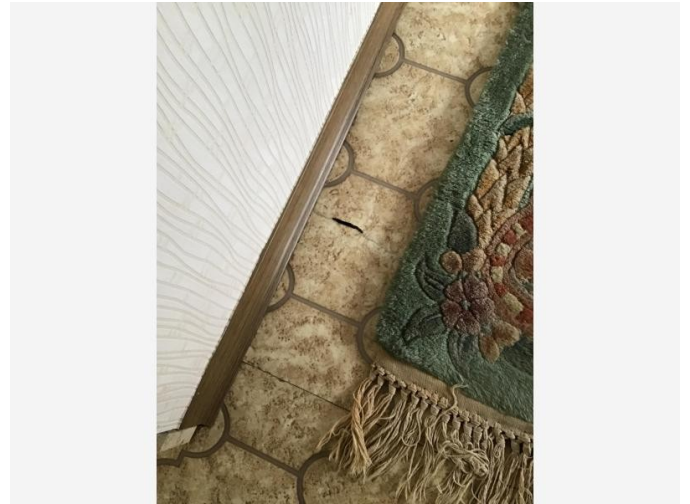
Het asbestmateriaal valt onder de mijlpaal van 2034.

Verwijderen

| Eindbeoordeling materiaalisico | Verhoogd materiaalisico en/of verhoogde kans op vezelvrijgave |

| Gebondenheid | Categorie 2: niet-hechtgebonden met matrix |
| Asbestsoort (vezeltype) | Alleen chrysotiel aanwezig |
| Asbestconcentratie | Hoog ( $\geq 50\%$ ) |
| Toestand van het materiaal | Licht beschadigd, licht verweerd. Intacte calciumsilicaatplaat of materiaal met categorie 3-gebondenheid |

| # | Type | Referentie | Resultaat |
|---|---|---|---|
| 1.1 | Puntmonster | MM03 | Chrysotiel |

| Beschrijving | Gang vloerzeil |
| Hoeveelheid (oppervlakte - aantal) | • 6,00 m <sup>2</sup> - 1 stuk |

- Zorg voor een veilig beheer. Vermijd het beschadigen van het asbestmateriaal. Controleer de toestand jaarlijks op wijzigingen.

- Hermetische zone (erkend asbestverwijderaar)  
Het verwijderen van het vloerzeil moet gebeuren door bedrijven erkend voor werken van afbraak of verwijdering van asbest en/of materialen die asbest bevatten.

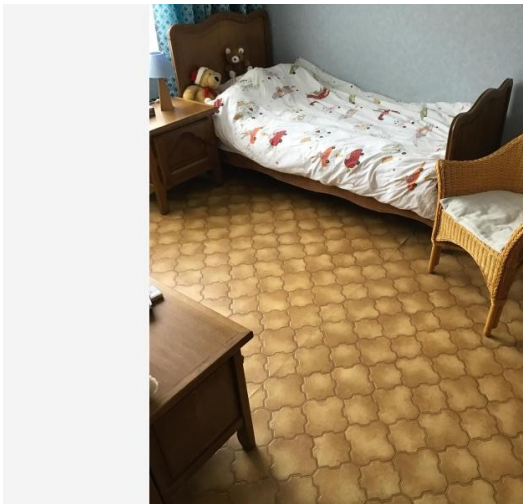
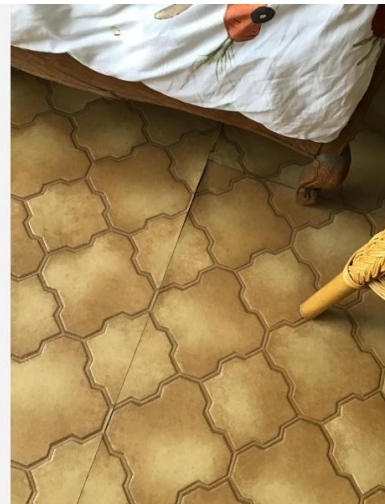
Het asbestmateriaal valt onder de mijlpaal van 2034.

Verwijderen

| Eindbeoordeling materiaalarisico | Laag materiaalarisico en/of verlaagde kans op vezelvrijgave |

| Asbestsoort (vezeltype) | Alleen chrysotiel aanwezig |
| Toestand van het materiaal | Onbeschadigd, niet verweerd |

| # | Type | Referentie | Resultaat |
|---|---|---|---|
| 2.1 | Puntmonster | MM02 | Chrysotiel |

| Beschrijving | Slaapkamers achteraan vloerzeil |
| Hoeveelheid (oppervlakte - aantal) | • 24,00 m <sup>2</sup> - 1 stuk |

- Zorg voor een veilig beheer. Vermijd het beschadigen van het asbestmateriaal. Controleer de toestand jaarlijks op wijzigingen.

- Hermetische zone (erkend asbestverwijderaar)  
Het verwijderen van het vloerzeil moet gebeuren door bedrijven erkend voor werken van afbraak of verwijdering van asbest en/of materialen die asbest bevatten.

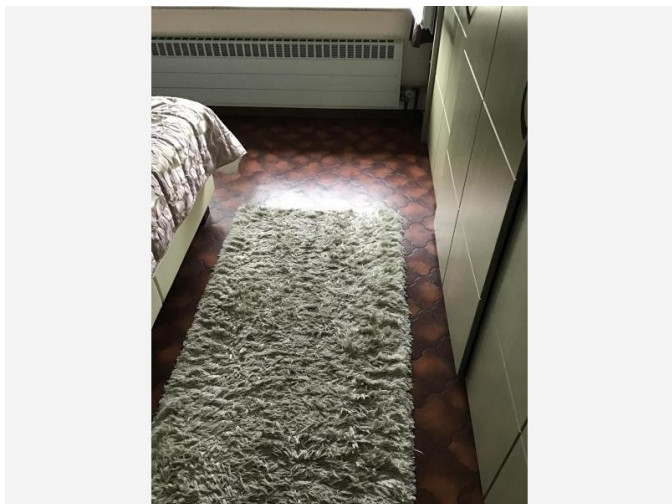
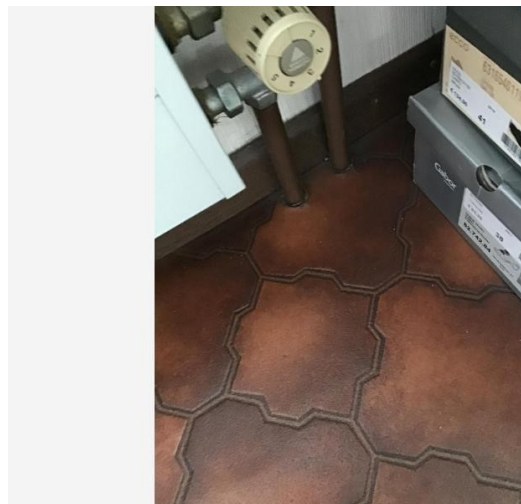
Het asbestmateriaal valt onder de mijlpaal van 2034.

Verwijderen

| Eindbeoordeling materiaalisico | Laag materiaalisico en/of verlaagde kans op vezelvrijgave |

| Asbestsoort (vezeltype) | Alleen chrysotiel aanwezig |
| Toestand van het materiaal | Onbeschadigd, niet verweerd |

| # | Type | Referentie | Resultaat |
|---|---|---|---|
| 3.1 | Puntmonster | MM01 | Chrysotiel |

| Beschrijving | Slaapkamer vooraan vloerzeil |
| Hoeveelheid (oppervlakte - aantal) | • 16,00 m <sup>2</sup> - 1 stuk |

- Zorg voor een veilig beheer. Vermijd het beschadigen van het asbestmateriaal. Controleer de toestand jaarlijks op wijzigingen.

- Hermetische zone (erkend asbestverwijderaar)  
Het verwijderen van het vloerzeil moet gebeuren door bedrijven erkend voor werken van afbraak of verwijdering van asbest en/of materialen die asbest bevatten.

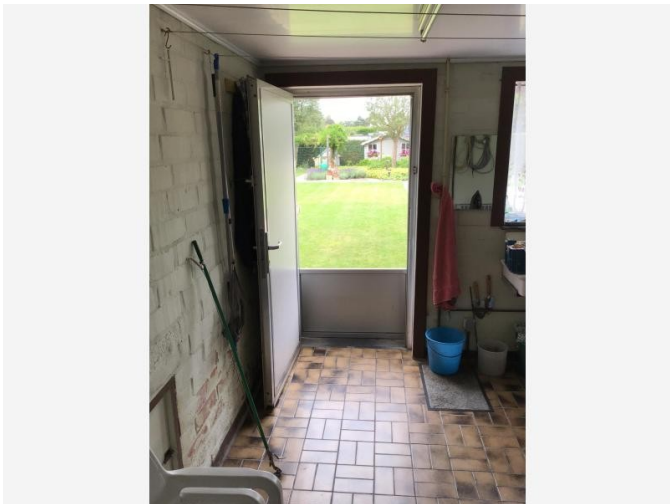
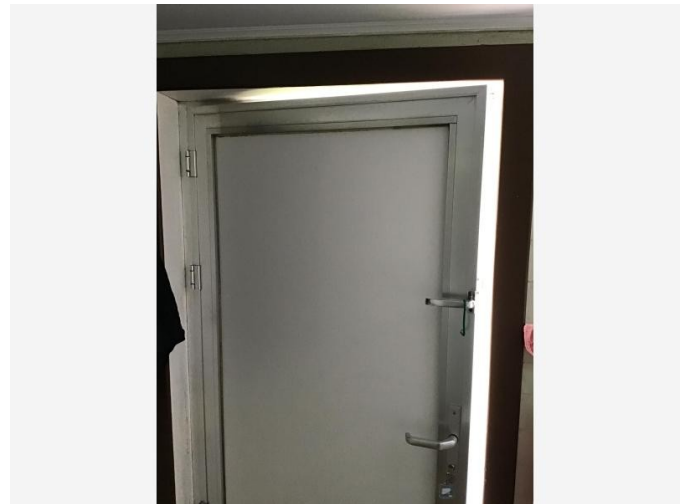
Het asbestmateriaal valt onder de mijlpaal van 2040.

Zorgvuldig beheren

| Eindbeoordeling materiaalisico | Laag materiaalisico en/of verlaagde kans op vezelvrijgave |

| Gebondenheid | Categorie 1: hechtgebonden in oorsprong |
| Asbestsoort (vezeltype) | Alleen chrysotiel aanwezig |
| Toestand van het materiaal | Onbeschadigd, niet verweerd |

| # | Type | Referentie | Resultaat |
|---|---|---|---|
| 4.1 | Puntmonster | MM04 | Chrysotiel |

| Beschrijving | Achterdeuren plaat |
| Asbestmateriaal | Plaat, paneel, tablet - Geëmailleerd, type Glasal |
| Hoeveelheid (oppervlakte - dikte - aantal) | • 2,00 m <sup>2</sup> - 0,60 cm - 2 stuks |

- Zorg voor een veilig beheer. Vermijd het beschadigen van het asbestmateriaal. Controleer de toestand jaarlijks op wijzigingen.

- Eenvoudige handelingen: mag via doe-het-zelf of door werknemer(s) met opleidingsattest eenvoudige handelingen  
We raden aan om de asbesttoepassing te laten verwijderen door een firma met een opleidingsattest eenvoudige handelingen.

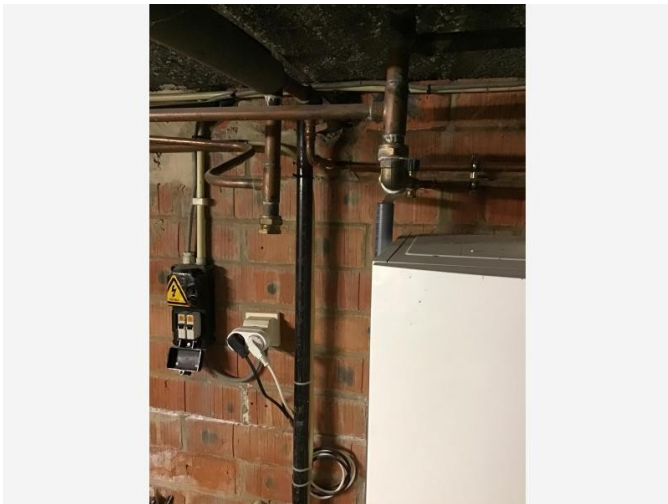
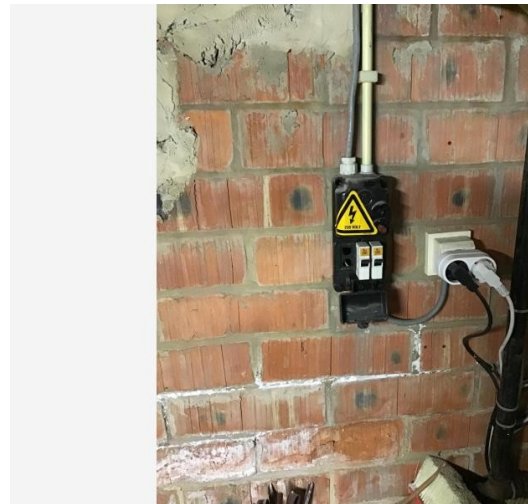
Het asbestmateriaal valt onder de mijlpaal van 2040.

Zorgvuldig beheren

| Eindbeoordeling materiaalrisico | Laag materiaalrisico en/of verlaagde kans op vezelvrijgave |

| Gebondenheid | Categorie 1: hechtgebonden in oorsprong |
| Asbestsoort (vezeltype) | Crocidoliet aanwezig |
| Toestand van het materiaal | Onbeschadigd, niet verweerd |

| Identificatiemethode | De asbestdeskundige beoordeelt het materiaal als asbestverdacht en dus asbesthoudend, en dit zonder monstername.<br><br>Motivatie: De monstername brengt andere schade aan dan schade die inherent is aan de monstername. |

- Zorg voor een veilig beheer. Vermijd het beschadigen van het asbestmateriaal. Controleer de toestand jaarlijks op wijzigingen.
- Voer bijkomende staalname(s) uit.

- Eenvoudige handelingen: mag via doe-het-zelf of door werknemer(s) met opleidingsattest eenvoudige handelingen  
We raden aan om de asbesttoepassing te laten verwijderen door een firma met een opleidingsattest eenvoudige handelingen.

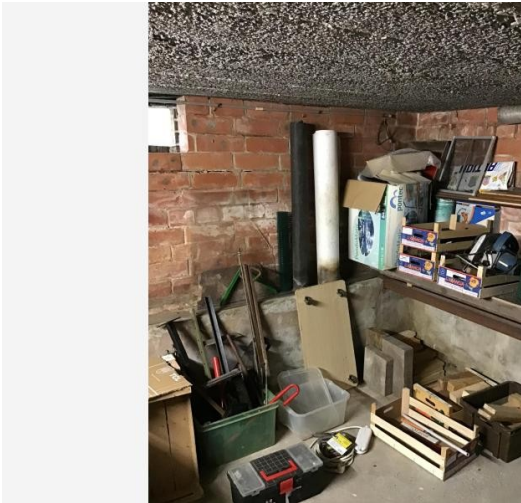
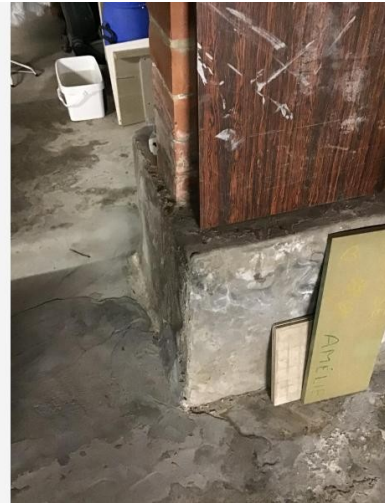
## Fiche 8: Kelder cementering

Geen asbest

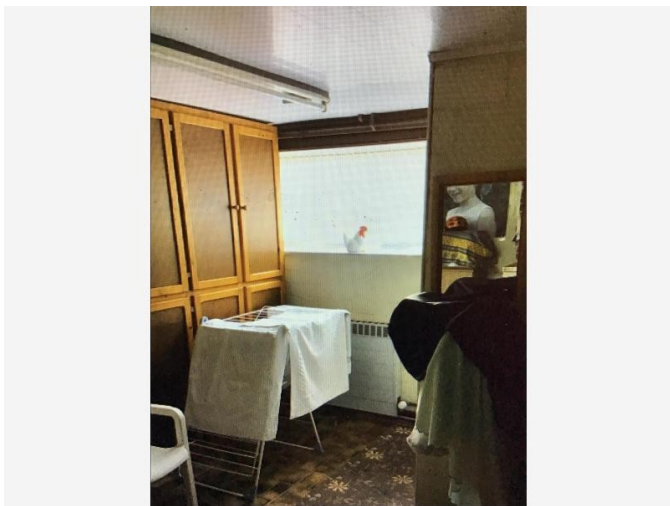
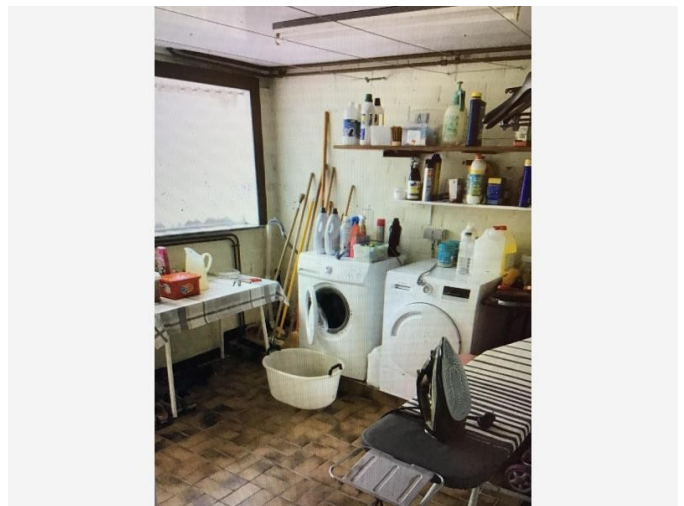
### Fiche 16: Valse wanden/verlaagde plafonds

| Beschrijving | Notitie | Terug te vinden op plannen |
|---|---|---|
| Fiche 16: Valse wanden/verlaagde plafonds | De muren en plafonds zijn bekleed met gekleefde gipskartonplaten. | - |
