# Asbestinventarisatetest

Kopslaan 18, 3970 Leopoldsburg

Attestnummer : 20230217-000540.000

Uitgegeven op : 17.02.2023

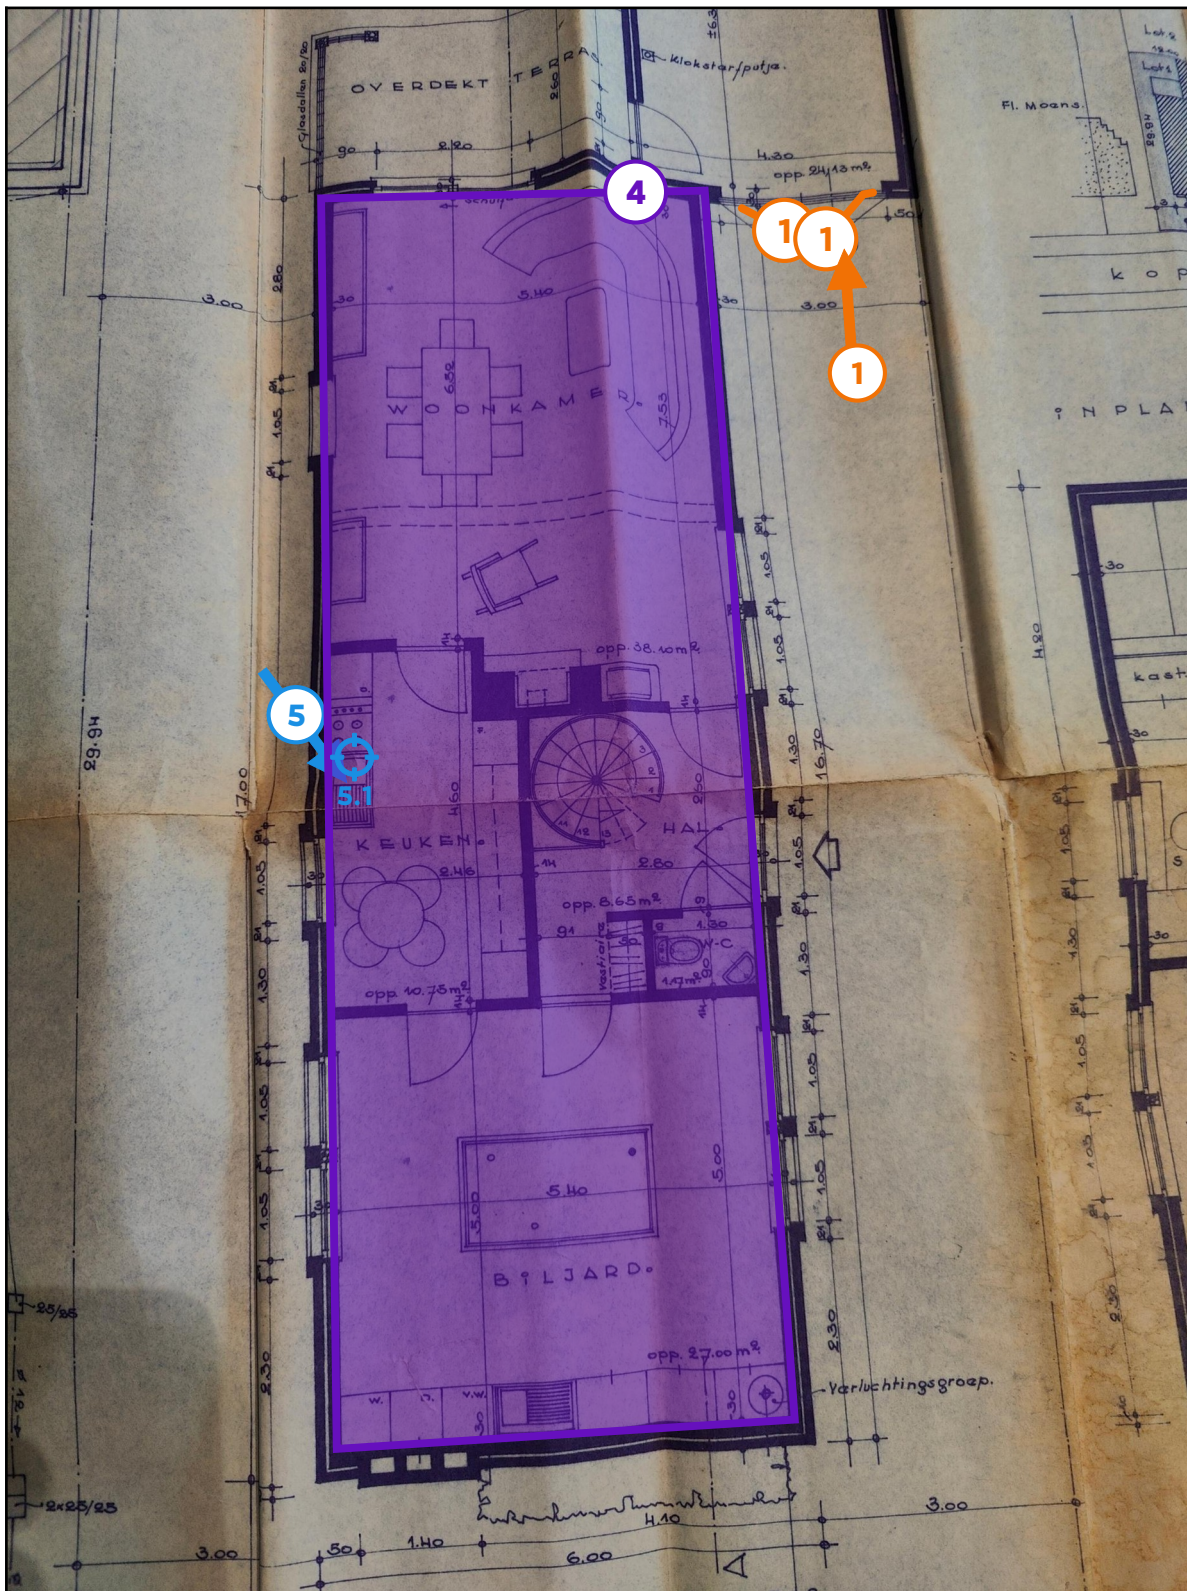
# Plan 1.1: IMG20230211121000

1. glasal platen	Asbestmateriaal	<a href="#">Verwijderen</a>
4. geen bepleistering aanwezig in de woning	Advies	-
5. thermische isolatie gootsteen	Geen asbest	-
5.1 Code: 3970KOP18-R1	Puntmonster	-

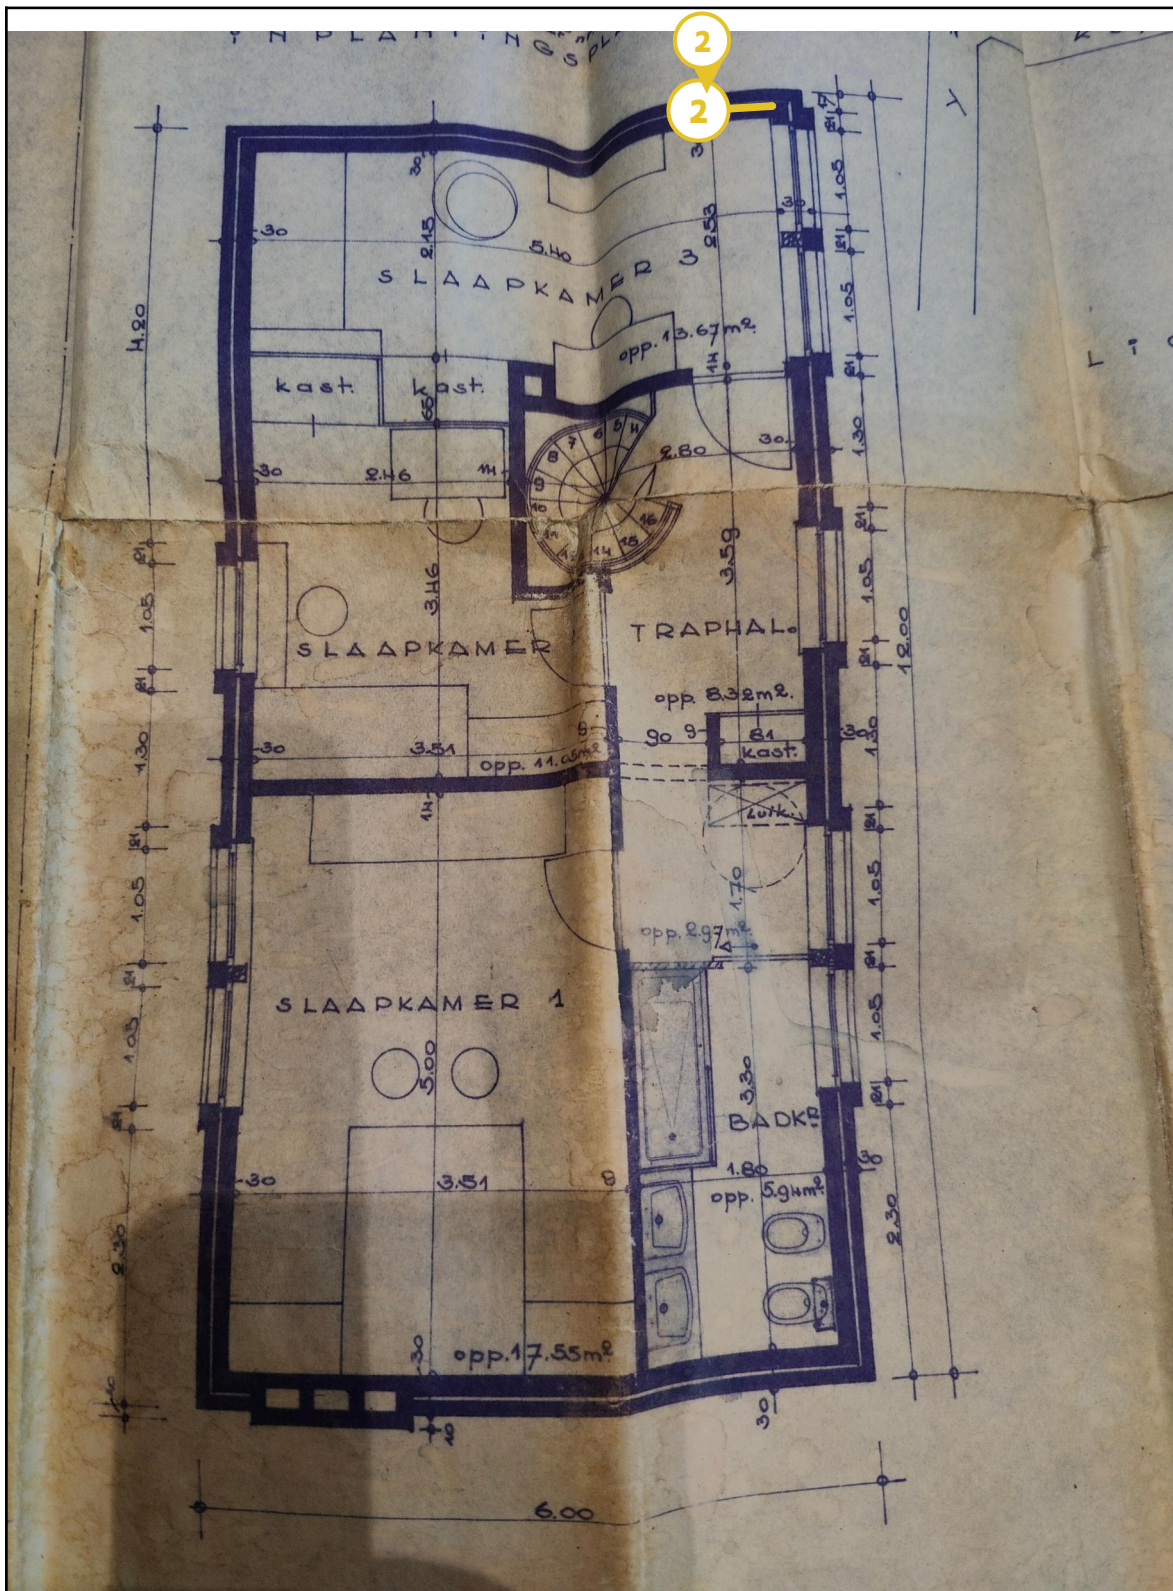
# Plan 1.2: IMG20230211121009

2. glasal deur

Asbestmateriaal

Zorgvuldig beheren

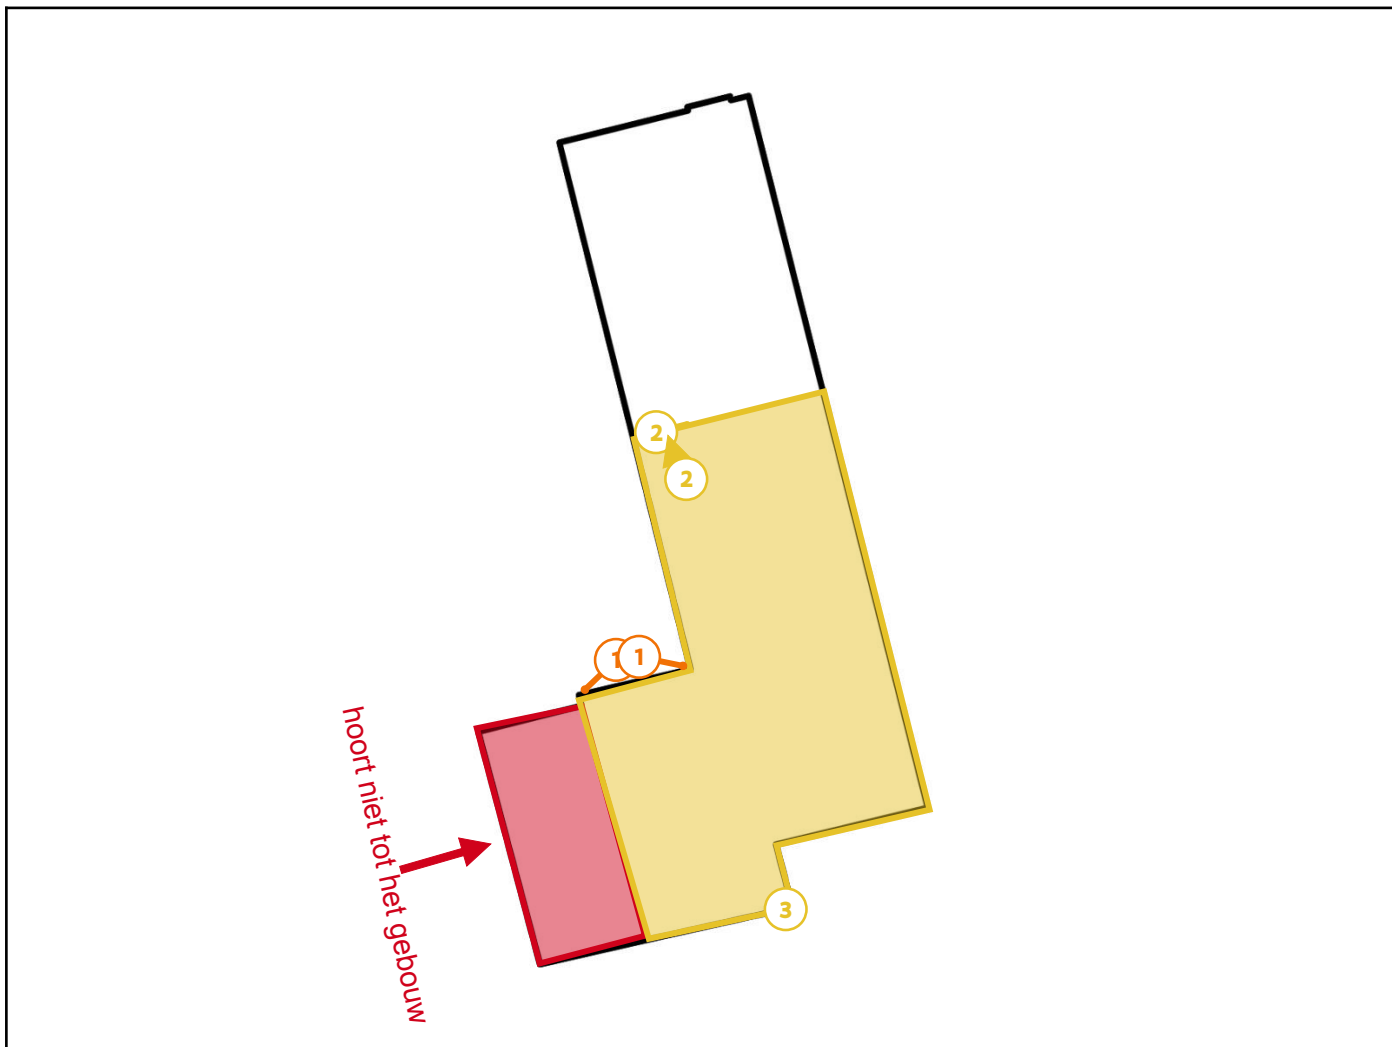
## Plan 1.3: Hoofdgebouw plan

Beschrijving	Type	Actie
1. glasal platen	Asbestmateriaal	Verwijderen
2. glasal deur	Asbestmateriaal	Zorgvuldig beheren
3. roofing	Asbestmateriaal	Zorgvuldig beheren

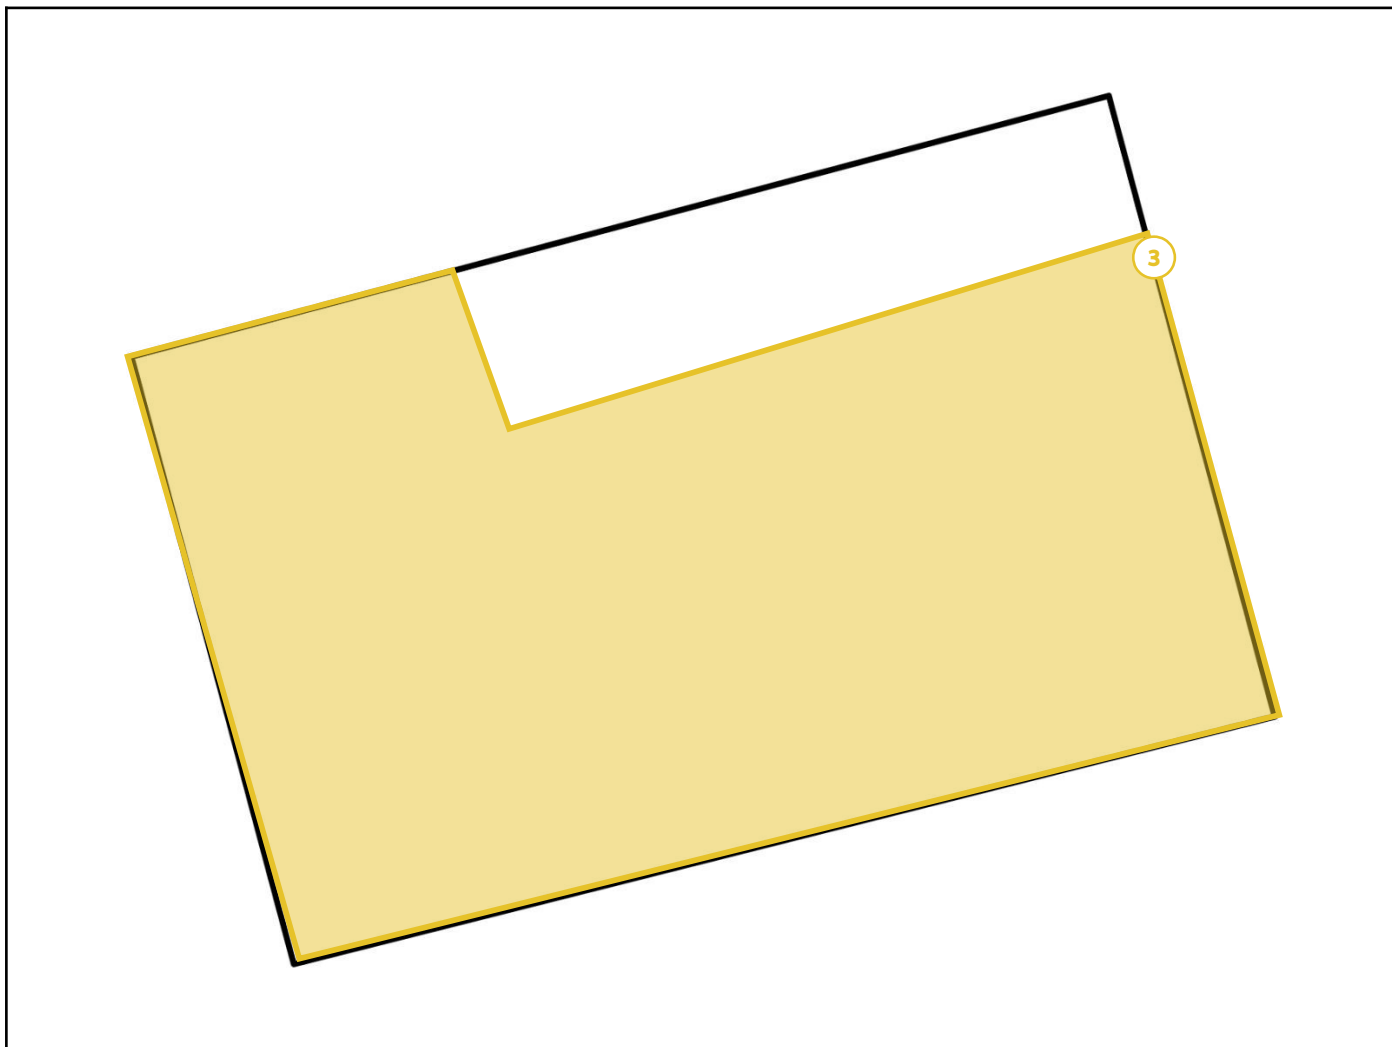
## Plan 4.1: Hoofdgebouw plan

Beschrijving	Type	Actie
3. roofing	Asbestmateriaal	Zorgvuldig beheren

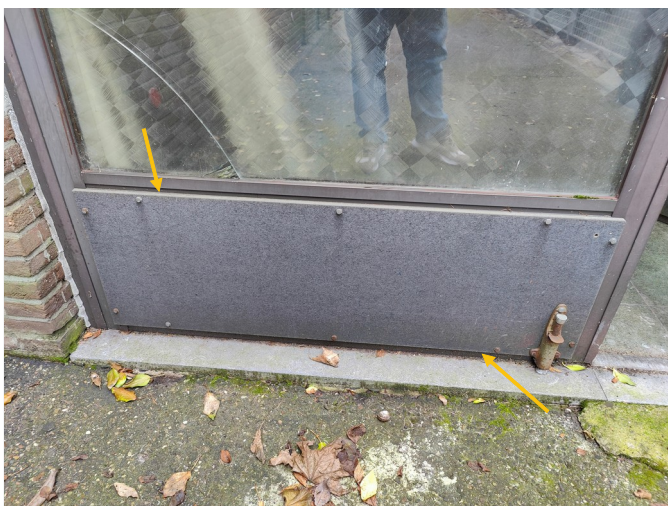
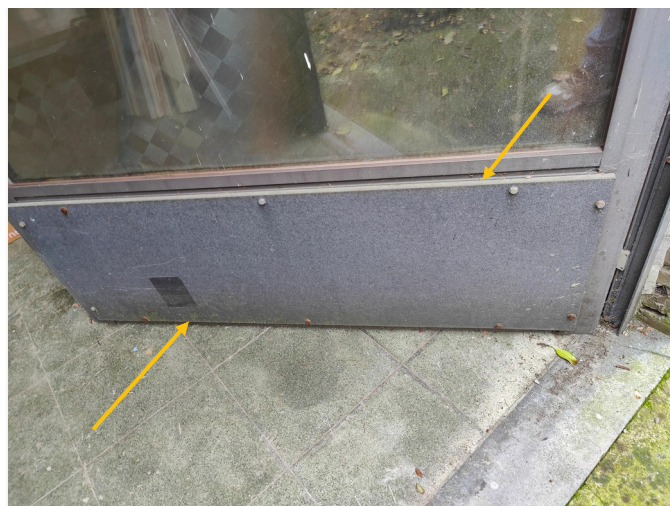
Het asbestmateriaal valt onder de mijlpaal van 2034.

Verwijderen

Eindbeoordeling materiaalrisico	Laag materiaalrisico en/of verlaagde kans op vezelvrijgave
---------------------------------	--

Gebondenheid	Categorie 2: niet-hechtgebonden met matrix
Asbestsoort (vezeltype)	Crocidoliet aanwezig
Asbestconcentratie	Laag (< 50%)
Afschermingsgraad van het gehele materiaal	Enkel randen niet afgeschermd maar geen contact met binnenluchtstromen
Toestand van het materiaal	Licht beschadigd, licht verweerd. Intact materiaal type Pical – asbestboard of categorie III 'gebondenheid'

Beschrijving	glasal platen
Omgeving	Buiten
Primaire drager	Wandopening verticaal (raam, deur, ...)
Asbestmateriaal	Plaat, paneel, tablet - Geëmailleerd, type Glasal
Bindmiddel van asbestmateriaal	Gips - kalk
Gebondenheid op basis van bindmiddel	Niet-hechtgebonden
Hoeveelheid (gewicht - aantal)	<ul style="list-style-type: none"><li>• 40,00 kg - 1 stuk</li></ul>
Totaal gewicht	40,00 kg
Eenvoudig bereikbaar	Ja
Bevestigingswijze	<ul style="list-style-type: none"><li>• Geklemd</li></ul>
Identificatiemethode	Vaststelling zonder monstername
Destructieve handeling voor identificatie	Nee
Opmerking	geschat gewicht, platen zijn 1m X 0.4m en 0.5cm dik

- Zorg voor een veilig beheer. Vermijd het beschadigen van het asbestmateriaal. Controleer de toestand jaarlijks op wijzigingen.

- Eenvoudige handelingen: mag via doe-het-zelf of door werknemer(s) met opleidingsattest eenvoudige handelingen  
Wegnemen intacte glasal platen kan met de nodige preventiemaatregelen (zie onderaan verslag) en voorzichtigheid zelf uitgevoerd worden.

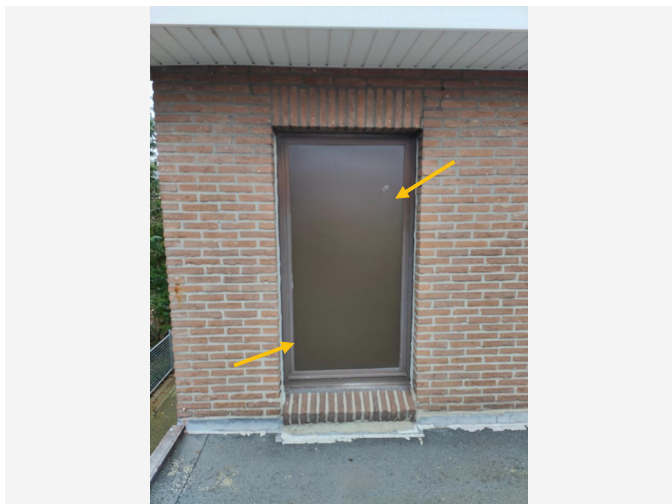
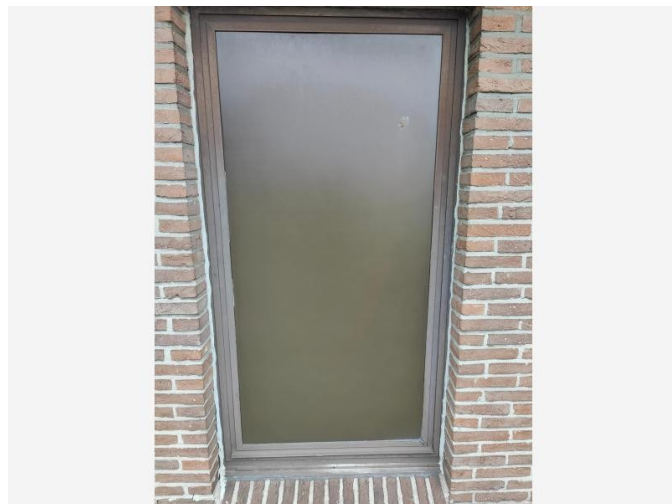
Het asbestmateriaal valt onder de mijlpaal van 2040.

Zorgvuldig beheren

Eindbeoordeling materiaalrisico	Zeer laag materiaalrisico en/of zeer lage kans op vezelvrijgave
---------------------------------	---

Gebondenheid	Categorie 1: hechtgebonden in oorsprong
Asbestsoort (vezeltype)	Crocidoliet aanwezig
Asbestconcentratie	Laag (< 50%)
Afschermingsgraad van het gehele materiaal	Niet stootvaste afscherming
Toestand van het materiaal	Onbeschadigd, niet verweerd

Beschrijving	glasal deur
Omgeving	Buiten
Primaire drager	Wandopening verticaal (raam, deur, ...)
Asbestmateriaal	Plaat, paneel, tablet - Geëmailleerd, type Glasal
Bindmiddel van asbestmateriaal	Cement
Gebondenheid op basis van bindmiddel	Hecht
Hoeveelheid (oppervlakte - dikte - aantal)	• 1,40 m <sup>2</sup> - 0,30 cm - 1 stuk

- Zorg voor een veilig beheer. Vermijd het beschadigen van het asbestmateriaal. Controleer de toestand jaarlijks op wijzigingen.

- Eenvoudige handelingen: mag via doe-het-zelf of door werknemer(s) met opleidingsattest eenvoudige handelingen  
Wegnemen intacte glasalplaten kan met de nodige preventiemaatregelen (zie onderaan verslag) en voorzichtigheid zelf uitgevoerd worden.

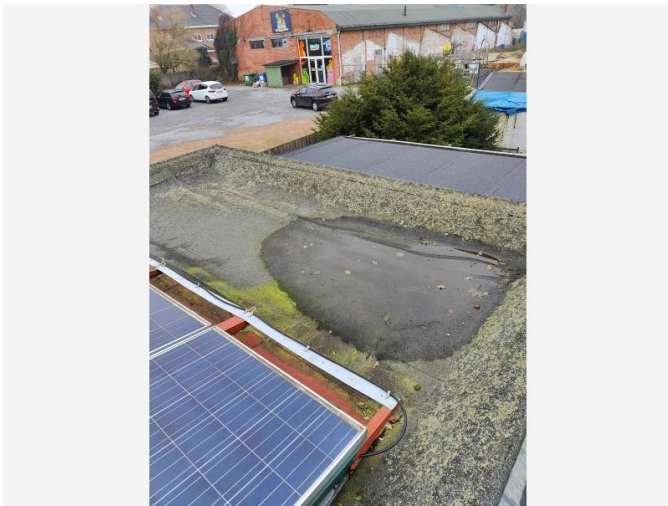
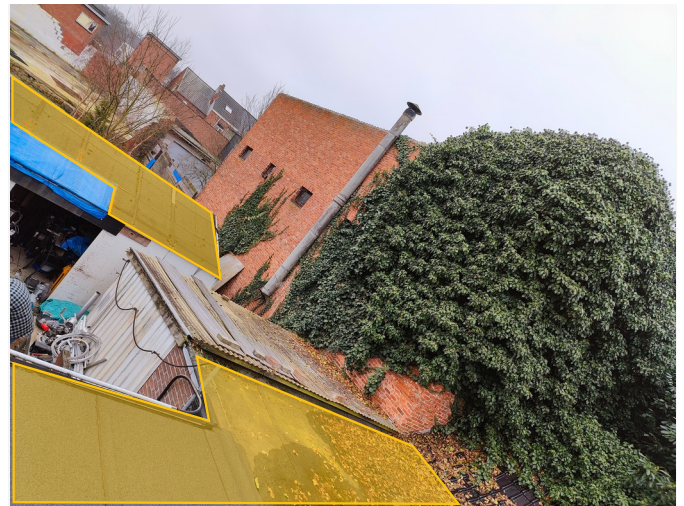
Het asbestmateriaal valt onder de mijlpaal van 2040.

Zorgvuldig beheren

Eindbeoordeling materiaalrisico	Laag materiaalrisico en/of verlaagde kans op vezelvrijgave
---------------------------------	--

Gebondenheid	Categorie 1: hechtgebonden in oorsprong
Asbestsoort (vezeltype)	Crocidoliet aanwezig
Asbestconcentratie	Laag (< 50%)
Afschermingsgraad van het gehele materiaal	Enkel randen niet afgeschermd maar geen contact met binnenluchtstromen
Toestand van het materiaal	Licht beschadigd, licht verweerd. Intact materiaal type Pical – asbestboard of categorie III 'gebondenheid'

Beschrijving	roofing
Omgeving	Buiten
Primaire drager	Plat dak
Asbestmateriaal	Dak- en gevelbekleding - Roofing
Bindmiddel van asbestmateriaal	Bitumen (roofing, teer, asfalt)

- Zorg voor een veilig beheer. Vermijd het beschadigen van het asbestmateriaal. Controleer de toestand jaarlijks op wijzigingen.

- Eenvoudige handelingen: mag via doe-het-zelf of door werknemer(s) met opleidingsattest eenvoudige handelingen  
Gelet op de bevestigingsmethode roofing is verwijdering zonder vezelvrijgave moeilijk uit te voeren. De verwijderstechniek te bepalen met de asbestverwijderaar/ dakwerker met opleidingscertificaat
- Eenvoudige handelingen: enkel door erkend asbestverwijderaar  
Gelet op de bevestigingsmethode roofing is verwijdering zonder vezelvrijgave moeilijk uit te voeren. De verwijderstechniek te bepalen met de asbestverwijderaar/ dakwerker met opleidingscertificaat

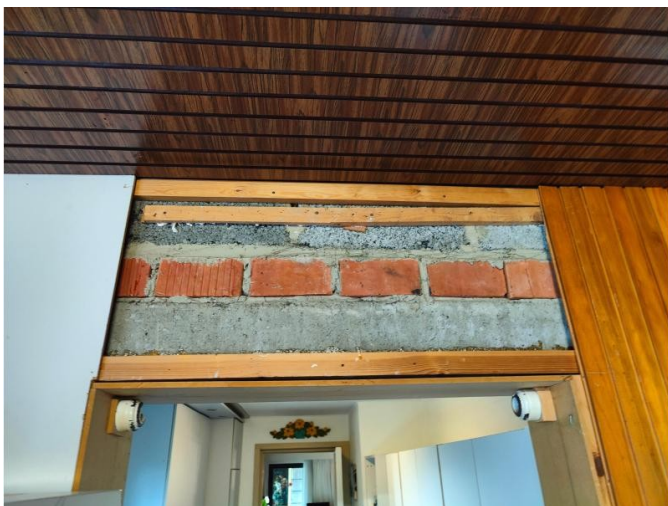
Vrije foto

Omwille van allergieën werd de woning opgetrokken zonder bezetsel. Volledige wand en plafondbekleding uitgevoerd in hout.

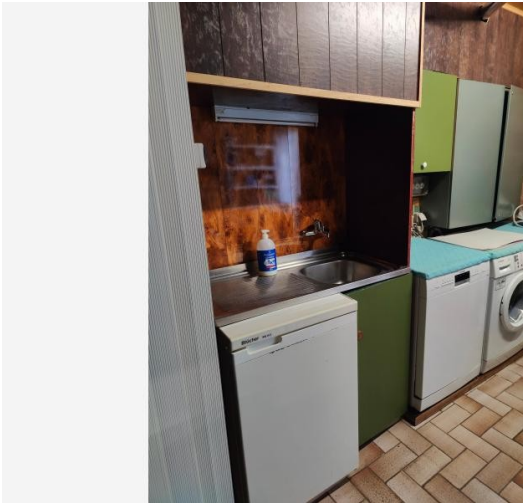
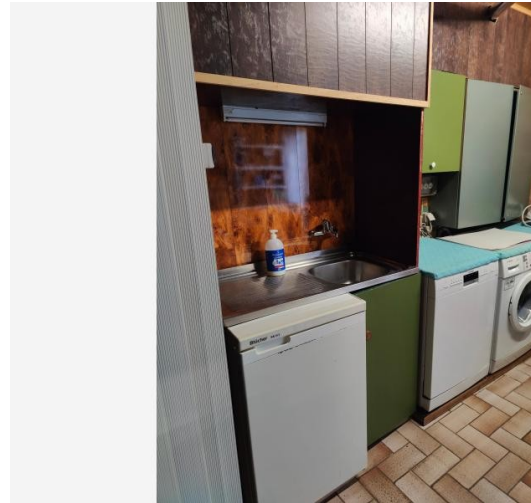
Geen asbest

#	Type	Referentie	Resultaat
5.1	Puntmonster	3970KOP18-R1	Geen asbest

Beschrijving	thermische isolatie gootsteen
Omgeving	Binnen
Primaire drager	Inrichting (meubilair, ...)
Bindmiddel van materiaal	Bitumen (roofing, teer, asfalt)
