Asbestinventarisatetest

Kerkhoven 7, 2490 Balen

Attestnummer : 20230312-000060.000

Uitgegeven op : 12.03.2023

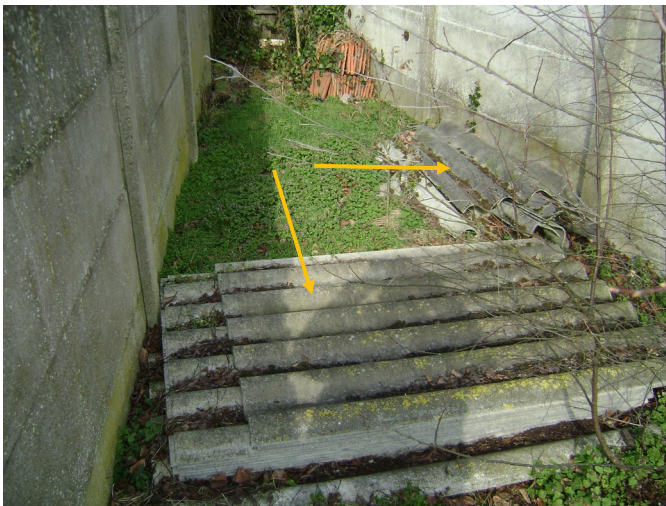
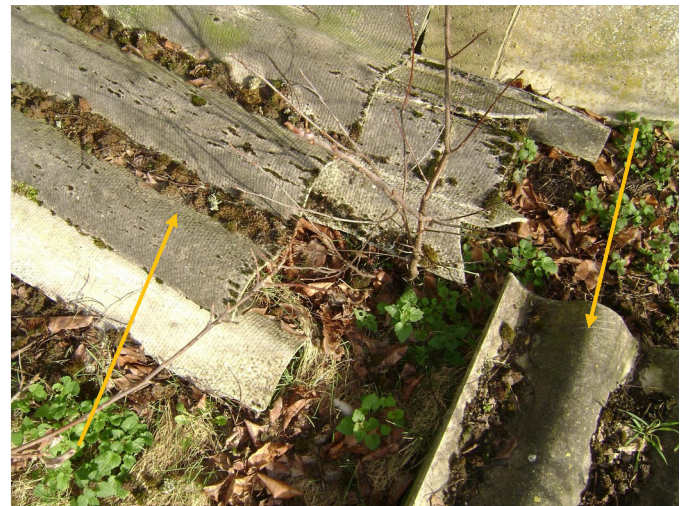
Dringend verwijderen

Beschrijving	golfplaten
Type afvalstof	Betreft stock-voorraad of gedemonteerde asbestmaterialen
Aanwezige resten	golfplaten dus, gewicht is geschat. betreft 12 intacte platen van 1.6*1.1m en een 8 tal reststukken van verschillende afmetingen.
Omgeving	Buiten
Primaire drager	Bodem
Asbestmaterialen	<ul style="list-style-type: none">Dak- en gevelbekleding - Golfplaat
Bindmiddel van asbestmateriaal	Cement
Gebondenheid op basis van bindmiddel	Hecht
Hoeveelheid (gewicht - aantal)	<ul style="list-style-type: none">120,00 kg - 1 stuk
Totaal gewicht	120,00 kg

Eenvoudig bereikbaar	Ja
Identificatiemethode	Vaststelling zonder monstername

- Verwijder het asbestafval.

- Eenvoudige handelingen: mag via doe-het-zelf of door werknemer(s) met opleidingsattest eenvoudige handelingen oppakken, inpakken in plastic en afvoeren naar het containerpark mag nog in eigen beheer uitgevoerd worden.

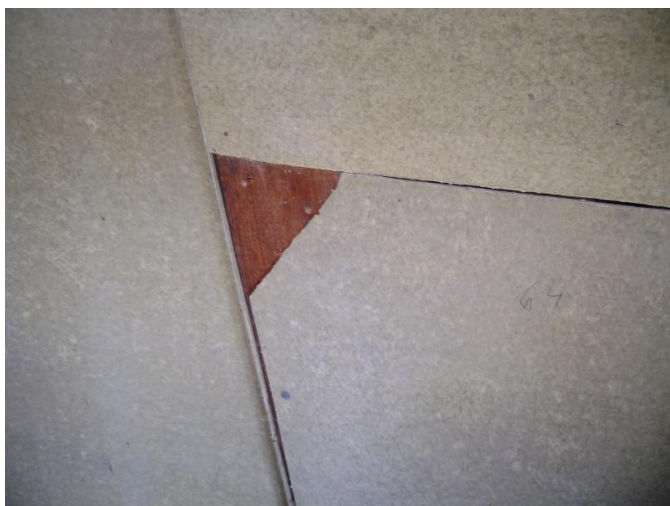
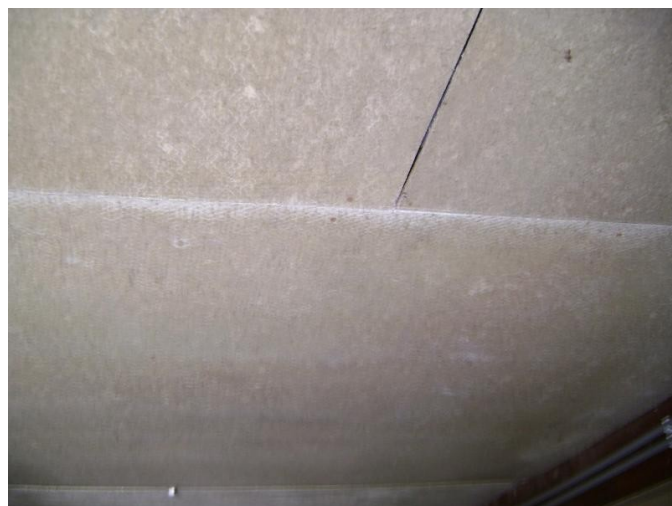
Het asbestmateriaal valt onder de mijlpaal van 2040.

Verwijderen

Eindbeoordeling materiaalrisico	Verhoogd materiaalrisico en/of verhoogde kans op vezelvrijgave
---------------------------------	--

Gebondenheid	Categorie 1: hechtgebonden in oorsprong
Asbestsoort (vezeltype)	Crocidoliet aanwezig
Asbestconcentratie	Laag (< 50%)
Afschermingsgraad van het gehele materiaal	Geheel of deels (ook) vrij aan de binnenlucht
Toestand van het materiaal	Licht beschadigd, licht verweerd. Intact materiaal type Pical – asbestboard of categorie III 'gebondenheid'

Beschrijving	menuiserite platen
Omgeving	Binnen
Primaire drager	Binnenwand
Asbestmateriaal	Plaat, paneel, tablet - Type Menuiserite
Bindmiddel van asbestmateriaal	Cement

Gebondenheid op basis van bindmiddel	Hecht
Hoeveelheid (oppervlakte - dikte - aantal)	<ul style="list-style-type: none"> • 15,30 m² - 0,30 cm - 1 stuk
Totaal volume	0,046 m ³
Eenvoudig bereikbaar	Ja
Bevestigingswijze	<ul style="list-style-type: none"> • Geklemd • Geschroefd • Genageld, geniet
Identificatiemethode	Vaststelling zonder monsternamen
Destructieve handeling voor identificatie	Nee
Opmerking	plafond en wand van het zolderkamertje rechts van de trap

- Zorg voor een veilig beheer. Vermijd het beschadigen van het asbestmateriaal. Controleer de toestand jaarlijks op wijzigingen.

- Eenvoudige handelingen: mag via doe-het-zelf of door werknemer(s) met opleidingsattest eenvoudige handelingen oppakken, dubbel inpakken in plastic en afvoeren naar het containerpark mag nog in eigen beheer uitgevoerd worden.

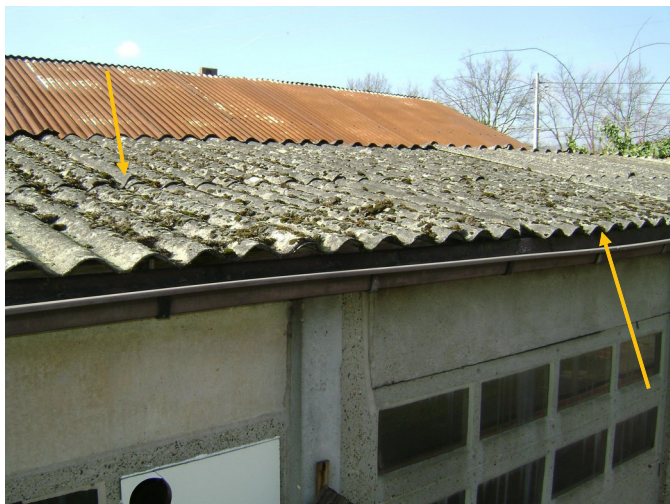
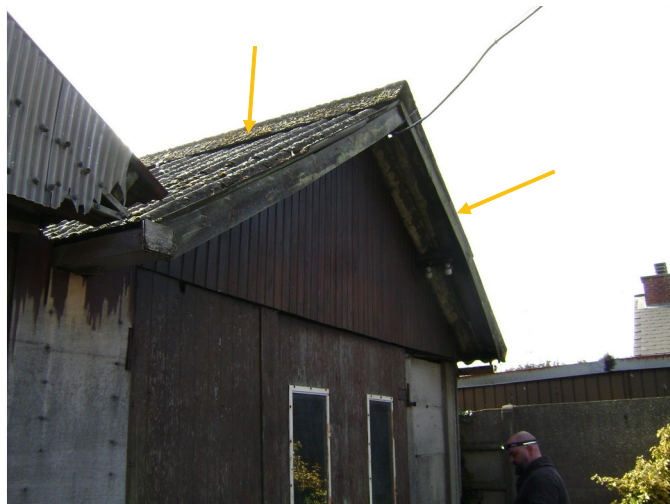
Het asbestmateriaal valt onder de mijlpaal van 2034.

Verwijderen

Eindbeoordeling materiaalrisico	Laag materiaalrisico en/of verlaagde kans op vezelvrijgave
---------------------------------	--

Gebondenheid	Categorie 1: hechtgebonden in oorsprong
Asbestsoort (vezeltype)	Crocidoliet aanwezig
Asbestconcentratie	Laag (< 50%)
Afschermingsgraad van het gehele materiaal	Enkel randen niet afgeschermd maar geen contact met binnenluchtstromen
Toestand van het materiaal	Matig beschadigd, matig verweerd

Beschrijving	golfplaten
Omgeving	Buiten
Primaire drager	Schuin dak
Asbestmateriaal	Dak- en gevelbekleding - Golfplaat

Bindmiddel van asbestmateriaal	Cement
Gebondenheid op basis van bindmiddel	Hecht
Hoeveelheid (oppervlakte - aantal)	<ul style="list-style-type: none"> • 90,00 m² - 1 stuk
Totale oppervlakte	90,00 m ²
Eenvoudig bereikbaar	Ja
Bevestigingswijze	<ul style="list-style-type: none"> • Geklemd • Geschroefd
Identificatiemethode	Vaststelling zonder monsternamen
Destructieve handeling voor identificatie	Nee
Opmerking	linker en rechter kot.garage. het middelste gedeelte heeft een metalen dak.

- Zorg voor een veilig beheer. Vermijd het beschadigen van het asbestmateriaal. Controleer de toestand jaarlijks op wijzigingen.

- Eenvoudige handelingen: mag via doe-het-zelf of door werknemer(s) met opleidingsattest eenvoudige handelingen
Wegnemen intacte golfplaten kan met de nodige preventiemaatregelen (zie onderaan verslag) en voorzichtigheid zelf uitgevoerd worden.

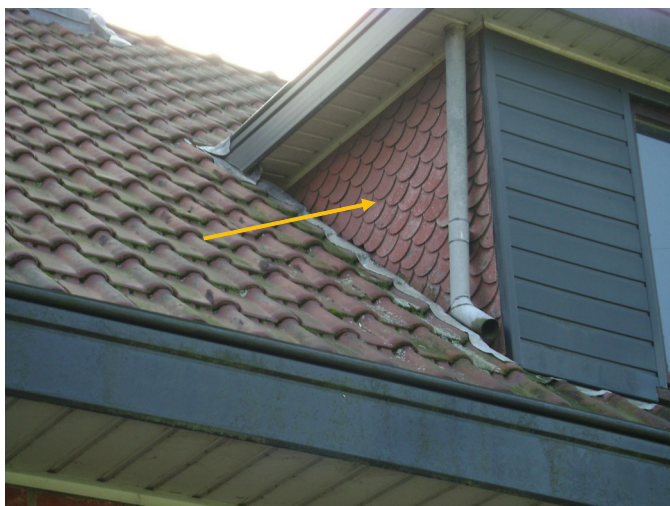
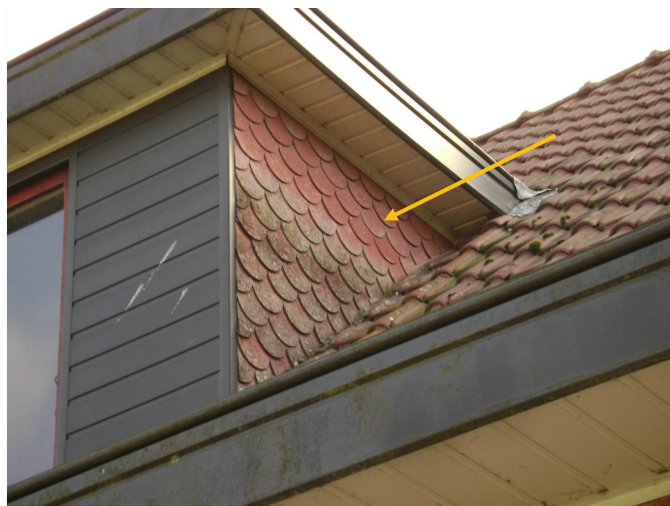
Het asbestmateriaal valt onder de mijlpaal van 2034.

Verwijderen

Eindbeoordeling materiaalrisico	Laag materiaalrisico en/of verlaagde kans op vezelvrijgave
---------------------------------	--

Gebondenheid	Categorie 1: hechtgebonden in oorsprong
Asbestsoort (vezeltype)	Crocidoliet aanwezig
Asbestconcentratie	Laag (< 50%)
Afschermingsgraad van het gehele materiaal	Enkel randen niet afgeschermd maar geen contact met binnenluchtstromen
Toestand van het materiaal	Licht beschadigd, licht verweerd. Intact materiaal type Pical – asbestboard of categorie III 'gebondenheid'

Beschrijving	gevelleien
Omgeving	Buiten
Primaire drager	Wand buitenschil
Asbestmateriaal	Dak- en gevelbekleding - Lei, shingle
Bindmiddel van asbestmateriaal	Cement
Gebondenheid op basis van bindmiddel	Hecht
Hoeveelheid (oppervlakte - aantal)	• 3,00 m ² - 1 stuk
Totale oppervlakte	3,00 m ²
Eenvoudig bereikbaar	Ja
Bevestigingswijze	• Geklemd
Identificatiemethode	Vaststelling zonder monstername
Destructieve handeling voor identificatie	Nee
Opmerking	zijkkanten erker

- Zorg voor een veilig beheer. Vermijd het beschadigen van het asbestmateriaal. Controleer de toestand jaarlijks op wijzigingen.
- Zorg voor een veilig beheer en verwijder dit asbestmateriaal wanneer het bij werken eenvoudig bereikbaar wordt. Controleer de toestand jaarlijks op wijzigingen.

- Eenvoudige handelingen: mag via doe-het-zelf of door werknemer(s) met opleidingsattest eenvoudige handelingen
Wegnemen intacte asbestleien kan met de nodige preventiemaatregelen (zie onderaan verslag) en voorzichtigheid zelf uitgevoerd worden.

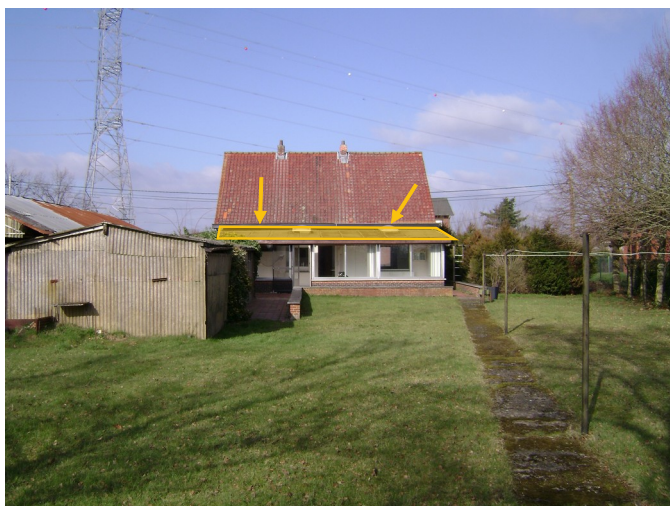
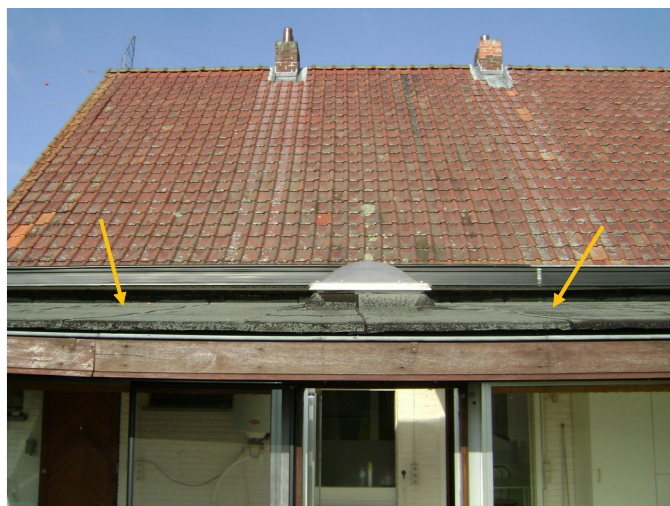
Het asbestmateriaal valt onder de mijlpaal van 2040.

Zorgvuldig beheren

Eindbeoordeling materiaalrisico	Laag materiaalrisico en/of verlaagde kans op vezelvrijgave
Opmerking	Bemonstering dient te gebeuren alvorens dakwerken te laten uitvoeren.

Gebondenheid	Categorie 1: hechtgebonden in oorsprong
Asbestsoort (vezeltype)	Crocidoliet aanwezig
Asbestconcentratie	Laag (< 50%)
Afschermingsgraad van het gehele materiaal	Enkel randen niet afgeschermd maar geen contact met binnenluchtstromen
Toestand van het materiaal	Licht beschadigd, licht verweerd. Intact materiaal type Pical – asbestboard of categorie III 'gebondenheid'

Beschrijving	roofing
Omgeving	Buiten
Primaire drager	Schuin dak

Asbestmateriaal	Dak- en gevelbekleding - Roofing
Bindmiddel van asbestmateriaal	Bitumen (roofing, teer, asfalt)
Gebondenheid op basis van bindmiddel	Hecht
Hoeveelheid (oppervlakte - aantal)	<ul style="list-style-type: none"> • 40,00 m² - 1 stuk
Totale oppervlakte	40,00 m ²
Eenvoudig bereikbaar	Ja
Bevestigingswijze	<ul style="list-style-type: none"> • Verlijmd, ingegoten, versmeerd
Identificatiemethode	<p>Vaststelling zonder monsternamen</p> <p>Motivatie: Groot risico op structurele gevolgschade (lekschade, werking installatie,...)</p>
Destructieve handeling voor identificatie	Nee

- Zorg voor een veilig beheer. Vermijd het beschadigen van het asbestmateriaal. Controleer de toestand jaarlijks op wijzigingen.

- Eenvoudige handelingen: enkel door erkend asbestverwijderaar
Gelet op de bevestigingsmethode roofing is verwijdering zonder vezelvrijgave moeilijk uit te voeren. De verwijderstechniek te bepalen met de asbestverwijderaar/ dakwerker met opleidingscertificaat.

Monsternamen en analyse wordt aangeraden voor uitvoering van dakwerken.

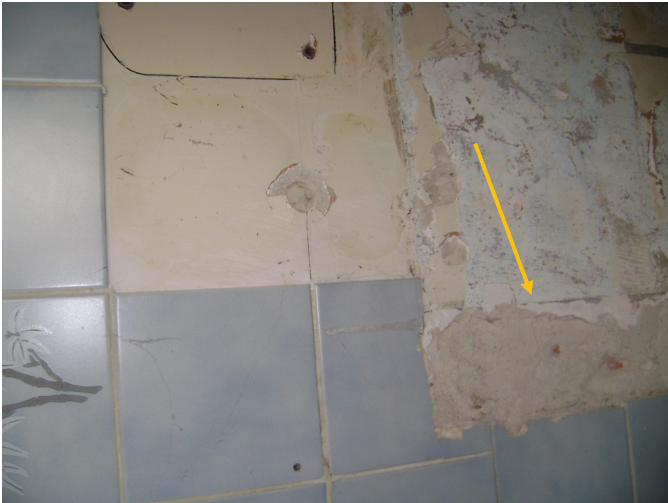
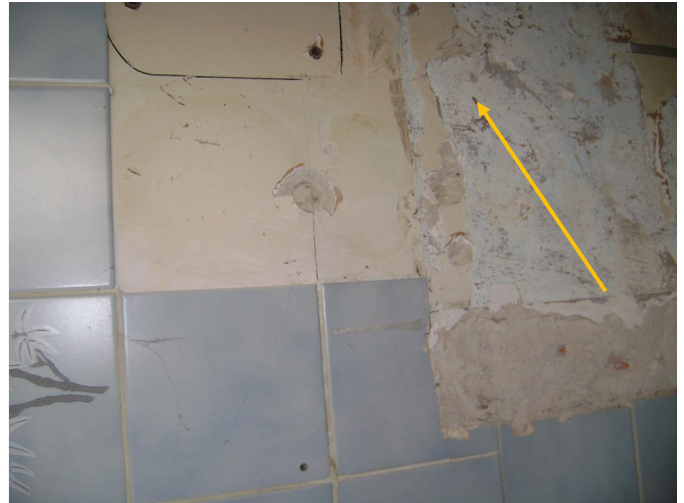
Fiche 6: tegellijm badkamer

Geen asbest

#	Type	Referentie	Resultaat
6.1	Puntmonster	2490KER7-L1	Geen asbest

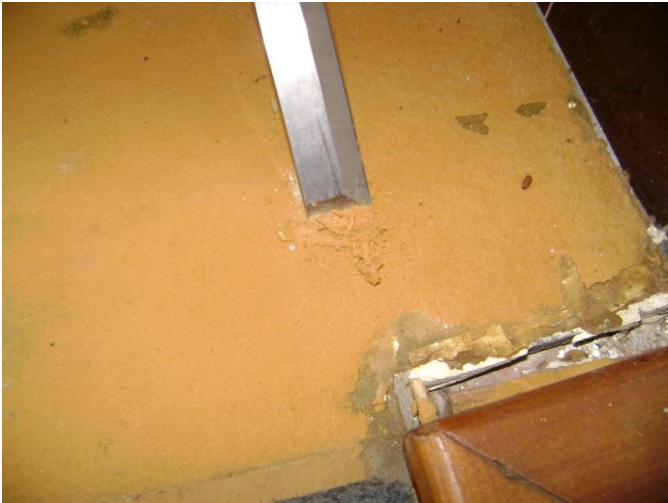
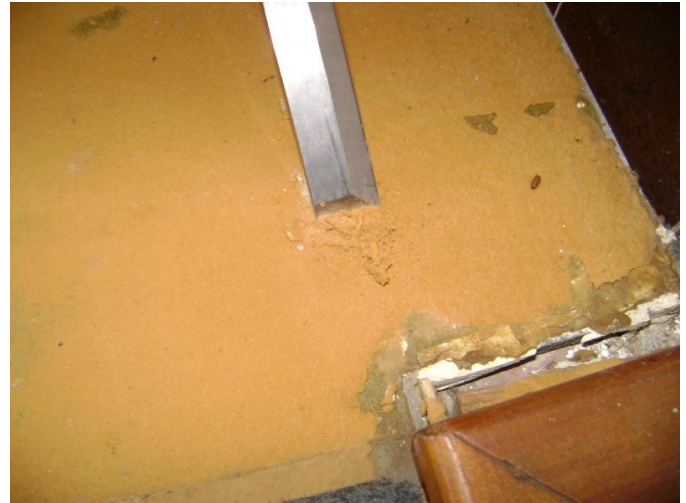
Geen asbest

#	Type	Referentie	Resultaat
7.1	Puntmonster	2490KER7-Li1	Geen asbest

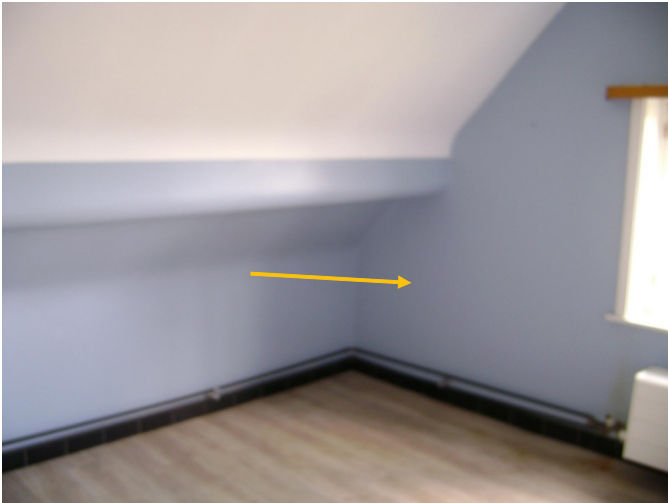
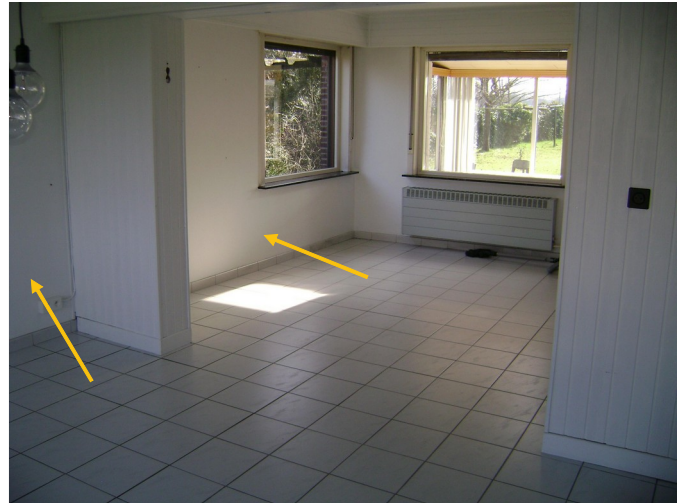
Fiche 8: bezetsel

Geen asbest

#	Type	Referentie	Resultaat
8.1	Mengmonster	3490KER7-M1	Geen asbest
