# Asbestinventarisatetest

Kerkhovensesteenweg 431/0201, 3920 Lommel

Attestnummer : 20221110-000047.000

Uitgegeven op : 10.11.2022

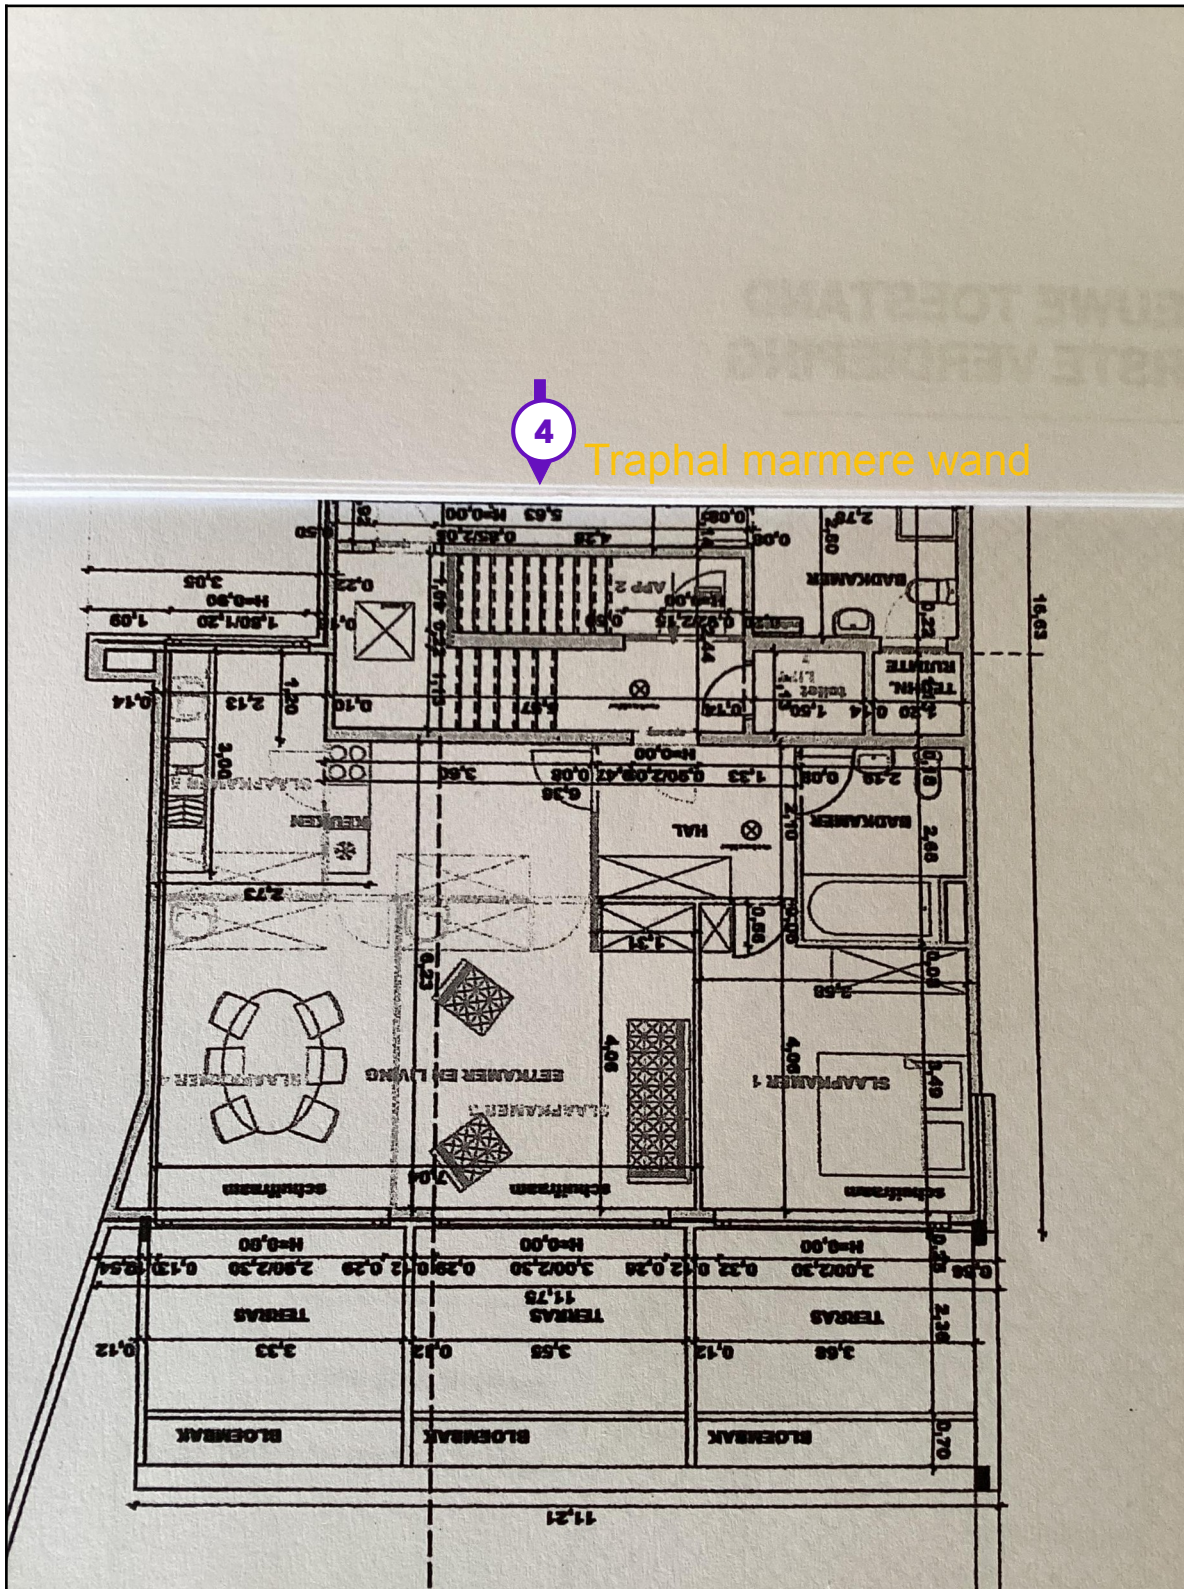
# Plan 1.1: 1 ste verdiep

4. Lijm achter de marmere wand in de trappenhal	Advies	-
---	--------	---

In het verleden werd er asbesthoudende lijm gebruikt.

Bij verwijdering van de marmere wanden is het noodzakelijk hier een staalname van te nemen. Deze wanden lopen van de gemeenschappelijk inkomhal tot aan het bovenste verdiep in het appartement.

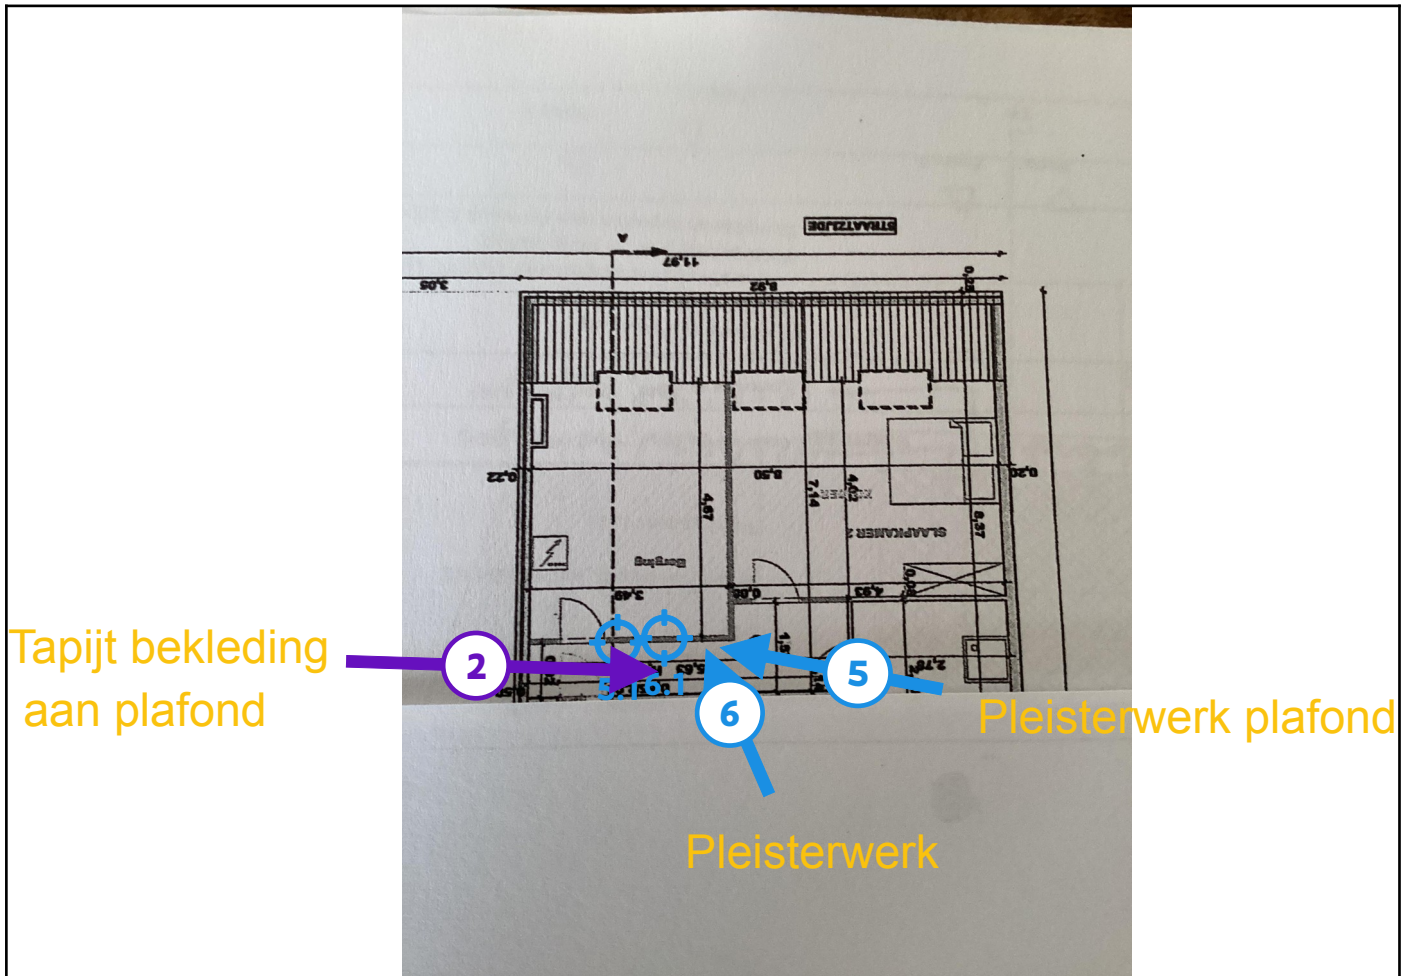
## Plan 1.2: 2de verdiep

Beschrijving	Type	Actie
2. Tapijt bekleding aan plafond	Advies	-
5. Pleisterwerken plafond	Geen asbest	-
5.1 Code: 786419	Mengmonster	-
6. Pleisterwerken muren	Geen asbest	-
6.1 Code: 786418	Puntmonster	-

In de gang boven is de plafond bekleed met een tapijt, waar mogelijk asbesthoudende lijm werd gebruikt.  
In het verleden werd daarvoor asbesthoudende lijm gebruikt.  
Het tapijt is nog een toepassing van voor de renovatiewerken.

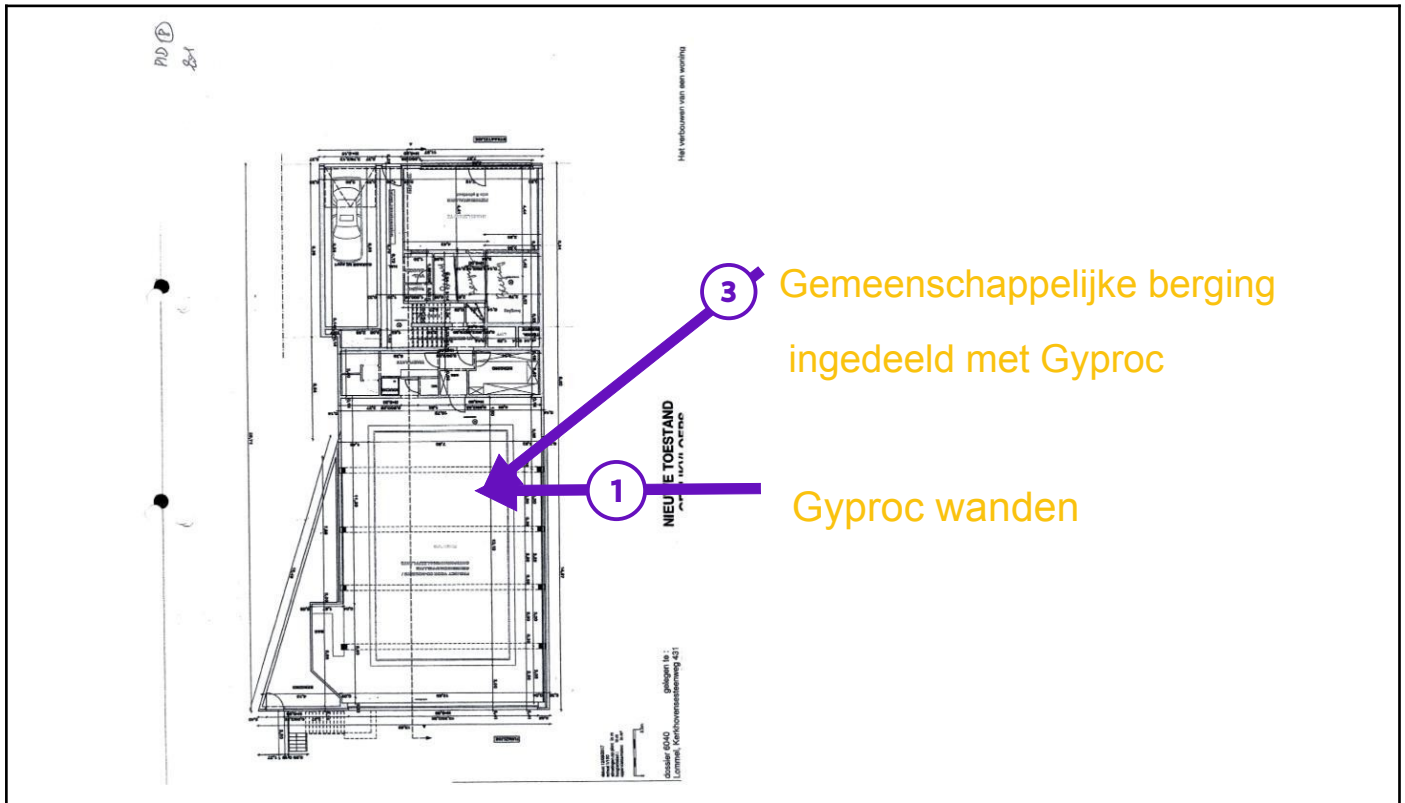
## Plan 1.3: Gemeenschappelijke ruimte bergingen

Beschrijving	Type	Actie
1. Pleisterwerken achter de Gyproc wanden	Advies	-
3. Gemeenschappelijke berging (gelijkvloers)	Advies	-

Er is een staal genomen van de pleisterwerken met als conclusie niet asbesthoudend. Wat er achter de Gyproc wanden is niet waarneembaar.

De gemeenschappelijke berging op de gelijkvloerse verdieping is opgesplitst in kleine bergingen die bestaan uit gyproc wanden, deze zijn ook in 2018 geplaatst.

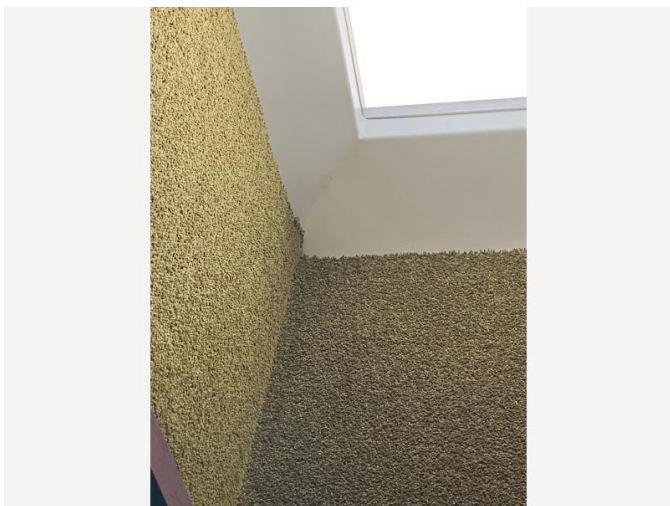
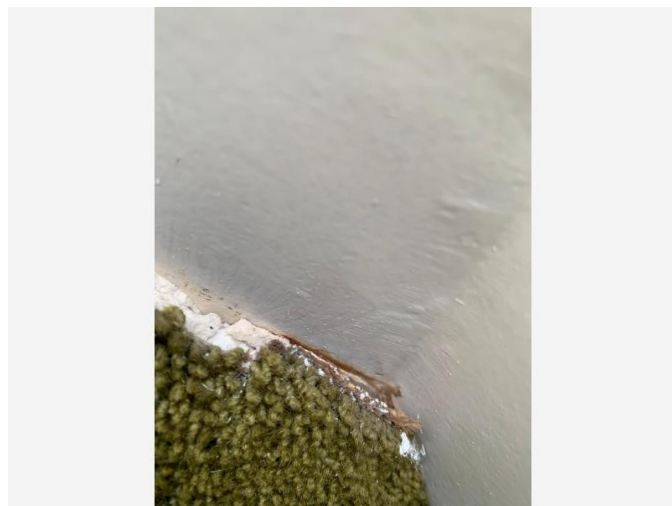
## Fiche 5: Pleisterwerken plafond

Geen asbest

#	Type	Referentie	Resultaat
5.1	Mengmonster	786419	Geen asbest

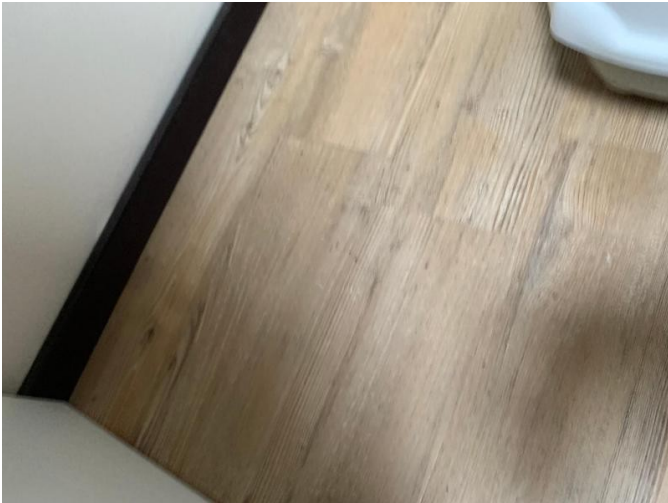
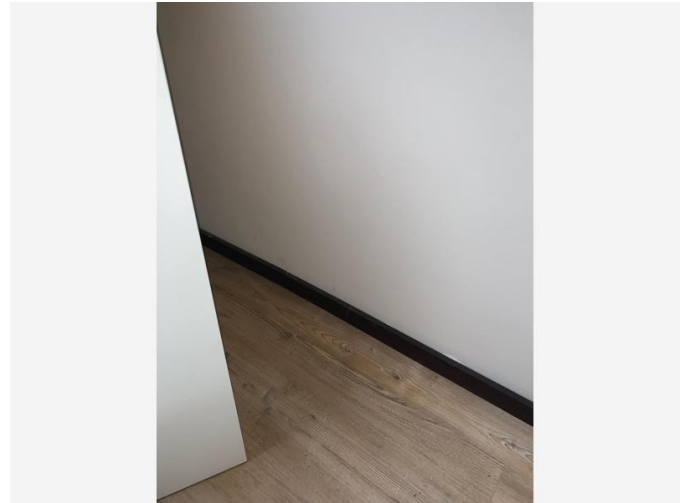
## Fiche 6: Pleisterwerken muren

Geen asbest

#	Type	Referentie	Resultaat
6.1	Puntmonster	786418	Geen asbest

<b>Gebondenheid op basis van bindmiddel</b>	Niet-hechtgebonden
<b>Identificatiemethode</b>	Vaststelling met monstername
<b>Destructieve handeling voor identificatie</b>	Nee
<b>Opmerking</b>	<p>Woning heeft in 2018 een volledige renovatie gekregen.</p> <p>De meeste muren zijn met nieuwe Gyproc van 2018.</p> <p>Er is een staalname uitgevoerd van de oude pleisterwerken in de gang boven.</p> <p>Er is maar 1 staalname uitgevoerd omdat de rest van de muren van gyproc zijn gemaakt.</p>
