Asbestinventarisatetest

Joost van den Vondelstraat 18, 3920 Lommel

Attestnummer : 20230505-000484.000

Uitgegeven op : 05.05.2023

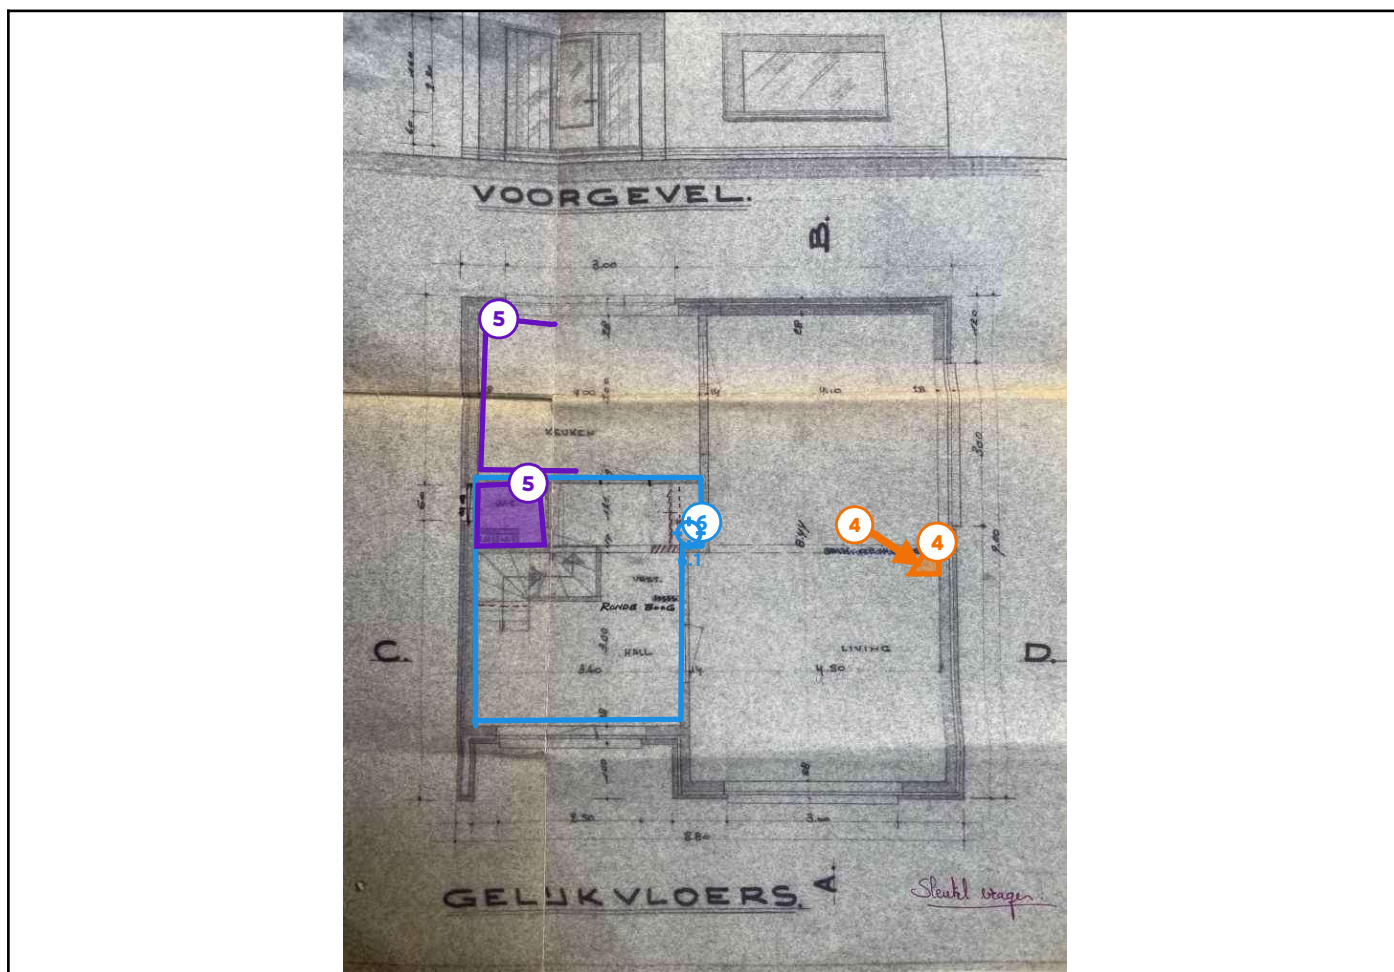
Plan 1.1: gelijkvloers

Beschrijving	Type	Actie
4. koord kachel	Asbestmateriaal	Verwijderen
5. tegellijn badkamer/keuken	Advies	-
6. bezetsel	Geen asbest	-
6.1 Code: 3920JOO18-M1	Mengmonster	-

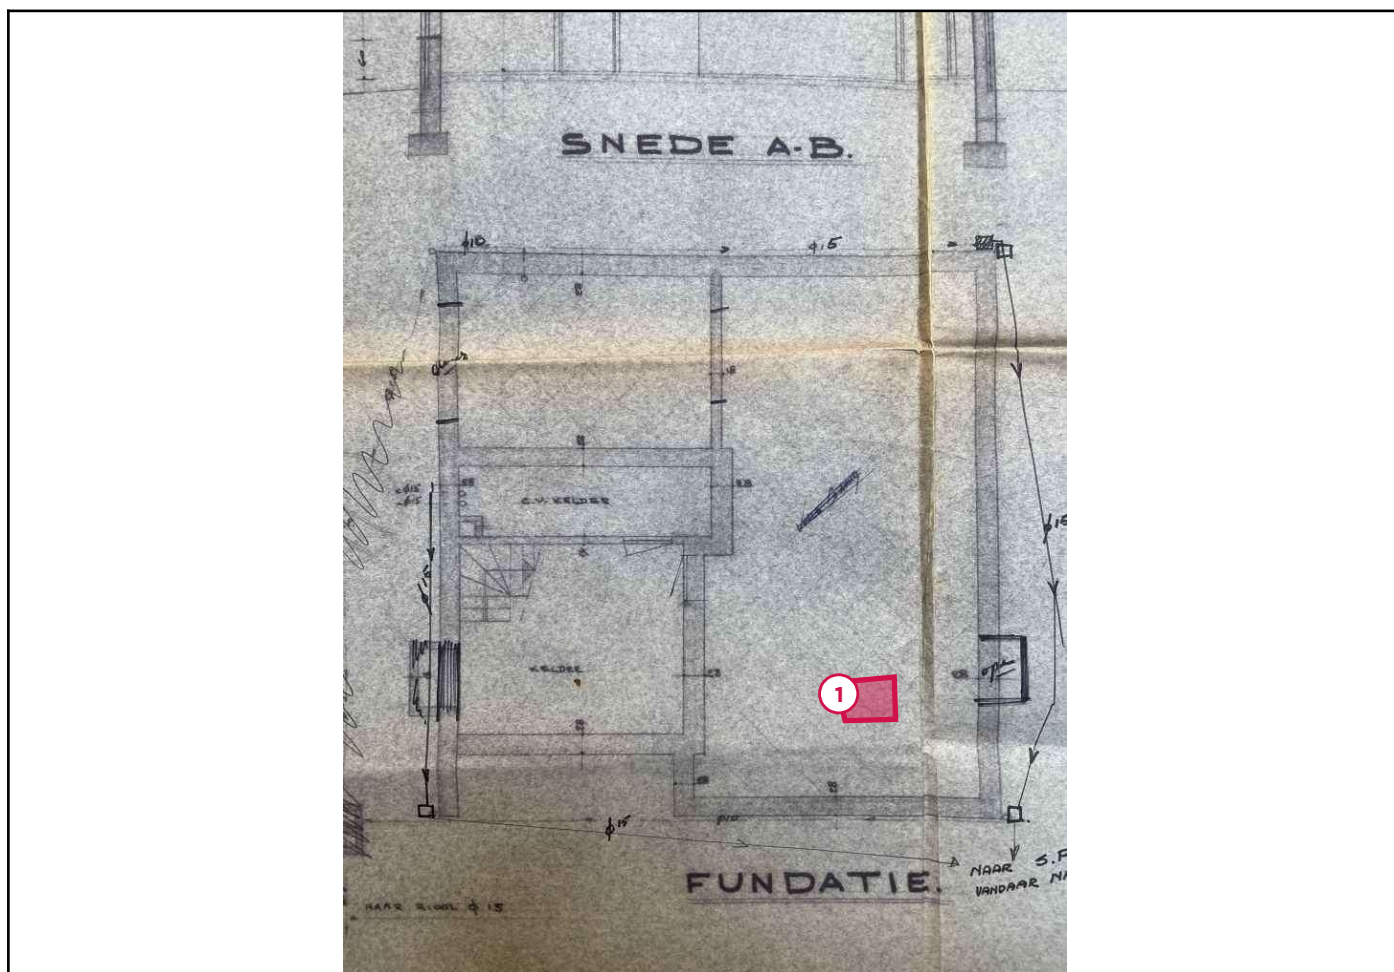
Plan 1.3: kelder

Beschrijving	Type	Actie
1. leien	Asbestmateriaal	Dringend verwijderen

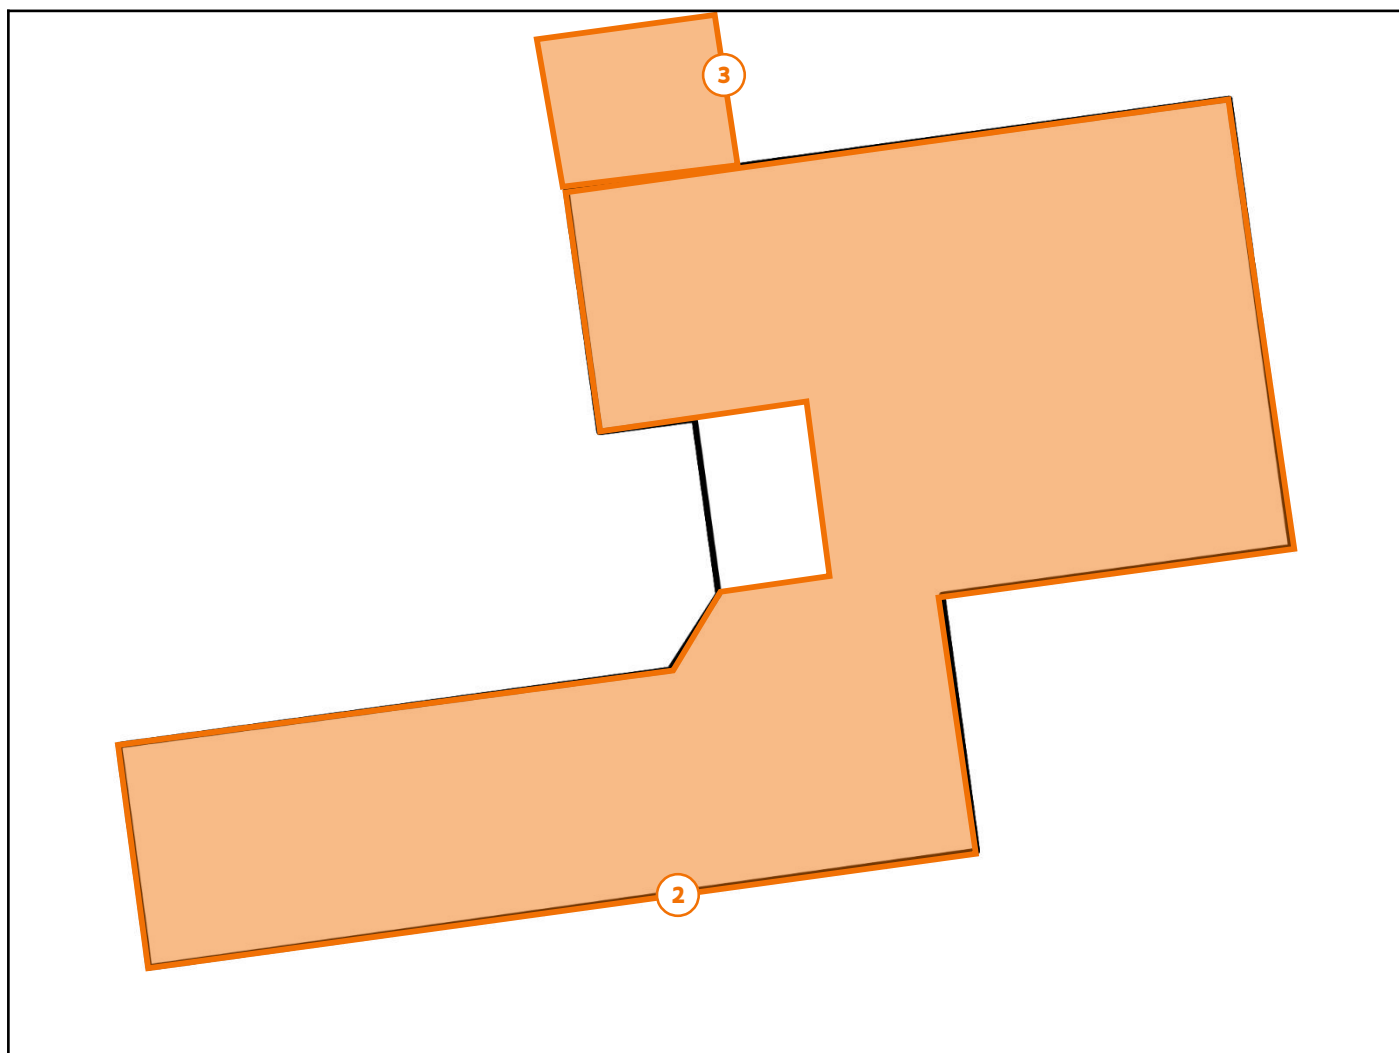
Plan 1.4: Hoofdgebouw plan

Beschrijving	Type	Actie
2. Ieën	Asbestmateriaal	Verwijderen
3. Golfplaten	Asbestmateriaal	Verwijderen

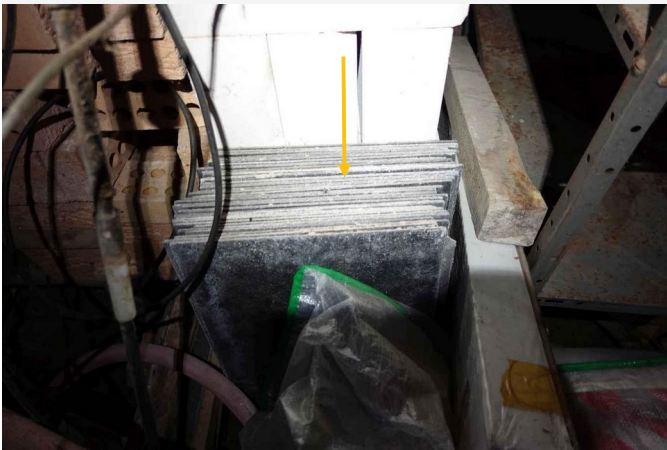
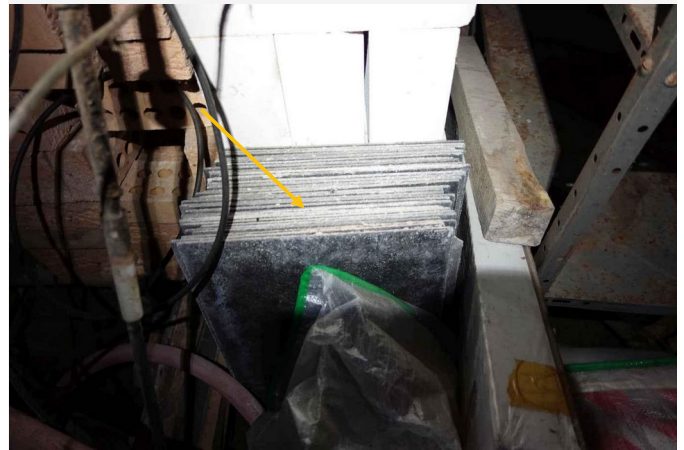
Dringend verwijderen

Beschrijving	leien
Type afvalstof	Betreft stock-voorraad of gedemonteerde asbestmaterialen
Aanwezige resten	een 20 tal leien in de kelder
Omgeving	Binnen
Primaire drager	Vloer
Asbestmaterialen	<ul style="list-style-type: none">Dak- en gevelbekleding - Lei, shingle
Bindmiddel van asbestmateriaal	Gips - kalk
Gebondenheid op basis van bindmiddel	Niet-hechtgebonden
Hoeveelheid (gewicht - aantal)	<ul style="list-style-type: none">60,00 kg - 1 stuk
Totaal gewicht	60,00 kg
Eenvoudig bereikbaar	Ja
Identificatiemethode	Vaststelling zonder monsternamen
Opmerking	geschat gewicht betreft een 20 tal leien

- Verwijder het asbestafval.

- Eenvoudige handelingen: mag via doe-het-zelf of door werknemer(s) met opleidingsattest eenvoudige handelingen oppakken, inpakken in plastic en afvoeren naar het containerpark mag nog in eigen beheer uitgevoerd worden.

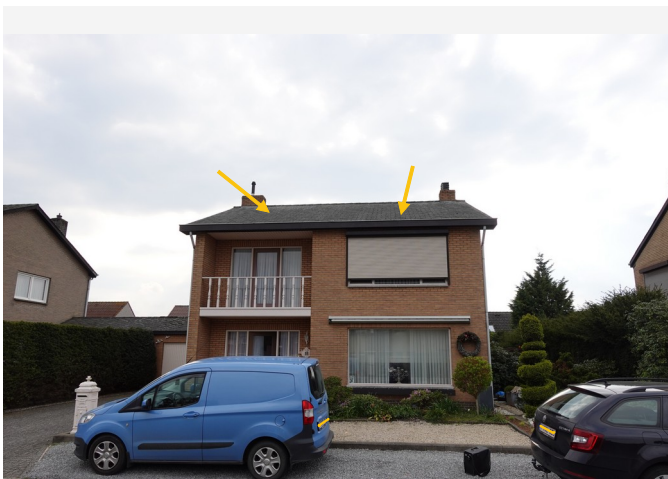
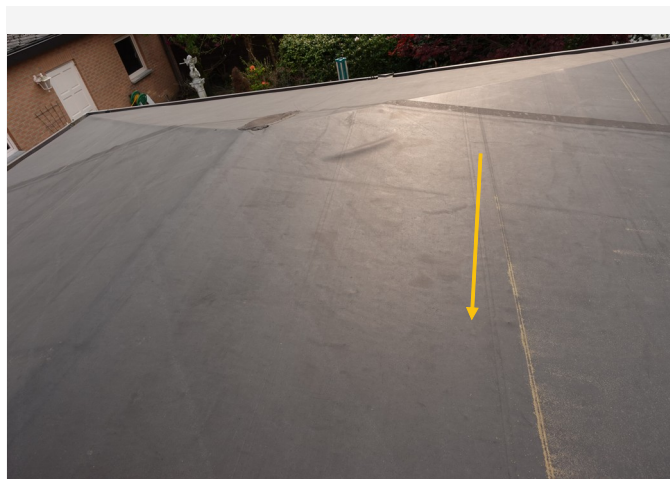
Het asbestmateriaal valt onder de mijlpaal van 2034.

Eindbeoordeling materiaalrisico	Laag materiaalrisico en/of verlaagde kans op vezelvrijgave
---------------------------------	--

Gebondenheid	Categorie 1: hechtgebonden in oorsprong
Asbestsoort (vezeltype)	Crocidoliet aanwezig
Asbestconcentratie	Laag (< 50%)
Afschermingsgraad van het gehele materiaal	Enkel randen niet afgeschermd maar geen contact met binnenluchtstromen

Toestand van het materiaal	Licht beschadigd, licht verweerd. Intact materiaal type Pical – asbestboard of categorie III 'gebondenheid'
-----------------------------------	---

Beschrijving	leien
Omgeving	Grenst aan binnen- en buitenlucht
Primaire drager	Schuin dak
Asbestmateriaal	Dak- en gevelbekleding - Lei, shingle
Bindmiddel van asbestmateriaal	Cement
Gebondenheid op basis van bindmiddel	Hecht
Hoeveelheid (oppervlakte - aantal)	• 109,00 m ² - 1 stuk
Totale oppervlakte	109,00 m ²
Eenvoudig bereikbaar	Ja
Bevestigingswijze	• Geklemd
Identificatiemethode	Vaststelling zonder monsternamen
Destructieve handeling voor identificatie	Nee
Opmerking	onder de EPDM achterbouw liggen volgens eigenaar ook nog leien.

- Zorg voor een veilig beheer. Vermijd het beschadigen van het asbestmateriaal. Controleer de toestand jaarlijks op wijzigingen.

- Eenvoudige handelingen: mag via doe-het-zelf of door werknemer(s) met opleidingsattest eenvoudige handelingen
Wegnemen intacte asbestleien kan met de nodige preventiemaatregelen (zie onderaan verslag) en voorzichtigheid zelf uitgevoerd worden.

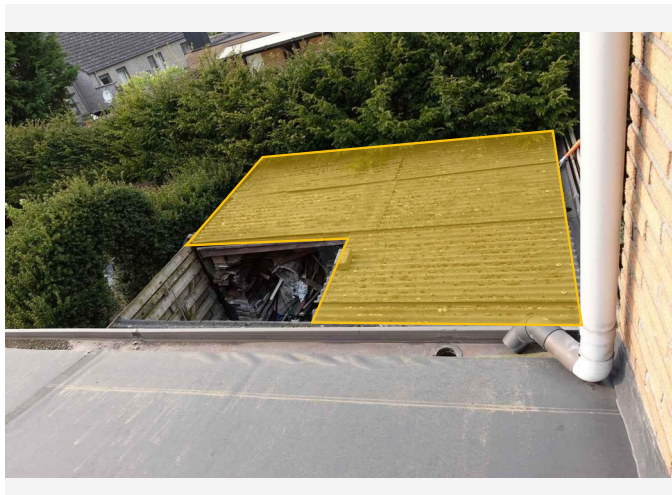
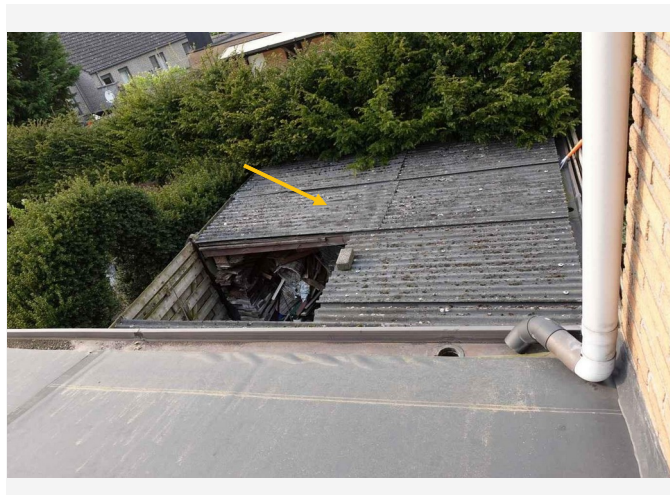
Het asbestmateriaal valt onder de mijlpaal van 2034.

Eindbeoordeling materiaalrisico	Laag materiaalrisico en/of verlaagde kans op vezelvrijgave
---------------------------------	--

Gebondenheid	Categorie 1: hechtgebonden in oorsprong
Asbestsoort (vezeltype)	Crocidoliet aanwezig
Asbestconcentratie	Laag (< 50%)

Afschermingsgraad van het gehele materiaal	Enkel randen niet afgeschermd maar geen contact met binnenluchtstromen
Toestand van het materiaal	Licht beschadigd, licht verweerd. Intact materiaal type Pical – asbestboard of categorie III 'gebondenheid'

Beschrijving	Golfplaten
Omgeving	Buiten
Primaire drager	Schuin dak
Asbestmateriaal	Dak- en gevelbekleding - Golfplaat
Bindmiddel van asbestmateriaal	Cement
Gebondenheid op basis van bindmiddel	Hecht
Hoeveelheid (oppervlakte - aantal)	• 16,00 m ² - 1 stuk
Totale oppervlakte	16,00 m ²
Eenvoudig bereikbaar	Ja
Bevestigingswijze	• Geschroefd
Identificatiemethode	Vaststelling zonder monstername
Destructieve handeling voor identificatie	Nee

- Zorg voor een veilig beheer. Vermijd het beschadigen van het asbestmateriaal. Controleer de toestand jaarlijks op wijzigingen.

- Eenvoudige handelingen: mag via doe-het-zelf of door werknemer(s) met opleidingsattest eenvoudige handelingen
Wegnemen intacte golfplaten kan met de nodige preventiemaatregelen (zie onderaan verslag) en voorzichtigheid zelf uitgevoerd worden.

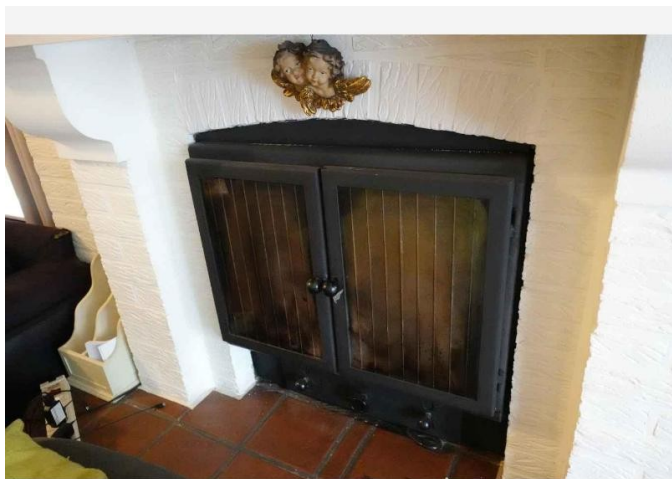
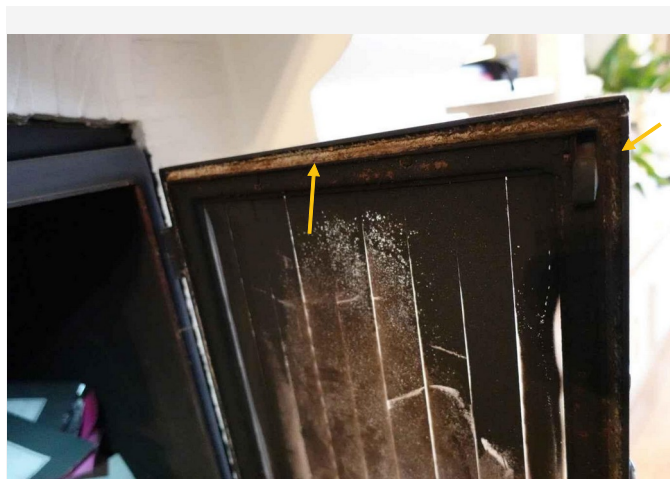
Het asbestmateriaal valt onder de mijlpaal van 2034.

Eindbeoordeling materiaalrisico	Zeer laag materiaalrisico en/of zeer lage kans op vezelvrijgave
---------------------------------	---

Gebondenheid	Categorie 3: niet-hechtgebonden met weinig of geen matrix
Asbestsoort (vezeltype)	Alleen chrysotiel
Asbestconcentratie	Hoog ($\geq 50\%$)
Afschermingsgraad van het gehele materiaal	Stootvaste afscherming of omkasting
Toestand van het materiaal	Licht beschadigd, licht verweerd. Intact materiaal type Pical – asbestboard of categorie III 'gebondenheid'

Beschrijving	koord kachel
Omgeving	Binnen
Primaire drager	HVAC infrastructuur en uitrusting
Asbestmateriaal	Koord, lint, band, strip
Bindmiddel van asbestmateriaal	Weinig of geen bindmiddel (textiel, bevloeking, ...)
Gebondenheid op basis van bindmiddel	Niet-hechtgebonden
Hoeveelheid (lengte - omtrek - aantal)	<ul style="list-style-type: none">• 2,00 m - 0,40 cm - 1 stuk
Totale oppervlakte	0,008 m ²
Eenvoudig bereikbaar	Ja
Bevestigingswijze	<ul style="list-style-type: none">• Geklemd
Identificatiemethode	Vaststelling zonder monstername
Destructieve handeling voor identificatie	Nee

- Zorg voor een veilig beheer. Vermijd het beschadigen van het asbestmateriaal. Controleer de toestand jaarlijks op wijzigingen.

- Eenvoudige handelingen: mag via doe-het-zelf of door werknemer(s) met opleidingsattest eenvoudige handelingen
Koord van kacheldeuren mogen nog zelf verwijderd worden. Ga hiervoor zeer voorzichtig te werk.
Fixeer de koord met spuitlijm/haarlak of Fostner.
Neem een grote plastic zak en maak een "couveusezak"
Sluit de randen zo goed mogelijk af en trek voorzichtig door het plastic de koord uit zijn ligplaats.
Sluit de zak zonder de lucht er uit te persen (om emissies te voorkomen) en verpak deze in een andere plastic zak.

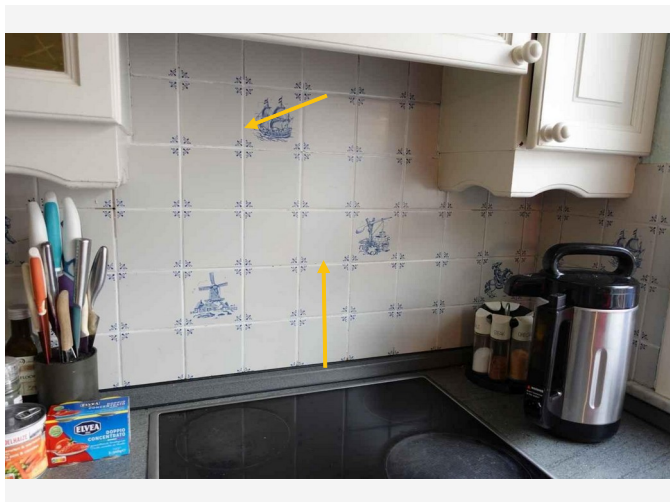
Vrije foto

Recent onderzoek heeft uitgewezen dat ook tegellijm die is gebruikt voor het aanbrengen van wand- of vloertegels in badkamers, toiletten en keukens asbesthoudend kan zijn. Zodra deze toepassing zichtbaar wordt (kapotte tegel/ renovatie) is monstername en analyse aangewezen.

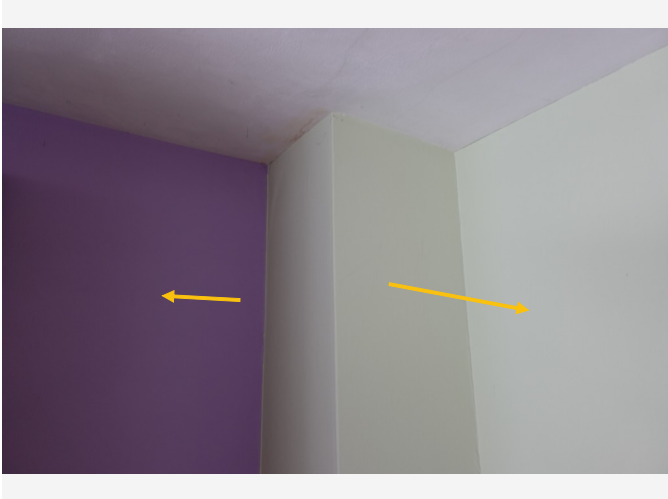
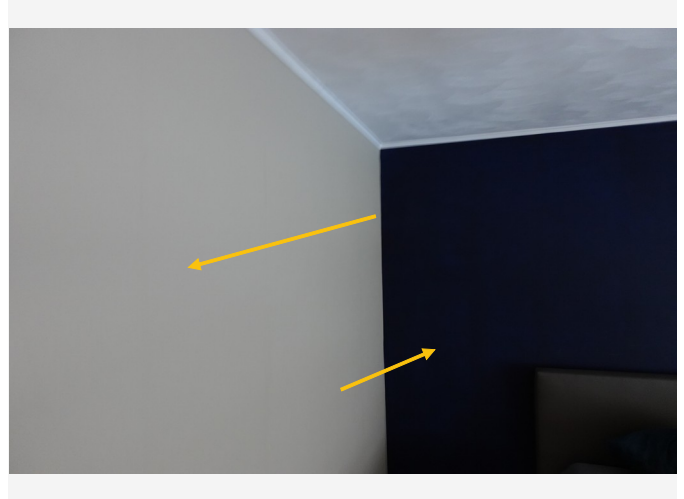
Fiche 6: bezetsel

Geen asbest

#	Type	Referentie	Resultaat
6.1	Mengmonster	3920J0018-M1	Geen asbest
