Asbestinventarisatetest

Stevensvennen 19, 3920 Lommel

Attestnummer : 20230612-000419.000

Uitgegeven op : 12.06.2023

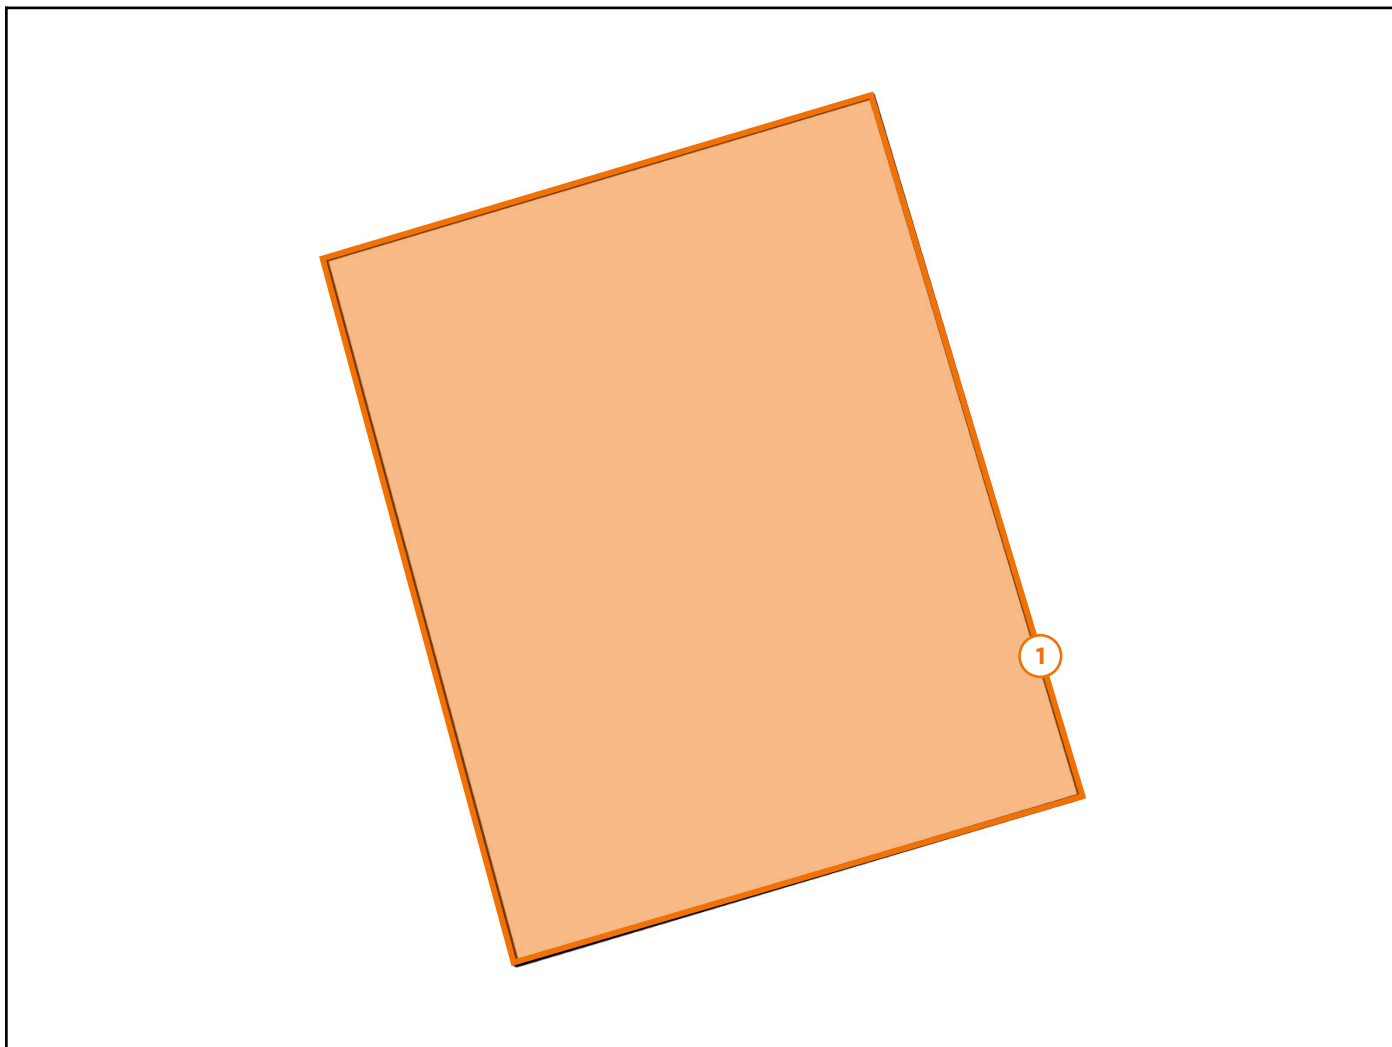
Plan 2.1: Bijgebouw plan

Beschrijving	Type	Actie
1. golfplaten	Asbestmateriaal	Verwijderen

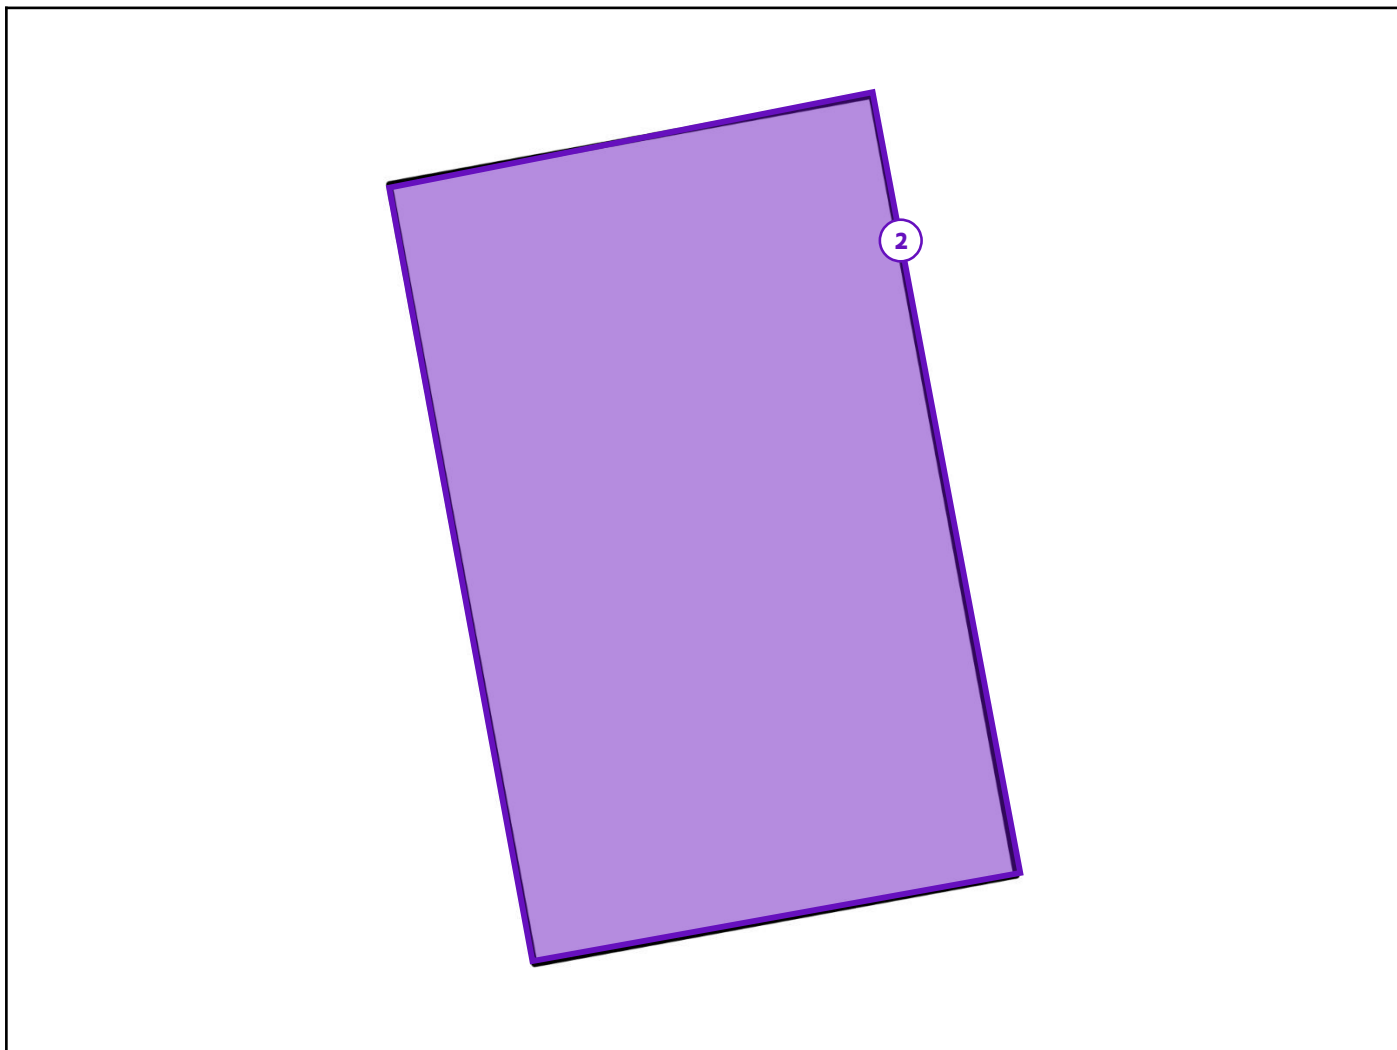
Plan 3.1: Bijgebouw plan

Beschrijving	Type	Actie
2. geen asbesttoepassingen aangetroffen	Advies	-

Constructie werd vorig jaar afgebroken, geen nieuw tuinhuis gezet (zie foto)

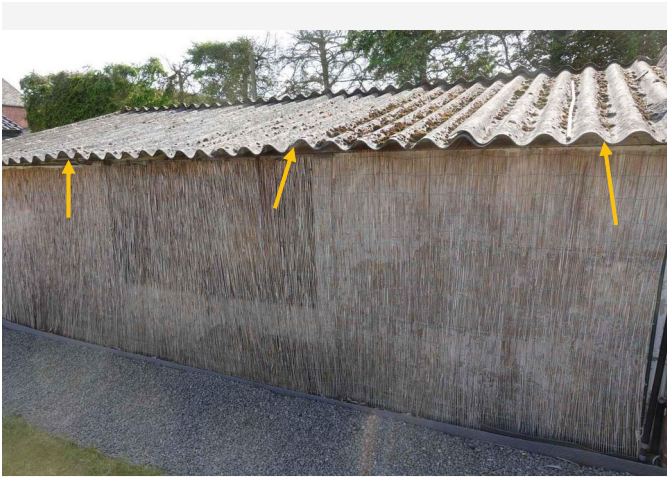
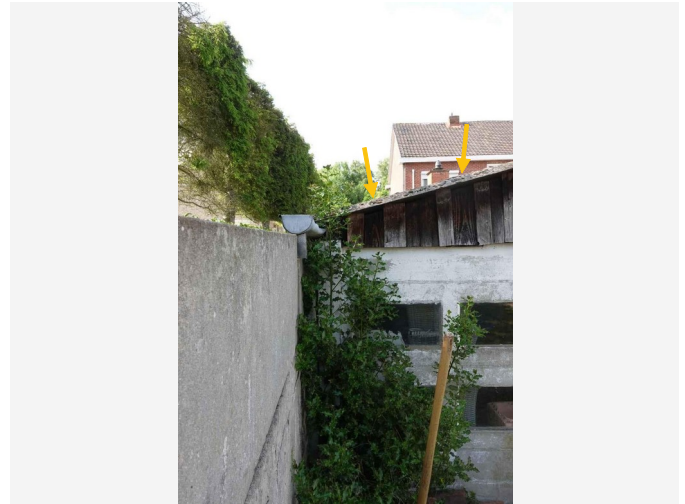
Eindbeoordeling materiaalrisico	Laag materiaalrisico en/of verlaagde kans op vezelvrijgave
---------------------------------	--

Gebondenheid	Categorie 1: hechtgebonden in oorsprong
Asbestsoort (vezeltype)	Crocidoliet aanwezig
Asbestconcentratie	Laag (< 50%)

Afschermingsgraad van het gehele materiaal	Enkel randen niet afgeschermd maar geen contact met binnenluchtstromen
Toestand van het materiaal	Licht beschadigd, licht verweerd. Intact materiaal type Pical – asbestboard of categorie III 'gebondenheid'

Beschrijving	golfplaten
Omgeving	Buiten
Primaire drager	Schuin dak
Asbestmateriaal	Dak- en gevelbekleding - Golfplaat
Bindmiddel van asbestmateriaal	Cement
Gebondenheid op basis van bindmiddel	Hecht
Hoeveelheid (oppervlakte - aantal)	• 28,00 m ² - 1 stuk
Totale oppervlakte	28,00 m ²
Eenvoudig bereikbaar	Ja
Bevestigingswijze	• Geschroefd
Identificatiemethode	Vaststelling zonder monsternamen
Destructieve handeling voor identificatie	Nee
Opmerking	De hoeveelheden zijn ter indicatie. Aan vermelde afmetingen/hoeveelheden of gewicht kunnen geen rechten worden ontleend.

- Zorg voor een veilig beheer. Vermijd het beschadigen van het asbestmateriaal. Controleer de toestand jaarlijks op wijzigingen.
- Verwijder dit asbestmateriaal zo snel mogelijk. Volg de toestand goed op.

- Eenvoudige handelingen: mag via doe-het-zelf of door werknemer(s) met opleidingsattest eenvoudige handelingen
Wegnemen intacte golfplaten kan met de nodige preventiemaatregelen (zie onderaan verslag) en voorzichtigheid zelf uitgevoerd worden.

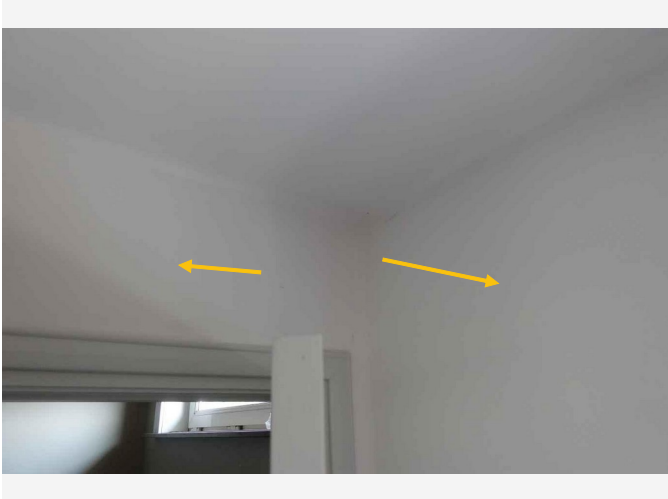
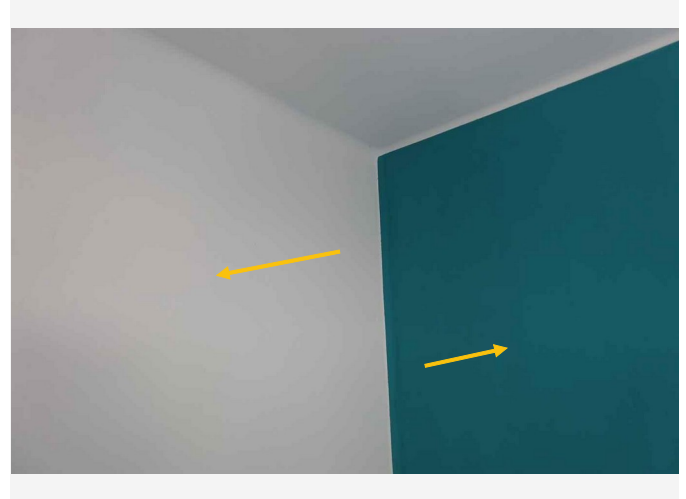
Fiche 3: bezetsel

Geen asbest

#	Type	Referentie	Resultaat
3.1	Mengmonster	3920STE19-M1	Geen asbest

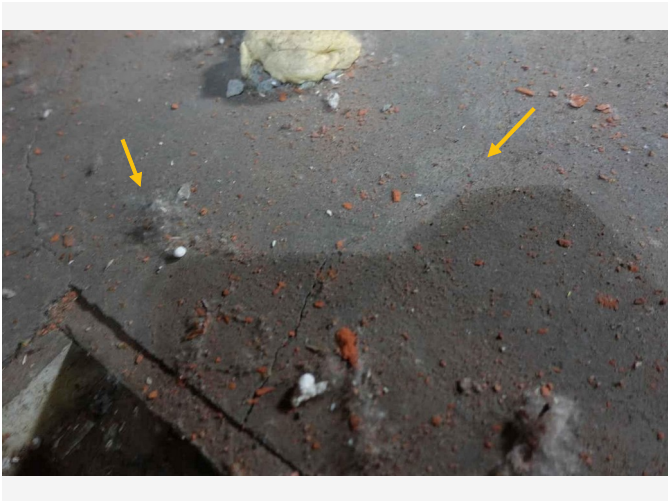
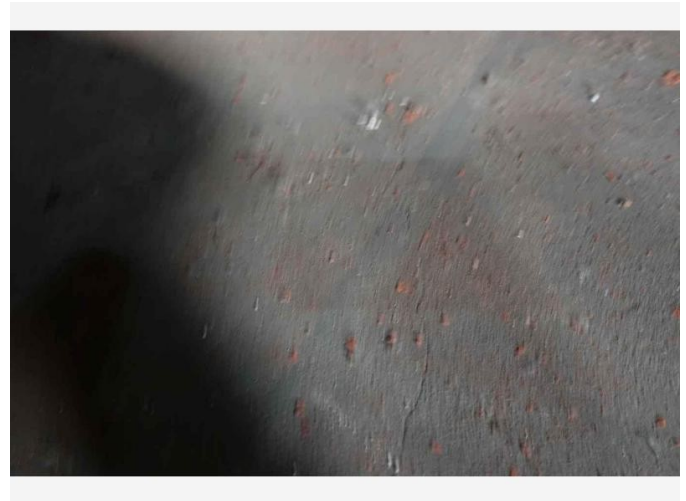
Geen asbest

#	Type	Referentie	Resultaat
4.1	Puntmonster	3920STE19-C1	Geen asbest
