Asbestinventarisatetest

Louis Lecocqstraat 42, 3970 Leopoldsburg

Attestnummer : 20230524-000131.000

Uitgegeven op : 24.05.2023

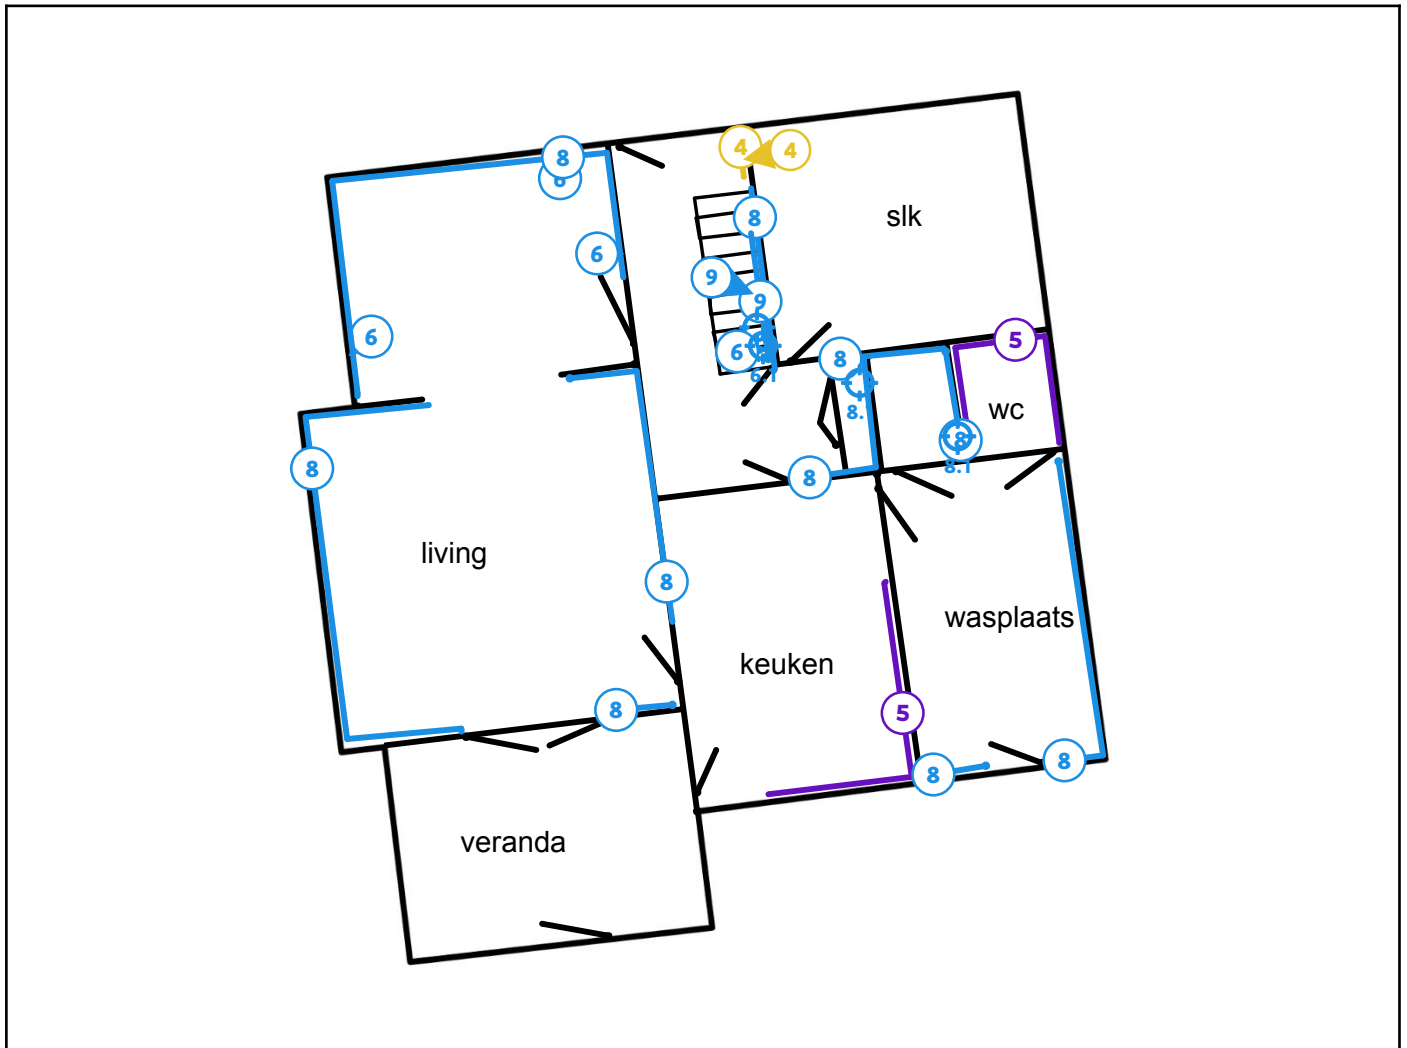
Plan 1.1: Hoofdgebouw plan

Beschrijving	Type	Actie
4. menuiserie plaat	Asbestmateriaal	Zorgvuldig beheren
5. tegellijn badkamer/keuken	Advies	-
6. bakeliet	Geen asbest	-
6.1 Code: 3970LOU42-B1	Puntmonster	-
8. bezetsel	Geen asbest	-
8.1 Code: 3970LOU42-M1	Mengmonster	-
9. leidingisolatie	Geen asbest	-

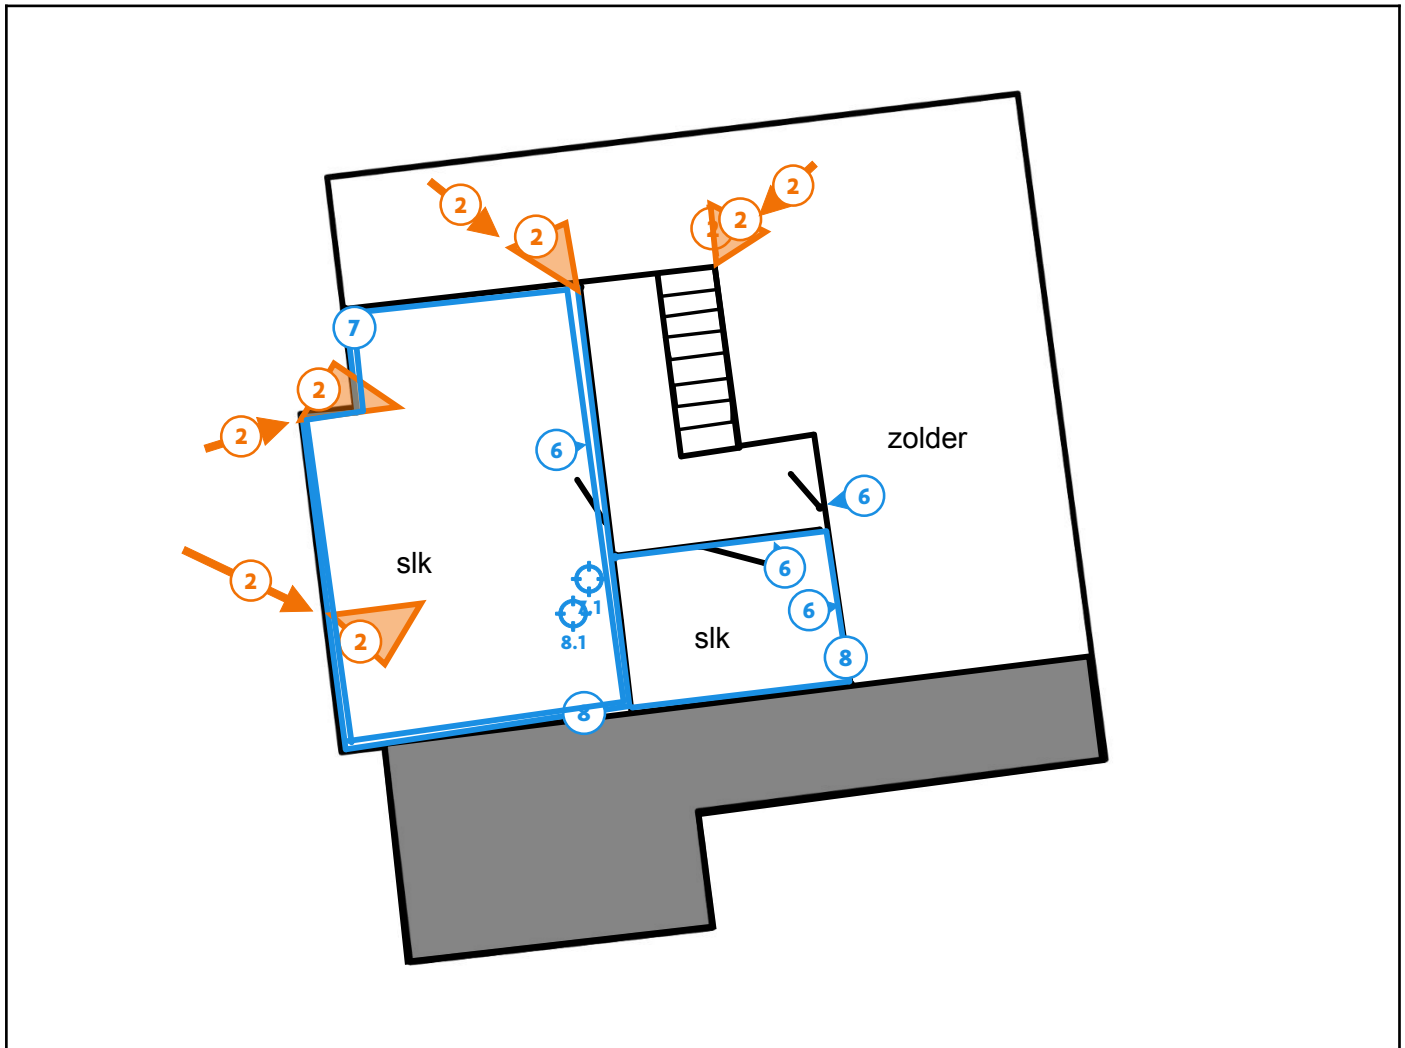
Plan 1.2: Hoofdgebouw plan

Beschrijving	Type	Actie
2. leien	Asbestmateriaal	Verwijderen
6. bakeliet	Geen asbest	-
7. behangpapier	Geen asbest	-
7.1 Code: 3970LOU42-P1	Puntmonster	-
8. bezetsel	Geen asbest	-
8.1 Code: 3970LOU42-M1	Mengmonster	-

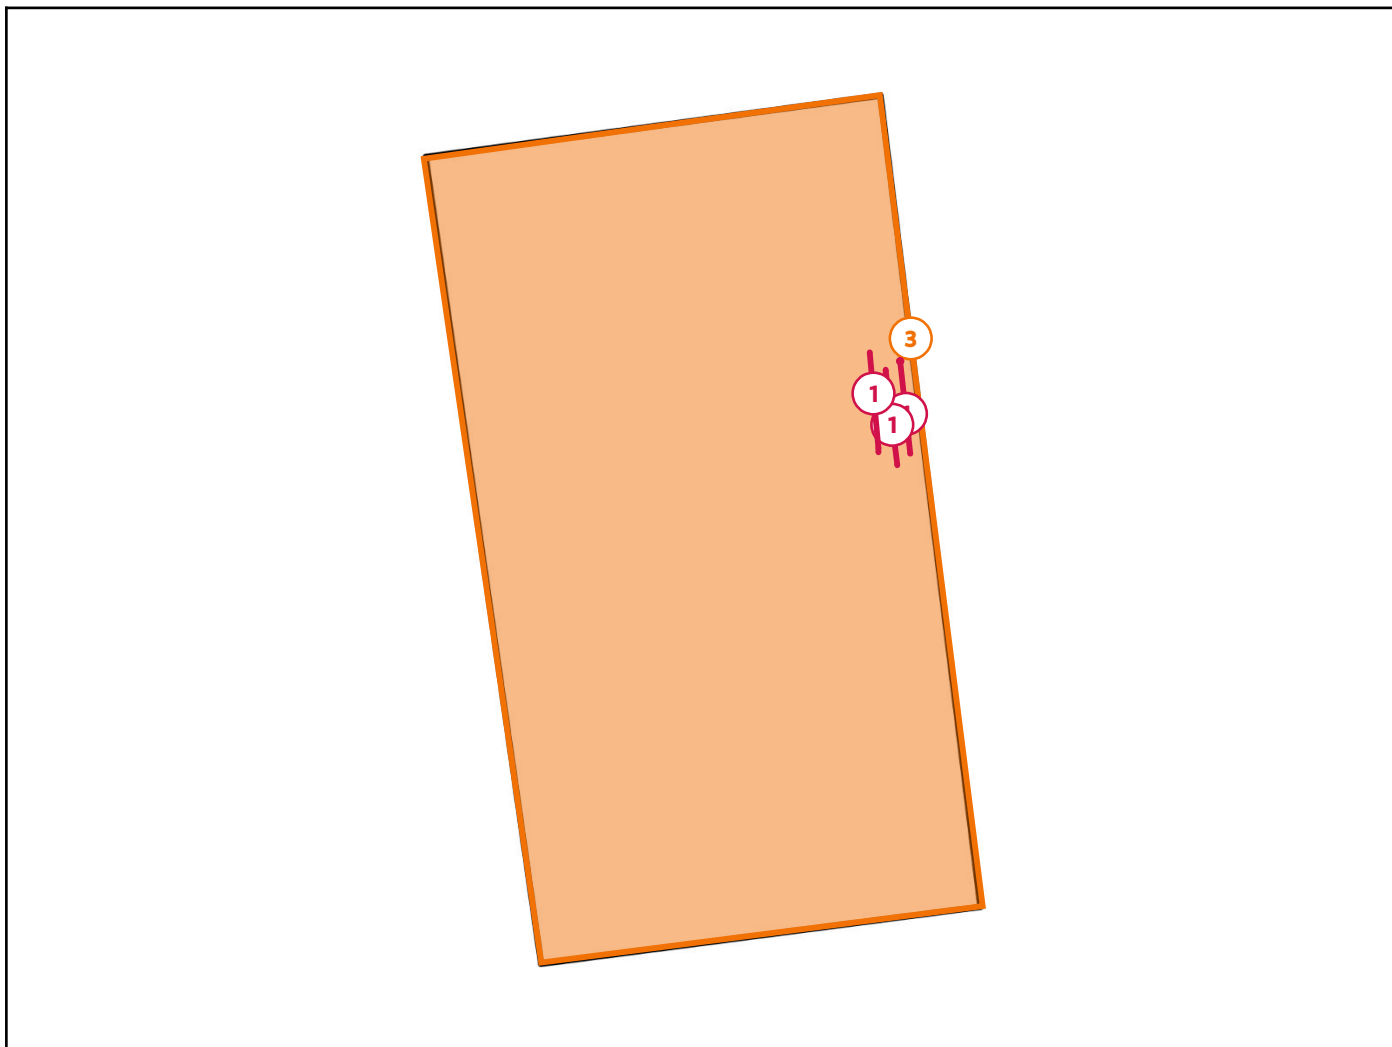
Plan 2.1: Bijgebouw plan

Beschrijving	Type	Actie
1. golfplaten	Asbestmateriaal	Dringend verwijderen
3. golfplatenen nok	Asbestmateriaal	Verwijderen

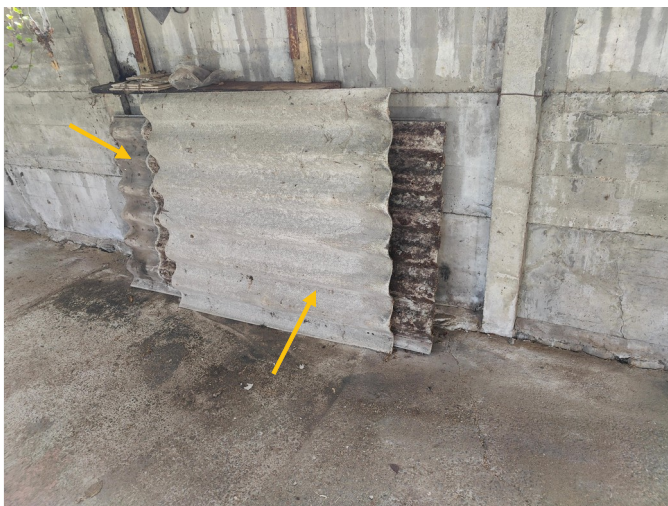
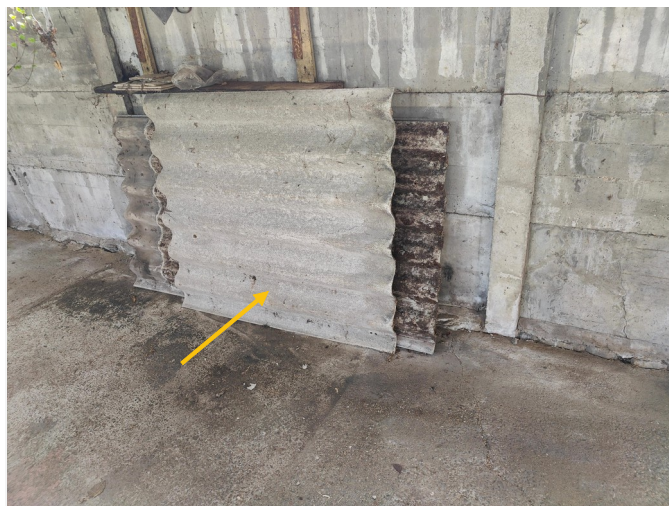
Conclusie

Dringend verwijderen

Beschrijving	golfplaten
Type afvalstof	Betreft stock-voorraad of gedemonteerde asbestmaterialen
Aanwezige resten	gedemonteerde golfplaten in de garage
Omgeving	Buiten
Primaire drager	Vloer
Asbestmaterialen	<ul style="list-style-type: none">Dak- en gevelbekleding - Golfplaat
Bindmiddel van asbestmateriaal	Cement
Gebondenheid op basis van bindmiddel	Hecht

Hoeveelheid (gewicht - aantal)	• 50,00 kg - 1 stuk
Totaal gewicht	50,00 kg
Eenvoudig bereikbaar	Ja
Identificatiemethode	Vaststelling zonder monstername
Opmerking	geschat gewicht , betreft 3 stukken golfplaat

- Verwijder het asbestafval.

- Eenvoudige handelingen: mag via doe-het-zelf of door werknemer(s) met opleidingsattest eenvoudige handelingen oppakken, inpakken in plastic en afvoeren naar het containerpark mag nog in eigen beheer uitgevoerd worden.

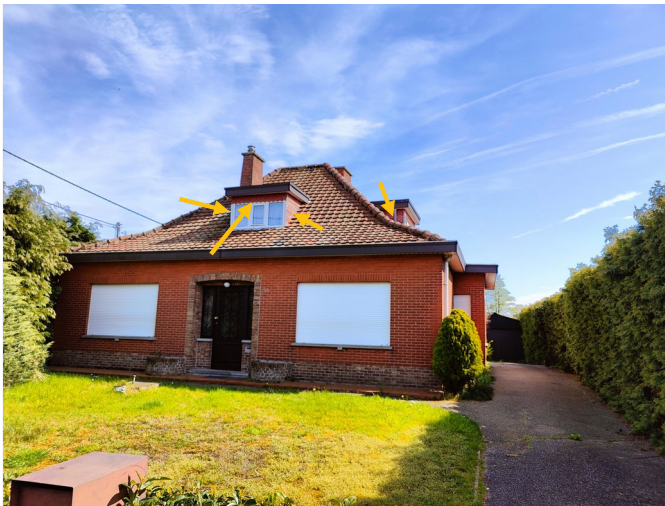
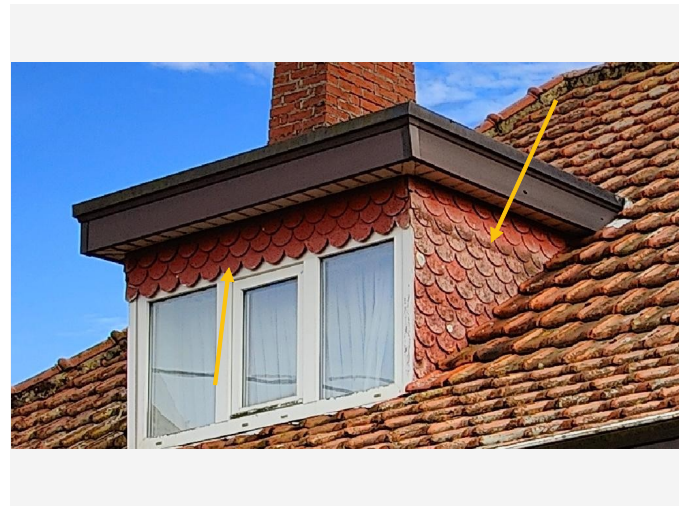
Het asbestmateriaal valt onder de mijlpaal van 2034.

Verwijderen

Eindbeoordeling materiaalisico	Laag materiaalisico en/of verlaagde kans op vezelvrijgave
--------------------------------	---

Gebondenheid	Categorie 1: hechtgebonden in oorsprong
Asbestsoort (vezeltype)	Crocidoliet aanwezig
Asbestconcentratie	Laag (< 50%)
Afschermingsgraad van het gehele materiaal	Enkel randen niet afgeschermd maar geen contact met binnenluchtstromen

Toestand van het materiaal	Licht beschadigd, licht verweerd. Intact materiaal type Pical – asbestboard of categorie III 'gebondenheid'
-----------------------------------	---

Beschrijving	leien
Omgeving	Buiten
Primaire drager	Wandopening verticaal (raam, deur, ...)
Asbestmateriaal	Dak- en gevelbekleding - Lei, shingle
Bindmiddel van asbestmateriaal	Cement
Gebondenheid op basis van bindmiddel	Hecht
Hoeveelheid (oppervlakte - aantal)	• 6,00 m ² - 1 stuk
Totale oppervlakte	6,00 m ²
Eenvoudig bereikbaar	Ja
Bevestigingswijze	• Geklemd
Identificatiemethode	Vaststelling zonder monstername
Destructieve handeling voor identificatie	Nee

- Zorg voor een veilig beheer. Vermijd het beschadigen van het asbestmateriaal. Controleer de toestand jaarlijks op wijzigingen.

- Eenvoudige handelingen: mag via doe-het-zelf of door werknemer(s) met opleidingsattest eenvoudige handelingen
Wegnemen intacte asbestleien kan met de nodige preventiemaatregelen (zie onderaan verslag) en voorzichtigheid zelf uitgevoerd worden.

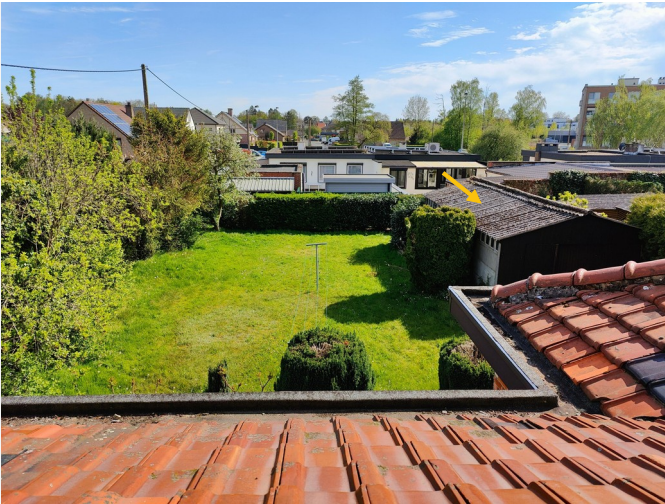
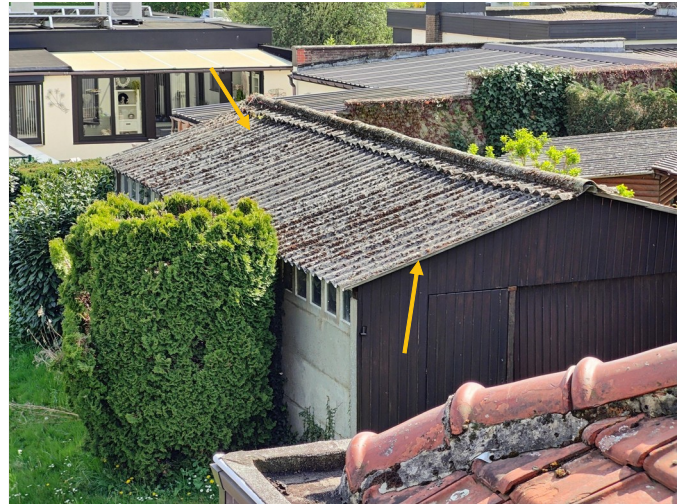
Het asbestmateriaal valt onder de mijlpaal van 2034.

Verwijderen

Eindbeoordeling materiaalrisico	Laag materiaalrisico en/of verlaagde kans op vezelvrijgave
---------------------------------	--

Gebondenheid	Categorie 1: hechtgebonden in oorsprong
Asbestsoort (vezeltype)	Crocidoliet aanwezig
Asbestconcentratie	Laag (< 50%)
Afschermingsgraad van het gehele materiaal	Enkel randen niet afgeschermd maar geen contact met binnenluchtstromen

Toestand van het materiaal	Licht beschadigd, licht verweerd. Intact materiaal type Pical – asbestboard of categorie III 'gebondenheid'
----------------------------	---

Beschrijving	golfplatenen nok
Omgeving	Buiten
Primaire drager	Plat dak
Asbestmateriaal	Dak- en gevelbekleding - Golfplaat
Bindmiddel van asbestmateriaal	Cement
Gebondenheid op basis van bindmiddel	Hecht
Hoeveelheid (oppervlakte - aantal)	• 43,00 m ² - 1 stuk
Totale oppervlakte	43,00 m ²
Eenvoudig bereikbaar	Ja
Bevestigingswijze	• Geschroefd
Identificatiemethode	Vaststelling zonder monstername
Destructieve handeling voor identificatie	Nee

- Zorg voor een veilig beheer. Vermijd het beschadigen van het asbestmateriaal. Controleer de toestand jaarlijks op wijzigingen.

- Eenvoudige handelingen: mag via doe-het-zelf of door werknemer(s) met opleidingsattest eenvoudige handelingen
Wegnemen intacte golfplaten kan met de nodige preventiemaatregelen (zie onderaan verslag) en voorzichtigheid zelf uitgevoerd worden.

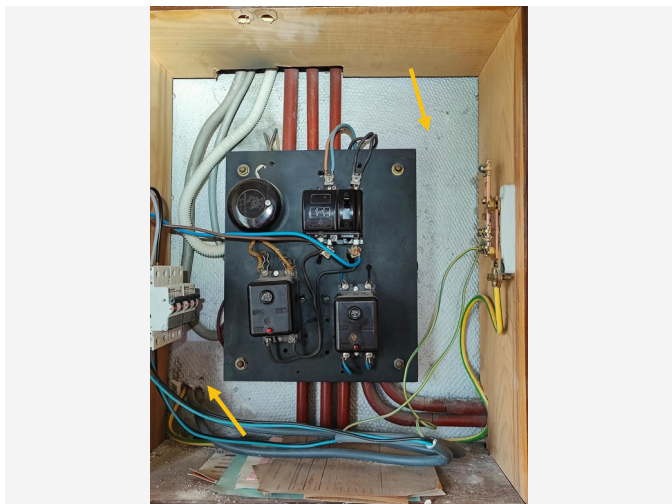
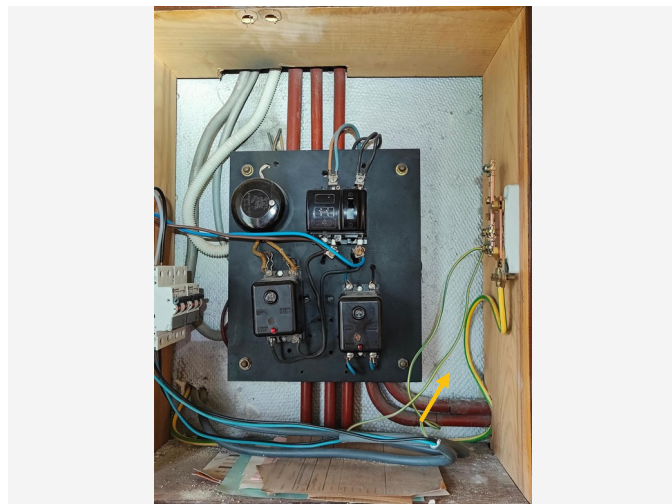
Het asbestmateriaal valt onder de mijlpaal van 2040.

Zorgvuldig beheren

Eindbeoordeling materiaalarisico	Laag materiaalarisico en/of verlaagde kans op vezelvrijgave
----------------------------------	---

Gebondenheid	Categorie 1: hechtgebonden in oorsprong
Asbestsoort (vezeltype)	Crocidoliet aanwezig
Asbestconcentratie	Laag (< 50%)
Afschermingsgraad van het gehele materiaal	Niet stootvaste afscherming

Toestand van het materiaal	Licht beschadigd, licht verweerd. Intact materiaal type Pical – asbestboard of categorie III 'gebondenheid'
-----------------------------------	---

Beschrijving	menuiserite plaat
Omgeving	Binnen
Primaire drager	Binnenwand
Asbestmateriaal	Plaat, paneel, tablet - Type Menuiserite
Bindmiddel van asbestmateriaal	Cement
Gebondenheid op basis van bindmiddel	Hecht
Hoeveelheid (oppervlakte - dikte - aantal)	• 0,35 m ² - 0,30 cm - 1 stuk
Totaal volume	0,001 m ³
Eenvoudig bereikbaar	Ja
Bevestigingswijze	• Geschroefd
Identificatiemethode	Vaststelling zonder monsternamen
Destructieve handeling voor identificatie	Nee

- Zorg voor een veilig beheer. Vermijd het beschadigen van het asbestmateriaal. Controleer de toestand jaarlijks op wijzigingen.

- Eenvoudige handelingen: mag via doe-het-zelf of door werknemer(s) met opleidingsattest eenvoudige handelingen
Wegnemen intacte menuiserie platen kan met de nodige preventiemaatregelen (zie onderaan verslag) en voorzichtigheid zelf uitgevoerd worden.

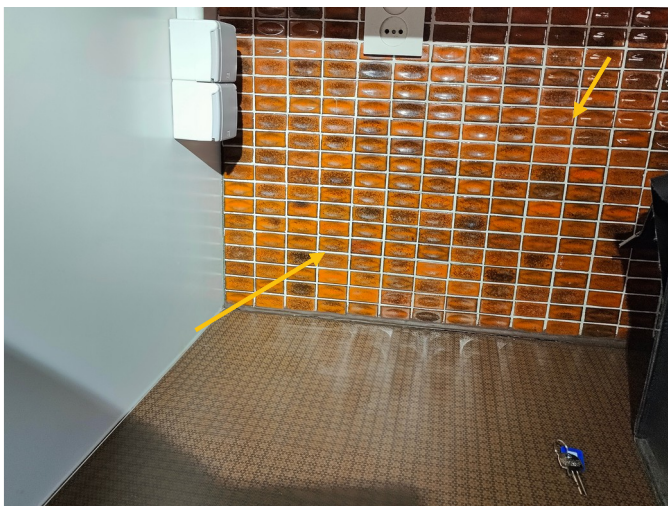
Vrije foto

Recent onderzoek heeft uitgewezen dat ook tegellijm die is gebruikt voor het aanbrengen van wand- of vloertegels in badkamers, toiletten en keukens asbesthoudend kan zijn. Zodra deze toepassing zichtbaar wordt (kapotte tegel/ renovatie) is monstername en analyse aangewezen.

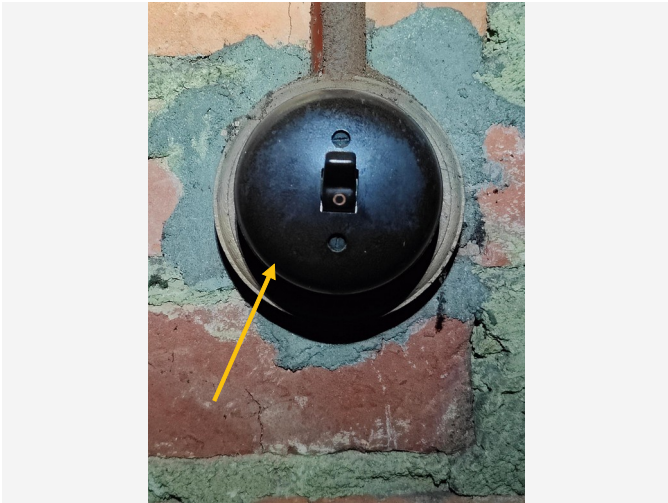
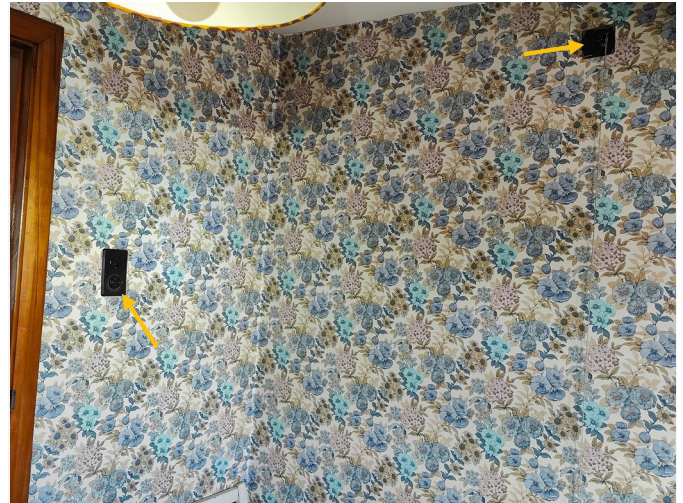
Fiche 6: bakeliet

Geen asbest

#	Type	Referentie	Resultaat
6.1	Puntmonster	3970LOU42-B1	Geen asbest

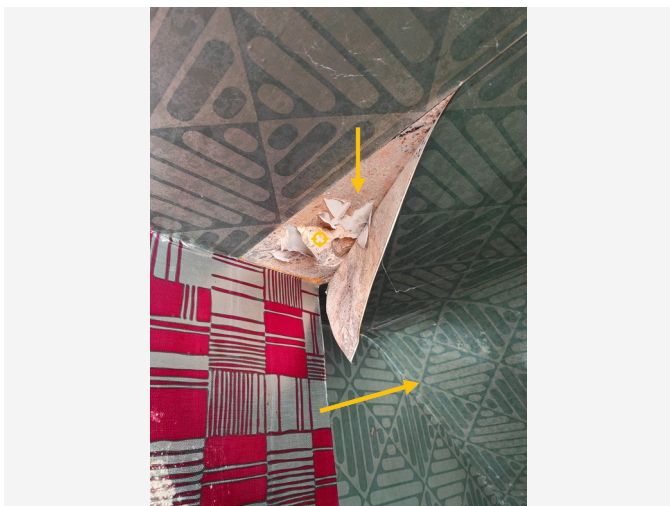
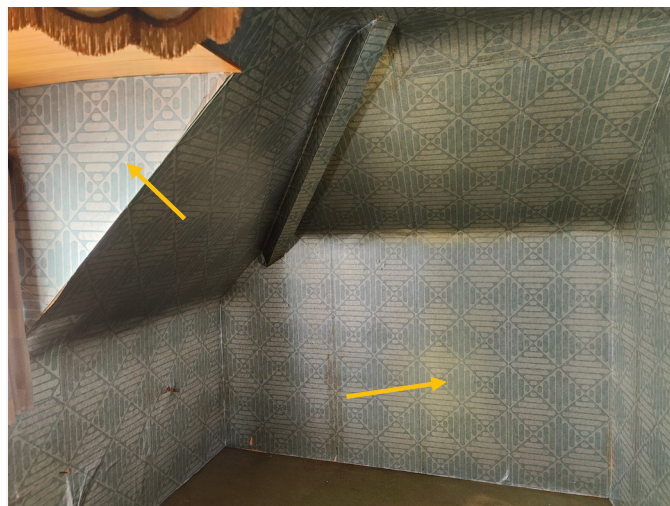
Geen asbest

#	Type	Referentie	Resultaat
7.1	Puntmonster	3970LOU42-P1	Geen asbest

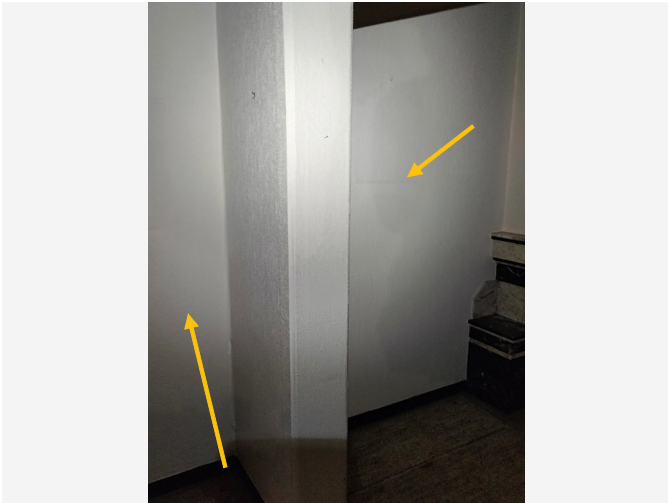
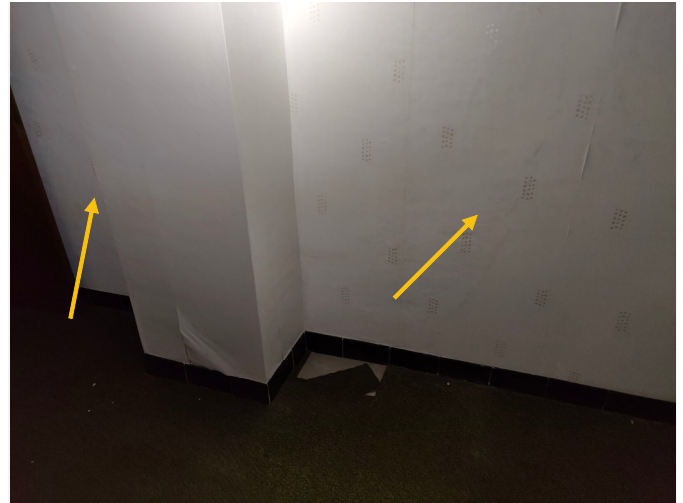
Fiche 8: bezetsel

Geen asbest

#	Type	Referentie	Resultaat
8.1	Mengmonster	3970LOU42-M1	Geen asbest

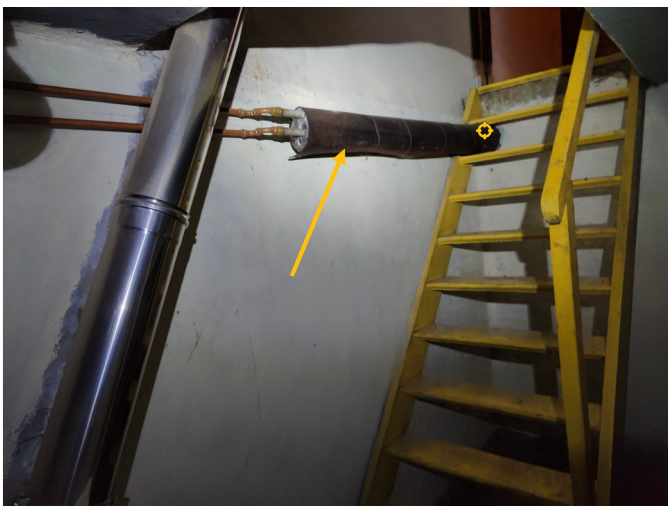
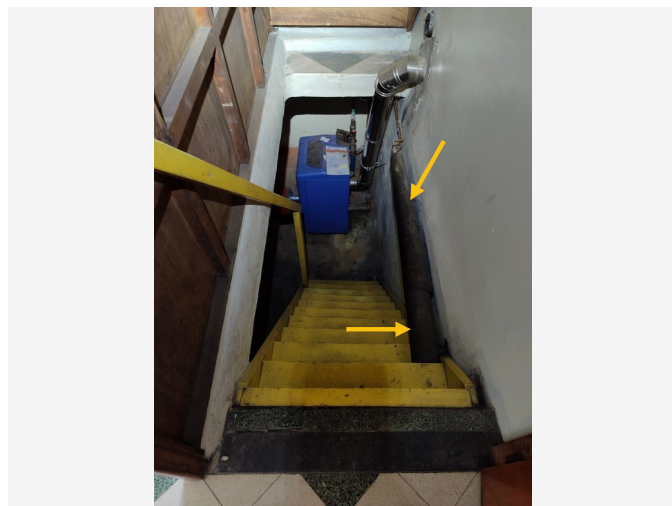
Geen asbest

#	Type	Referentie	Resultaat
9.1	Puntmonster	3970LOU42-T1	Geen asbest
