Asbestinventarisatetest

Kruisstraat 22, 3920 Lommel

Attestnummer : 20230602-000472.000

Uitgegeven op : 02.06.2023

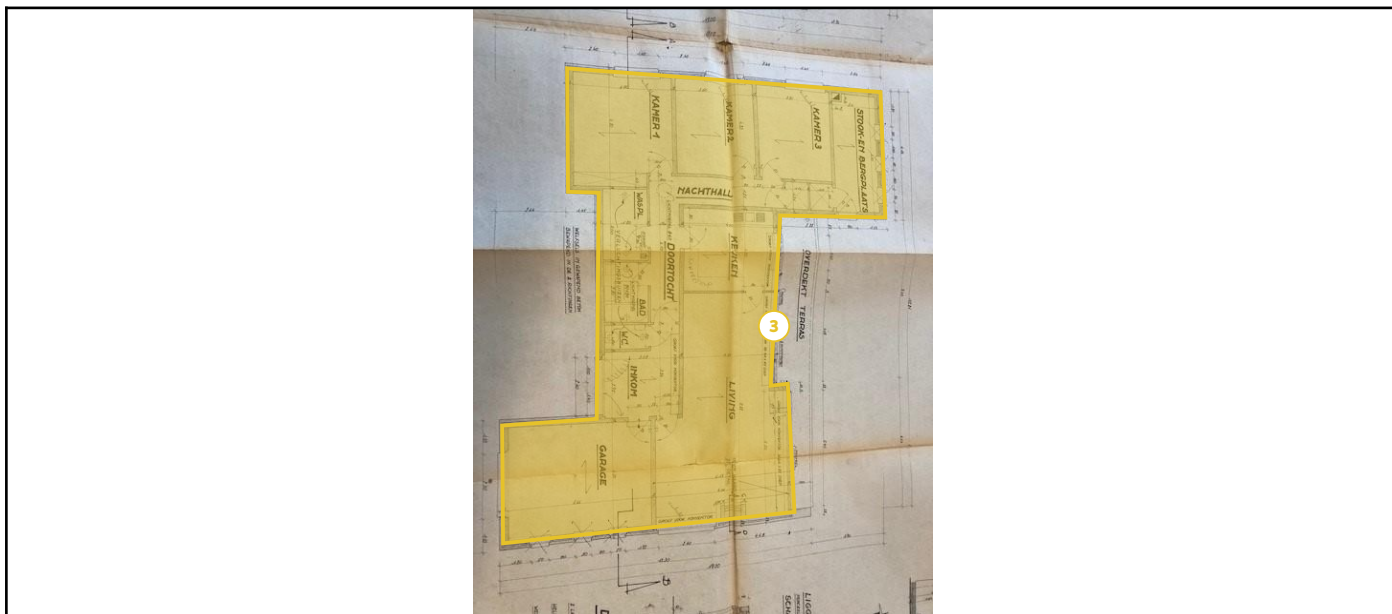
Plan 1.1: Gelijkvloers

Beschrijving	Type	Actie
3. roofing	Asbestmateriaal	Zorgvuldig beheren

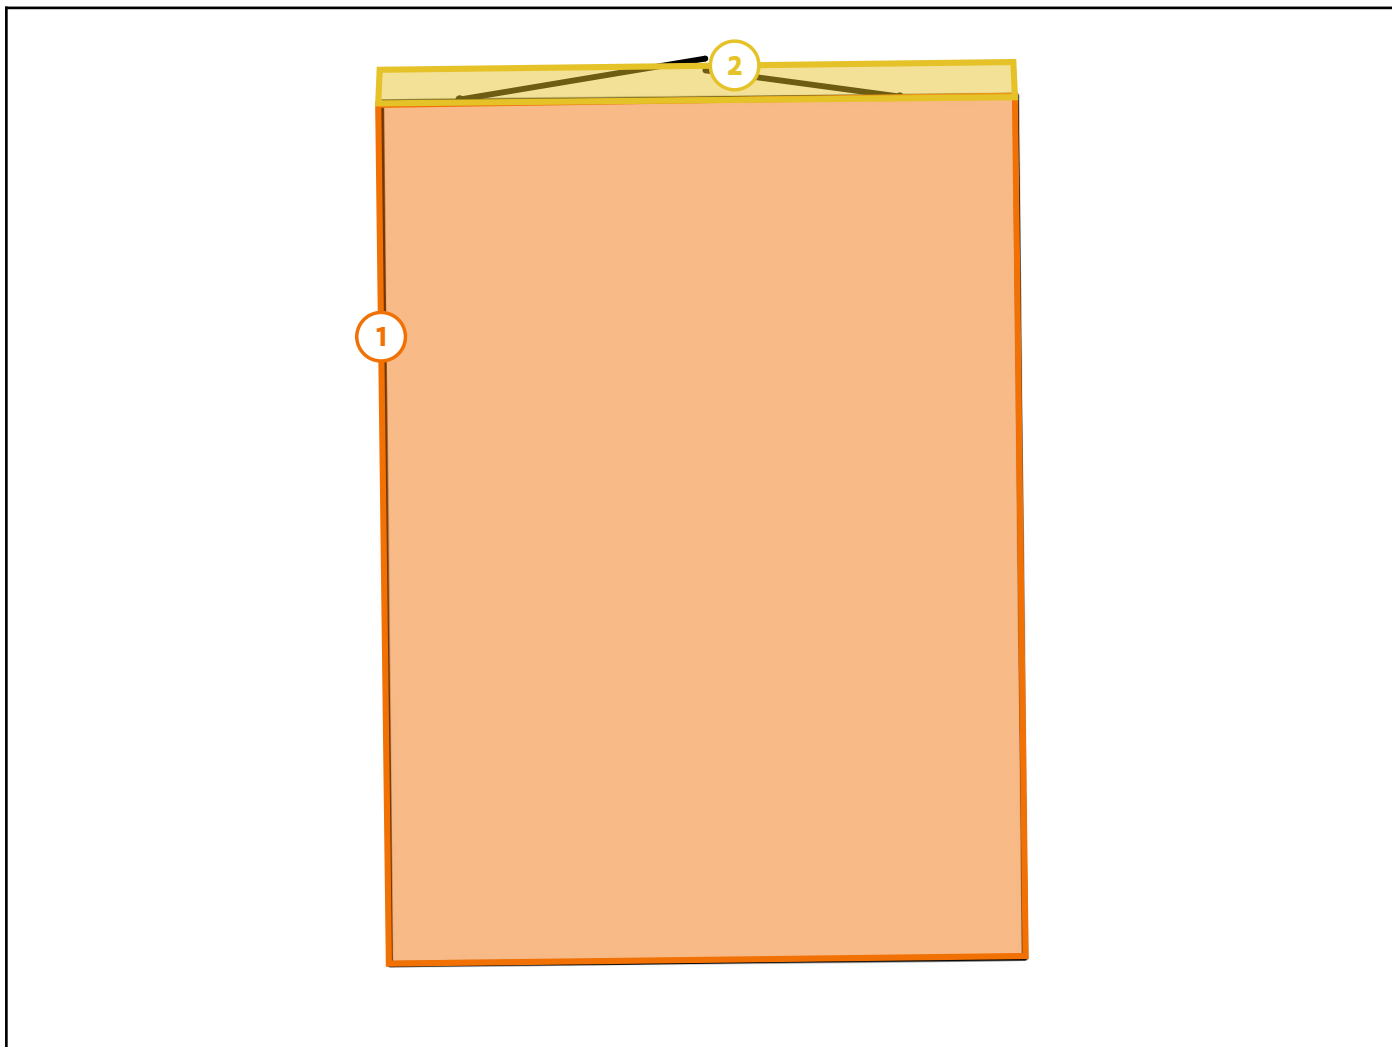
Plan 2.1: Bijgebouw plan

Beschrijving	Type	Actie
1. golfplaten	Asbestmateriaal	Verwijderen
2. menuiserie platen	Asbestmateriaal	Zorgvuldig beheren

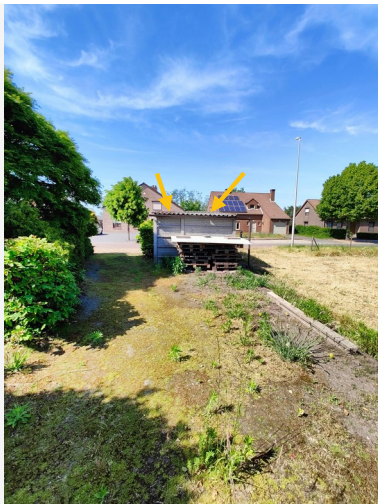
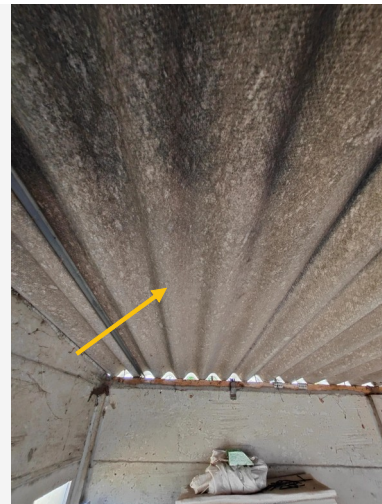
Het asbestmateriaal valt onder de mijlpaal van 2034.

Eindbeoordeling materiaalrisico	Laag materiaalrisico en/of verlaagde kans op vezelvrijgave
---------------------------------	--

Gebondenheid	Categorie 1: hechtgebonden in oorsprong
Asbestsoort (vezeltype)	Crocidoliet aanwezig
Asbestconcentratie	Laag (< 50%)

Afschermingsgraad van het gehele materiaal	Enkel randen niet afgeschermd maar geen contact met binnenluchtstromen
Toestand van het materiaal	Licht beschadigd, licht verweerd. Intact materiaal type Pical – asbestboard of categorie III 'gebondenheid'

Beschrijving	golfplaten
Omgeving	Buiten
Primaire drager	Schuin dak
Asbestmateriaal	Dak- en gevelbekleding - Golfplaat
Bindmiddel van asbestmateriaal	Cement
Gebondenheid op basis van bindmiddel	Hecht
Hoeveelheid (oppervlakte - aantal)	• 13,00 m ² - 1 stuk
Totale oppervlakte	13,00 m ²
Eenvoudig bereikbaar	Ja
Bevestigingswijze	• Geschroefd
Identificatiemethode	Vaststelling zonder monstername
Destructieve handeling voor identificatie	Nee
Opmerking	De hoeveelheden zijn ter indicatie. Aan vermelde afmetingen/hoeveelheden of gewicht kunnen geen rechten worden ontleend.

Verwijderen

- Zorg voor een veilig beheer. Vermijd het beschadigen van het asbestmateriaal. Controleer de toestand jaarlijks op wijzigingen.

- Eenvoudige handelingen: mag via doe-het-zelf of door werknemer(s) met opleidingsattest eenvoudige handelingen
Wegnemen intacte golfplaten kan met de nodige preventiemaatregelen (zie onderaan verslag) en voorzichtigheid zelf uitgevoerd worden.

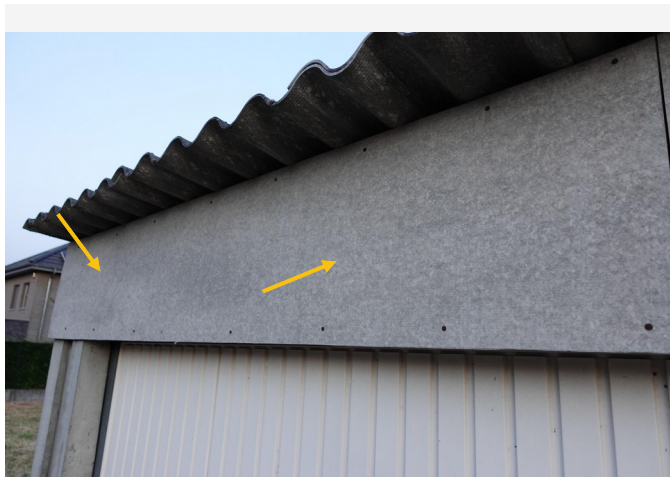
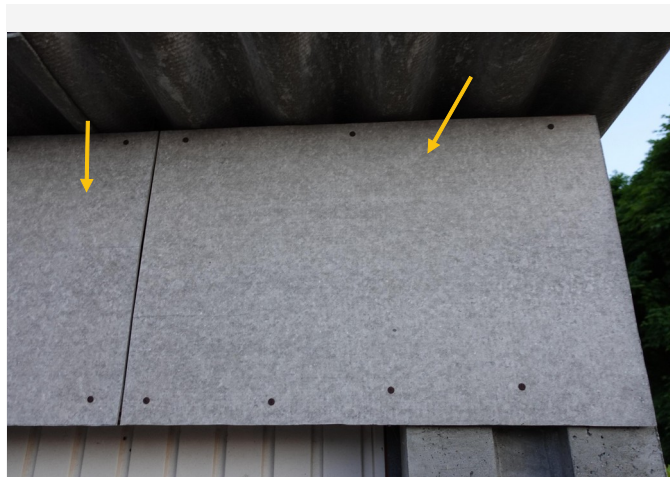
Het asbestmateriaal valt onder de mijlpaal van 2040.

Eindbeoordeling materiaalrisico	Laag materiaalrisico en/of verlaagde kans op vezelvrijgave
---------------------------------	--

Gebondenheid	Categorie 1: hechtgebonden in oorsprong
Asbestsoort (vezeltype)	Crocidoliet aanwezig
Asbestconcentratie	Laag (< 50%)

Afschermingsgraad van het gehele materiaal	Enkel randen niet afgeschermd maar geen contact met binnenluchtstromen
Toestand van het materiaal	Licht beschadigd, licht verweerd. Intact materiaal type Pical – asbestboard of categorie III 'gebondenheid'

Beschrijving	menuiserite platen
Omgeving	Buiten
Primaire drager	Wand buitenschil
Asbestmateriaal	Plaat, paneel, tablet - Type Menuiserite
Bindmiddel van asbestmateriaal	Cement
Gebondenheid op basis van bindmiddel	Hecht
Hoeveelheid (oppervlakte - dikte - aantal)	• 1,66 m ² - 0,30 cm - 1 stuk
Totaal volume	0,005 m ³
Eenvoudig bereikbaar	Ja
Bevestigingswijze	<ul style="list-style-type: none"> • Geschroefd • Genageld, geniet
Identificatiemethode	Vaststelling zonder monstername
Destructieve handeling voor identificatie	Nee
Opmerking	De hoeveelheden zijn ter indicatie. Aan vermelde afmetingen/hoeveelheden of gewicht kunnen geen rechten worden ontleend.

Zorgvuldig beheren

- Zorg voor een veilig beheer. Vermijd het beschadigen van het asbestmateriaal. Controleer de toestand jaarlijks op wijzigingen.

- Eenvoudige handelingen: mag via doe-het-zelf of door werknemer(s) met opleidingsattest eenvoudige handelingen
Wegnemen intacte menuiserieplaten kan met de nodige preventiemaatregelen (zie onderaan verslag) en voorzichtigheid zelf uitgevoerd worden.

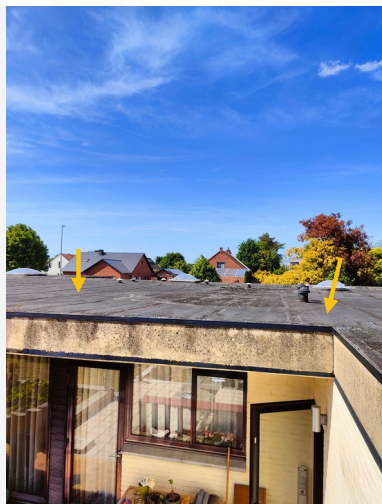
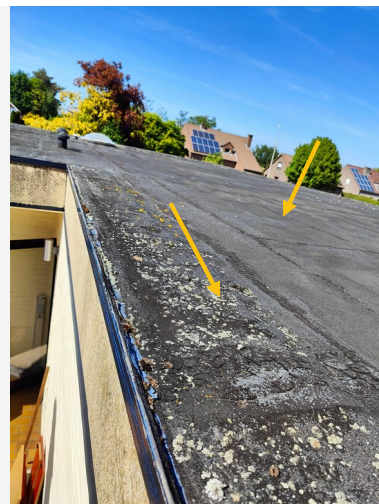
Het asbestmateriaal valt onder de mijlpaal van 2040.

Eindbeoordeling materiaalrisico	Laag materiaalrisico en/of verlaagde kans op vezelvrijgave
---------------------------------	--

Gebondenheid	Categorie 1: hechtgebonden in oorsprong
Asbestsoort (vezeltype)	Crocidoliet aanwezig
Asbestconcentratie	Laag (< 50%)
Afschermingsgraad van het gehele materiaal	Enkel randen niet afgeschermd maar geen contact met binnenluchtstromen
Toestand van het materiaal	Licht beschadigd, licht verweerd. Intact materiaal type Pical – asbestboard of categorie III 'gebondenheid'

Beschrijving	roofing
Omgeving	Buiten
Primaire drager	Plat dak
Asbestmateriaal	Dak- en gevelbekleding - Roofing
Bindmiddel van asbestmateriaal	Bitumen (roofing, teer, asfalt)

Gebondenheid op basis van bindmiddel	Hecht
Hoeveelheid (oppervlakte - aantal)	<ul style="list-style-type: none"> • 256,00 m² - 1 stuk
Totale oppervlakte	256,00 m ²
Eenvoudig bereikbaar	<p>Nee</p> <ul style="list-style-type: none"> • Verwijdering tast de bouwkundige integriteit aan.
Bevestigingswijze	<ul style="list-style-type: none"> • Verlijmd, ingegoten, versmeerd
Identificatiemethode	<p>Vaststelling zonder monsternamen</p> <p>Motivatie: Groot risico op structurele gevolgschade (lekschade, werking installatie,...)</p>
Destructieve handeling voor identificatie	Nee

Zorgvuldig beheren

- Zorg voor een veilig beheer. Vermijd het beschadigen van het asbestmateriaal. Controleer de toestand jaarlijks op wijzigingen.
- Zorg voor een veilig beheer en verwijder dit asbestmateriaal wanneer het bij werken eenvoudig bereikbaar wordt. Controleer de toestand jaarlijks op wijzigingen.

- Eenvoudige handelingen: enkel door erkend asbestverwijderaar
Gelet op de bevestigingsmethode roofing is verwijdering zonder vezelvrijgave moeilijk uit te voeren. De verwijderstechniek te bepalen met de asbestverwijderaar/ dakwerker met opleidingscertificaat.
Monsternamen voorafgaand aan toekomstige dakwerken is aangewezen om de aanwezigheid van asbest te bevestigen/uit te sluiten.
