Asbestinventarisatetest

Weidestraat 19, 3970 Leopoldsburg

Attestnummer : 20230729-000139.000

Uitgegeven op : 29.07.2023

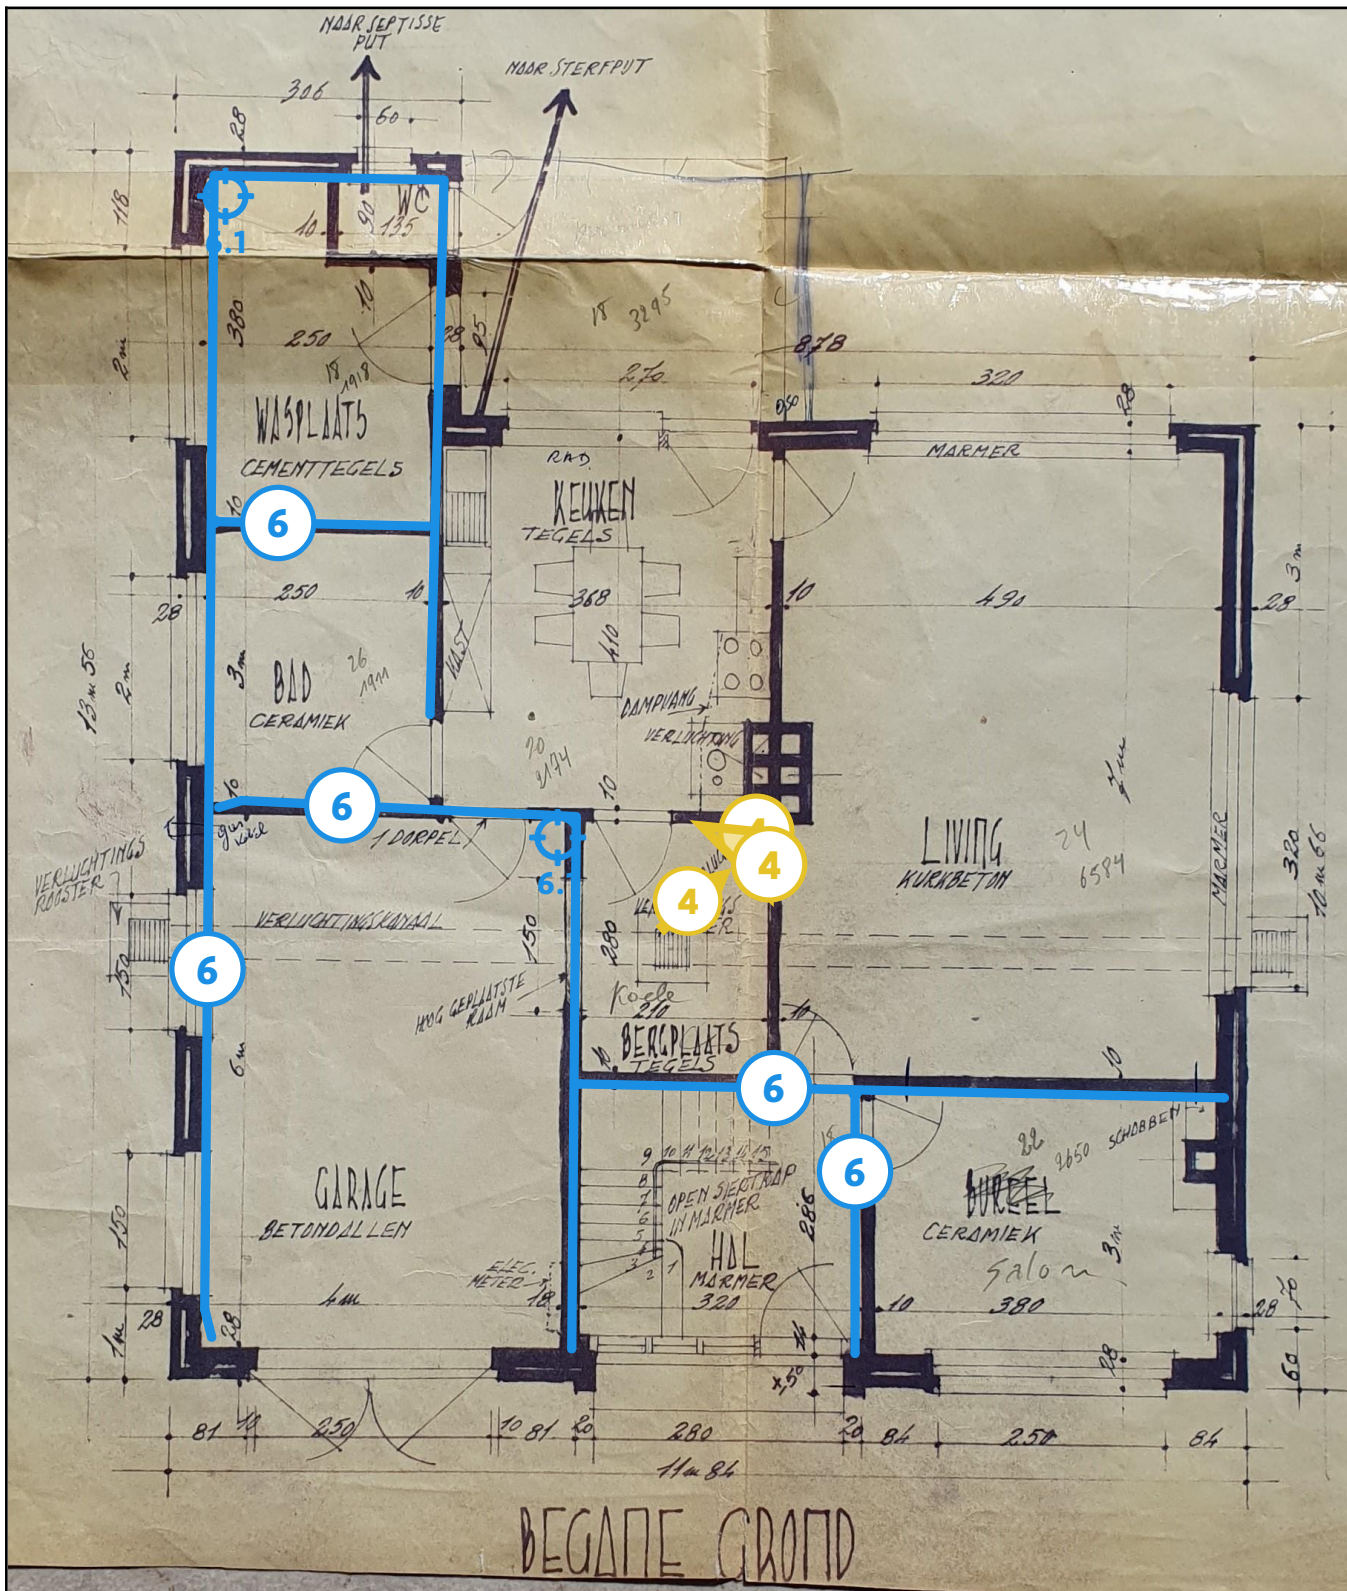
Plan 1.1: Grondplan Woning (3)

4. verluchttingsbuis	Asbestmateriaal	Zorgvuldig beheren
6. bezetsel	Geen asbest	-
6.1 Code: 3970WEI19-M1	Mengmonster	-

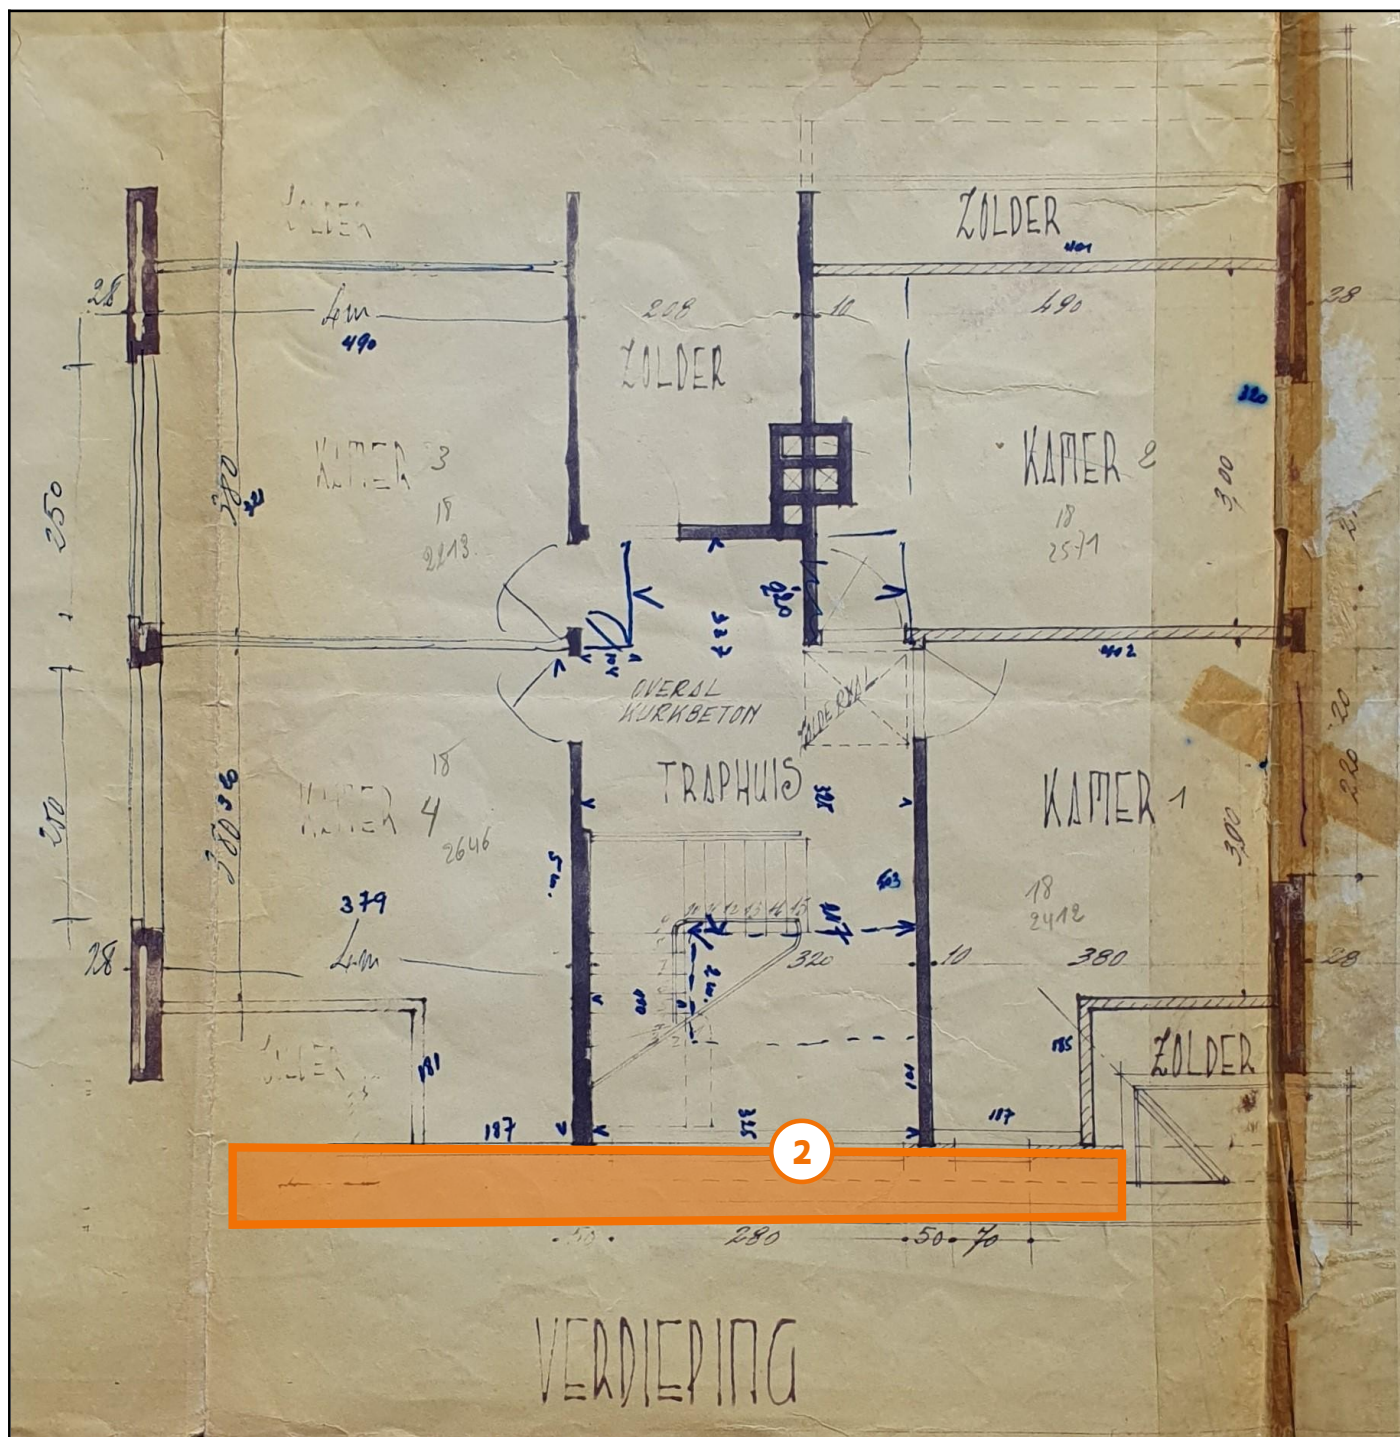
Plan 1.2: Grondplan Woning (5)

Beschrijving	Type	Actie
2. Ieën	Asbestmateriaal	Verwijderen

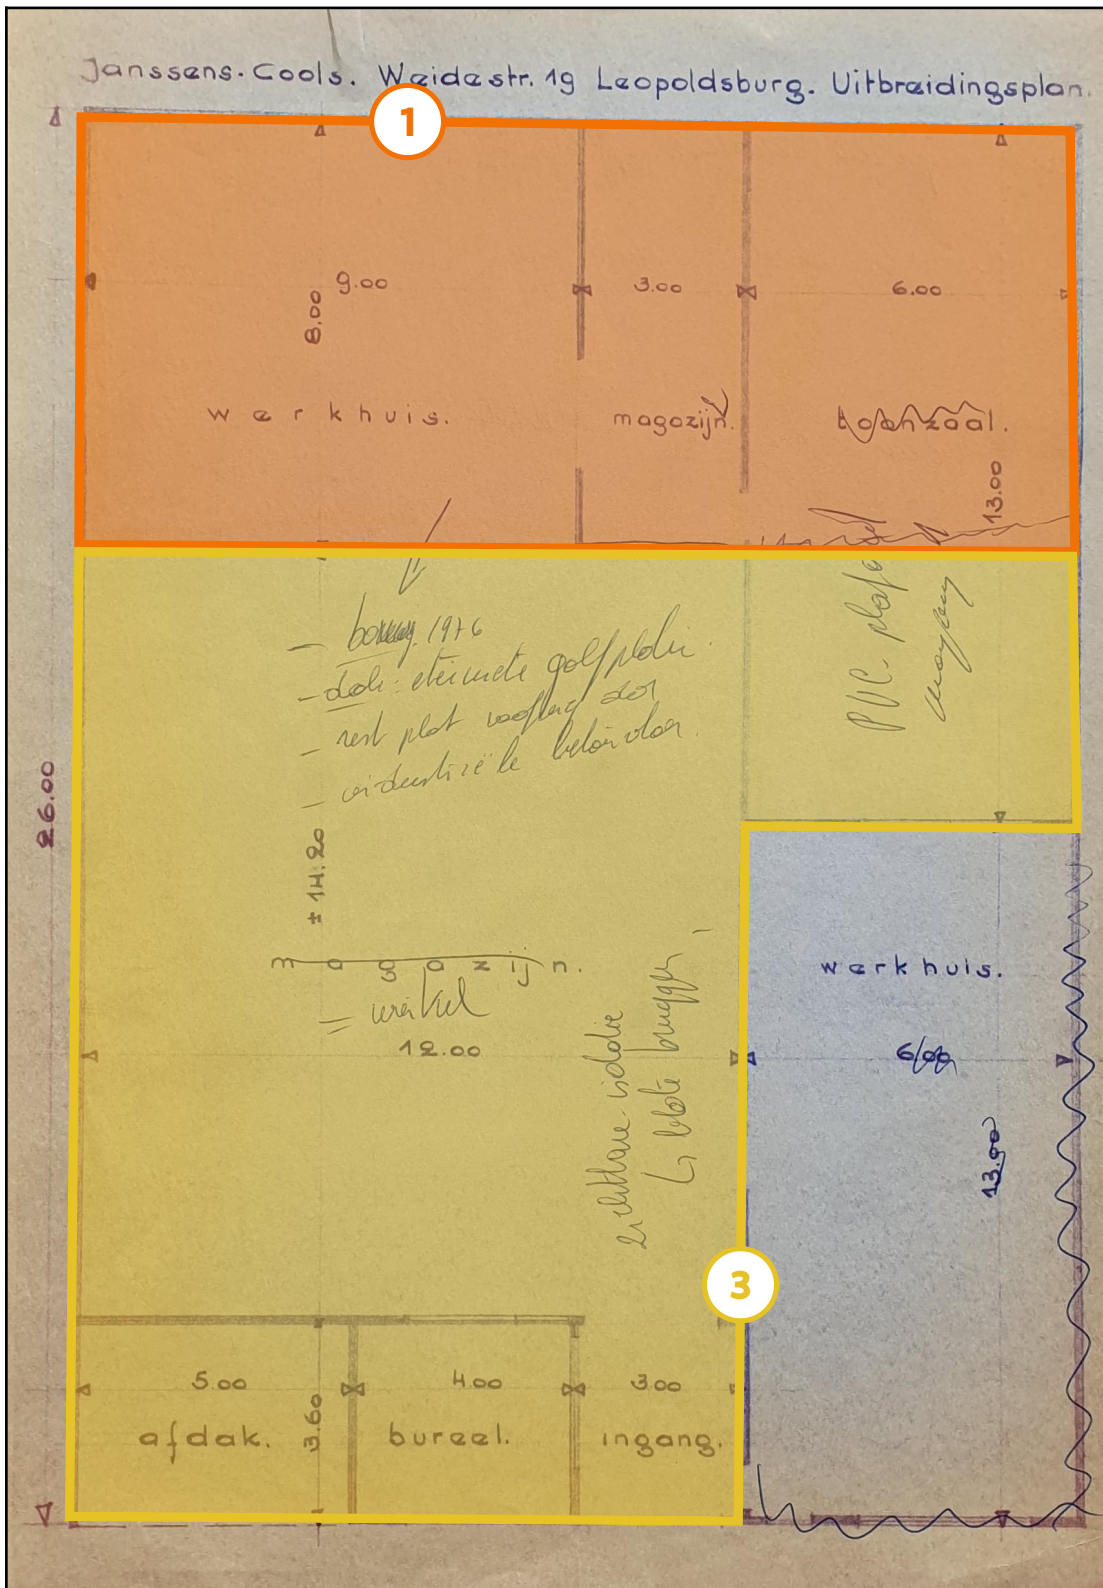
Plan 2.2: Winkelplan 2

1. golfplaten	Asbestmateriaal	Verwijderen
3. Roofing	Asbestmateriaal	Zorgvuldig beheren

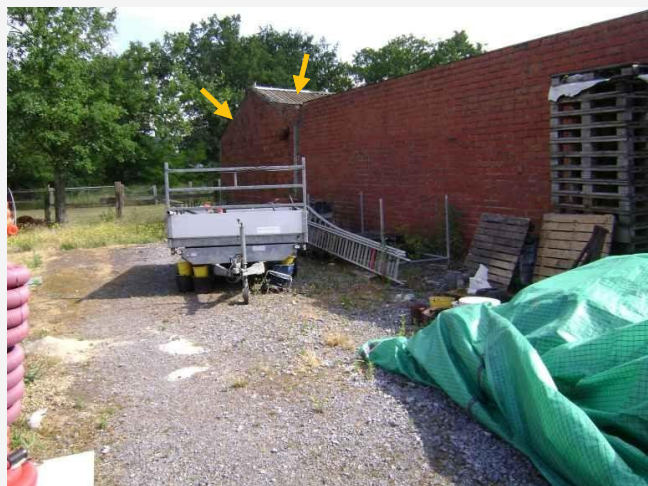
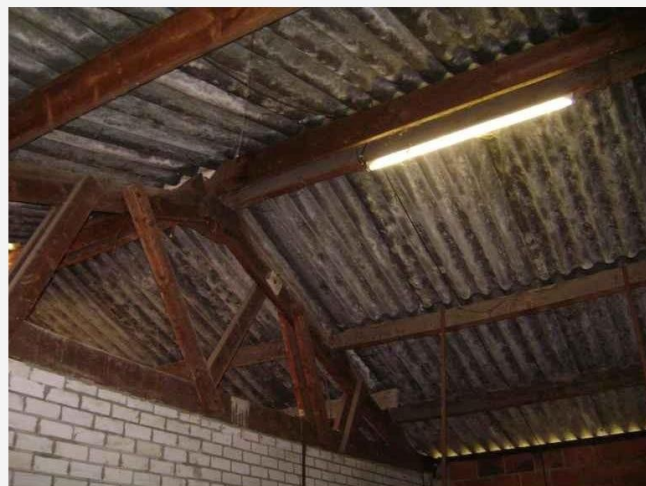
Eindbeoordeling materiaalarisico	Laag materiaalarisico en/of verlaagde kans op vezelvrijgave
----------------------------------	---

Gebondenheid	Categorie 1: hechtgebonden in oorsprong
Asbestsoort (vezeltype)	Crocidoliet aanwezig
Asbestconcentratie	Laag (< 50%)
Afschermingsgraad van het gehele materiaal	Enkel randen niet afgeschermd maar geen contact met binnenluchtstromen

Toestand van het materiaal	Licht beschadigd, licht verweerd. Intact materiaal type Pical – asbestboard of categorie III 'gebondenheid'
-----------------------------------	---

Beschrijving	golfplaten
Omgeving	Buiten
Primaire drager	Schuin dak
Asbestmateriaal	Dak- en gevelbekleding - Golfplaat
Bindmiddel van asbestmateriaal	Cement
Gebondenheid op basis van bindmiddel	Hecht
Hoeveelheid (oppervlakte - aantal)	<ul style="list-style-type: none"> • 160,00 m² - 1 stuk
Totale oppervlakte	160,00 m ²
Eenvoudig bereikbaar	Ja
Bevestigingswijze	<ul style="list-style-type: none"> • Geschroefd
Identificatiemethode	Vaststelling zonder monsternamen
Destructieve handeling voor identificatie	Nee
Opmerking	De hoeveelheden zijn ter indicatie. Aan vermelde afmetingen/hoeveelheden of gewicht kunnen geen rechten worden ontleend.

Verwijderen

- Zorg voor een veilig beheer. Vermijd het beschadigen van het asbestmateriaal. Controleer de toestand jaarlijks op wijzigingen.

- Eenvoudige handelingen: mag via doe-het-zelf of door werknemer(s) met opleidingsattest eenvoudige handelingen
Wegnemen intacte golfplaten kan met de nodige preventiemaatregelen (zie onderaan verslag) en voorzichtigheid zelf uitgevoerd worden.

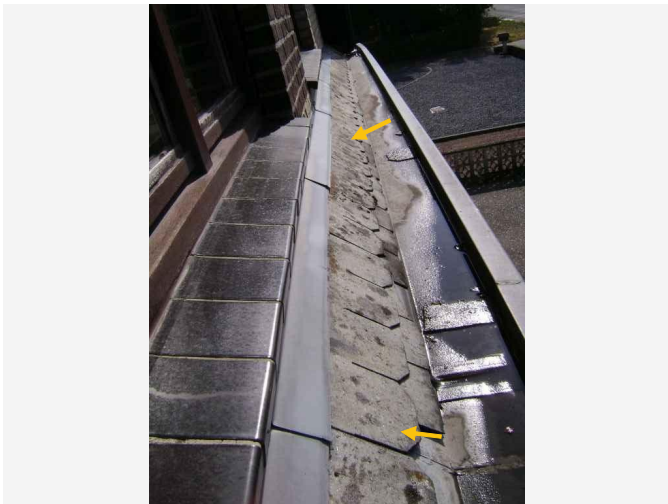
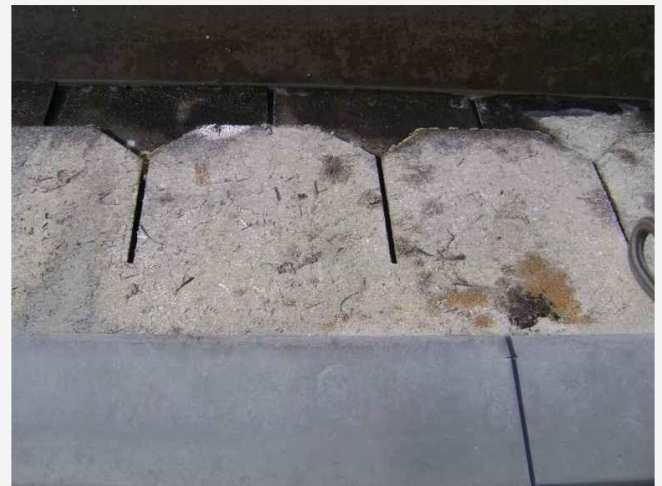
Eindbeoordeling materiaalrisico	Laag materiaalrisico en/of verlaagde kans op vezelvrijgave
---------------------------------	--

Gebondenheid	Categorie 1: hechtgebonden in oorsprong
Asbestsoort (vezeltype)	Crocidoliet aanwezig
Asbestconcentratie	Laag (< 50%)
Afschermingsgraad van het gehele materiaal	Enkel randen niet afgeschermd maar geen contact met binnenluchtstromen

Toestand van het materiaal	Licht beschadigd, licht verweerd. Intact materiaal type Pical – asbestboard of categorie III 'gebondenheid'
----------------------------	---

Beschrijving	leien
Omgeving	Buiten
Primaire drager	Schuin dak
Asbestmateriaal	Dak- en gevelbekleding - Lei, shingle
Bindmiddel van asbestmateriaal	Cement
Gebondenheid op basis van bindmiddel	Hecht
Hoeveelheid (oppervlakte - aantal)	• 3,20 m ² - 1 stuk
Totale oppervlakte	3,20 m ²
Eenvoudig bereikbaar	Ja
Bevestigingswijze	• Geklemd
Identificatiemethode	Vaststelling zonder monsternamen
Destructieve handeling voor identificatie	Nee
Opmerking	De hoeveelheden zijn ter indicatie. Aan vermelde afmetingen/hoeveelheden of gewicht kunnen geen rechten worden ontleend.

Verwijderen

- Zorg voor een veilig beheer. Vermijd het beschadigen van het asbestmateriaal. Controleer de toestand jaarlijks op wijzigingen.

- Eenvoudige handelingen: mag via doe-het-zelf of door werknemer(s) met opleidingsattest eenvoudige handelingen
Wegnemen intacte asbestleien kan met de nodige preventiemaatregelen (zie onderaan verslag) en voorzichtigheid zelf uitgevoerd worden.

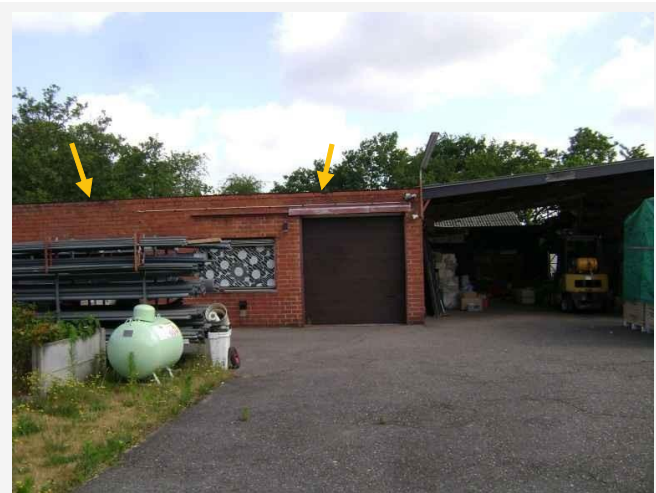
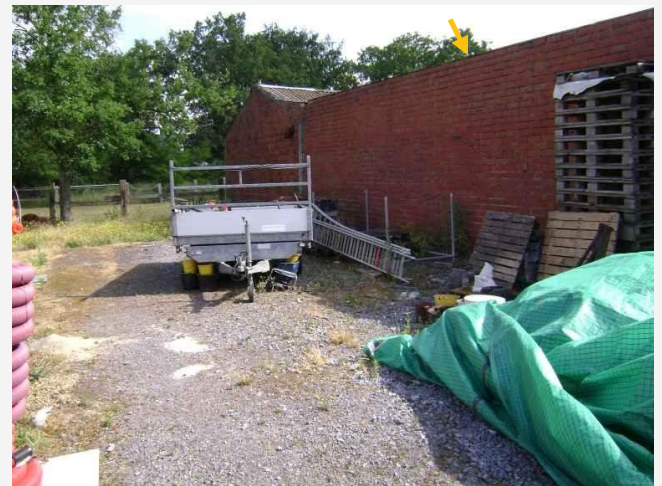
Eindbeoordeling materiaalrisico	Laag materiaalrisico en/of verlaagde kans op vezelvrijgave
---------------------------------	--

Gebondenheid	Categorie 1: hechtgebonden in oorsprong
Asbestsoort (vezeltype)	Crocidoliet aanwezig
Asbestconcentratie	Laag (< 50%)
Afschermingsgraad van het gehele materiaal	Niet stootvaste afscherming
Toestand van het materiaal	Licht beschadigd, licht verweerd. Intact materiaal type Pical – asbestboard of categorie III 'gebondenheid'

Beschrijving	Roofing
Omgeving	Buiten
Primaire drager	Plat dak
Asbestmateriaal	Dak- en gevelbekleding - Roofing
Bindmiddel van asbestmateriaal	Bitumen (roofing, teer, asfalt)
Gebondenheid op basis van bindmiddel	Hecht
Hoeveelheid (oppervlakte - aantal)	• 250,00 m ² - 1 stuk
Totale oppervlakte	250,00 m ²

Eenvoudig bereikbaar	Nee • Verwijdering tast de bouwkundige integriteit aan.
Bevestigingswijze	• Verlijmd, ingegoten, versmeerd
Identificatiemethode	Vaststelling zonder monstername Motivatie: Groot risico op structurele gevolgschade (lekschade, werking installatie,...)
Destructieve handeling voor identificatie	Nee
Opmerking	De hoeveelheden zijn ter indicatie. Aan vermelde afmetingen/hoeveelheden of gewicht kunnen geen rechten worden ontleend. De roofing moeten we als verplicht asbestverdacht beschouwen. Om de aanwezigheid van asbest uit te sluiten is een laboanalyse nodig. Aangezien we dan een monster moeten nemen tot op de vaste drager is kans op lekken achteraf zeer groot. Daarom is het beter de analyse te laten doen wanneer er werken aan het dak moeten gebeuren.

Zorgvuldig beheren

- Zorg voor een veilig beheer. Vermijd het beschadigen van het asbestmateriaal. Controleer de toestand jaarlijks op wijzigingen.

- Eenvoudige handelingen: enkel door erkend asbestverwijderaar
Gelet op de bevestigingsmethode roofing is verwijdering zonder vezelvrijgave moeilijk uit te voeren. De verwijderstechniek te bepalen met de asbestverwijderaar/ dakwerker met opleidingscertificaat.

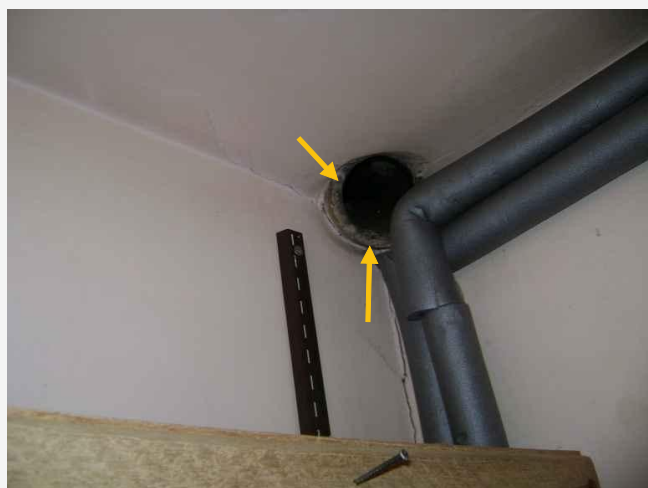
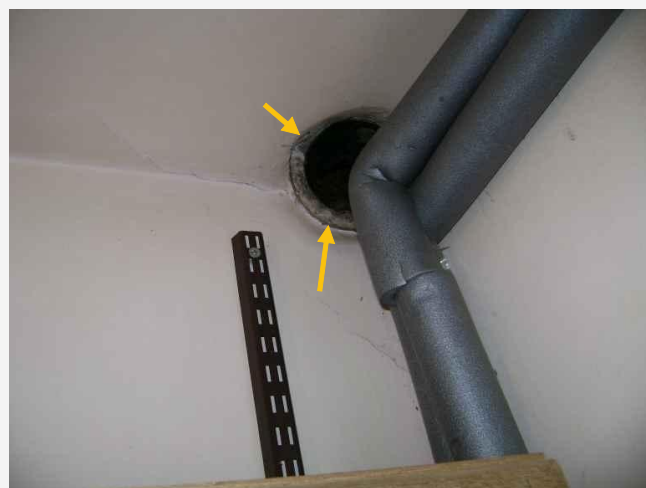
Eindbeoordeling materiaalrisico	Zeer laag materiaalrisico en/of zeer lage kans op vezelvrijgave
---------------------------------	---

Gebondenheid	Categorie 1: hechtgebonden in oorsprong
Asbestsoort (vezeltype)	Crocidoliet aanwezig
Asbestconcentratie	Laag (< 50%)
Afschermingsgraad van het gehele materiaal	Enkel randen niet afgeschermd maar geen contact met binnenluchtstromen
Toestand van het materiaal	Onbeschadigd, niet verweerd

Beschrijving	verluchtingsbuis
Omgeving	Grenst aan binnen- en buitenlucht
Primaire drager	HVAC infrastructuur en uitrusting
Asbestmateriaal	Verloren bekisting - Buis, koker
Bindmiddel van asbestmateriaal	Cement
Gebondenheid op basis van bindmiddel	Hecht
Hoeveelheid (lengte - omtrek - dikte - aantal)	<ul style="list-style-type: none"> 4,00 m - 9,00 cm - 0,50 cm - 1 stuk

Totaal volume	0,002 m ³
Eenvoudig bereikbaar	<p>Nee</p> <ul style="list-style-type: none"> • Het asbestmateriaal is bedekt (uitgezonderd laag verf, coating, behang, kunststof, textiel) en het wegnemen van het bedekkende materiaal kan niet zonder het bedekkende materiaal te beschadigen. • Verwijdering tast de bouwkundige integriteit aan.
Bevestigingswijze	<ul style="list-style-type: none"> • Geklemd • Verlijmd, ingegoten, versmeerd
Identificatiemethode	Vaststelling zonder monstername
Destructieve handeling voor identificatie	Nee
Opmerking	De hoeveelheden zijn ter indicatie. Aan vermelde afmetingen/hoeveelheden of gewicht kunnen geen rechten worden ontleend.

Zorgvuldig beheren

- Zorg voor een veilig beheer. Vermijd het beschadigen van het asbestmateriaal. Controleer de toestand jaarlijks op wijzigingen.
- Zorg voor een veilig beheer en verwijder dit asbestmateriaal wanneer het bij werken eenvoudig bereikbaar wordt. Controleer de toestand jaarlijks op wijzigingen.

- Eenvoudige handelingen: enkel door erkend asbestverwijderaar
Gelet de bevestigingsmethode is deze toepassing niet in eigen beheer te verwijderen.
Verwijderingstechniek, wanneer nodig, te bespreken met de asbestverwijderaar.

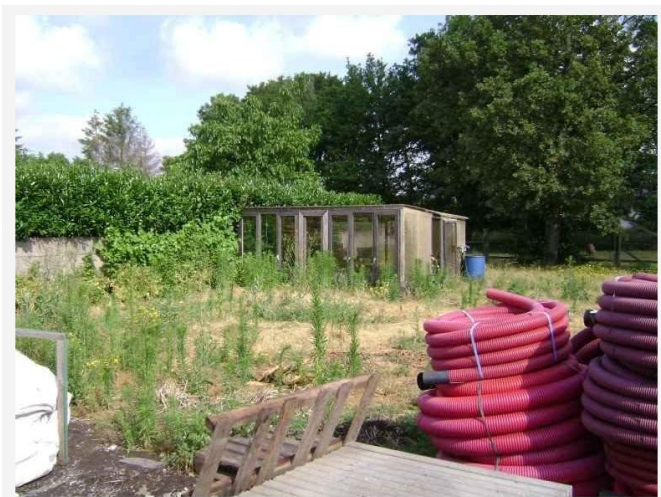
Vrije foto

Serreconstructie opgebouwd uit hout en pvc, geen asbesttoepassingen aangetroffen.

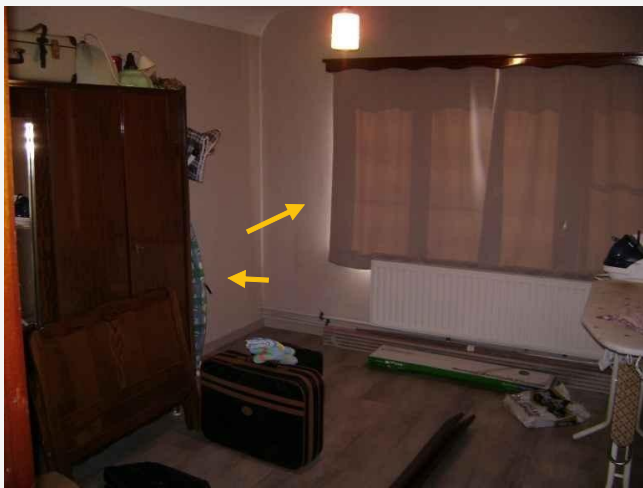
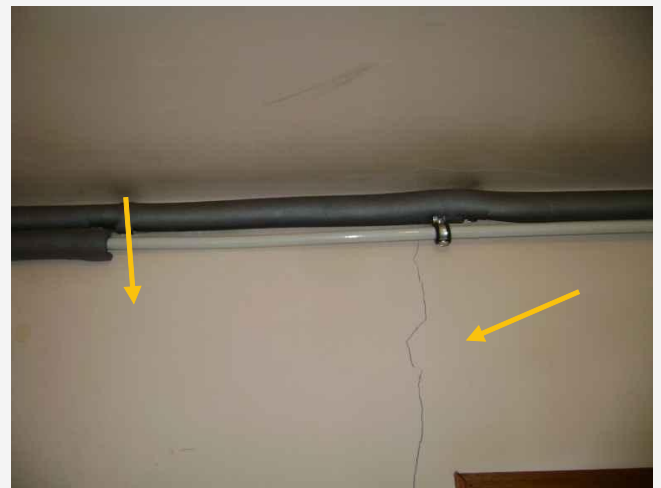
Geen asbest

#	Type	Referentie	Resultaat
6.1	Mengmonster	3970WEI19-M1	Geen asbest

Beschrijving	bezetsel
Omgeving	Binnen
Primaire drager	Binnenwand
Bindmiddel van materiaal	Gips - kalk
