Asbestinventarisatetest

Kattenbos 93, 3920 Lommel

Attestnummer : 20230427-000444.000

Uitgegeven op : 27.04.2023

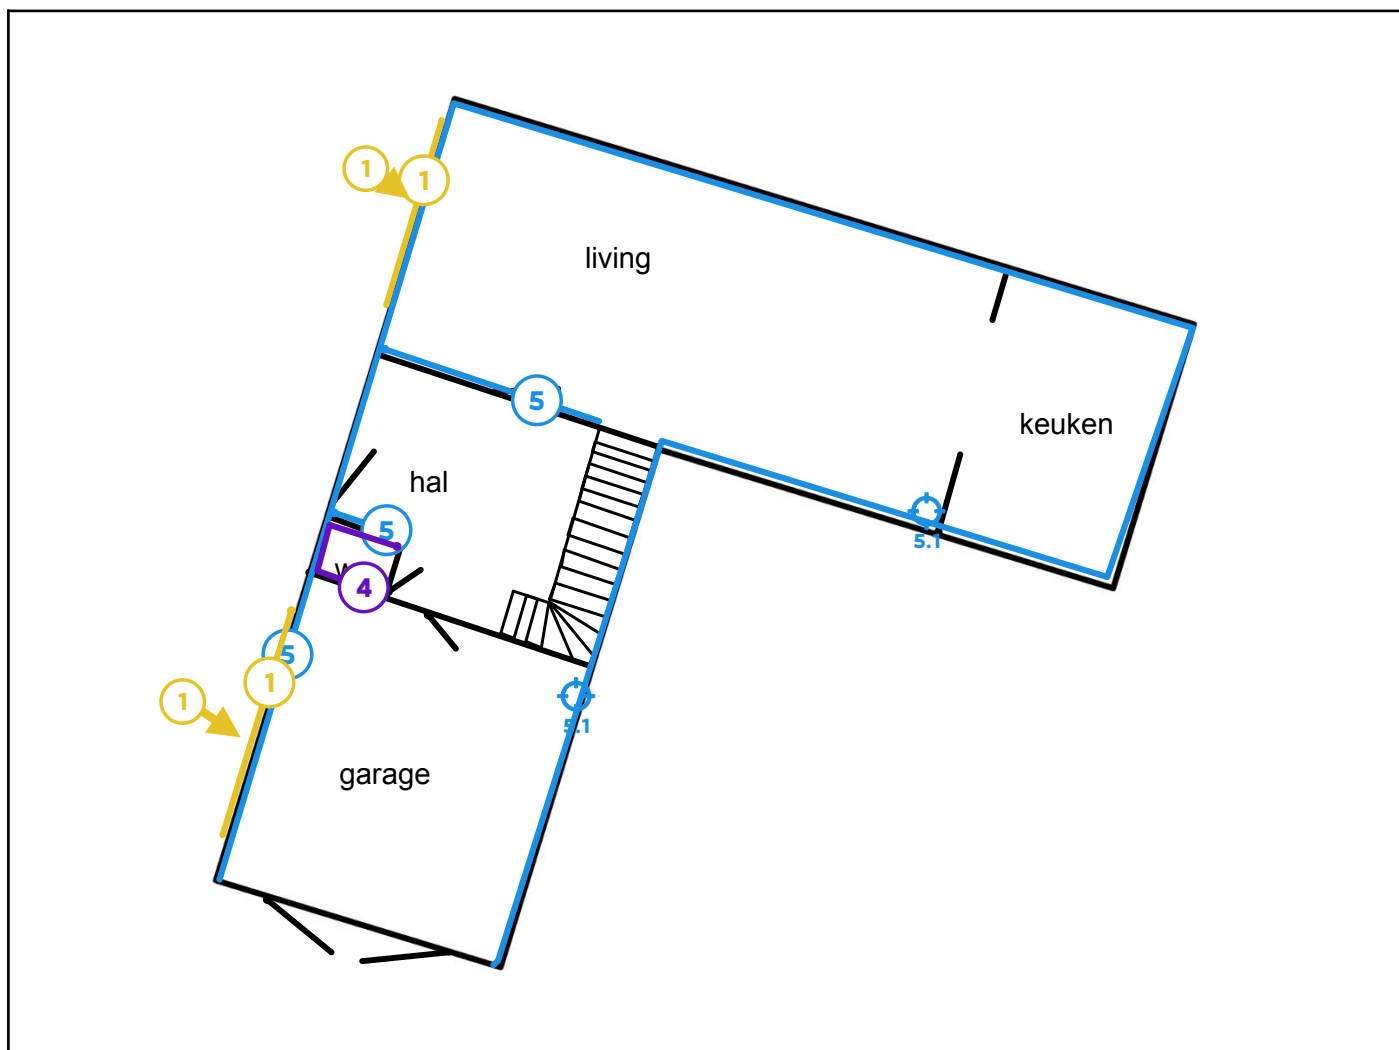
Plan 1.1: gelijkvloers

Beschrijving	Type	Actie
1. vensterbanken buiten	Asbestmateriaal	Zorgvuldig beheren
4. tegellijn badkamer/keuken	Advies	-
5. Bezetsel	Geen asbest	-
5.1 Code: 3920KAT93-M1	Mengmonster	-

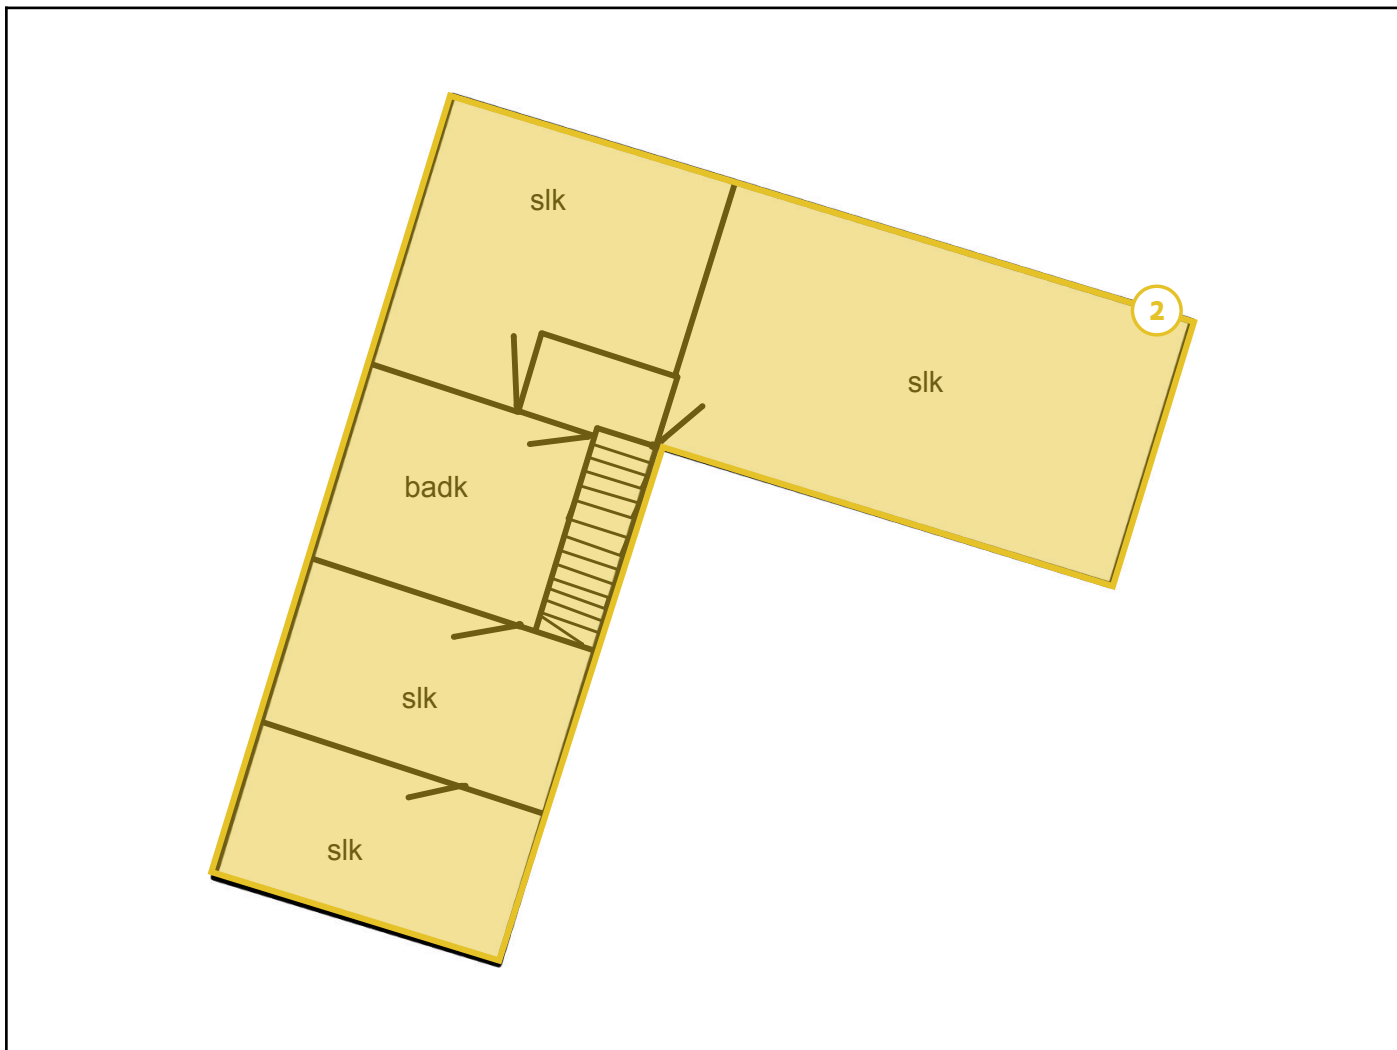
Plan 1.2: verdieping

Beschrijving	Type	Actie
2. Roofing	Asbestmateriaal	Zorgvuldig beheren

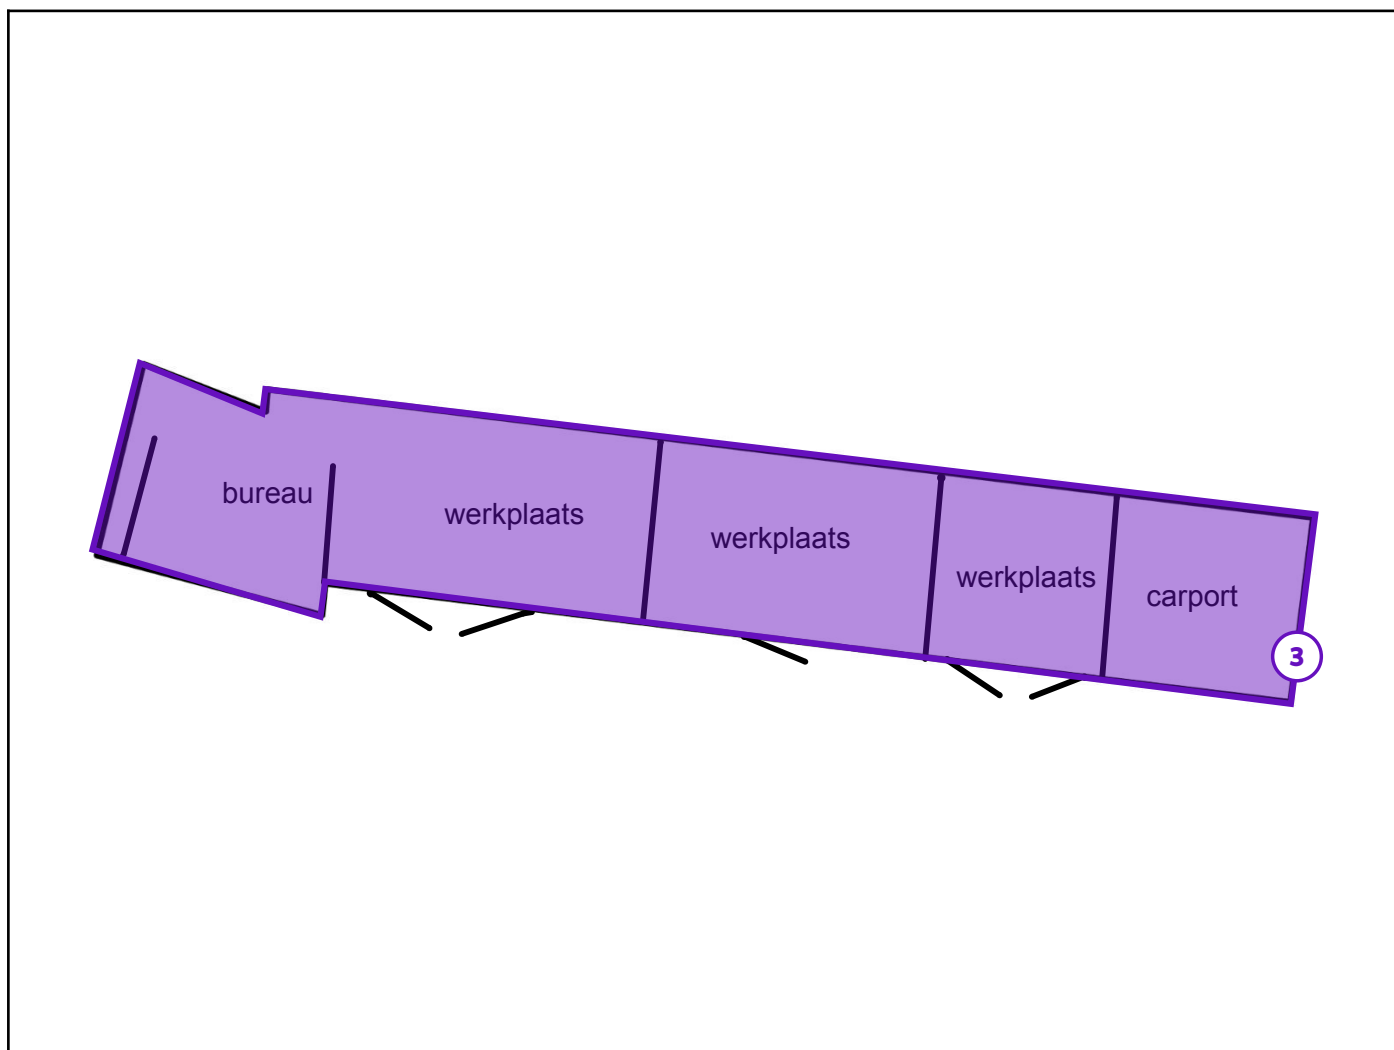
Plan 2.1: Bijgebouw plan

Beschrijving	Type	Actie
3. geen asbesttoepassingen aangetroffen	Advies	-

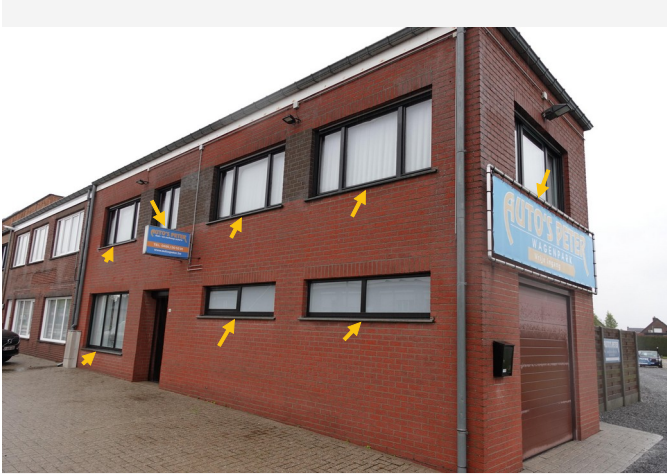
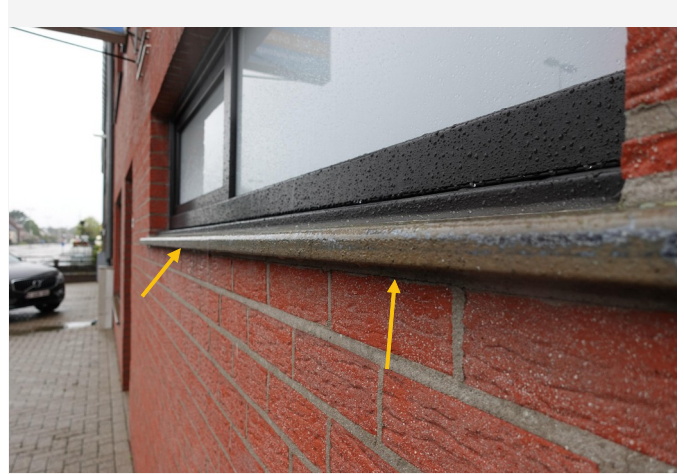
Het asbestmateriaal valt onder de mijlpaal van 2040.

Eindbeoordeling materiaalrisico	Laag materiaalrisico en/of verlaagde kans op vezelvrijgave
---------------------------------	--

Gebondenheid	Categorie 1: hechtgebonden in oorsprong
Asbestsoort (vezeltype)	Crocidoliet aanwezig
Asbestconcentratie	Laag (< 50%)
Afschermingsgraad van het gehele materiaal	Enkel randen niet afgeschermd maar geen contact met binnenluchtstromen
Toestand van het materiaal	Licht beschadigd, licht verweerd. Intact materiaal type Pical – asbestboard of categorie III 'gebondenheid'

Beschrijving	vensterbanken buiten
--------------	----------------------

Omgeving	Buiten
Primaire drager	Wandopening verticaal (raam, deur, ...)
Asbestmateriaal	Deksteen, muurkap - Hol
Bindmiddel van asbestmateriaal	Cement
Gebondenheid op basis van bindmiddel	Hecht
Hoeveelheid (oppervlakte - dikte - aantal)	<ul style="list-style-type: none"> • 0,50 m² - 5,00 cm - 1 stuk
Totaal volume	0,025 m ³
Eenvoudig bereikbaar	<p>Nee</p> <ul style="list-style-type: none"> • Het asbestmateriaal is bedekt (uitgezonderd laag verf, coating, behang, kunststof, textiel) en het wegnemen van het bedekkende materiaal kan niet zonder het bedekkende materiaal te beschadigen.
Bevestigingswijze	<ul style="list-style-type: none"> • Geklemd • Verlijmd, ingegoten, versmeerd
Identificatiemethode	Vaststelling zonder monstername
Destructieve handeling voor identificatie	Nee
Opmerking	oppervlakte geschat, betreft 8 vensterbanken aangeduidt op het plan.

- Zorg voor een veilig beheer en verwijder dit asbestmateriaal wanneer het bij werken eenvoudig bereikbaar wordt. Controleer de toestand jaarlijks op wijzigingen.

- Eenvoudige handelingen: mag via doe-het-zelf of door werknemer(s) met opleidingsattest eenvoudige handelingen
Wegnemen intacte venstertebletten kan met de nodige preventiemaatregelen (zie onderaan verslag) en voorzichtigheid zelf uitgevoerd worden.

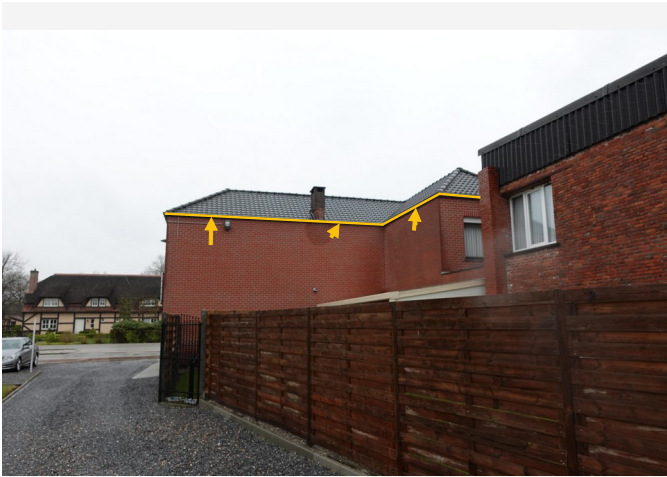
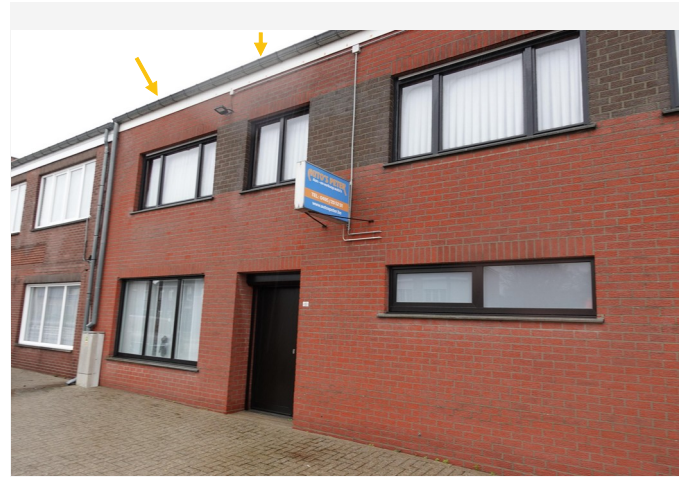
Het asbestmateriaal valt onder de mijlpaal van 2040.

Eindbeoordeling materiaalrisico	Zeer laag materiaalrisico en/of zeer lage kans op vezelvrijgave
---------------------------------	---

Gebondenheid	Categorie 1: hechtgebonden in oorsprong
Asbestsoort (vezeltype)	Crocidoliet aanwezig
Asbestconcentratie	Laag (< 50%)
Afschermingsgraad van het gehele materiaal	Stootvaste afscherming of omkasting
Toestand van het materiaal	Licht beschadigd, licht verweerd. Intact materiaal type Pical – asbestboard of categorie III 'gebondenheid'

Beschrijving	Roofing
Omgeving	Buiten
Primaire drager	Plat dak
Asbestmateriaal	Dak- en gevelbekleding - Roofing
Bindmiddel van asbestmateriaal	Bitumen (roofing, teer, asfalt)
Gebondenheid op basis van bindmiddel	Hecht

Hoeveelheid (oppervlakte - aantal)	<ul style="list-style-type: none"> • 198,00 m² - 1 stuk
Totale oppervlakte	198,00 m ²
Eenvoudig bereikbaar	<p>Nee</p> <ul style="list-style-type: none"> • Het asbestmateriaal is bedekt (uitgezonderd laag verf, coating, behang, kunststof, textiel) en het wegnemen van het bedekkende materiaal kan niet zonder het bedekkende materiaal te beschadigen.
Bevestigingswijze	<ul style="list-style-type: none"> • Verlijmd, ingegoten, versmeerd
Identificatiemethode	<p>Vaststelling zonder monstername</p> <p>Motivatie: Onderzoeksbeperking verhinderde monstername</p>
Destructieve handeling voor identificatie	Nee
Opmerking	Er werd over het oude plat dak een schuine dakconstructie geplaatst. Het originele roofing ligt nog op de woning.

- Zorg voor een veilig beheer en verwijder dit asbestmateriaal wanneer het bij werken eenvoudig bereikbaar wordt. Controleer de toestand jaarlijks op wijzigingen.

- Eenvoudige handelingen: mag via doe-het-zelf of door werknemer(s) met opleidingsattest eenvoudige handelingen
Gelet op de bevestigingsmethode roofing is verwijdering zonder vezelvrijgave moeilijk uit te voeren. De verwijderstechniek te bepalen met de asbestverwijderaar/ dakwerker met opleidingscertificaat.

Monsternamen voorafgaand aan toekomstige dakwerken is aangewezen om de aanwezigheid van asbest te bevestigen/uit te sluiten.

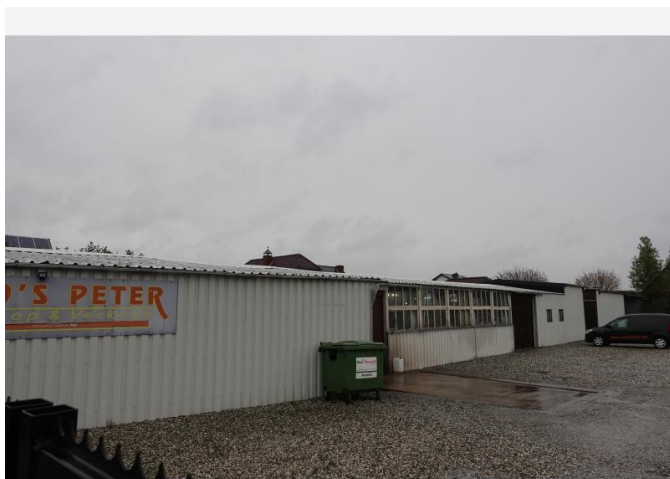
betonplaten constructie met metalen garagepoorten en metalen dakbedekking.

Geen asbesttoepassingen aangetroffen.

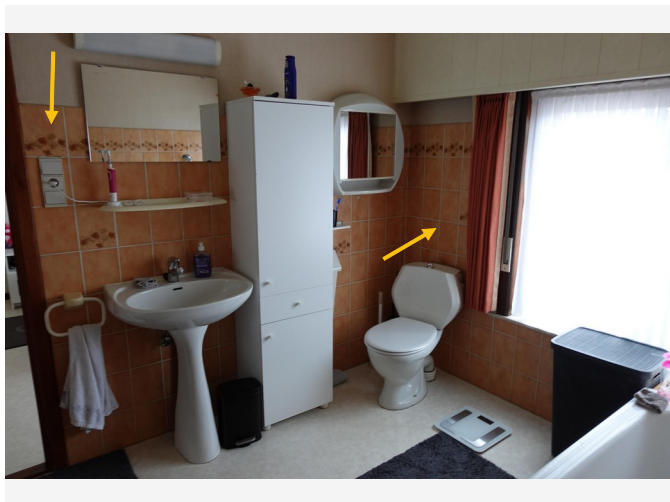
Recent onderzoek heeft uitgewezen dat ook tegellijm die is gebruikt voor het aanbrengen van wand- of vloertegels in badkamers, toiletten en keukens asbesthoudend kan zijn. Zodra deze toepassing zichtbaar wordt (kapotte tegel) is monsternamen en analyse aangewezen.

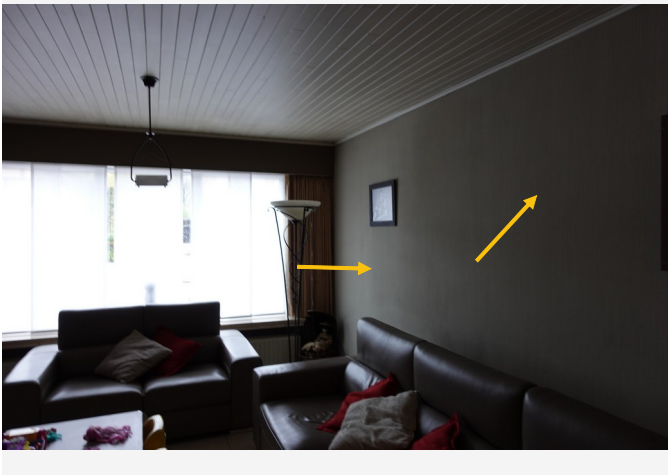
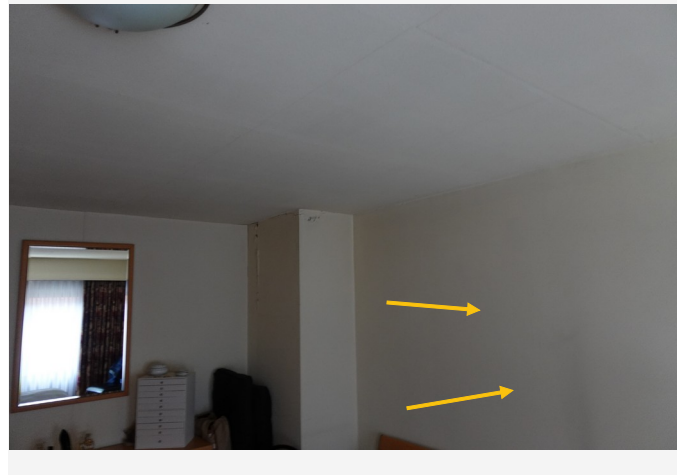
Geen asbest

#	Type	Referentie	Resultaat
5.1	Mengmonster	3920KAT93-M1	Geen asbest

Beschrijving	Bezetsel
Omgeving	Binnen
Primaire drager	Binnenwand
Bindmiddel van materiaal	Gips - kalk
