Asbestinventarisatetest

Boekweitstraat 17, 3920 Lommel

Attestnummer : 20231123-000283.000

Uitgegeven op : 23.11.2023

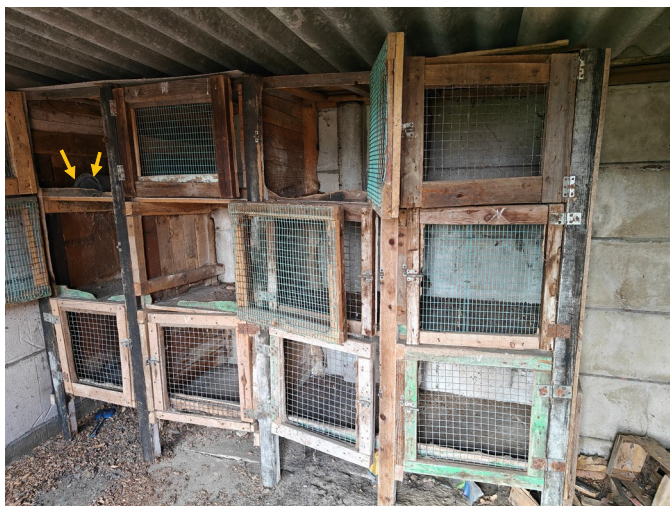
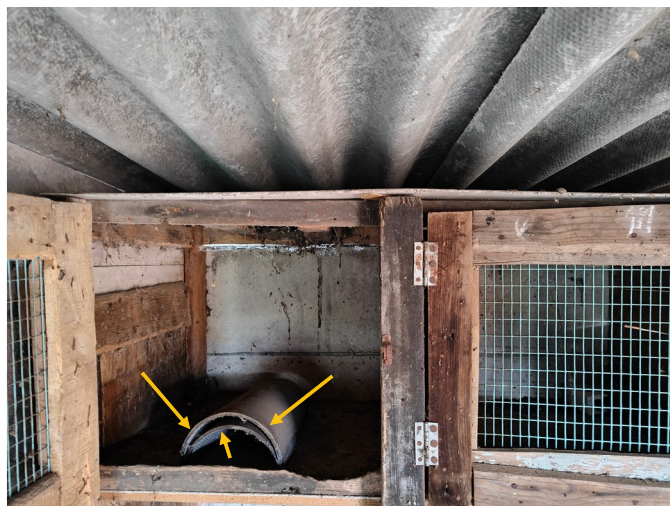
Dringend verwijderen

Beschrijving	nokleien
Type afvalstof	Betreft stock-voorraad of gedemonteerde asbestmaterialen
Aanwezige resten	nokleien
Omgeving	Buiten
Primaire drager	Onderdelen - stock
Asbestmaterialen	<ul style="list-style-type: none">Dak- en gevelbekleding - Lei, shingleDak- en gevelbekleding - Nok, windveer, boeiboord
Bindmiddel van asbestmateriaal	Cement
Gebondenheid op basis van bindmiddel	Hecht
Hoeveelheid (gewicht - aantal)	<ul style="list-style-type: none">4,99 kg - 1 stuk
Totaal gewicht	4,99 kg
Eenvoudig bereikbaar	Ja
Identificatiemethode	Vaststelling zonder monsternamen
Opmerking	De hoeveelheden zijn ter indicatie. Aan vermelde afmetingen/hoeveelheden of gewicht kunnen geen rechten worden ontleend. 2 stuks

- Verwijder het asbestafval.

- Eenvoudige handelingen: mag via doe-het-zelf of door werknemer(s) met opleidingsattest eenvoudige handelingen oppakken, dubbel inpakken in plastic en afvoeren naar het containerpark mag nog in eigen beheer uitgevoerd worden.

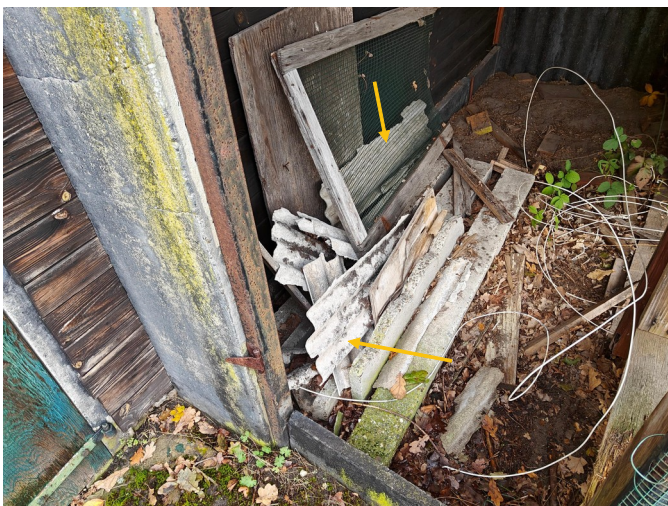
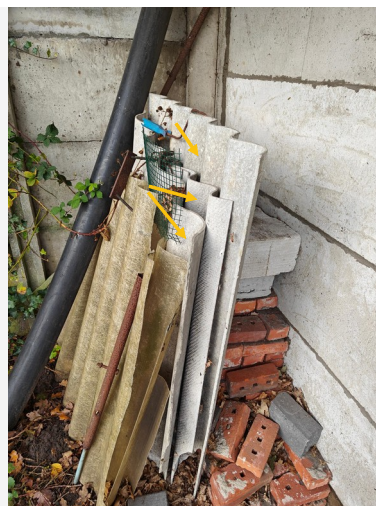
Dringend verwijderen

Beschrijving	golfplaten
Type afvalstof	Betreft stock-voorraad of gedemonteerde asbestmaterialen
Aanwezige resten	stukken golfplaat
Omgeving	Buiten
Primaire drager	Bodem
Asbestmaterialen	<ul style="list-style-type: none">Dak- en gevelbekleding - Golfplaat
Bindmiddel van asbestmateriaal	Cement
Gebondenheid op basis van bindmiddel	Hecht
Hoeveelheid (gewicht - aantal)	<ul style="list-style-type: none">50,00 kg - 1 stuk
Totaal gewicht	50,00 kg
Eenvoudig bereikbaar	Ja
Identificatiemethode	Vaststelling zonder monsternamen

- Verwijder het asbestafval.

- Eenvoudige handelingen: mag via doe-het-zelf of door werknemer(s) met opleidingsattest eenvoudige handelingen oppakken, dubbel inpakken in plastic en afvoeren naar het containerpark mag nog in eigen beheer uitgevoerd worden.

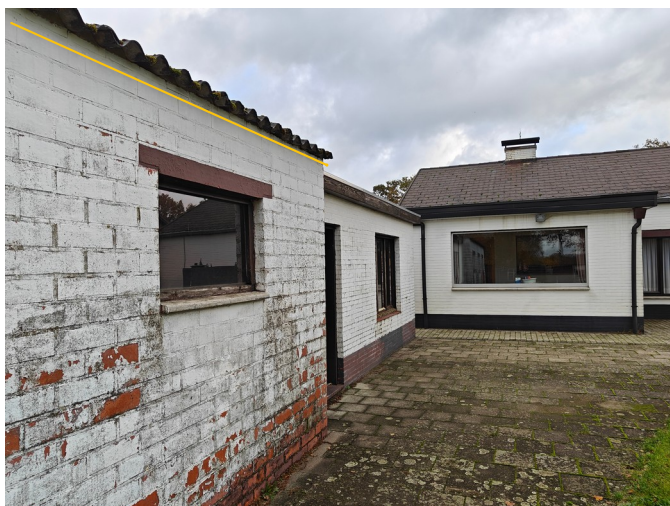
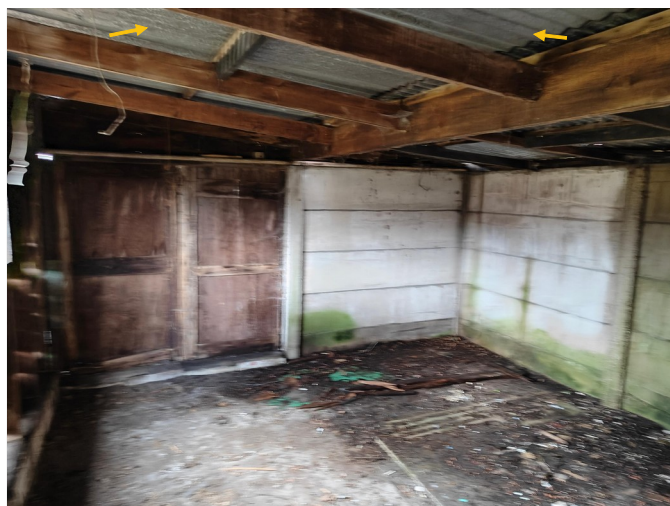
Het asbestmateriaal valt onder de mijlpaal van 2034.

Verwijderen

Eindbeoordeling materiaalrisico	Verhoogd materiaalrisico en/of verhoogde kans op vezelvrijgave
---------------------------------	--

Asbestsoort (vezeltype)	Crocidoliet aanwezig
Asbestconcentratie	Laag (< 50%)
Afschermingsgraad van het gehele materiaal	Geheel of deels vrij aan de buitenlucht
Toestand van het materiaal	Matig beschadigd, matig verweerd

Beschrijving	golfplaten zonder goot
Omgeving	Buiten
Primaire drager	Schuin dak
Asbestmateriaal	Dak- en gevelbekleding - Golfplaat
Bindmiddel van asbestmateriaal	Cement
Gebondenheid op basis van bindmiddel	Hecht
Hoeveelheid (oppervlakte - aantal)	<ul style="list-style-type: none"> • 35,00 m² - 1 stuk • 32,00 m² - 1 stuk • 20,00 m² - 1 stuk
Totale oppervlakte	87,00 m ²
Eenvoudig bereikbaar	Ja
Bevestigingswijze	<ul style="list-style-type: none"> • Geschroefd
Identificatiemethode	Vaststelling zonder monsternamen
Destructieve handeling voor identificatie	Nee
Opmerking	De hoeveelheden zijn ter indicatie. Aan vermelde afmetingen/hoeveelheden of gewicht kunnen geen rechten worden ontleend.

- Zorg voor een veilig beheer. Vermijd het beschadigen van het asbestmateriaal. Controleer de toestand jaarlijks op wijzigingen.
- Hemelwater dat afspoelt van asbestcement daken of gevels kan asbestdeeltjes bevatten. Gebruik het enkel voor gesloten circuits (bv. spoelen toiletten). Reinig na het vervangen van het dak of de gevel de dakgoten en regenwaterput of -ton om asbesthoudend sediment of slib te verwijderen

- Eenvoudige handelingen: mag via doe-het-zelf of door werknemer(s) met opleidingsattest eenvoudige handelingen
Wegnemen intacte golfplaten kan met de nodige preventiemaatregelen (zie onderaan verslag) en voorzichtigheid zelf uitgevoerd worden.
Bij verwijdering in eigen beheer dient men rekening te houden met de volgende stappen:
Gebruik maken van de correcte pbm's (FFP3 masker, veiligheidsbril, overal type Tyvec met kap, handschoenen en overschoenen)

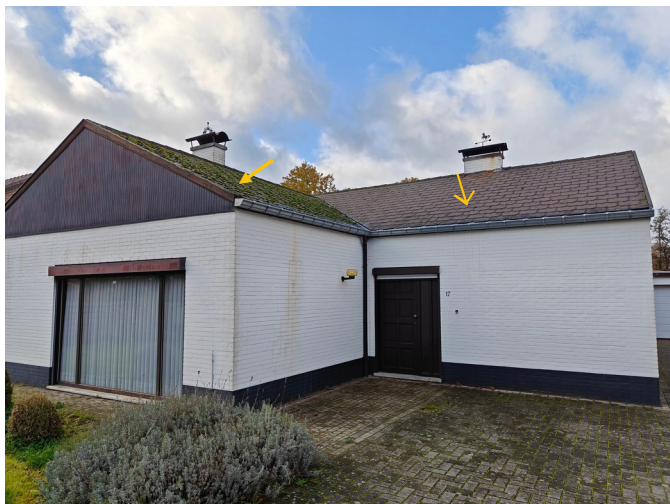
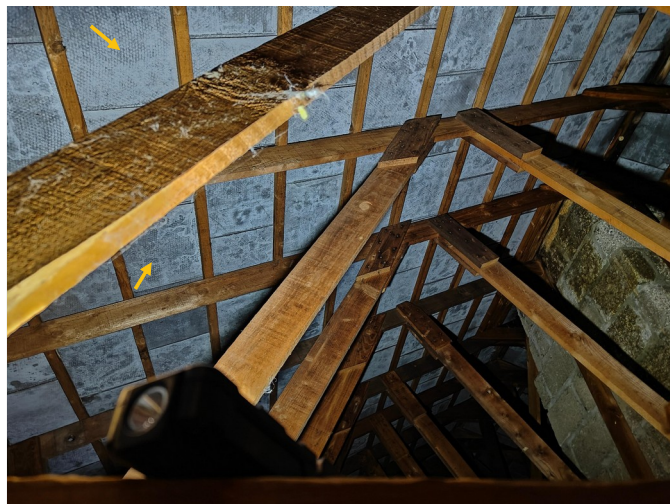
Het asbestmateriaal valt onder de mijlpaal van 2034.

Verwijderen

Eindbeoordeling materiaalrisico	Laag materiaalrisico en/of verlaagde kans op vezelvrijgave
---------------------------------	--

Gebondenheid	Categorie 1: hechtgebonden in oorsprong
Asbestsoort (vezeltype)	Crocidoliet aanwezig
Asbestconcentratie	Laag (< 50%)
Afschermingsgraad van het gehele materiaal	Enkel randen niet afgeschermd maar geen contact met binnenluchtstromen
Toestand van het materiaal	Matig beschadigd, matig verweerd

Beschrijving	leien
Omgeving	Grenst aan binnen- en buitenlucht
Primaire drager	Schuin dak
Asbestmateriaal	Dak- en gevelbekleding - Lei, shingle
Bindmiddel van asbestmateriaal	Cement
Gebondenheid op basis van bindmiddel	Hecht
Hoeveelheid (oppervlakte - aantal)	• 160,00 m ² - 1 stuk
Totale oppervlakte	160,00 m ²
Eenvoudig bereikbaar	Ja
Bevestigingswijze	• Genageld, geniet
Identificatiemethode	Vaststelling zonder monsternamen
Destructieve handeling voor identificatie	Nee

- Zorg voor een veilig beheer. Vermijd het beschadigen van het asbestmateriaal. Controleer de toestand jaarlijks op wijzigingen.
- Hemelwater dat afspoelt van asbestcement daken of gevels kan asbestdeeltjes bevatten. Gebruik het enkel voor gesloten circuits (bv. spoelen toiletten). Reinig na het vervangen van het dak of de gevel de dakgoten en regenwaterput of -ton om asbesthoudend sediment of slib te verwijderen

- Eenvoudige handelingen: mag via doe-het-zelf of door werknemer(s) met opleidingsattest eenvoudige handelingen
Wegnemen intacte asbestleien kan met de nodige preventiemaatregelen (zie onderaan verslag) en voorzichtigheid zelf uitgevoerd worden.
Bij verwijdering in eigen beheer dient men rekening te houden met de volgende stappen:
Gebruik maken van de correcte pbm's (FFP3 masker, veiligheidsbril, overal type Tyvec met kap, handschoenen en overschoenen)

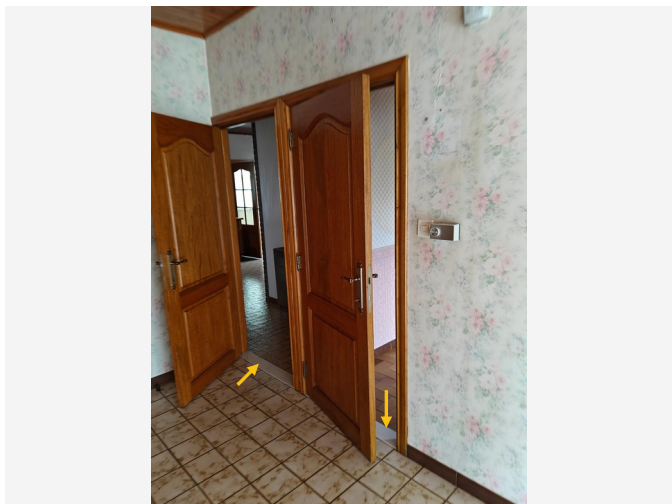
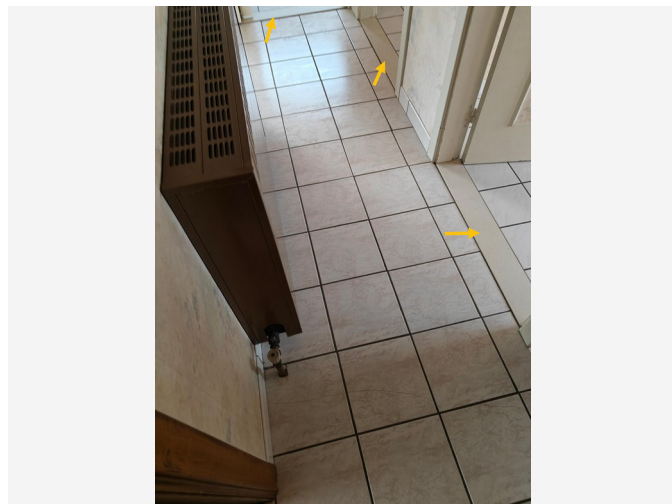
Het asbestmateriaal valt onder de mijlpaal van 2040.

Zorgvuldig beheren

Eindbeoordeling materiaalisico	Zeer laag materiaalisico en/of zeer lage kans op vezelvrijgave
--------------------------------	--

Gebondenheid	Categorie 1: hechtgebonden in oorsprong
Asbestsoort (vezeltype)	Alleen chrysotiel
Asbestconcentratie	Laag (< 50%)
Afschermingsgraad van het gehele materiaal	Enkel randen niet afgeschermd maar geen contact met binnenluchtstromen

Toestand van het materiaal	Licht beschadigd, licht verweerd. Intact materiaal type Pical – asbestboard of categorie III 'gebondenheid'
----------------------------	---

Beschrijving	massal deurdorpels
Omgeving	Binnen
Primaire drager	Vloer
Asbestmateriaal	Plaat, paneel, tablet - Type Massal
Bindmiddel van asbestmateriaal	Cement
Gebondenheid op basis van bindmiddel	Hecht
Hoeveelheid (oppervlakte - dikte - aantal)	<ul style="list-style-type: none"> • 0,09 m² - 3,00 cm - 9 stuks
Totaal volume	0,024 m ³
Eenvoudig bereikbaar	Ja
Bevestigingswijze	<ul style="list-style-type: none"> • Verlijmd, ingegoten, versmeerd
Identificatiemethode	Vaststelling zonder monsternamen
Destructieve handeling voor identificatie	Nee
Opmerking	De hoeveelheden zijn ter indicatie. Aan vermelde afmetingen/hoeveelheden of gewicht kunnen geen rechten worden ontleend.

- Zorg voor een veilig beheer. Vermijd het beschadigen van het asbestmateriaal. Controleer de toestand jaarlijks op wijzigingen.

- Eenvoudige handelingen: mag via doe-het-zelf of door werknemer(s) met opleidingsattest eenvoudige handelingen
Wegnemen intacte massalplaten kan met de nodige preventiemaatregelen (zie onderaan verslag) en voorzichtigheid zelf uitgevoerd worden.

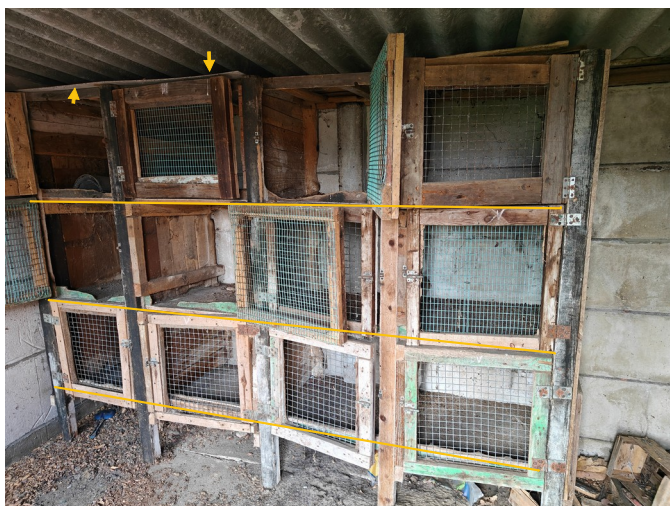
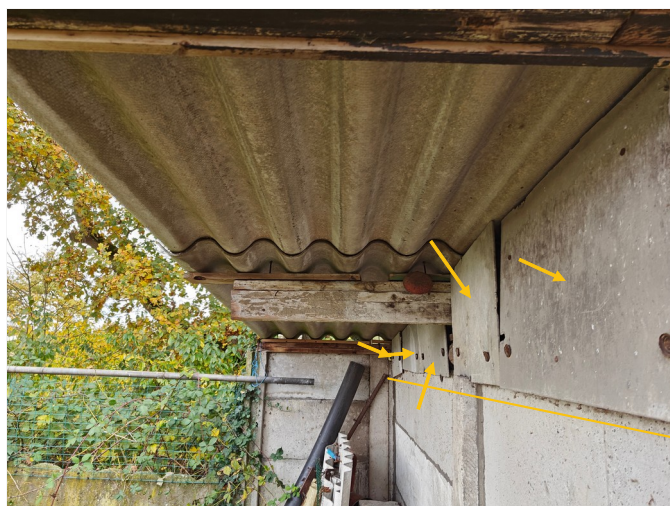
Het asbestmateriaal valt onder de mijlpaal van 2040.

Zorgvuldig beheren

Eindbeoordeling materiaalrisico	Laag materiaalrisico en/of verlaagde kans op vezelvrijgave
---------------------------------	--

Gebondenheid	Categorie 1: hechtgebonden in oorsprong
Asbestsoort (vezeltype)	Crocidoliet aanwezig
Asbestconcentratie	Laag (< 50%)

Afschermingsgraad van het gehele materiaal	Enkel randen niet afgeschermd maar geen contact met binnenluchtstromen
Toestand van het materiaal	Matig beschadigd, matig verweerd

Beschrijving	menuiserite platen
Omgeving	Buiten
Primaire drager	Fundering-draagstructuur (horizontaal, verticaal)
Asbestmateriaal	Plaat, paneel, tablet - Type Menuiserite
Bindmiddel van asbestmateriaal	Cement
Gebondenheid op basis van bindmiddel	Hecht
Hoeveelheid (oppervlakte - dikte - aantal)	<ul style="list-style-type: none"> • 0,64 m² - 0,30 cm - 3 stuks • 0,40 m² - 0,30 cm - 1 stuk • 0,55 m² - 0,30 cm - 1 stuk
Totaal volume	0,009 m ³
Eenvoudig bereikbaar	Ja
Bevestigingswijze	<ul style="list-style-type: none"> • Geklemd • Genageld, geniet
Identificatiemethode	Vaststelling zonder monsternamen
Destructieve handeling voor identificatie	Nee
Opmerking	De hoeveelheden zijn ter indicatie. Aan vermelde afmetingen/hoeveelheden of gewicht kunnen geen rechten worden ontleend.

- Zorg voor een veilig beheer. Vermijd het beschadigen van het asbestmateriaal. Controleer de toestand jaarlijks op wijzigingen.

- Eenvoudige handelingen: mag via doe-het-zelf of door werknemer(s) met opleidingsattest eenvoudige handelingen
Wegnemen intacte menuiserieplaten kan met de nodige preventiemaatregelen (zie onderaan verslag) en voorzichtigheid zelf uitgevoerd worden.

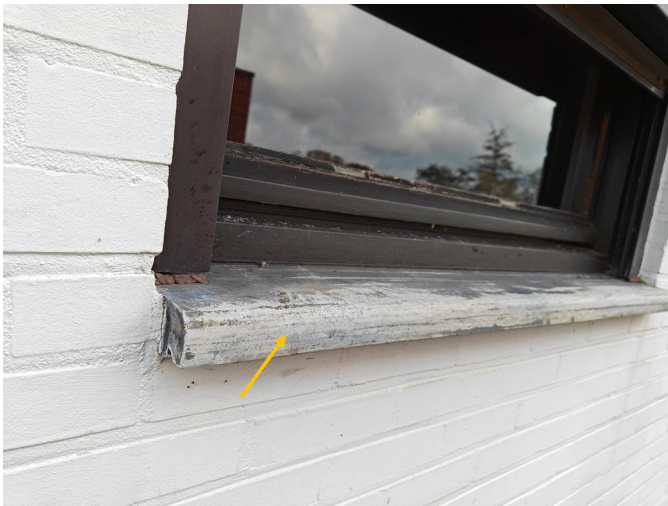
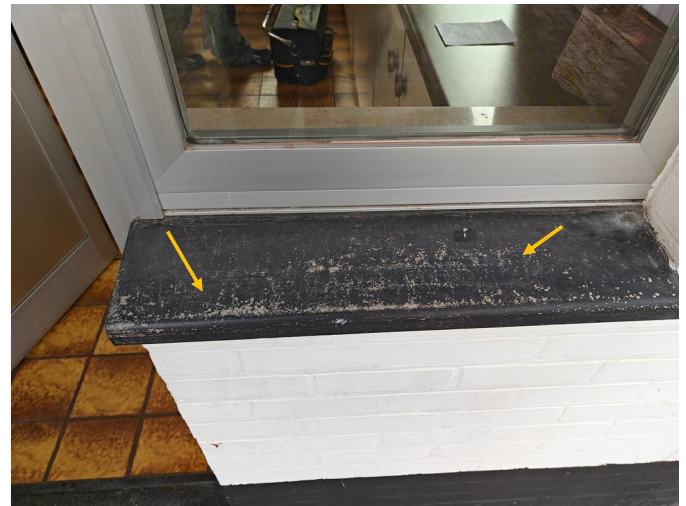
Het asbestmateriaal valt onder de mijlpaal van 2040.

Zorgvuldig beheren

Beschrijving	AC vensterbanken
Omgeving	Buiten
Primaire drager	Wand buitenschil
Asbestmateriaal	Deksteen, muurkap - Hol
Bindmiddel van asbestmateriaal	Cement
Gebondenheid op basis van bindmiddel	Hecht
Hoeveelheid (oppervlakte - dikte - aantal)	<ul style="list-style-type: none">• 0,17 m² - 5,00 cm - 2 stuks• 0,55 m² - 5,00 cm - 1 stuk• 0,41 m² - 5,00 cm - 2 stuks• 0,29 m² - 5,00 cm - 4 stuks• 0,20 m² - 5,00 cm - 4 stuks• 0,44 m² - 5,00 cm - 1 stuk• 0,09 m² - 5,00 cm - 1 stuk
Totaal volume	0,21 m ³

- Zorg voor een veilig beheer. Vermijd het beschadigen van het asbestmateriaal. Controleer de toestand jaarlijks op wijzigingen.
- Zorg voor een veilig beheer en verwijder dit asbestmateriaal wanneer het bij werken eenvoudig bereikbaar wordt. Controleer de toestand jaarlijks op wijzigingen.

- Eenvoudige handelingen: mag via doe-het-zelf of door werknemer(s) met opleidingsattest eenvoudige handelingen
Wegnemen intacte venstertabletten kan met de nodige preventiemaatregelen (zie onderaan verslag) en voorzichtigheid zelf uitgevoerd worden.

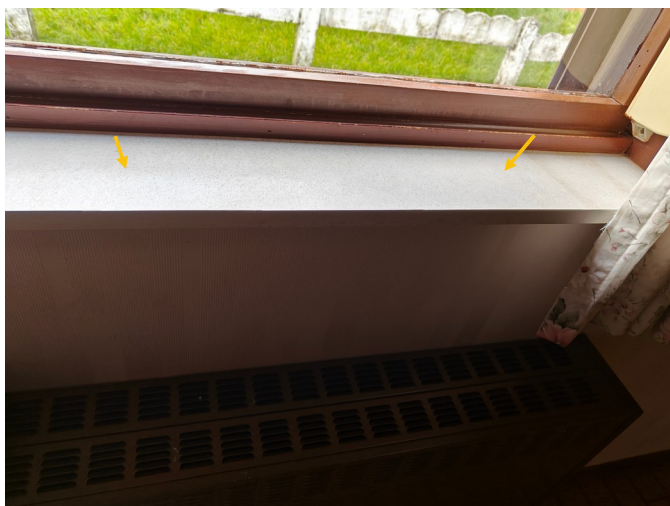
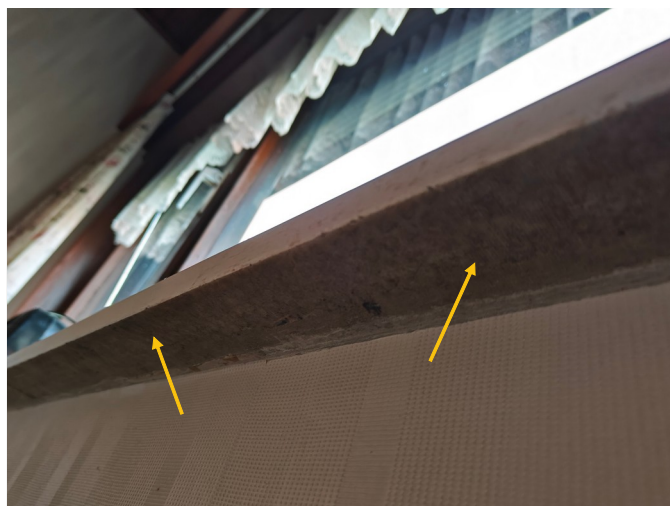
Beschrijving	massal venstertabletten
Omgeving	Binnen
Primaire drager	Wandopening verticaal (raam, deur, ...)
Asbestmateriaal	Plaat, paneel, tablet - Type Massal
Bindmiddel van asbestmateriaal	Cement
Gebondenheid op basis van bindmiddel	Hecht
Hoeveelheid (oppervlakte - dikte - aantal)	<ul style="list-style-type: none"> • 0,75 m² - 3,00 cm - 1 stuk • 0,47 m² - 3,00 cm - 1 stuk • 0,28 m² - 3,00 cm - 1 stuk • 0,34 m² - 3,00 cm - 4 stuks
Totaal volume	0,086 m ³
Eenvoudig bereikbaar	<p>Nee</p> <ul style="list-style-type: none"> • Het asbestmateriaal is bedekt (uitgezonderd laag verf, coating, behang, kunststof, textiel) en het wegnemen van het bedekkende materiaal kan niet zonder het bedekkende materiaal te beschadigen.
Bevestigingswijze	<ul style="list-style-type: none"> • Geklemd
Identificatiemethode	Vaststelling zonder monstername
Destructieve handeling voor identificatie	Nee
Opmerking	De hoeveelheden zijn ter indicatie. Aan vermelde afmetingen/hoeveelheden of gewicht kunnen geen rechten worden ontleend.

- Eenvoudige handelingen: mag via doe-het-zelf of door werknemer(s) met opleidingsattest eenvoudige handelingen
Wegnemen intacte massalplaten kan met de nodige preventiemaatregelen (zie onderaan verslag) en voorzichtigheid zelf uitgevoerd worden. Dit gaat eenvoudig wanneer de ramen vervangen worden.
Bij verwijdering in eigen beheer dient men rekening te houden met de volgende stappen:
Gebruik maken van de correcte pbm's (FFP3 masker, veiligheidsbril, overal type Tyvec met kap, handschoenen en overschoenen)
Materiaal voldoende bevochtigen/fixeren.

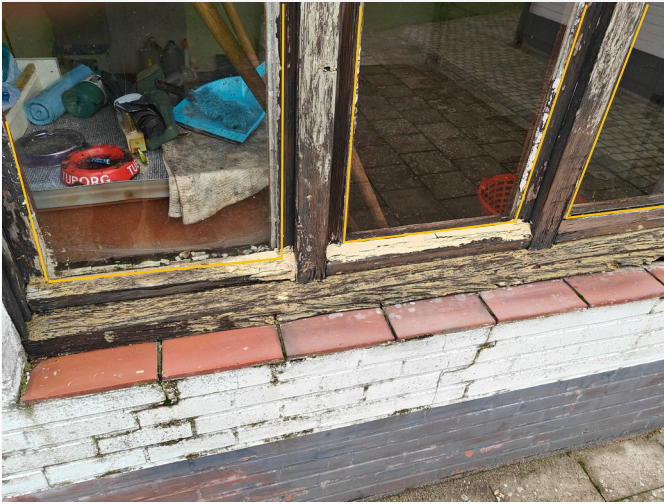
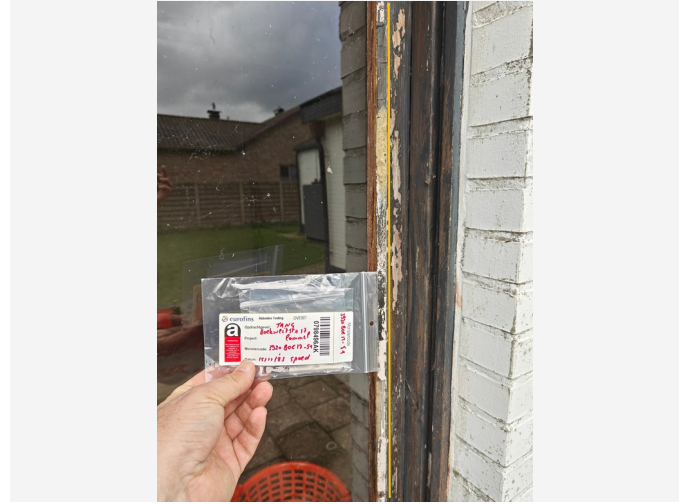
Fiche 10: stopverf

Geen asbest

Beschrijving	stopverf
Omgeving	Buiten
