Asbestinventarisatetest

Kerkhovenweg 186, 3970 Leopoldsburg

Attestnummer : 20231104-000025.000

Uitgegeven op : 04.11.2023

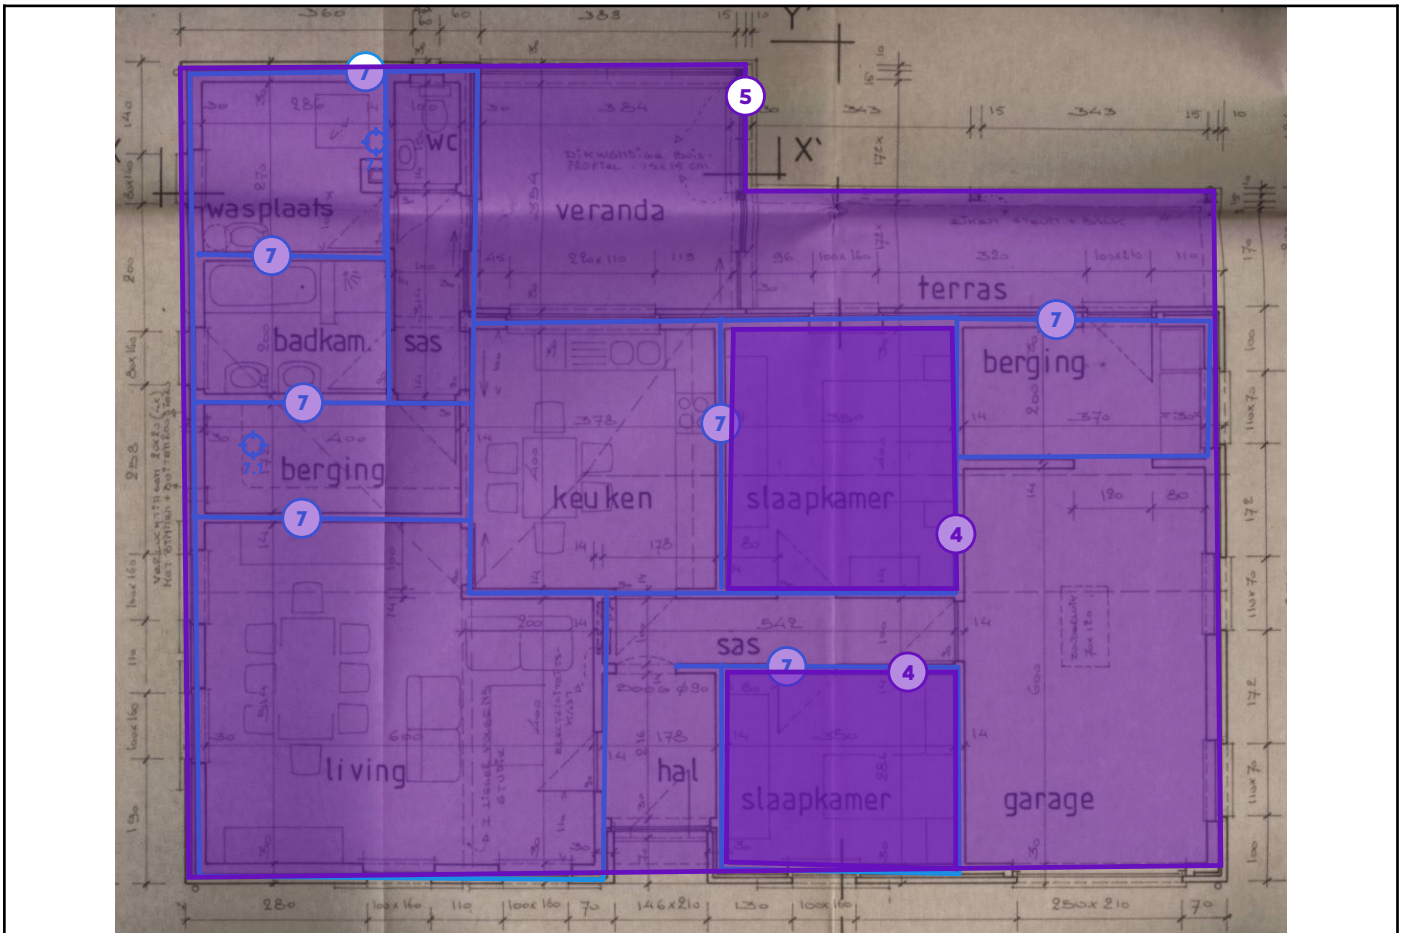
Plan 1.1: grondplan

Beschrijving	Type	Actie
4. linoleum vloerbedekking	Advies	-
5. onderdak	Advies	-
7. pleisterwerk	Geen asbest	-
7.1 Code: 3970KER186-M1	Mengmonster	-

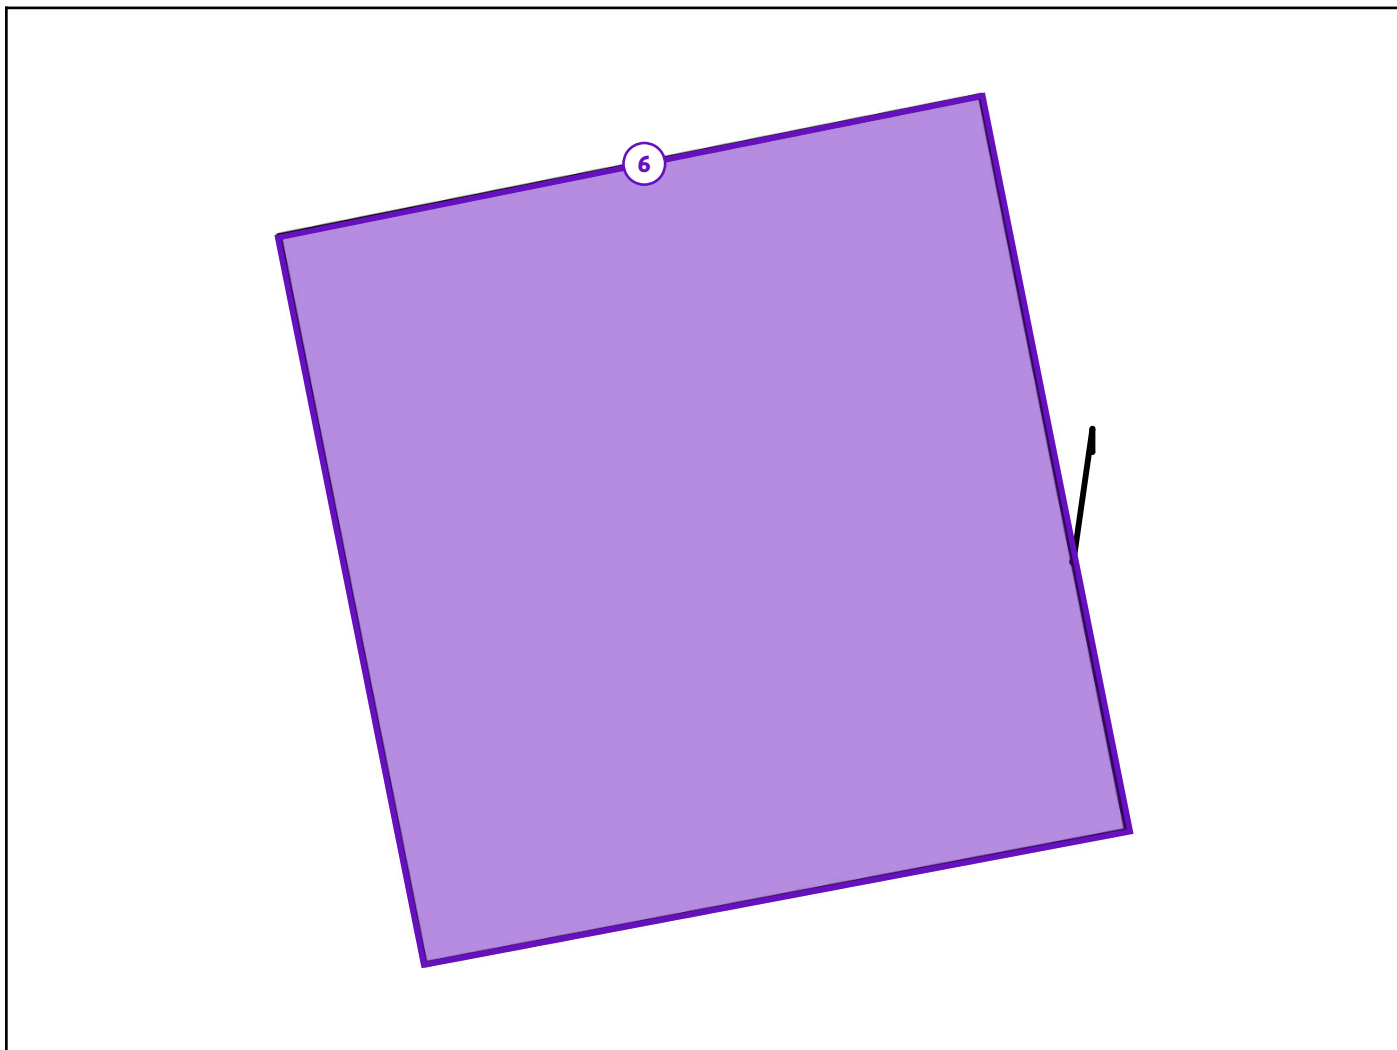
Plan 2.1: Bijgebouw plan

Beschrijving	Type	Actie
6. houten tuinhuis	Advies	-

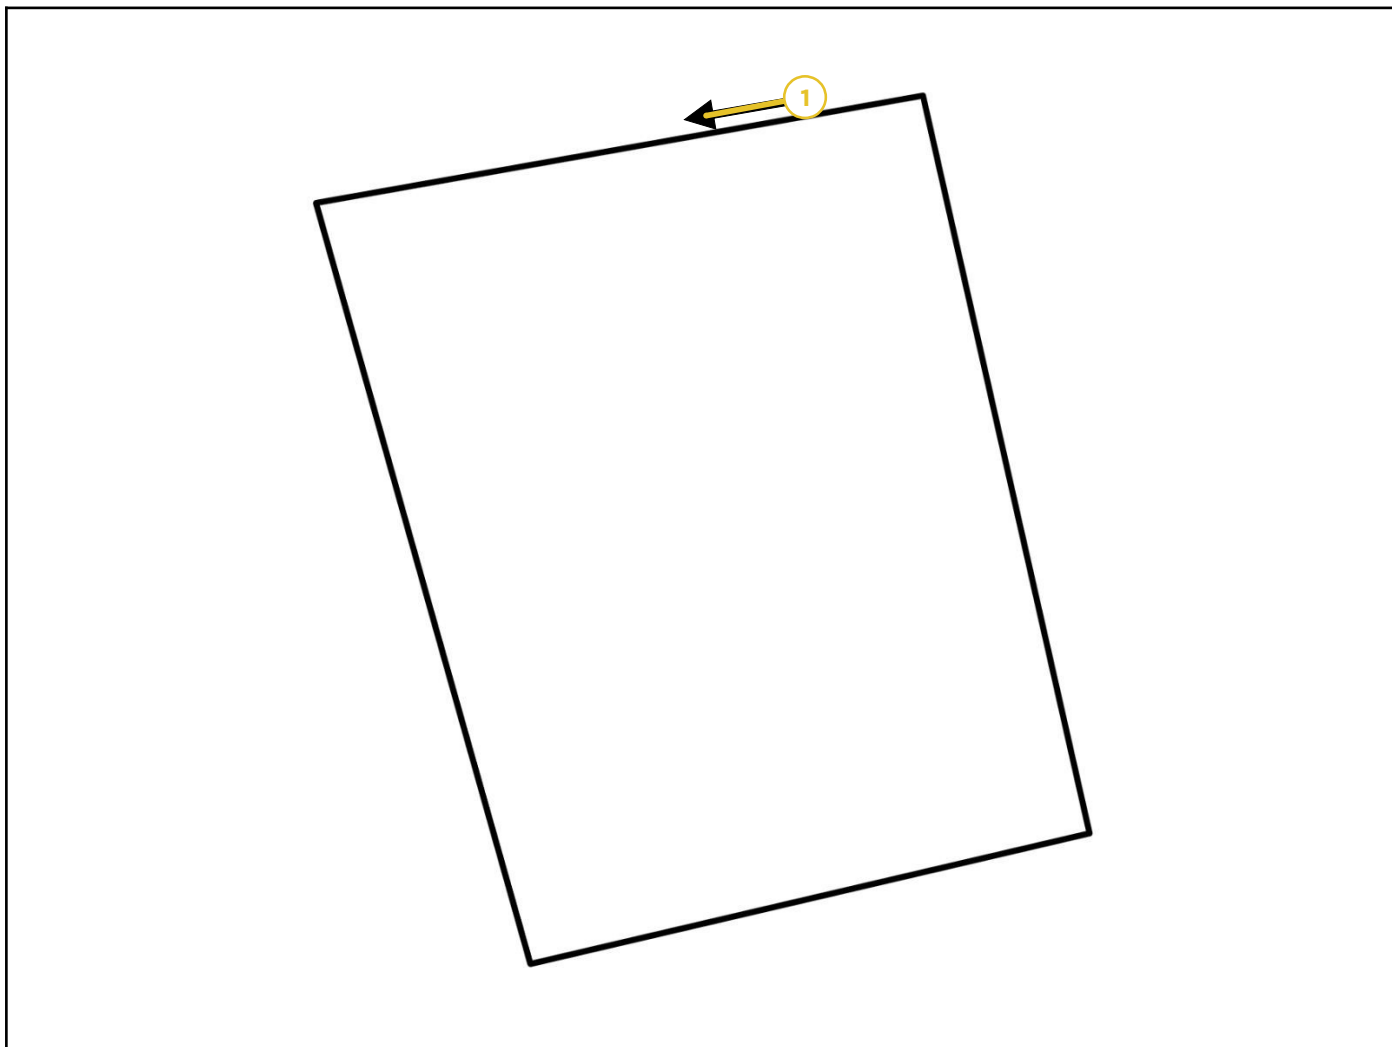
Plan 3.1: serre plan

Beschrijving	Type	Actie
1. glasal deur	Asbestmateriaal	Zorgvuldig beheren

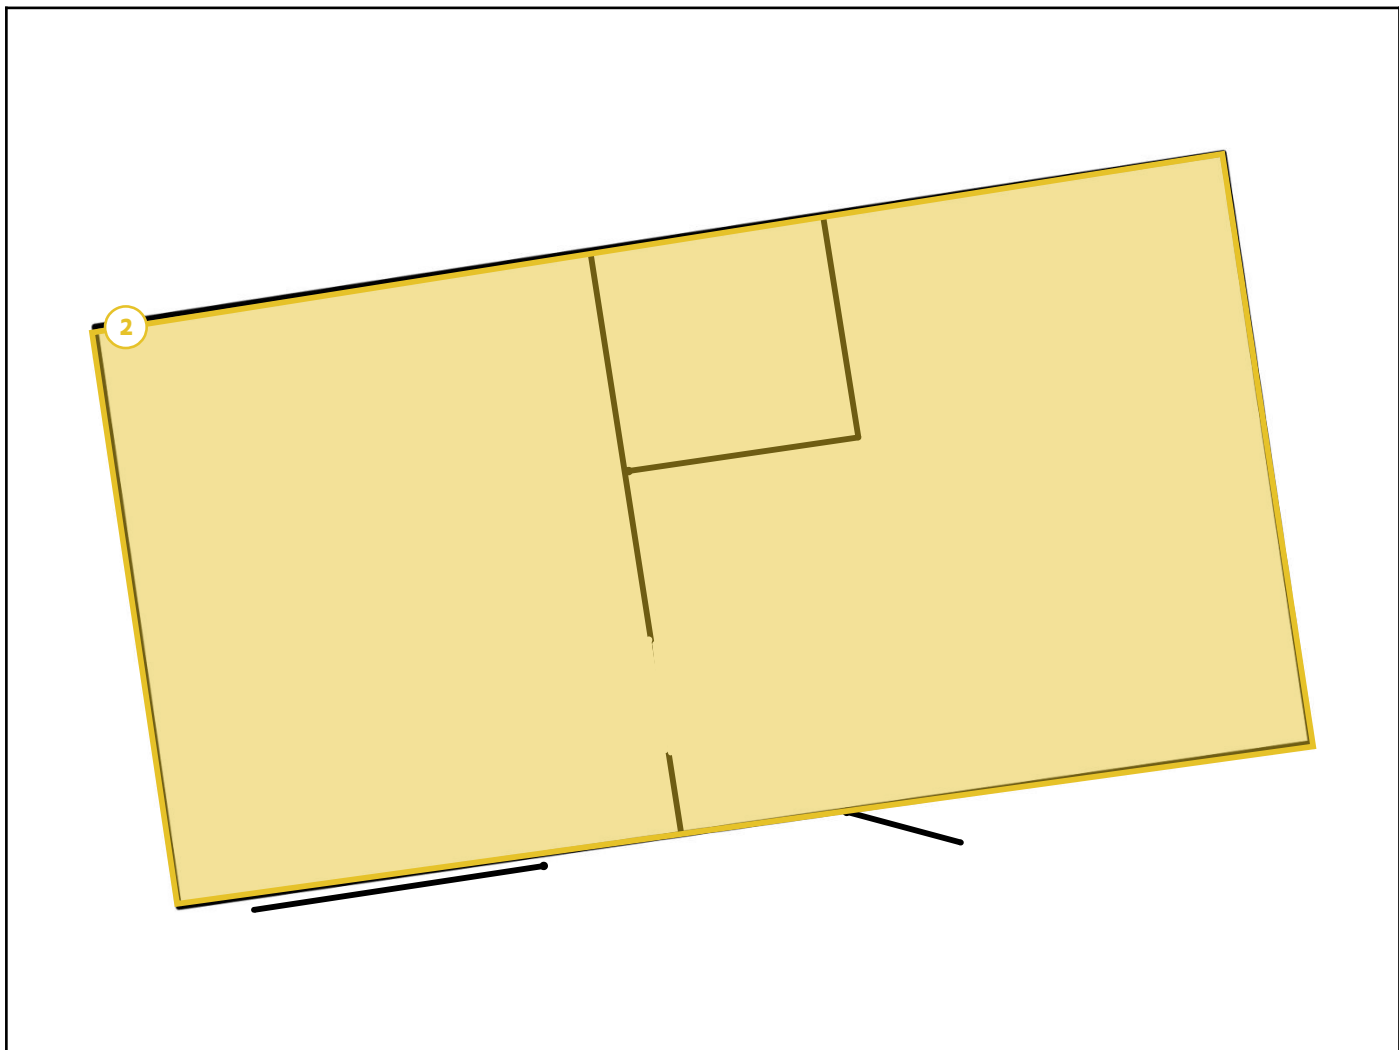
Plan 4.1: Bijgebouw plan

Beschrijving	Type	Actie
2. Roofing	Asbestmateriaal	Zorgvuldig beheren

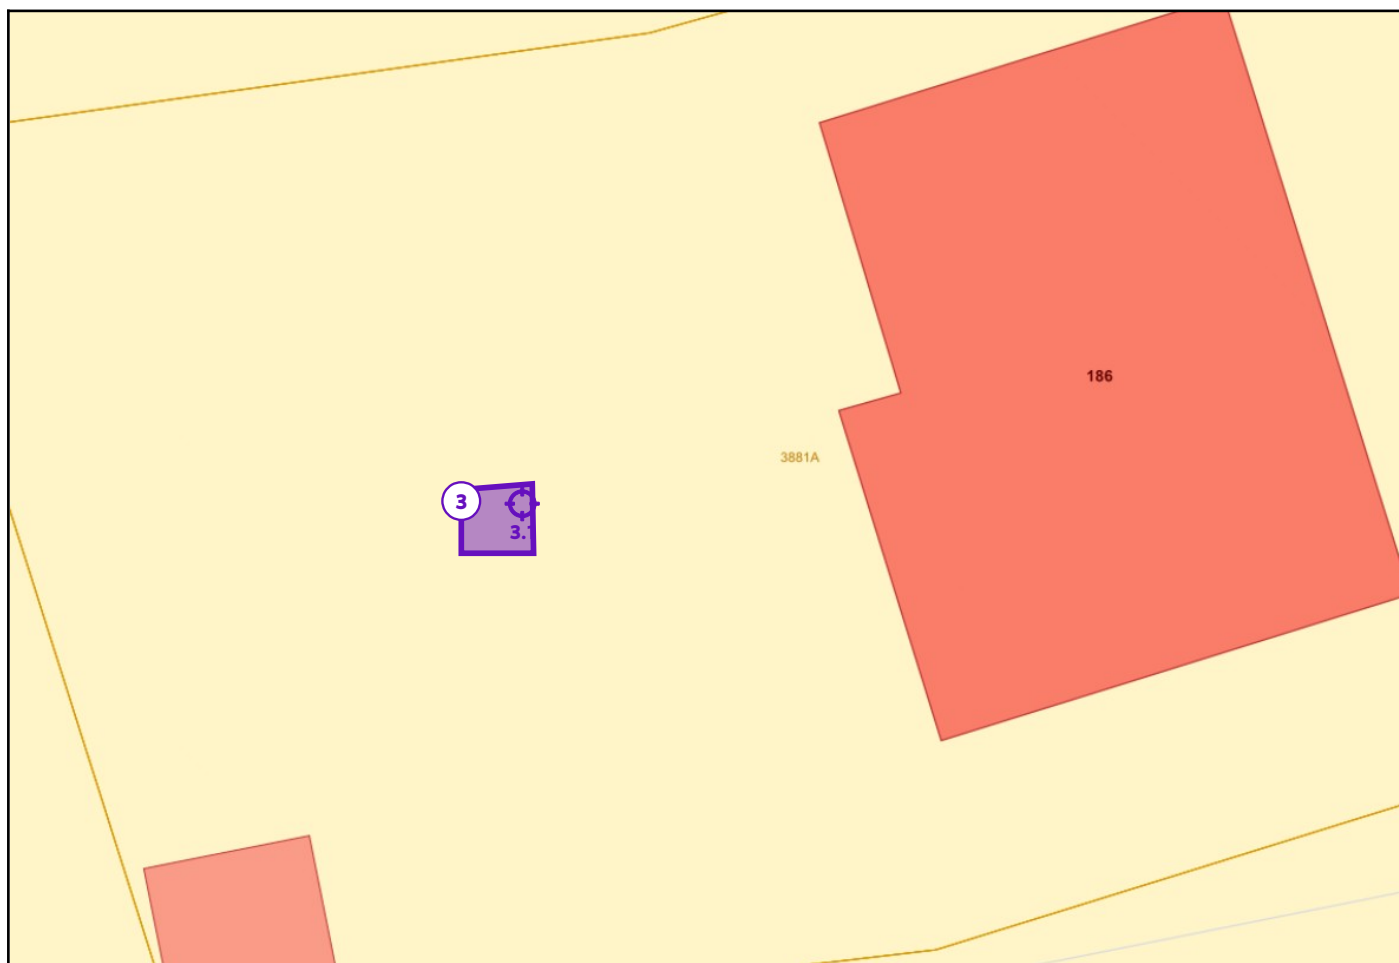
Plan 5.1: Vaststellingen buiten de constructies

Beschrijving	Type	Actie
3. plantenbak	Roerend goed	-
3.1 Code: 3970KER186-P1	Mengmonster	-

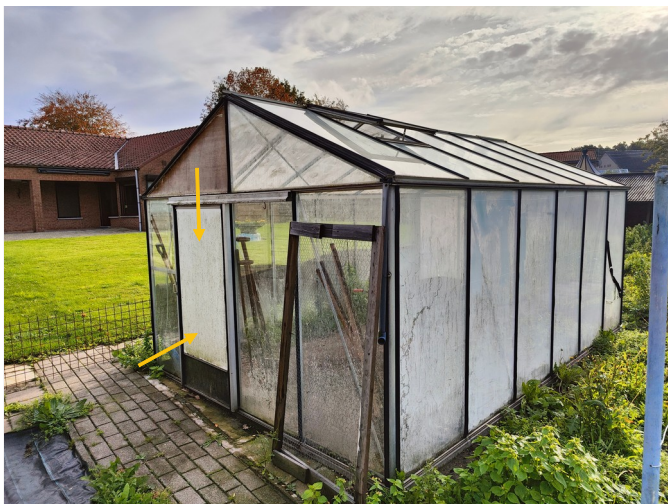
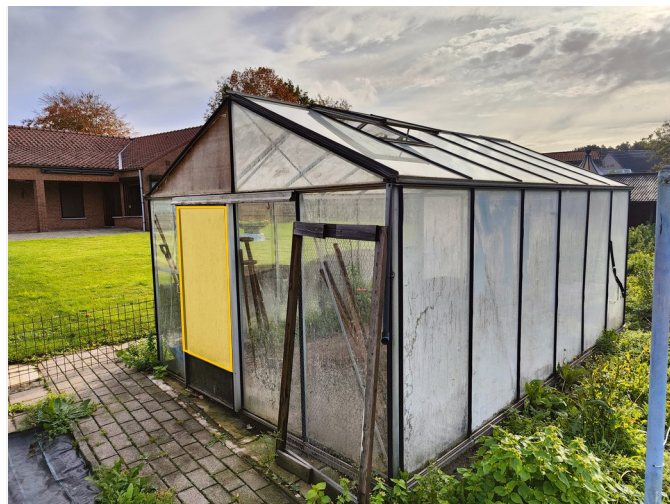
Het asbestmateriaal valt onder de mijlpaal van 2040.

Eindbeoordeling materiaalrisico	Zeer laag materiaalrisico en/of zeer lage kans op vezelvrijgave
---------------------------------	---

Gebondenheid	Categorie 1: hechtgebonden in oorsprong
Asbestsoort (vezeltype)	Crocidoliet aanwezig
Asbestconcentratie	Laag (< 50%)
Afschermingsgraad van het gehele materiaal	Enkel randen niet afgeschermd maar geen contact met binnenluchtstromen
Toestand van het materiaal	Onbeschadigd, niet verweerd

Beschrijving	glasal deur
--------------	-------------

- Zorg voor een veilig beheer. Vermijd het beschadigen van het asbestmateriaal. Controleer de toestand jaarlijks op wijzigingen.

- Eenvoudige handelingen: mag via doe-het-zelf of door werknemer(s) met opleidingsattest eenvoudige handelingen
Wegnemen intacte glasalplaat kan met de nodige preventiemaatregelen (zie onderaan verslag) en voorzichtigheid zelf uitgevoerd worden.

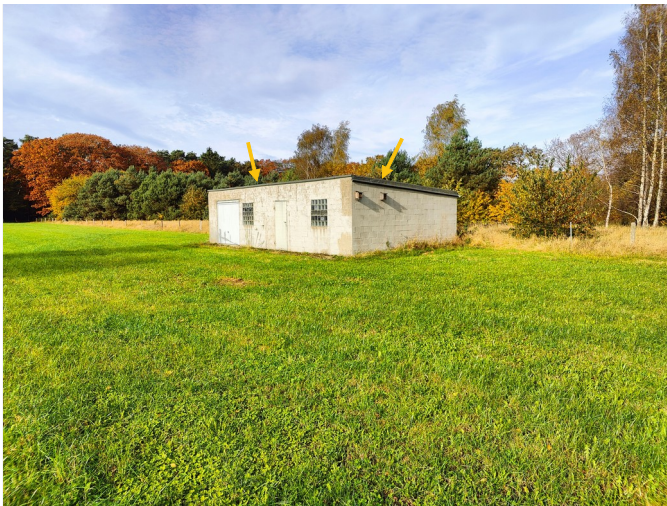
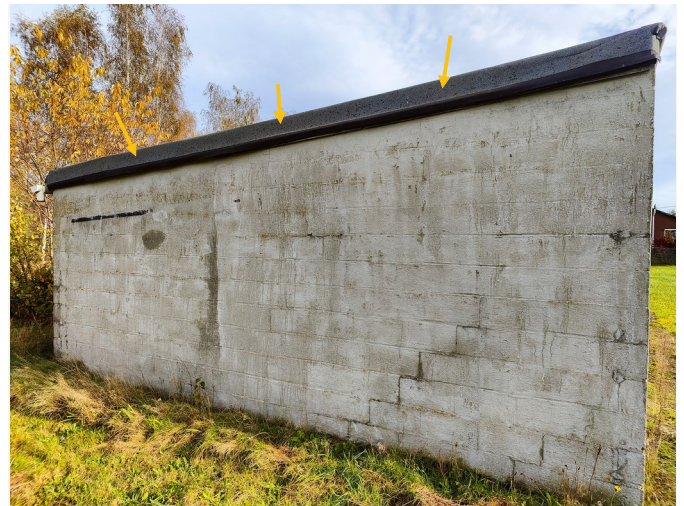
Het asbestmateriaal valt onder de mijlpaal van 2040.

Eindbeoordeling materiaalrisico	Laag materiaalrisico en/of verlaagde kans op vezelvrijgave
---------------------------------	--

Gebondenheid	Categorie 1: hechtgebonden in oorsprong
Asbestsoort (vezeltype)	Crocidoliet aanwezig
Asbestconcentratie	Laag (< 50%)
Afschermingsgraad van het gehele materiaal	Enkel randen niet afgeschermd maar geen contact met binnenluchtstromen
Toestand van het materiaal	Licht beschadigd, licht verweerd. Intact materiaal type Pical – asbestboard of categorie III 'gebondenheid'

Beschrijving	Roofing
Omgeving	Buiten
Primaire drager	Plat dak
Asbestmateriaal	Dak- en gevelbekleding - Roofing
Bindmiddel van asbestmateriaal	Bitumen (roofing, teer, asfalt)

- Zorg voor een veilig beheer. Vermijd het beschadigen van het asbestmateriaal. Controleer de toestand jaarlijks op wijzigingen.

- Eenvoudige handelingen: mag via doe-het-zelf of door werknemer(s) met opleidingsattest eenvoudige handelingen

Gelet op de bevestigingsmethode roofing is verwijdering zonder beschadiging moeilijk uit te voeren. De verwijderstechniek te bepalen met de asbestverwijderaar/ dakwerker met opleidingscertificaat.

Monsternamen voorafgaand aan toekomstige dakwerken is aangewezen om de aanwezigheid van asbest te bevestigen/uit te sluiten.

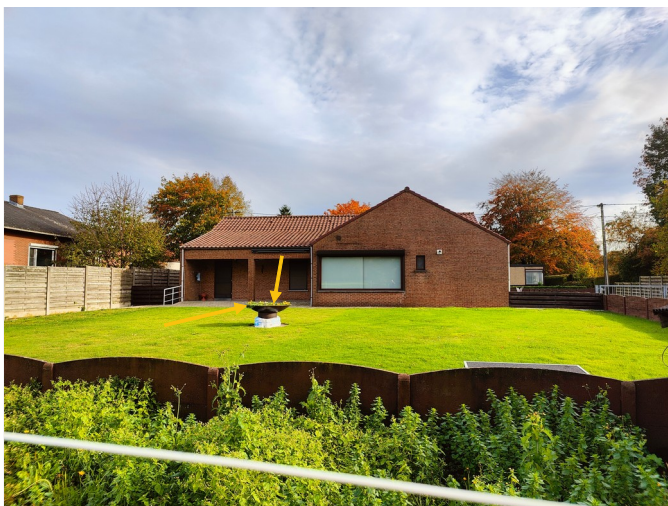
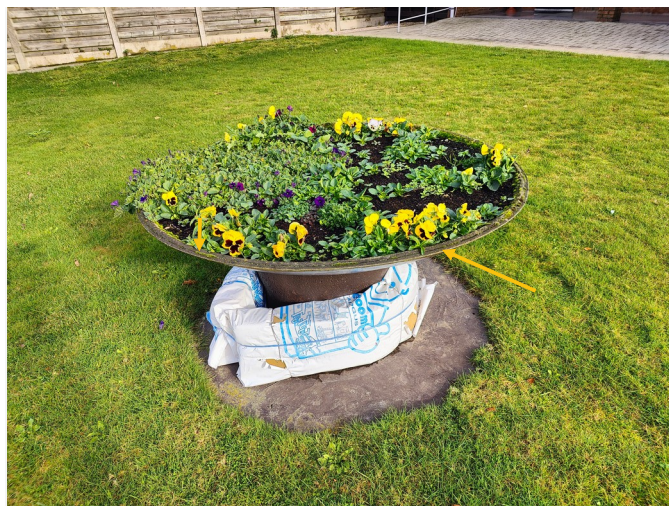
Eindbeoordeling materiaalrisico	Zeer laag materiaalrisico en/of zeer lage kans op vezelvrijgave
---------------------------------	---

Gebondenheid	Categorie 1: hechtgebonden in oorsprong
Asbestsoort (vezeltype)	Alleen chrysotiel
Asbestconcentratie	Laag (< 50%)
Afschermingsgraad van het gehele materiaal	Enkel randen niet afgeschermd maar geen contact met binnenluchtstromen
Toestand van het materiaal	Licht beschadigd, licht verweerd. Intact materiaal type Pical – asbestboard of categorie III 'gebondenheid'

#	Type	Referentie	Resultaat
3.1	Mengmonster	3970KER186-P1	Chrysotiel

Beschrijving	plantenbak
Omgeving	Buiten
Primaire drager	Bodem
Asbesttoepassing	bloembak op sokkel
Bindmiddel van asbesttoepassing	Cement
Gebondenheid op basis van bindmiddel	Hecht
Hoeveelheid (gewicht - aantal)	• 100,00 kg - 1 stuk
Totaal gewicht	100,00 kg

- Vermijd het beschadigen van de asbesttoepassing. Controleer de toestand jaarlijks op wijzigingen.

- Eenvoudige handelingen: mag via doe-het-zelf of door werknemer(s) met opleidingsattest eenvoudige handelingen oppakken, dubbel inpakken in plastic en afvoeren naar het containerpark mag nog in eigen beheer uitgevoerd worden.

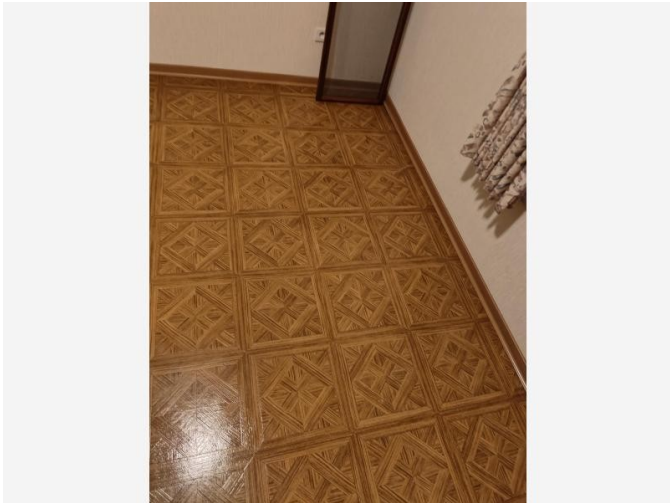
Vrije foto

Het linoleum in de slaapkamers werd nagekeken, dit is niet asbestverdacht.

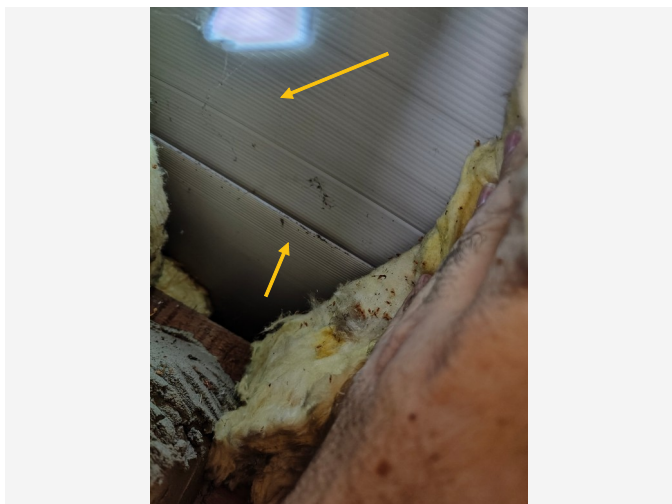
Vrije foto

Het onderdak werd nagekeken, dit zijn witte biphase platen, dit is geen asbestverdacht materiaal.

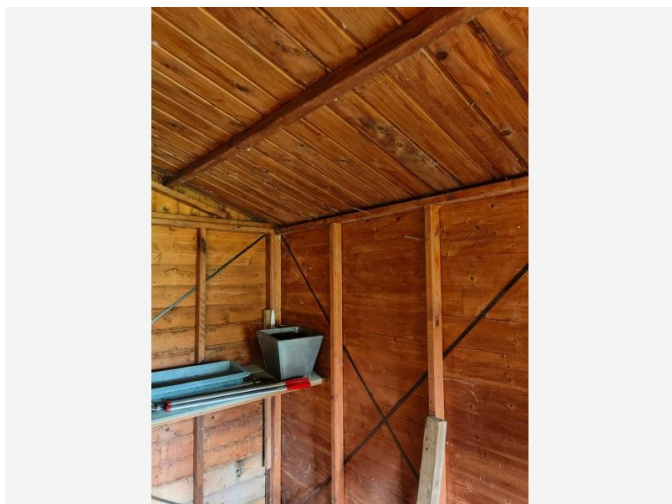
Vrije foto

houten tuinhuis met metalen dakbedekking, geen asbestverdachte materialen aangetroffen.

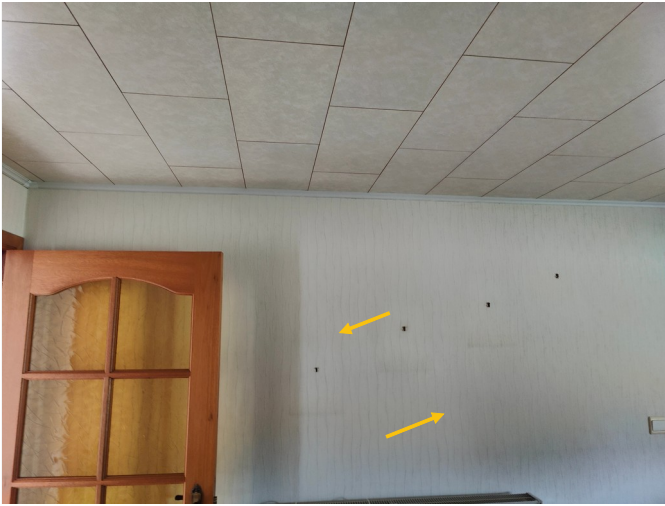
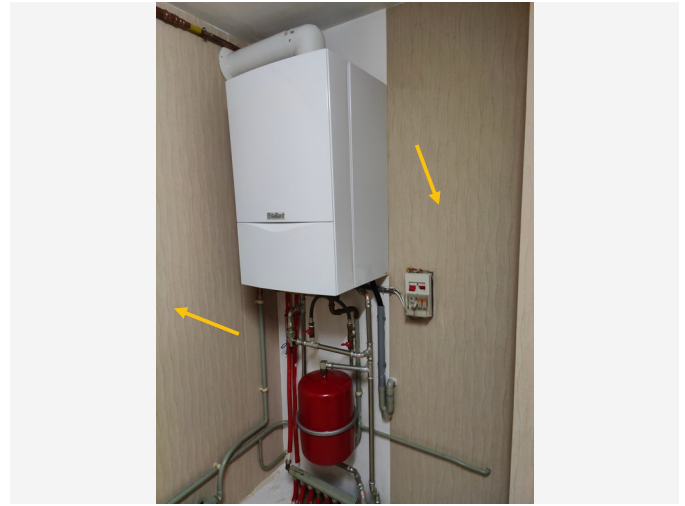
Geen asbest

#	Type	Referentie	Resultaat
7.1	Mengmonster	3970KER186-M1	Geen asbest

Beschrijving	pleisterwerk
Omgeving	Binnen
Primaire drager	Binnenwand
Bindmiddel van materiaal	Gips - kalk
