Asbestinventarisatetest

Groenstraat 9, 2490 Balen

Attestnummer : 20231220-000291.000

Uitgegeven op : 20.12.2023

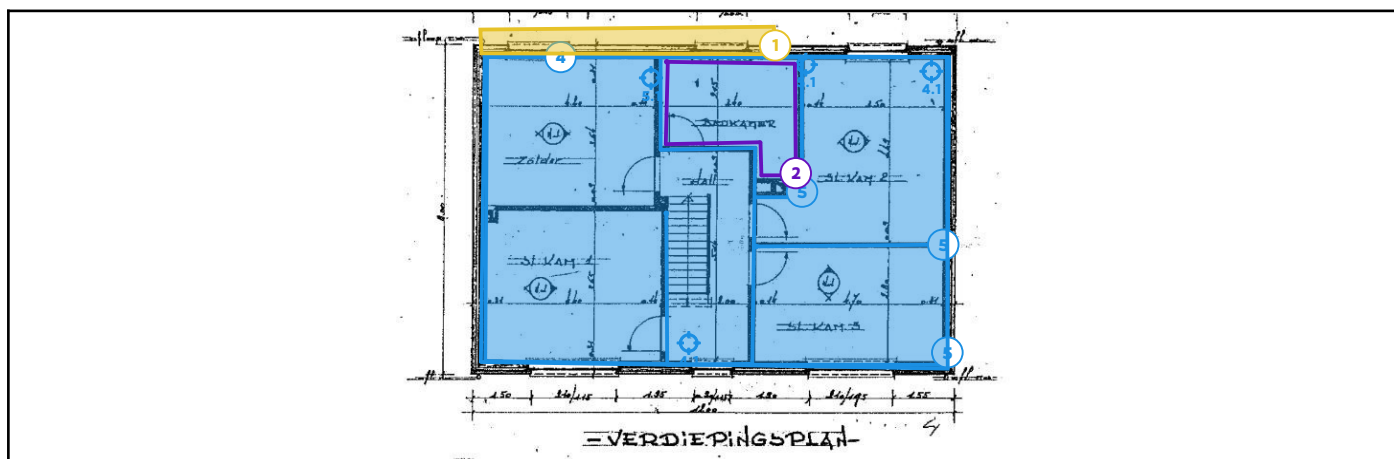
Plan 1.2: verdieping

Beschrijving	Type	Actie
1. roofing	Asbestmateriaal	Zorgvuldig beheren
2. tegellijn	Advies	-
4. pleisterwerk plafonds	Geen asbest	-
4.1 Code: 2490GRO9-P1	Mengmonster	-
5. pleisterwerk muren	Geen asbest	-
5.1 Code: 2490GRO9-M1	Mengmonster	-

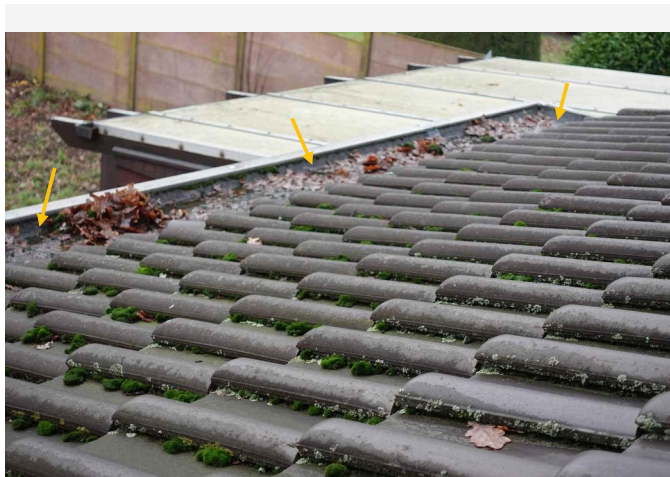
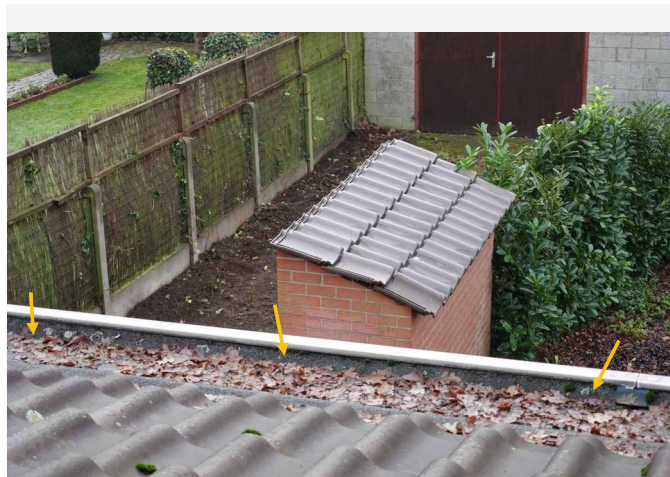
Het asbestmateriaal valt onder de mijlpaal van 2040.

Eindbeoordeling materiaalrisico	Zeer laag materiaalrisico en/of zeer lage kans op vezelvrijgave
---------------------------------	---

Gebondenheid	Categorie 1: hechtgebonden in oorsprong
Asbestsoort (vezeltype)	Alleen chrysotiel
Asbestconcentratie	Laag (< 50%)
Afschermingsgraad van het gehele materiaal	Geheel of deels vrij aan de buitenlucht
Toestand van het materiaal	Onbeschadigd, niet verweerd

Beschrijving	roofing
Omgeving	Buiten
Primaire drager	Infrastructuur hemelwater (opvang en afvoer)
Asbestmateriaal	Dak- en gevelbekleding - Roofing
Bindmiddel van asbestmateriaal	Bitumen (roofing, teer, asfalt)
Gebondenheid op basis van bindmiddel	Hecht
Hoeveelheid (oppervlakte - aantal)	• 2,60 m ² - 1 stuk
Totale oppervlakte	2,60 m ²

- Zorg voor een veilig beheer. Vermijd het beschadigen van het asbestmateriaal. Controleer de toestand jaarlijks op wijzigingen.

- Eenvoudige handelingen: mag via doe-het-zelf of door werknemer(s) met opleidingsattest eenvoudige handelingen
Gelet op de bevestigingsmethode roofing is verwijdering zonder beschadiging moeilijk uit te voeren. Voor deze toepassing kan de dakgoot best in zijn geheel verwijderd worden, dat kan nog in eigen beheer.

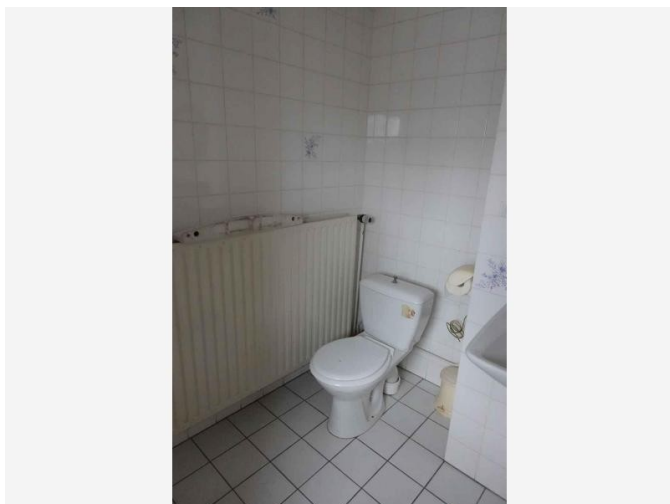
Vrije foto

Recent onderzoek heeft uitgewezen dat ook tegellijm die is gebruikt voor het aanbrengen van wand- of vloertegels in badkamers, toiletten en keukens asbesthoudend kan zijn. Zodra deze toepassing zichtbaar wordt (kapotte tegel/ renovatie) is monsternamen en analyse aangewezen.

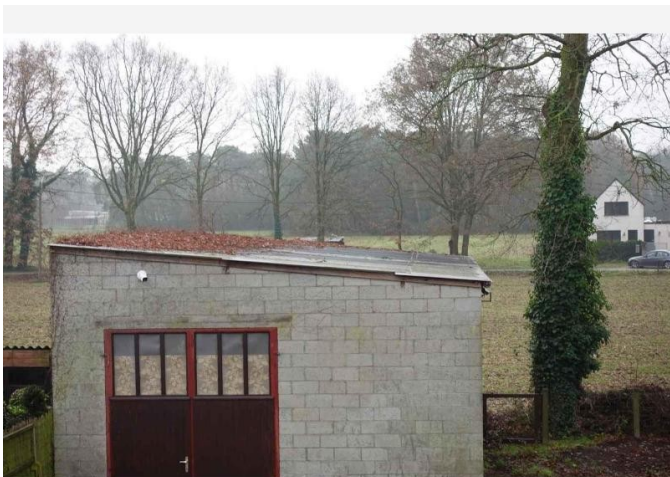
Vrije foto

loods/werkhous opgetrokken uit snelbouwstenen en metalen dakbedekking. Er werden geen asbestverdachte materialen aangetroffen.

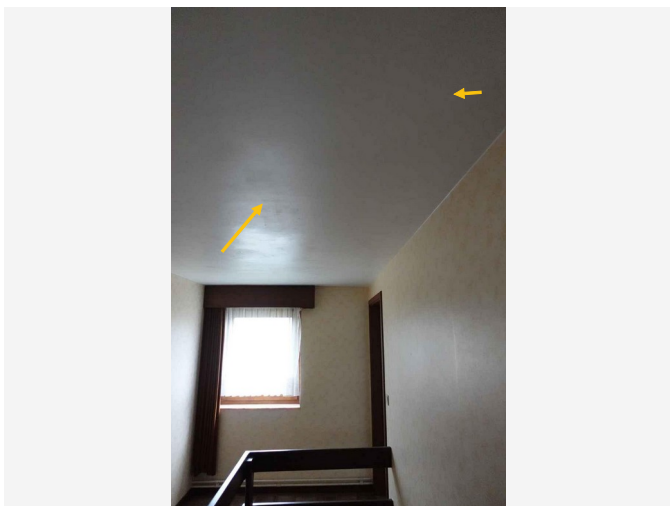
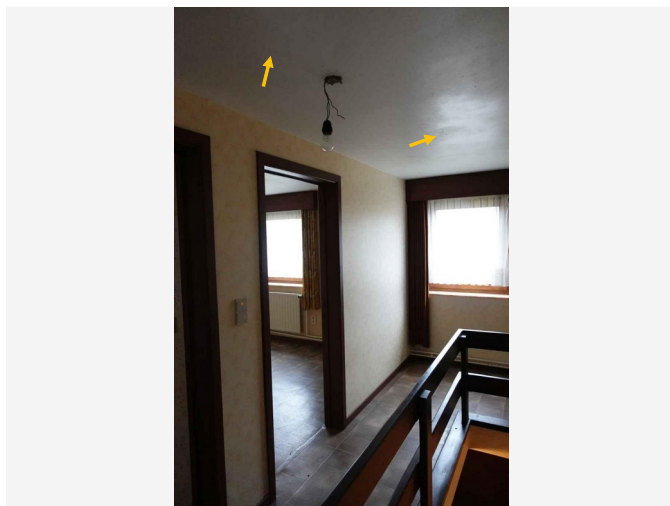
Fiche 4: pleisterwerk plafonds

Geen asbest

#	Type	Referentie	Resultaat
4.1	Mengmonster	2490GRO9-P1	Geen asbest

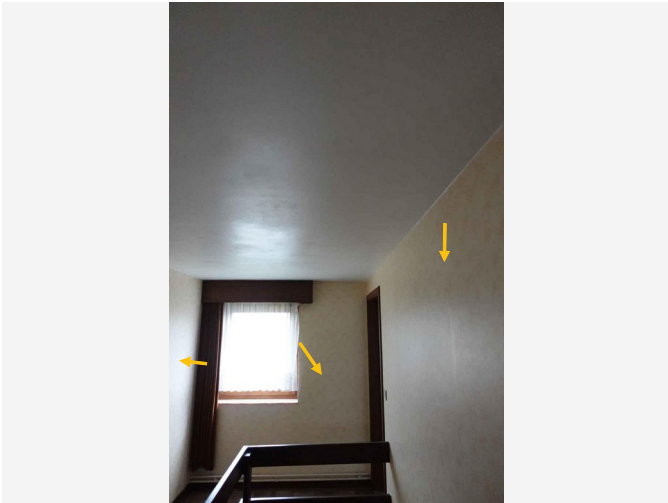
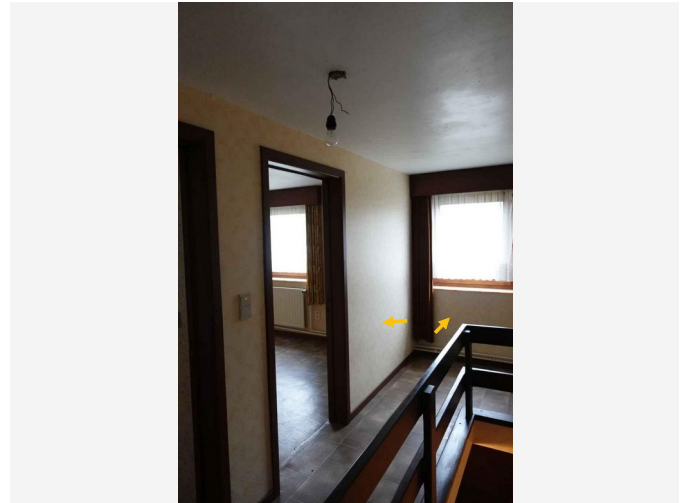
Fiche 5: pleisterwerk muren

Geen asbest

#	Type	Referentie	Resultaat
5.1	Mengmonster	2490GRO9-M1	Geen asbest
