# Asbestinventarisatetest

Boekweitstraat 47, 3920 Lommel

Attestnummer : 20231205-000058.000

## Asbestveilig

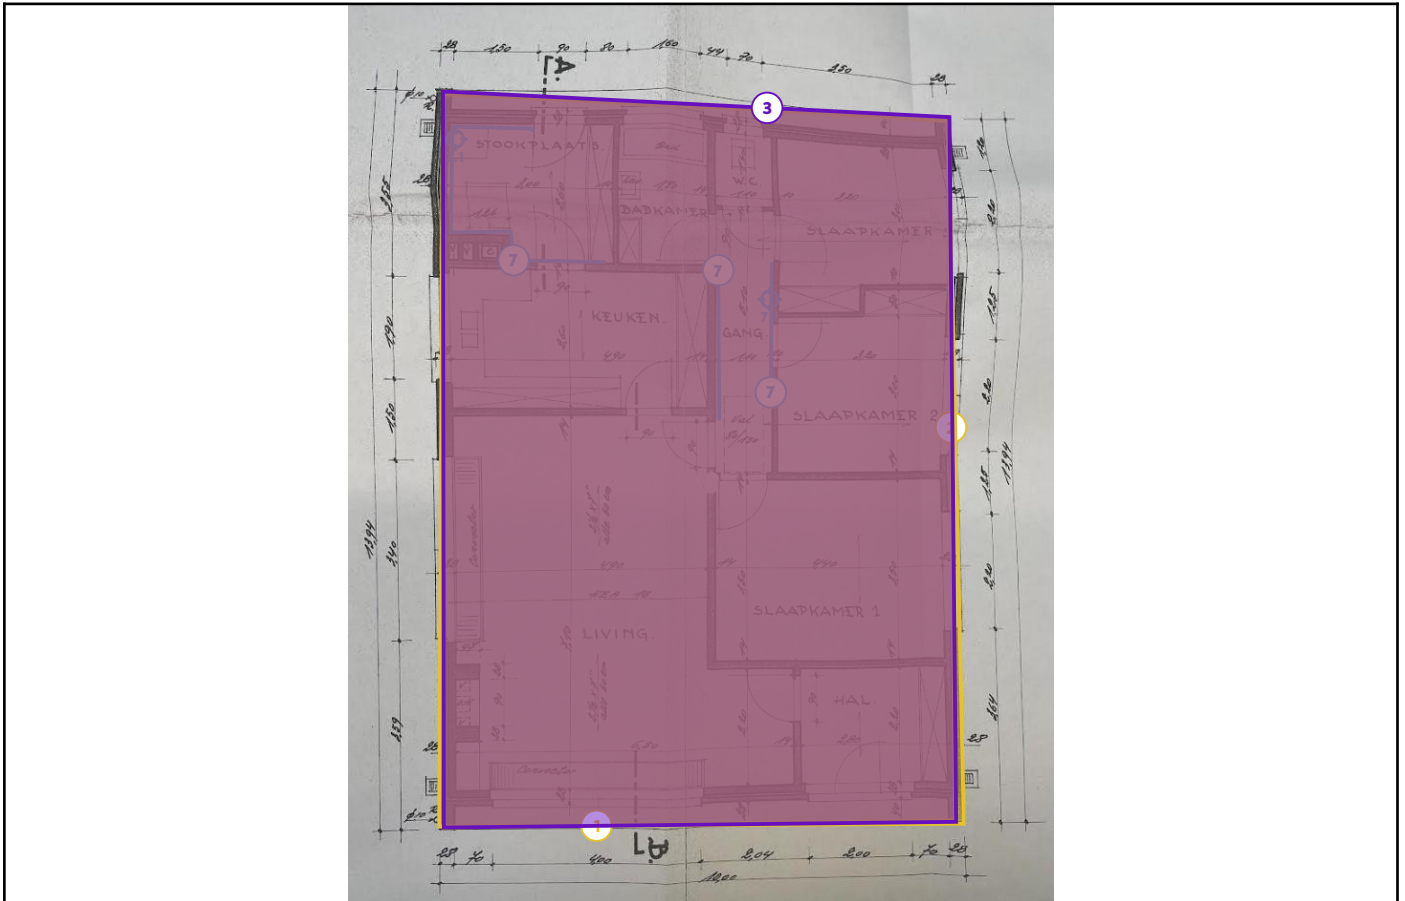
# Plan 1.1: vloerplan

Beschrijving	Type	Actie
1. Roofing	Asbestmateriaal	Zorgvuldig beheren
2. leien	Asbestmateriaal	Zorgvuldig beheren
3. plafonds	Advies	-
7. pleisterwerk	Geen asbest	-
7.1 Code: 3920BOE47-M1	Mengmonster	-

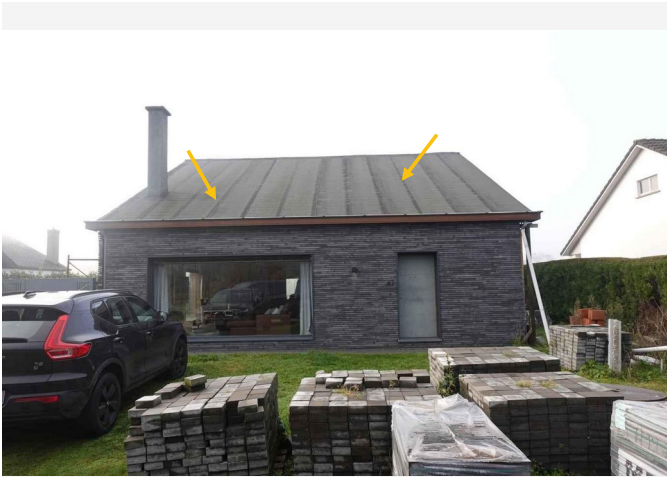
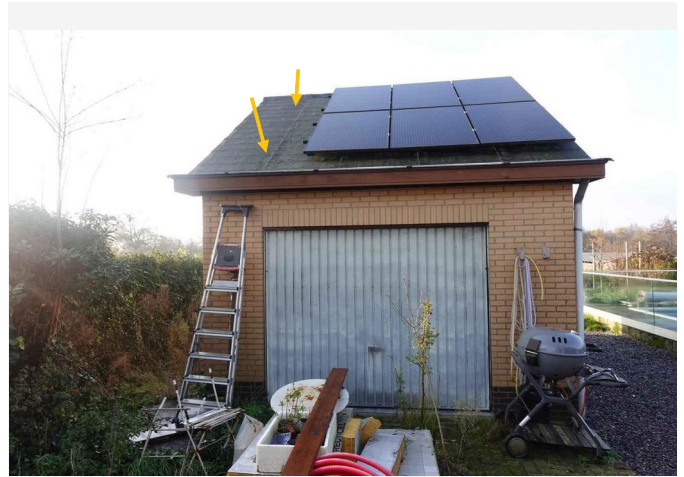
Het asbestmateriaal valt onder de mijlpaal van 2040.

Eindbeoordeling materiaalrisico	Laag materiaalrisico en/of verlaagde kans op vezelvrijgave
---------------------------------	--

Gebondenheid	Categorie 1: hechtgebonden in oorsprong
Asbestsoort (vezeltype)	Crocidoliet aanwezig
Asbestconcentratie	Laag (< 50%)
Afschermingsgraad van het gehele materiaal	Geheel of deels vrij aan de buitenlucht
Toestand van het materiaal	Licht beschadigd, licht verweerd. Intact materiaal type Pical – asbestboard of categorie III 'gebondenheid'

Beschrijving	Roofing
Omgeving	Buiten
Primaire drager	Schuin dak
Asbestmateriaal	Dak- en gevelbekleding - Roofing
Bindmiddel van asbestmateriaal	Bitumen (roofing, teer, asfalt)
Gebondenheid op basis van bindmiddel	Hecht
Hoeveelheid (oppervlakte - aantal)	• 173,00 m <sup>2</sup> - 1 stuk

<b>Totale oppervlakte</b>	173,00 m <sup>2</sup>
<b>Eenvoudig bereikbaar</b>	Ja
<b>Bevestigingswijze</b>	<ul style="list-style-type: none"> <li>• Verlijmd, ingegoten, versmeerd</li> </ul>
<b>Identificatiemethode</b>	<p>Vaststelling zonder monsternamen</p> <p>Motivatie: Groot risico op structurele gevolgschade (lekschade, werking installatie,...)</p>
<b>Destructieve handeling voor identificatie</b>	Nee
<b>Opmerking</b>	De roofing werd op asbestleien gebrand, dit zorgt sowieso voor kruisbesmetting van het materiaal.

- Zorg voor een veilig beheer. Vermijd het beschadigen van het asbestmateriaal. Controleer de toestand jaarlijks op wijzigingen.

- Eenvoudige handelingen: enkel door erkend asbestverwijderaar  
Gelet op de bevestigingsmethode roofing is verwijdering zonder beschadiging van de onderliggende leien moeilijk uit te voeren. De verwijderstechniek te bepalen met de asbestverwijderaar/ dakwerker met opleidingscertificaat.

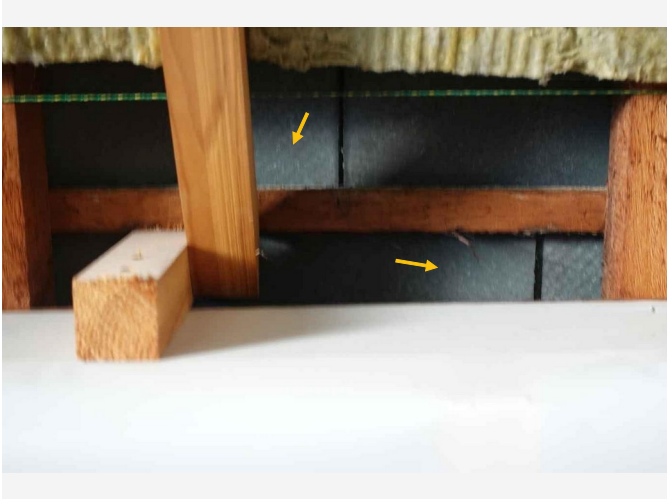
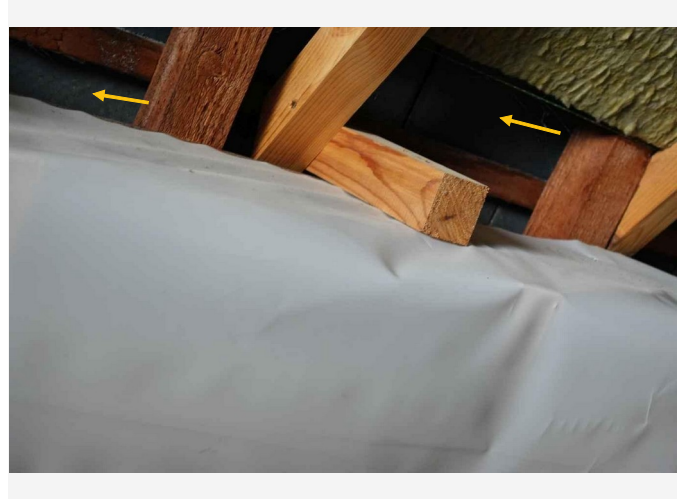
Het asbestmateriaal valt onder de mijlpaal van 2040.

Eindbeoordeling materiaalarisico	Zeer laag materiaalarisico en/of zeer lage kans op vezelvrijgave
----------------------------------	--

Gebondenheid	Categorie 1: hechtgebonden in oorsprong
Asbestsoort (vezeltype)	Crocidoliet aanwezig
Asbestconcentratie	Laag (< 50%)
Afschermingsgraad van het gehele materiaal	Stootvaste afscherming of omkasting

Toestand van het materiaal	Licht beschadigd, licht verweerd. Intact materiaal type Pical – asbestboard of categorie III 'gebondenheid'
----------------------------	---

Beschrijving	leien
Omgeving	Binnen
Primaire drager	Schuin dak
Asbestmateriaal	Dak- en gevelbekleding - Lei, shingle
Bindmiddel van asbestmateriaal	Cement
Gebondenheid op basis van bindmiddel	Hecht
Hoeveelheid (oppervlakte - aantal)	<ul style="list-style-type: none"> <li>• 173,00 m<sup>2</sup> - 1 stuk</li> </ul>
Totale oppervlakte	173,00 m <sup>2</sup>
Eenvoudig bereikbaar	<p>Nee</p> <ul style="list-style-type: none"> <li>• Het asbestmateriaal is bedekt (uitgezonderd laag verf, coating, behang, kunststof, textiel) en het wegnemen van het bedekkende materiaal kan niet zonder het bedekkende materiaal te beschadigen.</li> </ul>
Bevestigingswijze	<ul style="list-style-type: none"> <li>• Geklemd</li> <li>• Genageld, geniet</li> </ul>
Identificatiemethode	Vaststelling zonder monsternamen
Destructieve handeling voor identificatie	Nee
Opmerking	Leien zijn volledig ingesloten tussen isolatie en roofing.

- Zorg voor een veilig beheer. Vermijd het beschadigen van het asbestmateriaal. Controleer de toestand jaarlijks op wijzigingen.
- Zorg voor een veilig beheer en verwijder dit asbestmateriaal wanneer het bij werken eenvoudig bereikbaar wordt. Controleer de toestand jaarlijks op wijzigingen.
- Hemelwater dat afspoelt van asbestcement daken of gevels kan asbestdeeltjes bevatten. Gebruik het enkel voor gesloten circuits (bv. spoelen toiletten). Reinig na het vervangen van het dak of de gevel de dakgoten en regenwaterput of -ton om asbesthoudend sediment of slib te verwijderen

- Eenvoudige handelingen: enkel door erkend asbestverwijderaar  
Wegnemen intacte asbestleien kan met de nodige preventiemaatregelen (zie onderaan verslag) en voorzichtigheid zelf uitgevoerd worden. Gezien de insluiting onder de roofing toepassing is het aangewezen de verwijdering te laten doen door erkend asbestverwijderaar.

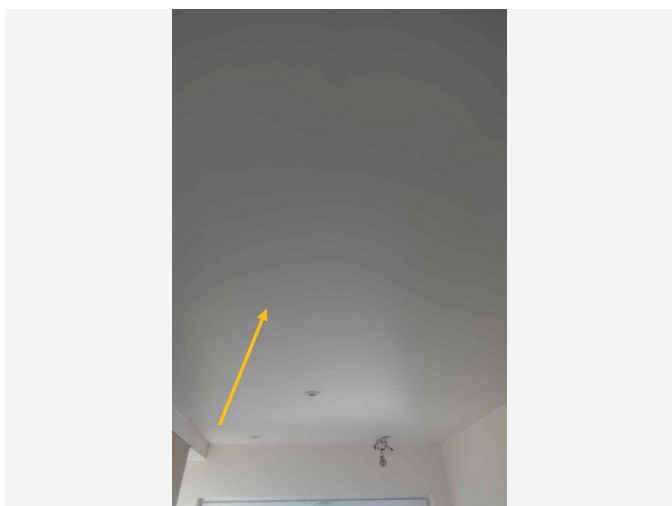
De gerenoveerde woning is voorzien van gyproc plafonds. Mogelijk resterend bezetsel is niet vast te stellen, maar het resultaat van de bemonsterde muren zijn extrapolieerbaar naar eventueel ander aanwezig bezetsel achter de gyproc bekleding.

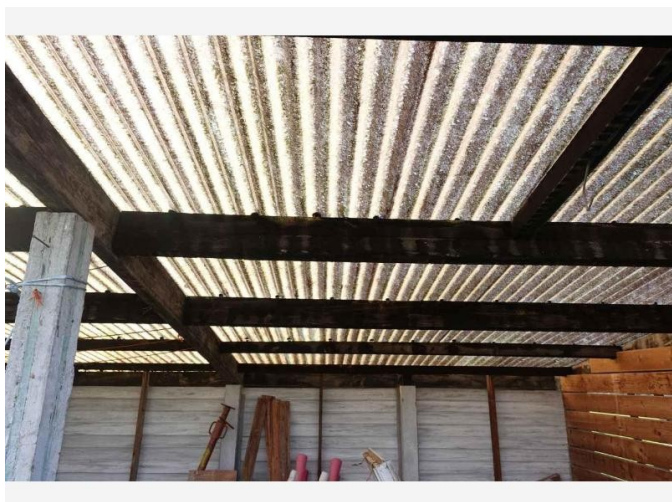
houten constructie met grf dakbedekking. Dit zijn geen asbestverdachte materialen.

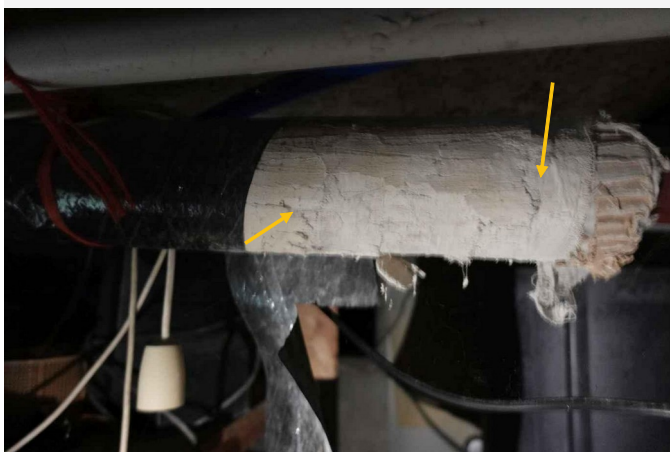
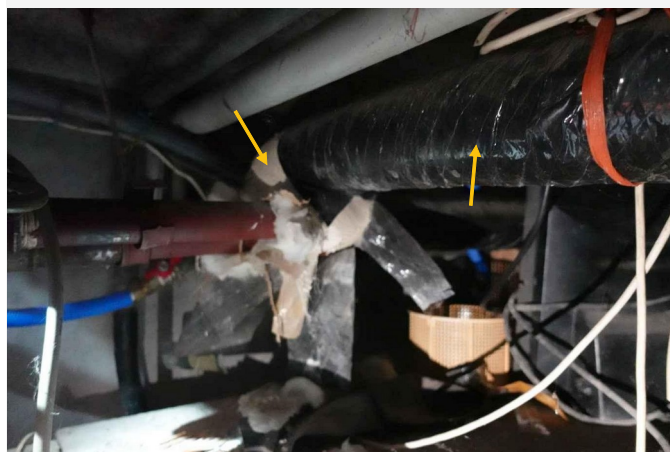
Geen asbest

#	Type	Referentie	Resultaat
6.1	Mengmonster	3920BOE47-L1	Geen asbest

Beschrijving	leidingisolatie
Omgeving	Binnen
Primaire drager	HVAC infrastructuur en uitrusting
Bindmiddel van materiaal	Gips - kalk

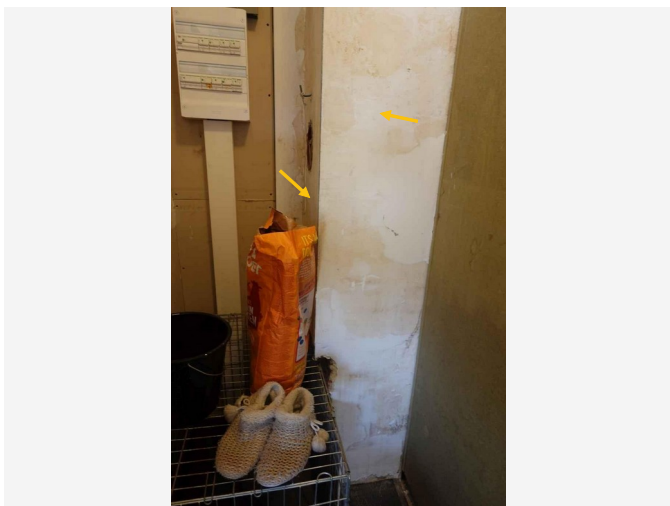
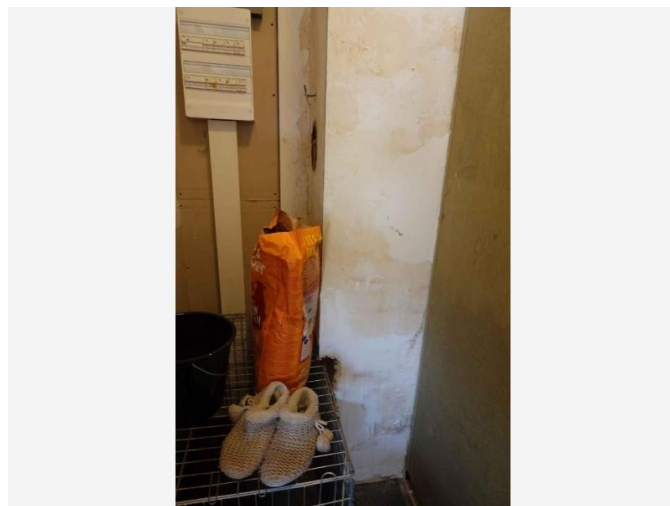
Geen asbest

#	Type	Referentie	Resultaat
7.1	Mengmonster	3920BOE47-M1	Geen asbest

Beschrijving	pleisterwerk
Omgeving	Binnen
Primaire drager	Binnenwand
Bindmiddel van materiaal	Gips - kalk

<b>Gebondenheid op basis van bindmiddel</b>	Niet-hechtgebonden
<b>Hoeveelheid (oppervlakte - dikte - aantal)</b>	• 40,00 m <sup>2</sup> - 0,50 cm - 1 stuk
<b>Totaal volume</b>	0,20 m <sup>3</sup>
<b>Identificatiemethode</b>	Vaststelling met monstername
<b>Destructieve handeling voor identificatie</b>	Nee
<b>Opmerking</b>	<p>De hoeveelheden zijn ter indicatie. Aan vermelde afmetingen/hoeveelheden of gewicht kunnen geen rechten worden ontleend.</p> <p>De gerenoveerde woning is voorzien van gyproc plafonds en muren. Mogelijk resterend bezetsel is niet vast te stellen, maar het resultaat van de bemonsterde muren zijn extrapoleerbaar naar eventueel ander aanwezig bezetsel achter de gyproc bekleding.</p>
