Asbestinventarisatetest

Pijnvenstraat 106, 3920 Lommel

Attestnummer : 20240114-000098.000

Uitgegeven op : 14.01.2024

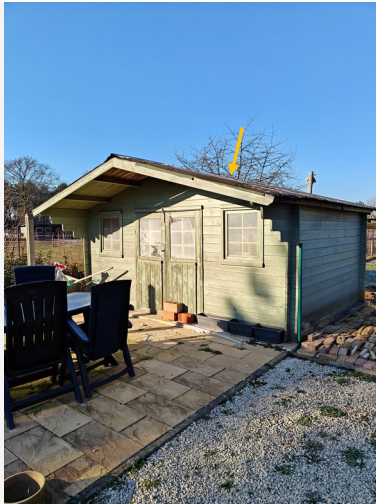
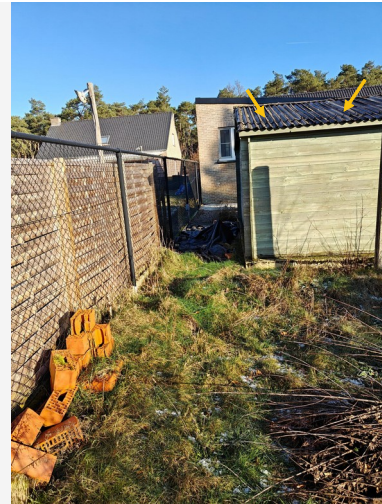
| Fiche 1: Roofing..... | 14 |

Het asbestmateriaal valt onder de mijlpaal van 2040.

Zorgvuldig beheren

| Eindbeoordeling materiaalrisico | Laag materiaalrisico en/of verlaagde kans op vezelvrijgave |

| Toestand van het materiaal | Licht beschadigd, licht verweerd. Intact materiaal type Pical – asbestboard of categorie III 'gebondenheid' |

| Beschrijving | Roofing |
| Asbestmateriaal | Dak- en gevelbekleding - Roofing |

| Opmerking | <p>De hoeveelheden zijn ter indicatie. Aan vermelde afmetingen/hoeveelheden of gewicht kunnen geen rechten worden ontleend.</p> <p>De roofing moeten we als verplicht asbestverdacht beschouwen. Om de aanwezigheid van asbest uit te sluiten is een laboanalyse nodig. Aangezien we dan een monster moeten nemen tot op de vaste drager is kans op lekken achteraf zeer groot. Daarom is het beter de analyse te laten doen wanneer er werken aan het dak moeten gebeuren.</p> |

- Zorg voor een veilig beheer. Vermijd het beschadigen van het asbestmateriaal. Controleer de toestand jaarlijks op wijzigingen.

- Eenvoudige handelingen: mag via doe-het-zelf of door werknemer(s) met opleidingsattest eenvoudige handelingen
Gelet op de bevestigingsmethode roofing is verwijdering zonder beschadiging moeilijk uit te voeren. De verwijderstechniek te bepalen met de asbestverwijderaar/ dakwerker met opleidingscertificaat.

Monsternamen voorafgaand aan toekomstige dakwerken is aangewezen om de aanwezigheid van asbest te bevestigen/uit te sluiten.

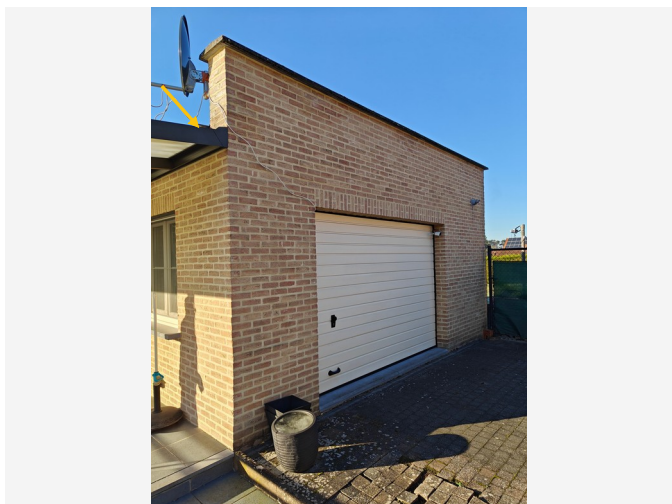
| Fiche 2: geen asbesttoepassingen aangetroffen..... | 18 |

Gemetselde garage met metalen golfplaten dakbedekking. Er werden geen asbestverdachte materialen aangetroffen tijdens de inspectie.

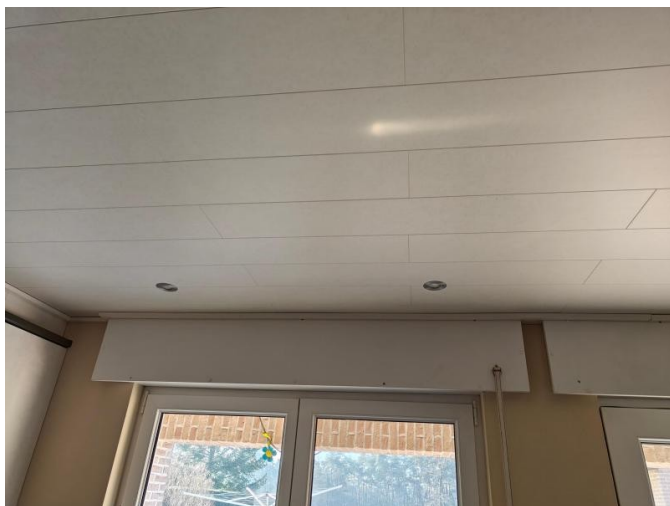
| Fiche 3: plafonds..... | 19 |

De plafonds in de woning zijn opgetrokken uit gyproc en/of schrootjes plafond. Dit zijn geen asbestverdachte materialen.

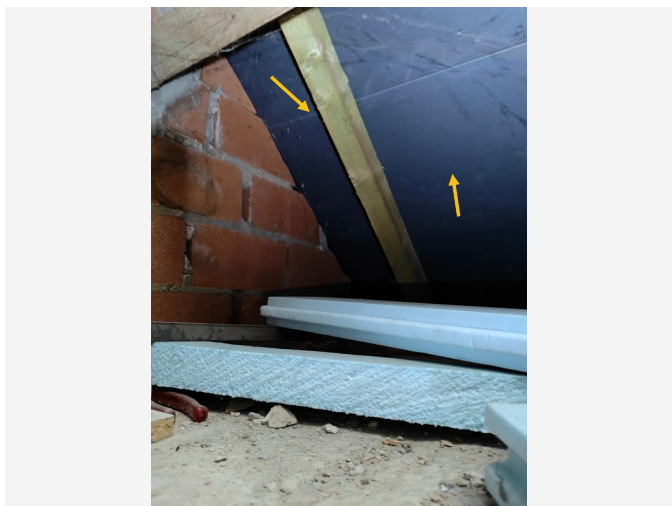
| Fiche 4: onderdak..... | 20 |

Het onderdak is Biplex, dit is geen asbestverdacht materiaal.

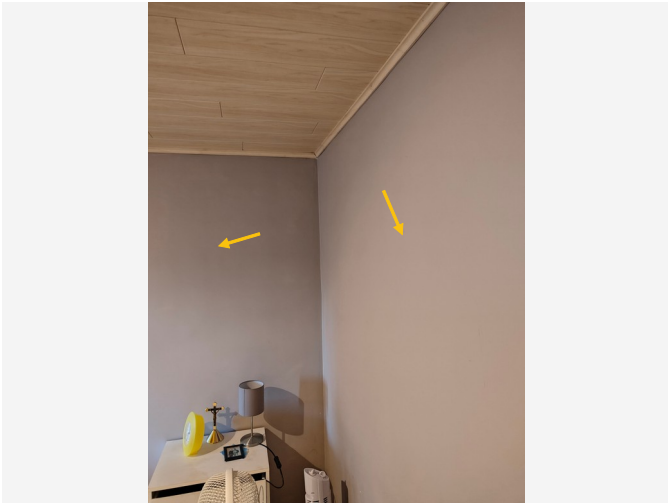
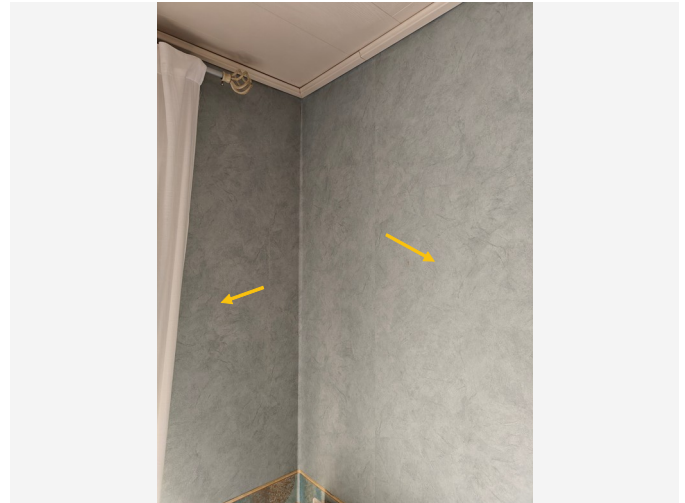
| Fiche 5: pleisterwerk muren..... | 22 |

Geen asbest

| # | Type | Referentie | Resultaat |
|---|---|---|---|
| 5.1 | Mengmonster | 3920PIJ106-M1 | Geen asbest |
