Asbestinventarisatetest

Joachimstraat 24, 3550 Heusden-Zolder

Attestnummer : 20240118-000393.001

Uitgegeven op : 18.01.2024

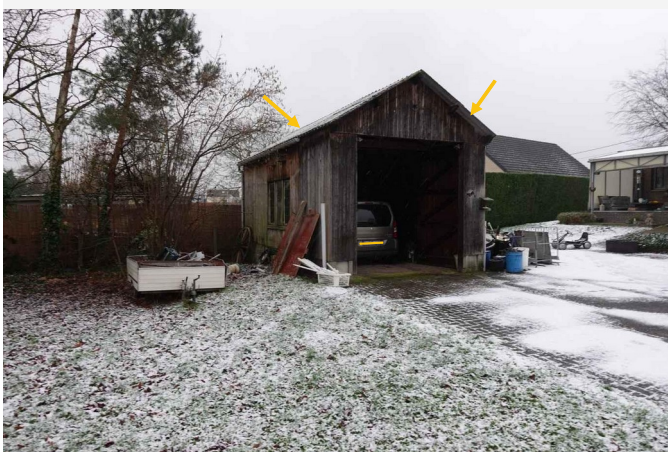
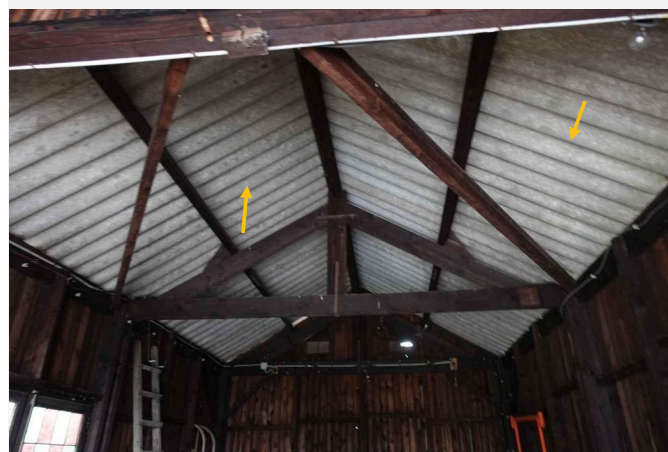
Eindbeoordeling materiaalrisico	Laag materiaalrisico en/of verlaagde kans op vezelvrijgave
---------------------------------	--

Gebondenheid	Categorie 1: hechtgebonden in oorsprong
Asbestsoort (vezeltype)	Crocidoliet aanwezig
Asbestconcentratie	Laag (< 50%)

Afschermingsgraad van het gehele materiaal	Geheel of deels vrij aan de buitenlucht
Toestand van het materiaal	Licht beschadigd, licht verweerd. Intact materiaal type Pical – asbestboard of categorie III 'gebondenheid'

Beschrijving	golfplaten
Omgeving	Buiten
Primaire drager	Schuin dak
Asbestmateriaal	Dak- en gevelbekleding - Golfplaat
Bindmiddel van asbestmateriaal	Cement
Gebondenheid op basis van bindmiddel	Hecht
Hoeveelheid (oppervlakte - aantal)	<ul style="list-style-type: none"> • 40,00 m² - 1 stuk
Totale oppervlakte	40,00 m ²
Eenvoudig bereikbaar	Ja
Bevestigingswijze	<ul style="list-style-type: none"> • Geschroefd
Identificatiemethode	Vaststelling zonder monstername
Destructieve handeling voor identificatie	Nee
Opmerking	De hoeveelheden zijn ter indicatie. Aan vermelde afmetingen/hoeveelheden of gewicht kunnen geen rechten worden ontleend.

Het asbestmateriaal valt onder de mijlpaal van 2034.

Verwijderen

- Zorg voor een veilig beheer. Vermijd het beschadigen van het asbestmateriaal. Controleer de toestand jaarlijks op wijzigingen.
- Hemelwater dat afspoelt van asbestcement daken of gevels kan asbestdeeltjes bevatten. Gebruik het enkel voor gesloten circuits (bv. spoelen toiletten). Reinig na het vervangen van het dak of de gevel de dakgoten en regenwaterput of -ton om asbesthoudend sediment of slib te verwijderen

- Eenvoudige handelingen: mag via doe-het-zelf of door werknemer(s) met opleidingsattest eenvoudige handelingen
Wegnemen intacte golfplaten mag met de nodige preventiemaatregelen (zie onderaan verslag) en voorzichtigheid zelf uitgevoerd worden.
Bij verwijdering in eigen beheer dient men rekening te houden met de volgende stappen:
Gebruik maken van de correcte pbm's (FFP3 masker, veiligheidsbril, overal type Tyvec met kap, handschoenen en overschoenen)

Materiaal voldoende bevochtigen/fixeren.

Niet beschadigen bij verwijdering. Materiaal in zijn geheel verwijderen.

Enkel handgereedschap gebruiken.

Geen derden aanwezig tijdens de werkzaamheden.

Toepassing dient dubbel verpakt of in de asbest-bigbags afgevoerd te worden.

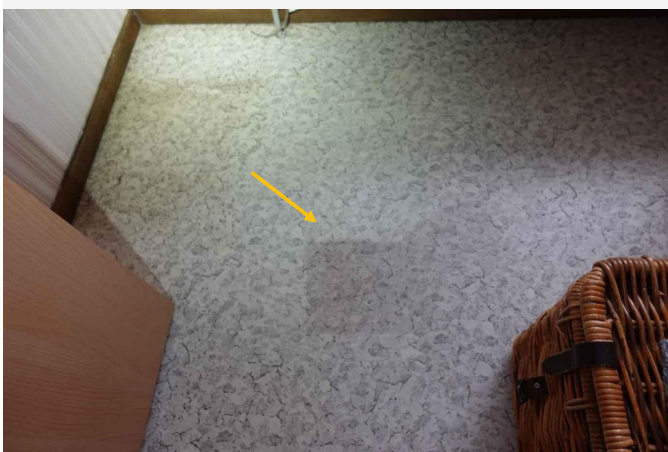
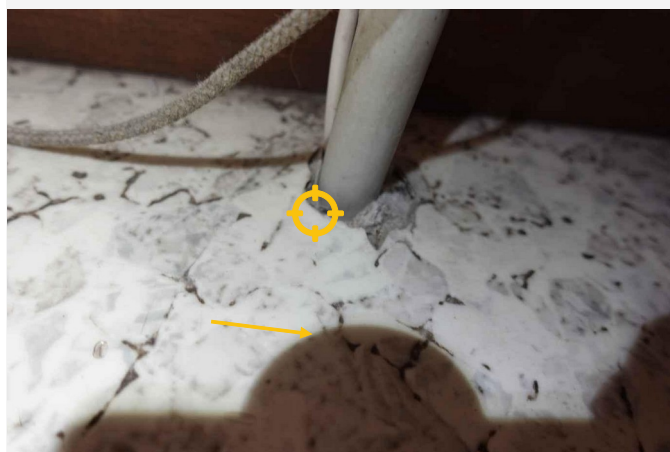
Eindbeoordeling materiaalarisico	Laag materiaalarisico en/of verlaagde kans op vezelvrijgave
----------------------------------	---

Gebondenheid	Categorie 2: niet-hechtgebonden met matrix
Asbestsoort (vezeltype)	Alleen chrysotiel
Asbestconcentratie	Hoog ($\geq 50\%$)
Afschermingsgraad van het gehele materiaal	Enkel randen niet afgeschermd maar geen contact met binnenluchtstromen
Toestand van het materiaal	Licht beschadigd, licht verweerd. Intact materiaal type Pical – asbestboard of categorie III 'gebondenheid'

#	Type	Referentie	Resultaat
2.1	Puntmonster	3550JOA24-L1	Chrysotiel

Beschrijving	linoleum vloerbedekking
Omgeving	Binnen
Primaire drager	Vloer
Asbestmateriaal	Prefab - afwerking - Vloerzeil

Bindmiddel van asbestmateriaal	Karton - papier - viltachtig
Gebondenheid op basis van bindmiddel	Niet-hechtgebonden
Hoeveelheid (oppervlakte - aantal)	<ul style="list-style-type: none"> • 13,80 m² - 1 stuk • 12,00 m² - 2 stuks
Totale oppervlakte	37,80 m ²
Eenvoudig bereikbaar	Ja
Bevestigingswijze	<ul style="list-style-type: none"> • Verlijmd, ingegoten, versmeerd
Identificatiemethode	Vaststelling met monstername
Destructieve handeling voor identificatie	Nee
Opmerking	De hoeveelheden zijn ter indicatie. Aan vermelde afmetingen/hoeveelheden of gewicht kunnen geen rechten worden ontleend.

Het asbestmateriaal valt onder de mijlpaal van 2040.

Verwijderen

- Zorg voor een veilig beheer. Vermijd het beschadigen van het asbestmateriaal. Controleer de toestand jaarlijks op wijzigingen.

- Hermetische zone (erkend asbestverwijderaar)
Vrijkomen van vezels is bij verwijdering gelijmde linoleum onvermijdelijk. Gespecialiseerde technieken zijn nodig om emissies te voorkomen. De juiste verwijderingstechniek is te bepalen met de asbestverwijderaar.

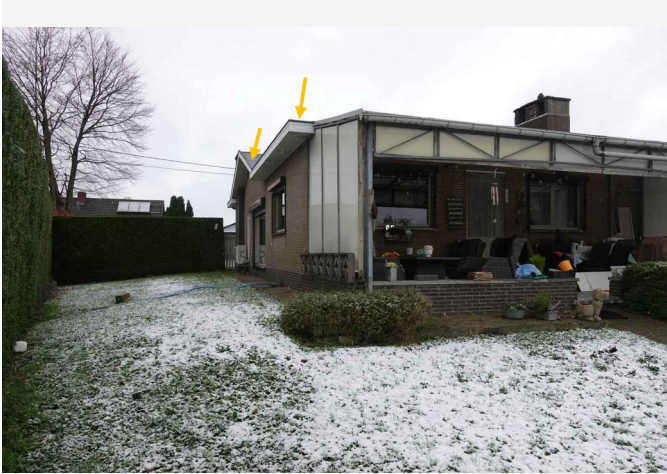
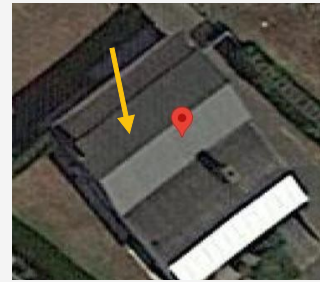
Eindbeoordeling materiaalrisico	Zeer laag materiaalrisico en/of zeer lage kans op vezelvrijgave
---------------------------------	---

Gebondenheid	Categorie 1: hechtgebonden in oorsprong
Asbestsoort (vezeltype)	Alleen chrysotiel
Asbestconcentratie	Laag (< 50%)
Afschermingsgraad van het gehele materiaal	Enkel randen niet afgeschermd maar geen contact met binnenluchtstromen
Toestand van het materiaal	Licht beschadigd, licht verweerd. Intact materiaal type Pical – asbestboard of categorie III 'gebondenheid'

Beschrijving	Roofing
Omgeving	Buiten
Primaire drager	Plat dak
Asbestmateriaal	Dak- en gevelbekleding - Roofing
Bindmiddel van asbestmateriaal	Bitumen (roofing, teer, asfalt)

Gebondenheid op basis van bindmiddel	Hecht
Hoeveelheid (oppervlakte - aantal)	<ul style="list-style-type: none"> • 215,00 m² - 1 stuk
Totale oppervlakte	215,00 m ²
Eenvoudig bereikbaar	Ja
Bevestigingswijze	<ul style="list-style-type: none"> • Verlijmd, ingegoten, versmeerd
Identificatiemethode	<p>Vaststelling zonder monstername</p> <p>Motivatie: Groot risico op structurele gevolgschade (lekschade, werking installatie,...)</p>
Destructieve handeling voor identificatie	Nee
Opmerking	<p>De hoeveelheden zijn ter indicatie. Aan vermelde afmetingen/hoeveelheden of gewicht kunnen geen rechten worden ontleend.</p> <p>De roofing moeten we als verplicht asbestverdacht beschouwen. Om de aanwezigheid van asbest uit te sluiten is een laboanalyse nodig. Aangezien we dan een monster moeten nemen tot op de vaste drager is kans op lekken achteraf zeer groot. Daarom is het beter de analyse te laten doen wanneer er werken aan het dak moeten gebeuren.</p>

Het asbestmateriaal valt onder de mijlpaal van 2040.

Zorgvuldig beheren

- Zorg voor een veilig beheer. Vermijd het beschadigen van het asbestmateriaal. Controleer de toestand jaarlijks op wijzigingen.

- Eenvoudige handelingen: mag via doe-het-zelf of door werknemer(s) met opleidingsattest eenvoudige handelingen
Gelet op de bevestigingsmethode roofing is verwijdering zonder beschadiging moeilijk uit te voeren. De verwijderstechniek te bepalen met de asbestverwijderaar/ dakwerker met opleidingscertificaat.

Monstername voorafgaand aan toekomstige dakwerken is aangewezen om de aanwezigheid van asbest te bevestigen/uit te sluiten.

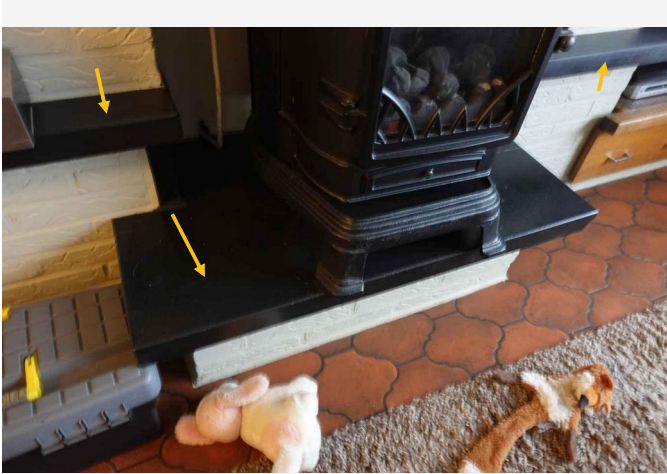
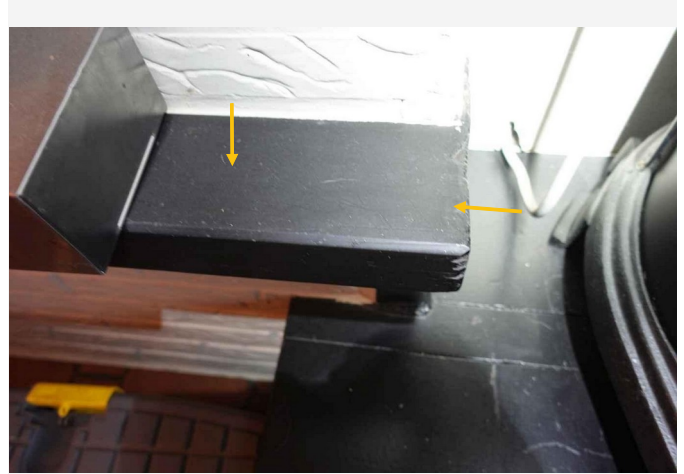
Eindbeoordeling materiaalarisico	Laag materiaalarisico en/of verlaagde kans op vezelvrijgave
----------------------------------	---

Gebondenheid	Categorie 1: hechtgebonden in oorsprong
Asbestsoort (vezeltype)	Alleen chrysotiel
Asbestconcentratie	Laag (< 50%)
Afschermingsgraad van het gehele materiaal	Geheel of deels (ook) vrij aan de binnenlucht

Toestand van het materiaal	Licht beschadigd, licht verweerd. Intact materiaal type Pical – asbestboard of categorie III 'gebondenheid'
----------------------------	---

Beschrijving	massal schoorsteentablet
Omgeving	Binnen
Primaire drager	Wand vrijstaand (scheidingsmuur, ...)
Asbestmateriaal	Plaat, paneel, tablet - Type Massal
Bindmiddel van asbestmateriaal	Cement
Gebondenheid op basis van bindmiddel	Hecht
Hoeveelheid (oppervlakte - dikte - aantal)	• 0,49 m ² - 6,00 cm - 3 stuks
Totaal volume	0,088 m ³
Eenvoudig bereikbaar	Ja
Bevestigingswijze	<ul style="list-style-type: none"> • Geklemd • Verlijmd, ingegoten, versmeerd
Identificatiemethode	Vaststelling zonder monsternamen
Destructieve handeling voor identificatie	Nee
Opmerking	De hoeveelheden zijn ter indicatie. Aan vermelde afmetingen/hoeveelheden of gewicht kunnen geen rechten worden ontleend.

Het asbestmateriaal valt onder de mijlpaal van 2040.

Zorgvuldig beheren

- Zorg voor een veilig beheer. Vermijd het beschadigen van het asbestmateriaal. Controleer de toestand jaarlijks op wijzigingen.

- Eenvoudige handelingen: mag via doe-het-zelf of door werknemer(s) met opleidingsattest eenvoudige handelingen
Wegnemen intacte massalplaten mag als hechtgebonden toepassing met de nodige preventie maatregelen (zie onderaan verslag) en voorzichtigheid zelf uitgevoerd worden.

Gebruik maken van de correcte pbm's (FFP3 masker, veiligheidsbril, overal type Tyvec met kap, handschoenen en overschoenen)

Materiaal voldoende bevochtigen/fixeren.

Niet beschadigen bij verwijdering. Materiaal in zijn geheel verwijderen.

Enkel handgereedschap gebruiken.

Geen derden aanwezig tijdens de werkzaamheden.

Toepassing dient dubbel verpakt of in de asbest-bigbags afgevoerd te worden.

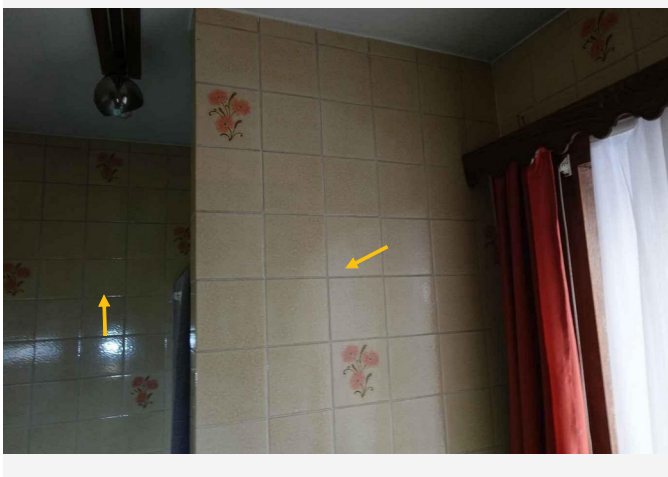
Recent onderzoek heeft uitgewezen dat ook tegellijm die is gebruikt voor het aanbrengen van wand- of vloertegels in badkamers, toiletten en keukens asbesthoudend kan zijn. Zodra deze toepassing zichtbaar wordt (kapotte tegel/ renovatie) is monstername en analyse aangewezen.

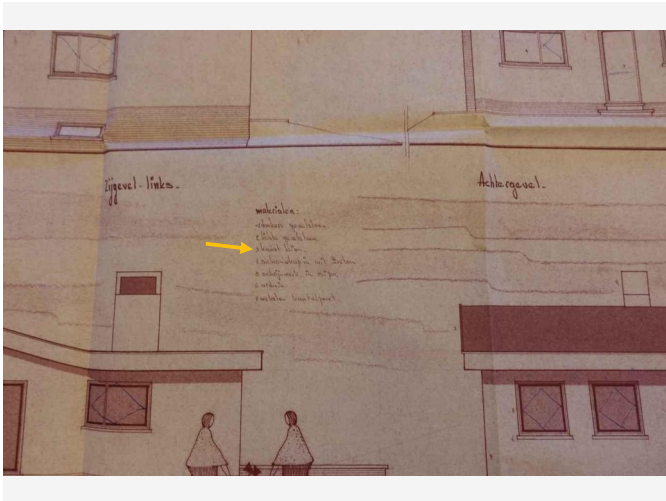
Op het plan is er melding van kunstleien, de aanwezigheid hiervan is niet vast te stellen binnen de beperkingen van het niet-destructieve onderzoek. Het is aangeraden bij toekomstige dakwerken na te kijken of er nog leien onder de roofing aanwezig zijn.

Identificatiemethode	Redelijk vermoeden
Primaire drager	Schuin dak
(Asbest)materiaal	Dak- en gevelbekleding - Lei, shingle
Bindmiddel	Cement
Gebondenheid bindmiddel	Hecht

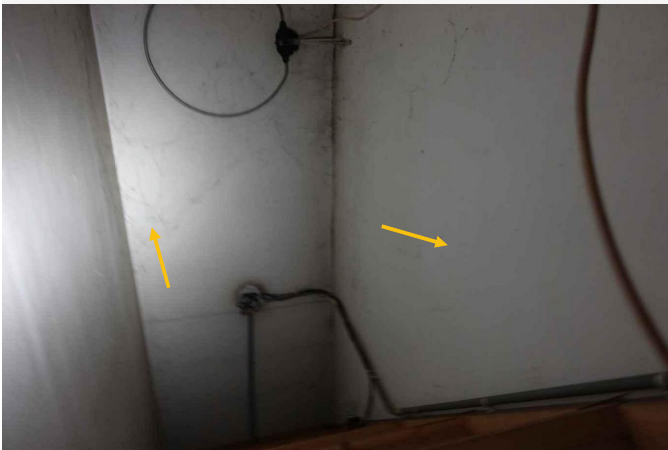
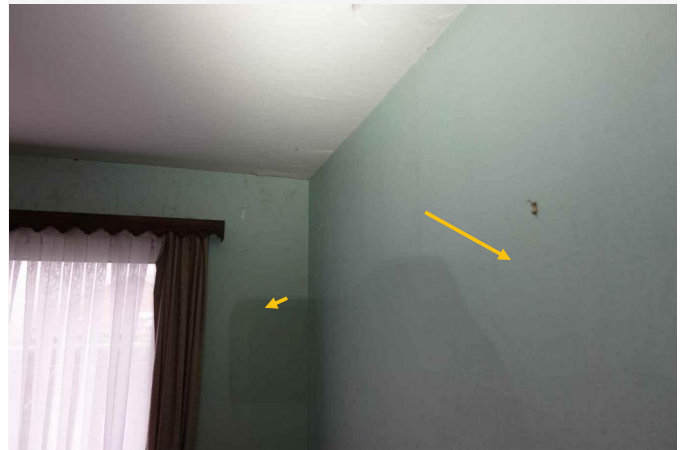
Fiche 7: pleisterwerk muren

Geen asbest

#	Type	Referentie	Resultaat
7.1	Mengmonster	3550JOA24-M1	Geen asbest

Beschrijving	pleisterwerk muren
Omgeving	Binnen
Primaire drager	Binnenwand
Bindmiddel van materiaal	Gips - kalk

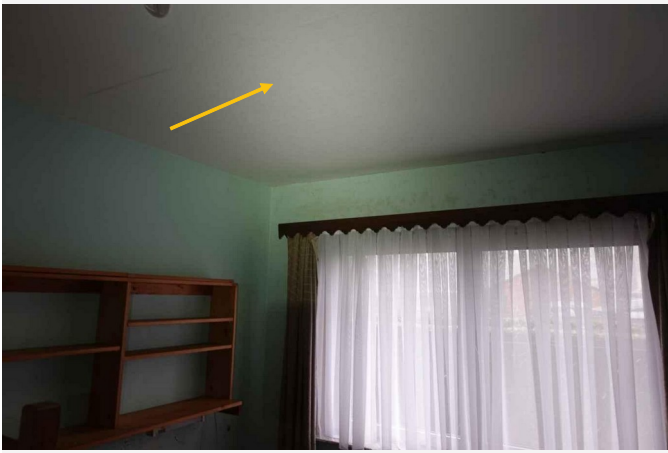
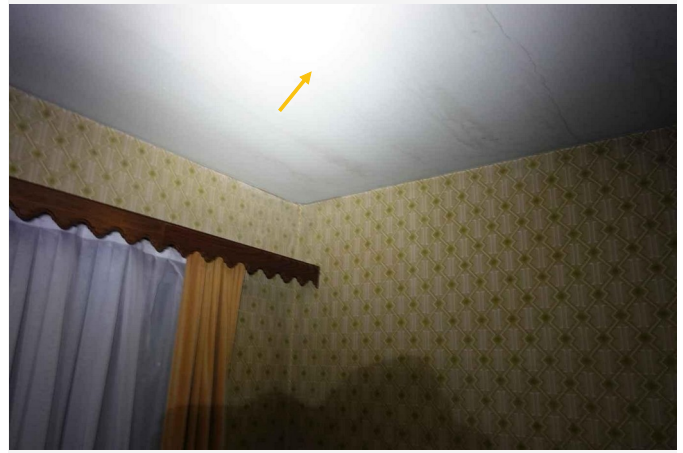
Fiche 8: pleisterwerk plafonds

Geen asbest

#	Type	Referentie	Resultaat
8.1	Mengmonster	3550JOA24-P1	Geen asbest

Beschrijving	pleisterwerk plafonds
Omgeving	Binnen
Primaire drager	Plafond
Bindmiddel van materiaal	Gips - kalk
