Asbestinventarisatetest

Hamsestraat 80, 2491 Balen

Attestnummer : 20240221-000445.000

Uitgegeven op : 21.02.2024

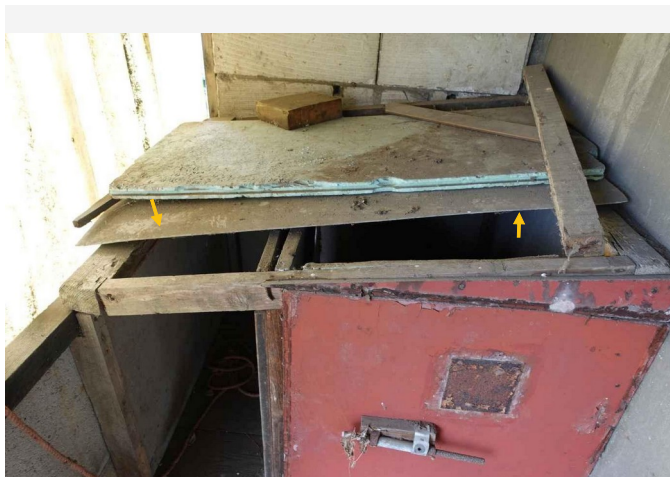
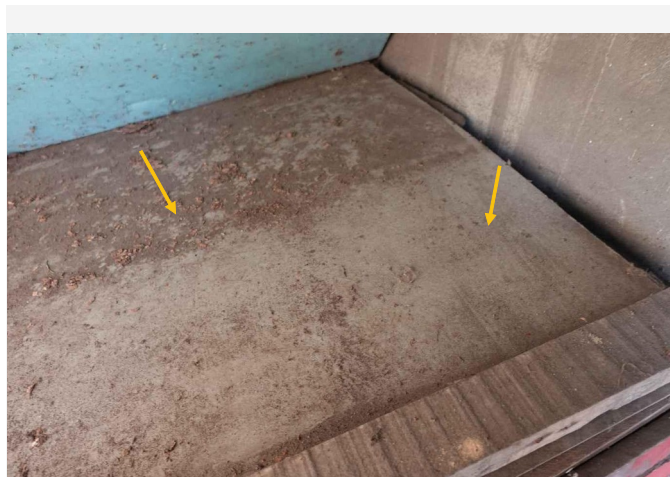
Fiche 1: menuiserie plaat

Asbestmateriaal - afvalstof

Het asbestmateriaal valt onder de mijlpaal van 2040.

Dringend verwijderen

Beschrijving	menuiserite plaat
Type afvalstof	Betreft stock-voorraad of gedemonteerde asbestmaterialen
Aanwezige resten	stukken menuiseriteplaat
Omgeving	Buiten
Primaire drager	Bodem
Asbestmaterialen	<ul style="list-style-type: none">• Plaat, paneel, tablet - Type Menuiserite
Bindmiddel van asbestmateriaal	Cement
Gebondenheid op basis van bindmiddel	Hecht
Hoeveelheid (gewicht - aantal)	<ul style="list-style-type: none">• 40,00 kg - 1 stuk
Totaal gewicht	40,00 kg
Eenvoudig bereikbaar	Ja
Identificatiemethode	Vaststelling zonder monsternamen

- Verwijder het asbestafval.

- Eenvoudige handelingen: mag via doe-het-zelf of door werknemer(s) met opleidingsattest eenvoudige handelingen oppakken, dubbel inpakken in plastic en afvoeren naar het containerpark mag nog in eigen beheer uitgevoerd worden.

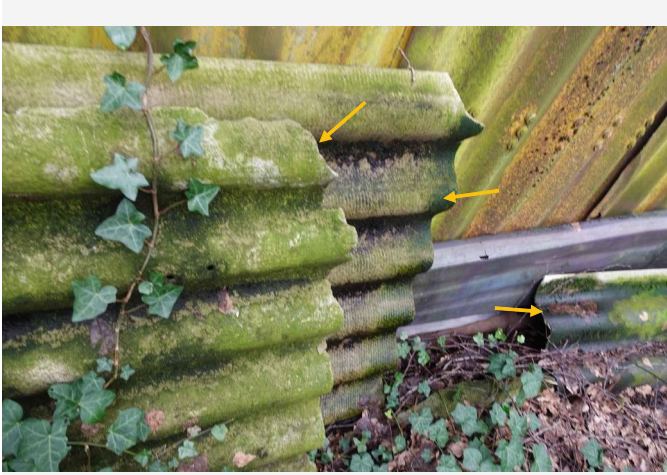
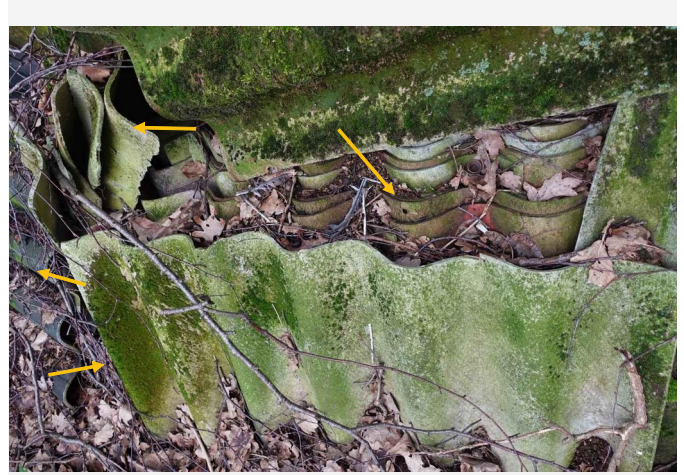
Het asbestmateriaal valt onder de mijlpaal van 2040.

Dringend verwijderen

Beschrijving	golfplaten
Type afvalstof	Betreft stock-voorraad of gedemonteerde asbestmaterialen
Aanwezige resten	gedemonteerde golfplaten
Omgeving	Buiten
Primaire drager	Bodem
Asbestmaterialen	<ul style="list-style-type: none">Dak- en gevelbekleding - Golfplaat
Bindmiddel van asbestmateriaal	Cement
Gebondenheid op basis van bindmiddel	Hecht
Hoeveelheid (gewicht - aantal)	<ul style="list-style-type: none">15,00 kg - 25 stuks
Totaal gewicht	375,00 kg
Eenvoudig bereikbaar	Ja
Identificatiemethode	Vaststelling zonder monsternamen

- Verwijder het asbestafval.

- Eenvoudige handelingen: mag via doe-het-zelf of door werknemer(s) met opleidingsattest eenvoudige handelingen oppakken, dubbel inpakken in plastic en afvoeren naar het containerpark mag nog in eigen beheer uitgevoerd worden.

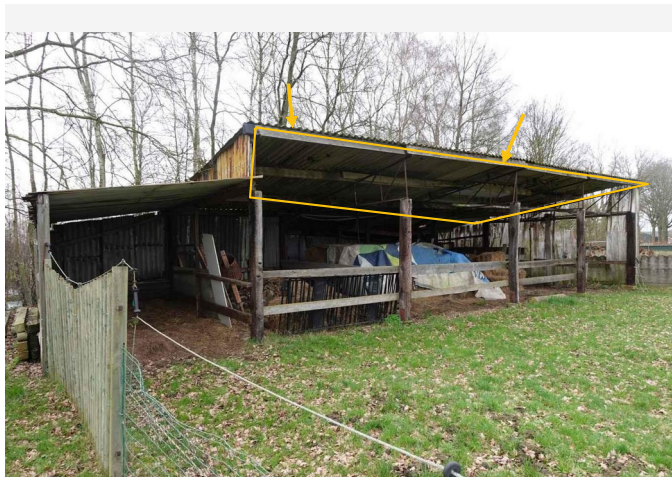
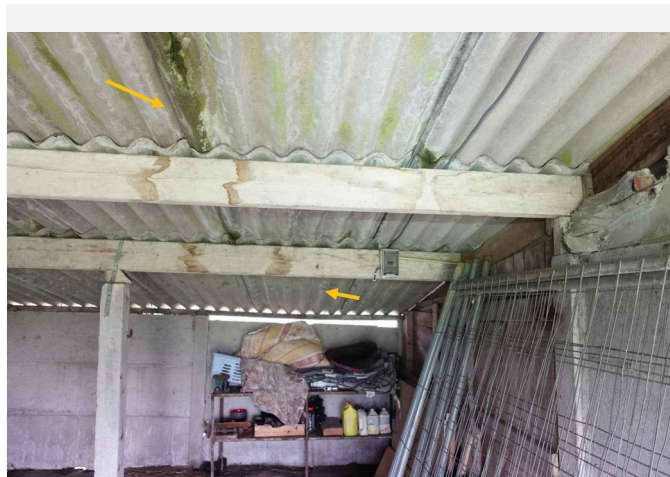
Het asbestmateriaal valt onder de mijlpaal van 2034.

Verwijderen

Laag materiaalrisico en/of verlaagde kans op vezelvrijgave

Asbestsoort (vezeltype)	Crocidoliet aanwezig
Asbestconcentratie	Laag (< 50%)
Afschermingsgraad van het gehele materiaal	Geheel of deels vrij aan de buitenlucht
Toestand van het materiaal	Licht beschadigd, licht verweerd. Intact materiaal type Pical – asbestboard of categorie III 'gebondenheid'

Beschrijving	golfplaten
Omgeving	Buiten
Primaire drager	Schuin dak
Asbestmateriaal	Dak- en gevelbekleding - Golfplaat
Bindmiddel van asbestmateriaal	Cement
Gebondenheid op basis van bindmiddel	Hecht
Hoeveelheid (oppervlakte - aantal)	<ul style="list-style-type: none"> • 76,00 m² - 1 stuk • 83,00 m² - 1 stuk
Totale oppervlakte	159,00 m ²
Eenvoudig bereikbaar	Ja
Bevestigingswijze	<ul style="list-style-type: none"> • Geschroefd
Identificatiemethode	Vaststelling zonder monstername
Destructieve handeling voor identificatie	Nee
Opmerking	De hoeveelheden zijn ter indicatie. Aan vermelde afmetingen/hoeveelheden of gewicht kunnen geen rechten worden ontleend.

- Zorg voor een veilig beheer. Vermijd het beschadigen van het asbestmateriaal. Controleer de toestand jaarlijks op wijzigingen.
- Hemelwater dat afspoelt van asbestcement daken of gevels kan asbestdeeltjes bevatten. Gebruik het enkel voor gesloten circuits (bv. spoelen toiletten). Reinig na het vervangen van het dak of de gevel de dakgoten en regenwaterput of -ton om asbesthoudend sediment of slib te verwijderen

- Eenvoudige handelingen: mag via doe-het-zelf of door werknemer(s) met opleidingsattest eenvoudige handelingen
Wegnemen intacte golfplaten mag met de nodige preventiemaatregelen (zie onderaan verslag) en voorzichtigheid zelf uitgevoerd worden.
Bij verwijdering in eigen beheer dient men rekening te houden met de volgende stappen:
Gebruik maken van de correcte pbm's (FFP3 masker, veiligheidsbril, overal type Tyvec met kap, handschoenen en overschoenen)

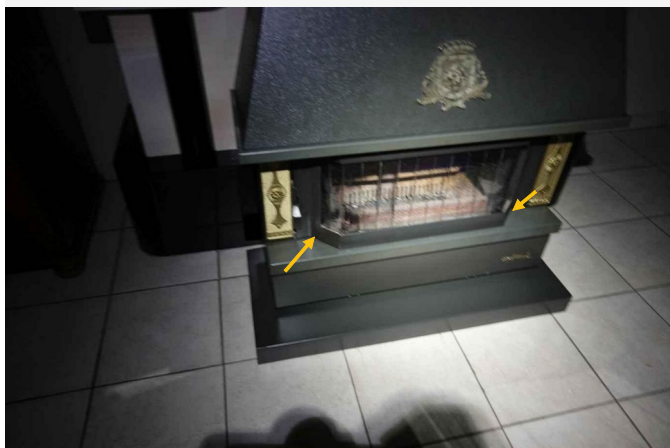
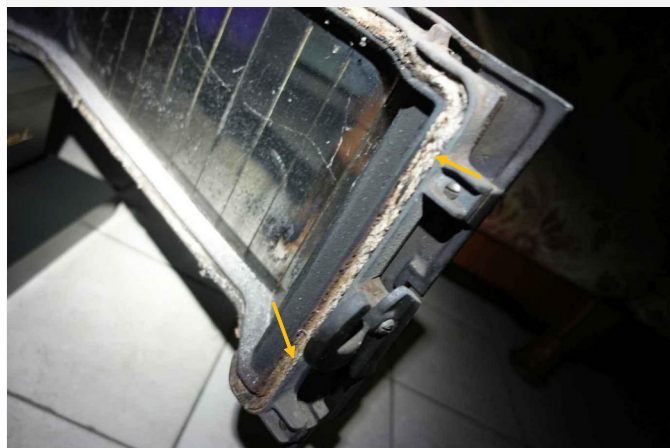
Het asbestmateriaal valt onder de mijlpaal van 2034.

Verwijderen

Eindbeoordeling materiaalrisico	Laag materiaalrisico en/of verlaagde kans op vezelvrijgave
---------------------------------	--

Gebondenheid	Categorie 3: niet-hechtgebonden met weinig of geen matrix
Asbestsoort (vezeltype)	Alleen chrysotiel
Asbestconcentratie	Hoog ($\geq 50\%$)
Afschermingsgraad van het gehele materiaal	Stootvaste afscherming of omkasting
Toestand van het materiaal	Matig beschadigd, matig verweerd

Beschrijving	koord kachel
Omgeving	Binnen
Primaire drager	HVAC infrastructuur en uitrusting
Asbestmateriaal	Koord, lint, band, strip
Bindmiddel van asbestmateriaal	Weinig of geen bindmiddel (textiel, bevlokkings, ...)
Gebondenheid op basis van bindmiddel	Niet-hechtgebonden
Hoeveelheid (lengte - omtrek - aantal)	<ul style="list-style-type: none">• 1,60 m - 1,30 cm - 1 stuk
Totale oppervlakte	0,021 m ²
Eenvoudig bereikbaar	Ja
Bevestigingswijze	<ul style="list-style-type: none">• Geklemd
Identificatiemethode	Vaststelling zonder monsternamen
Destructieve handeling voor identificatie	Nee
Opmerking	De hoeveelheden zijn ter indicatie. Aan vermelde afmetingen/hoeveelheden of gewicht kunnen geen rechten worden ontleend.

- Zorg voor een veilig beheer. Vermijd het beschadigen van het asbestmateriaal. Controleer de toestand jaarlijks op wijzigingen.
- Verwijder dit asbestmateriaal zo snel mogelijk. Volg de toestand goed op.

- Eenvoudige handelingen: mag via doe-het-zelf of door werknemer(s) met opleidingsattest eenvoudige handelingen
Wegnemen dichtingskoord is de enige losgebonden toepassing die met de nodige preventiemaatregelen (zie onderaan verslag) en voorzichtigheid nog zelf uitgevoerd mag worden.

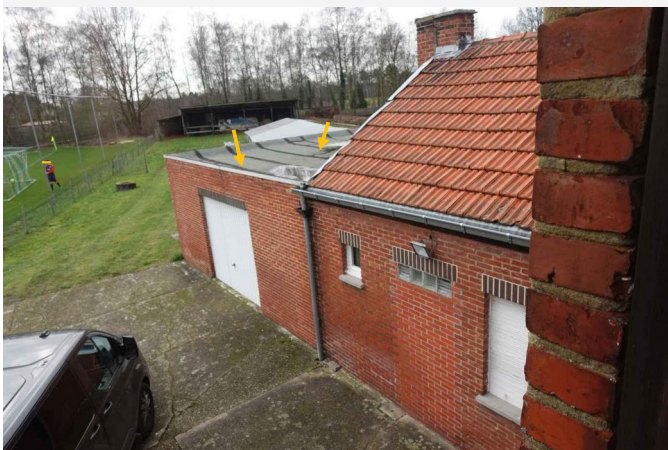
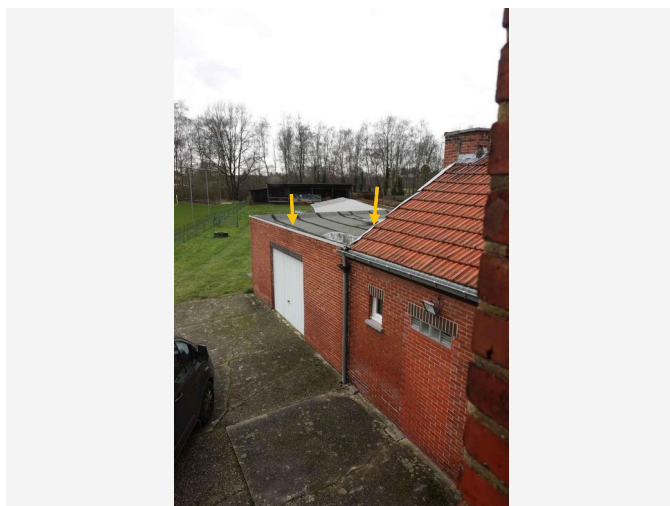
Het asbestmateriaal valt onder de mijlpaal van 2040.

Zorgvuldig beheren

Eindbeoordeling materiaalrisico	Zeer laag materiaalrisico en/of zeer lage kans op vezelvrijgave
---------------------------------	---

Gebondenheid	Categorie 1: hechtgebonden in oorsprong
Asbestsoort (vezeltype)	Alleen chrysotiel
Asbestconcentratie	Laag (< 50%)
Afschermingsgraad van het gehele materiaal	Enkel randen niet afgeschermd maar geen contact met binnenluchtstromen
Toestand van het materiaal	Licht beschadigd, licht verweerd. Intact materiaal type Pical – asbestboard of categorie III 'gebondenheid'

Beschrijving	Roofing
Omgeving	Buiten
Primaire drager	Plat dak
Asbestmateriaal	Dak- en gevelbekleding - Roofing
Bindmiddel van asbestmateriaal	Bitumen (roofing, teer, asfalt)

- Zorg voor een veilig beheer. Vermijd het beschadigen van het asbestmateriaal. Controleer de toestand jaarlijks op wijzigingen.

- Eenvoudige handelingen: mag via doe-het-zelf of door werknemer(s) met opleidingsattest eenvoudige handelingen
Gelet op de bevestigingsmethode roofing is verwijdering zonder beschadiging moeilijk uit te voeren. De verwijderstechniek te bepalen met de asbestverwijderaar/ dakwerker met opleidingscertificaat.

Monsternamen voorafgaand aan toekomstige dakwerken is aangewezen om de aanwezigheid van asbest te bevestigen/uit te sluiten.

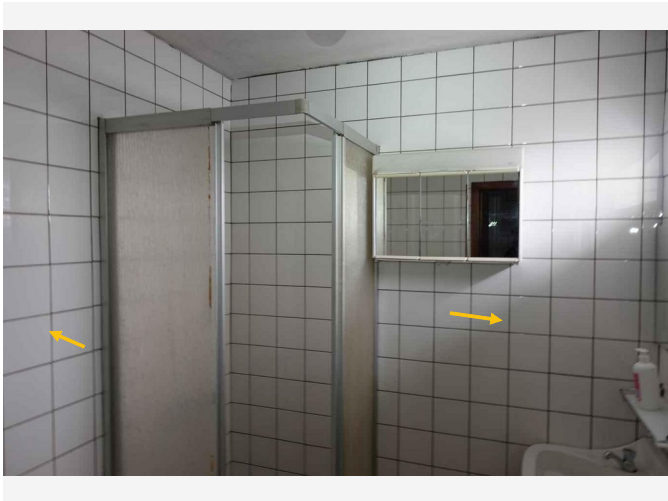
Vrije foto

Recent onderzoek heeft uitgewezen dat ook tegellijm die is gebruikt voor het aanbrengen van wand- of vloertegels in badkamers, toiletten en keukens asbesthoudend kan zijn. Zodra deze toepassing zichtbaar wordt (kapotte tegel/ renovatie) is monsternamen en analyse aangewezen.

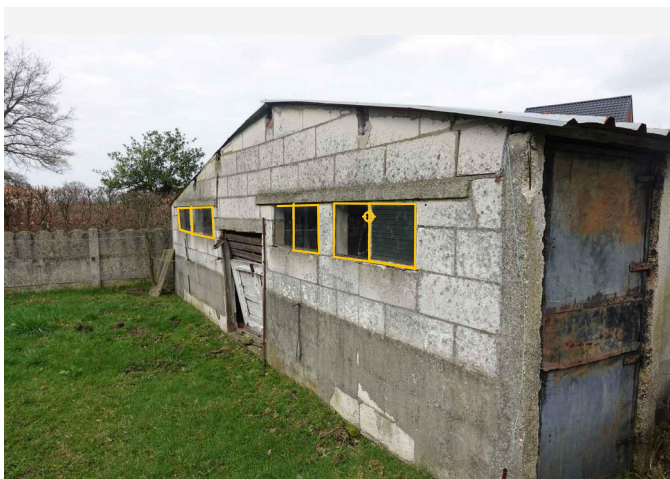
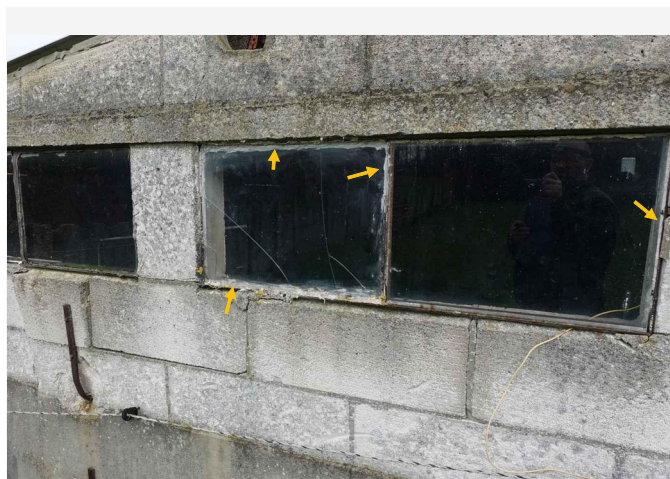
Fiche 7: Mastiek

Geen asbest

#	Type	Referentie	Resultaat
7.1	Puntmonster	3920BIE11-Ma1	Geen asbest

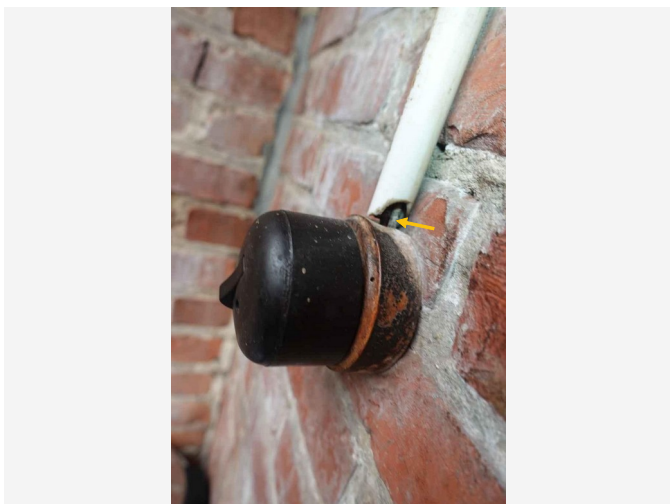
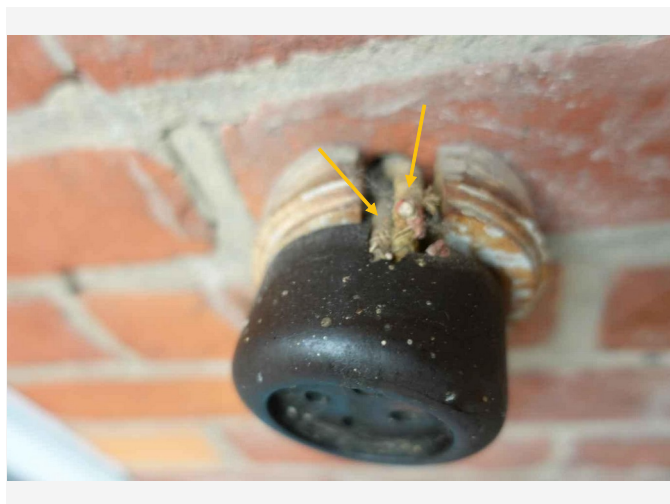
Fiche 8: stoffen kabelhoes

Geen asbest

#	Type	Referentie	Resultaat
8.1	Mengmonster	2491HAM80-K1	Geen asbest

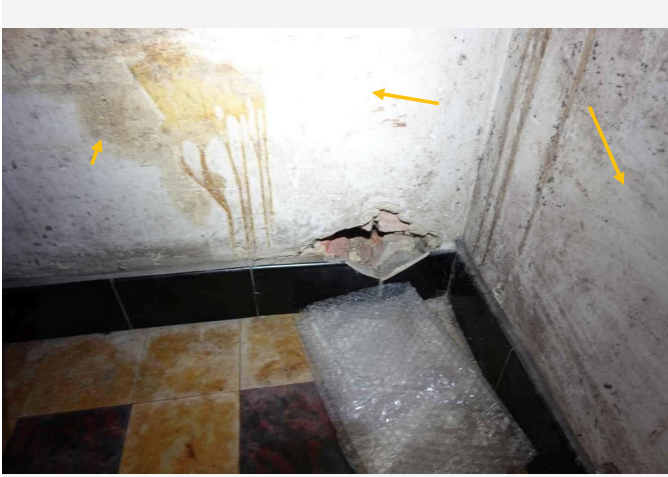
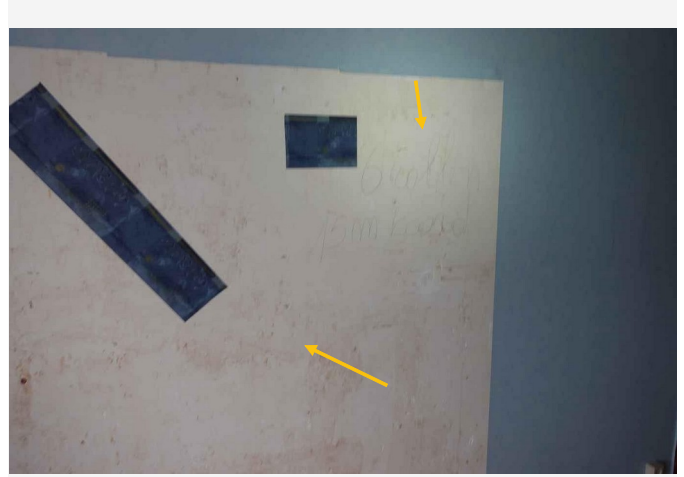
Fiche 9: pleisterwerk muren

Geen asbest

#	Type	Referentie	Resultaat
9.1	Mengmonster	2491HAM80-M1	Geen asbest

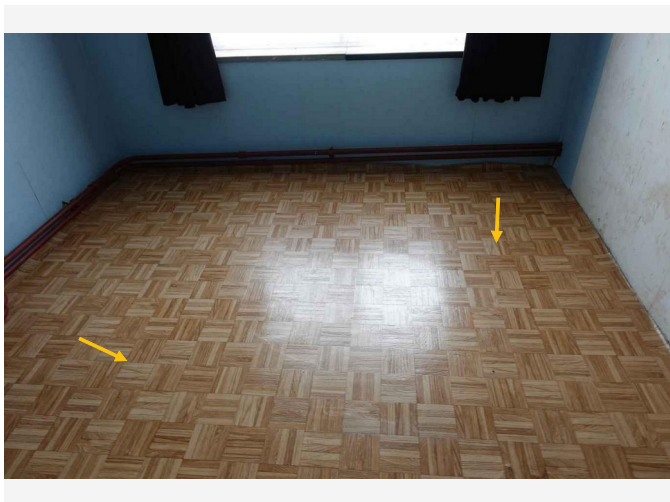
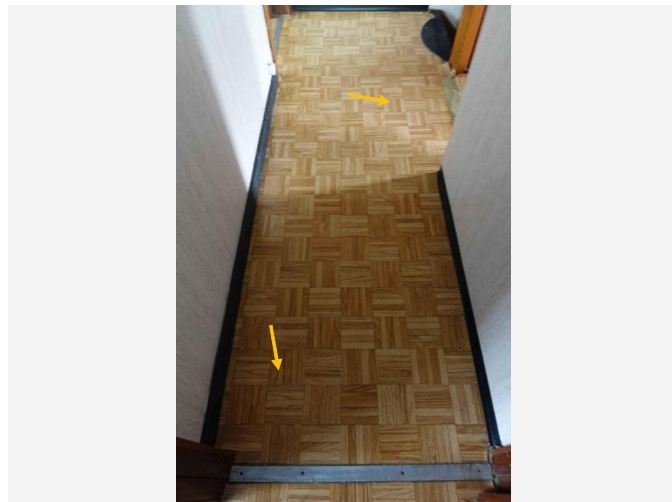
Fiche 10: linoleum vloerbedekking

Geen asbest

#	Type	Referentie	Resultaat
10.1	Puntmonster	3550JOA24-L1	Geen asbest

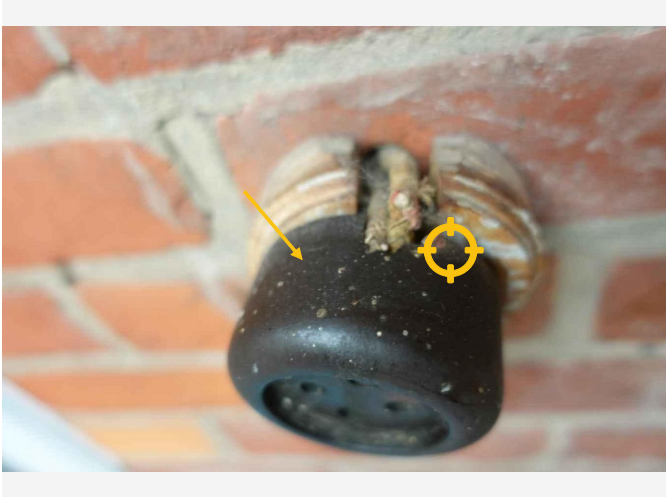
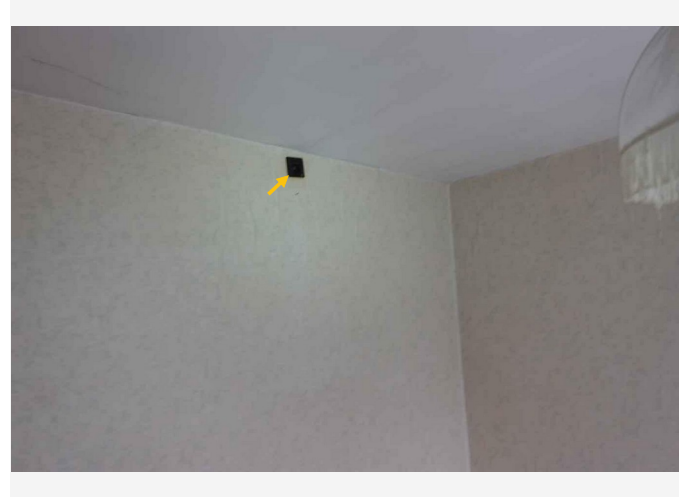
Geen asbest

#	Type	Referentie	Resultaat
11.1	Puntmonster	2491HAM80-Ba1	Geen asbest

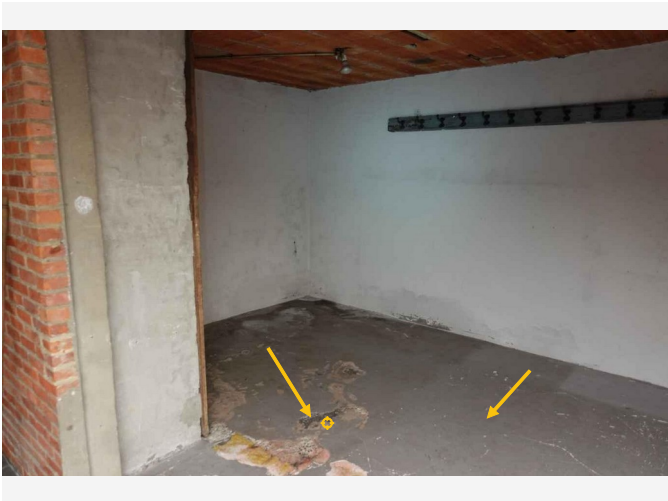
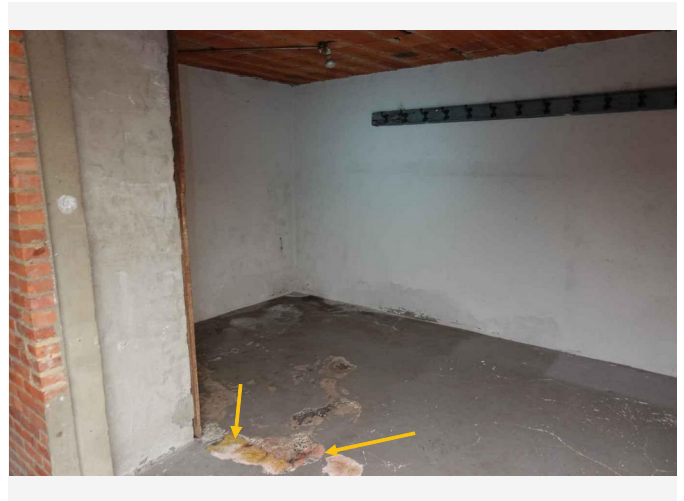
Geen asbest

#	Type	Referentie	Resultaat
12.1	Puntmonster	2491HAM80-B1	Geen asbest

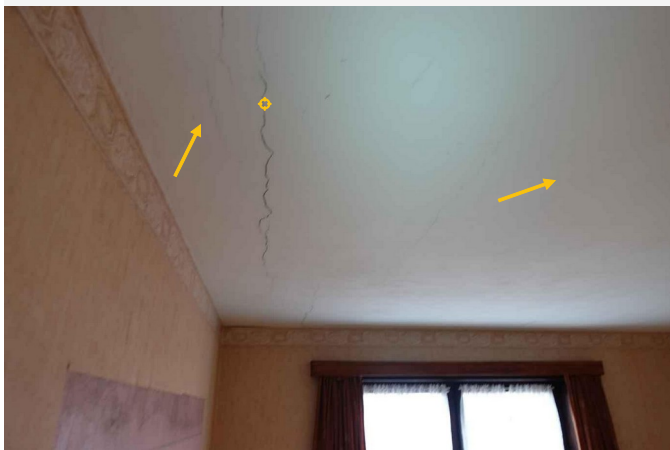
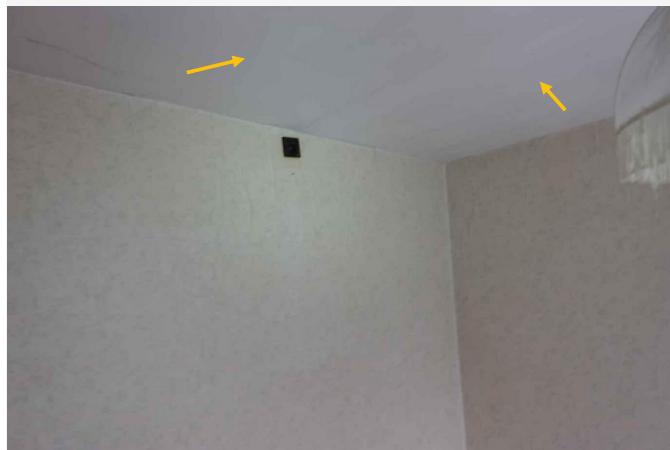
Fiche 13: pleisterwerk plafonds

Geen asbest

#	Type	Referentie	Resultaat
13.1	Mengmonster	3491HAM80-P1	Geen asbest
