Asbestinventarisatetest

Generaal de Krahestraat 41, 3970 Leopoldsburg

Attestnummer : 20240131-000499.001

Uitgegeven op : 31.01.2024

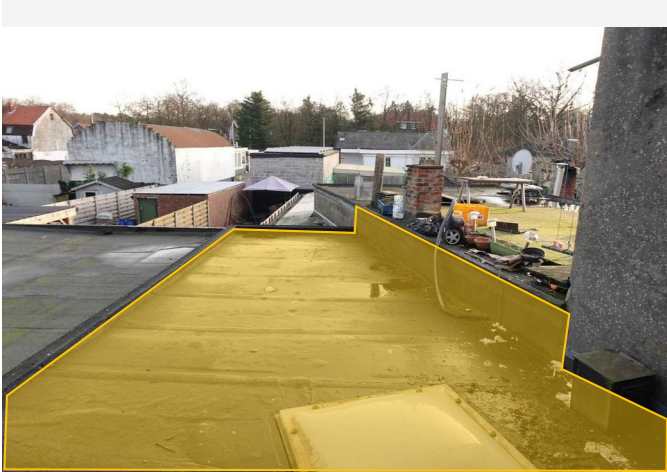
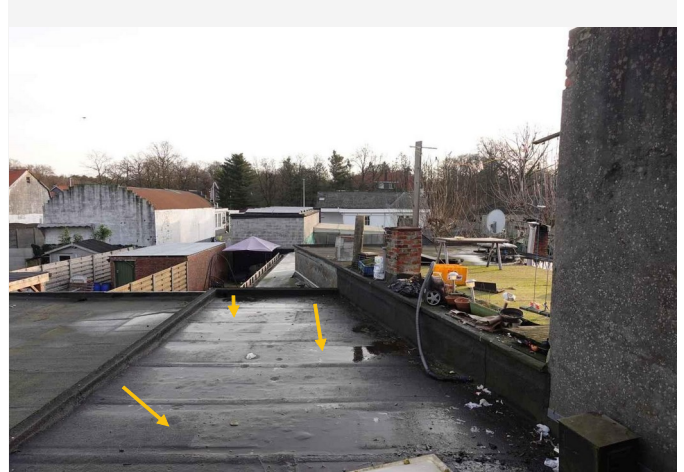
Het asbestmateriaal valt onder de mijlpaal van 2040.

| Eindbeoordeling materiaalrisico | Zeer laag materiaalrisico en/of zeer lage kans op vezelvrijgave |

| Toestand van het materiaal | Licht beschadigd, licht verweerd. Intact materiaal type Pical – asbestboard of categorie III 'gebondenheid' |

| Asbestmateriaal | Dak- en gevelbekleding - Roofing |

| Opmerking | <p>De hoeveelheden zijn ter indicatie. Aan vermelde afmetingen/hoeveelheden of gewicht kunnen geen rechten worden ontleend.</p> <p>De roofing moeten we als verplicht asbestverdacht beschouwen. Om de aanwezigheid van asbest uit te sluiten is een laboanalyse nodig. Aangezien we dan een monster moeten nemen tot op de vaste drager is kans op lekken achteraf zeer groot. Daarom is het beter de analyse te laten doen wanneer er werken aan het dak moeten gebeuren.</p> |

- Zorg voor een veilig beheer. Vermijd het beschadigen van het asbestmateriaal. Controleer de toestand jaarlijks op wijzigingen.

- Eenvoudige handelingen: mag via doe-het-zelf of door werknemer(s) met opleidingsattest eenvoudige handelingen
Gelet op de bevestigingsmethode roofing is verwijdering zonder beschadiging moeilijk uit te voeren. De verwijderstechniek te bepalen met de asbestverwijderaar/ dakwerker met opleidingscertificaat.

Monsternamen voorafgaand aan toekomstige dakwerken is aangewezen om de aanwezigheid van asbest te bevestigen/uit te sluiten.

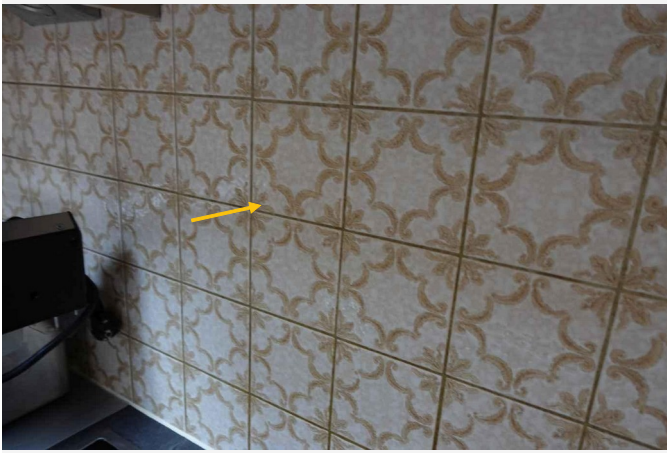
Recent onderzoek heeft uitgewezen dat ook tegellijm die is gebruikt voor het aanbrengen van wand- of vloertegels in badkamers, toiletten en keukens asbesthoudend kan zijn. Zodra deze toepassing zichtbaar wordt (kapotte tegel/ renovatie) is monstername en analyse aangewezen.

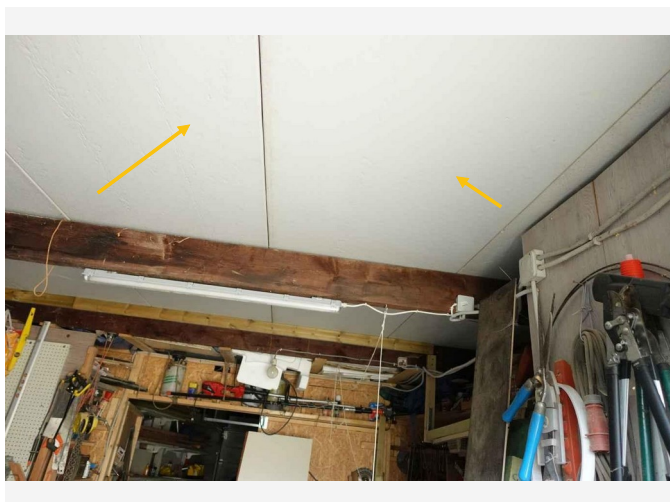
Fiche 3: geen asbesttoepassingen aangetroffen

Garage opgetrokken uit snelbouwsteen met geïsoleerde metalen dakpanelen. Er werden geen asbestverdachte materialen aangetroffen tijdens de inspectie.

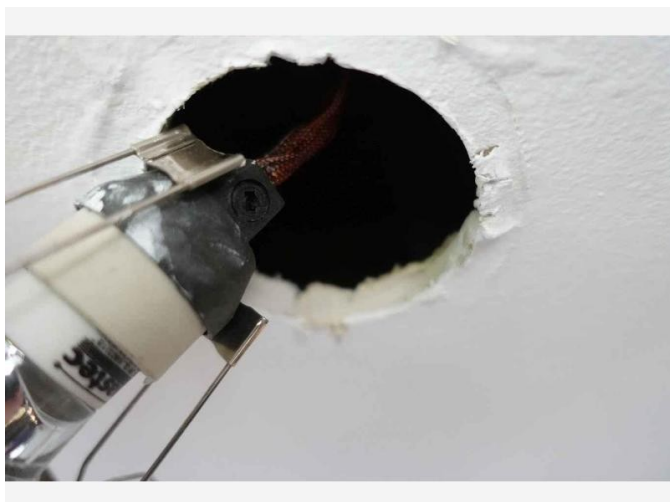
De aangetroffen plafonds zijn opgetrokken uit schrotten plafonds / gyproc/ houten bekleding. Dit zijn geen asbestverdachte materialen.

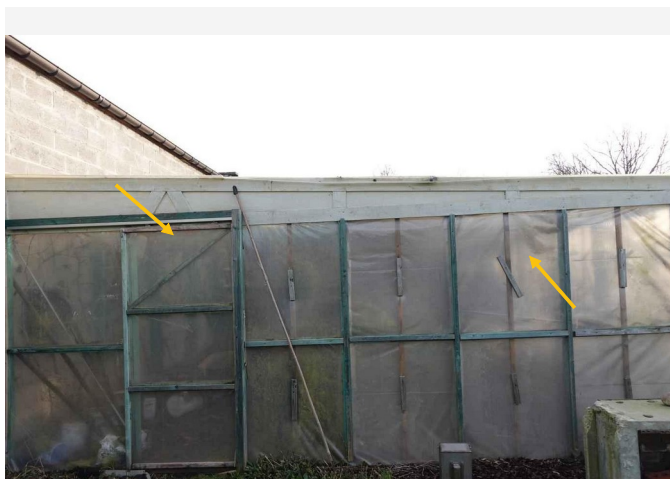
Serre opgetrokken uit hout en plastic met glasvezelplastic golfplaten. Er werden geen asbestverdachte materialen aangetroffen tijdens de inspectie.

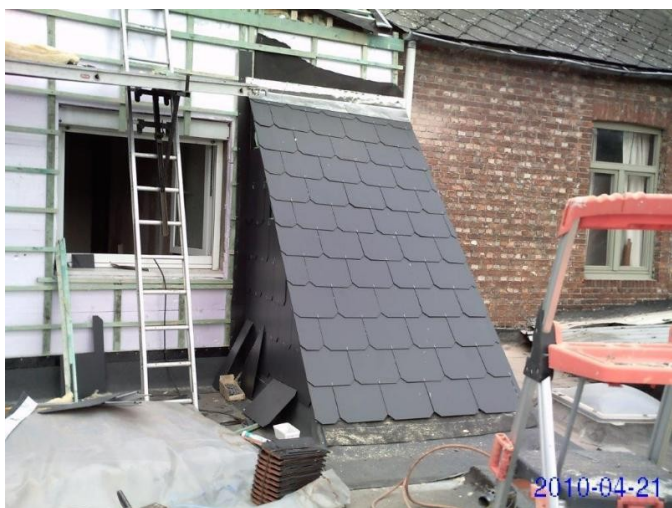
De gevelleien aan de achterkant werden onderzocht en deze zijn niet asbestverdacht. Gedateerde foto's bewijzen de dakwerken van 2010

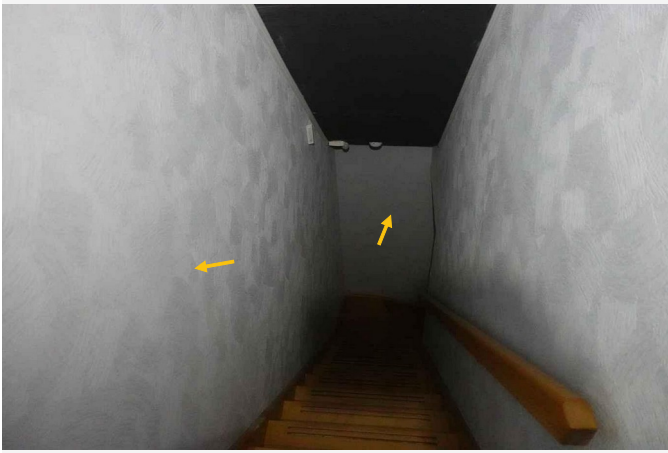
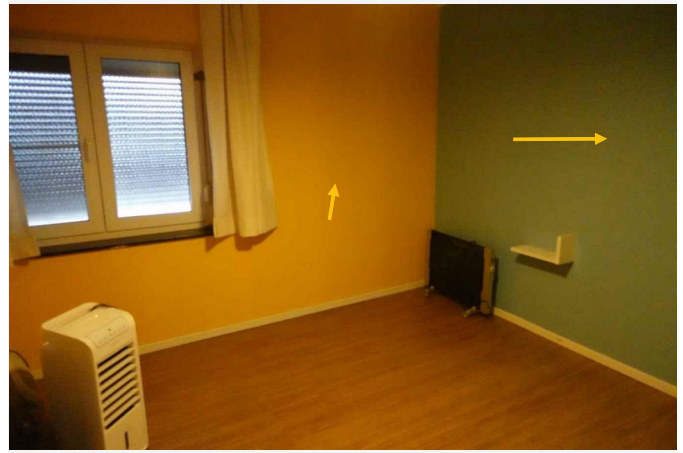
Fiche 7: pleisterwerk muren

Geen asbest

| # | Type | Referentie | Resultaat |
|---|---|---|---|
| 7.1 | Mengmonster | 3970GDK41-M1 | Geen asbest |

| Opmerking | <p>De hoeveelheden zijn ter indicatie. Aan vermelde afmetingen/hoeveelheden of gewicht kunnen geen rechten worden ontleend.</p> <p>De meeste muren zijn bekleedt met isolatie en gyproc, de aangetroffen muren met pleisterwerk werden bemonsterd.</p> |
