Asbestinventarisatetest

Kerkhovensesteenweg 508, 2490 Balen

Attestnummer : 20240216-000126.000

Uitgegeven op : 16.02.2024

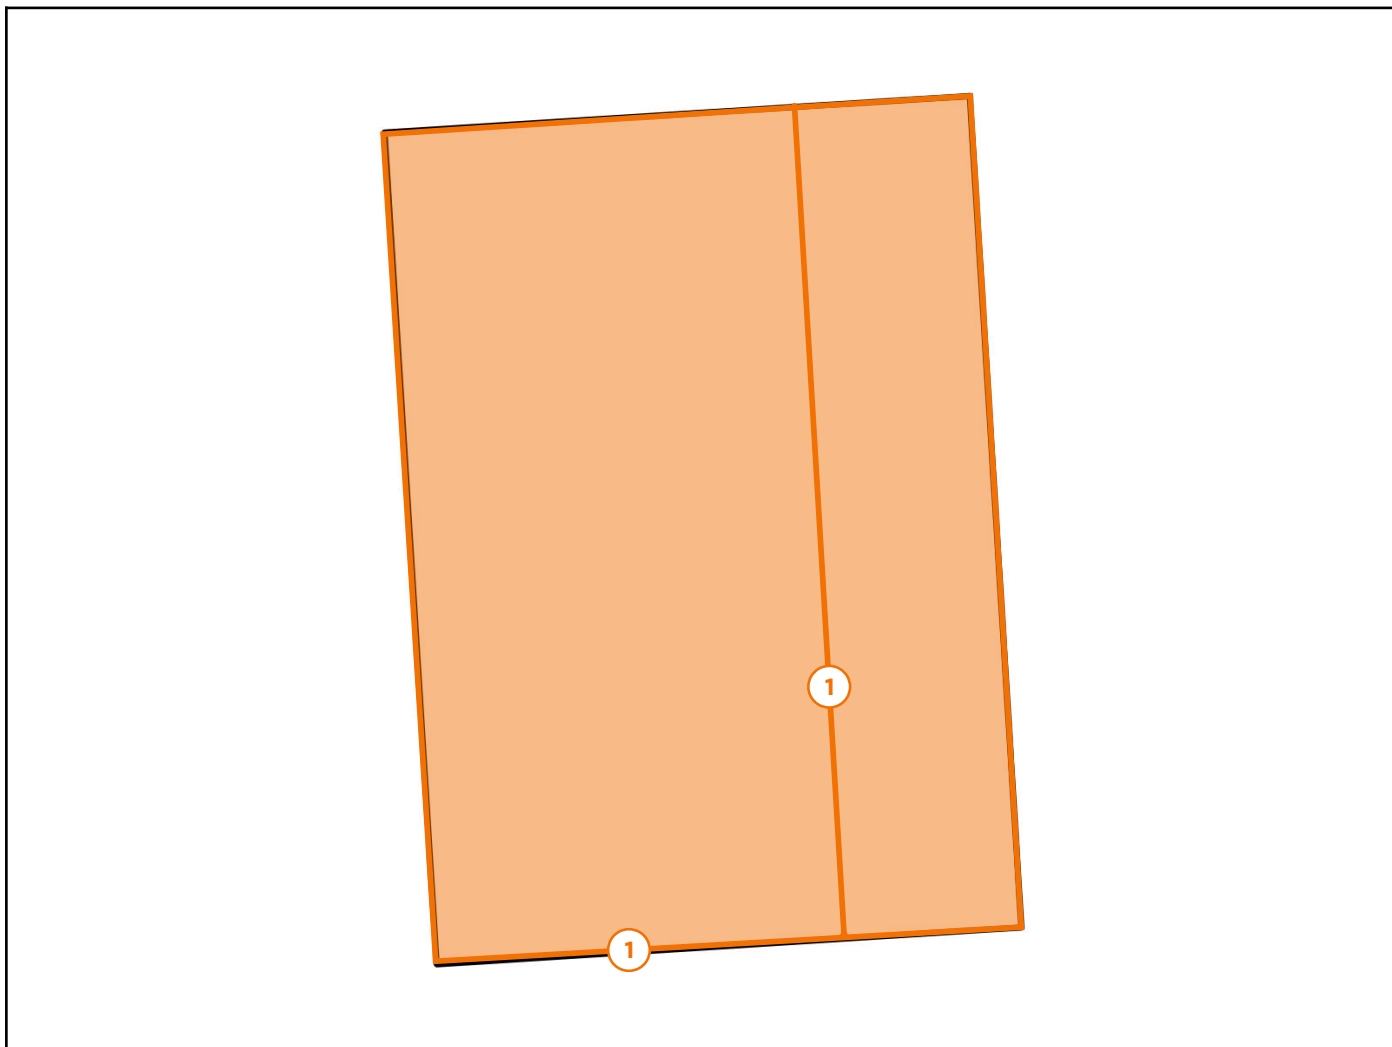
Plan 3.1: Bijgebouw plan

| Beschrijving | Type | Actie |
|---|---|---|
| 1. golfplaten | Asbestmateriaal | Verwijderen |

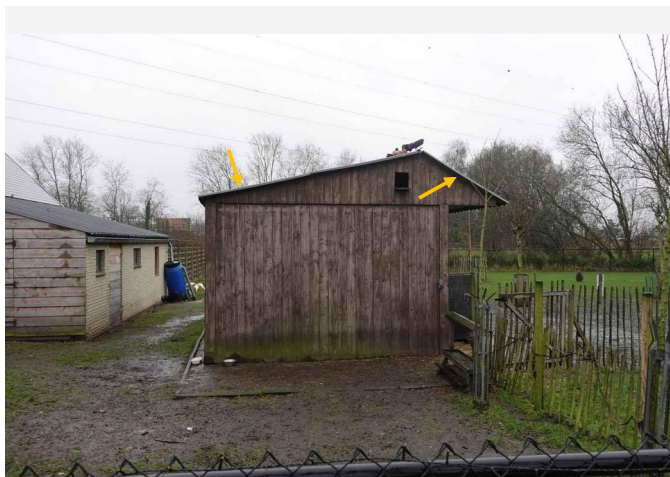
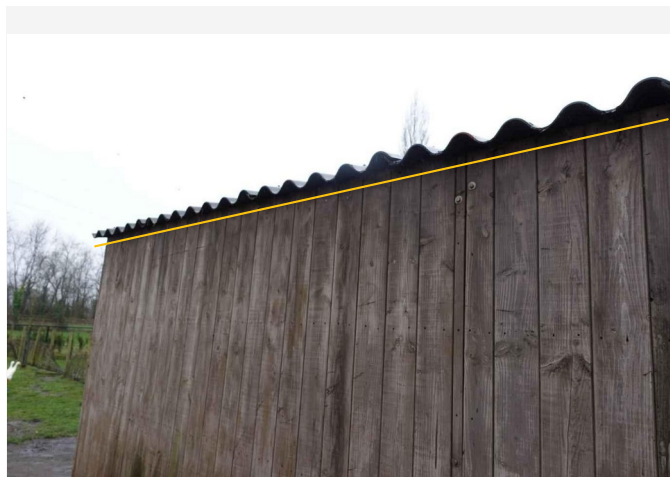
Conclusie

Het asbestmateriaal valt onder de mijlpaal van 2034.

| Eindbeoordeling materiaalarisico | Laag materiaalarisico en/of verlaagde kans op vezelvrijgave |

| Gebondenheid | Categorie 1: hechtgebonden in oorsprong |
| Asbestsoort (vezeltype) | Crocidoliet aanwezig |
| Asbestconcentratie | Laag (< 50%) |

| Afschermingsgraad van het gehele materiaal | Geheel of deels vrij aan de buitenlucht |
| Toestand van het materiaal | Licht beschadigd, licht verweerd. Intact materiaal type Pical – asbestboard of categorie III 'gebondenheid' |

| Beschrijving | golfplaten |
| Asbestmateriaal | Dak- en gevelbekleding - Golfplaat |
| Hoeveelheid (oppervlakte - aantal) | <ul style="list-style-type: none"> • 40,00 m² - 1 stuk |

Verwijderen

- Zorg voor een veilig beheer. Vermijd het beschadigen van het asbestmateriaal. Controleer de toestand jaarlijks op wijzigingen.
- Hemelwater dat afspoelt van asbestcement daken of gevels kan asbestdeeltjes bevatten. Gebruik het enkel voor gesloten circuits (bv. spoelen toiletten). Reinig na het vervangen van het dak of de gevel de dakgoten en regenwaterput of -ton om asbesthoudend sediment of slib te verwijderen

- Eenvoudige handelingen: mag via doe-het-zelf of door werknemer(s) met opleidingsattest eenvoudige handelingen
Wegnemen intacte golfplaten mag met de nodige preventiemaatregelen (zie onderaan verslag) en voorzichtigheid zelf uitgevoerd worden.

Gebruik maken van de correcte pbm's (FFP3 masker, veiligheidsbril, overal type Tyvec met kap, handschoenen en overschoenen)

Materiaal voldoende bevochtigen/fixeren.

Niet beschadigen bij verwijdering. Materiaal in zijn geheel verwijderen.

Enkel handgereedschap gebruiken.

Geen derden aanwezig tijdens de werkzaamheden.

Toepassing dient dubbel verpakt of in de asbest-bigbags afgevoerd te worden.

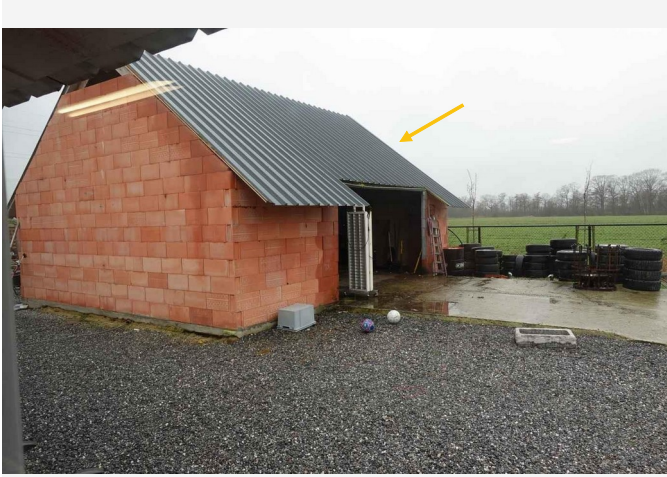
Vrije foto

werkhuis opgetrokken uit ytong snelbouw en geïsoleerde metalen dakbedekking. Er werden geen asbestverdachte materialen aangetroffen tijdens de inspectie.

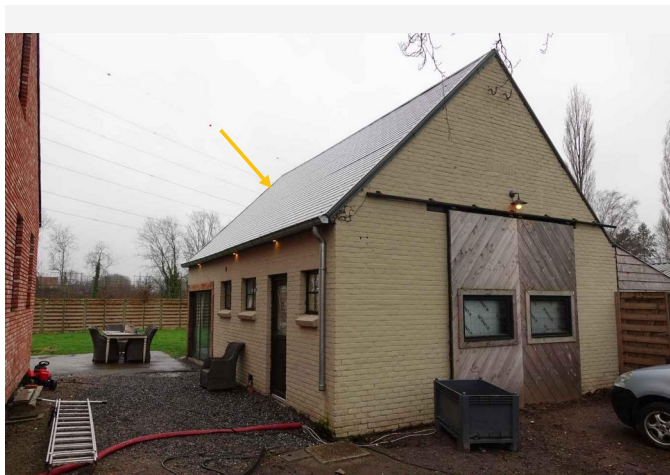
Vrije foto

Gerenoveerde garage voorlopig ingericht als noodwoning. Er werden geen asbestverdachte materialen aangetroffen tijdens de inspectie.

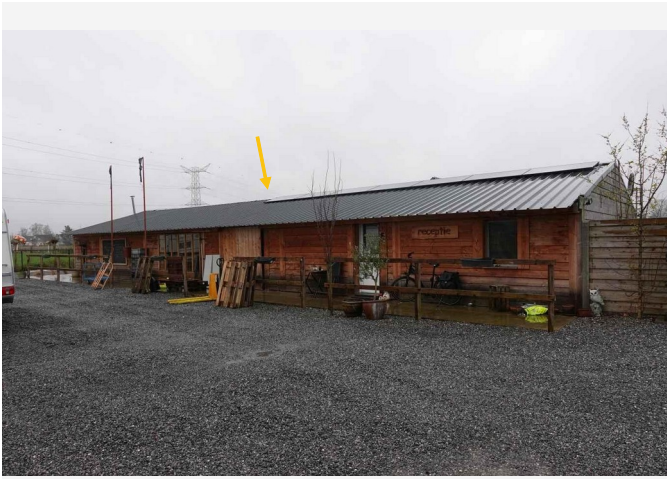
Vrije foto

Volledig gerenoveerde stal, bekleedt met hout en geïsoleerde metalen dakbedekking. Er werden geen asbestverdachte materialen aangetroffen tijdens de inspectie.

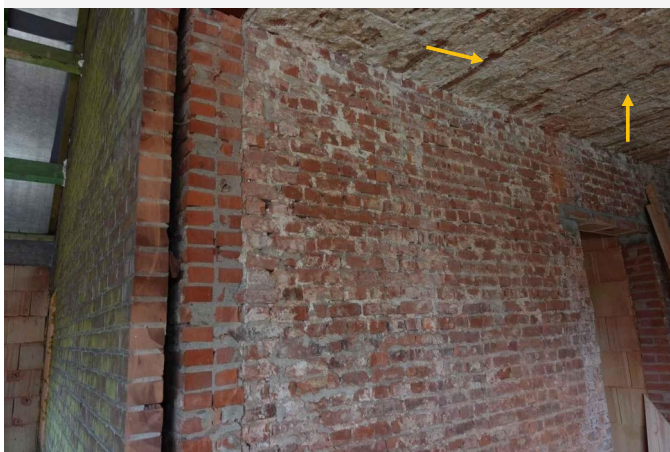
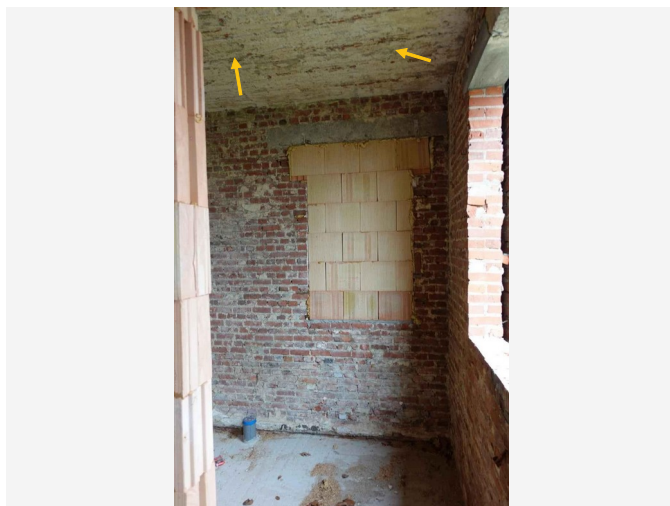
Fiche 5: pleisterwerk plafonds

Geen asbest

| # | Type | Referentie | Resultaat |
|---|---|---|---|
| 5.1 | Mengmonster | 2490KHS508-P1 | Geen asbest |

| Opmerking | <p>De hoeveelheden zijn ter indicatie. Aan vermelde afmetingen/hoeveelheden of gewicht kunnen geen rechten worden ontleend.</p> <p>De plafonds van de originele woning werden volledig gestript, in de kelder is nog een beetje plafondpleister aanwezig. Er werd een mengmonster gemaakt van de resten die nog aanwezig waren.</p> |

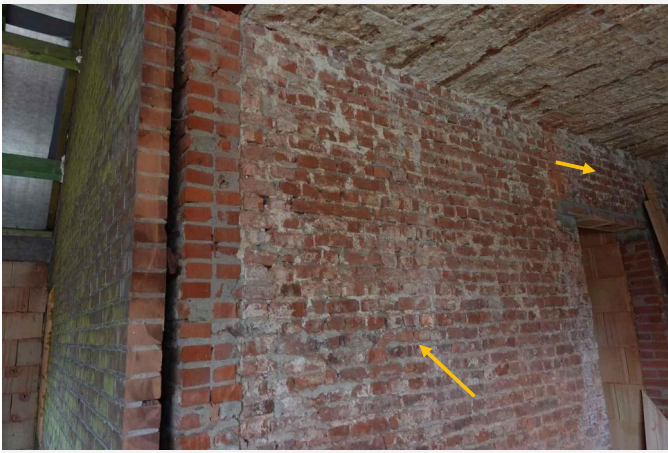
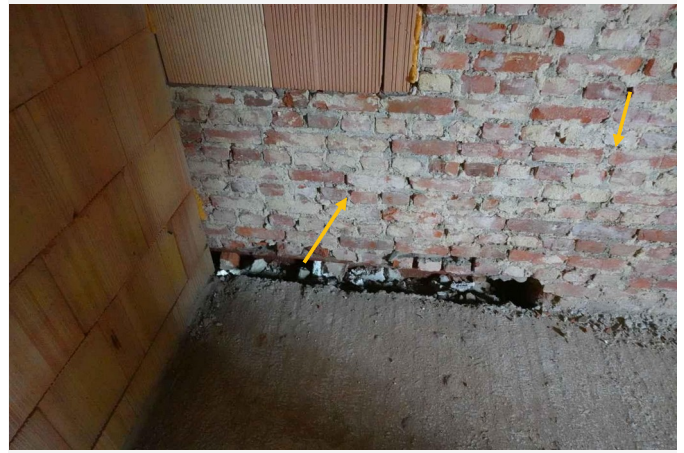
Fiche 6: pleisterwerk muren

Geen asbest

| # | Type | Referentie | Resultaat |
|---|---|---|---|
| 6.1 | Mengmonster | 2490KHS508-M1 | Geen asbest |

| Opmerking | <p>De hoeveelheden zijn ter indicatie. Aan vermelde afmetingen/hoeveelheden of gewicht kunnen geen rechten worden ontleend.</p> <p>De woning is volledig gestript, van de aanwezige resten op de oude muren werd een mengmonster gemaakt. Er is nog geen nieuw pleisterwerk aanwezig.</p> |
