Asbestinventarisatetest

Hoekstraat 36, 3971 Leopoldsburg

Attestnummer : 20240305-000316.001

Uitgegeven op : 05.03.2024

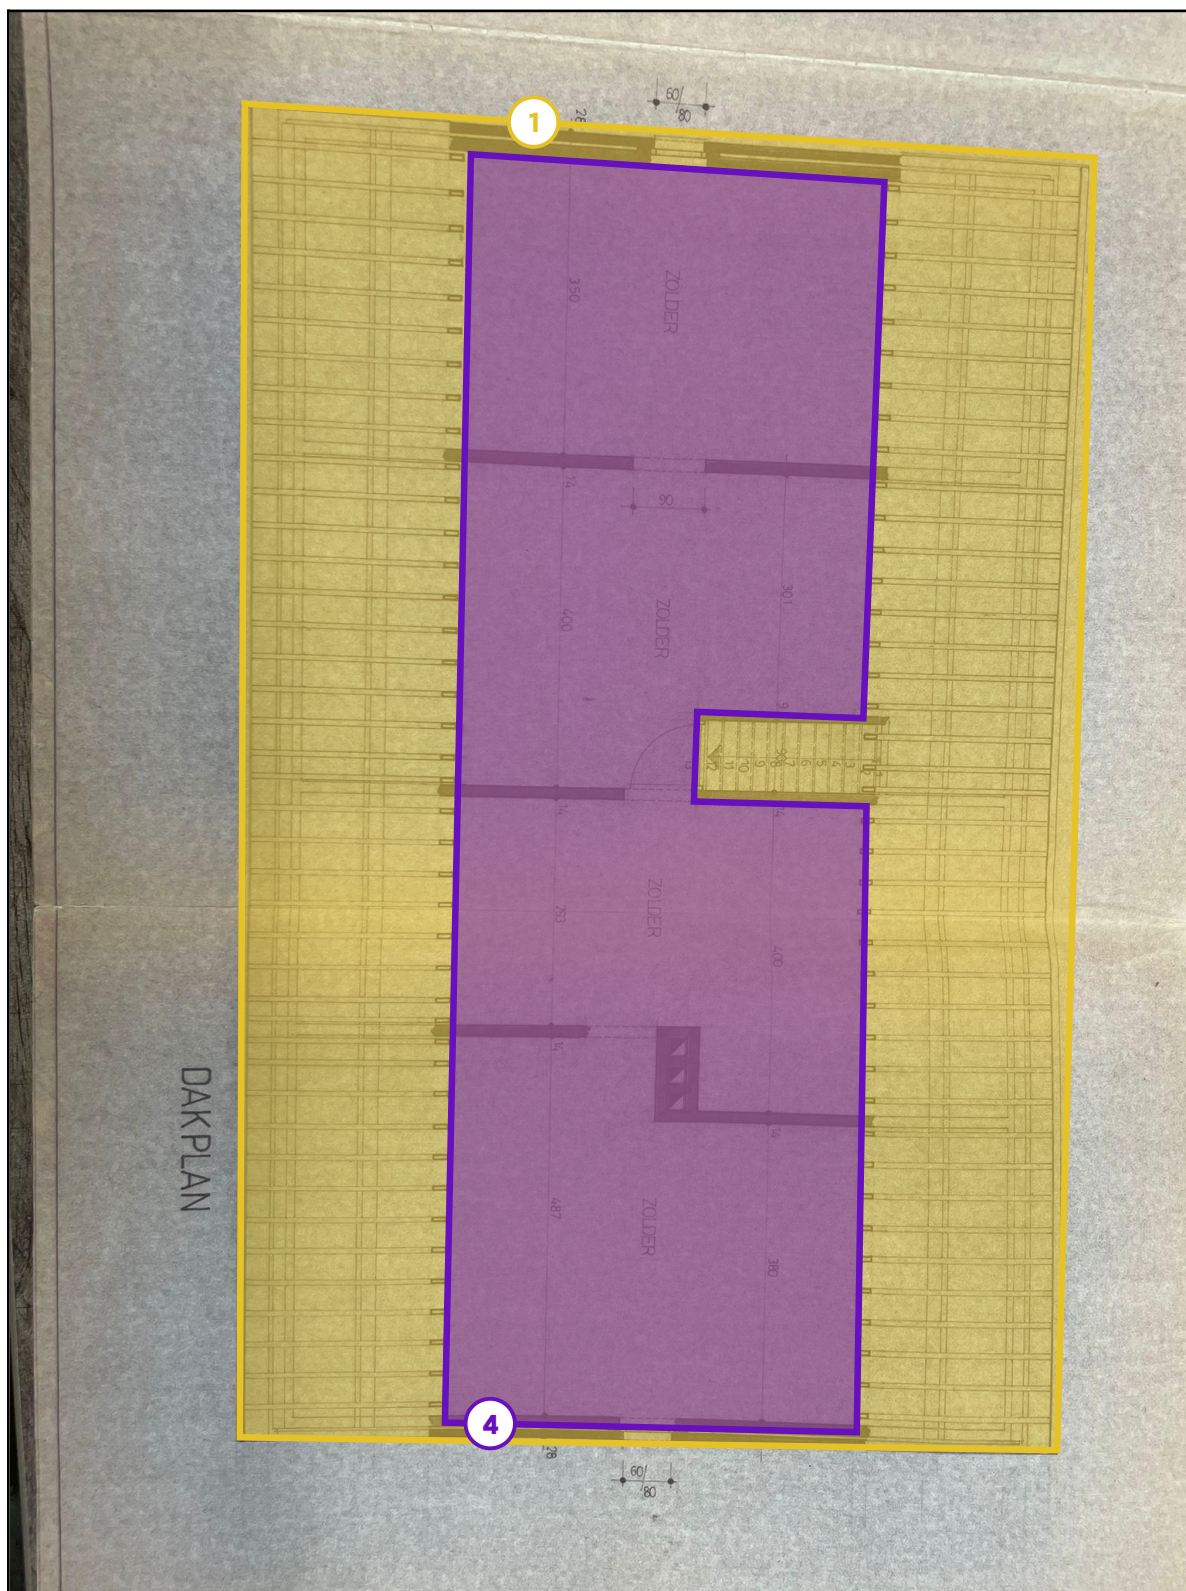
Plan 1.3: zolderverdieping

1. menuiserie platen	Asbestmateriaal	Zorgvuldig beheren
4. linoleum vloerbedekking	Advies	-

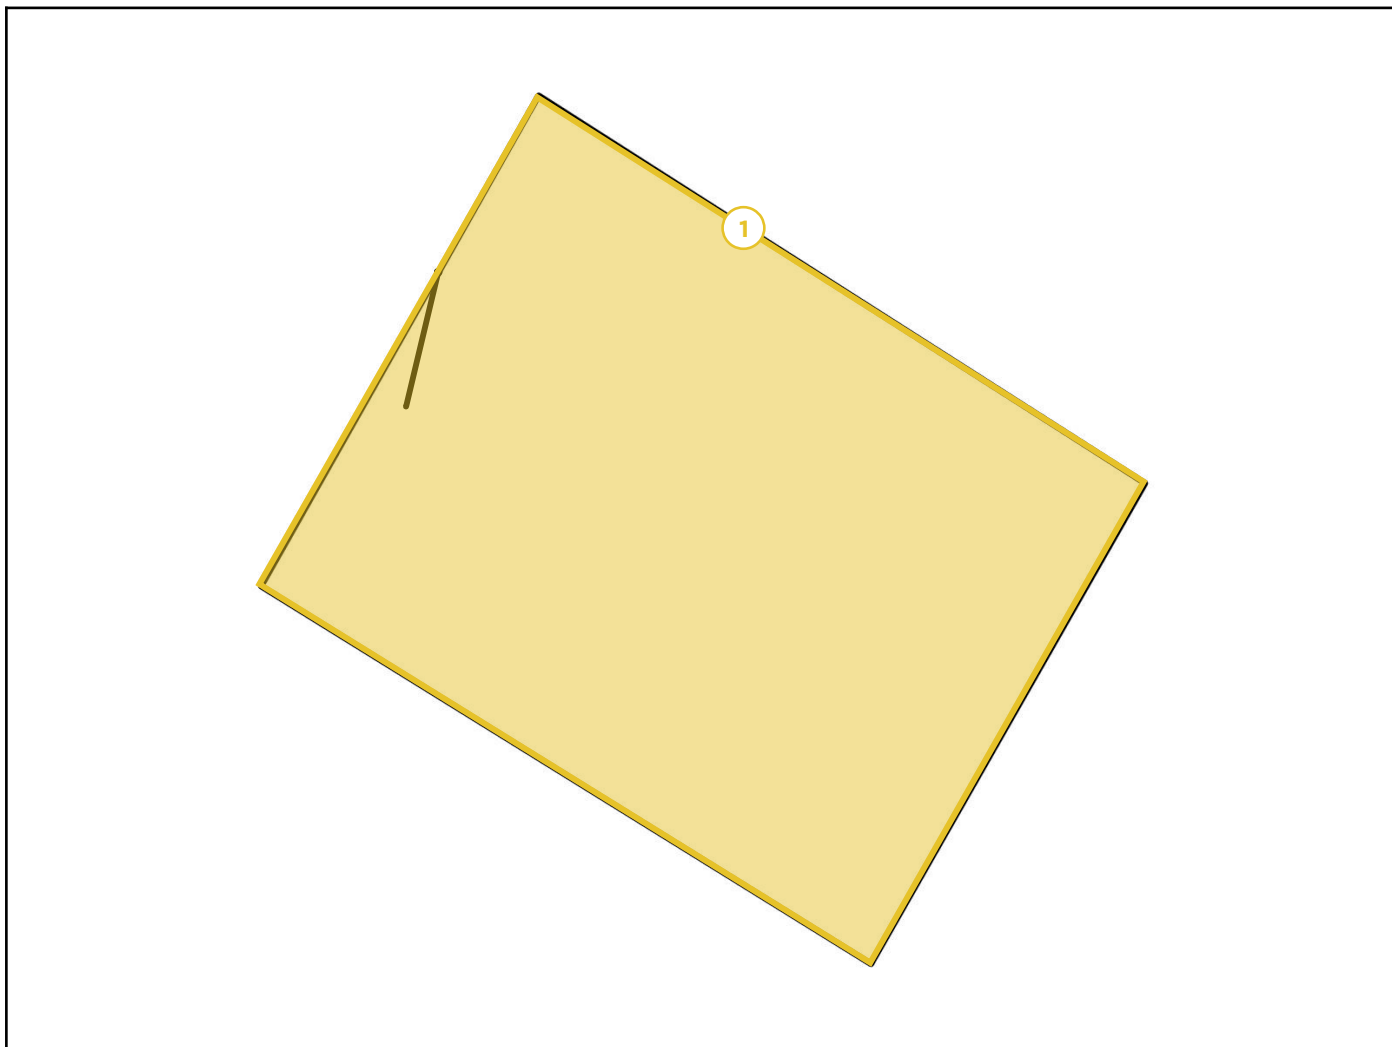
Plan 2.1: Bijgebouw plan

Beschrijving	Type	Actie
1. menuiserie platen	Asbestmateriaal	Zorgvuldig beheren

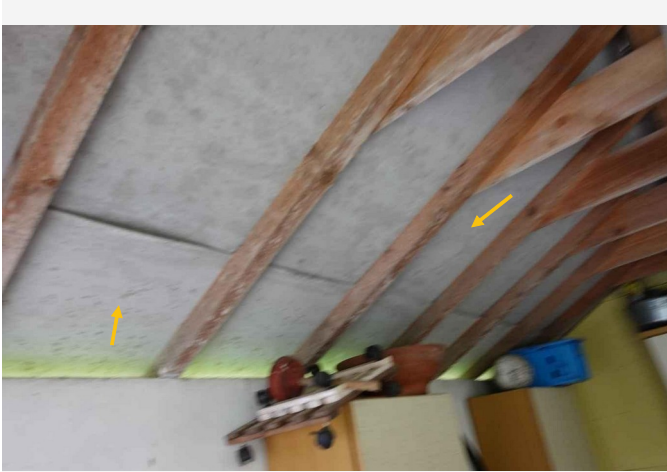
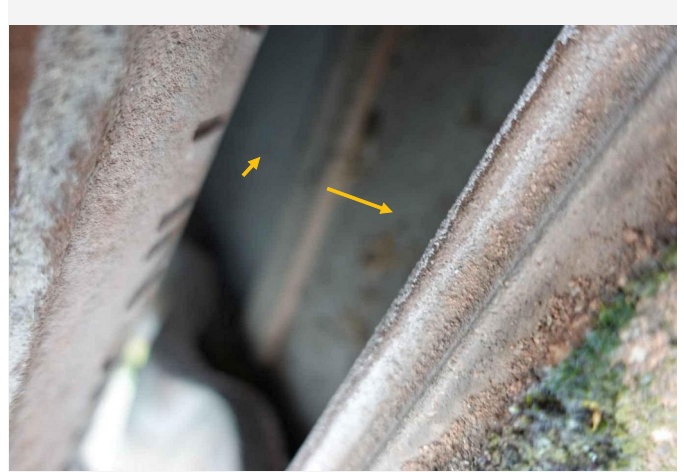
Het asbestmateriaal valt onder de mijlpaal van 2040.

Eindbeoordeling materiaalrisico	Laag materiaalrisico en/of verlaagde kans op vezelvrijgave
---------------------------------	--

Gebondenheid	Categorie 1: hechtgebonden in oorsprong
Asbestsoort (vezeltype)	Crocidoliet aanwezig
Asbestconcentratie	Laag (< 50%)
Afschermingsgraad van het gehele materiaal	Enkel randen niet afgeschermd maar geen contact met binnenluchtstromen
Toestand van het materiaal	Licht beschadigd, licht verweerd. Intact materiaal type Pical – asbestboard of categorie III 'gebondenheid'

Beschrijving	menuiserite platen
Omgeving	Binnen
Primaire drager	Plafond
Asbestmateriaal	Plaat, paneel, tablet - Type Menuiserite
Bindmiddel van asbestmateriaal	Cement
Gebondenheid op basis van bindmiddel	Hecht
Hoeveelheid (oppervlakte - dikte - aantal)	<ul style="list-style-type: none">• 175,00 m² - 0,30 cm - 1 stuk• 18,00 m² - 0,30 cm - 1 stuk
Totaal volume	0,579 m ³
Eenvoudig bereikbaar	Ja
Bevestigingswijze	<ul style="list-style-type: none">• Geklemd• Genageld, geniet
Identificatiemethode	Vaststelling zonder monstername
Destructieve handeling voor identificatie	Nee
Opmerking	De hoeveelheden zijn ter indicatie. Aan vermelde afmetingen/hoeveelheden of gewicht kunnen geen rechten worden ontleend.

- Zorg voor een veilig beheer. Vermijd het beschadigen van het asbestmateriaal. Controleer de toestand jaarlijks op wijzigingen.

- Eenvoudige handelingen: mag via doe-het-zelf of door werknemer(s) met opleidingsattest eenvoudige handelingen
Wegnemen intacte menuiserieplaten mag met de nodige preventiemaatregelen (zie onderaan verslag) en voorzichtigheid zelf uitgevoerd worden.

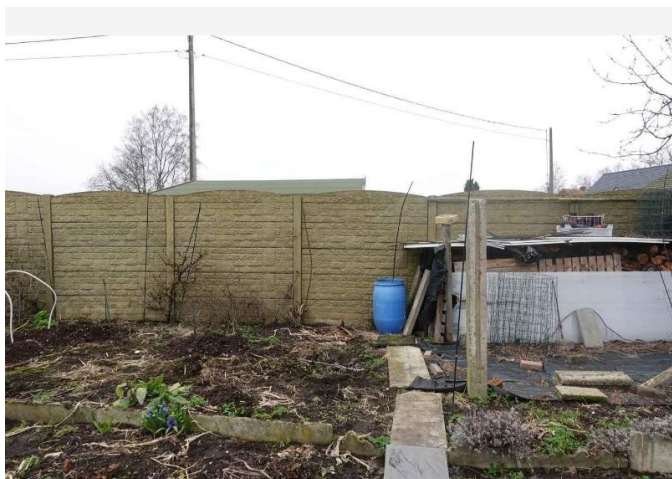
Dit gebouw aanwezig op de kadastrale plannen is niet meer aanwezig, er werden geen resten van de bebouwing aangetroffen.

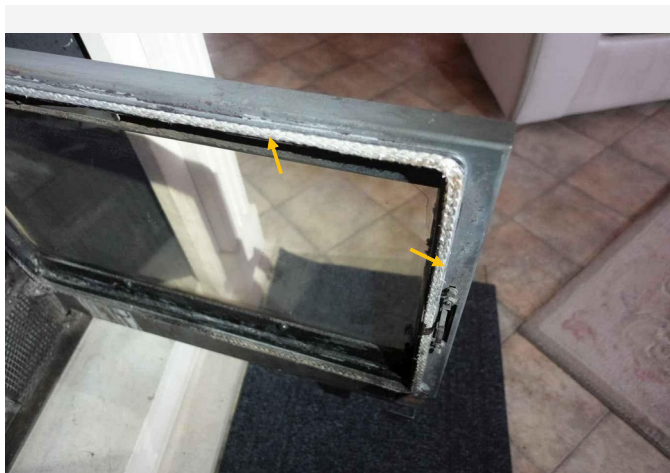
De koord van de kachel werd onderzocht, deze is niet asbestverdacht.

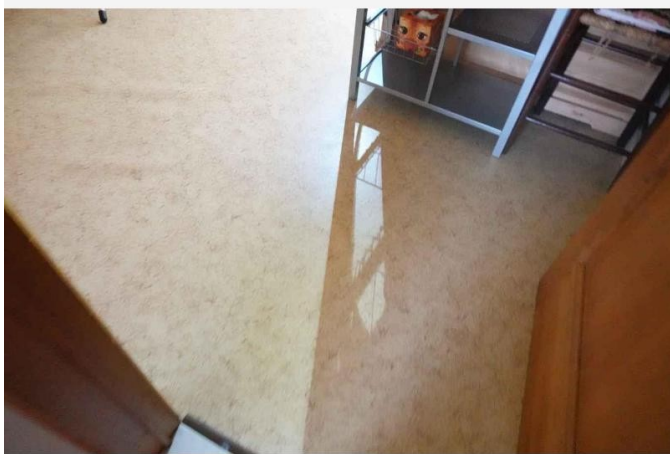
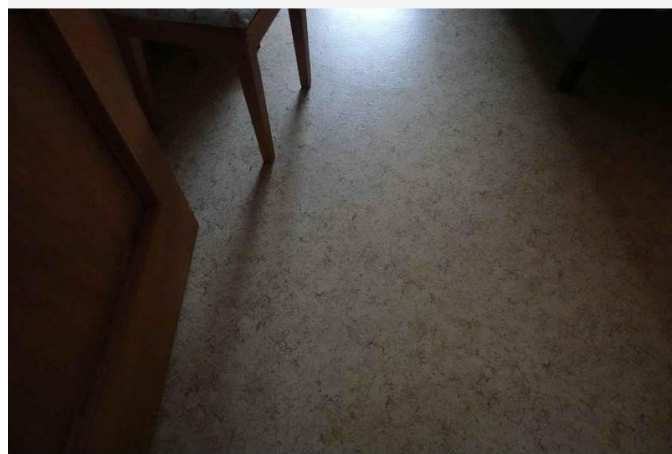
Fiche 6: linoleum vloerbedekking 1

Geen asbest

#	Type	Referentie	Resultaat
6.1	Puntmonster	397IHOE36-L1	Geen asbest

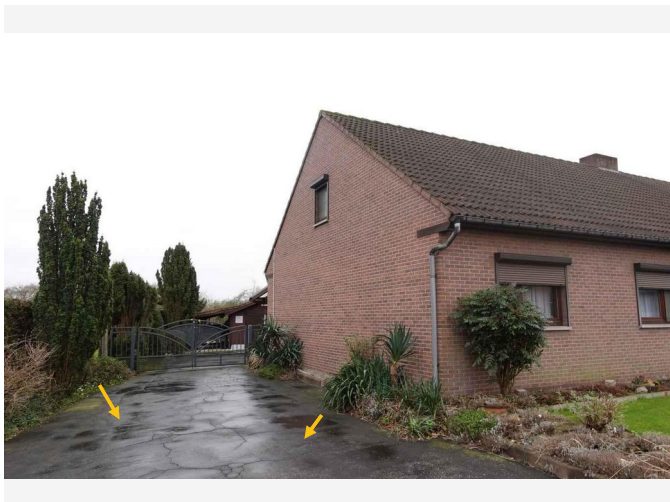
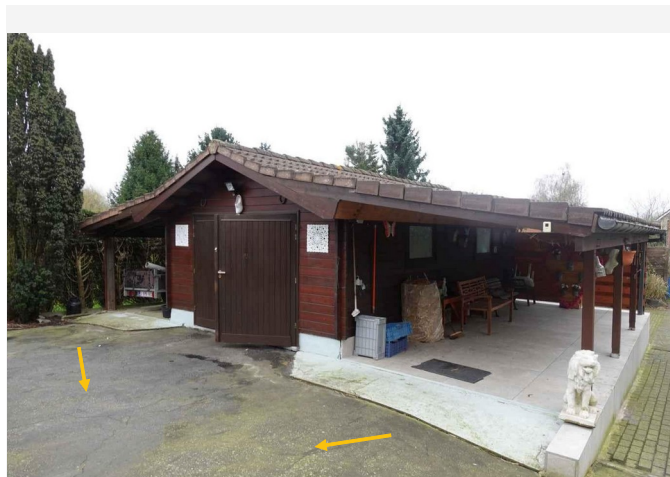
Geen asbest

Beschrijving	asfalt oprit
Omgeving	Buiten
Primaire drager	Verharding, wegenis
Bindmiddel van materiaal	Bitumen (roofing, teer, asfalt)
Gebondenheid op basis van bindmiddel	Hecht
Hoeveelheid (gewicht - aantal)	• 2.000,00 kg - 1 stuk
Totaal gewicht	2.000,00 kg
