Asbestinventarisatetest

Gelderhorsten 154B, 3920 Lommel

Attestnummer : 20240302-000112.000

Uitgegeven op : 02.03.2024

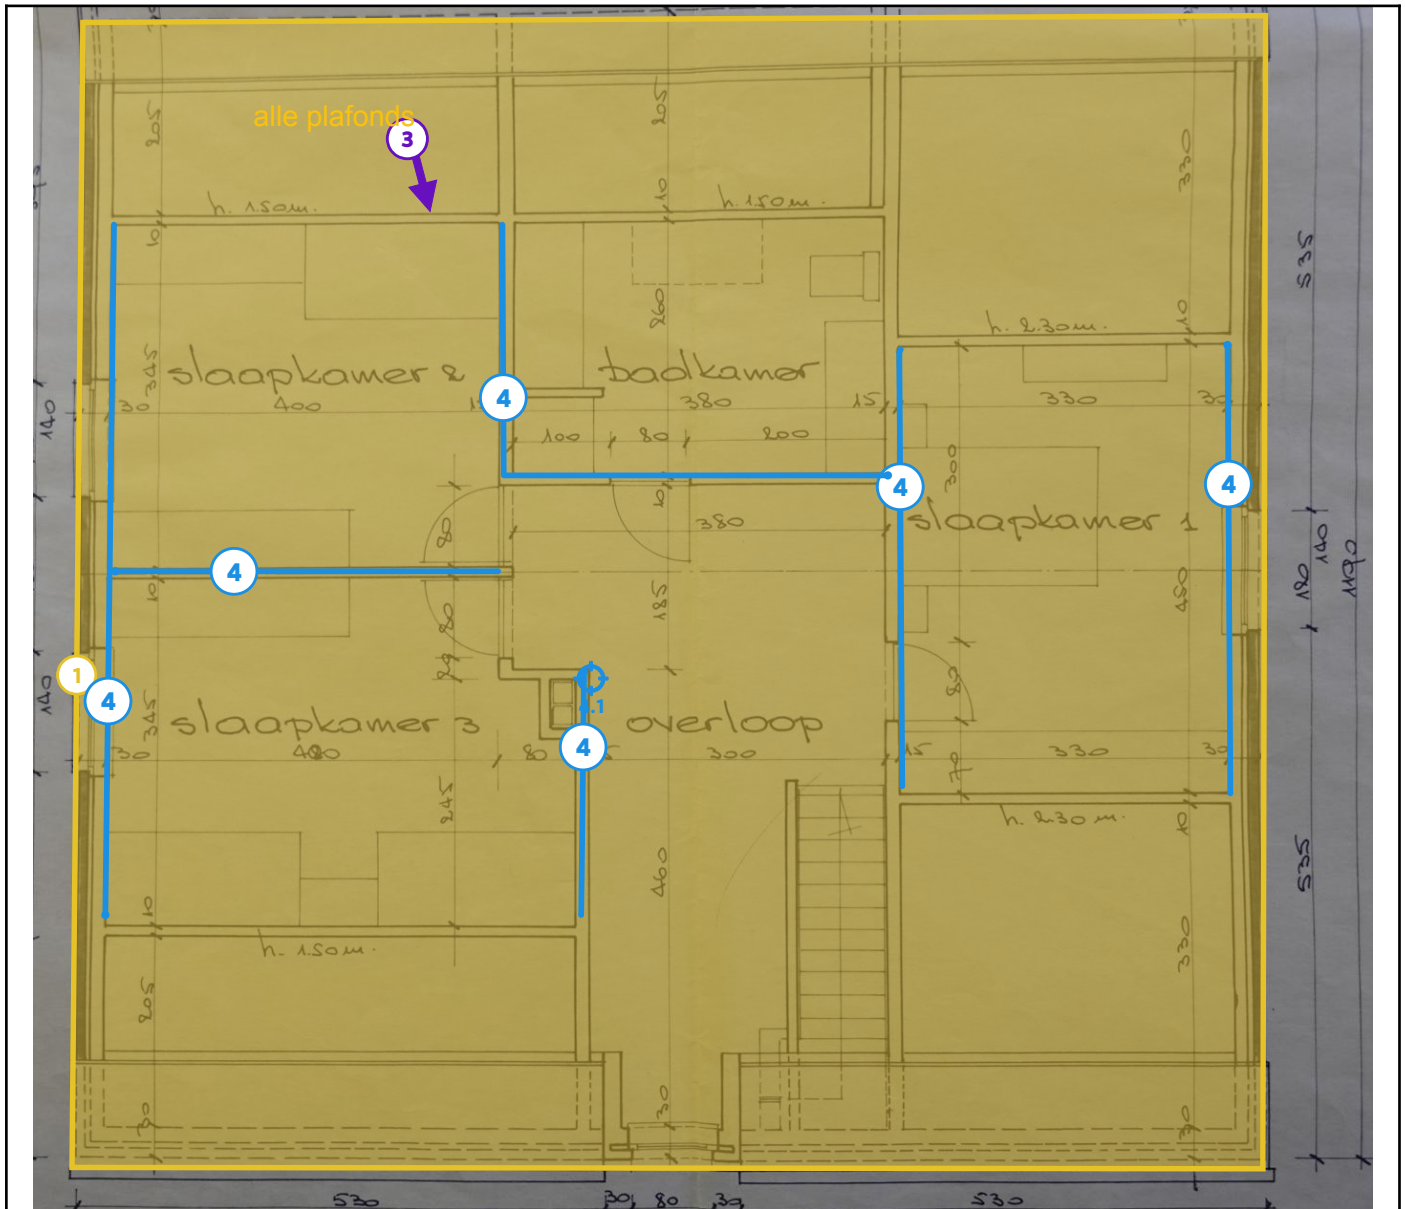
Plan 1.2: verdieping

Beschrijving	Type	Actie
1. menuiserie platen	Asbestmateriaal	Zorgvuldig beheren
3. plafonds	Advies	-
4. pleisterwerk muren	Geen asbest	-
4.1 Code: 3920GEL154B-M1	Mengmonster	-

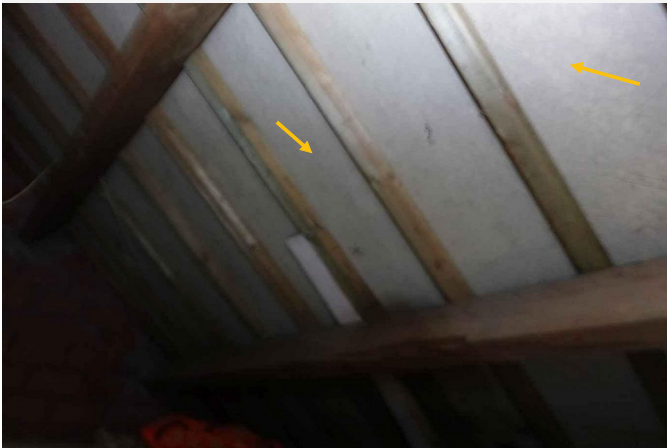
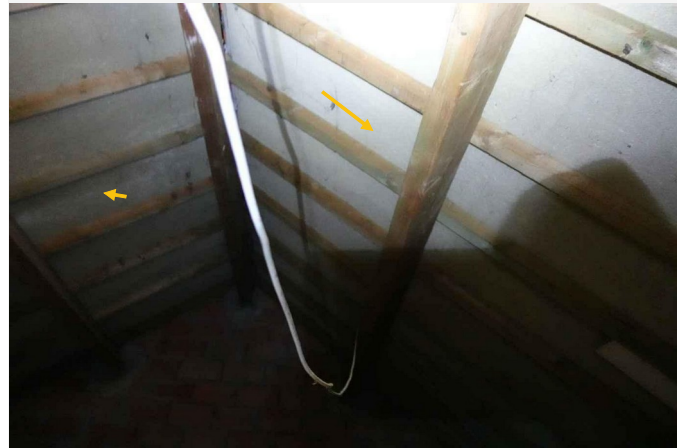
Het asbestmateriaal valt onder de mijlpaal van 2040.

Eindbeoordeling materiaalrisico	Laag materiaalrisico en/of verlaagde kans op vezelvrijgave
---------------------------------	------------------------------------------------------------

Gebondenheid	Categorie 1: hechtgebonden in oorsprong
Asbestsoort (vezeltype)	Crocidoliet aanwezig
Asbestconcentratie	Laag (< 50%)
Afschermingsgraad van het gehele materiaal	Enkel randen niet afgeschermd maar geen contact met binnenluchtstromen
Toestand van het materiaal	Licht beschadigd, licht verweerd. Intact materiaal type Pical – asbestboard of categorie III 'gebondenheid'

Beschrijving	menuiserite platen
Omgeving	Binnen
Primaire drager	Plafond
Asbestmateriaal	Plaat, paneel, tablet - Type Menuiserite
Bindmiddel van asbestmateriaal	Cement
Gebondenheid op basis van bindmiddel	Hecht
Hoeveelheid (oppervlakte - dikte - aantal)	• 1,93 m ² - 0,30 cm - 1 stuk
Totaal volume	0,006 m ³
Eenvoudig bereikbaar	Ja
Bevestigingswijze	<ul style="list-style-type: none">• Geklemd• Genageld, geniet
Identificatiemethode	Vaststelling zonder monsternamen
Destructieve handeling voor identificatie	Nee
Opmerking	De hoeveelheden zijn ter indicatie. Aan vermelde afmetingen/hoeveelheden of gewicht kunnen geen rechten worden ontleend.

- Zorg voor een veilig beheer. Vermijd het beschadigen van het asbestmateriaal. Controleer de toestand jaarlijks op wijzigingen.
- Zorg voor een veilig beheer en verwijder dit asbestmateriaal wanneer het bij werken eenvoudig bereikbaar wordt. Controleer de toestand jaarlijks op wijzigingen.

- Eenvoudige handelingen: mag via doe-het-zelf of door werknemer(s) met opleidingsattest eenvoudige handelingen
Wegnemen intacte menuiserieplaten mag met de nodige preventiemaatregelen (zie onderaan verslag) en voorzichtigheid zelf uitgevoerd worden.

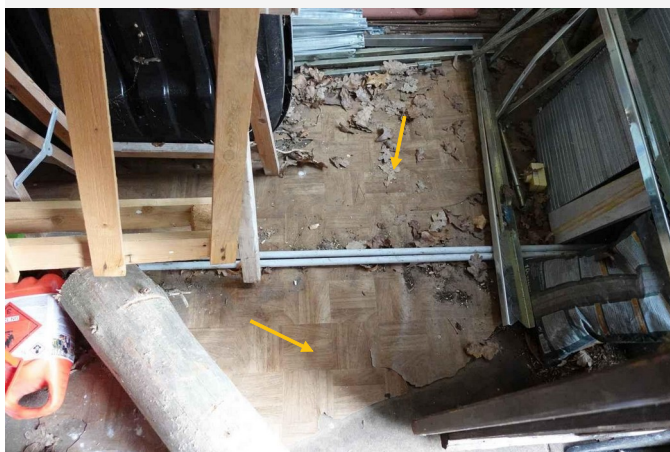
De linoleum vloerkleden werden onderzocht en deze zijn niet asbestverdacht.

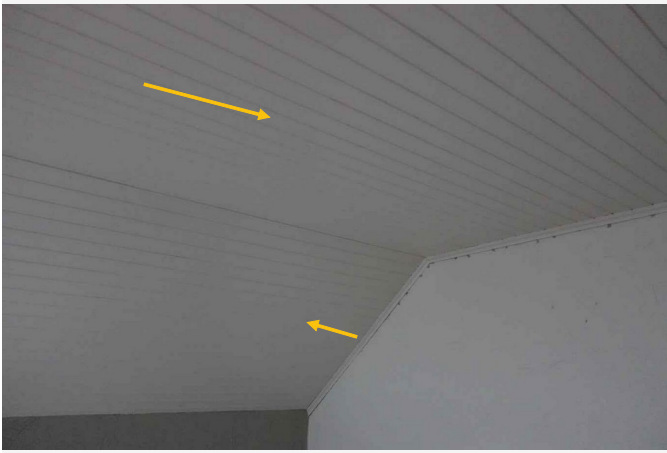
De aangetroffen plafonds zijn opgetrokken uit schrotten plafonds / gyproc/ houten bekleding. Dit zijn geen asbestverdachte materialen.

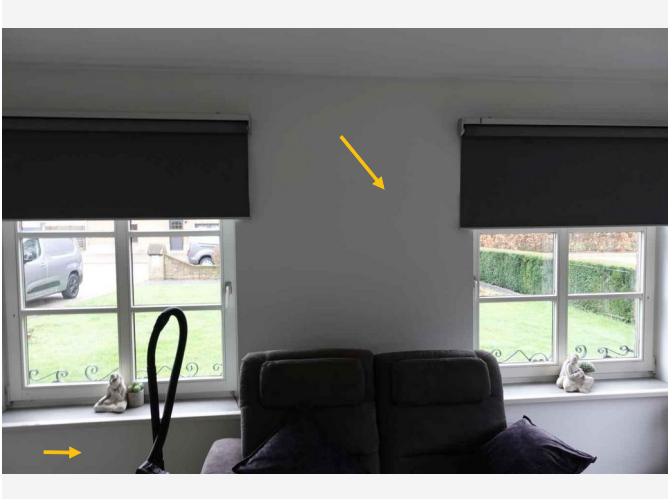
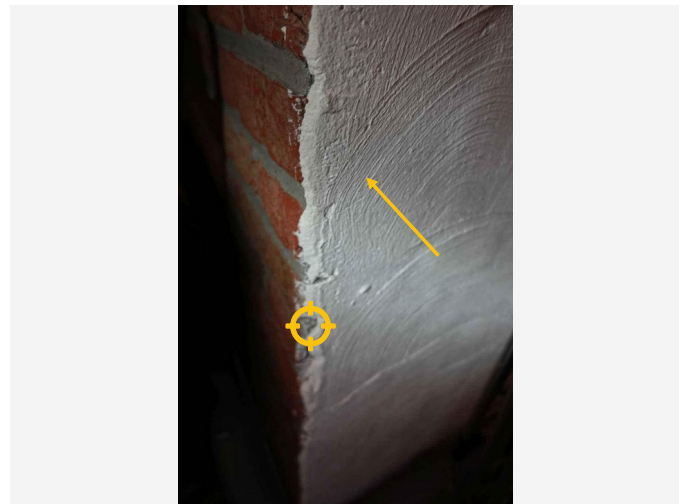
Fiche 4: pleisterwerk muren

Geen asbest

#	Type	Referentie	Resultaat
4.1	Mengmonster	3920GEL154B-M1	Geen asbest

Beschrijving	pleisterwerk muren
Omgeving	Binnen
Primaire drager	Binnenwand
