Asbestinventarisatetest

Averbodestraat 17, 3920 Lommel

Attestnummer : 20240314-000487.000

Uitgegeven op : 14.03.2024

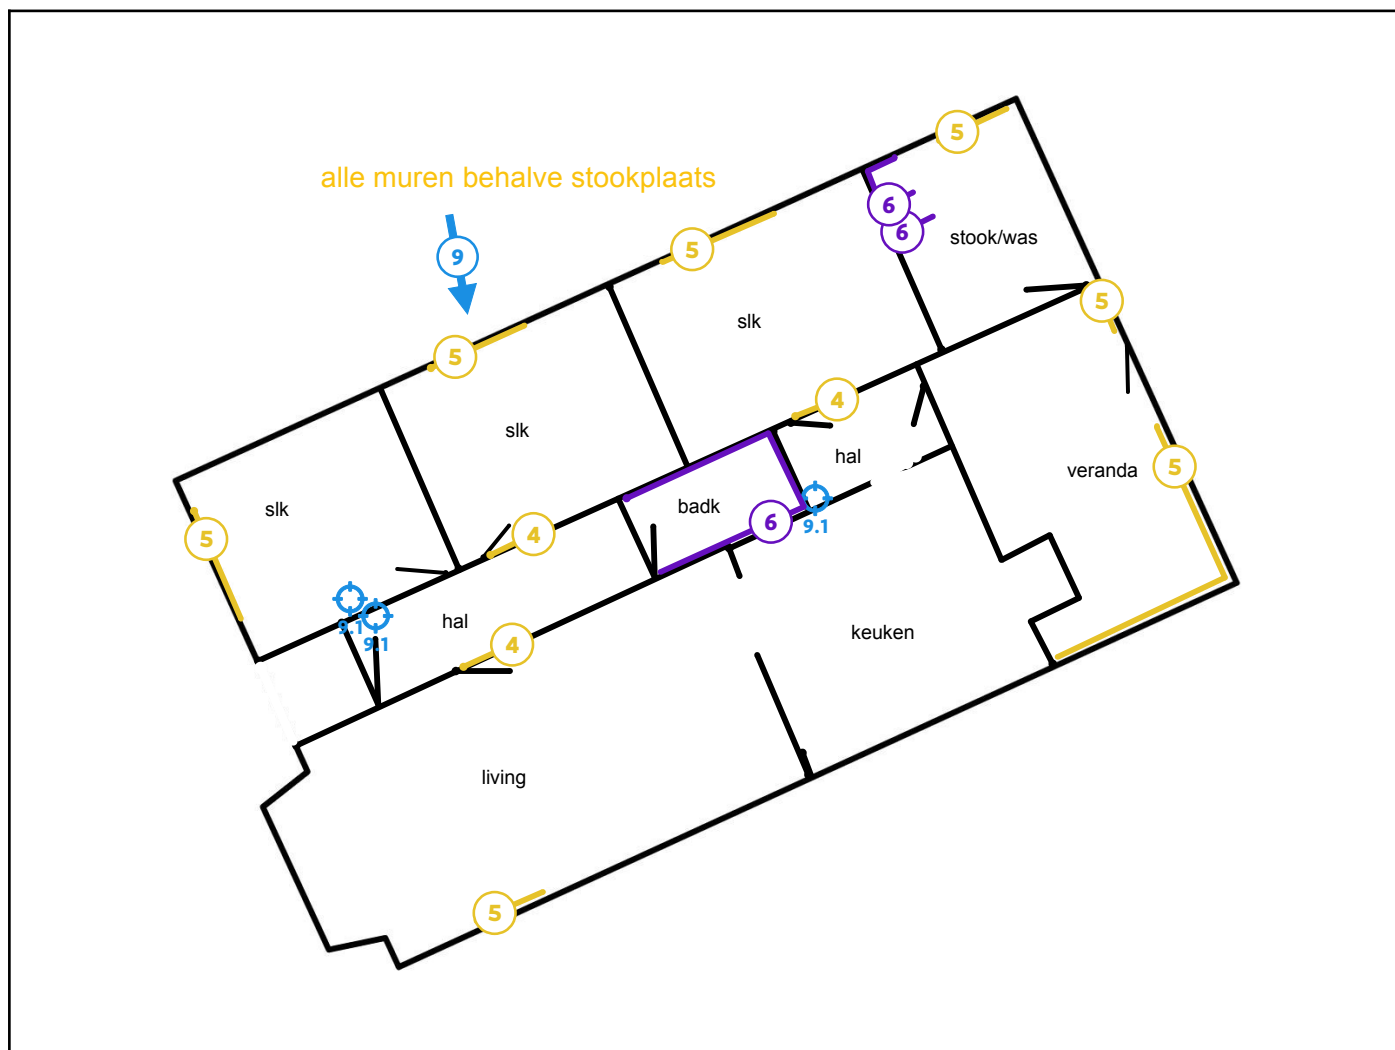
Plan 1.1: Hoofdgebouw plan

Beschrijving	Type	Actie
4. massal deurdorpels	Asbestmateriaal	Zorgvuldig beheren
5. massal venstertabletten	Asbestmateriaal	Zorgvuldig beheren
6. tegelijm badkamer/keuken	Advies	-
9. pleisterwerk muren	Geen asbest	-
9.1 Code: 3920AVE17-M1	Mengmonster	-

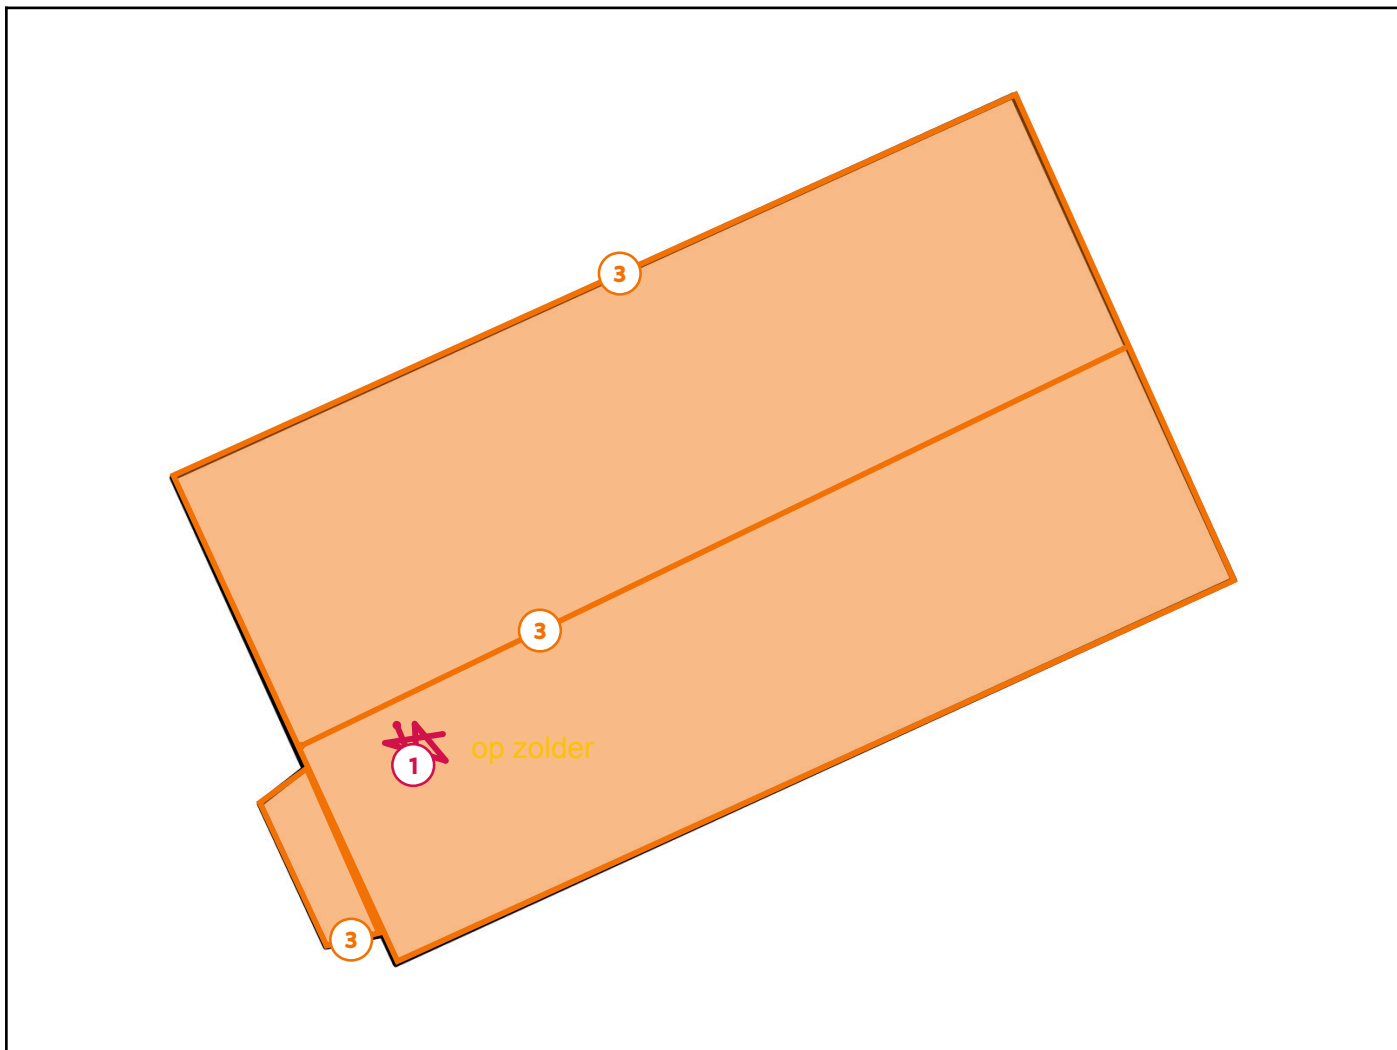
Plan 1.2: Dakbedekking

Beschrijving	Type	Actie
1. leien	Asbestmateriaal	Dringend verwijderen
3. leien en nok	Asbestmateriaal	Verwijderen

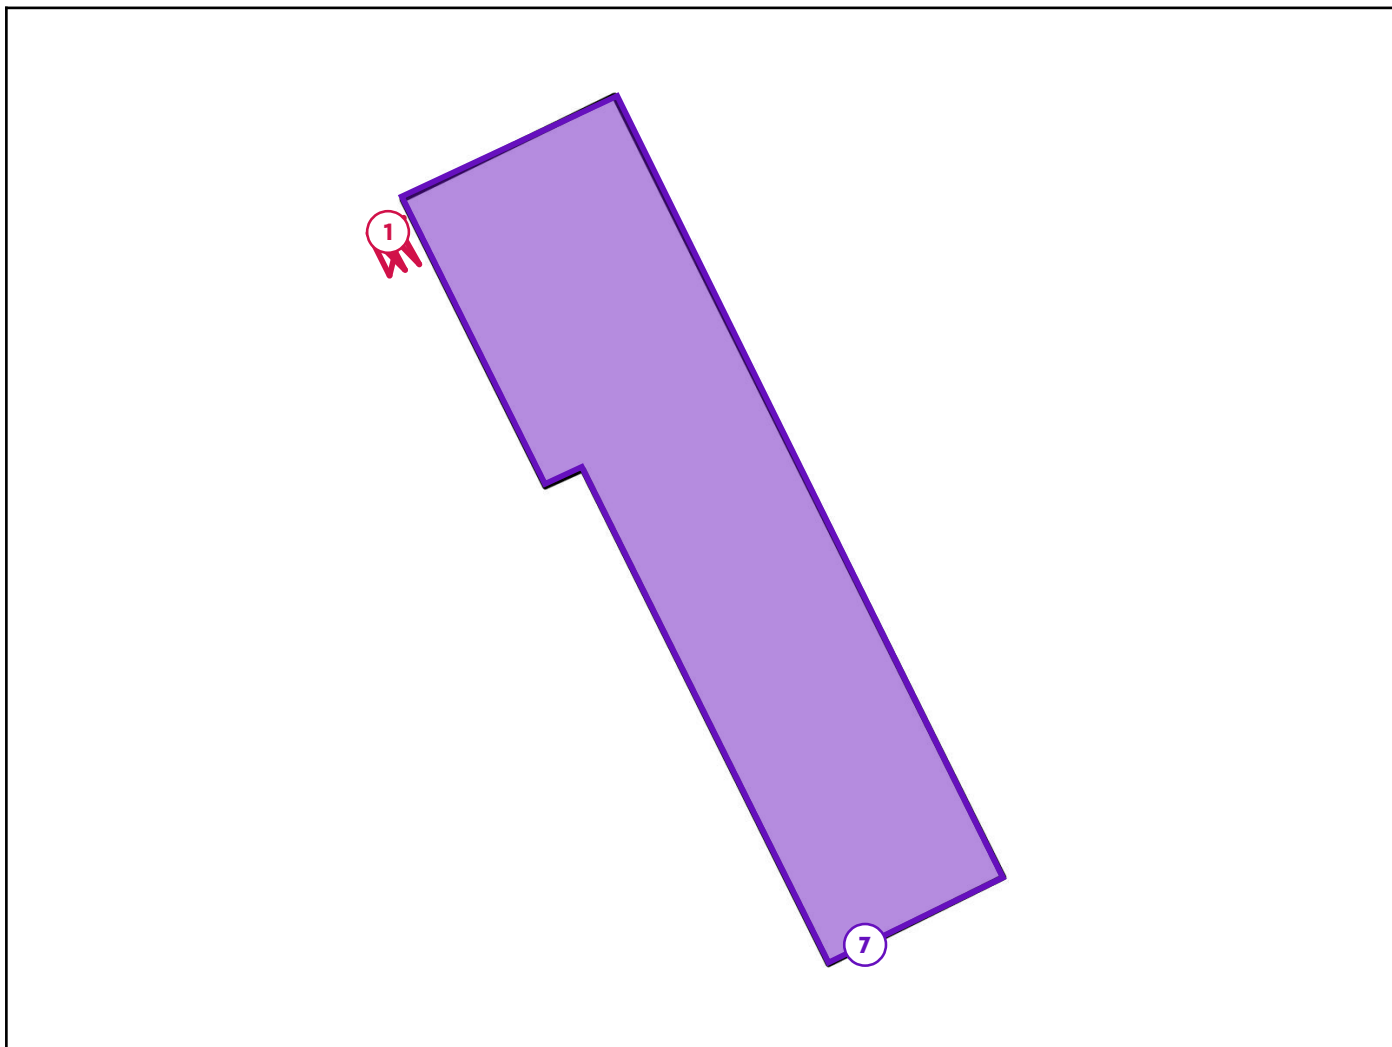
Plan 3.1: Bijgebouw plan

Beschrijving	Type	Actie
1. leien	Asbestmateriaal	Dringend verwijderen
7. werkhuis afdak	Advies	-

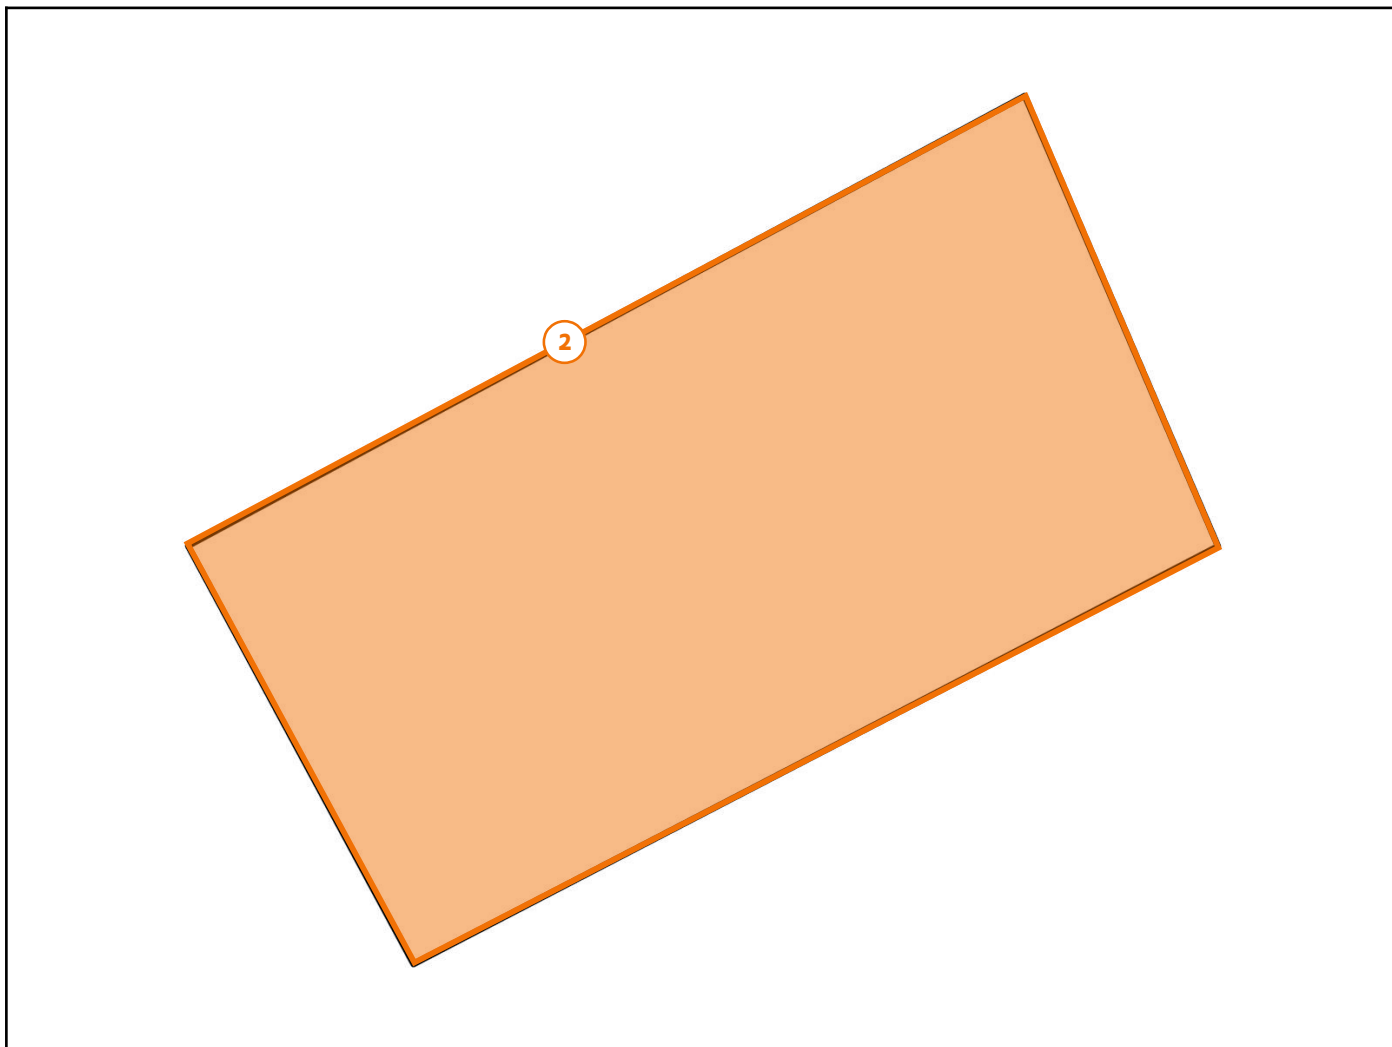
Plan 4.1: kippenhok plan

Beschrijving	Type	Actie
2. golfplaten	Asbestmateriaal	Verwijderen

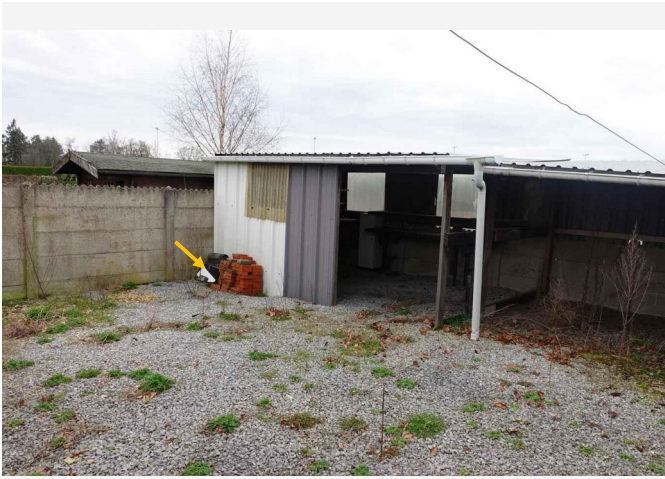
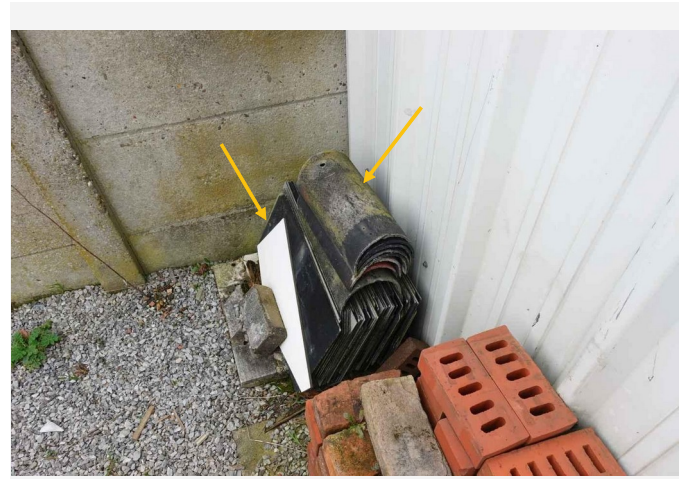
Het asbestmateriaal valt onder de mijlpaal van 2040.

Beschrijving	leien
Type afvalstof	Betreft stock-voorraad of gedemonteerde asbestmaterialen
Aanwezige resten	reserve leien
Omgeving	Buiten
Primaire drager	Bodem
Asbestmaterialen	<ul style="list-style-type: none">Dak- en gevelbekleding - Lei, shingle
Bindmiddel van asbestmateriaal	Cement
Gebondenheid op basis van bindmiddel	Hecht
Hoeveelheid (gewicht - aantal)	<ul style="list-style-type: none">1,50 kg - 60 stuks1,50 kg - 10 stuks
Totaal gewicht	105,00 kg
Eenvoudig bereikbaar	Ja
Identificatiemethode	Vaststelling zonder monsternamen

Dringend verwijderen

- Verwijder het asbestafval.

- Eenvoudige handelingen: mag via doe-het-zelf of door werknemer(s) met opleidingsattest eenvoudige handelingen oppakken, dubbel inpakken in plastic en afvoeren naar het containerpark mag nog in eigen beheer uitgevoerd worden.

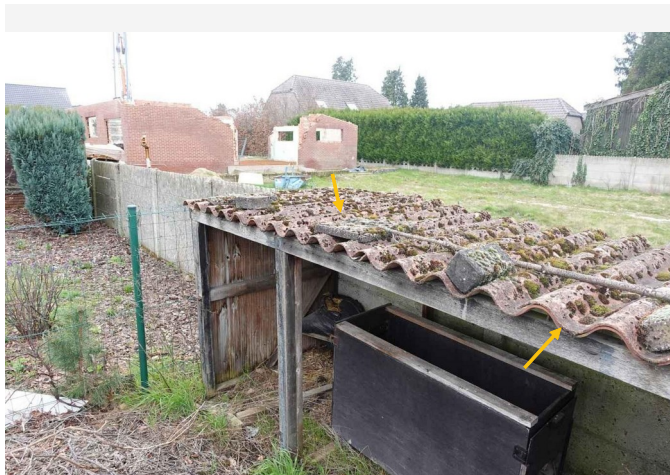
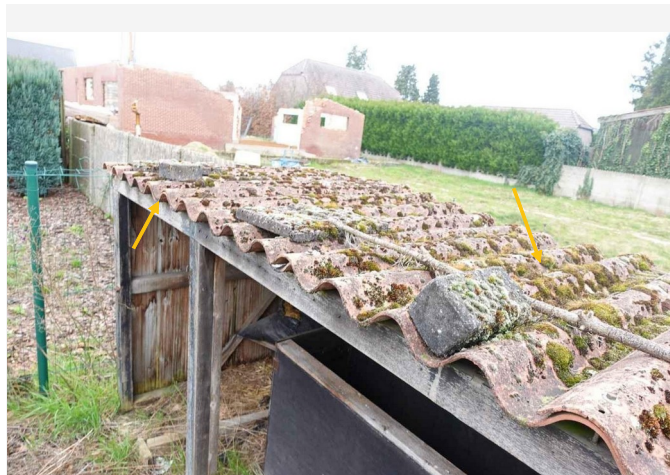
Het asbestmateriaal valt onder de mijlpaal van 2034.

Eindbeoordeling materiaalrisico	Laag materiaalrisico en/of verlaagde kans op vezelvrijgave
---------------------------------	--

Gebondenheid	Categorie 1: hechtgebonden in oorsprong
Asbestsoort (vezeltype)	Crocidoliet aanwezig
Asbestconcentratie	Laag (< 50%)

Afschermingsgraad van het gehele materiaal	Geheel of deels vrij aan de buitenlucht
Toestand van het materiaal	Licht beschadigd, licht verweerd. Intact materiaal type Pical – asbestboard of categorie III 'gebondenheid'

Beschrijving	golfplaten
Omgeving	Buiten
Primaire drager	Schuin dak
Asbestmateriaal	Dak- en gevelbekleding - Golfplaat
Bindmiddel van asbestmateriaal	Cement
Gebondenheid op basis van bindmiddel	Hecht
Hoeveelheid (oppervlakte - aantal)	<ul style="list-style-type: none"> • 7,00 m² - 1 stuk
Totale oppervlakte	7,00 m ²
Eenvoudig bereikbaar	Ja
Bevestigingswijze	<ul style="list-style-type: none"> • Geschroefd
Identificatiemethode	Vaststelling zonder monstername
Destructieve handeling voor identificatie	Nee
Opmerking	De hoeveelheden zijn ter indicatie. Aan vermelde afmetingen/hoeveelheden of gewicht kunnen geen rechten worden ontleend.

Verwijderen

- Zorg voor een veilig beheer. Vermijd het beschadigen van het asbestmateriaal. Controleer de toestand jaarlijks op wijzigingen.
- Hemelwater dat afspoelt van asbestcement daken of gevels kan asbestdeeltjes bevatten. Gebruik het enkel voor gesloten circuits (bv. spoelen toiletten). Reinig na het vervangen van het dak of de gevel de dakgoten en regenwaterput of -ton om asbesthoudend sediment of slib te verwijderen

- Eenvoudige handelingen: mag via doe-het-zelf of door werknemer(s) met opleidingsattest eenvoudige handelingen
Wegnemen intacte golfplaten mag met de nodige preventiemaatregelen (zie onderaan verslag) en voorzichtigheid zelf uitgevoerd worden.
Bij verwijdering in eigen beheer dient men rekening te houden met de volgende stappen:
Gebruik maken van de correcte pbm's (FFP3 masker, veiligheidsbril, overal type Tyvec met kap, handschoenen en overschoenen)

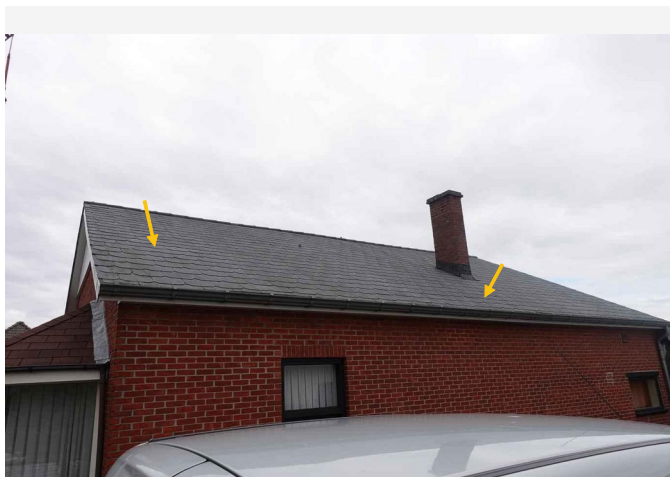
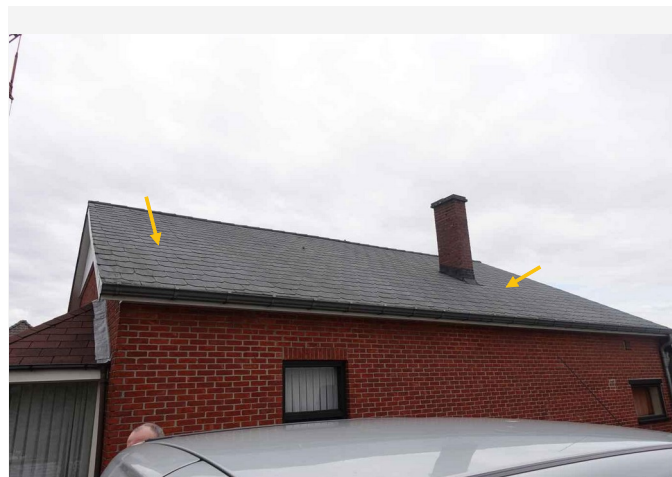
Het asbestmateriaal valt onder de mijlpaal van 2034.

Eindbeoordeling materiaalrisico	Laag materiaalrisico en/of verlaagde kans op vezelvrijgave
---------------------------------	--

Gebondenheid	Categorie 1: hechtgebonden in oorsprong
Asbestsoort (vezeltype)	Crocidoliet aanwezig
Asbestconcentratie	Laag (< 50%)

Afschermingsgraad van het gehele materiaal	Geheel of deels vrij aan de buitenlucht
Toestand van het materiaal	Licht beschadigd, licht verweerd. Intact materiaal type Pical – asbestboard of categorie III 'gebondenheid'

Beschrijving	leien en nok
Omgeving	Buiten
Primaire drager	Schuin dak
Asbestmateriaal	Dak- en gevelbekleding - Lei, shingle
Bindmiddel van asbestmateriaal	Cement
Gebondenheid op basis van bindmiddel	Hecht
Hoeveelheid (oppervlakte - aantal)	<ul style="list-style-type: none"> • 170,00 m² - 1 stuk
Totale oppervlakte	170,00 m ²
Eenvoudig bereikbaar	Ja
Bevestigingswijze	<ul style="list-style-type: none"> • Geklemd • Genageld, geniet
Identificatiemethode	Vaststelling zonder monsternamen
Destructieve handeling voor identificatie	Nee
Opmerking	De hoeveelheden zijn ter indicatie. Aan vermelde afmetingen/hoeveelheden of gewicht kunnen geen rechten worden ontleend.

Verwijderen

- Zorg voor een veilig beheer. Vermijd het beschadigen van het asbestmateriaal. Controleer de toestand jaarlijks op wijzigingen.
- Hemelwater dat afspoelt van asbestcement daken of gevels kan asbestdeeltjes bevatten. Gebruik het enkel voor gesloten circuits (bv. spoelen toiletten). Reinig na het vervangen van het dak of de gevel de dakgoten en regenwaterput of -ton om asbesthoudend sediment of slib te verwijderen

- Eenvoudige handelingen: mag via doe-het-zelf of door werknemer(s) met opleidingsattest eenvoudige handelingen
Wegnemen intacte asbestleien mag met de nodige preventiemaatregelen (zie onderaan verslag) en voorzichtigheid zelf uitgevoerd worden.
Bij verwijdering in eigen beheer dient men rekening te houden met de volgende stappen:
Gebruik maken van de correcte pbm's (FFP3 masker, veiligheidsbril, overal type Tyvec met kap, handschoenen en overschoenen)

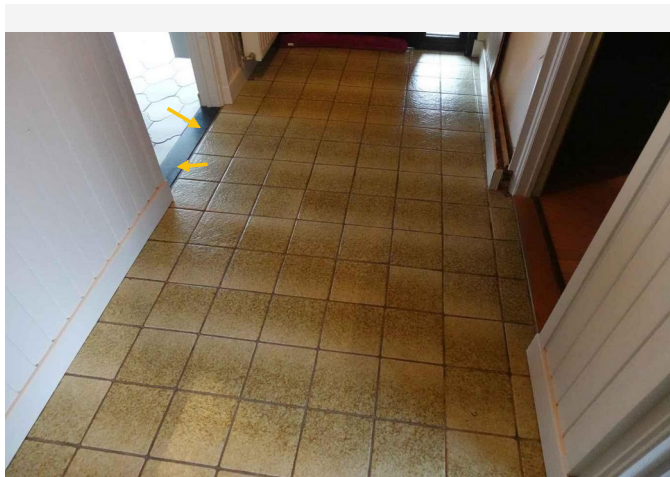
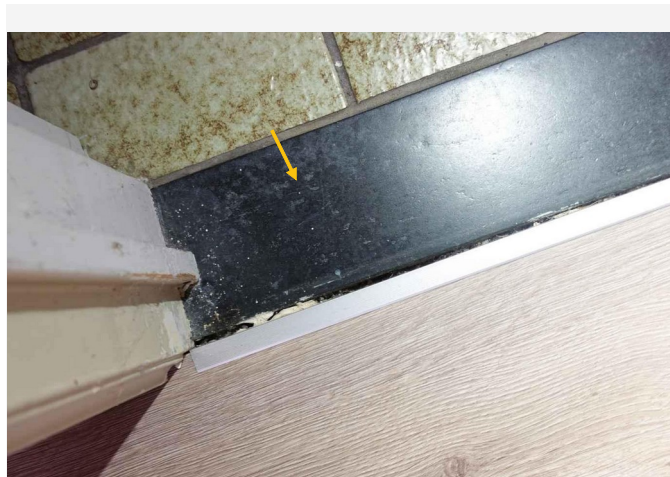
Het asbestmateriaal valt onder de mijlpaal van 2040.

Eindbeoordeling materiaalarisico	Laag materiaalarisico en/of verlaagde kans op vezelvrijgave
----------------------------------	---

Gebondenheid	Categorie 1: hechtgebonden in oorsprong
Asbestsoort (vezeltype)	Alleen chrysotiel
Asbestconcentratie	Laag (< 50%)
Afschermingsgraad van het gehele materiaal	Geheel of deels (ook) vrij aan de binnenlucht

Toestand van het materiaal	Licht beschadigd, licht verweerd. Intact materiaal type Pical – asbestboard of categorie III 'gebondenheid'
----------------------------	---

Beschrijving	massal deurorpels
Omgeving	Binnen
Primaire drager	Vloer
Asbestmateriaal	Plaat, paneel, tablet - Type Massal
Bindmiddel van asbestmateriaal	Cement
Gebondenheid op basis van bindmiddel	Hecht
Hoeveelheid (oppervlakte - dikte - aantal)	<ul style="list-style-type: none"> • 0,09 m² - 3,00 cm - 11 stuks
Totaal volume	0,03 m ³
Eenvoudig bereikbaar	Ja
Bevestigingswijze	<ul style="list-style-type: none"> • Geklemd • Verlijmd, ingegoten, versmeerd
Identificatiemethode	Vaststelling zonder monsternamen
Destructieve handeling voor identificatie	Nee
Opmerking	De hoeveelheden zijn ter indicatie. Aan vermelde afmetingen/hoeveelheden of gewicht kunnen geen rechten worden ontleend.

Zorgvuldig beheren

- Zorg voor een veilig beheer. Vermijd het beschadigen van het asbestmateriaal. Controleer de toestand jaarlijks op wijzigingen.

- Eenvoudige handelingen: mag via doe-het-zelf of door werknemer(s) met opleidingsattest eenvoudige handelingen
Wegnemen intacte massalplaten mag als hechtgebonden toepassing met de nodige preventiemaatregelen (zie onderaan verslag) en voorzichtigheid zelf uitgevoerd worden.

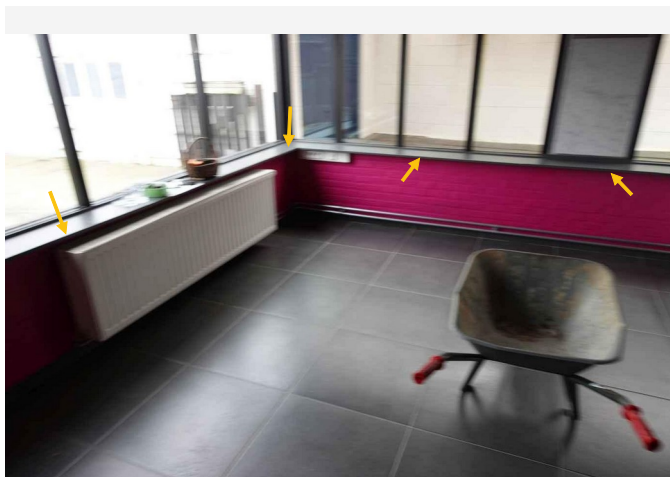
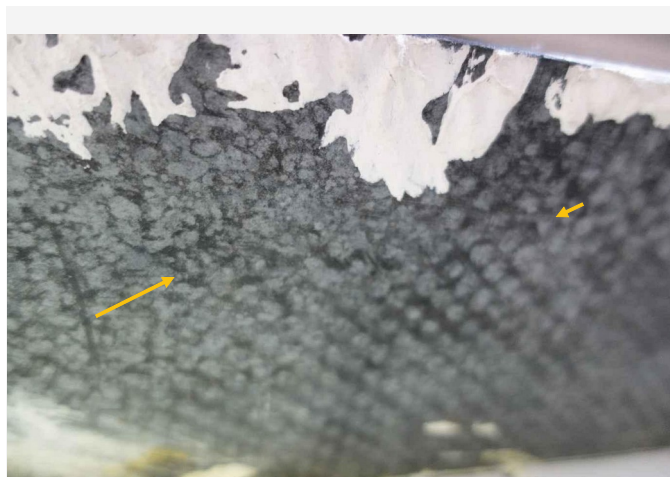
Het asbestmateriaal valt onder de mijlpaal van 2040.

Eindbeoordeling materiaalisico	Laag materiaalisico en/of verlaagde kans op vezelvrijgave
--------------------------------	---

Gebondenheid	Categorie 1: hechtgebonden in oorsprong
Asbestsoort (vezeltype)	Alleen chrysotiel
Asbestconcentratie	Laag (< 50%)
Afschermingsgraad van het gehele materiaal	Geheel of deels (ook) vrij aan de binnenlucht

Toestand van het materiaal	Licht beschadigd, licht verweerd. Intact materiaal type Pical – asbestboard of categorie III 'gebondenheid'
----------------------------	---

Beschrijving	massal venstertabletten
Omgeving	Binnen
Primaire drager	Wandopening verticaal (raam, deur, ...)
Asbestmateriaal	Plaat, paneel, tablet - Type Massal
Bindmiddel van asbestmateriaal	Cement
Gebondenheid op basis van bindmiddel	Hecht
Hoeveelheid (oppervlakte - dikte - aantal)	<ul style="list-style-type: none"> • 0,43 m² - 3,00 cm - 3 stuks • 0,24 m² - 3,00 cm - 1 stuk • 0,53 m² - 3,00 cm - 1 stuk • 0,20 m² - 3,00 cm - 1 stuk • 0,81 m² - 3,00 cm - 1 stuk • 1,30 m² - 3,00 cm - 1 stuk
Totaal volume	0,131 m ³
Eenvoudig bereikbaar	Ja
Bevestigingswijze	<ul style="list-style-type: none"> • Geklemd • Verlijmd, ingegoten, versmeerd
Identificatiemethode	Vaststelling zonder monstername
Destructieve handeling voor identificatie	Nee
Opmerking	De hoeveelheden zijn ter indicatie. Aan vermelde afmetingen/hoeveelheden of gewicht kunnen geen rechten worden ontleend.

Zorgvuldig beheren

- Zorg voor een veilig beheer. Vermijd het beschadigen van het asbestmateriaal. Controleer de toestand jaarlijks op wijzigingen.

- Eenvoudige handelingen: mag via doe-het-zelf of door werknemer(s) met opleidingsattest eenvoudige handelingen
Wegnemen intacte massalplaten mag als hechtgebonden toepassing met de nodige preventiemaatregelen (zie onderaan verslag) en voorzichtigheid zelf uitgevoerd worden.

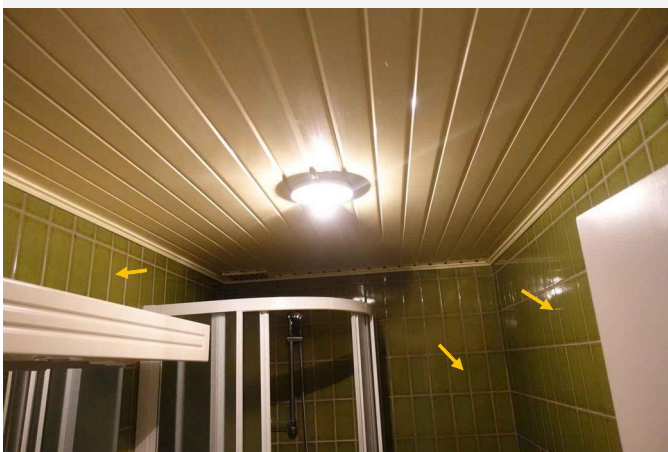
Recent onderzoek heeft uitgewezen dat ook tegellijm die is gebruikt voor het aanbrengen van wand- of vloertegels in badkamers, toiletten en keukens asbesthoudend kan zijn. Zodra deze toepassing zichtbaar wordt (kapotte tegel/ renovatie) is monstername en analyse aangewezen.

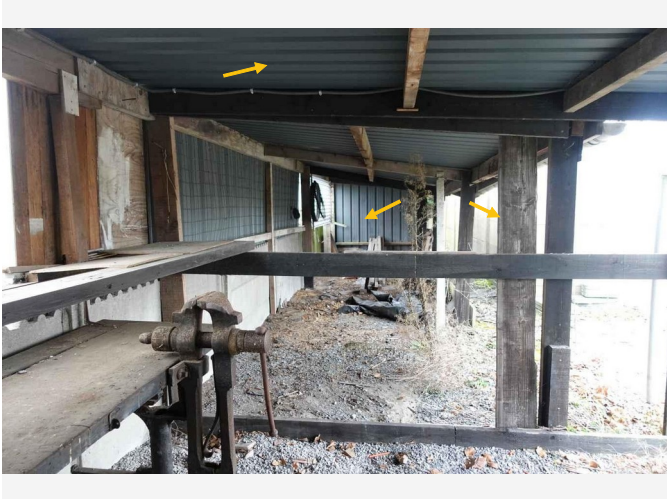
Werkhuis/afdak opgetrokken uit hout en metalen dakbedekking. Er werden geen asbestverdachte materialen aangetroffen tijdens de inspectie.

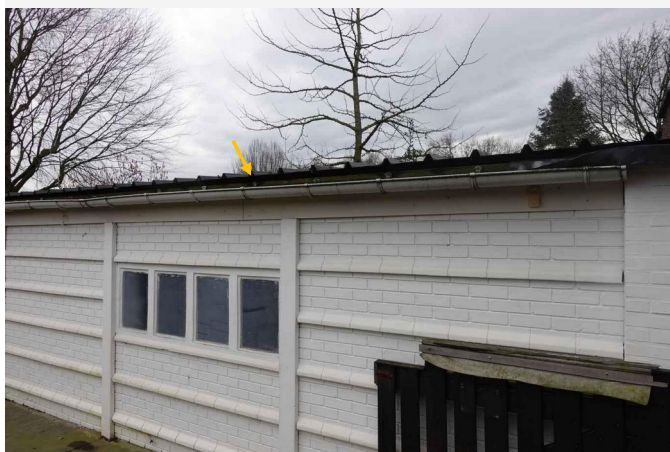
Stenen garage met betonnen vloer en metalen dakbedekking. Er werden geen asbestverdachte materialen aangetroffen tijdens de inspectie.

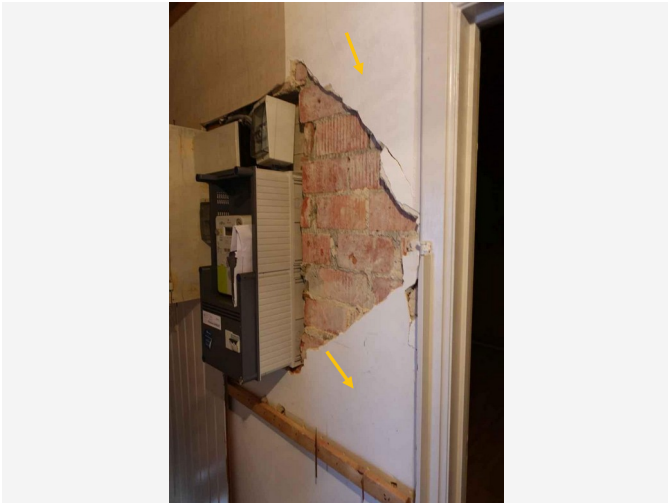
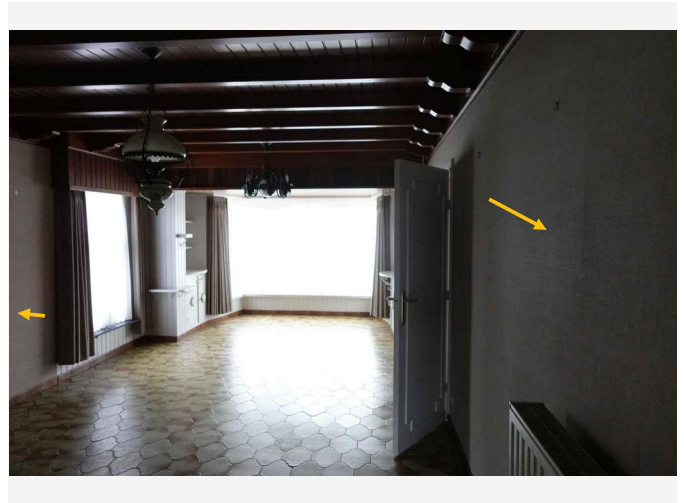
Geen asbest

#	Type	Referentie	Resultaat
9.1	Mengmonster	3920AVE17-M1	Geen asbest

Beschrijving	pleisterwerk muren
Omgeving	Binnen
Primaire drager	Binnenwand
Bindmiddel van materiaal	Gips - kalk
